3.2 QUAI A L'ARRIERE DE LA DIGUE

3.3 MOLE CENTRAL

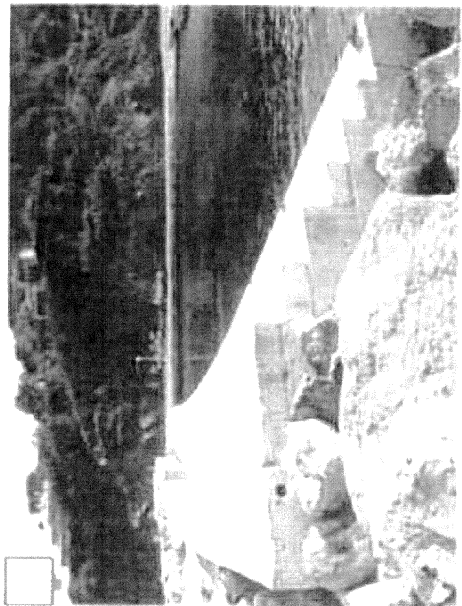
Nous constatons un escalier béton en retour du muret facilitant l'accès aux piétons entre le quai et la berge de la digue, le quai à l'arrière du mur abri est en bon état celui-ci est composé de dalles béton rendues indépendantes par des joints de dilatation, les amarrages se font sur organes et pendilles sur chaîne mère.

- 1) Escalier béton facilitant l'accès au plat de la digue.
- 2) Quai réalisé en blocs poids béton, couronnement et dalle béton.
- 3) Angle de quai en retour du muret, nous constatons une semelle anti-affouillement de section h 0.40 X 0.30 X 2.50 ml.
- 4) Semelle anti-affouillement.
- 5) Semelle anti-affouillement.

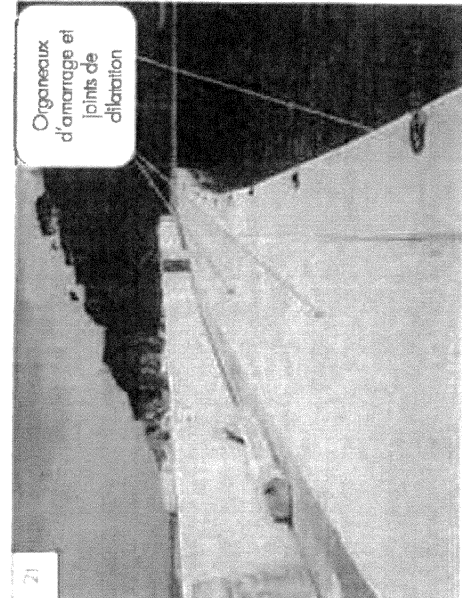
Organes d'arrimage et joints de dilatation

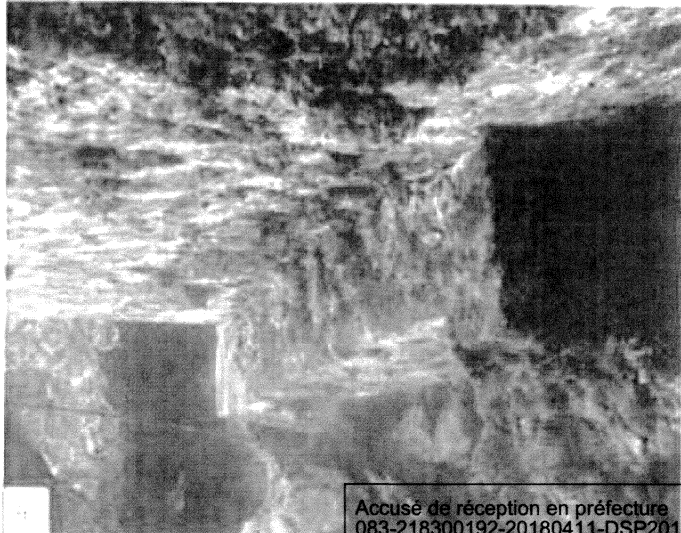
Semelle anti-affouillement

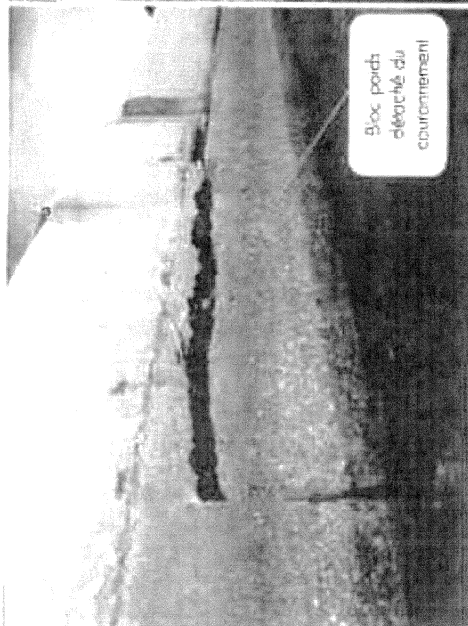
Nous constatons un bloc poids qui s'est détaché du couronnement béton mais qui ne nuit pas à la tenue du quai il n'y a pas d'affouillements celui-ci repose sur la radier ballast, sur ce quai, nous constatons deux zones de reprises d'affouillements.

- 1) Bloc poids de section L 2,50 X H 1,80 X l 1,10 qui s'est détaché
- 2) Bonne assise des blocs poids.
- 3) Nous ne constatons pas d'affouillements
- 4) Semelle béton concernant la première zone.
- 5) Bonne assise des blocs poids nous ne constatons pas d'affouillements

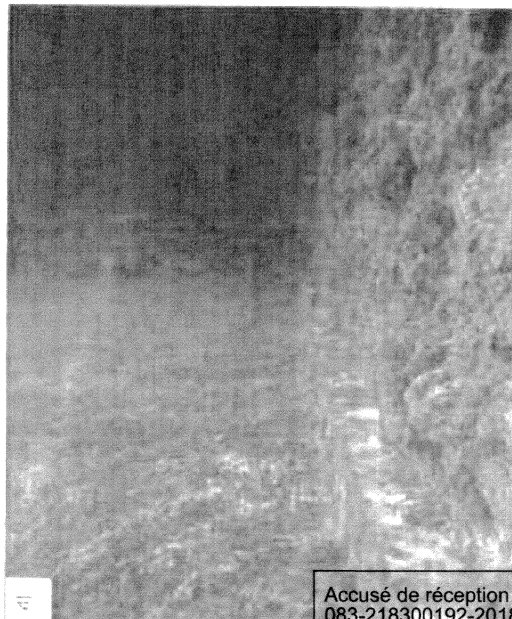
- La première zone constituée d'une semelle béton commençant à 1,2 m de l'angle du quai et se sur 8 m L H 0,30 X 0,30.
- La deuxième zone se situe et commence à 31 m de l'angle du quai côté musoir et se poursuit jusqu'à l'angle retour parking soit environ 11 m 0,3 X 0,30

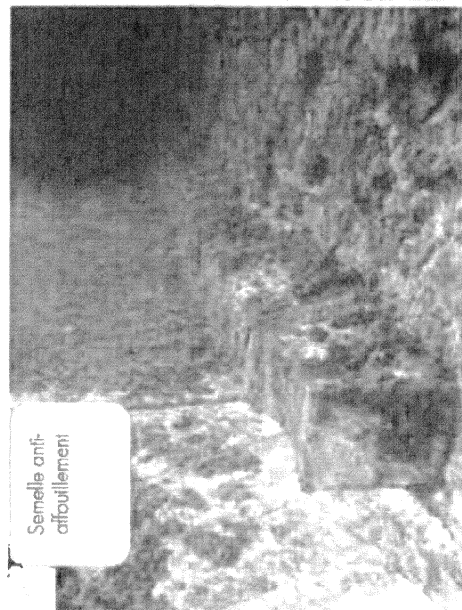
1)
Semelle anti-affoulement

- 1) La première zone constituée d'une semelle béton anti-affoulement commençant à 12 ml de l'angle du quai et se sur 8 ml H 0.30 X 0.30.
- 2) La deuxième zone se situe et commence à 31 ml de l'angle du quai côté musoir et se poursuit jusqu'à l'angle retour parking soit environ 11 ml 0.3 X 0.30.
- 3) Bloc poids Coulé en place sur un récif existant.
- 4) Bloc poids coulé en place et sortant de l'aplomb du quai de 0.40
- 5) Bloc poids coulé en place et sortant de l'aplomb du quai de 0.40 avec chaîne mère fixée au quai et corps mort de lestage

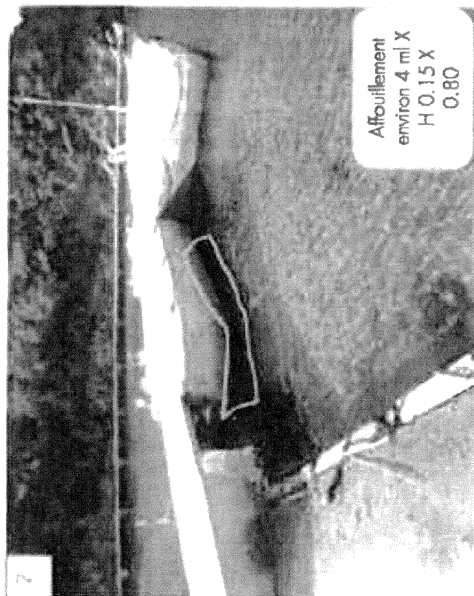
Affouillement
environ 4 ml X
H 0.15 X
0.80

- 1) Ancienne cale de mise à l'eau transformée en quai pour petites unités.
- 2) Accès au môle central comportant une zone affouillée
- 3) zone affouillée sur environ 4 m H.O. 15 X 0.80 Probaudeur.
- 4) Amarrages réglables sur organeaux et pendilles
- 5) Amarrages sur organeaux et pendilles

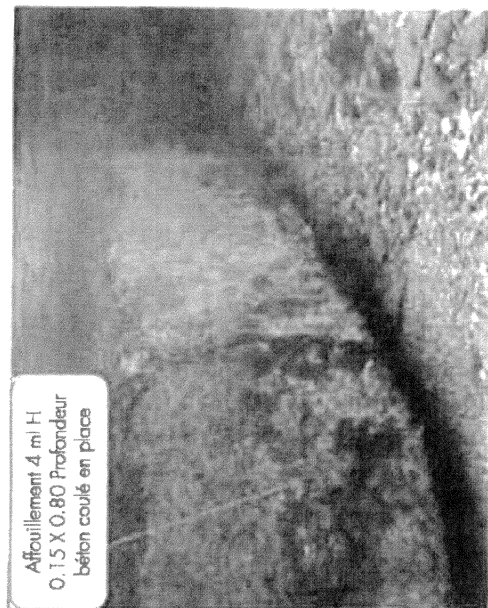
Affouillement 4 ml H
0,15 X 0,80 Profondeur
béton coulé en place

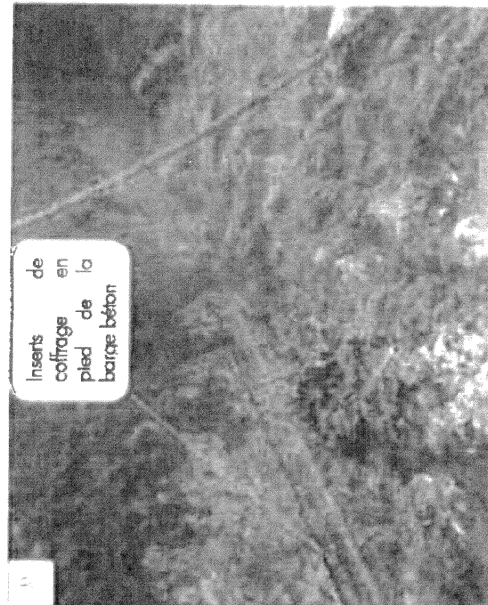
Inserts
de
coffrage
en
la
barge
béton

Nous constatons que le môle central est constitué d'une ancienne barge béton immergée sur site et d'une rehausse de 0.80 de haut qui fait office de couronnement cette barge doit être ramblayée en TVS et liaisonnée par une dalle béton, nous constatons des inserts de coffrage en pied et tête de la barge.

- 1) Accès au môle central avec un passage d'eau.
- 2) Amarrage en pied d'ouvrage de la chaîne mère.
- 3) Inserts de coffrage en pied de la barge
- 4) Inserts de coffrage en tête de la barge
- 5) Inserts de coffrage en pied de la barge

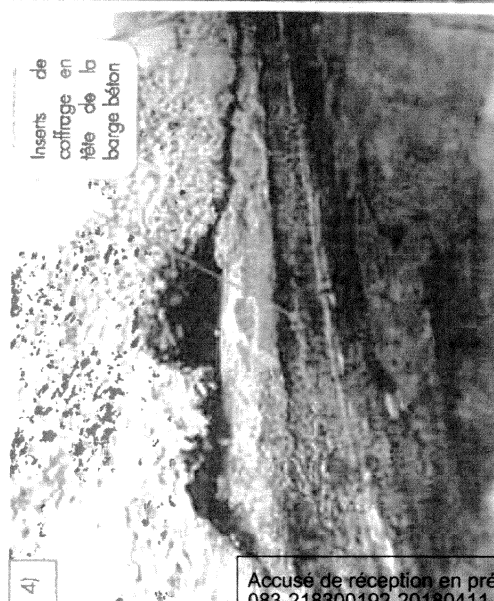
Inserts
de
coffrage
en
tête de la
barge béton

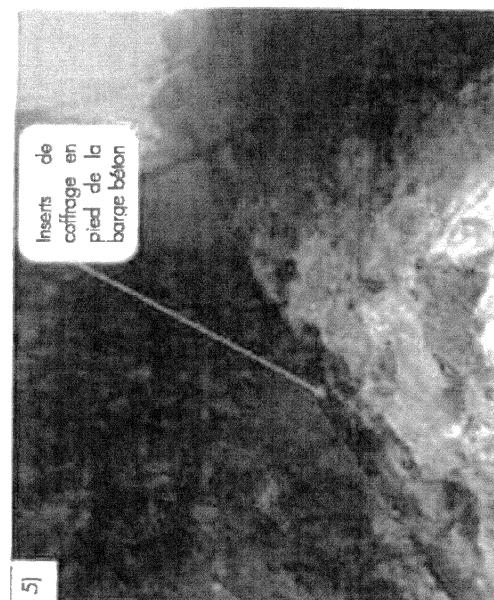
Inserts
de
coffrage en
la
barge béton

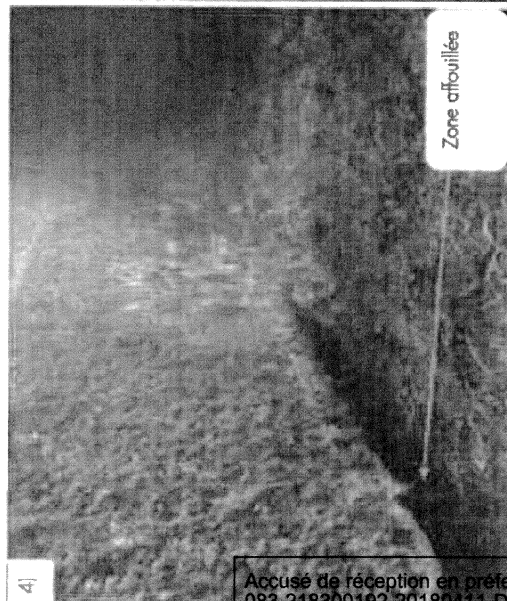
Zone affouillée

Nous constatons la proue de la barge, celle-ci comporte sur le côté bâbord et côté plage du port un affouillement sous la proue sur environ 3 m et 1.00 de profondeur.

4) Cet affouillement ne met pas en péril le môle.
Le retour inférieur du port comporte une zone de dépôt. Des positionnes mortes

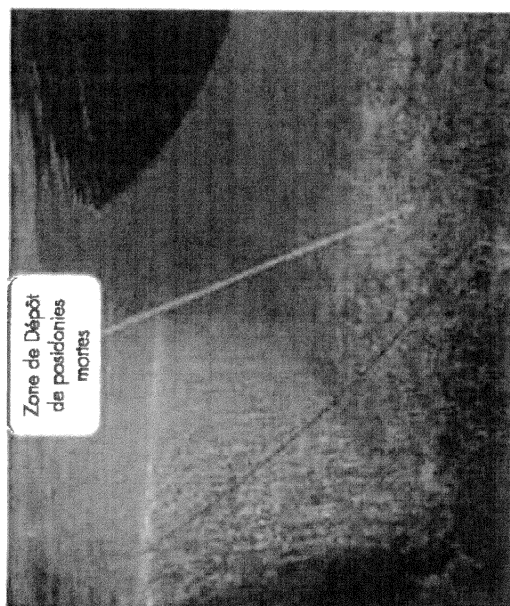
Zone de Dépôt
de positionnes
mortes
