3.4 PLAGE EN FOND DE BASSIN

3.5 ESTACADE ALUMINIUM

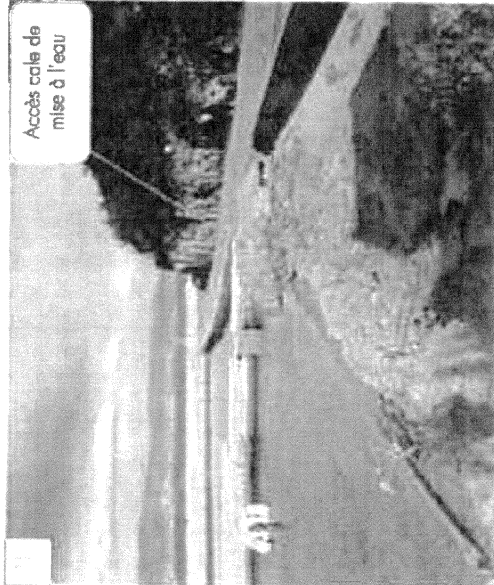
- 1) Nous constatons l'accès à la cale de mise à l'eau.
- 2) Cale de mise à l'eau et capitainerie.
- 3) Estacade aluminium sur pile béton.
- 4) Cale de mise à l'eau comportant des inserts bois.
- 5) La plage de sable à l'arrière du port est une zone de dépôt d'embâcles flottants et de positionnés mortes.

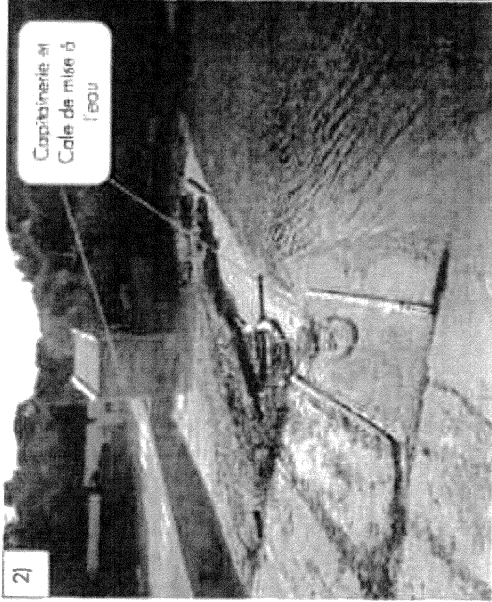
Nous constatons que le béton de la cale de mise à l'eau est en très mauvais état, les lambourdes anti-dérapage sont très abîmées ou disparues, cette zone est accidentogène et mérita d'être reprise avant la saison estivale.

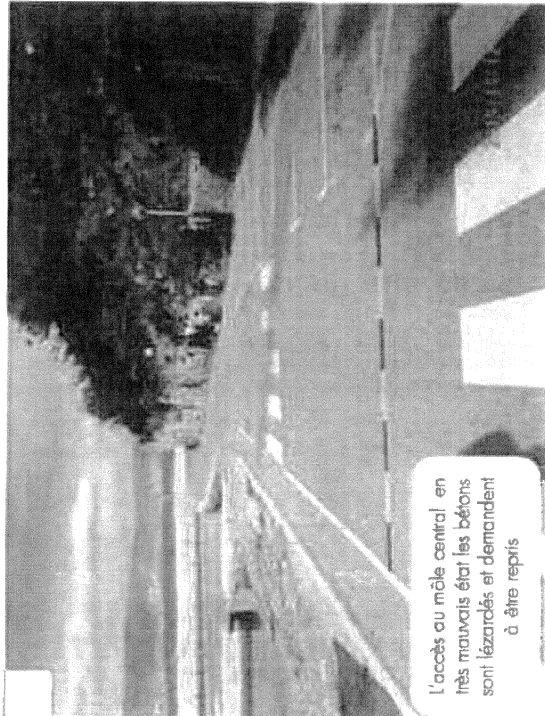
L'accès au môle central en très mauvais état les bétons sont lézardés et demandent à être repris

Nous constatons que le béton constituant l'accès au môle central est en très mauvais état. Les joints doivent être repris.

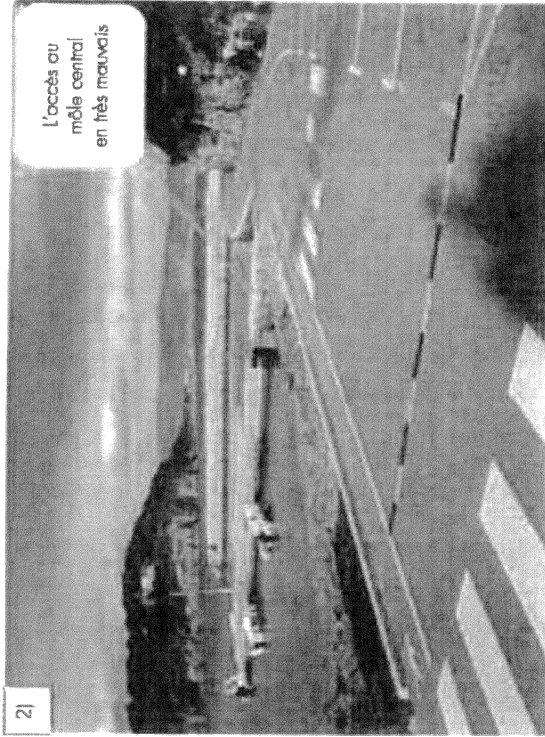
L'accès au môle central en très mauvais

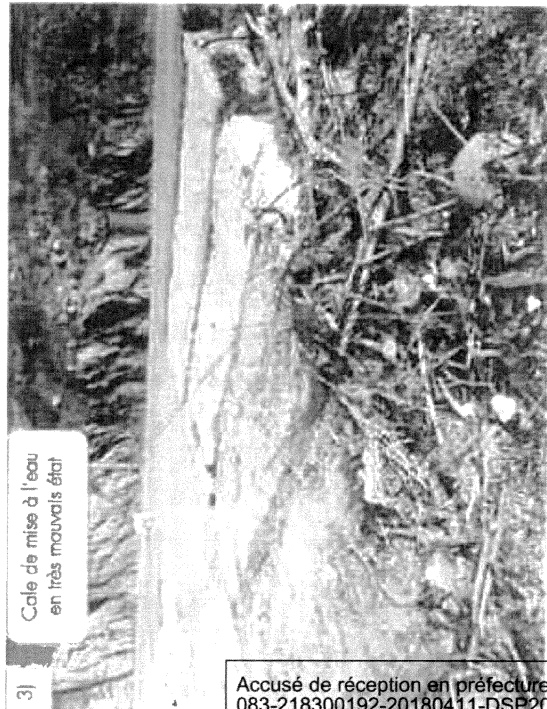
Cale de mise à l'eau en très mauvais état

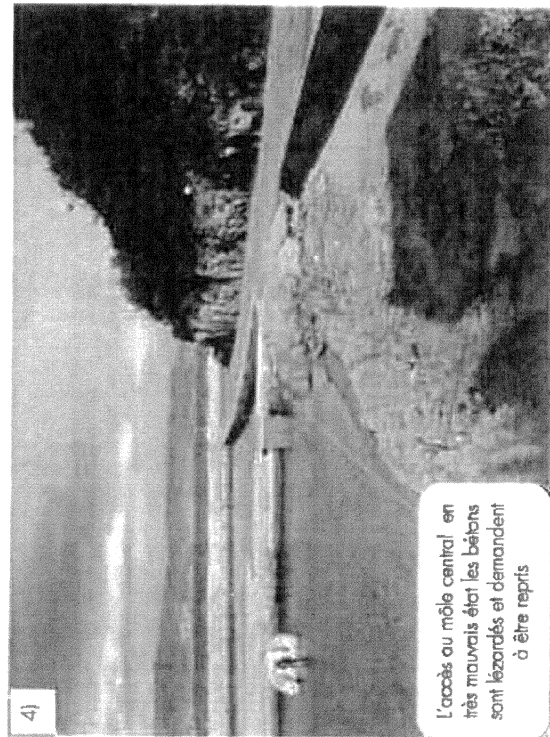
L'accès au môle central en très mauvais état les bétons sont lézardés et demandent à être repris

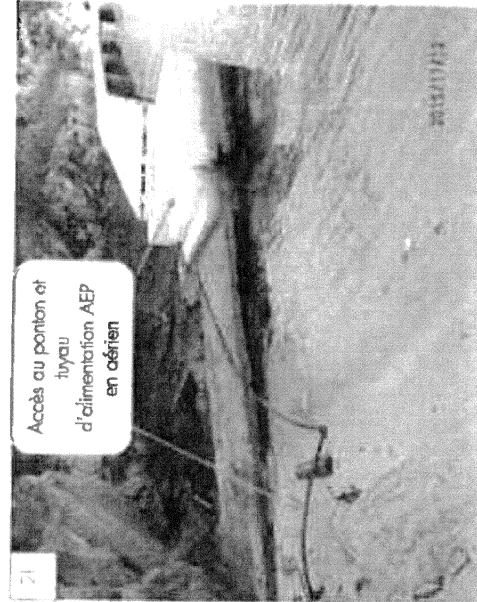
2) Accès au ponton et tuyau d'alimentation AEP en aérien

- 1) Accès au ponton par la capitainerie.
- 2) Accès au ponton par la plage, nous distinguons l'alimentation d'eau du ponton en aérien et sans protection.
- 3) Ponton aluminium et Eco bois fixé sur des piles en béton armé.
- 4) Ponton constitué en deux parties l'une plus ancienne que l'autre.
- 5) Partie du ponton la plus récente.

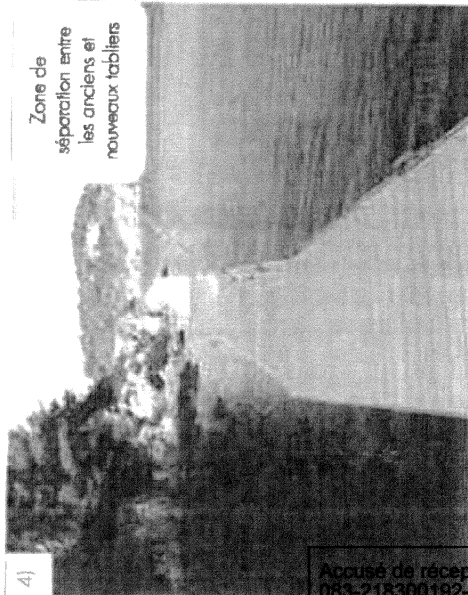
4) Zone de séparation entre les anciens et nouveaux tabliers

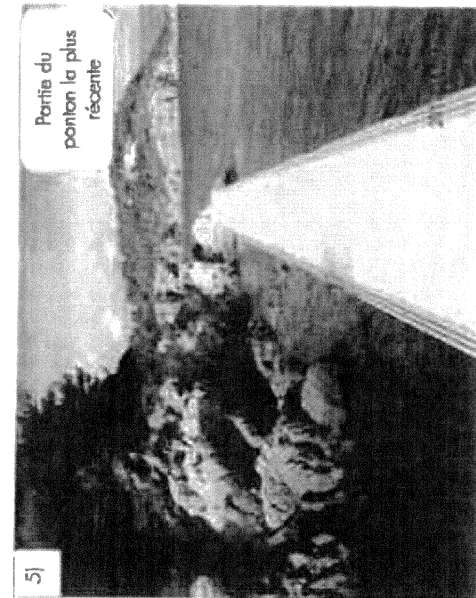
5) Partie du ponton la plus récente

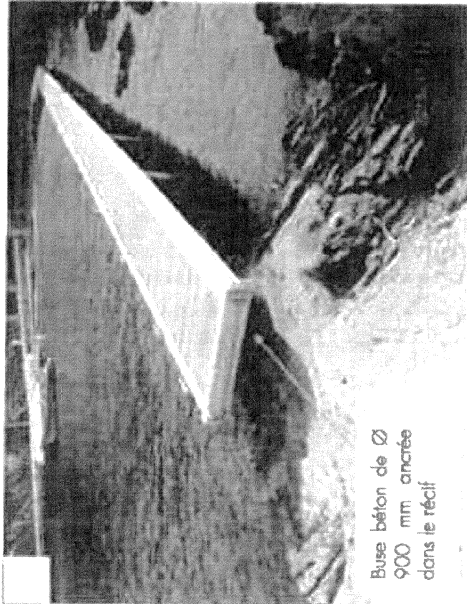
Buse béton de Ø  
900 mm ancrée  
dans le récif

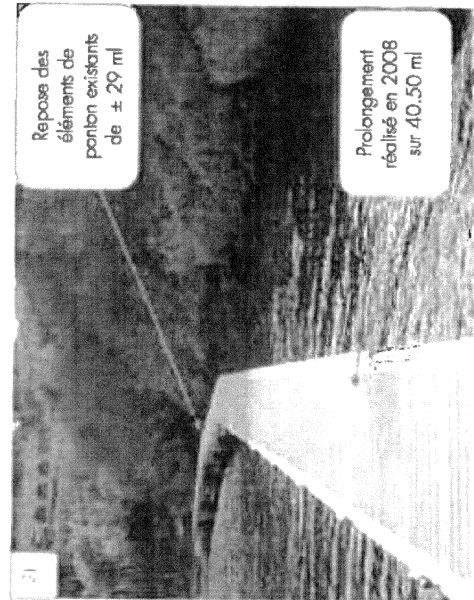
Repose des  
éléments de  
ponton existants  
de ± 29 ml

Prolongement  
réalisé en 2008  
sur 40.50 ml

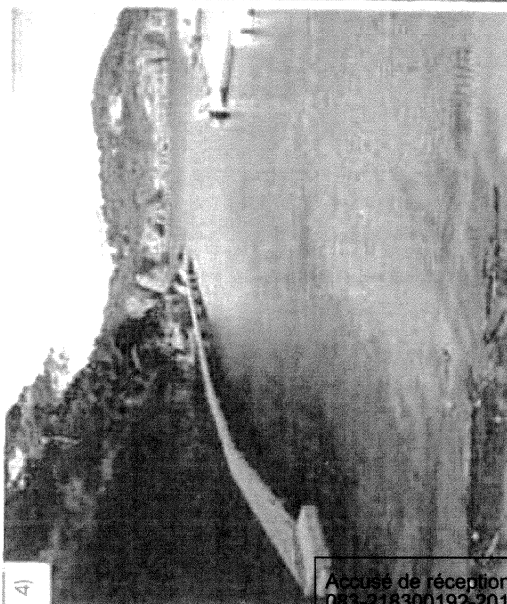
4)

Les 13 appuis  
refaits en 2009  
composés  
d'éléments de  
buse de Ø 900  
mm

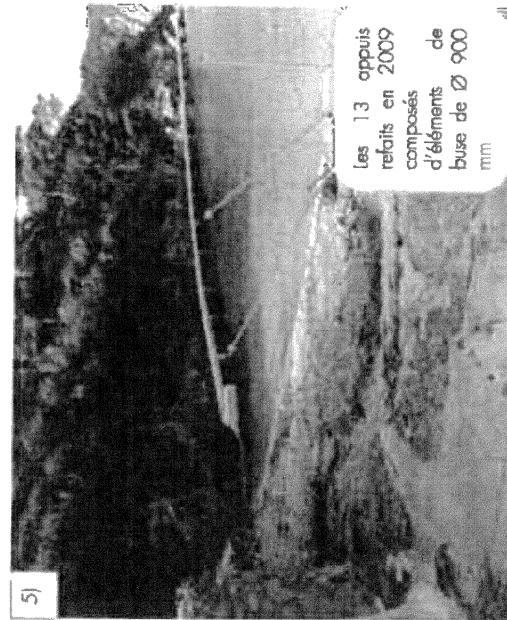
5)

Cette estacade aluminium de 1.50 de large est fixée sur des buses en béton armé de Ø 900 mm
