LA LONDE  
Les Maures

Janvier 2016

Étude hydraulique et de  
définition d'une stratégie de  
prévention et de protection  
contre les inondations des  
zones à enjeux de la commune

## Rapport de reconnaissance de terrain

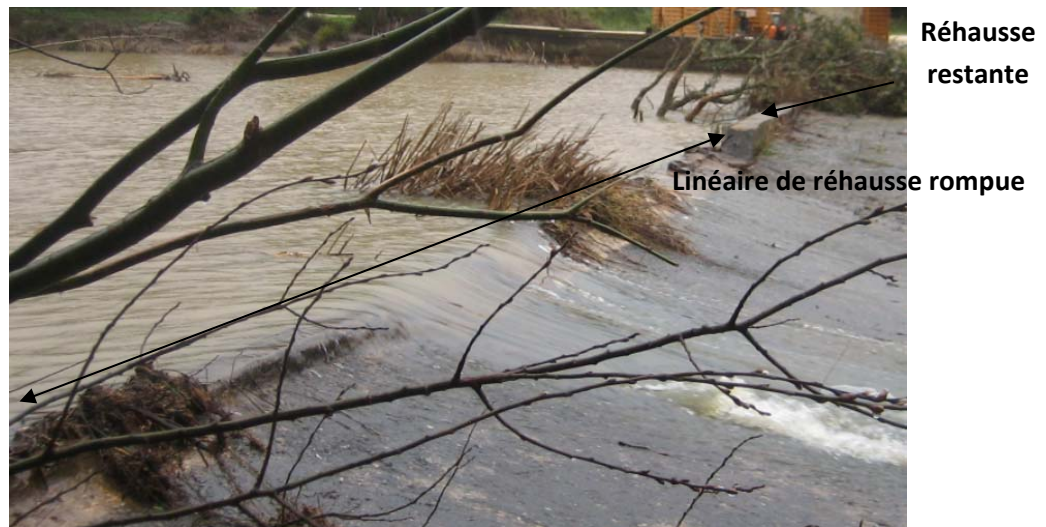
- Le barrage de Camp Long a surversé pendant les deux crues. Une réhausse de faible hauteur sur le barrage a rompu lors de la crue de janvier 2014.

**Photo 1 19-01-2014 Surverse sur le barrage de Camp Long, vue de la crête du barrage depuis la rive droite**

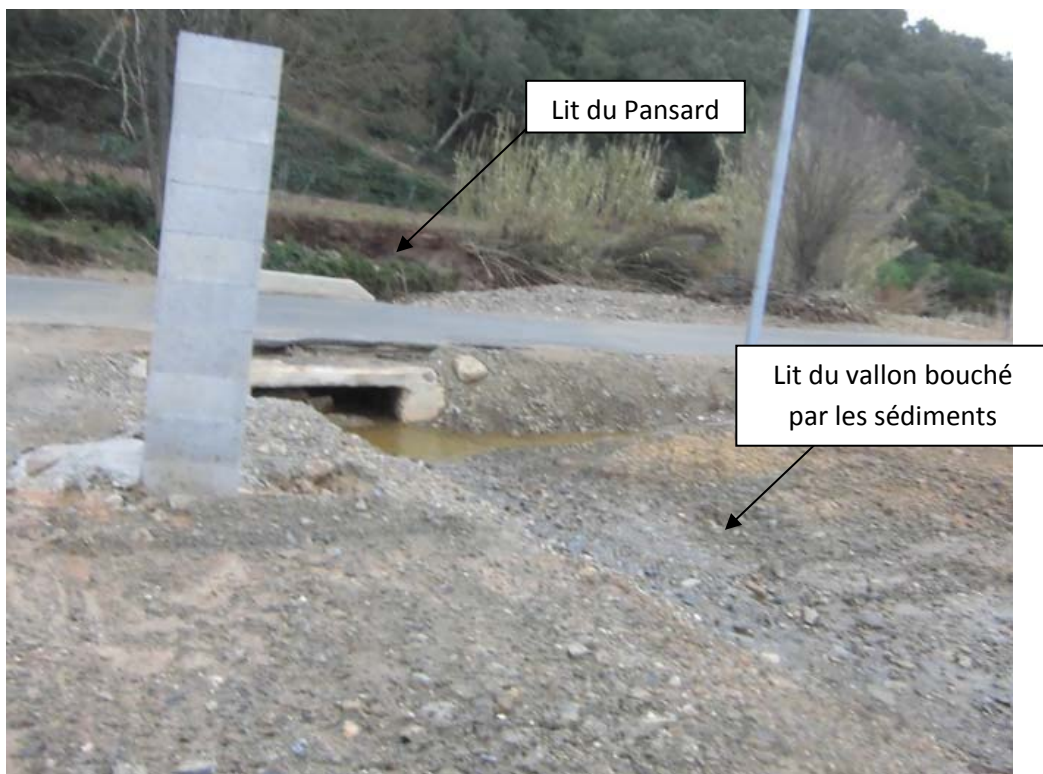
- L'arrivée d'un vallon particulièrement raide en rive droite qui charrie des boues et obstrue l'ouvrage de franchissement sous la route. À noter que ce mode de fonctionnement se répète probablement sur de nombreux vallons (il dépend notamment de la localisation des pluies).

**Photo 2 29-01-2015 Reste de dépôts solides sur le vallon de la Truchette en amont de la confluence avec le Pansard**

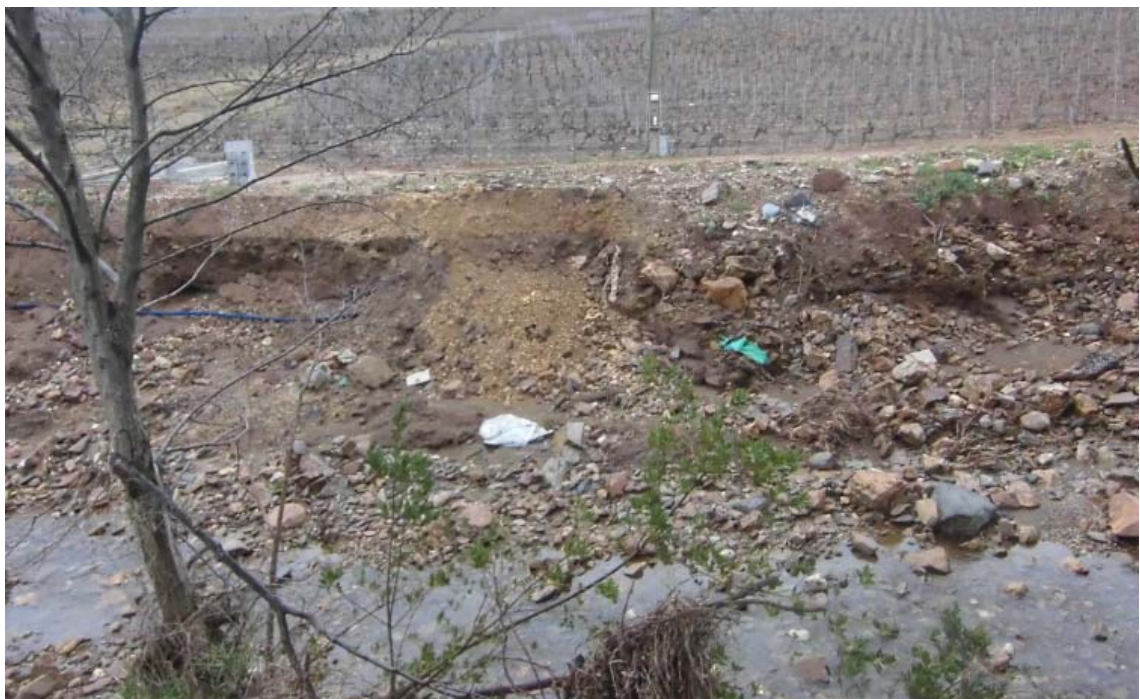
- La présence d'endigements de faible hauteur le long du cours d'eau pour protéger des vignes.

**Photo 3 29-01-2015 Digues en rive gauche du Pansard**

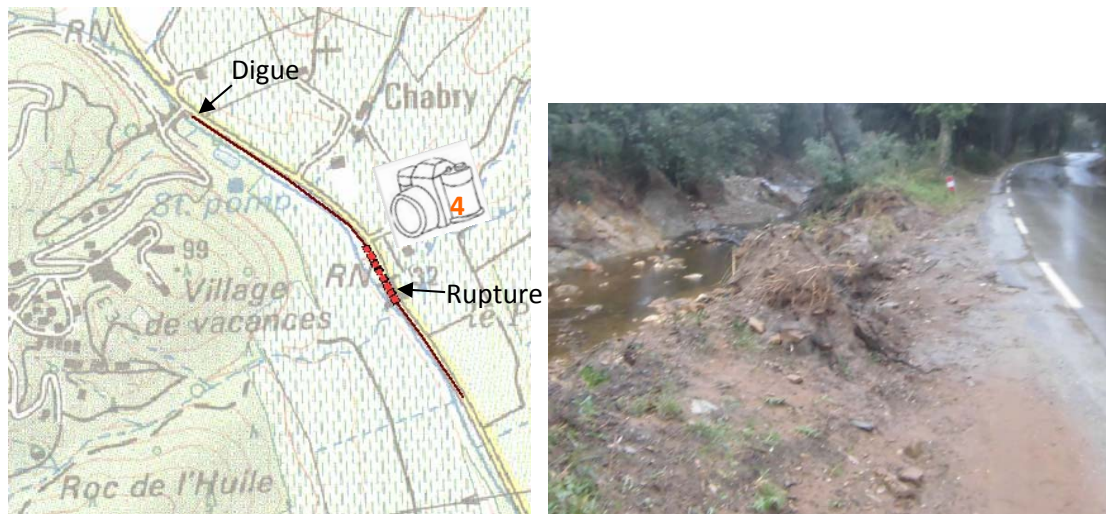
Sur un linéaire très important, en aval de Notre Dame des Maures, la route D88 est protégée par une digue. Cette digue a rompu et a été fortement endommagée (voir localisation sur la carte suivante). La rupture a pu être générée par les débordements du Pansard et/ou ceux d'un vallon traversant la route à cet endroit.

**Photo 4 Brèche sur une digue en rive gauche du Pansard**

Cet endiguement présente l'inconvénient d'empêcher l'expansion du Pansard en lit majeur. En outre, en limitant la largeur du lit, ces digues accélèrent les vitesses et augmentent donc les risques d'érosions latérales et de sapement des routes. Ces digues accélèrent donc les écoulements tout en augmentant le risque de dégradation de la route. La seule utilité de l'endiguement (s'il fonctionne) est d'empêcher l'érosion qui se produit là où le Pansard se jette depuis la route dans le lit mineur. En résumé, pour protéger la route, il serait plus pertinent de supprimer cet endiguement et de protéger localement la route en quelques points avec risques d'érosions.

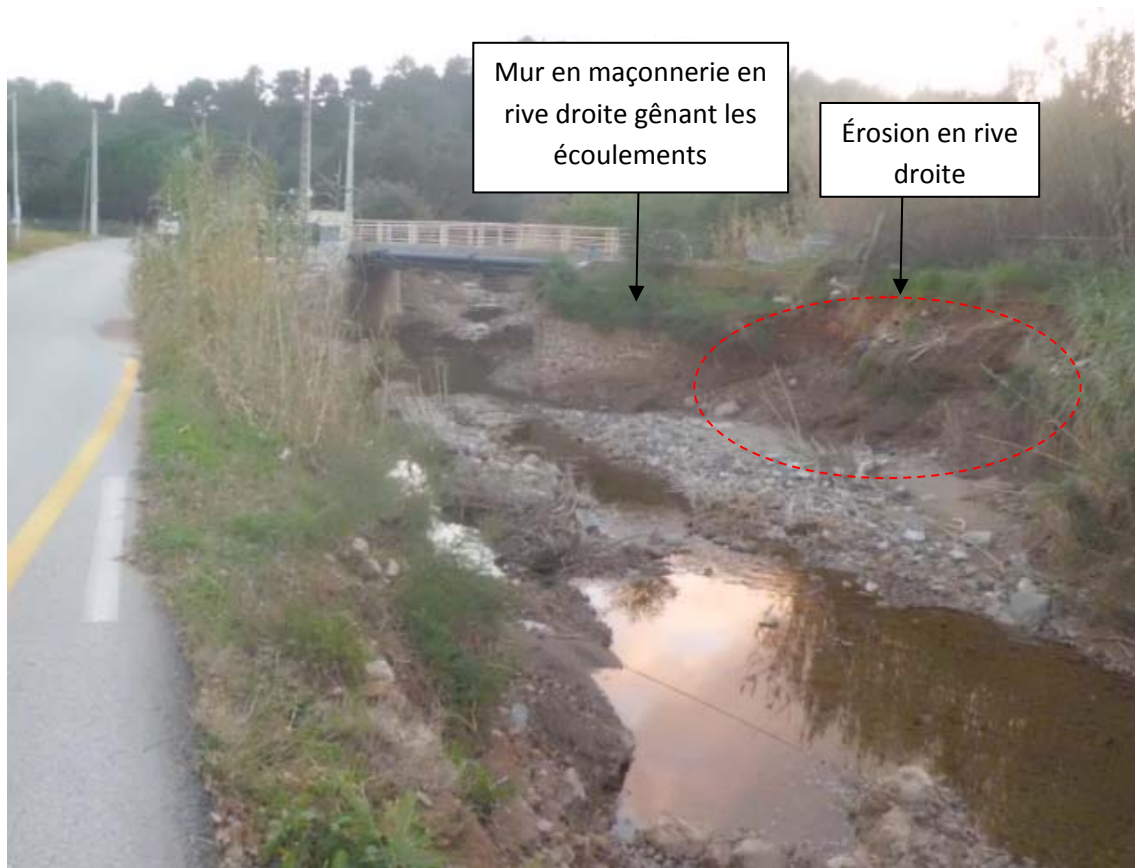
La configuration de l'ouvrage en aval (coude et présence du mur maçonné en amont côté rive droite) a pu également causer une augmentation des eaux en amont.

L'érosion très marquée de la berge rive droite (voir photographie ci-après) peut provenir d'une zone de recirculation d'eau (remous) causée par le pont.

Photo 5 Pont en aval de Notre Dame des Maures

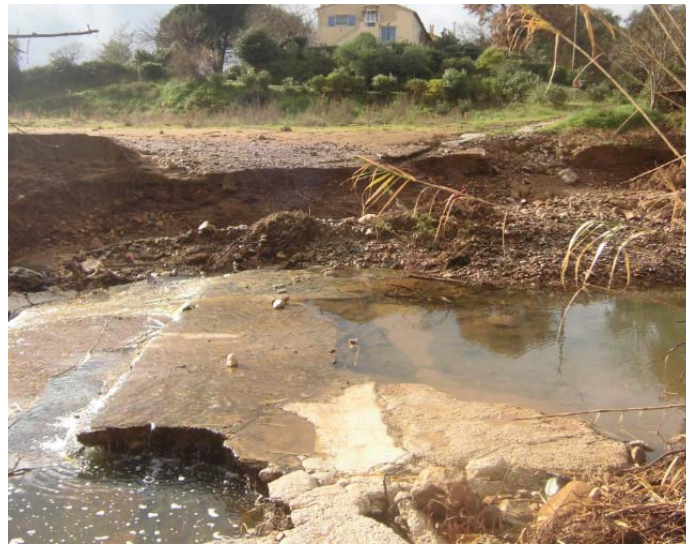
1. Le pont amont a été submergé lors des crues de janvier et novembre 2014.
2. L'ouvrage de franchissement routier de l'affluent rive gauche est également insuffisant (il est en partie obstrué par une conduite). Il était bouché en janvier 2014 et submergé en novembre 2014.
3. Le **gué en aval** est gravement endommagé. À noter la présence d'un poteau électrique dangereusement proche de la berge rive gauche (il risque de s'effondrer en cas d'érosion). **Il s'agit d'un point dangereux à traiter en urgence.**

Photo 6 Photographie du seuil en aval du domaine des Jassons

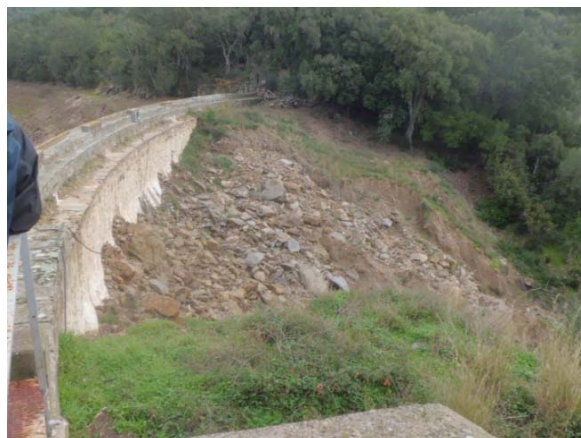
Photo 7 Barrage nord de Valcros, effondrement du talus aval vu depuis la rive droite

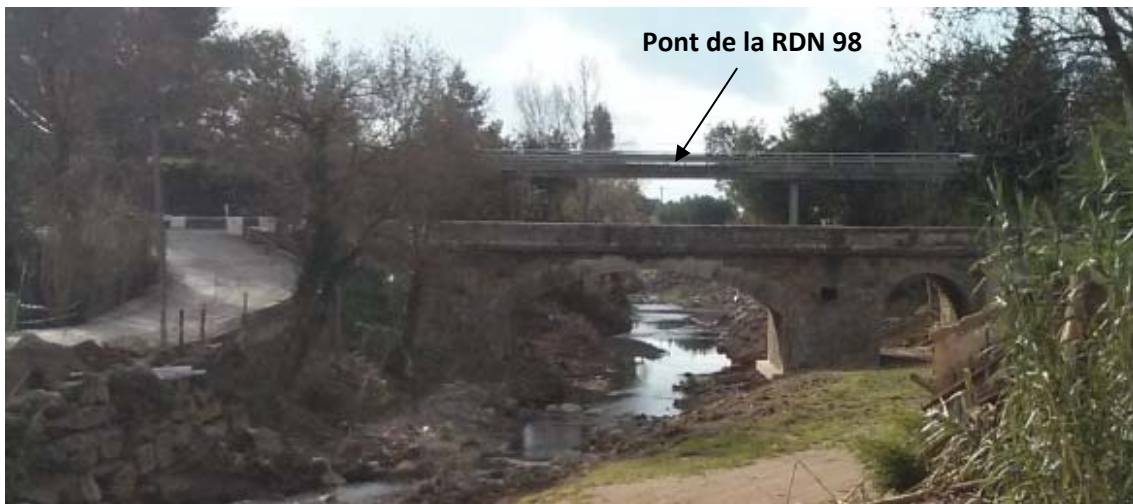
L'arche rive gauche est difficilement alimentée, du fait de l'accès routier qui passe devant en amont.

**Photo 8 Pont en amont de la RDN 98, vu de l'amont**

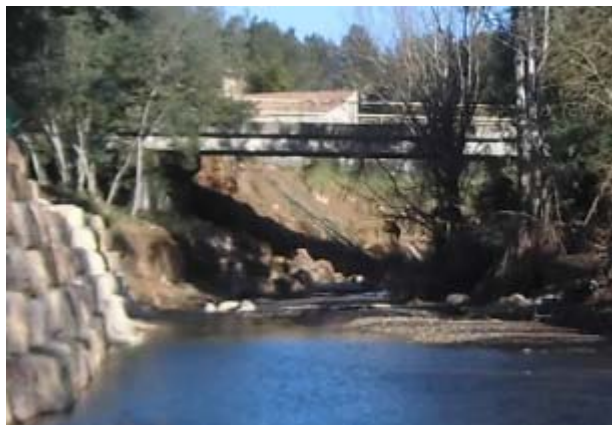
Le pont de la RD 559 ne pose pas de problèmes particuliers. À noter la présence d'un bouquet d'arbres en rive gauche qui limite la surface d'écoulement du pont.

**Photo 9 Pont de la RD 559 vu de l'aval.**

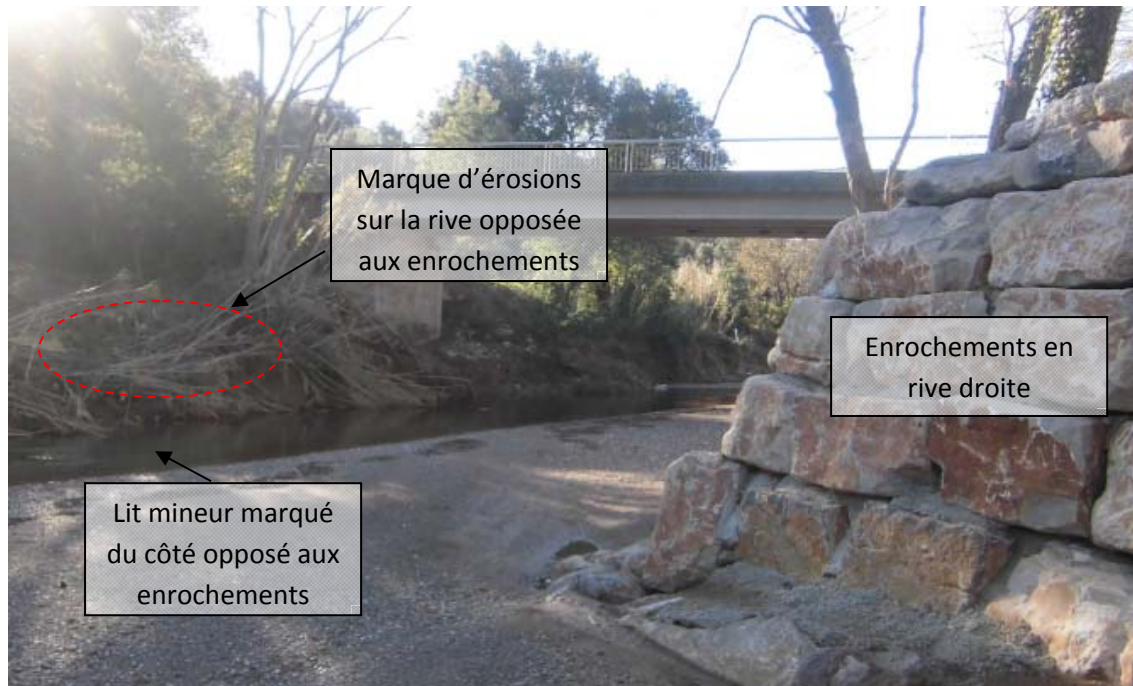
L'effet global de cette contraction est l'augmentation des niveaux d'eau. Cette montée des eaux se répercute en amont.

Figure 14 Pont de la RD 559 vu de l'amont

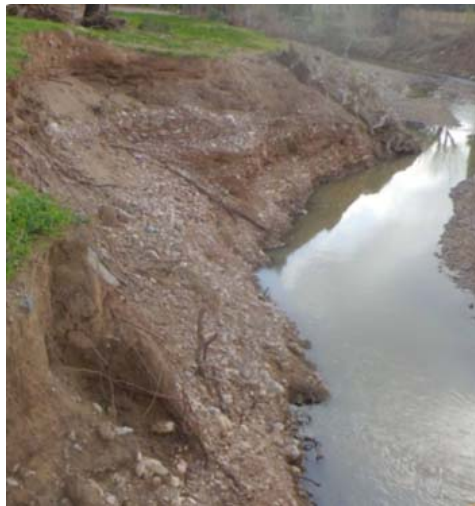
1. Dans la continuité du Pansard, les vitesses exercent une sollicitation forte de la berge rive gauche du Maravenne et génèrent une érosion très marquée. Ce secteur est particulièrement sensible car juste devant le remblai-digue de protection en rive gauche du Maravenne. Une rupture de ce remblai causerait de graves dommages aux habitations situées derrière.
2. Des eaux de débordement du Maravenne se jettent dans le Pansard en rive gauche, juste en aval du Pont Blanc. Une érosion forte s'y trouve, et s'explique par la présence de ces écoulements. La photographie montre bien ce phénomène.
3. Ce retour des eaux dans le Pansard érode également la berge en rive droite. À terme, cette érosion peut générer un effondrement de la berge et du parking en arrière.

**Photo 10 Érosion produite par le Pansard à la confluence**

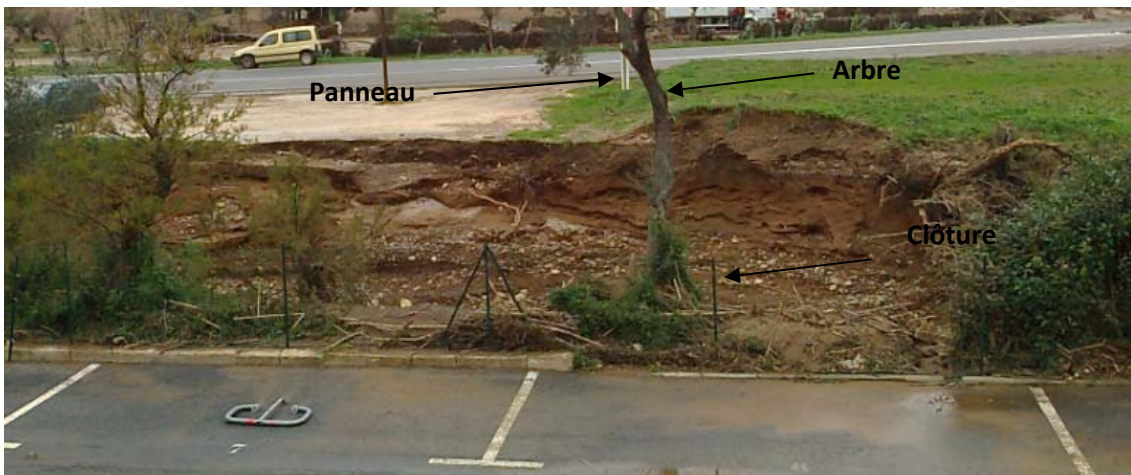
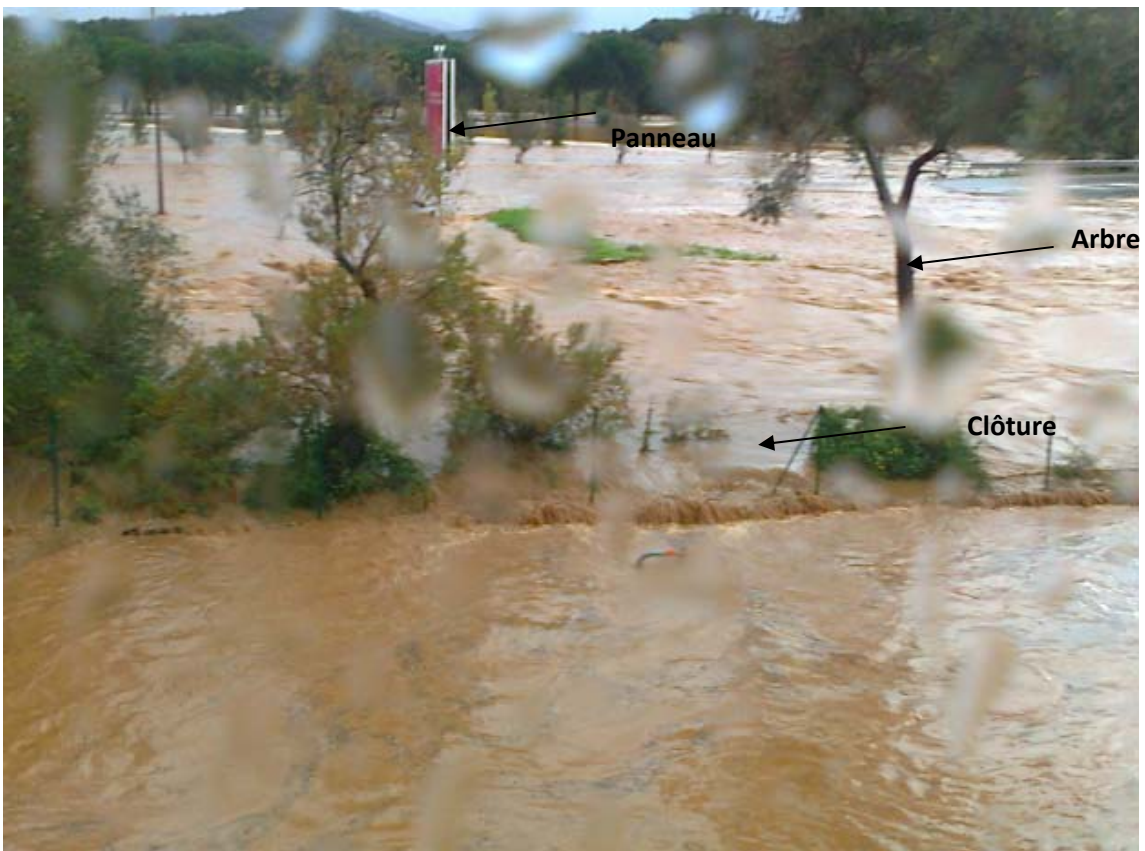
Photo 11 Érosion en rive gauche du Pansard en novembre 2014 (en haut, après crue, en bas, pendant la crue)

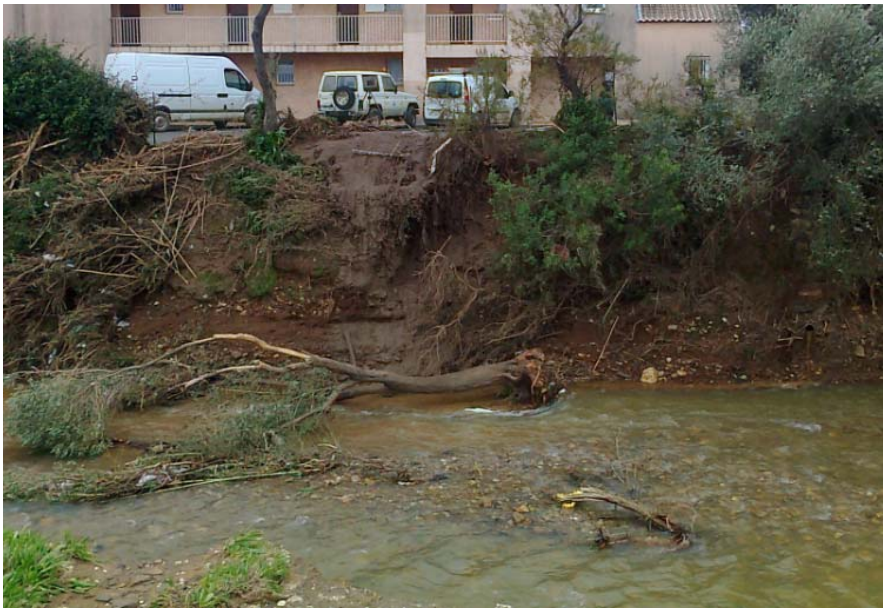
**Photo 12 Érosion en rive droite du Pansard en amont de la confluence**

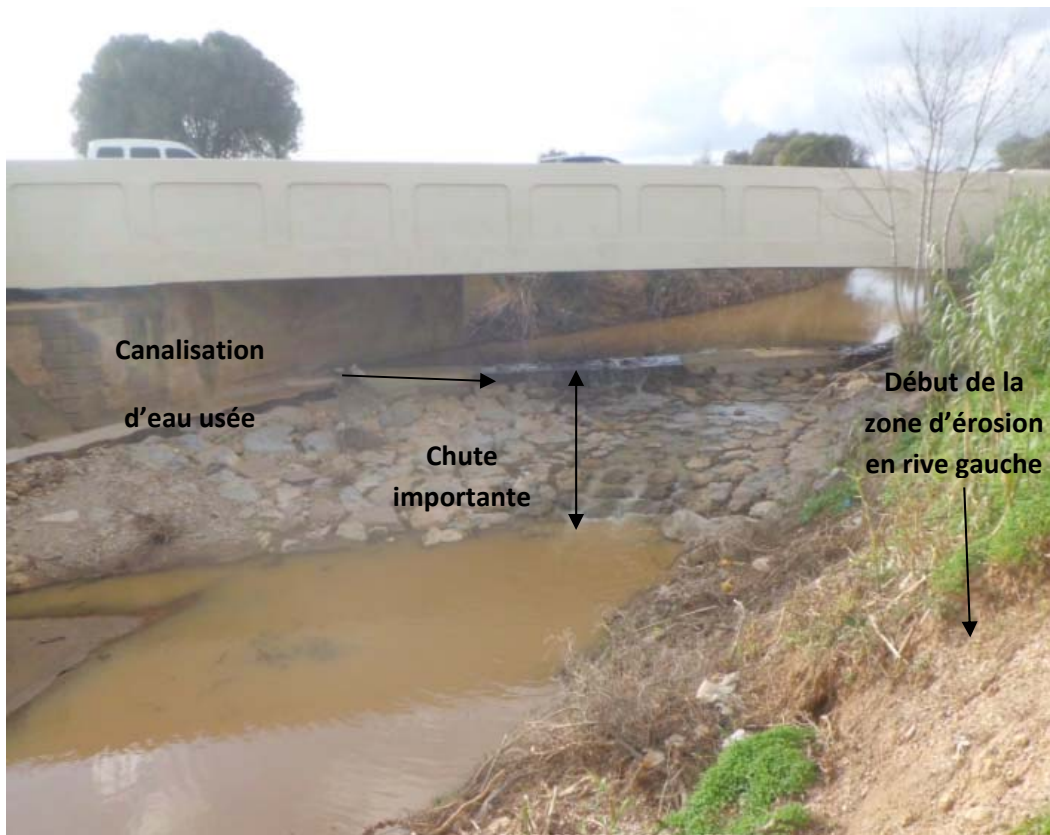
On note également une chute importante au droit du pont Blanc (ce seuil correspond à une canalisation d'eaux usées). Cette chute favorise les turbulences et contribue également aux érosions. Elle tend également à augmenter les niveaux d'eau en amont.

Figure 16 Pont Blanc vu de l'aval

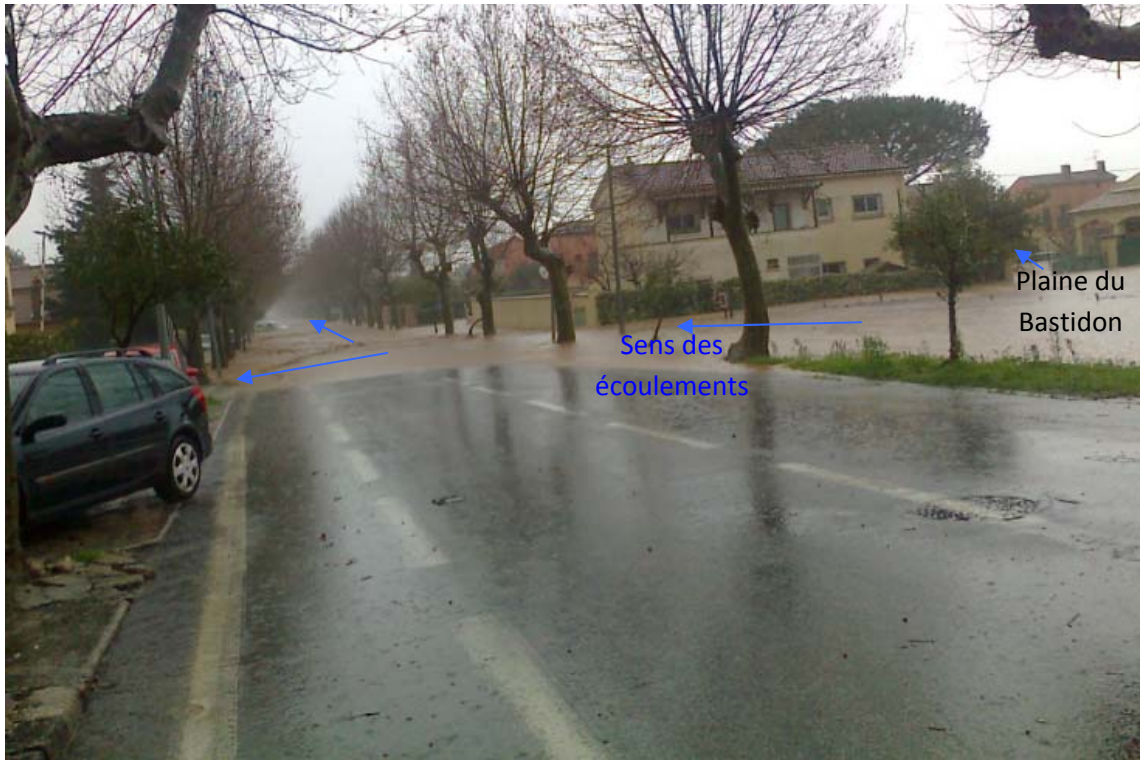
La confluence avec le Pansard génère une forte montée des eaux et des débordements en rive droite. Ces débordements se propagent jusqu'à l'aval. Le Boulevard Louis Bernard est submergé, à l'exception de sa partie haute (au nord). Les débordements par le Pansard en amont de la confluence et les débordements par le Maravenne en aval se rejoignent ainsi (voir photographie suivante).

**Photo 13 Boulevard Louis Bernard pendant la crue de janvier 2014 (du nord vers le sud, à proximité du pont Blanc)**

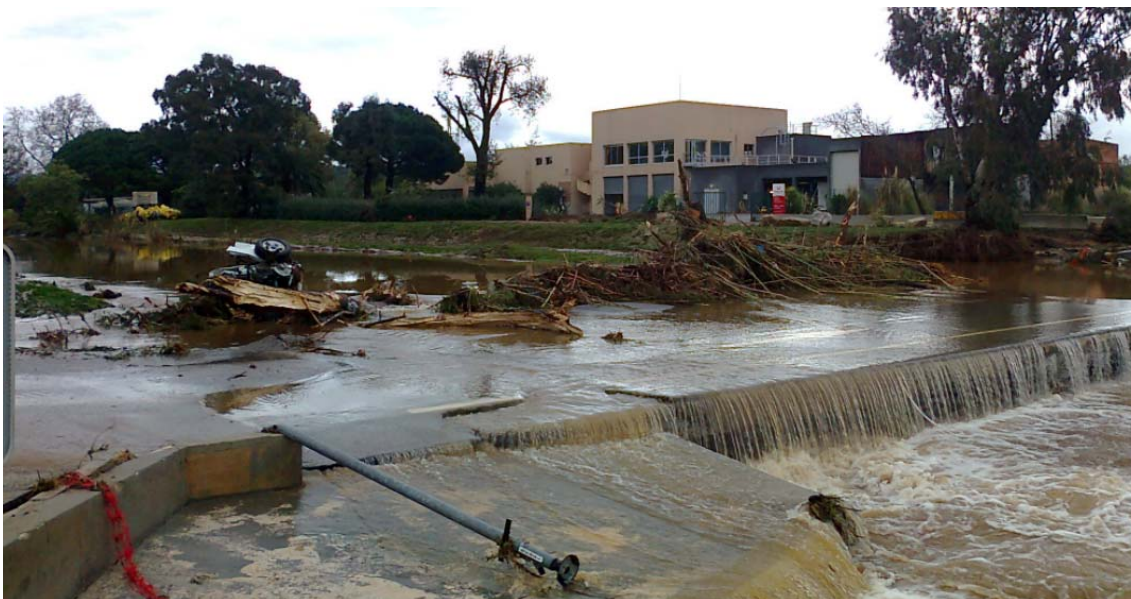
Dans le lit du Maravenne, à l'entrée du port, le pont submersible est largement submergé. La pente faible du cours d'eau (propre à un exutoire en mer) limite les vitesses et favorise des hauteurs d'eau importantes en amont. À noter que la surface sous le pont a pu s'obstruer pendant la montée de la crue, réduisant potentiellement les débits dessous. La photographie suivante met en évidence ce phénomène.

Photo 14 Pont cadre submersible d'accès au port après la crue de janvier 2014

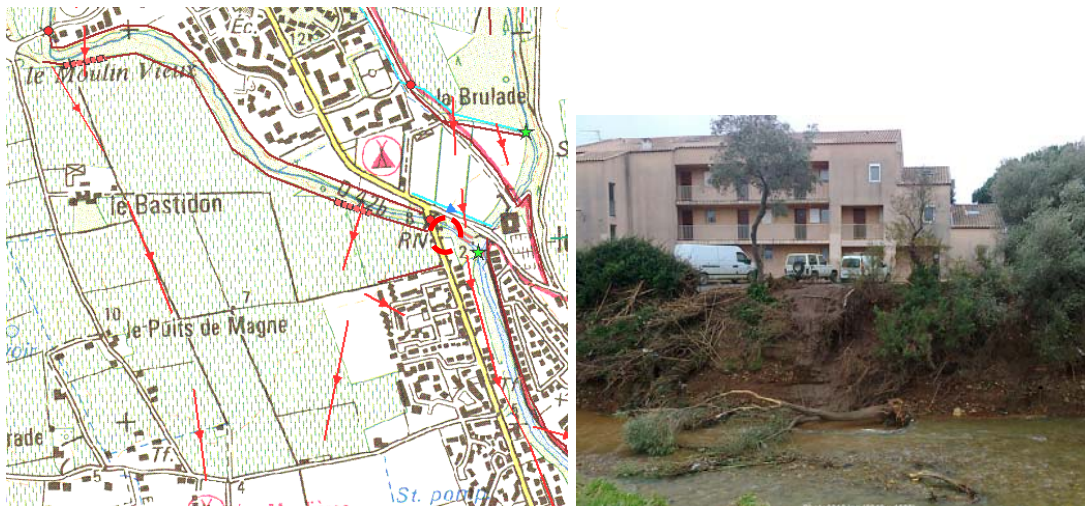
Rive droite du Pansard en aval du Pont Blanc après la crue de novembre 2014

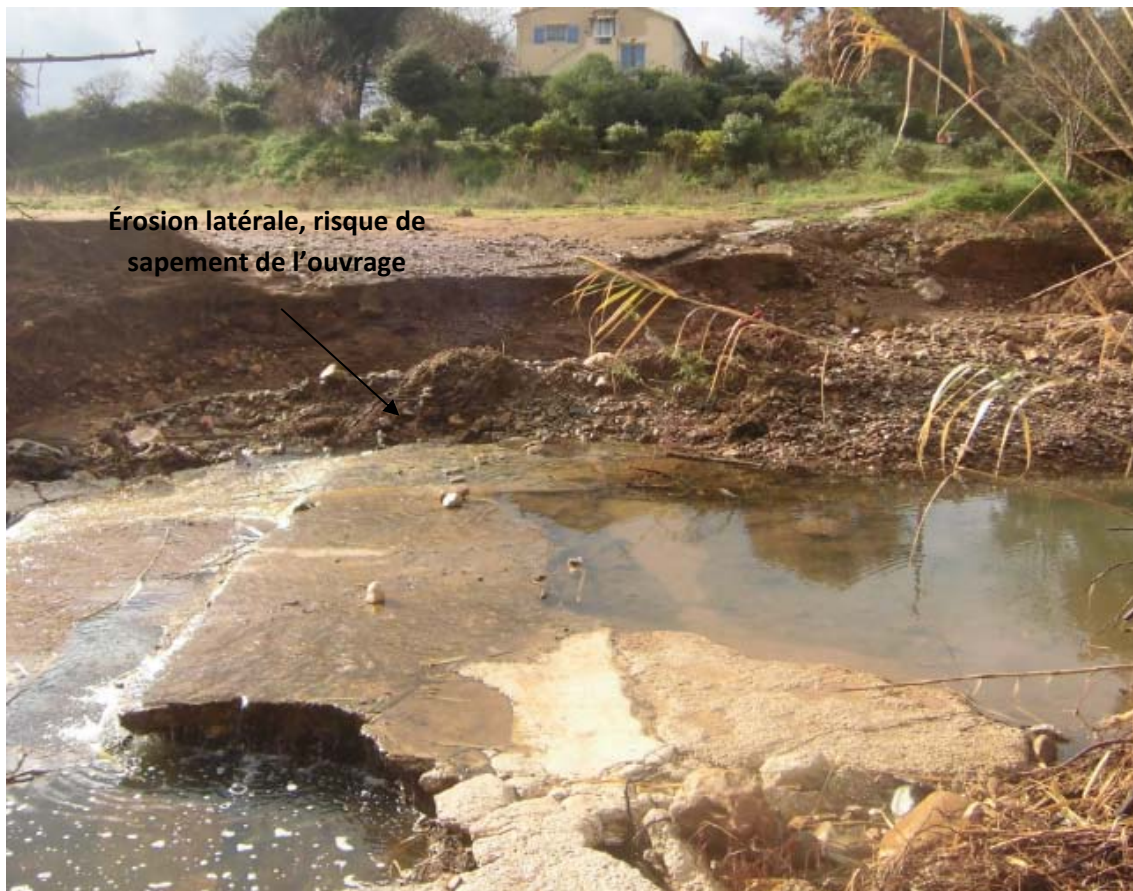
En aval, un gué a été fortement endommagé lors des crues. Il a été contourné par érosion, ses appuis se font progressivement saper. En cas de rupture, il générerait une vague significative en aval. En outre, un poteau électrique est très proche de la berge en rive gauche et risque de s'effondrer si l'érosion latérale continue de se développer.

Figure 23 Photographie du seuil en aval du domaine des Jassons
