Station d'épuration d'Amphitria – Cap Sicié Réparation de la digue de protection et de l'émissaire

Mission de maîtrise d'œuvre

RAPPORT PROJET

Référence du document : PRO-MEM-01-0

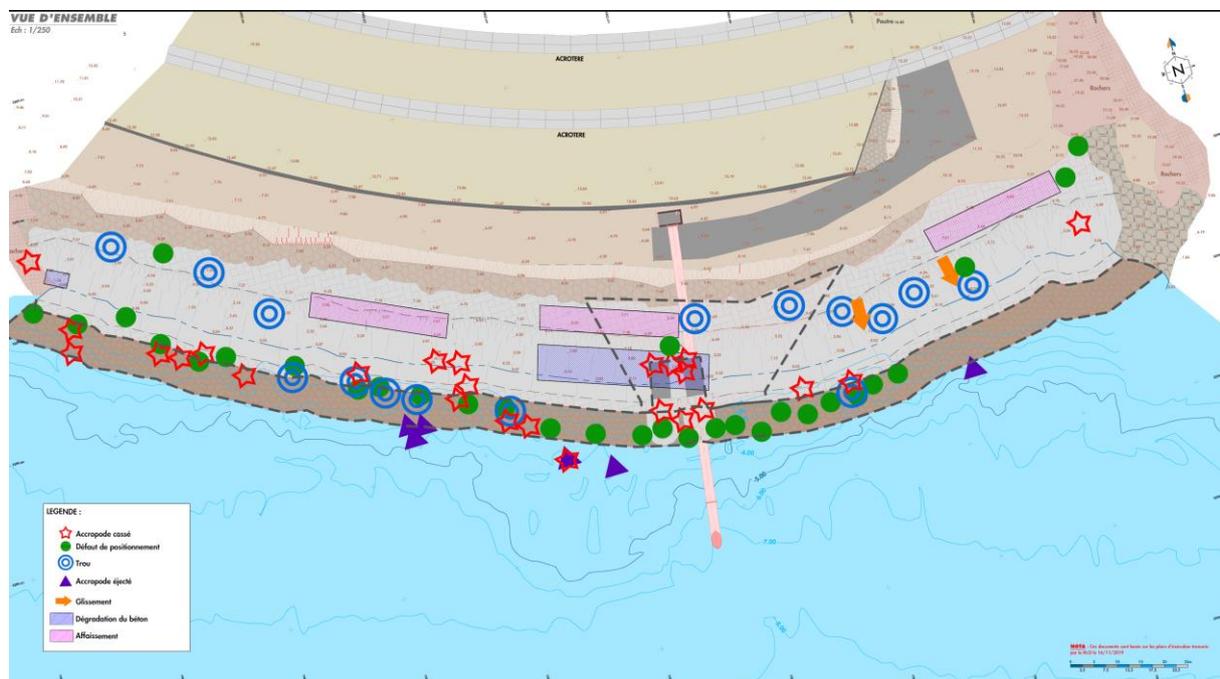
Figure 14 : Extrait du plan des dégradations observées sur la digue

La digue présente des dégradations qui ont été mises à jour au travers des différents diagnostics et suivis de la digue :

- La digue présente des Accropodes cassés,
- La digue présente des trous dans la carapace de protection,
- La zone autour de l'émissaire présente des dégradations des bétons (Accropodes et sarcophage)
- Des enrochements de butée de pied bougent et n'assurent pas pleinement leur rôle.

De façon générale, les inspections menées relèvent plusieurs causes des dégâts :

- Le non-respect du maillage en losange pour la pose des ACCROPODE™,
- La mauvaise pose de la butée de pied et un sous-dimensionnement des enrochements,
- La perte de fines du noyau entraînant un affaissement, les mouvements généraux de l'assise,
- La présence du sarcophage en béton qui constitue un point dur qui déstabilise l'ensemble du maillage
- Les rejets de l'émissaire qui ont une influence par réaction sur le béton.
- Les hétérogénéités au sein de la digue correspondent à des zones d'entraînement de fines et/ou des décompressions

Deux grands types de travaux ont été validés par la Métropole de Toulon Provence Méditerranée :

- La dépose et la repose conforme de la carapace d'une zone autour de l'émissaire (plus remplacement à l'identique des blocs cassés dans cette zone)

- La reprise de l'intégralité de la butée de pied de la digue.

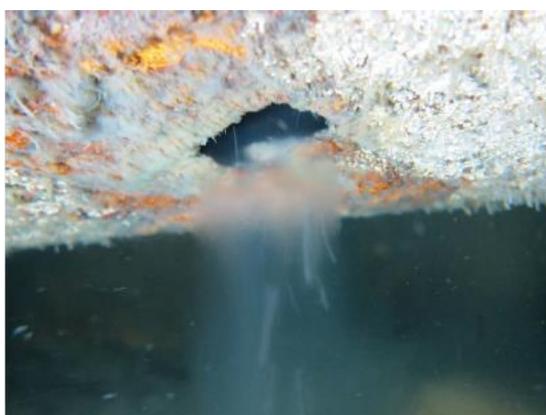
L'émissaire a fait l'objet d'un suivi régulier au cours des dernières années ce qui a permis de constater :

- Un état très corrodé de la conduite
- Une conduite percée en plusieurs endroits
- Le sectionnement du câble de protection cathodique

Figure 15 : Exemple de trou dans la conduite de rejet (situé à 6 h)

A partir de ces constats, plusieurs solutions ont été proposées à la métropole de Toulon Provence Méditerranée qui a choisi de reposer un émissaire en parallèle de l'émissaire existant.

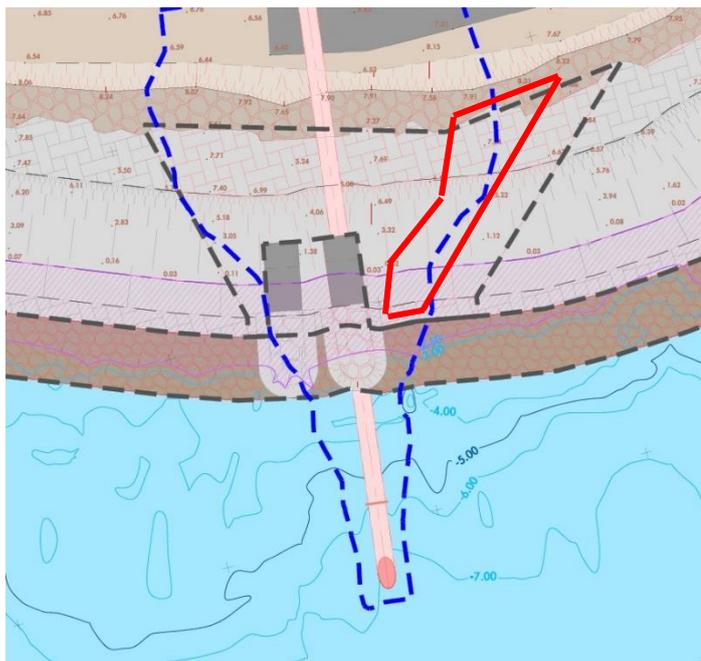
Figure 19 : Comparaison de la zone de dépôt des ACCROPODE™ pour la mise en place de l'émissaire avec celle nécessaire du fait des problématiques observés

- La pose du filtre en enrochements 2/4T, épaisseur 2.40m.
- Le scellement de demi-blocs artificiels au sarcophage pour s'affranchir de tout phénomène de glissement sur ces deux zones et faciliter l'imbrication des ACCROPODE™ en appui sur le sarcophage.
- Reconstruction de la carapace de protection dans la zone d'intervention par la pose des ACCROPODE™ 6.3 m³ existants et préfabriqués conformément aux préconisations du fournisseur CLI.
- Reconstruction de la berme sur la zone d'intervention par la repose d'enrochements 4/6T.
