### 2.3.2 SECTEUR BASTIDON

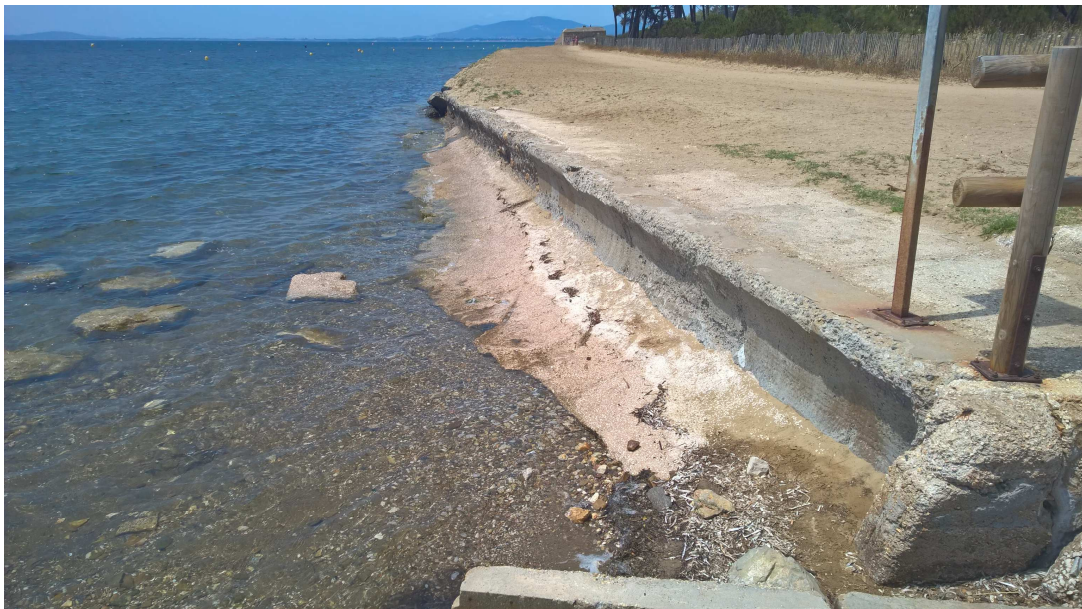
Sur le secteur, où le trait de côte a également été artificialisé, la cartographie CARTHAM (Figure 2-9) indique en majorité des galets le long du trait de côte et de la roche un peu plus loin. Des photos (visite technique du 15/06/2017, Figure 2-13 et Figure 2-14) prises devant le débouché prévu dans le cadre du projet d'aménagement hydraulique montrent, devant l'ouvrage en dur définissant le trait de côte, des fonds très inhomogènes (sables, graviers, galets, blocs).

Figure 2-13 : Photo (B. Waeles, visite technique du 15/06/2017), devant le débouché prévu dans le cadre du projet d'aménagement hydraulique, montrant l'ouvrage en dur définissant le trait de côte et des fonds très inhomogènes (sables, graviers, galets, blocs).

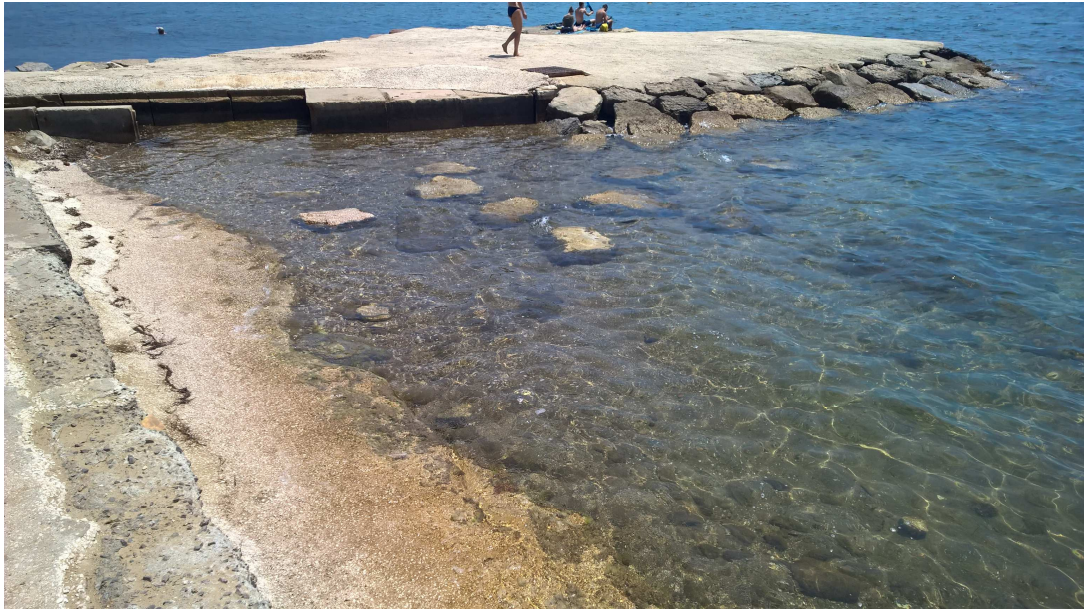
Le fond du canal est tapissé d'une accumulation de sables et graviers ainsi que de feuilles mortes de posidonies qui sont grises lorsqu'elles sont sèches et noires lorsqu'elles restent humides (Figure 2-14).

Figure 2-14 : Prise de vue (B. Waeles, visite technique du 15/06/2017) vers l'Est.

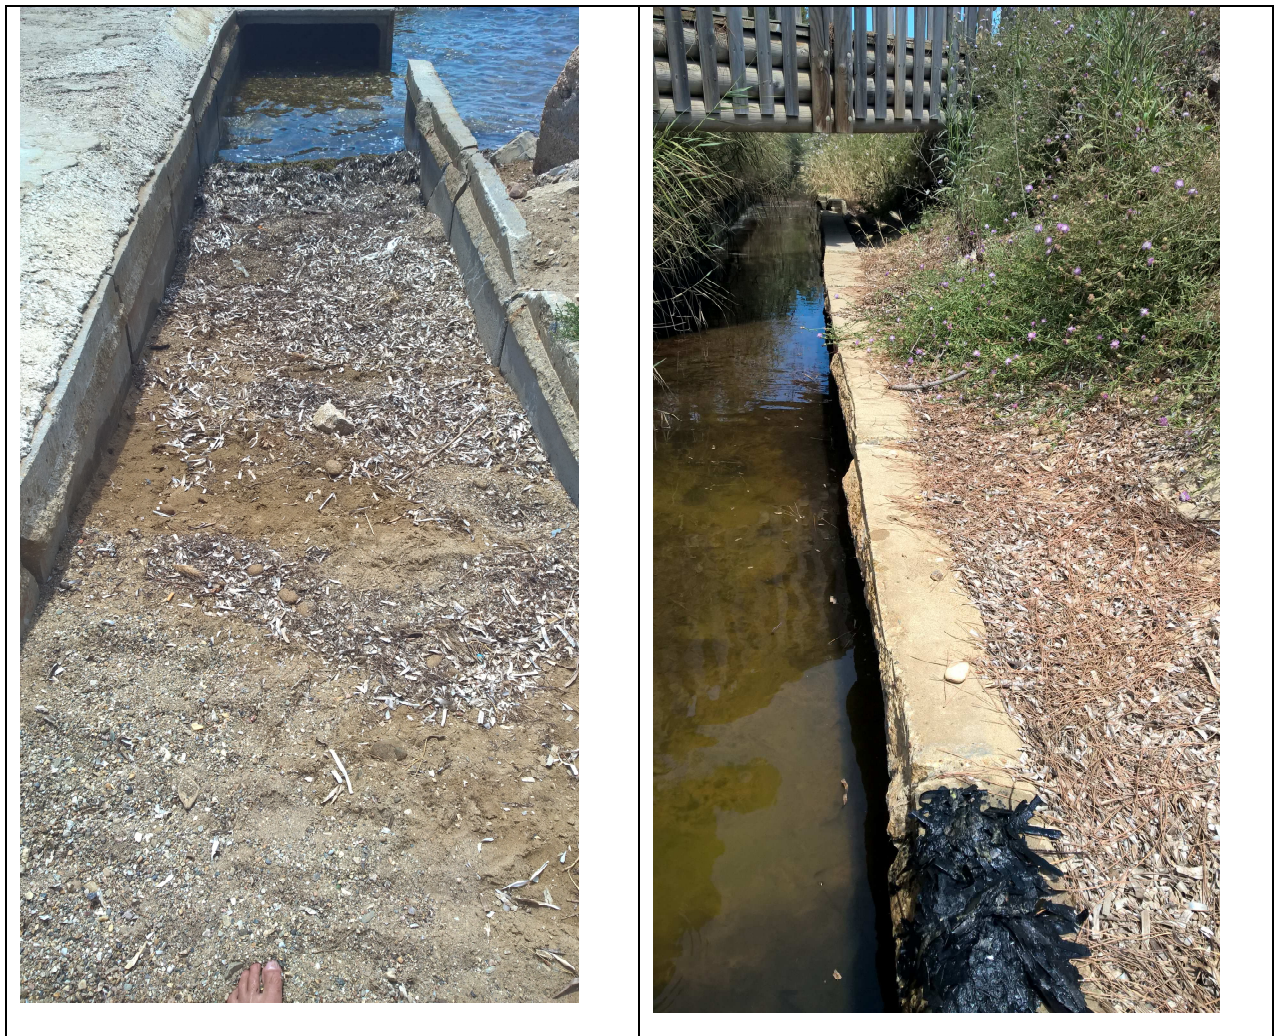
Figure 2-15 : Situation actuelle du débouché du canal à l'Est de la plaine du Bastidon (gauche : vue vers la mer ; droite : vue vers l'amont) (visite technique B. Waeles du 15/06/2017).

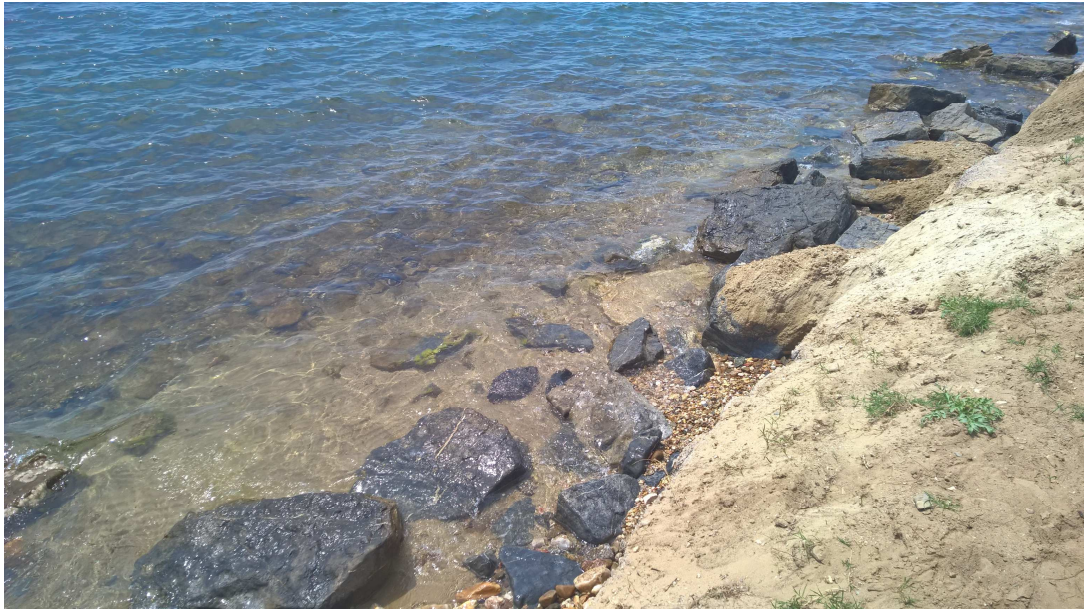
A noter également, plus à l'Ouest, que des quantités de sable non négligeables sont apportées depuis le chemin en arrière du trait de côte qui nécessite des opérations de confortement régulières. Même au moment de la visite technique (15/06), par temps calme, on pouvait visualiser du sable ayant glissé depuis le chemin (Figure 2-16 et Figure 2-17).

Figure 2-16 : Visualisation de glissement de sables depuis le chemin (visite technique B. Waeles du 15/06/2017).

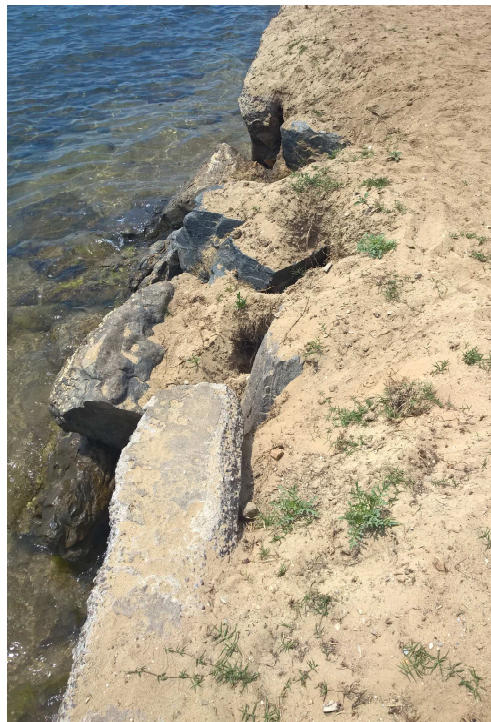
Figure 2-17 : Visualisation de glissement de sables depuis le chemin (visite technique B. Waeles du 15/06/2017).

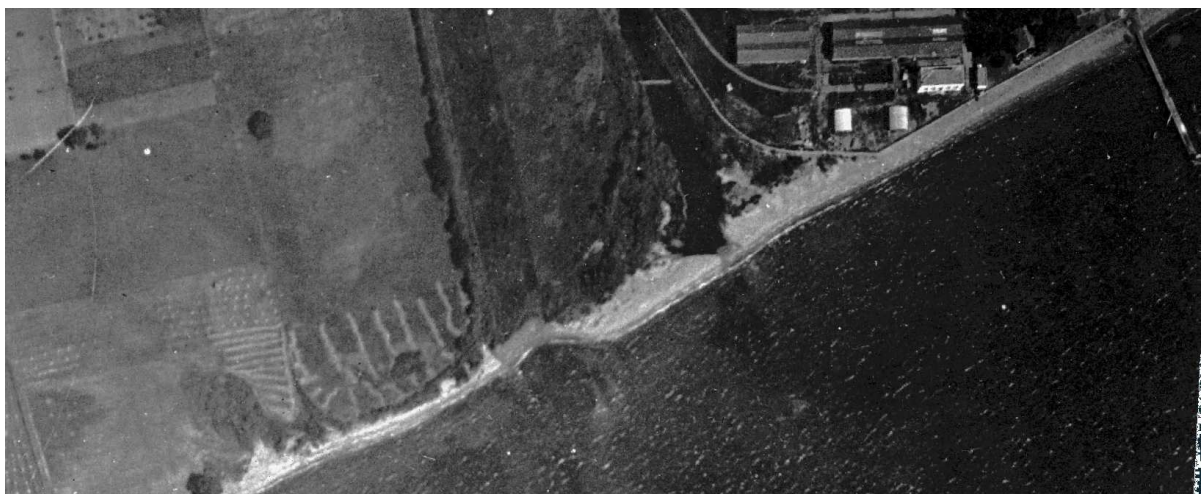
Localement sur le site d'étude, des photographies aériennes de 1924 montrent un trait de côte rectiligne et une plage relativement large devant le secteur DCNS. L'ouvrage à l'Est du secteur DCNS était déjà présent à cette époque et on peut noter que le débouché du Maravenne est obstrué (par la dérive littorale, les épisodes de crue étant en mesure de le rouvrir).

Figure 2-19 : Photographie aérienne de 1924 (base de données Sextant de l'Ifremer).

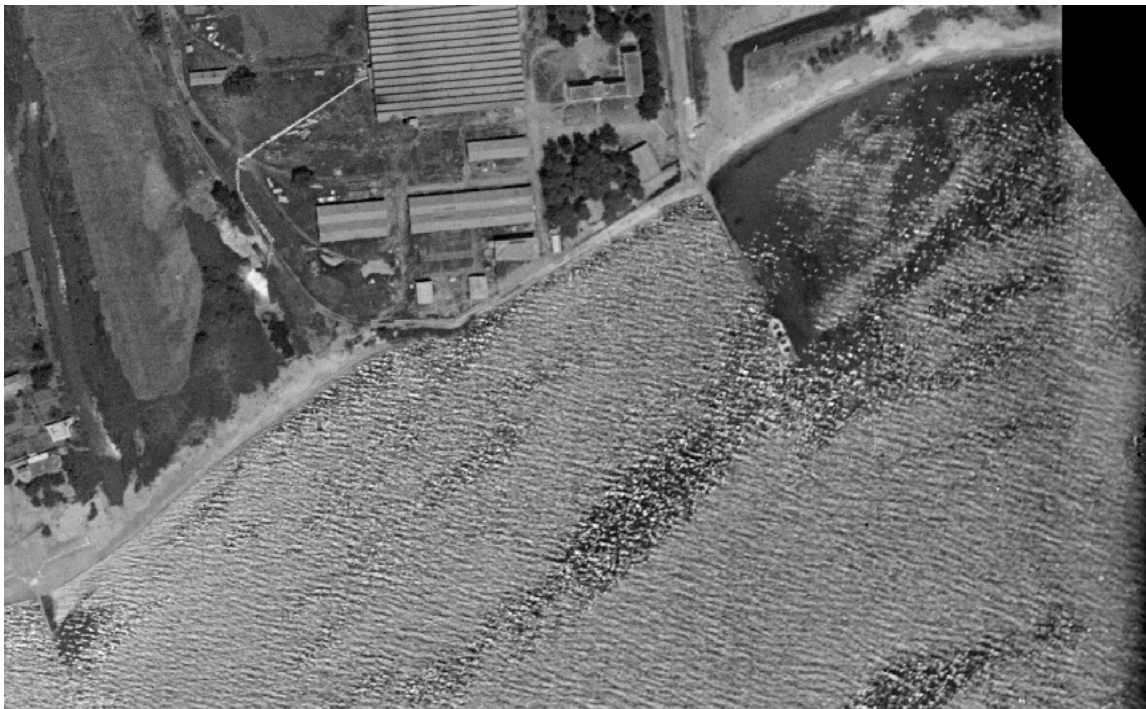
Entre 1924 et 1947 (Figure 2-21), le trait de côte a significativement reculé et a nécessité un confortement devant le secteur DCNS, qui se retrouve avancé par rapport aux plages de part et d'autre. On y distingue des petits épis transverses, vraisemblablement mis en place pour intercepter une partie de la dérive littorale. A noter également que quasiment l'ensemble de l'ouvrage (épave comprise) transverse à l'Est est plein puisque le clapot généré par le vent local (Sud-Ouest lors de la prise de vue) ne passe pas au travers. A l'Ouest du débouché du Maravenne, également obstrué sur cette prise de vue, un épi transverse est visible dans la zone du futur port Miramar.

Figure 2-21 : photographie aérienne de 1947 (IGN)

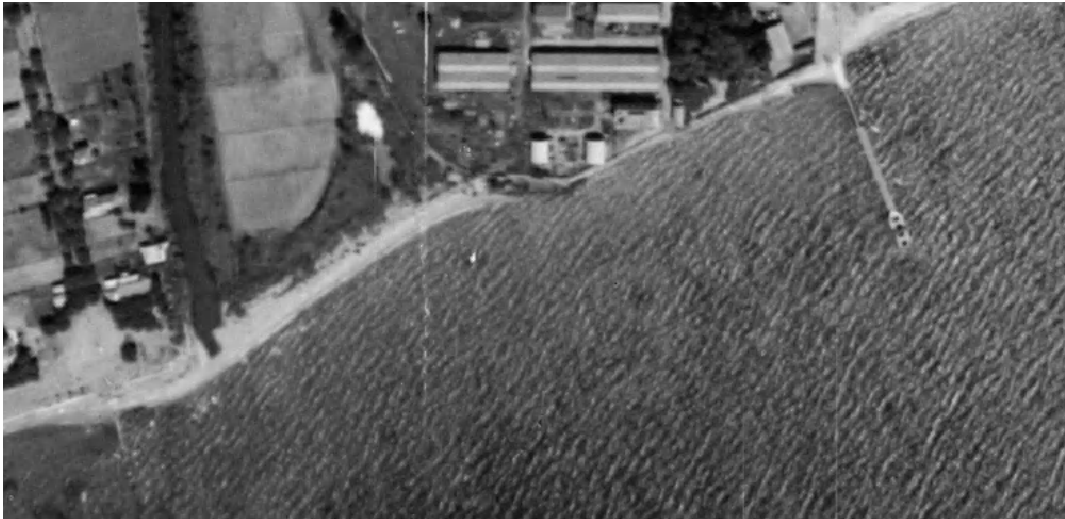
La situation est relativement similaire en 1950 (Figure 2-22).

Figure 2-22 : Photographie aérienne de 1950 (IGN).
