# PLAN DE PREVENTION DES RISQUES NATURELS D'INONDATION (P.P.R.I)

LIE A LA PRESENCE DE

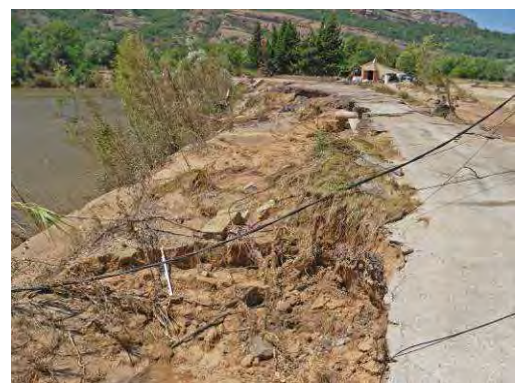
*Photos 25 : L'Argens à Roquebrune Dégradation de la chaussée à l'amont du lac de l'Aréna - Post crue*

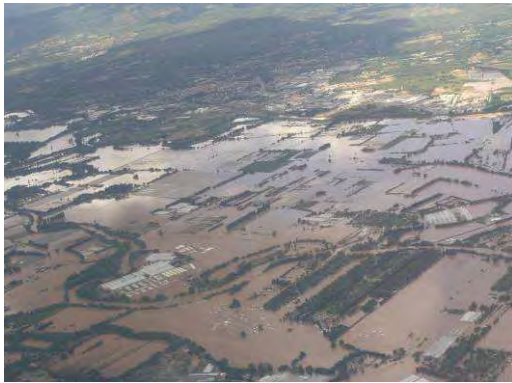
Photos 26 : L'Argens dans la plaine, Puget sur Argens – Source DREAL photo oblique

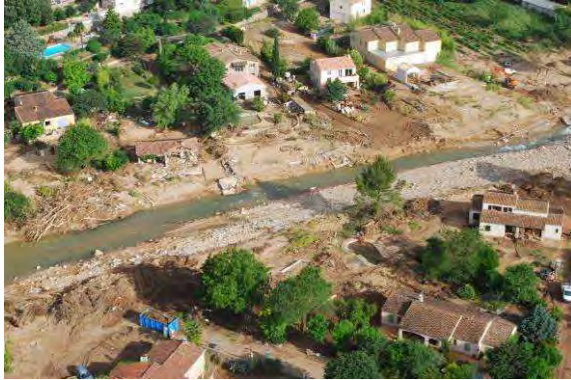
Photos 34 : Amont du Pont de la RD10 – Florièye à Taradeau - Post crue

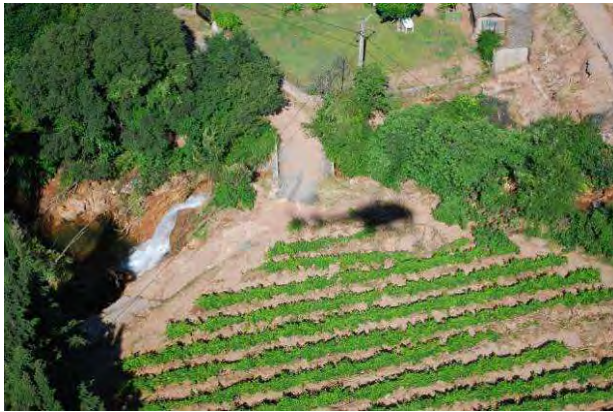
*Photos 48 : Le Sainte Cécile au niveau du quartier Les Valettes aux Arcs - Post crue*

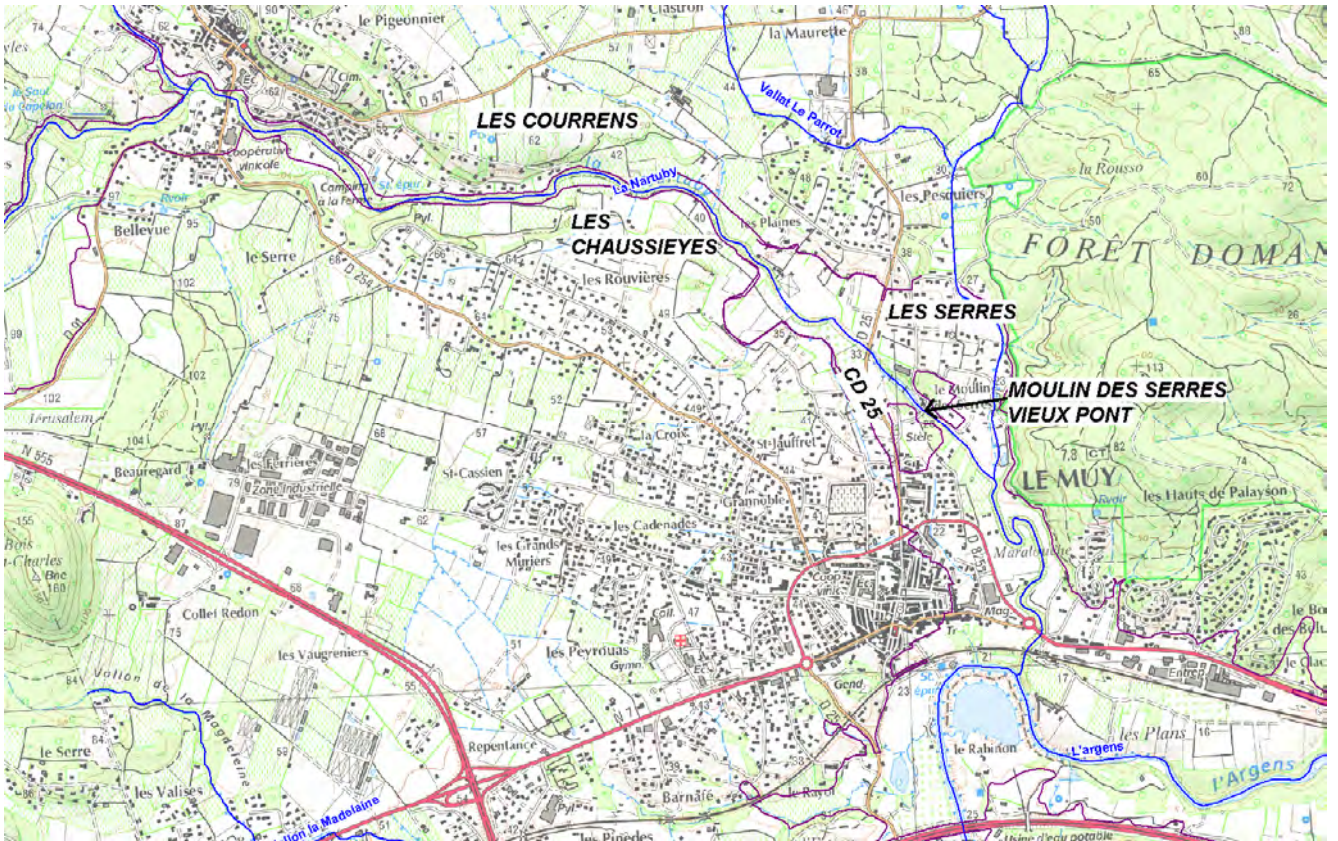
De façon plus détaillée, le pont du CD 25 sur la **Nartuby** s'est mis en charge : la route et le pont ont été submergés (voir figure ci dessous – source expertise LEFORT [34]) :

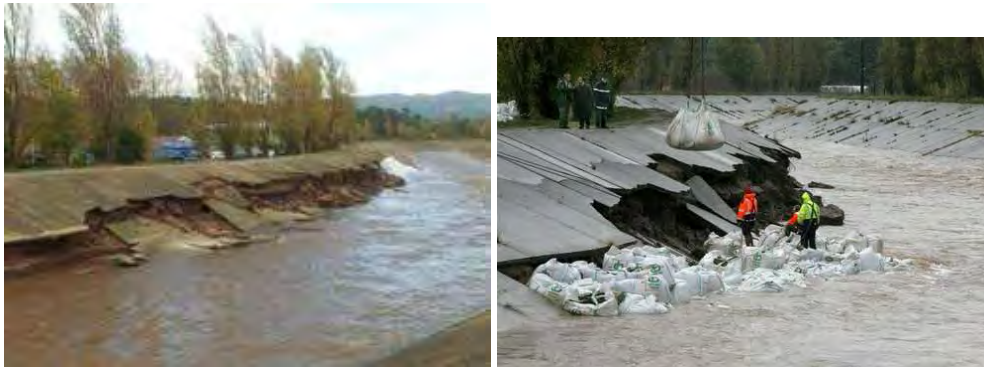
*Désordres sur la digue rive droite du Reyran suite à la crue de 2011*
