# PLAN DE PREVENTION DES RISQUES NATURELS D'INONDATION (P.P.R.I)

L'ARGENS  
LE REAL

## Commune des Arcs

**1. Note de présentation**

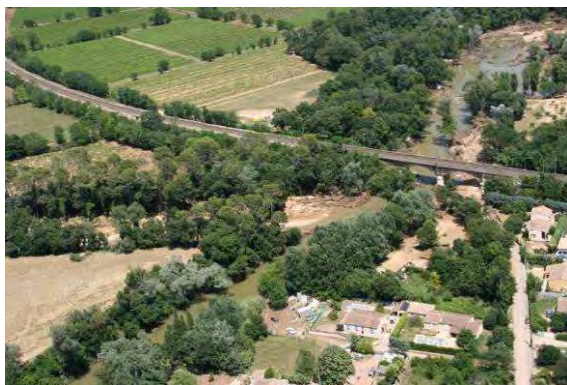
Photos 6 : L'Argens à la confluence avec la Florièye – Vidauban (photo post crue)

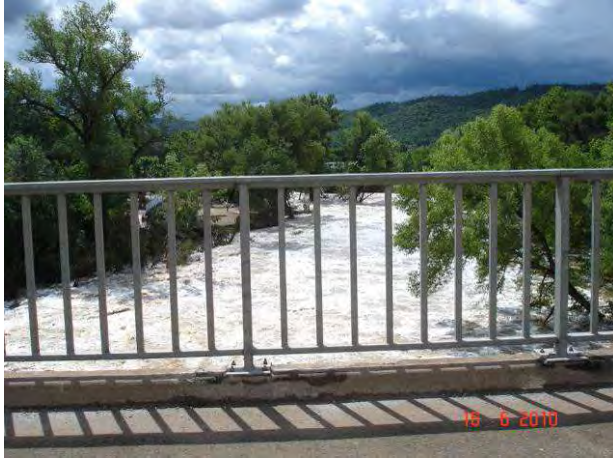
Photos 8 : L'Argens à Pont d'Argens – Décrue  
(16 juin vers 12h)

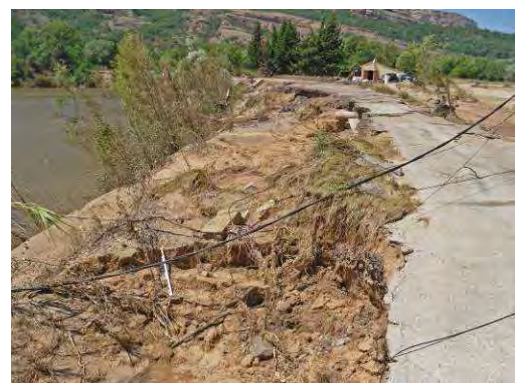
Photos 25 : L'Argens à Roquebrune Dégradation de la chaussée à l'amont du lac de l'Aréna - Post crue

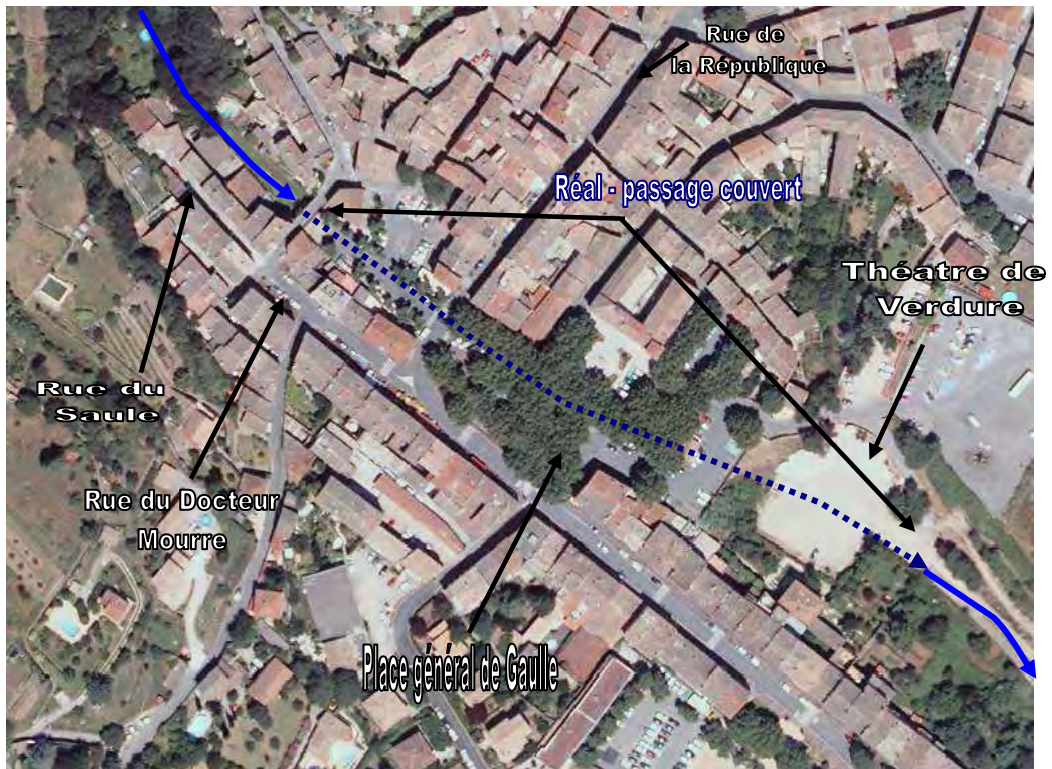
Figure 10 : Vue aérienne de la traversée des Arcs - Le Réal

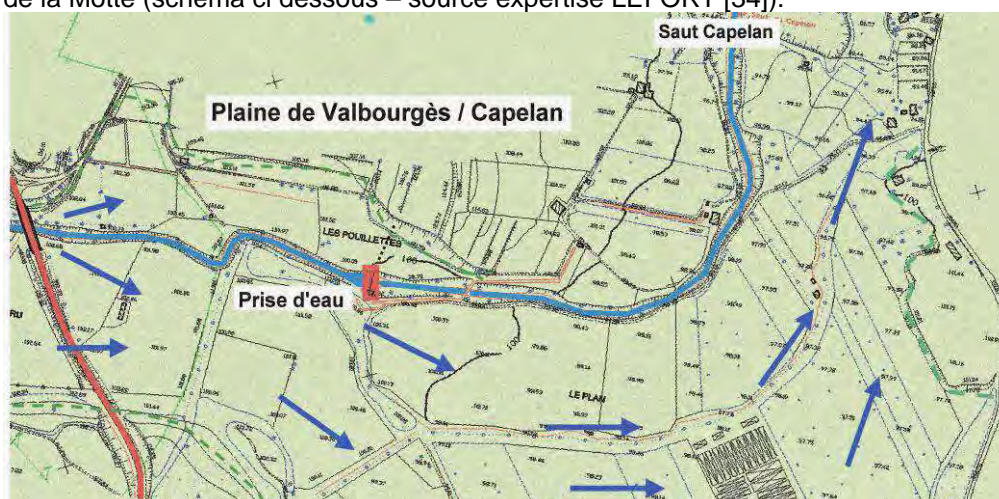
Figure 11 : Schéma des écoulements débordants dans la plaine à Valbourgès (source expertise post crue Lefort)
