PLAN DE PREVENTION DES RISQUES NATURELS D'INONDATION (P.P.R.I)

LIE A LA PRESENCE DE

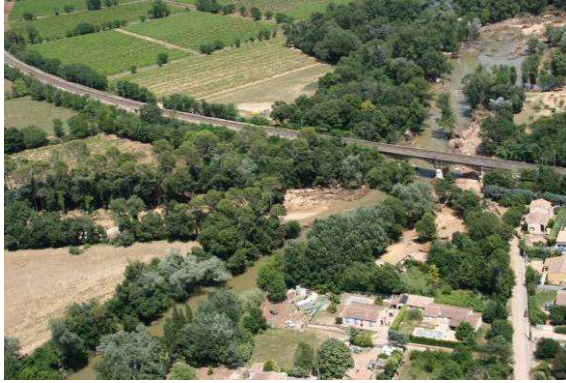
Photos 6 : L'Argens à la confluence avec la Florièvre – Vidauban (photo post crue)

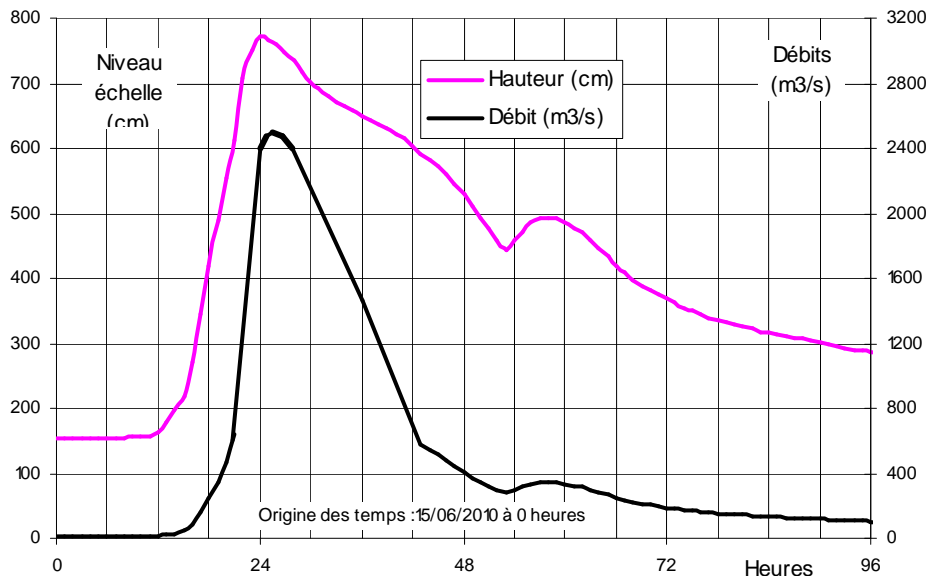
Figure 7 : Hauteur à l'échelle de Roquebrune les 15 et 16 juin – débits hypothétiques (courbe de tarage – source DREAL)

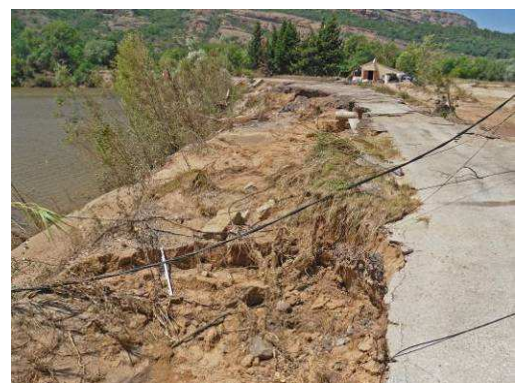
Photos 25 : L'Argens à Roquebrune Dégradation de la chaussée à l'amont du lac de l'Aréna - Post crue

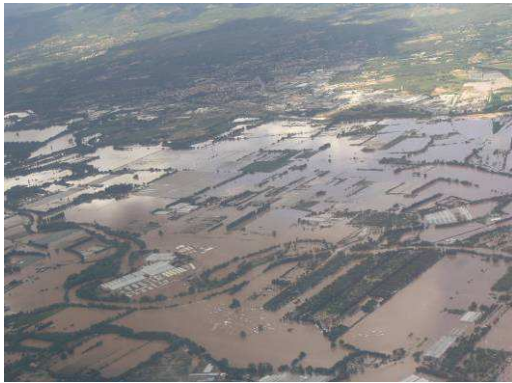
Photos 26 : L'Argens dans la plaine, Puget sur Argens – Source DREAL photo oblique

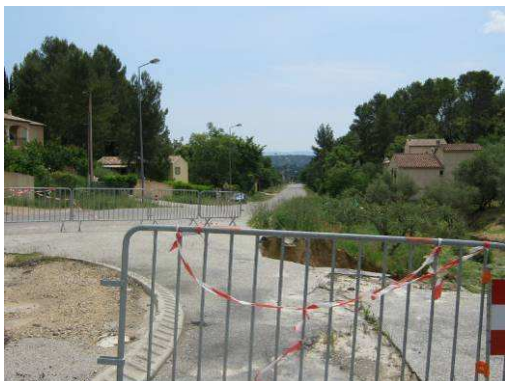
Photos 30 : Le Réal Calamar à Lorgues - Post crue

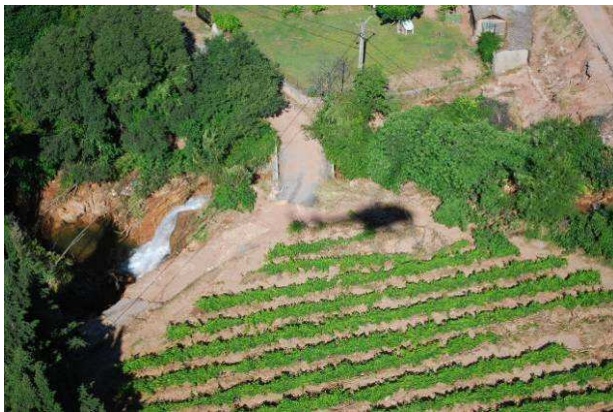
Photos 48 : Le Sainte Cécile au niveau du quartier Les Valettes aux Arcs - Post crue

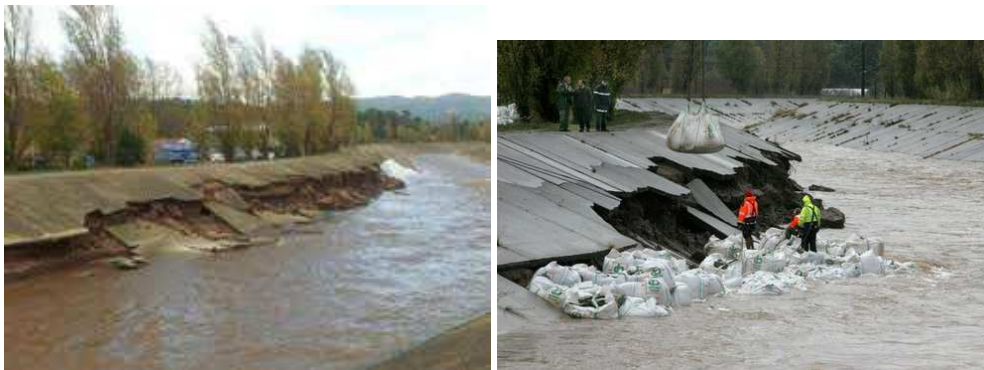
Désordres sur la digue rive droite du Reyran suite à la crue de 2011
