# PLAN DE PREVENTION DES RISQUES NATURELS D'INONDATION (P.P.R.I)

LIE A LA PRESENCE DE

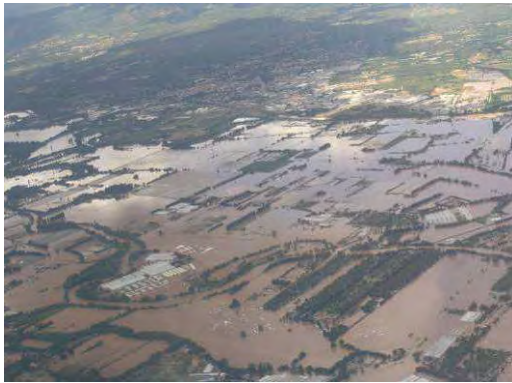
Photos 26 : L'Argens dans la plaine, Puget sur Argens – Source DREAL photo oblique

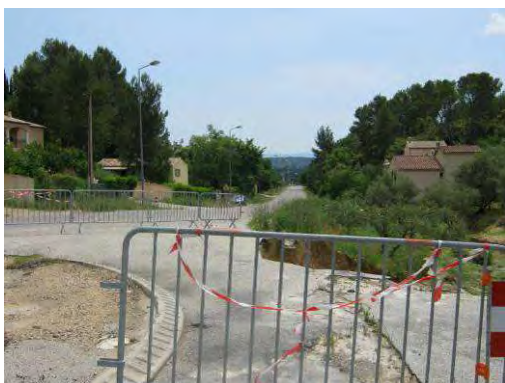
*Photos 30 : Le Réal Calamar à Lorgues - Post crue*

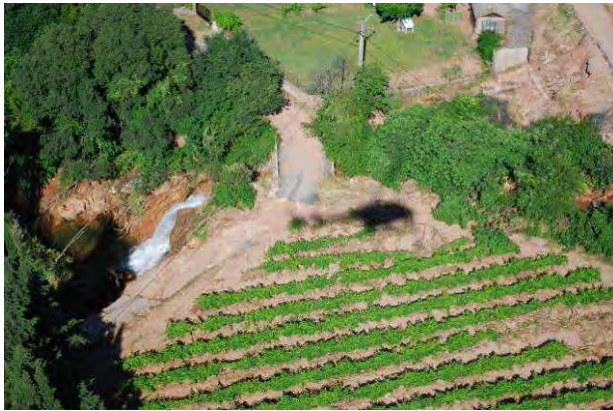
*Photos 48 : Le Sainte Cécile au niveau du quartier Les Valettes aux Arcs - Post crue*

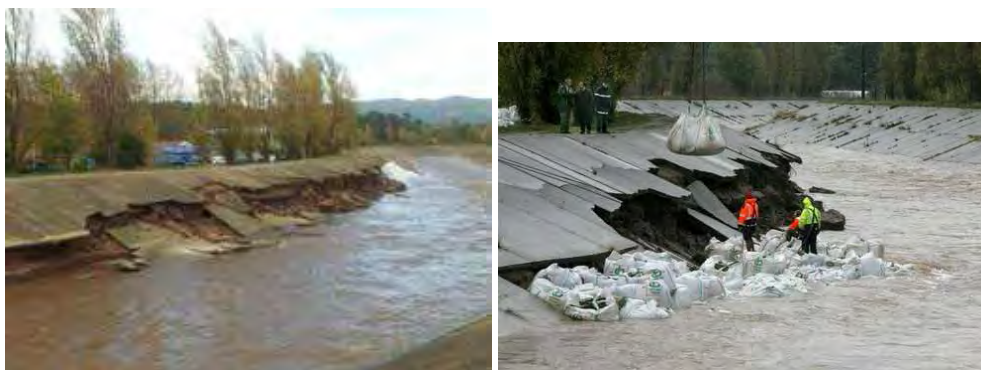
*Désordres sur la digue rive droite du Reyran suite à la crue de 2011*
