PLAN DE PREVENTION DES RISQUES NATURELS D'INONDATION (P.P.R.I)

**L'ARGENS
LA FLORIEYE**

Commune de Lorgues

1. Note de présentation

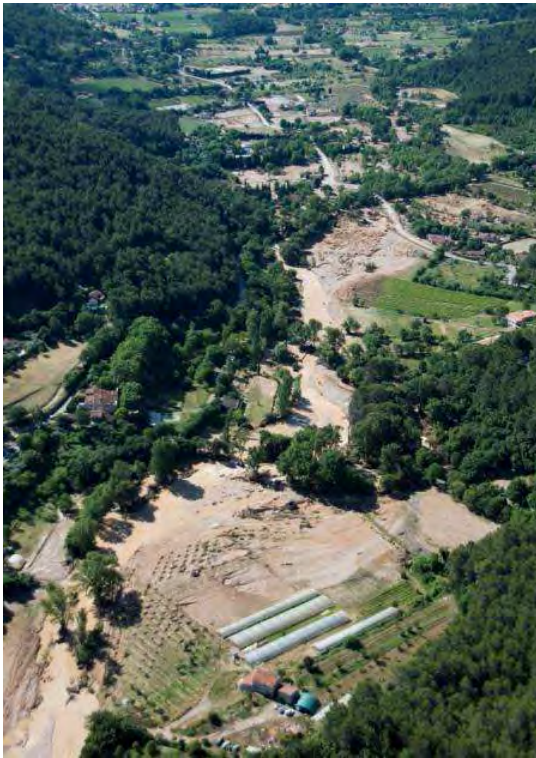
Photos 74 : La Nartuby en amont du seuil de la Clappe – divagation vers le lit majeur droit- Post Crue

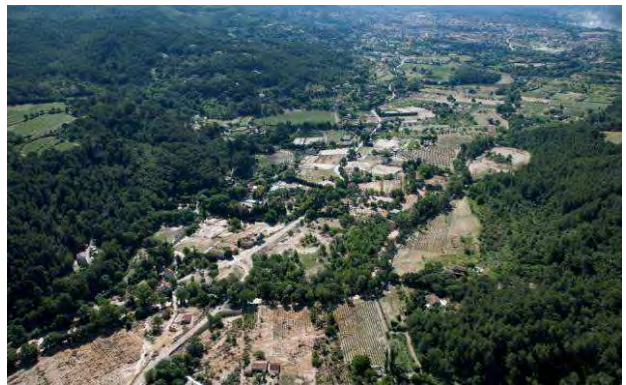
Photos 75 : La Nartuby au niveau du seuil de la Clappe – axe d'écoulement vers le lit majeur gauche en aval du seuil – Post Crue
