PLAN DE PREVENTION DES RISQUES NATURELS D'INONDATION (P.P.R.I)

LIE A LA PRESENCE DE

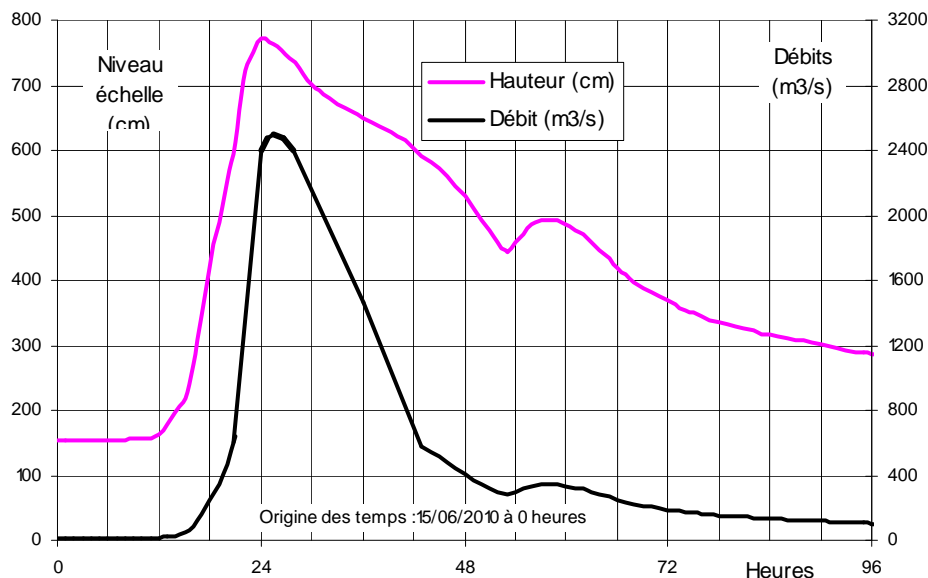
Figure 7 : Hauteur à l'échelle de Roquebrune les 15 et 16 juin – débits hypothétiques (courbe de tarage – source DREAL)

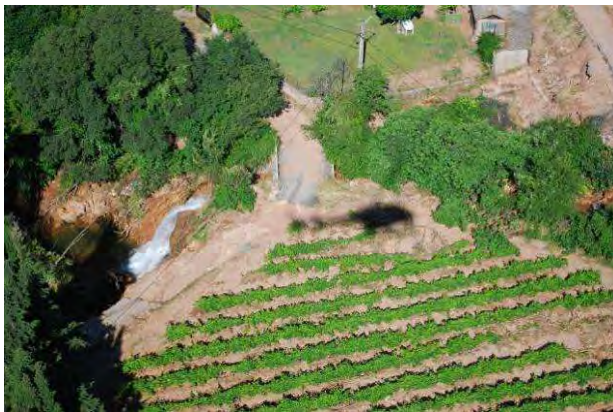
Photos 48 : Le Sainte Cécile au niveau du quartier Les Valettes aux Arcs - Post crue

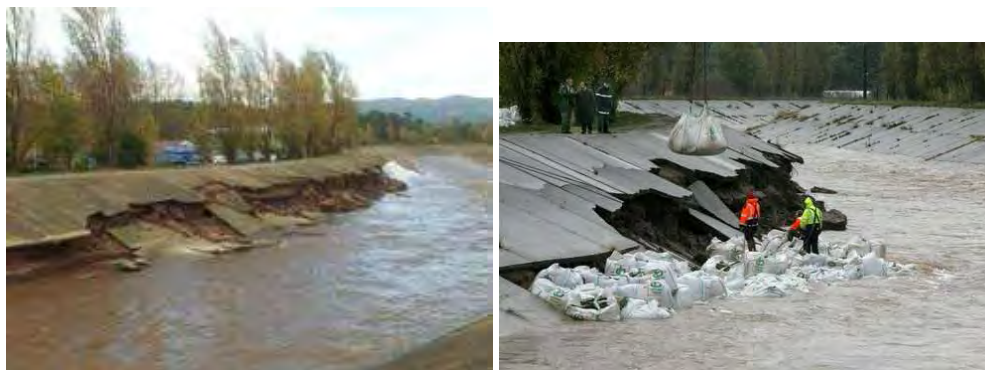
Désordres sur la digue rive droite du Reyran suite à la crue de 2011
