PLAN DE PREVENTION DES RISQUES NATURELS D'INONDATION (P.P.R.I)

LIE A LA PRESENCE DE

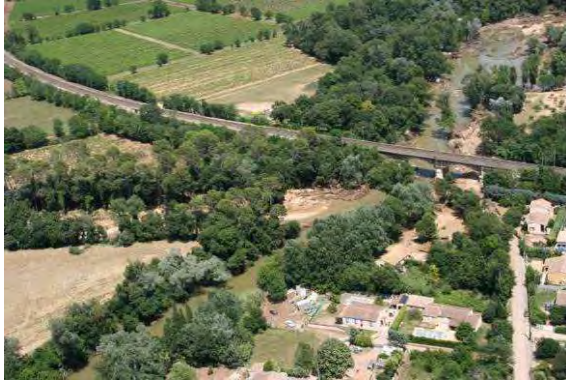
Photos 6 : L'Argens à la confluence avec la Florièye – Vidauban (photo post crue)

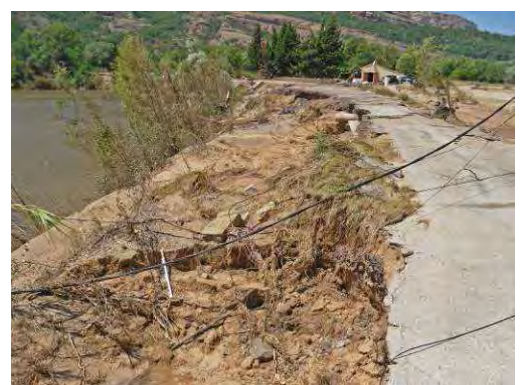
Photos 25 : L'Argens à Roquebrune Dégradation de la chaussée à l'amont du lac de l'Aréna - Post crue

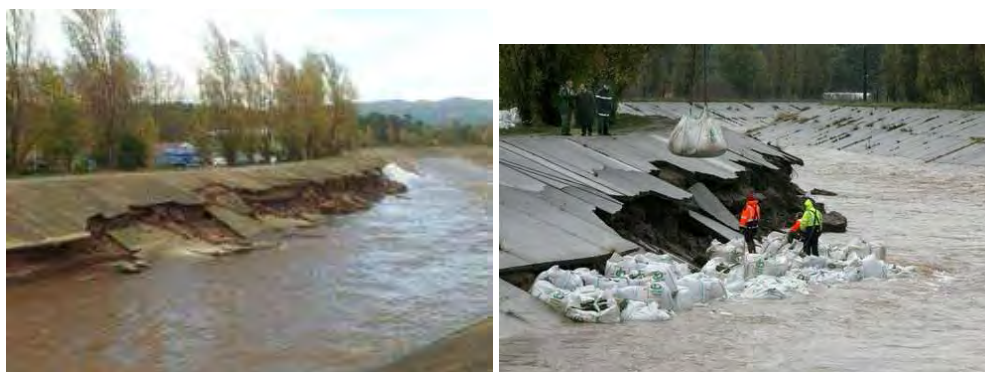
Désordres sur la digue rive droite du Reyran suite à la crue de 2011
