PLAN DE PREVENTION DES RISQUES NATURELS D'INONDATION (P.P.R.I)

LA NARTUBY
ET
AU RUISSELLEMENT URBAIN
DU VALLON DE GANDHI

Commune de Trans-en-Provence

1. Note de présentation

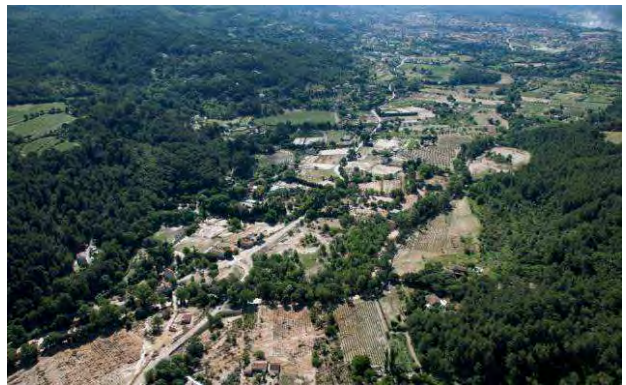
Photos 75 : La Nartuby au niveau du seuil de la Clappe – axe d'écoulement vers le lit majeur gauche en aval du seuil – Post Crue

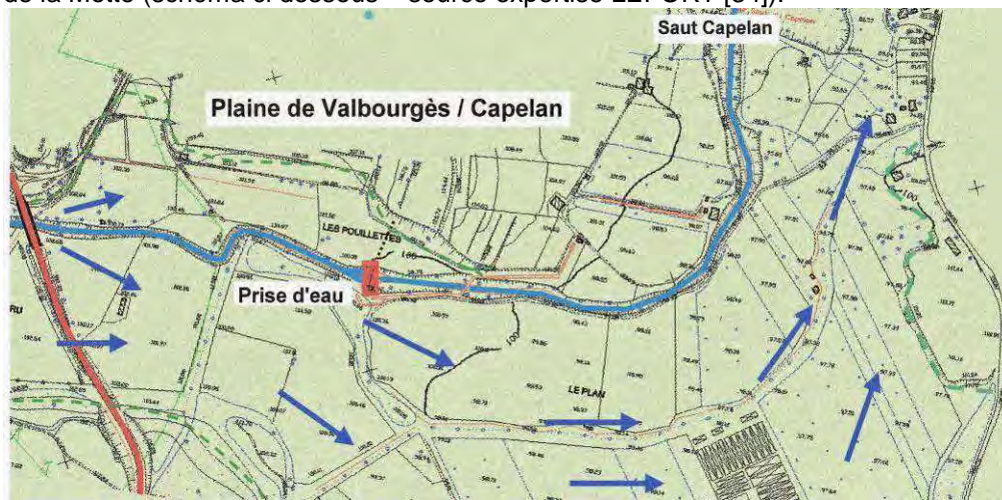
Figure 11 : Schéma des écoulements débordants dans la plaine à Valbourgès (source expertise post crue Lefort)
