# PLAN DE PREVENTION DES RISQUES NATURELS D'INONDATION (P.P.R.I)

LIE A LA PRESENCE DE  
**L'ARGENS**

**Commune de Vidauban** et APPROUVE

## 1. Note de présentation

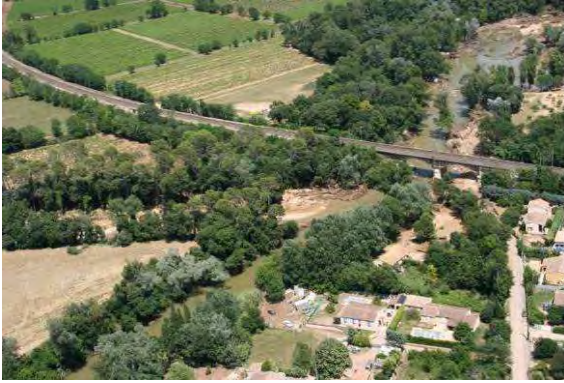
Photos 6 : L'Argens à la confluence avec la Florièye – Vidauban (photo post crue)

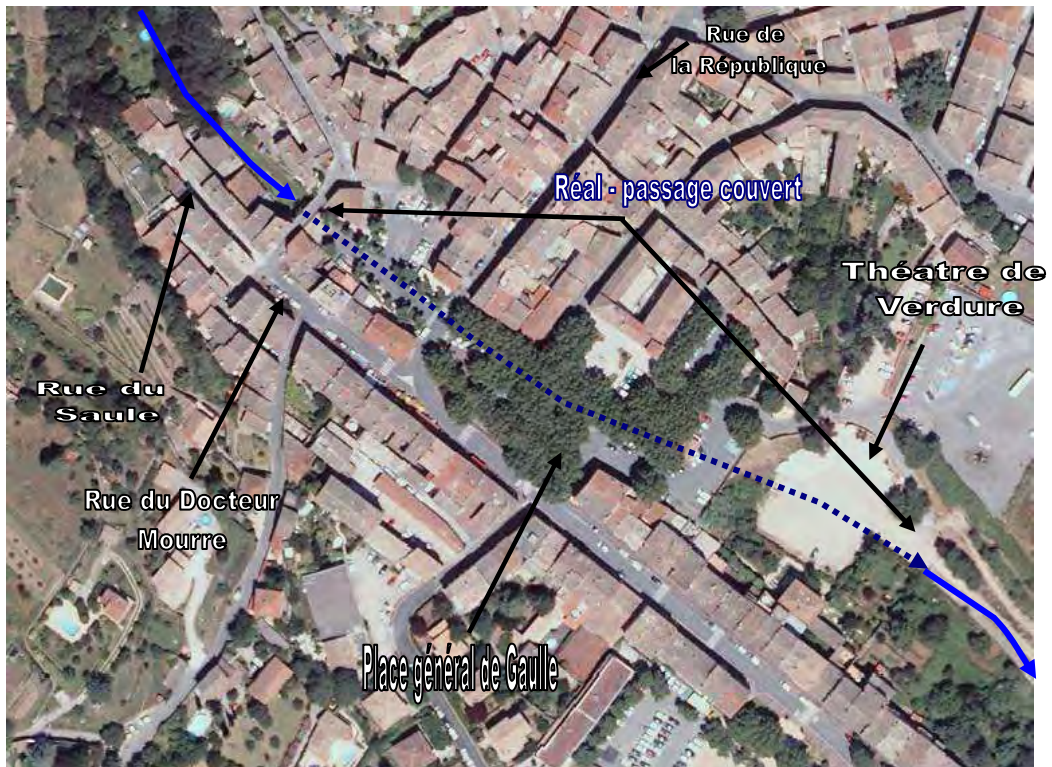
Figure 10 : Vue aérienne de la traversée des Arcs - Le Réal

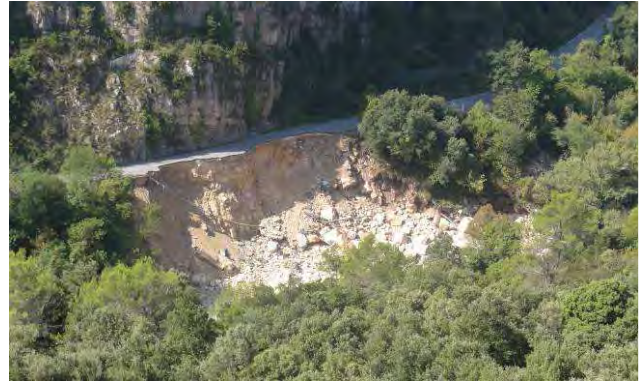
Photos 63 : La Nartuby dans les Gorges – RD955 coupée en plusieurs points – Post crue

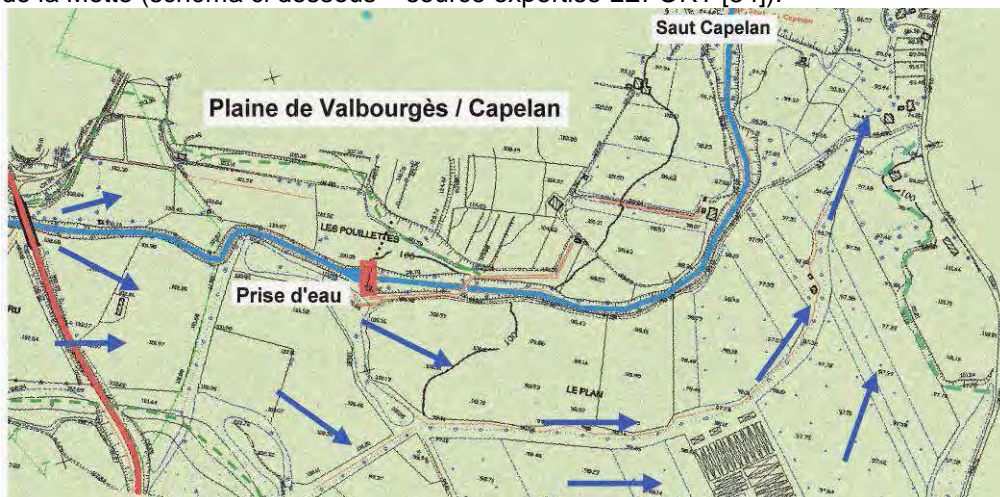
Figure 11 : Schéma des écoulements débordants dans la plaine à Valbourgès (source expertise post crue Lefort)
