# PLAN DE PREVENTION DES RISQUES NATURELS D'INONDATION (P.P.R.I)

LIE A LA PRESENCE DE  
L'ARGENS ET LA VERNEDE

**Commune de Fréjus**

**1. Note de présentation**

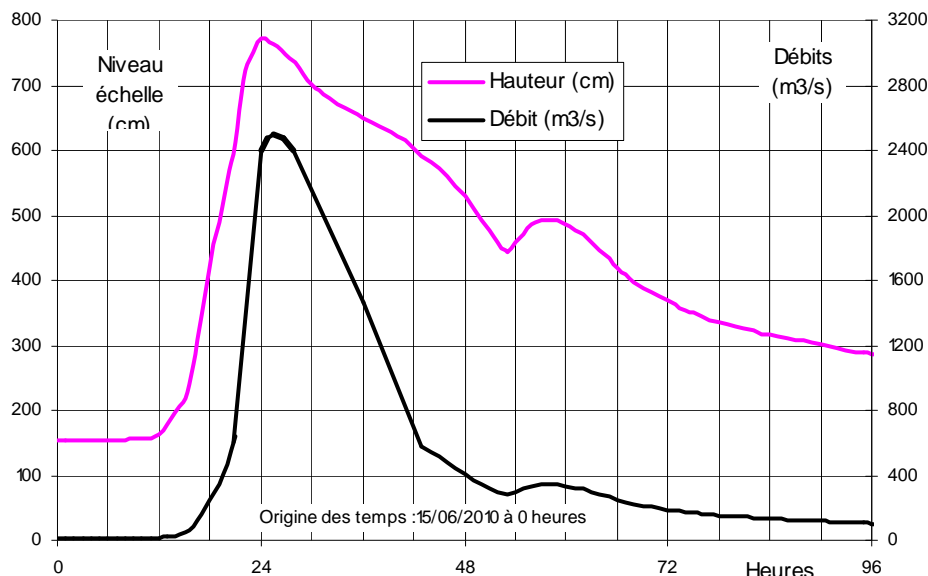
Figure 7 : Hauteur à l'échelle de Roquebrune les 15 et 16 juin – débits hypothétiques (courbe de tarage – source DREAL)

Les services techniques de la ville estiment que le maximum a été observé à 2 heures. Cette simultanéité dans les événements alors que la distance entre les 2 points est de 8 km peut avoir quatre causes:

- La décrue de l'Endre, rivière offrant peu de zones inondables et donc en avance sur les autres.
- Le décalage entre niveau maximum et débit à Roquebrune est inverse du précédent (débit maximum postérieur au niveau maximum, en raison des ruptures de digues en rive droite et surtout en rive gauche, du côté du lac de l'Arena). Les brèches dans la digue du domaine de **Palayson** (digue Bourne) se seraient abaissées progressivement, ce qui aurait plus que compensé la croissance du débit, ralenti alors près du maximum. Si cette dernière hypothèse est exacte, il a pu en résulter l'addition à un débit croissant du débit provenant de la vidange du **lac de l'Arena**, ce qui a accéléré la montée en aval rive gauche.
