# Note explicative

Mise à jour des cartographies du PPRI ou du PAC (Porter à Connaissance)

Décembre 2021

## DDTM 83

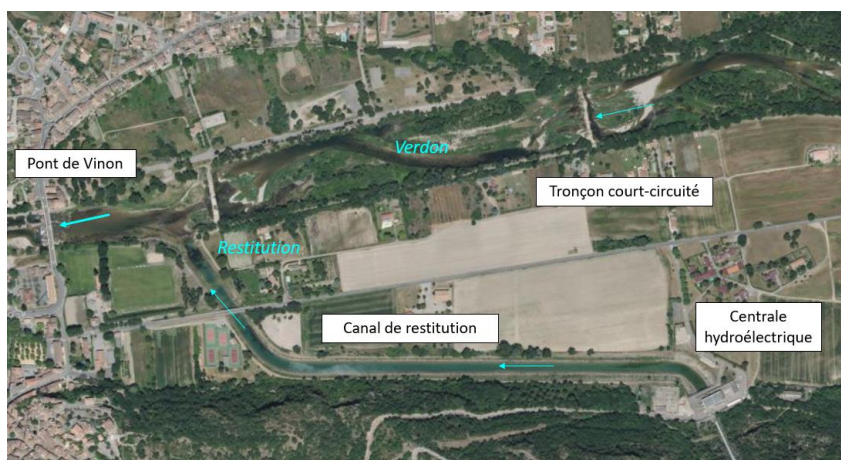
**Figure 3 : Localisation des installations d'hydroélectriques et du réseau hydrographique au droit du Verdon à Vinon-sur-Verdon**

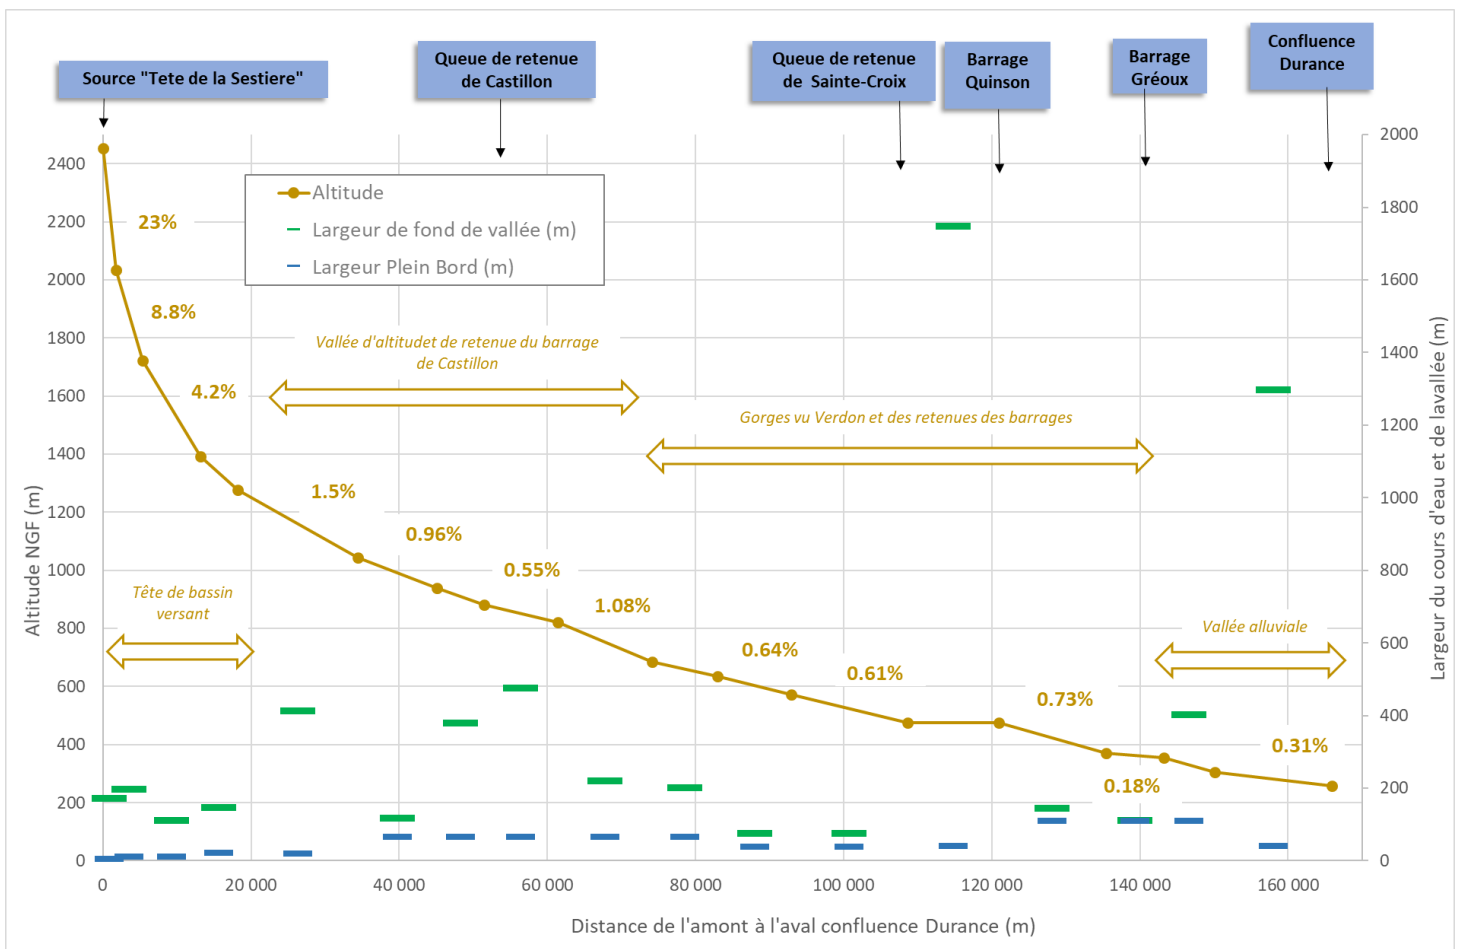
**Figure 5: Profil en long et pentes de la rivière Verdon de sa source à la confluence avec la Durance (SYRAH, SCE)**

Notre secteur d'étude est compris dans le tronçon homogène allant de l'aval du barrage de Gréoux à la confluence avec la Durance, caractérisé par une pente de 0.31 % et une largeur de fond de vallée de 1 300 m. Ce tronçon parcourt la plaine alluviale de la Durance et se caractérise par la pente la plus faible du Verdon, à l'exception des zones de remous solide dans les retenues des barrages (Figure 5).

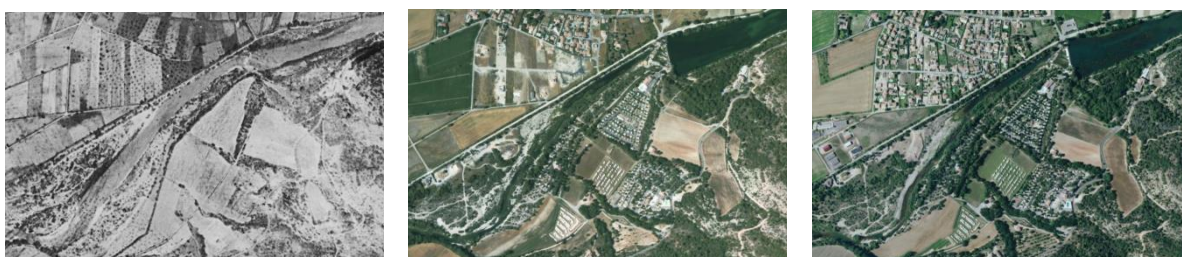
*Evolution de la morphologie du Verdon entre 1958, 2000 et 2015 suite à la mise en place du barrage de Gréoux en 1967 en amont de Vinon-sur-Verdon*

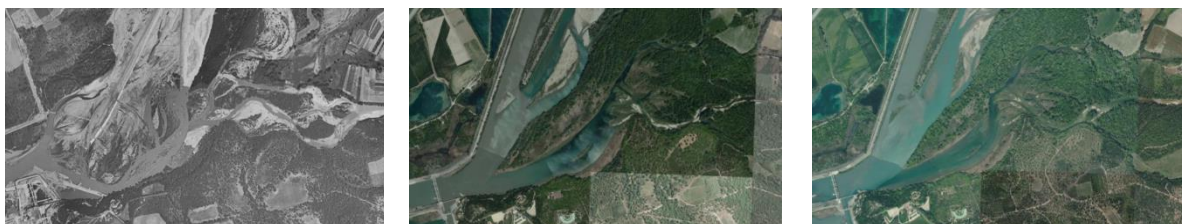
*Evolution de la morphologie du Verdon et de la confluence avec la Durance entre 1958, 2000 et 2015 suite à la mise en place du barrage de Cadarache en 1963 en aval de Vinon-sur-Verdon*

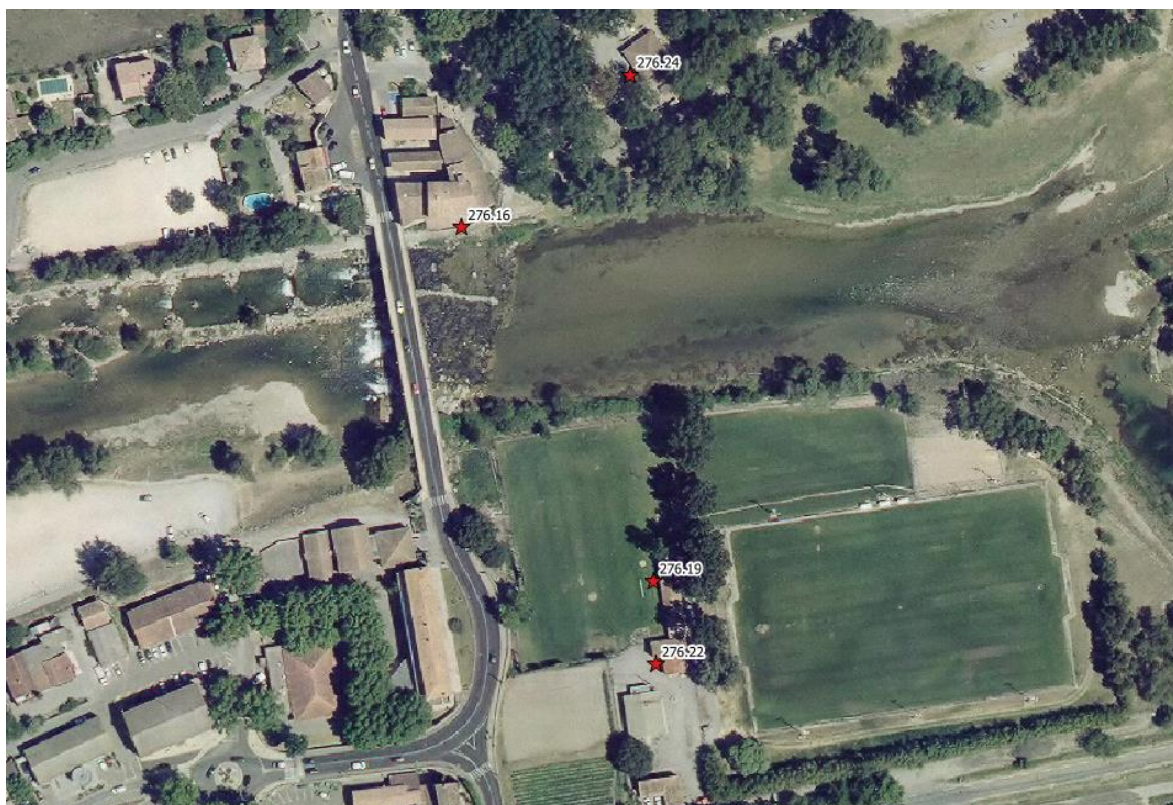
*Figure 11 : PHE relevées en 2009*

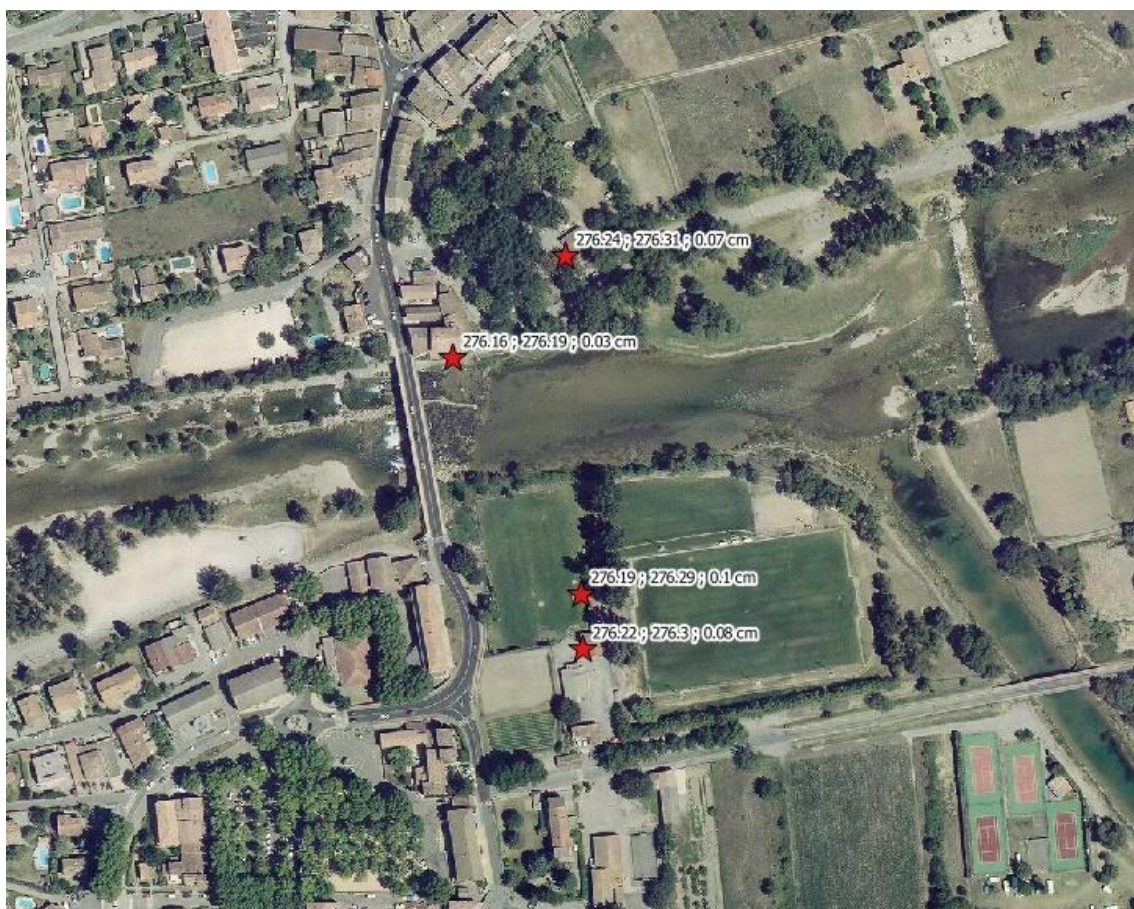
La différence altimétrique entre les PHE et les valeurs issues du modèle hydraulique est de l'ordre de 10 cm.

Figure 15 : Comparaison entre les niveaux d'eau du modèle et les PHE de la crue de 1994

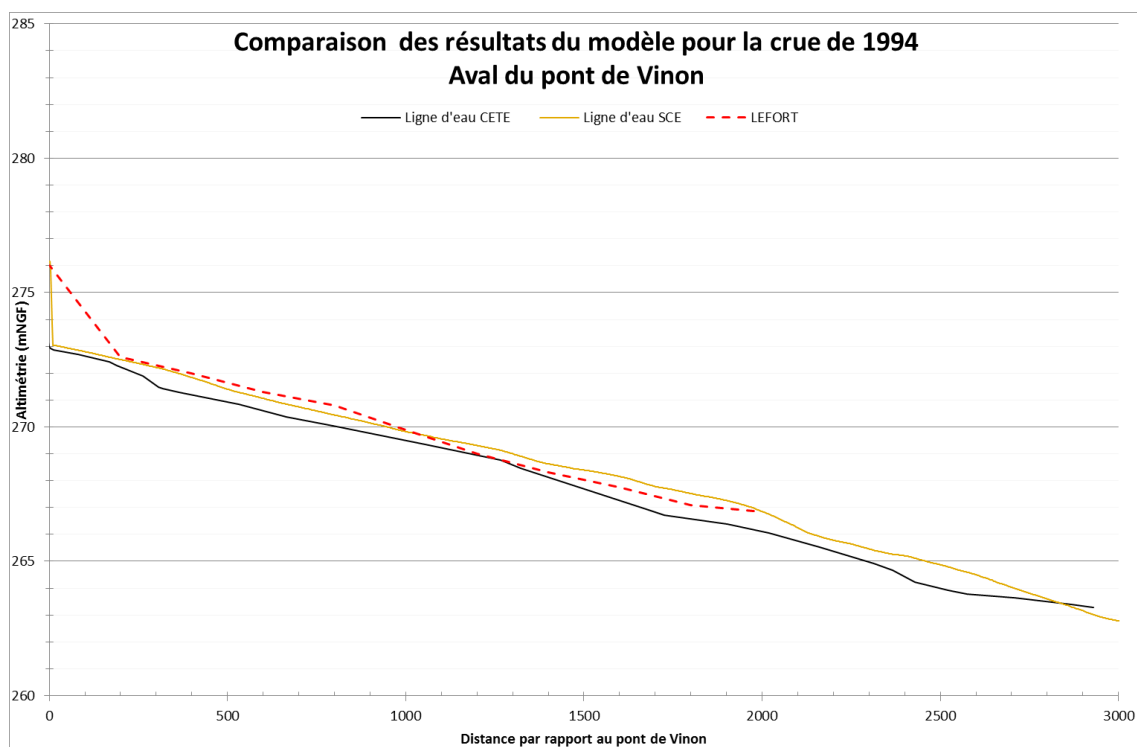
**Figure 16: Comparaison des résultats des différents modèles pour la crue de 1994 – Aval pont de Vinon**

Entre le pont de Vinon et environ 1000 mètres en aval, le modèle hydraulique donne en moyenne des résultats 15 cm en dessous de ceux de LEFORT. Plus en aval, les résultats sont en moyenne 30 centimètres au-dessus. Ces variations rejoignent les constats de l'évolution morphologique présentée ci-dessus.

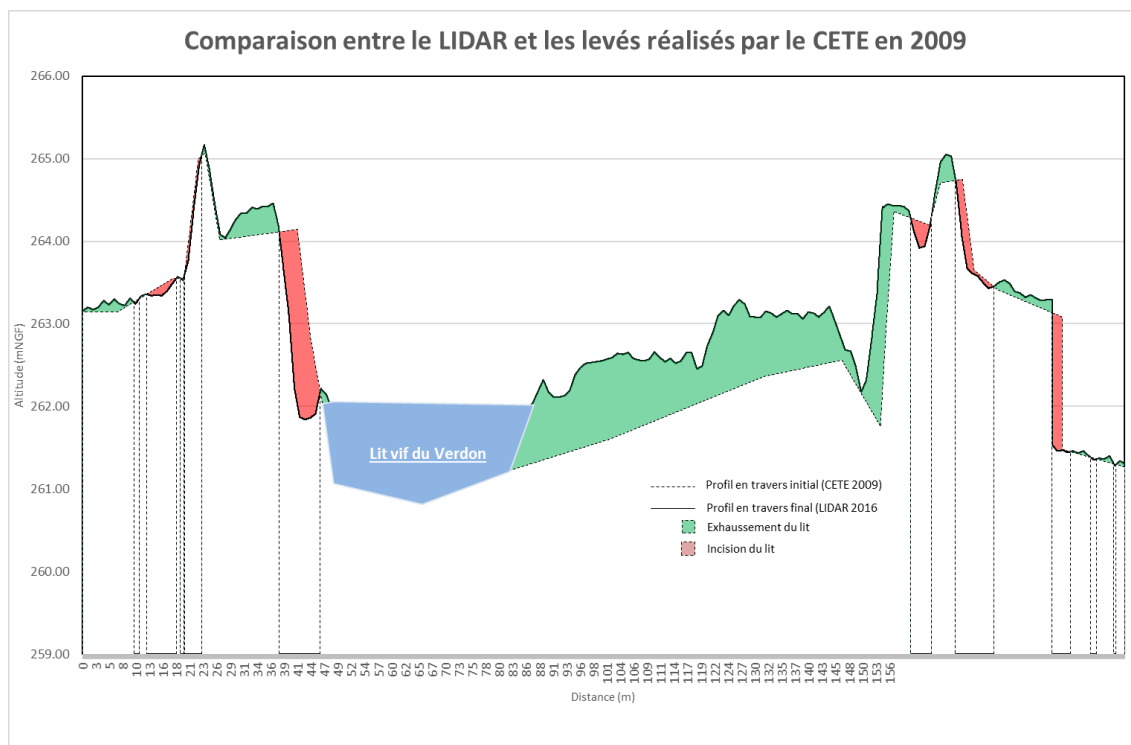
Figure 17 : Comparaison des données topographiques issues du LIDAR et des levés topographiques réalisés en 2009 dans le cadre du PPRI (CETE) – Profil 31

En comparant les résultats avec les valeurs du CETE, les différences obtenues sont comprises entre 50 cm et 1 mètre. La même analyse que celle réalisée en amont du pont sur les données topographiques utilisées par le CETE permet d'identifier une différence notable avec le LIDAR.

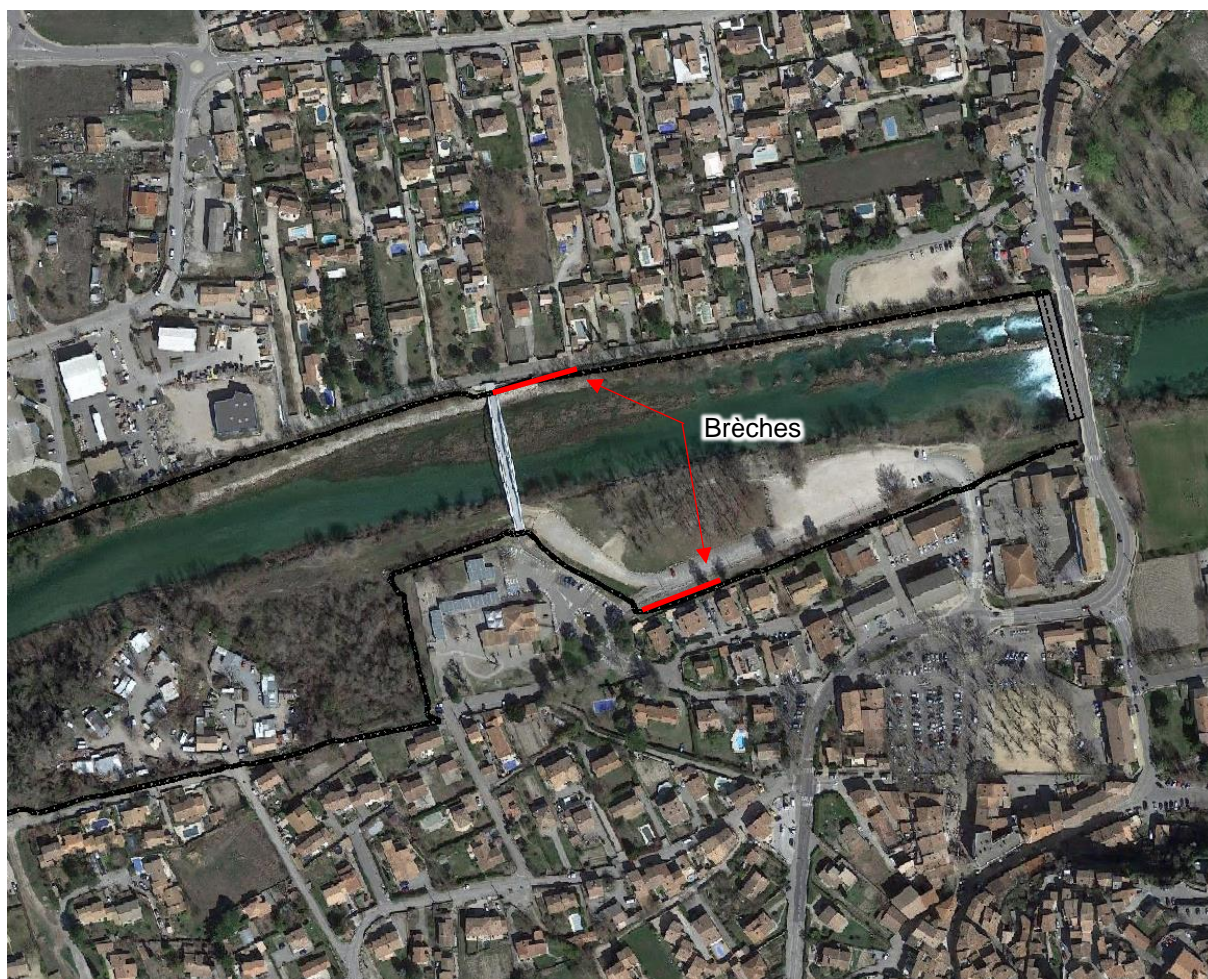
**Figure 18 : Localisation des brèches**
