ANNEXE 3  
AJUSTEMENTS DE GUMBEL

ANNEXE 4  
TEMPS DE CONCENTRATION

ANNEXE 5  
Profil en long du fossé 1 en amont du projet

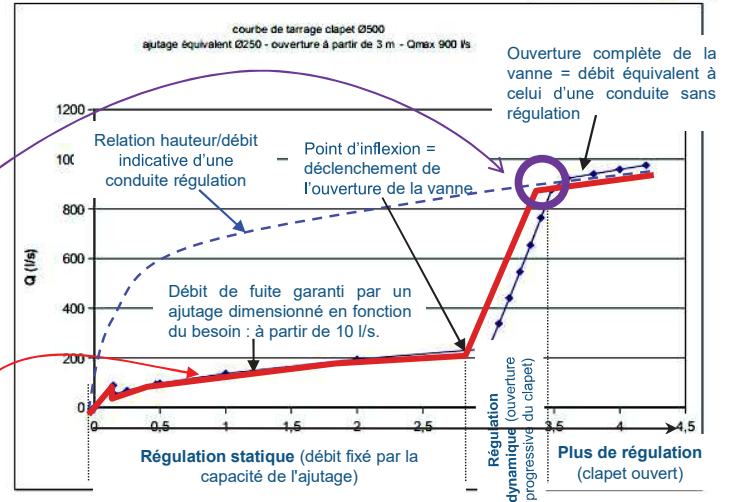
Relation hauteur/débit d'une vanne F-Reg

- Débit de fuite calculé de manière à laisser passer le temps sec.
- Ouverture du clapet progressive pour lisser le pic de débit.
- En fin d'ouverture : débit équivalent au débit initial du collecteur

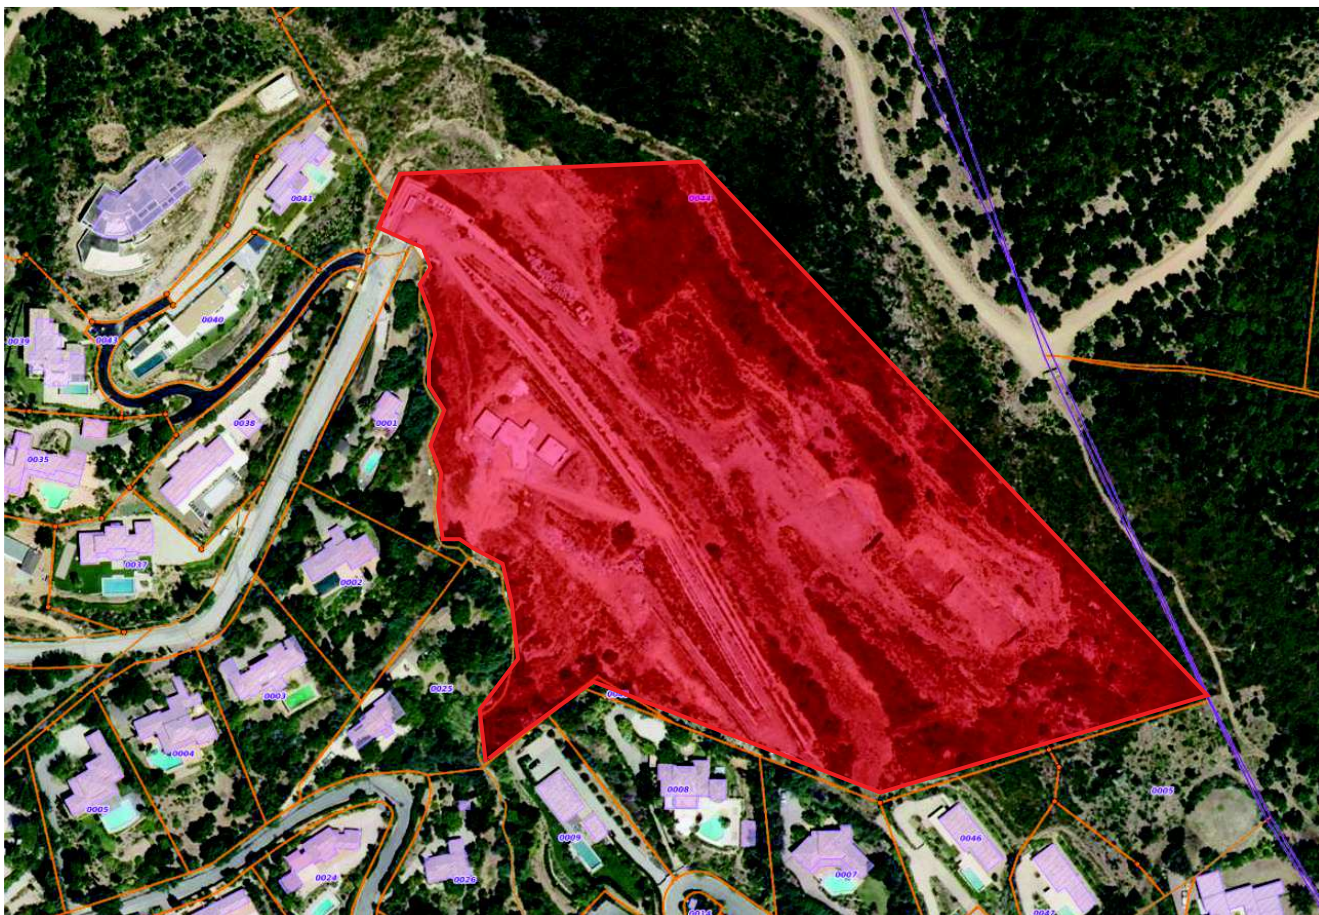
**Figure 4 : Carte schématique de la ZIG**

Dans la pratique et de ce qui précède, nous retiendrons les éléments de sensibilité de la Z.I.G suivants :
