3.2 QUAI A L'ARRIERE DE LA DIGUE

3.3 MOLE CENTRAL

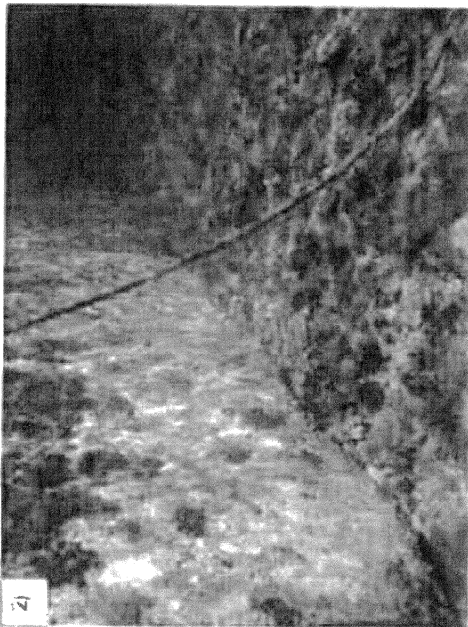
Nous constatons un bloc poids qui s'est détaché du couronnement béton mais qui ne nuit pas à la tenue du quai il n'y a pas d'affouillements celui-ci repose sur la radier ballast, sur ce quai, nous constatons deux zones de reprises d'affouillements.

- 1) Bloc poids de section L 2,50 X H 1,80 X l 1,10 qui s'est détaché
- 2) Bonne assise des blocs poids.
- 3) Nous ne constatons pas d'affouillements
- 4) Semelle béton concernant la première zone.
- 5) Bonne assise des blocs poids nous ne constatons pas d'affouillements

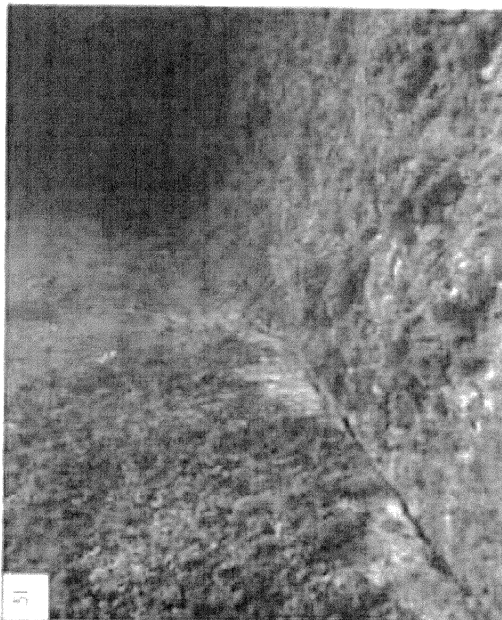
- La première zone constituée d'une semelle béton commençant à 1,2 m de l'angle du quai et se sur 8 m L H 0,30 X 0,30.
- La deuxième zone se situe et commence à 31 m de l'angle du quai côté musoir et se poursuit jusqu'à l'angle retour parking soit environ 11 m 0,3 X 0,30

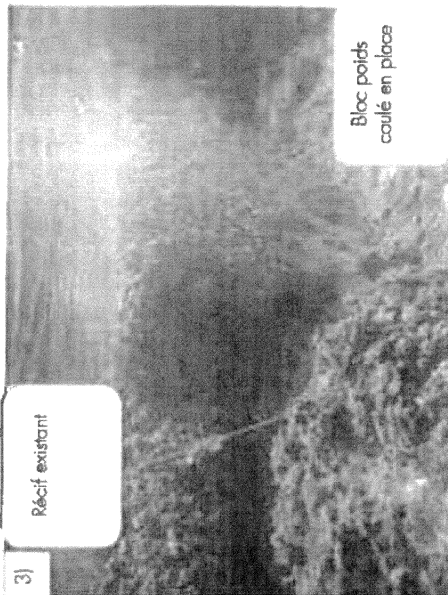
3)
Récif existant

Bloc poids
coulé en place

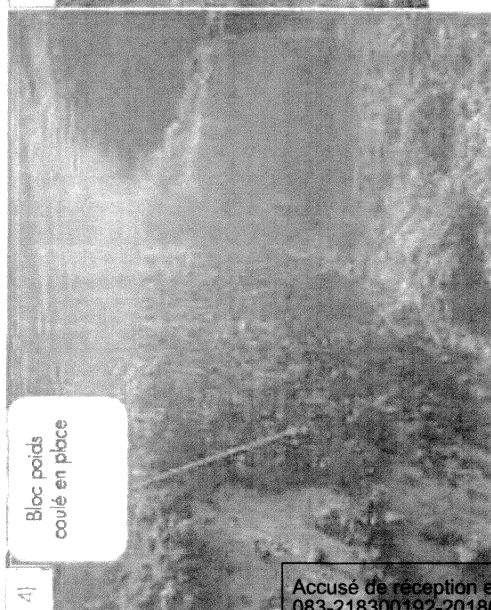
4)
Bloc poids
coulé en place

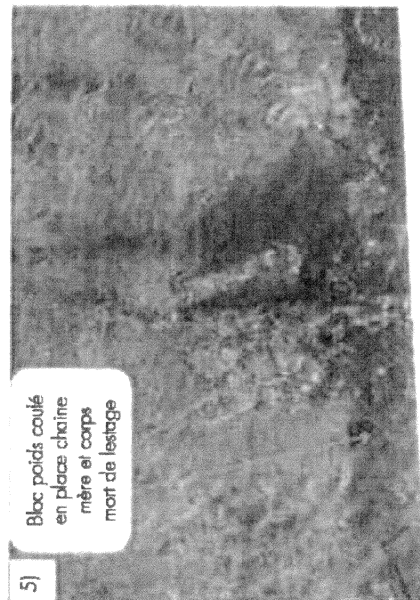
5)
Bloc poids coulé
en place chaîne
mère et corps
mort de lestage

- 1) La première zone constituée d'une semelle béton anti-affoulement commençant à 12 ml de l'angle du quai et se sur 8 ml H 0.30 X 0.30.
- 2) La deuxième zone se situe et commence à 31 ml de l'angle du quai côté musoir et se poursuit jusqu'à l'angle retour parking soit environ 11 ml 0.3 X 0.30.
- 3) Bloc poids Coulé en place sur un récif existant.
- 4) Bloc poids coulé en place et sortant de l'aplomb du quai de 0.40
- 5) Bloc poids coulé en place et sortant de l'aplomb du quai de 0.40 avec chaîne mère fixée au quai et corps mort de lestage

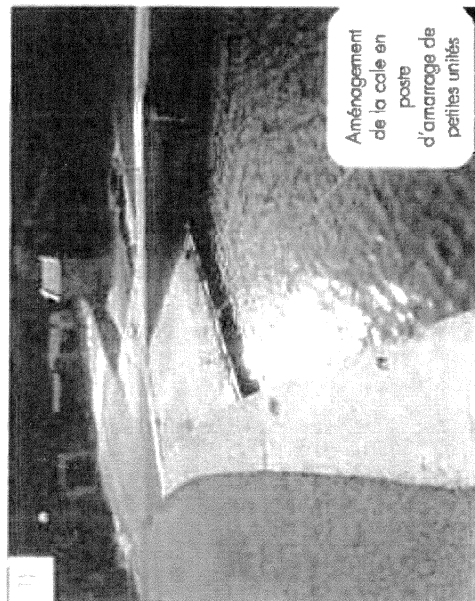
Aménagement
de la cale en
poste
d'amarrage de
petites unités

- 1) Ancienne cale de mise à l'eau transformée en quai pour petites unités.
- 2) Accès au môle central comportant une zone affouillée
- 3) zone affouillée sur environ 4 m H.O. 15 X 0.80 Probaudeur.
- 4) Amarrages réglables sur organeaux et pendilles
- 5) Amarrages sur organeaux et pendilles

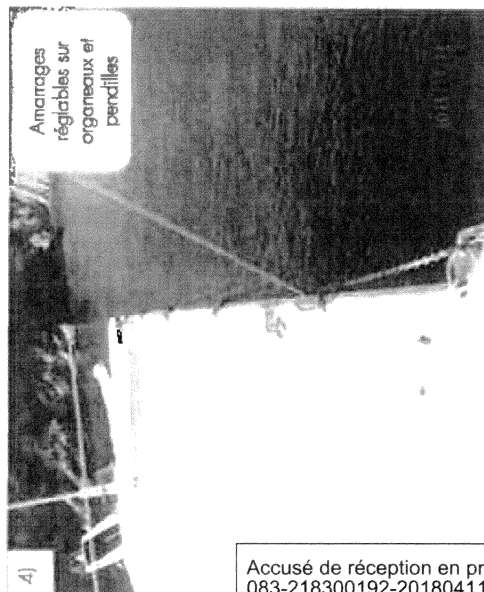
Amarrages
réglables sur
organes et
pendilles

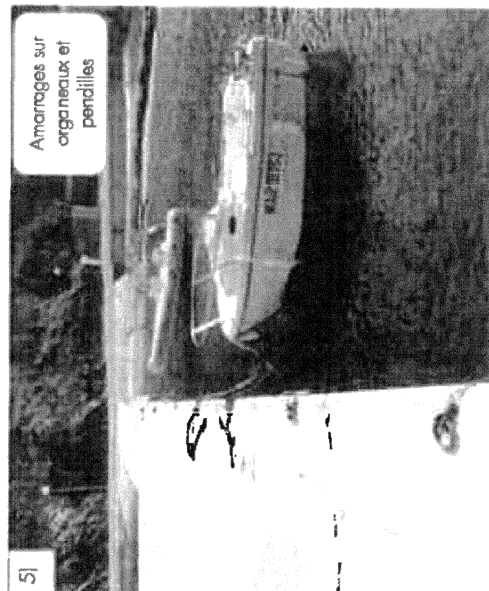
Amarrajes sur organaux et pendilles

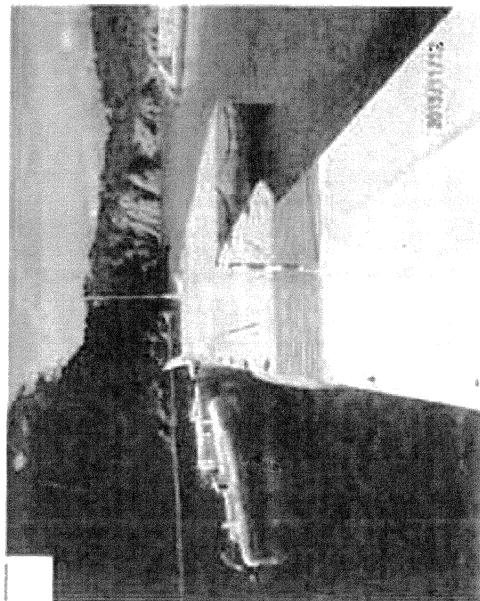
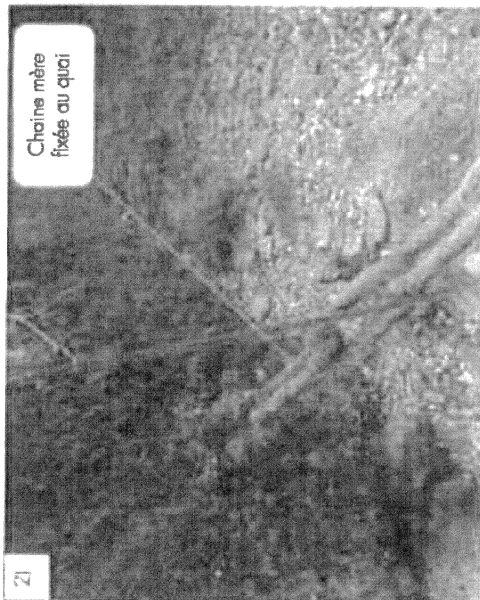
Chaine mère
fixée au quai

- 1) Accès au môle central avec un passage d'eau.
- 2) Amarrage en pied d'ouvrage de la chaîne mère.
- 3) Inserts de coffrage en pied de la barge
- 4) Inserts de coffrage en tête de la barge
- 5) Inserts de coffrage en pied de la barge
