3.4 PLAGE EN FOND DE BASSIN

3.5 ESTACADE ALUMINIUM

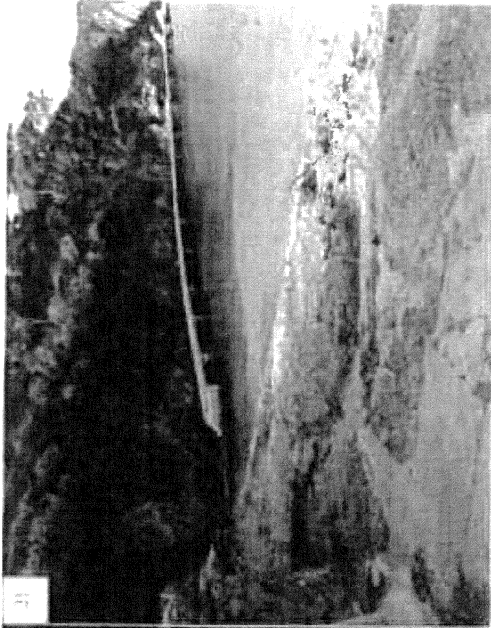
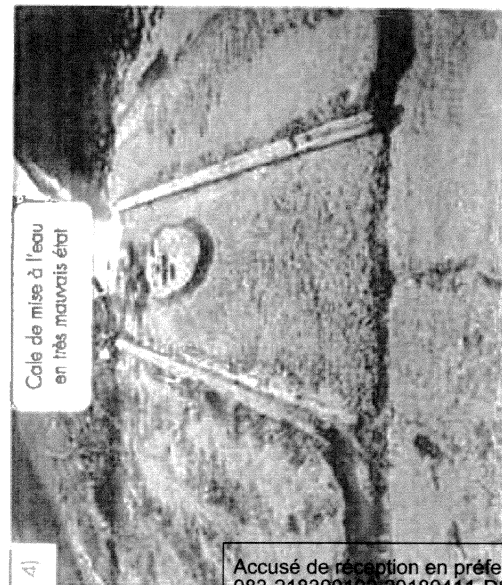
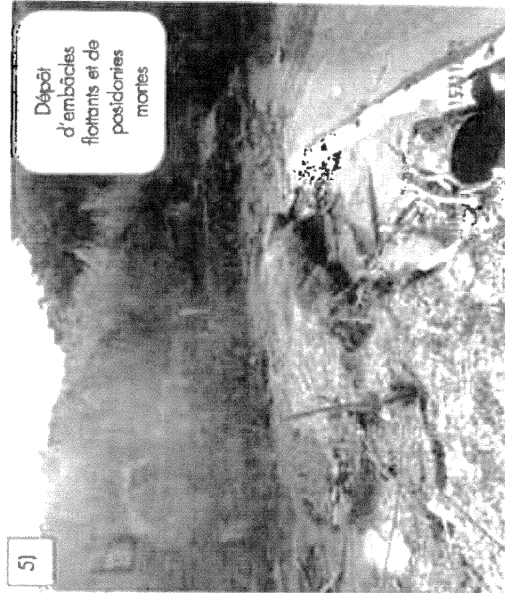
Nous constatons que le béton de la cale de mise à l'eau est en très mauvais état, les lambourdes anti-dérapage sont très abîmées ou disparues, cette zone est accidentogène et mérita d'être reprise avant la saison estivale.

- 1) Nous constatons l'accès à la cale de mise à l'eau.
- 2) Cale de mise à l'eau et capitainerie.
- 3) Estacade aluminium sur pile béton.
- 4) Cale de mise à l'eau comportant des inserts bois.
- 5) La plage de sable à l'arrière du port est une zone de dépôt d'embâcles flottants et de positionnés mortes.

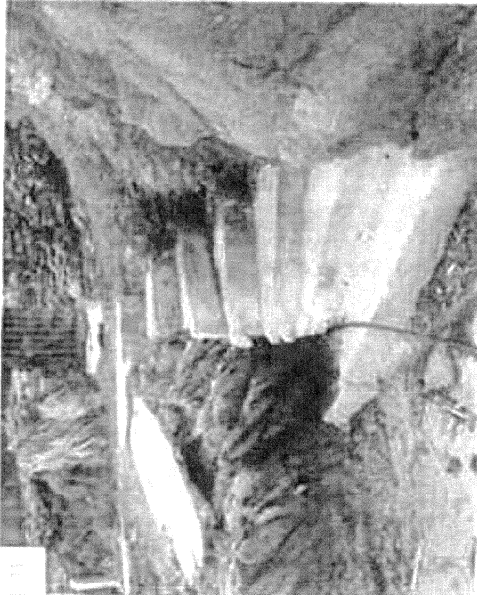
2) Accès au ponton et tuyau d'alimentation AEP en aérien

- 1) Accès au ponton par la capitainerie.
- 2) Accès au ponton par la plage, nous distinguons l'alimentation d'eau du ponton en aérien et sans protection.
- 3) Ponton aluminium et Eco bois fixé sur des piles en béton armé.
- 4) Ponton constitué en deux parties l'une plus ancienne que l'autre.
- 5) Partie du ponton la plus récente.

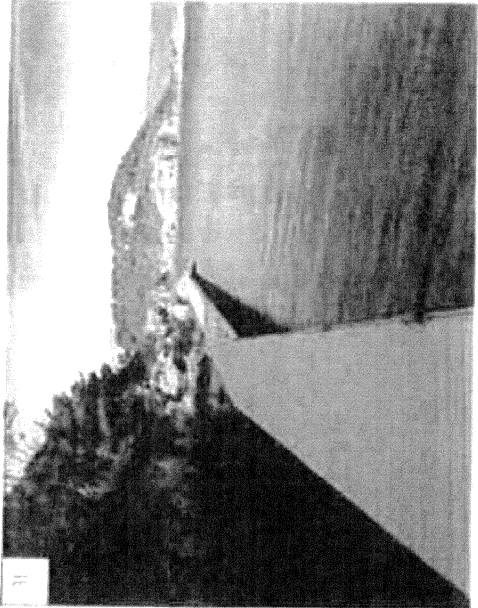
3)

4) Zone de séparation entre les anciens et nouveaux tabliers

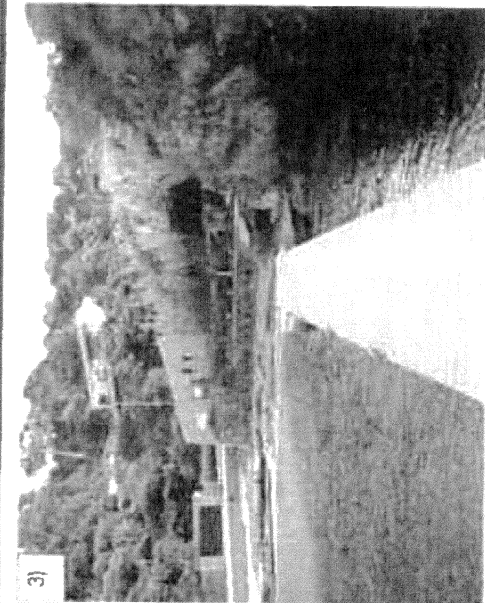
Prolongement  
réalisé en 2008  
sur 40.50 ml

- 1) Ancrage du ponton dans le récif
- 2) Ponton aluminium et éco bois.
- 3) A l'arrière-plan la capitainerie.
- 4) Longueur totale du ponton est de ± 69.70 ml
- 5) Le ponton comporte 13 appuis constitués de buses de Ø 900 mm coulés en béton armé.
