LA LONDE  
Les Maures

Janvier 2016

Étude hydraulique et de  
définition d'une stratégie de  
prévention et de protection  
contre les inondations des  
zones à enjeux de la commune

## Rapport de reconnaissance de terrain

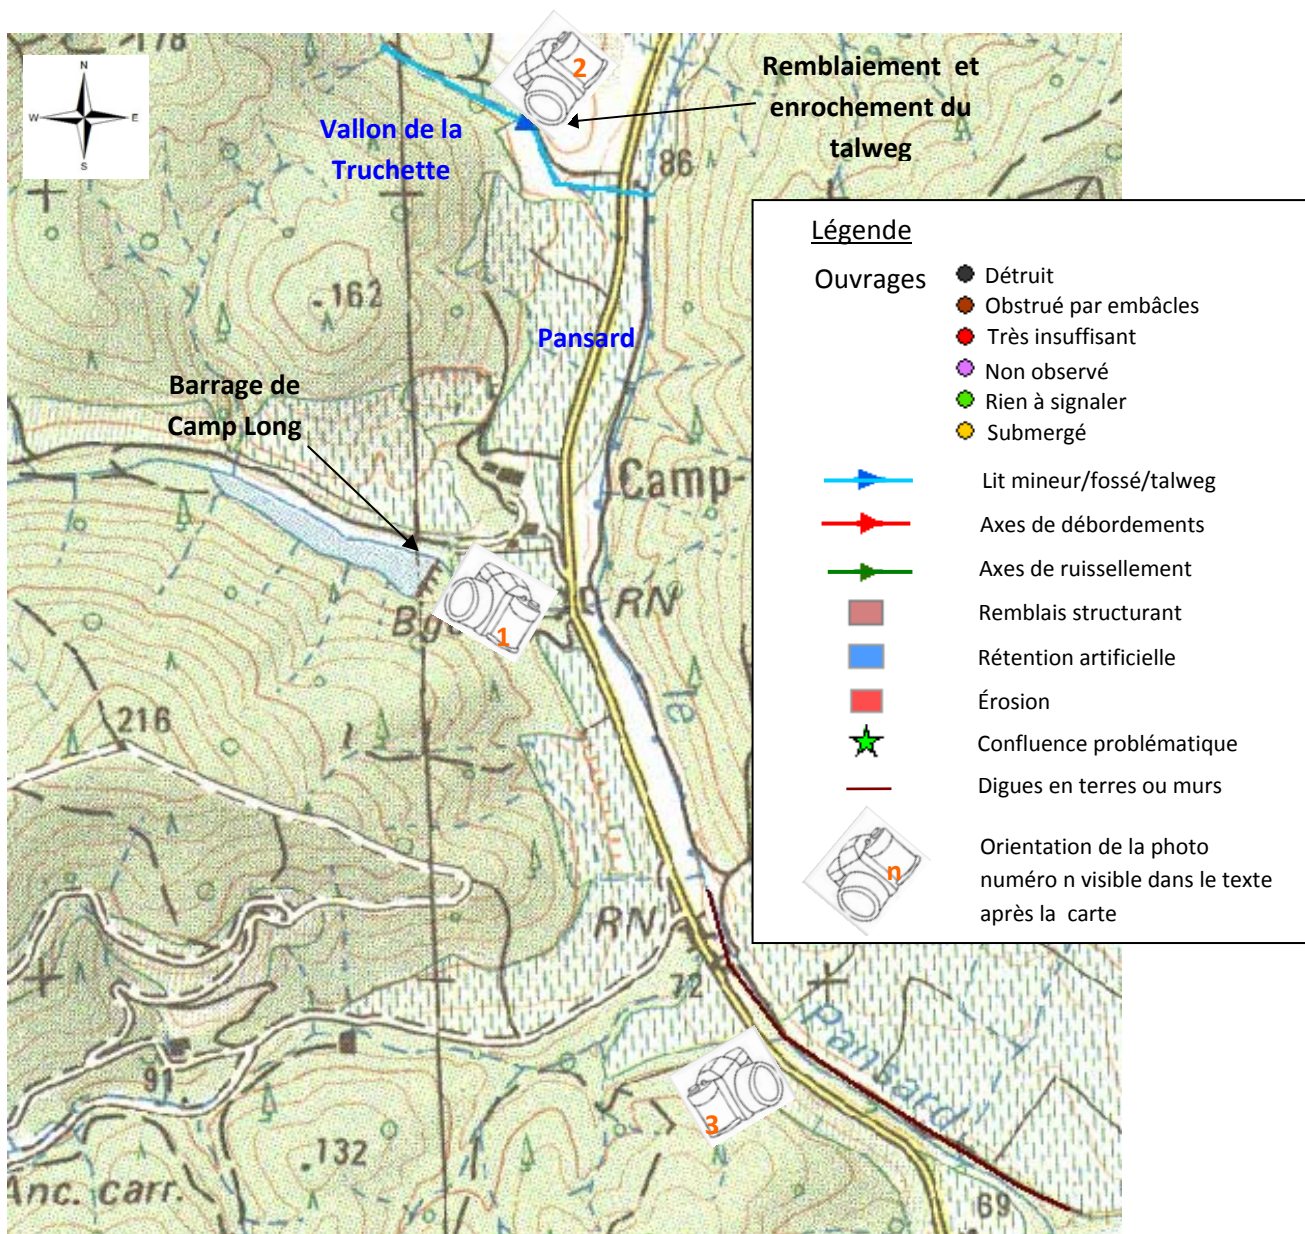
Figure 2 Domaine du Pas du Cerf

Sur leur partie amont, les rives du Pansard se situent sur le domaine du Pas du Cerf. Le lit du Pansard s'est fortement érodé dans ce secteur. La présence d'arbres en pied de berge a provoqué la formation d'embâcles et de recirculations d'eau violentes, qui ont amplifié les phénomènes d'érosion. On note également les points particuliers suivants :

- Le barrage de Camp Long a surversé pendant les deux crues. Une réhausse de faible hauteur sur le barrage a rompu lors de la crue de janvier 2014.

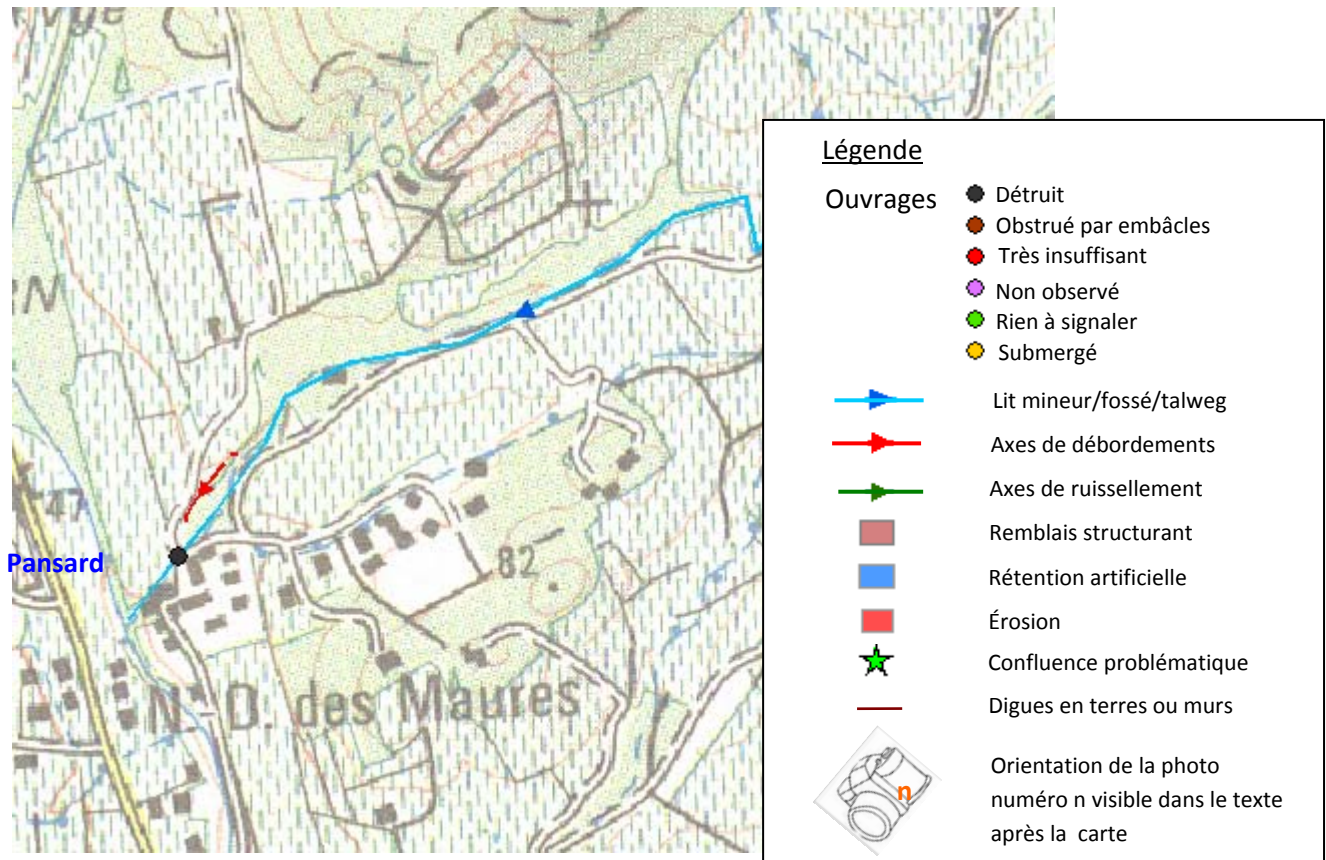
Figure 3 Domaine du Gaoutabry

Ce vallon, affluent du Pansard, s'est nettement érodé sur tout son cours. Il a débordé sur la route en rive droite à proximité des zones à enjeux. L'ouvrage de franchissement le plus en aval a été détruit en novembre 2014. Ce vallon a contribué aux érosions marquées dans le quartier de Notre Dame des Maures.

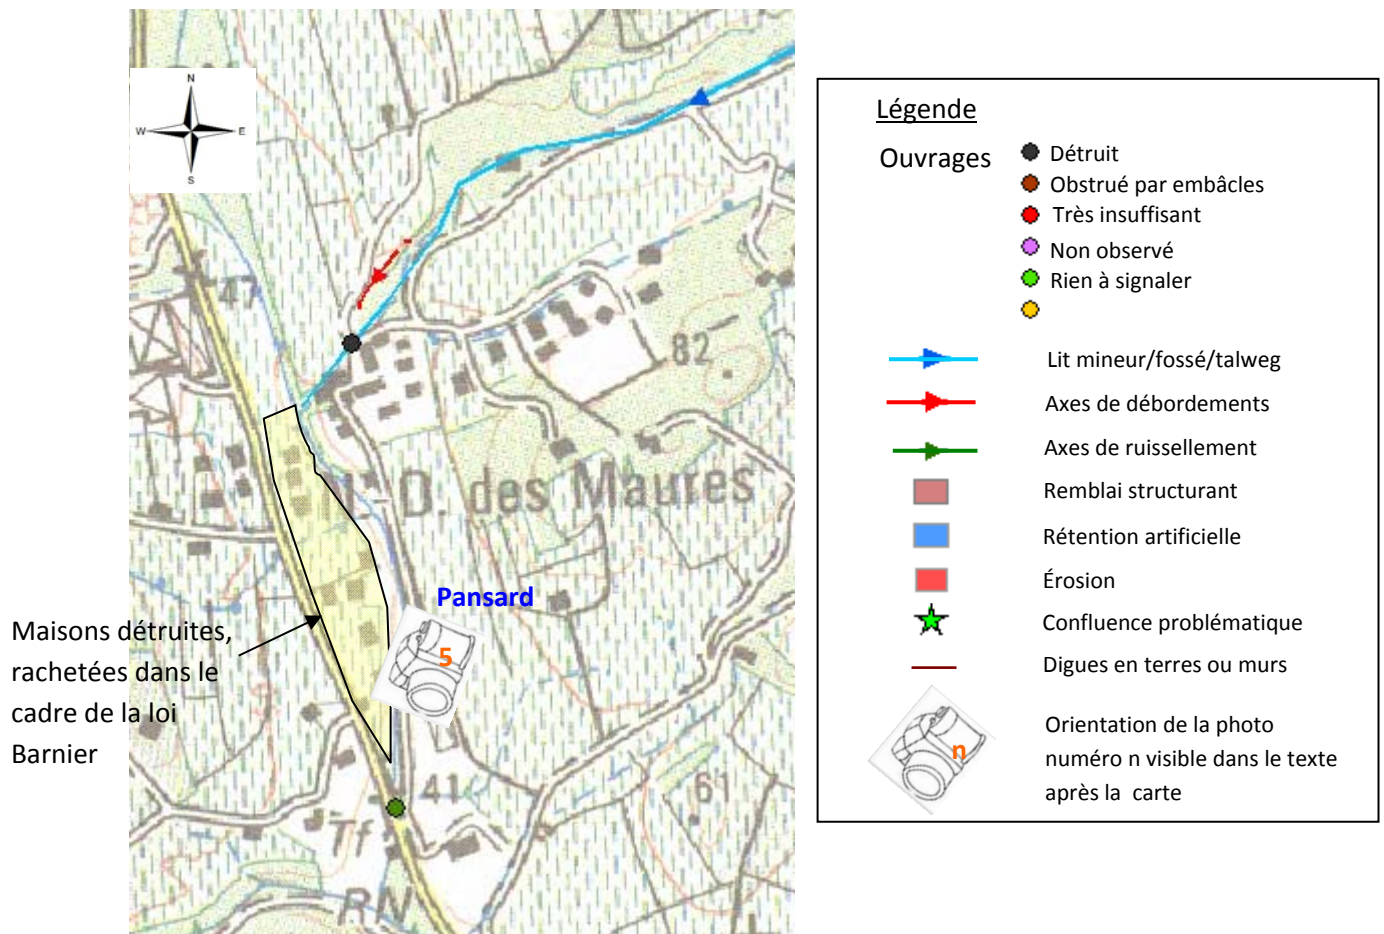
Figure 4 Notre Dame des Maures

De nombreuses habitations ont été gravement sinistrées du fait de l'érosion des berges et de hauteurs d'eau supérieures à 1 m et parfois 2 m dans les habitations. Les vitesses et pressions de l'eau ont gravement endommagé les habitations inondées.

La configuration de l'ouvrage en aval (coude et présence du mur maçonné en amont côté rive droite) a pu également causer une augmentation des eaux en amont.

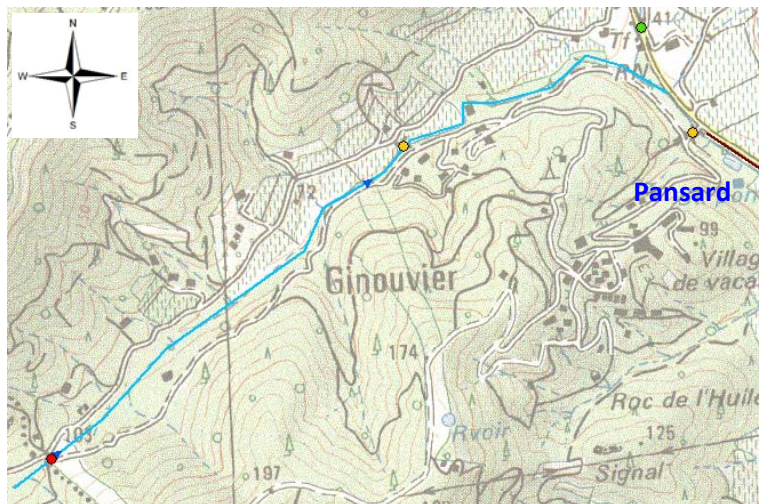
Figure 5 Vallon de la route de l'Appié

Bien que le vallon ait reçu beaucoup d'eau, il n'y a pas eu de dégâts significatifs. Les habitations sont bien éloignées du vallon.

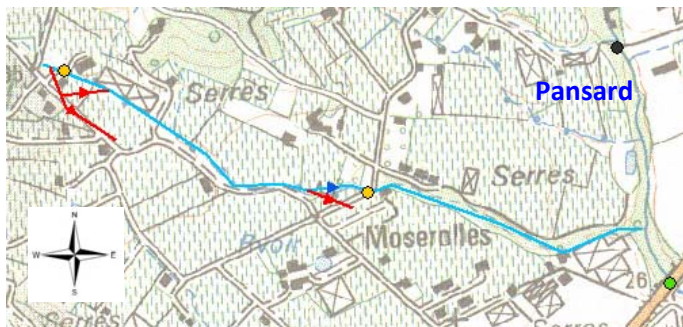
L'ouvrage le plus en amont a été obstrué par des embâcles. Il est particulièrement limitant de par sa faible largeur. Les eaux débordent sur les rives, pour rejoindre rapidement le lit mineur. En rive droite, la route canalise une partie des eaux.

À l'approche des zones urbanisées, en amont du second ouvrage, le lit effectue un virage très marqué. L'eau, arrivant avec des vitesses élevées, monte brutalement et déborde sur la route.

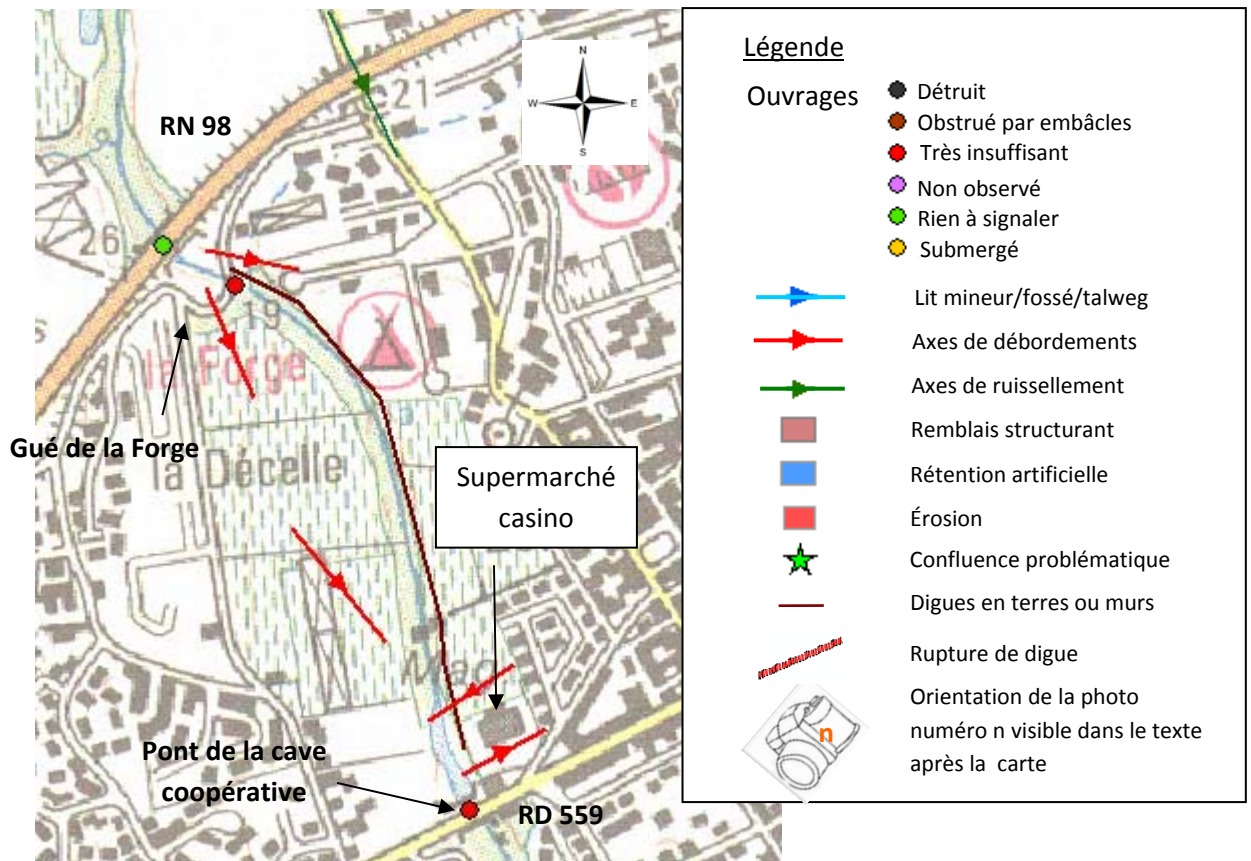
Figure 6 Le Pansard entre le pont de la RN 98 et le pont de la cave coopérative

En rive droite, les débordements se propagent depuis le gué de la forge jusqu'au pont de la cave coopérative. Le remblai de la RD 559 fait obstacle aux écoulements, les eaux s'accumulent en amont et transitent uniquement par le lit mineur.

*Les érosions au pied du pont de la cave coopérative peuvent déstabiliser l'ouvrage si elles s'aggravent.*

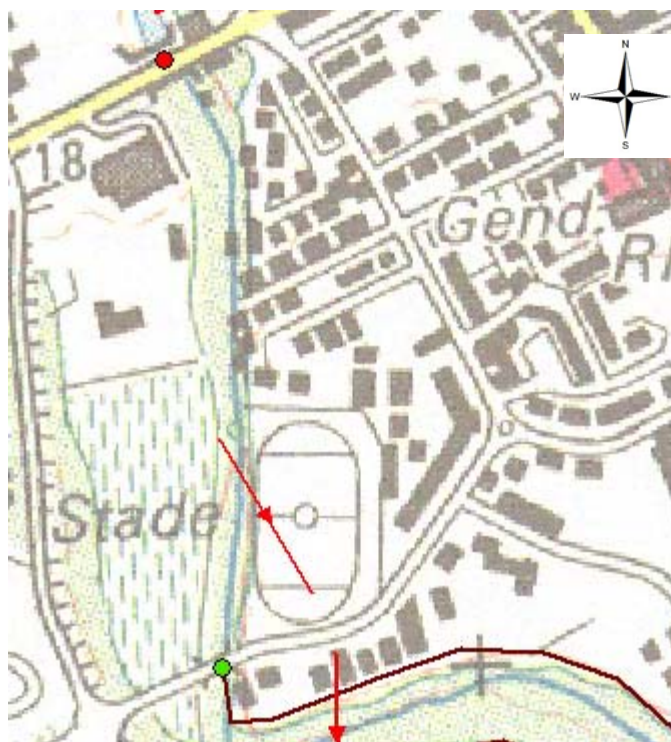
Lors de la crue de janvier 2014, le stade a été inondé, les hauteurs d'eau ont été de l'ordre de 1 m. Ces débordements se sont ensuite propagés à l'aval. L'étranglement en aval ainsi que le virage du cours d'eau ont certainement contribué à l'exhaussement de la ligne d'eau et à ces débordements.

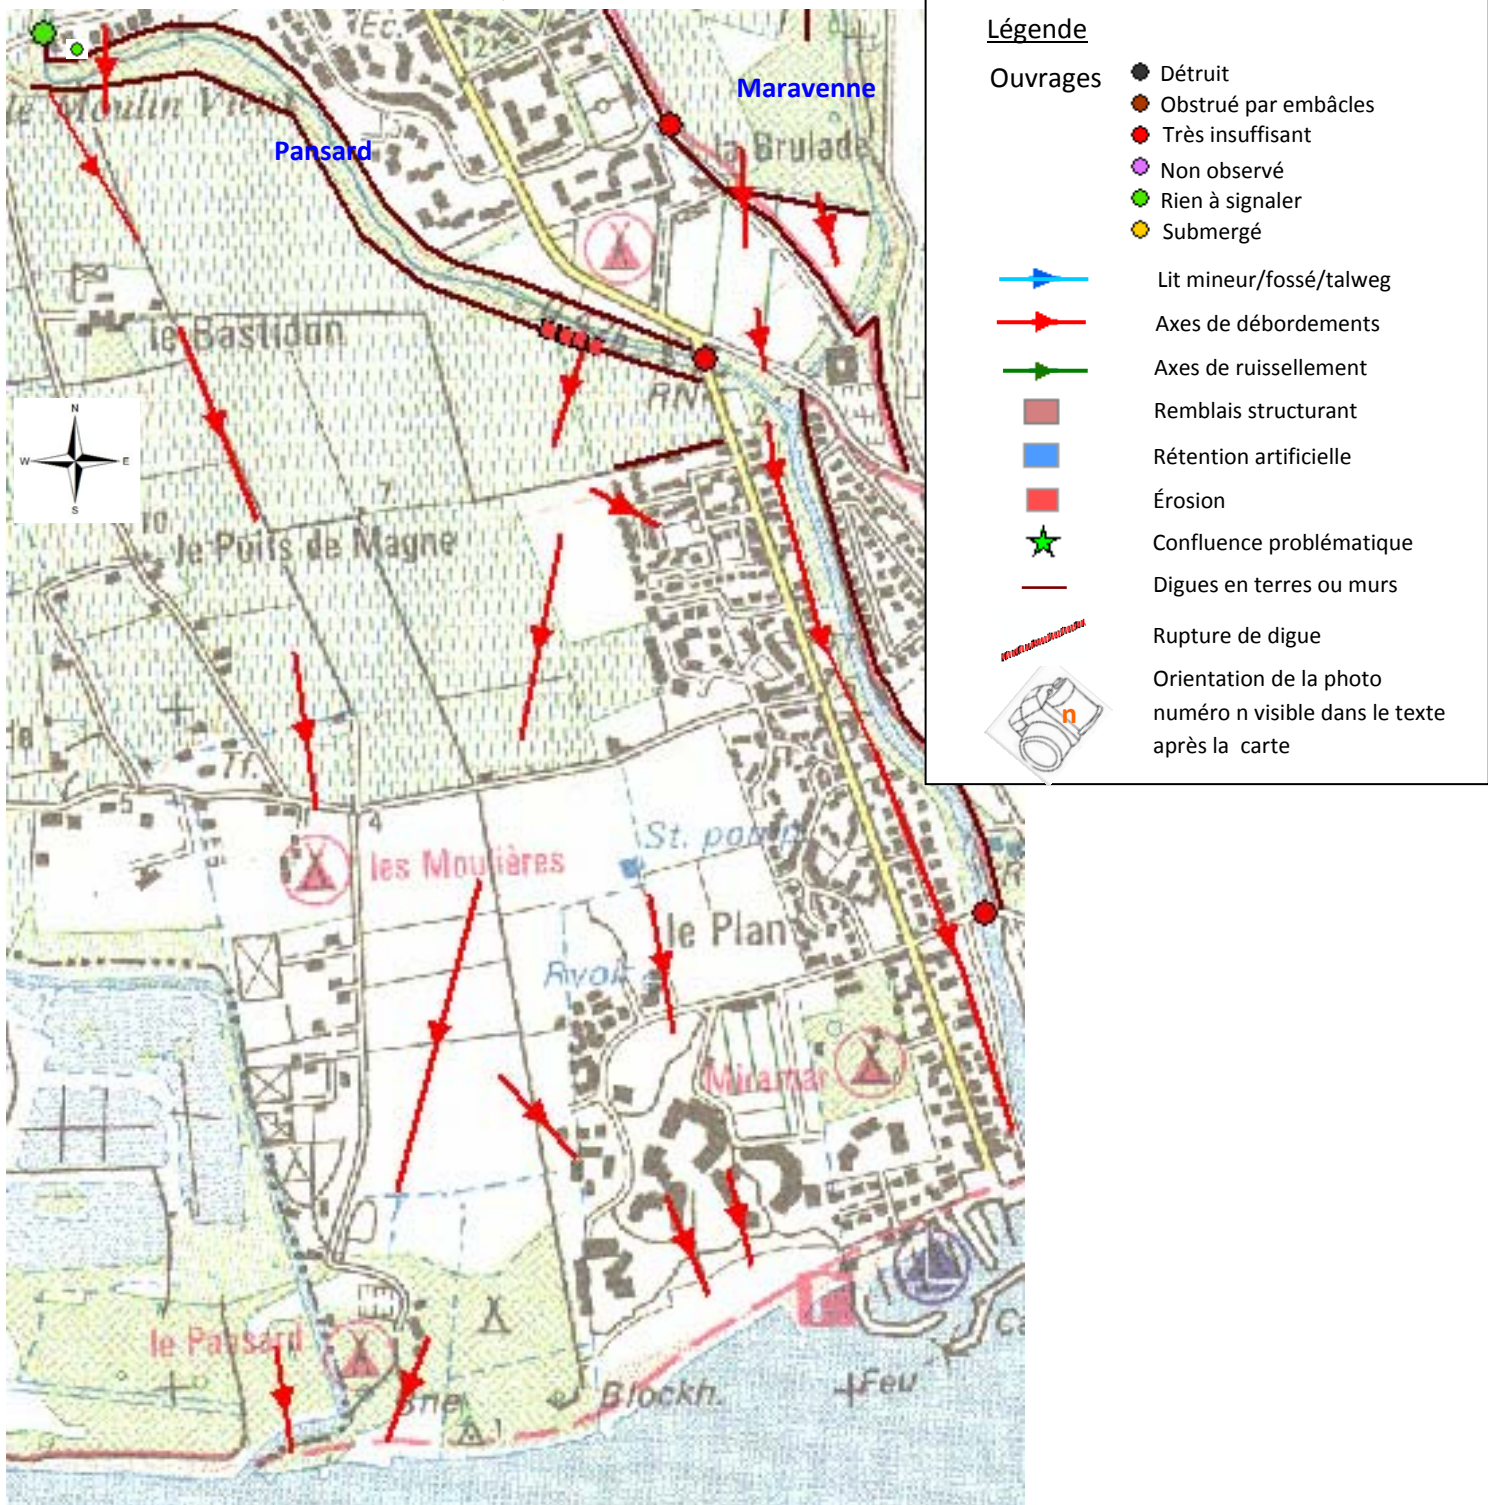
Figure 8 Inondations par le Pansard sur la partie aval

Entre le pont Ducournau et le pont Blanc, le niveau d'eau du Pansard monte fortement pour les raisons suivantes :

Les deux crues ont donc connu des dynamiques complètement différentes sur ce secteur. Les ruptures sur les digues ont eu lieu aux points de plus forte sollicitation. À noter que, vu l'hétérogénéité de ces digues, la rupture peut survenir ailleurs selon les zones les plus fragiles. Après chaque crue, cette digue a été renforcée, sans pour autant assurer un niveau satisfaisant de sûreté.

Au sud, les eaux rejoignent les fossés de drainage existants vers la mer. Un cordon sableux peu élevé limite la bonne évacuation des eaux vers la mer. Celui-ci a été partiellement détruit (au sud du camping du Pansard).

- Pérenniser la digue du Bastidon pour éviter les ruptures.

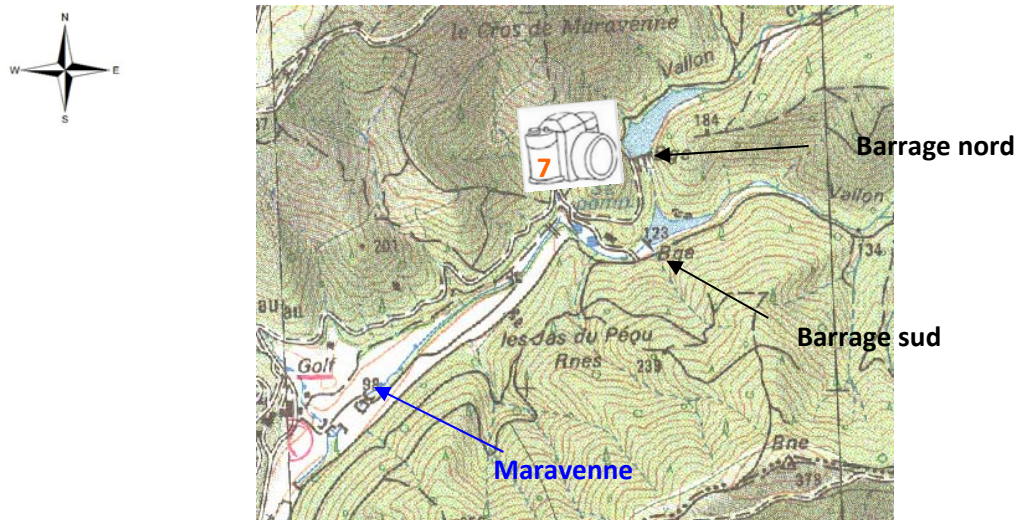
Figure 9 Localisation des barrages de Valcros

Situés en amont du golf, les barrages de Valcros drainent une surface de bassin versant importante. Le barrage sud récupère les eaux traversant le barrage nord plus un impluvium supplémentaire (vallon du Jau Péu).

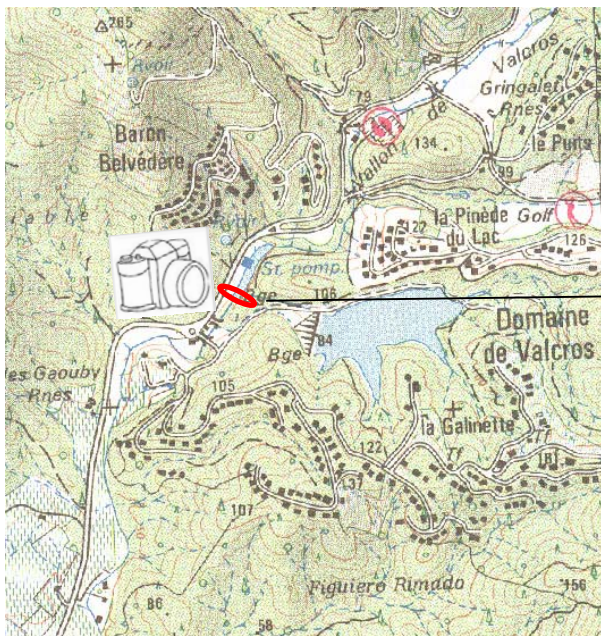
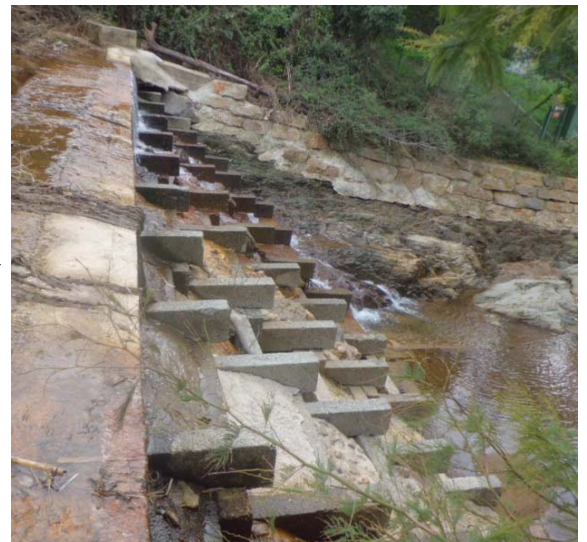
Figure 10 Seuil de l'ancien barrage

Le seuil d'un ancien barrage, localisé ci-dessous, constitue une marche très importante pour le Maravenne. Son influence sur les lignes d'eau sera à analyser avec soin.

Historiquement, un lac était présent sur ce secteur et pouvait participer à l'expansion des crues. Ce lac a été comblé.

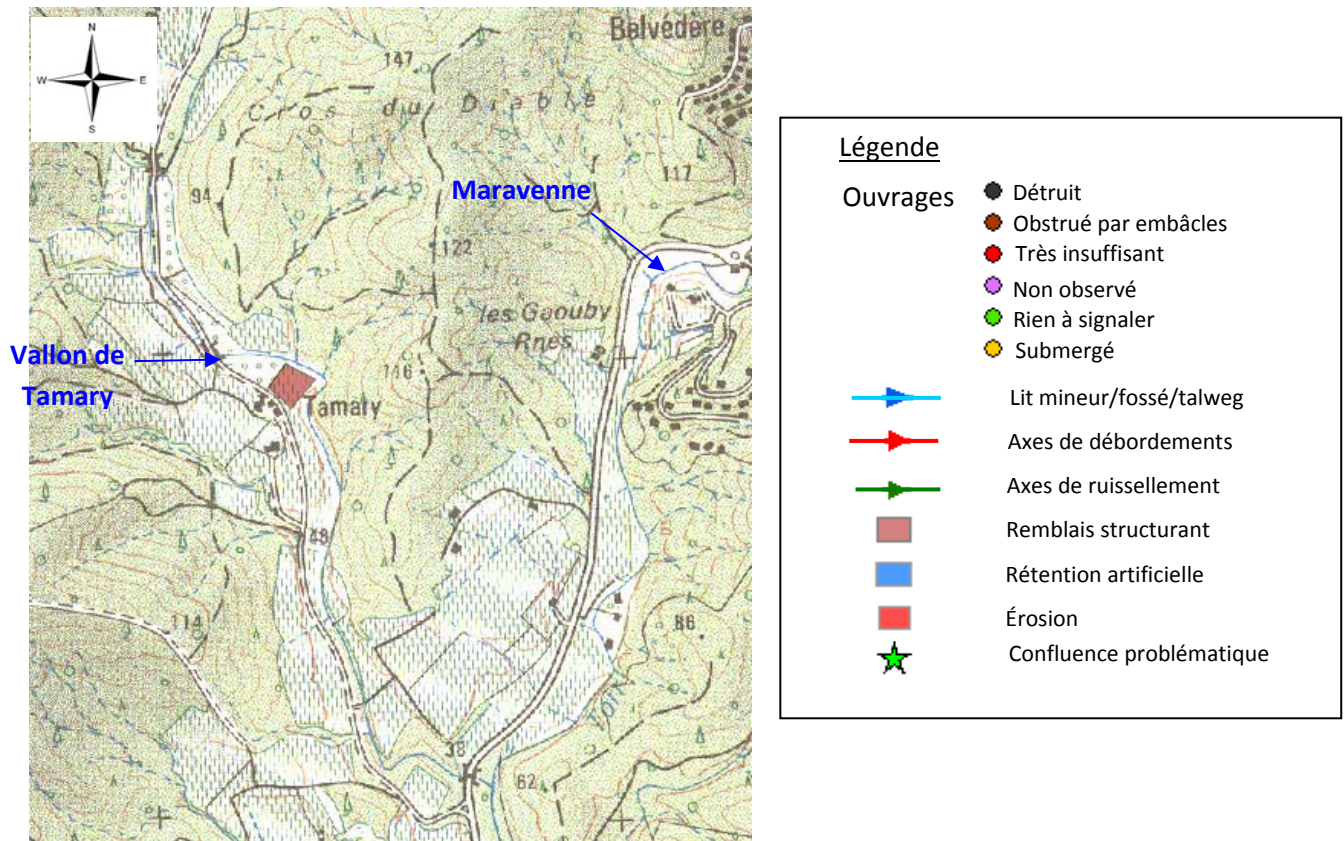
Figure 11 Vallon de Tamary

Le vallon du Tamary a été particulièrement touché par la crue de novembre 2014. Avant les crues, le lit du vallon était extrêmement contraint sur les parties viticoles. La raideur des berges montre que les parcelles agricoles ont été agrandies par remblai en gagnant sur le lit mineur, au détriment de sa capacité d'écoulement. Lors de la crue de novembre 2014, le vallon s'est fortement élargi, érodant de manière très importante les berges. Ce vallon a été sujet à un fort transport solide.

À noter également, au niveau de l'exploitation viticole, la présence d'un remblai occupé par des vignes. Ce remblai crée au niveau d'un bassin de traitement des eaux (en amont du remblai) une zone de rétention et de dépôt solide.

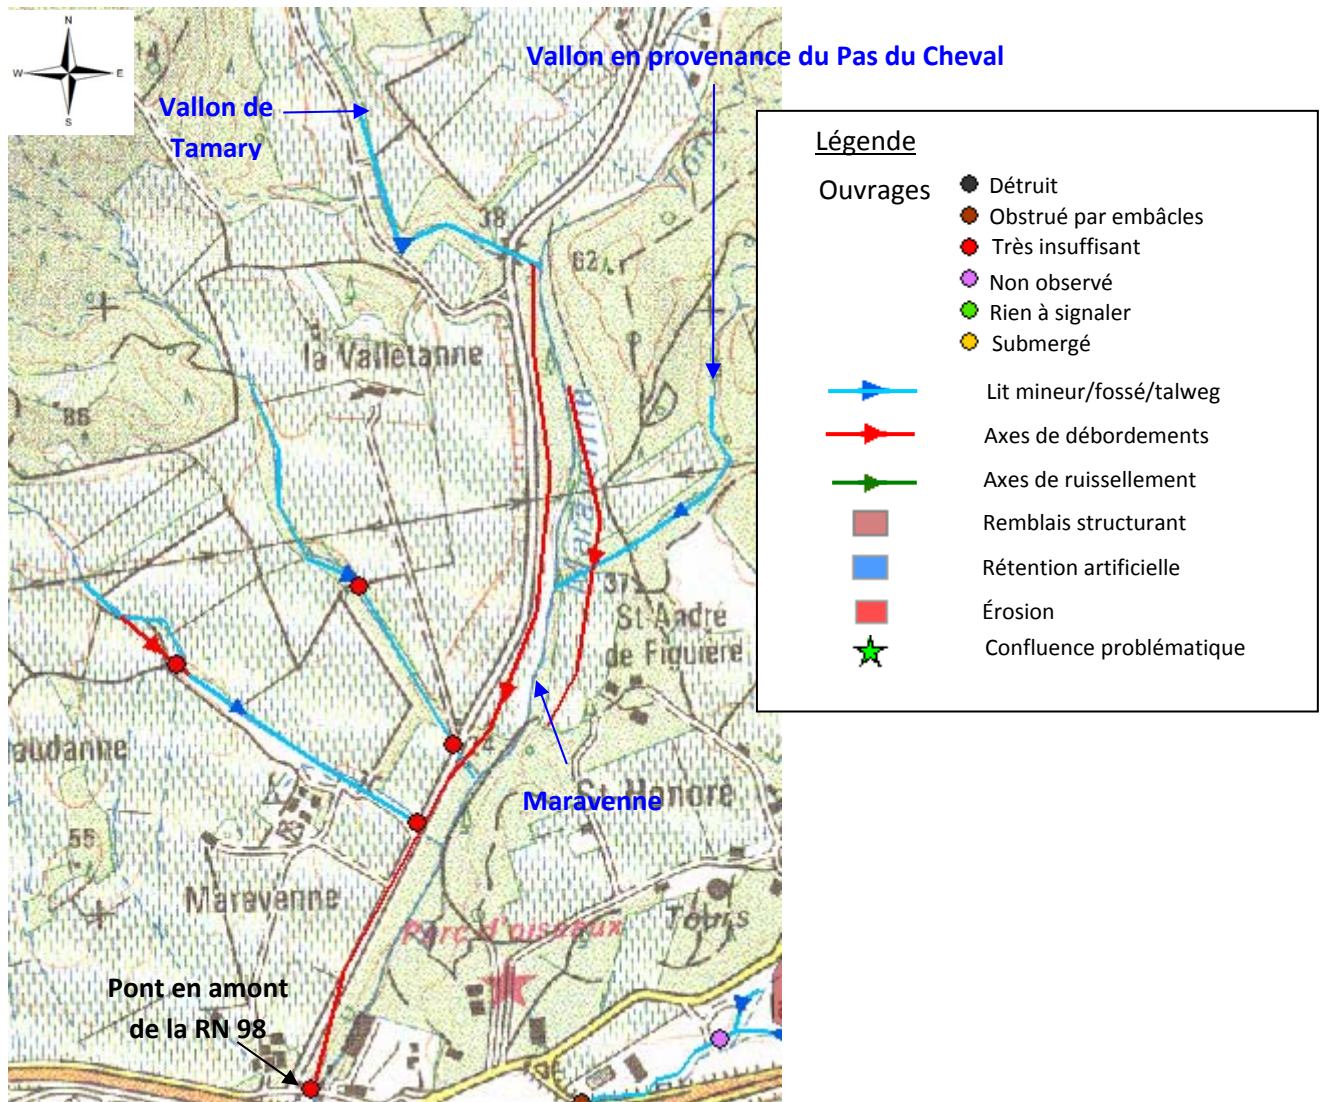
Figure 12 Le Maravenne entre la confluence avec le Tamary et la RN 98

Entre la confluence avec le Tamary et la RN 98, le Maravenne reçoit deux affluents en rive droite et un en rive gauche.

- Les eaux ont circulé sur la route, ont dégradé son revêtement, et ont été suffisamment puissantes pour déporter des voitures<sup>2</sup>.

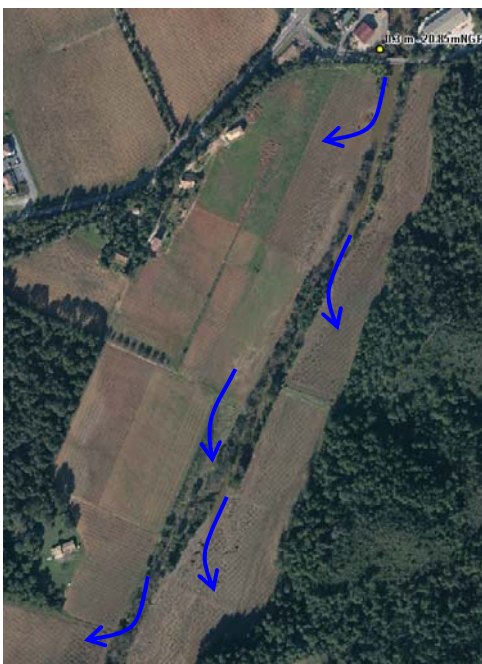
Juste en aval du pont de l'entreprise de travaux publics, les eaux ont débordé en rive droite. De manière générale, jusqu'à la confluence avec le vallon de Châteauvert, le Maravenne a largement érodé ses berges, en creusant même un nouveau lit par endroits.

Sur ce secteur, plusieurs véhicules se sont déposés à une distance proche sur les deux rives, ce qui s'explique par un ralentissement des eaux. Ce secteur est une zone d'expansion des crues. Les volumes en jeu sont très importants, c'est en cet endroit que le Maravenne dispose du plus de largeur pour s'étendre.

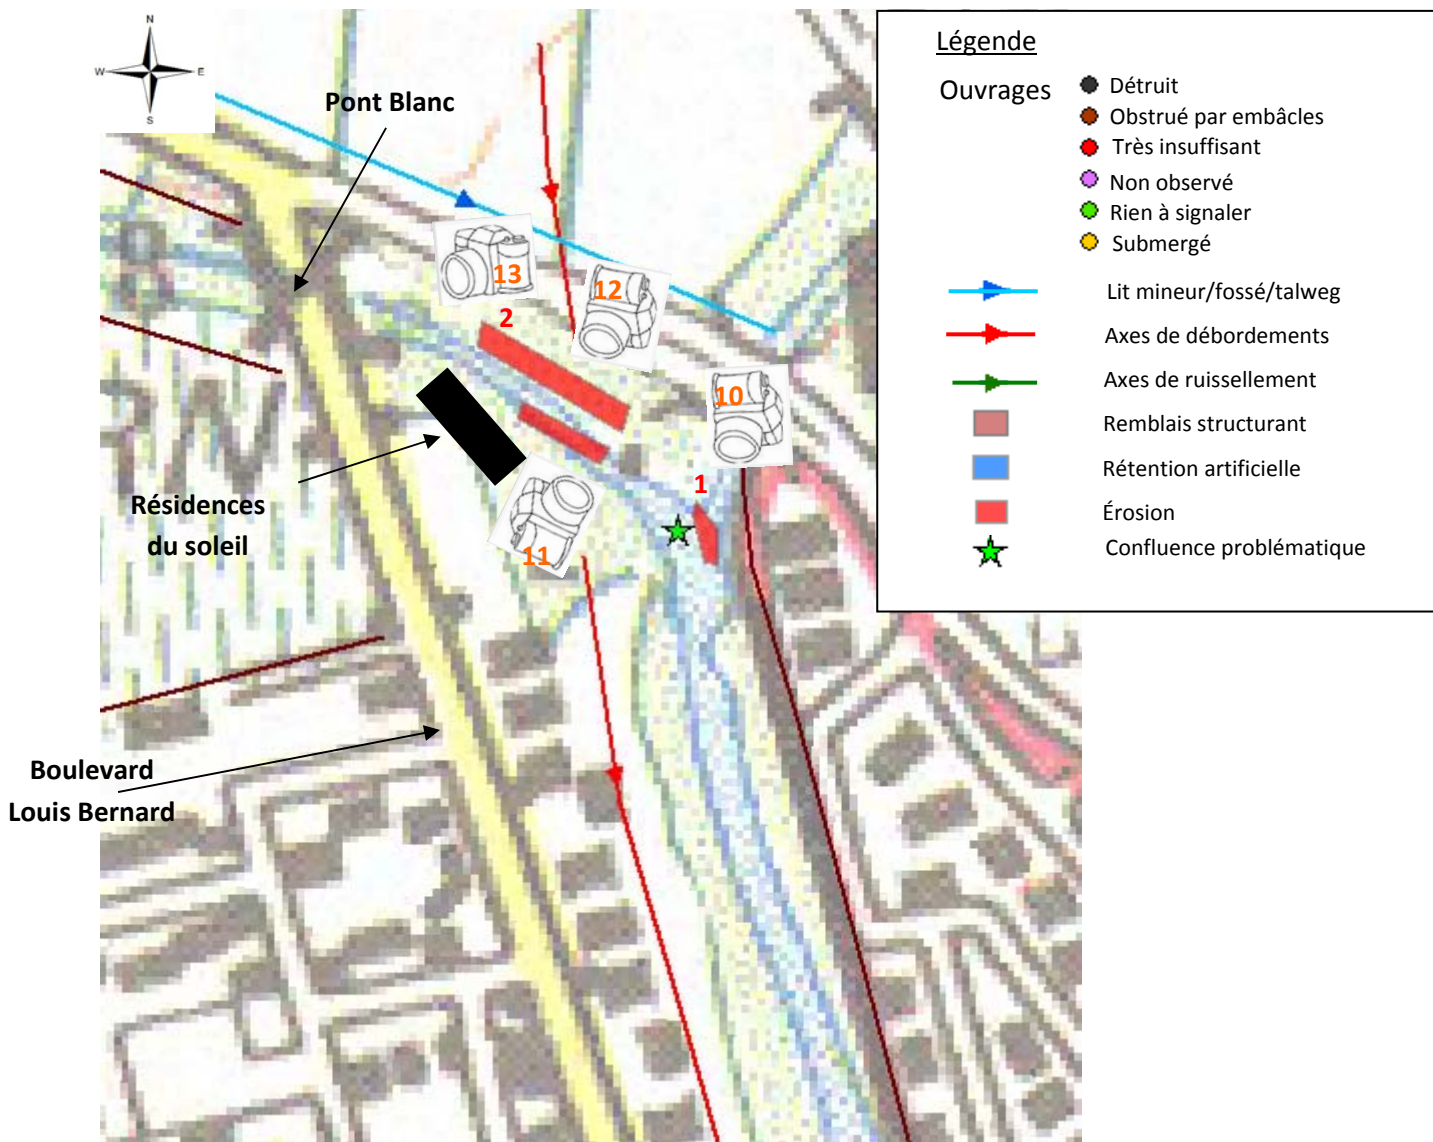
Figure 15 Confluence du Maravenne et du Pansard

En outre, il y a trois zones d'érosion très marquées :

1. Dans la continuité du Pansard, les vitesses exercent une sollicitation forte de la berge rive gauche du Maravenne et génèrent une érosion très marquée. Ce secteur est particulièrement sensible car juste devant le remblai-digue de protection en rive gauche du Maravenne. Une rupture de ce remblai causerait de graves dommages aux habitations situées derrière.
2. Des eaux de débordement du Maravenne se jettent dans le Pansard en rive gauche, juste en aval du Pont Blanc. Une érosion forte s'y trouve, et s'explique par la présence de ces écoulements. La photographie montre bien ce phénomène.
3. Ce retour des eaux dans le Pansard érode également la berge en rive droite. À terme, cette érosion peut générer un effondrement de la berge et du parking en arrière.

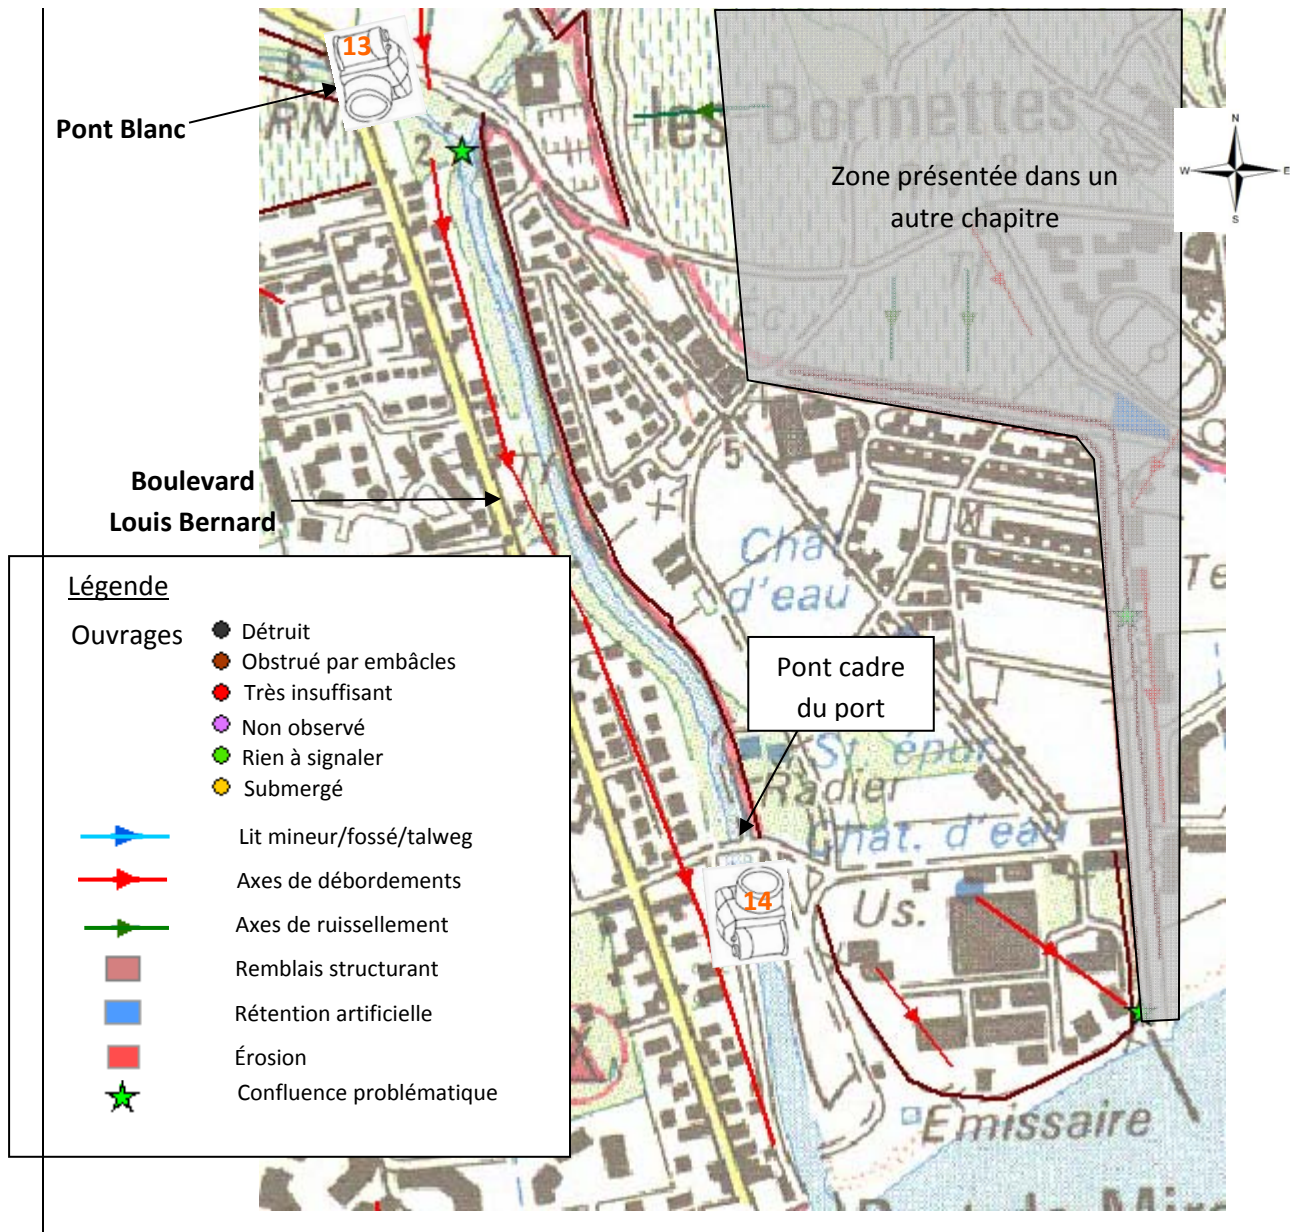
Figure 17 Le Maravenne entre la confluence avec le Pansard et la mer

En rive gauche, en amont de la station d'épuration, il y a eu surverse sur les digues. Les débordements se sont propagés dans le secteur de l'usine et ont rejoint la mer par le réseau pluvial de l'usine. À noter que l'usine est elle-même clôturée par un mur bahut limitant fortement l'évacuation des eaux.

La confluence avec le Pansard génère une forte montée des eaux et des débordements en rive droite. Ces débordements se propagent jusqu'à l'aval. Le Boulevard Louis Bernard est submergé, à l'exception de sa partie haute (au nord). Les débordements par le Pansard en amont de la confluence et les débordements par le Maravenne en aval se rejoignent ainsi (voir photographie suivante).

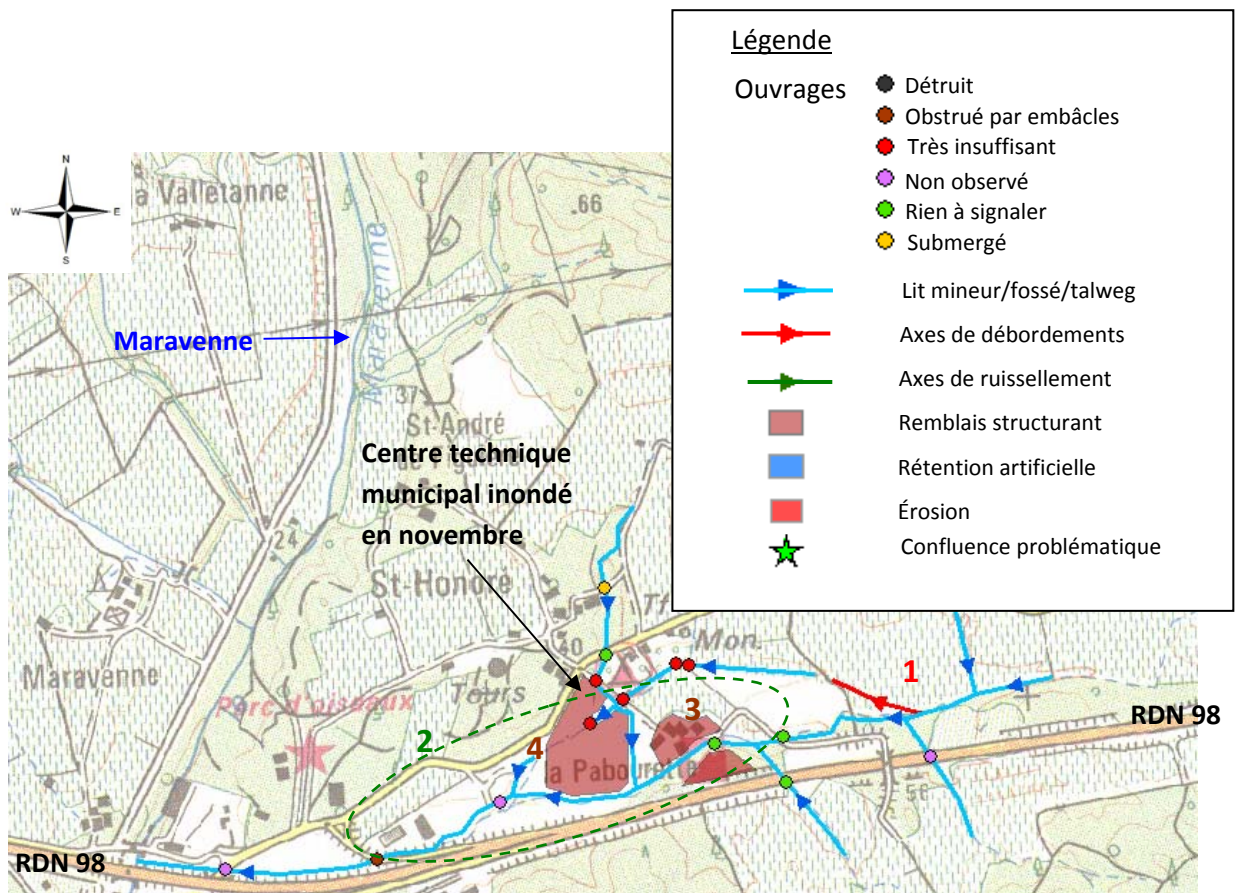
Figure 18 Affluent rive gauche du Maravenne en amont de la RN 98

En rive gauche du Maravenne, en amont de la RN 98, un réseau hydrographique complexe se réunit dans le quartier de la Pabourette. Sur ce secteur, on note les spécificités suivantes (voir carte page suivante) :

- **Secteur 1** : Insuffisance de la capacité du lit qui entraîne un débordement sur les vignes. Ce débordement suit la topographie du site et forme un axe d'écoulement marqué.
- **Secteur 2** : Le secteur a été remblayé pour installer des bâtiments (locaux techniques, habitations, etc.). L'eau stagne dans les lits, favorisant le développement d'une végétation dense non entretenue. Les obstructions en lit majeur créées par les remblais, la végétation dans le lit mineur et les ouvrages de franchissement de faible capacité (ou susceptibles de s'obstruer) font que les eaux s'accumulent en amont.
- **Secteur 3** : Les habitations n'ont été touchées pour aucune des crues de 2014. Le chemin d'accès était impraticable.
- **Secteur 4** : Les entreprises ont été inondées et sinistrées, de même que le centre technique municipal.

De multiples facteurs (remblaiements, manque d'entretien, embâcles) gênent le bon écoulement des eaux.

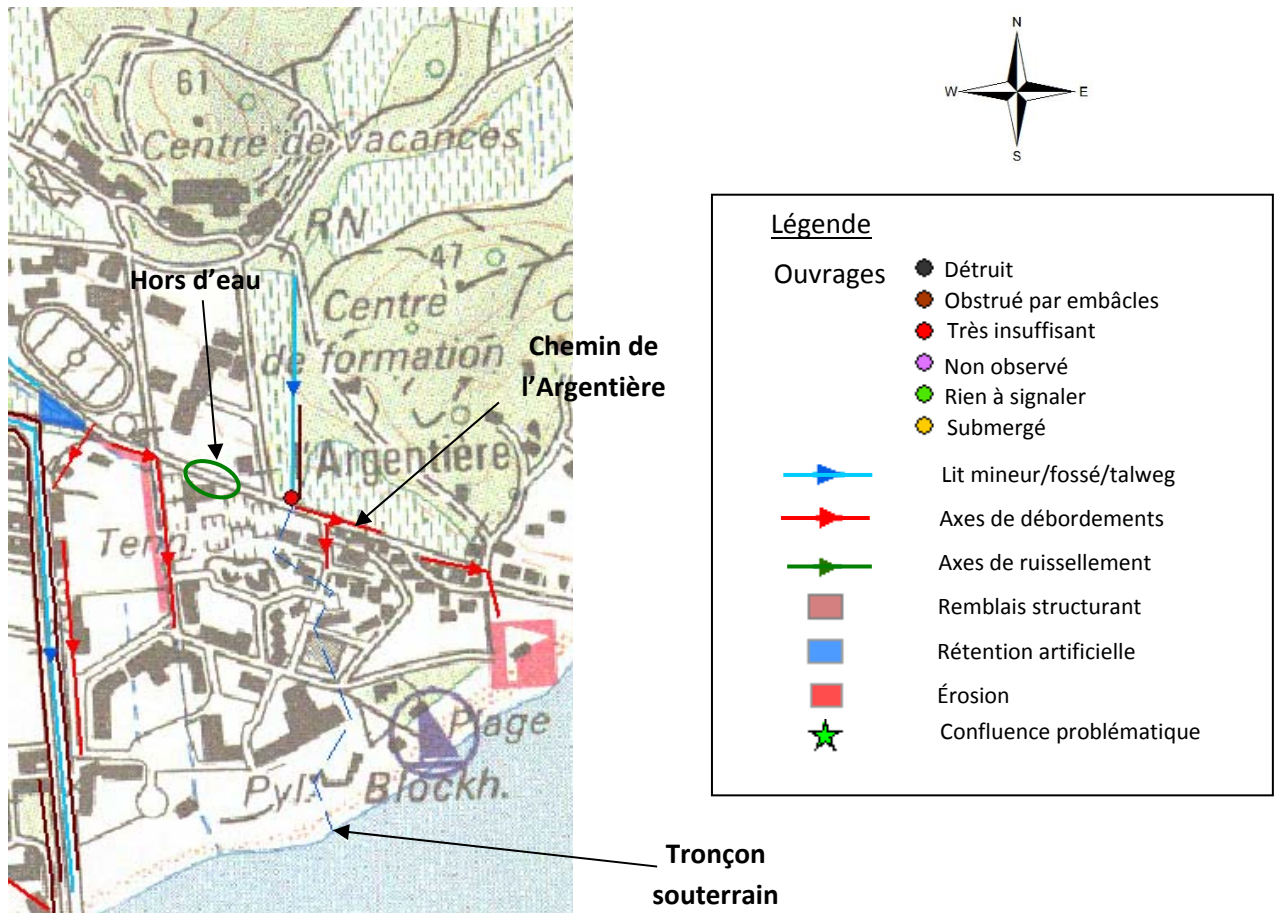
Figure 21 Secteur de l'Argentière

Le quartier de l'Argentière est fréquemment inondé par un ruisseau prenant sa source dans le domaine du Château des Bormettes. Ce vallon est enterré sous les zones habitées. Il récolte également les eaux pluviales du secteur. L'ouvrage en entrée du tronçon souterrain est nettement insuffisant, le ruisseau déborde fréquemment. L'axe principal d'écoulement se dirige directement vers la mer par le Chemin de l'Argentière. Le secteur étant plat, les eaux s'étalent dans tout le quartier. En outre, les eaux pluviales locales ne s'évacuent plus, et aggravent les inondations.

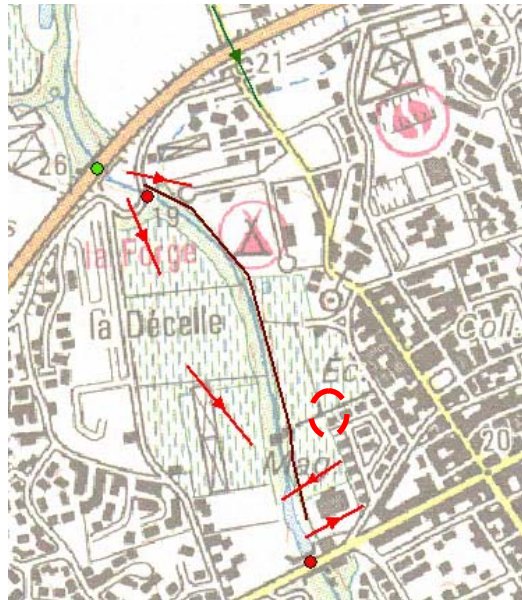
**Localisation des problèmes évoqués** :

Le Pansard déborde dans un premier temps en remontant de l'aval vers l'amont depuis la rive gauche au niveau du pont de la cave coopérative, et, dans un second temps, au niveau du gué du quartier de La Forge en rive gauche.

En janvier 2014, il y a eu lors de la crue une *vague subite* sur le Pansard.

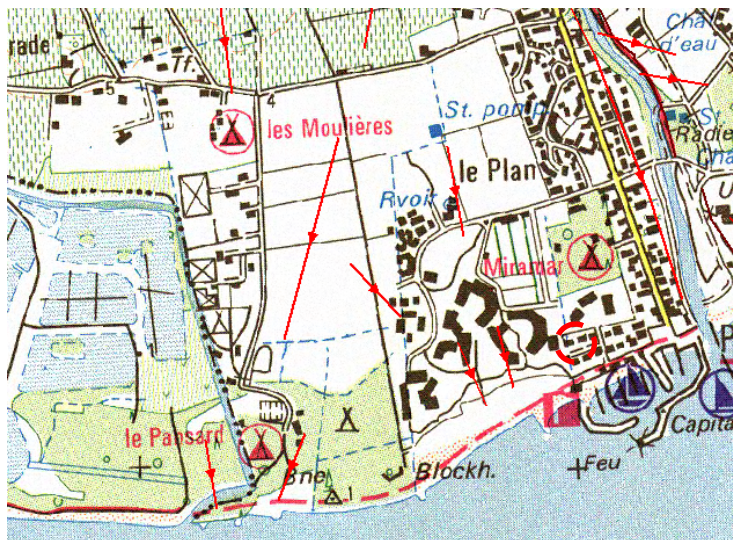
**Localisation des problèmes évoqués** :

En janvier 2014, l'eau est montée très brusquement, comme s'il y avait eu une vague. En novembre 2014, la montée des eaux a été plus progressive.

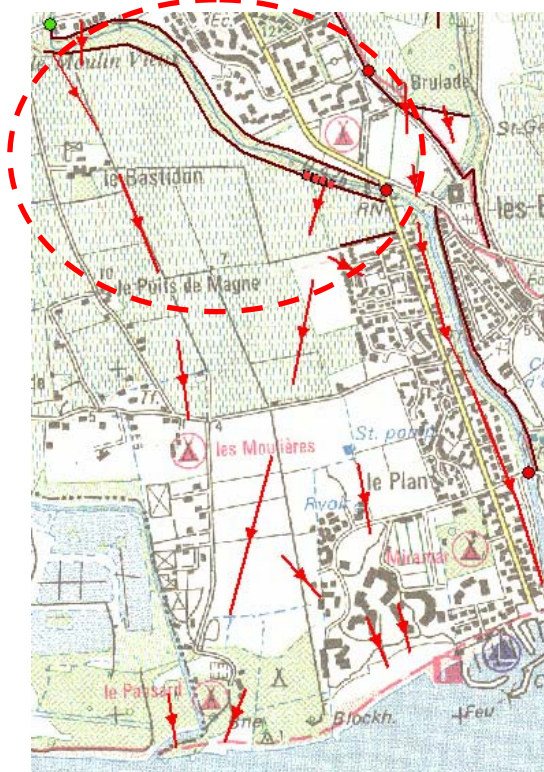
**Localisation des problèmes évoqués** :

Une rupture en amont du pont Blanc a eu lieu pour les crues de janvier et novembre 2014. Ces eaux se sont ensuite propagées vers le sud.

Entre les crues de novembre et janvier 2014, le Pansard a été élargi depuis le gué de la Forge jusqu'entre le pont Ducournau et le pont Blanc. Il y avait ainsi une contraction de la section dans le Pansard (là où l'élargissement a cessé d'être réalisé), qui aurait favorisé la montée des eaux au droit de cette contraction, à proximité du point de rupture de la digue.

- Les digues en rive droite du Pansard, entre le pont Ducournau et le pont Blanc (le long du domaine du Bastidon), sont extrêmement fragiles. Elles sont constituées de tout-venant comportant des matériaux sableux. De nombreux terriers et arbres morts les recouvrent, créant des chemins préférentiels pour l'eau favorisant la rupture par érosion interne. **Elles risquent très fortement de rompre en cas de mise en charge. Quels que soient les aménagements retenus pour réduire les inondations, ils devront intégrer le risque très fort de rupture de ces digues en cas de mise en charge.** Ces digues peuvent créer un faux sentiment de sécurité du fait de leur grande fragilité<sup>3</sup>.

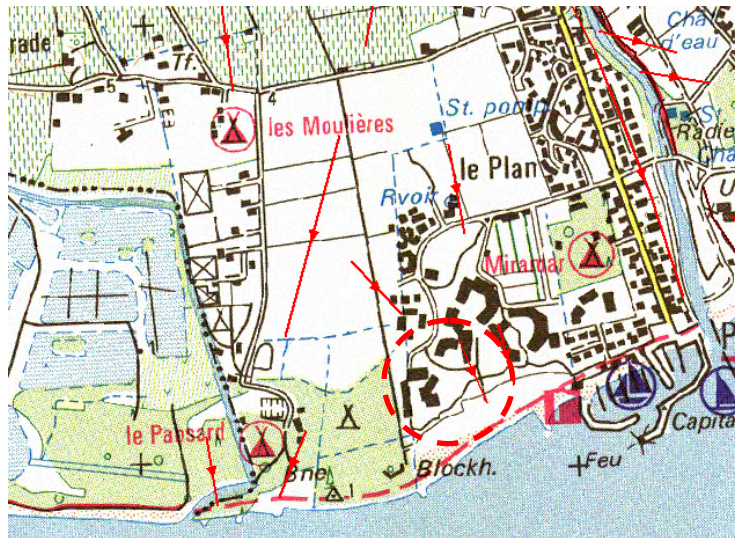
**Localisation des problèmes évoqués** :

En janvier 2014, l'eau est montée brusquement, contrairement à la crue de novembre 2014.

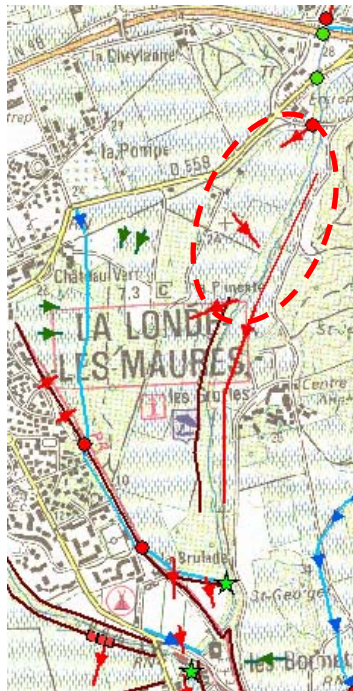
**Localisation des problèmes évoqués** :

Le Maravenne a fortement débordé sur les deux rives, s'est creusé un nouveau lit et a grandement érodé ses berges.
