LA LONDE  
Les Maures

Janvier 2016

Étude hydraulique et de  
définition d'une stratégie de  
prévention et de protection  
contre les inondations des  
zones à enjeux de la commune

## Rapport de reconnaissance de terrain

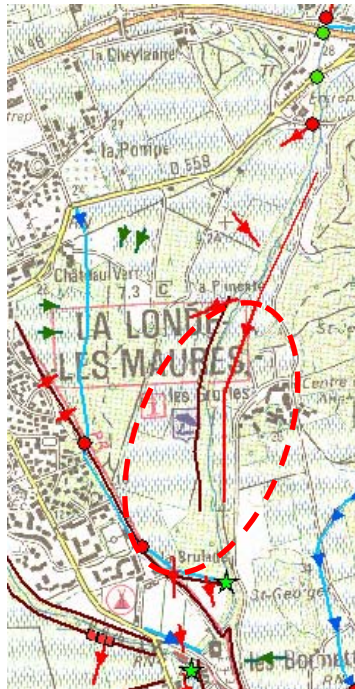
**Localisation des problèmes évoqués** :

Le lit mineur du Maravenne est fortement obstrué par des cannes et autres végétaux, ce qui diminue nettement sa capacité. La largeur du lit du Maravenne est particulièrement faible au droit de la confluence avec le vallon de Châteauvert (les lits des deux cours d'eau y ont la même largeur, alors que le lit du Maravenne est plus large en amont).

- Augmenter sa capacité en curant le lit, notamment les îles qui se sont formées (atterrissements végétalisés qui limitent fortement la capacité ; le Maravenne a creusé un lit de part et d'autre de ces îles).
- Augmenter sa capacité en aval, afin de diminuer le niveau d'eau à la confluence.

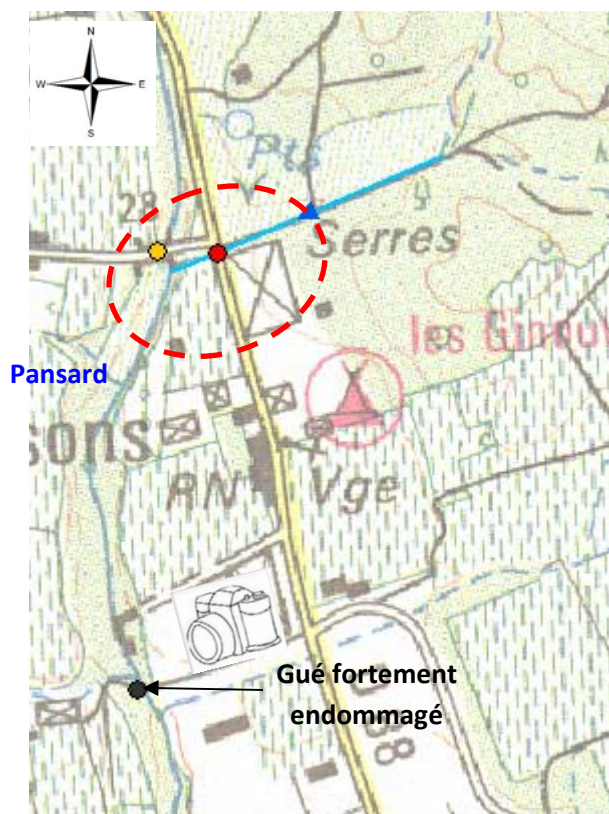
**Localisation des problèmes évoqués** :

En aval, un gué a été fortement endommagé lors des crues. Il a été contourné par érosion, ses appuis se font progressivement saper. En cas de rupture, il générerait une vague significative en aval. En outre, un poteau électrique est très proche de la berge en rive gauche et risque de s'effondrer si l'érosion latérale continue de se développer.

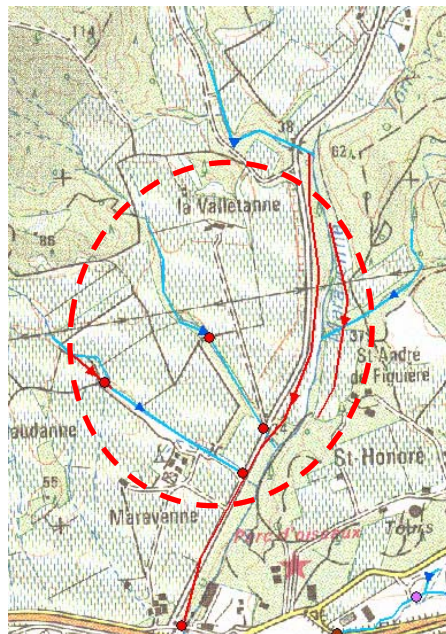
**Localisation des problèmes évoqués** :

En rive droite du Maravenne, en amont de la RDN 98, les domaines viticoles de la Valletane, du château de Maravenne et des Myrtes sont parcourus par deux vallons qui ont posé lors des crues de janvier et novembre 2014 les problèmes suivants :

- Élargissement fort de leurs lits.
- Débordements nombreux, notamment au niveau de buses et des virages.
- Obstruction par envasement des ouvrages de franchissement de la route en rive droite du Maravenne où ces vallons se jettent.
- Dégradation de la route au-dessus de ces ouvrages.
- Très fortes vitesses sur la route, qui peuvent avoir causé la mort d'automobilistes sur ce secteur.

Suite à ces dégâts, la route a été refaite et des ouvrages de franchissement ont été ajoutés. L'un d'eux s'est obstrué depuis (en moins de deux mois).

En rive gauche du Maravenne, l'érosion et les débordements ont dégradé des parcelles viticoles.

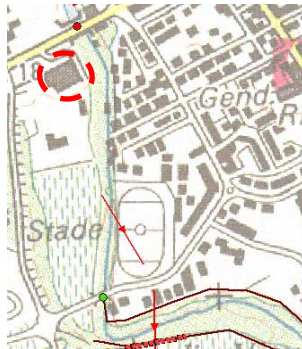
**Localisation des problèmes évoqués** :

D'après les différents retours, en janvier 2014, il y a bien eu une vague sur le Pansard pendant la crue, d'une hauteur comprise entre 0.5 m et 1 m. L'endroit le plus en amont où aurait été observée cette vague serait Notre Dame des Maures.

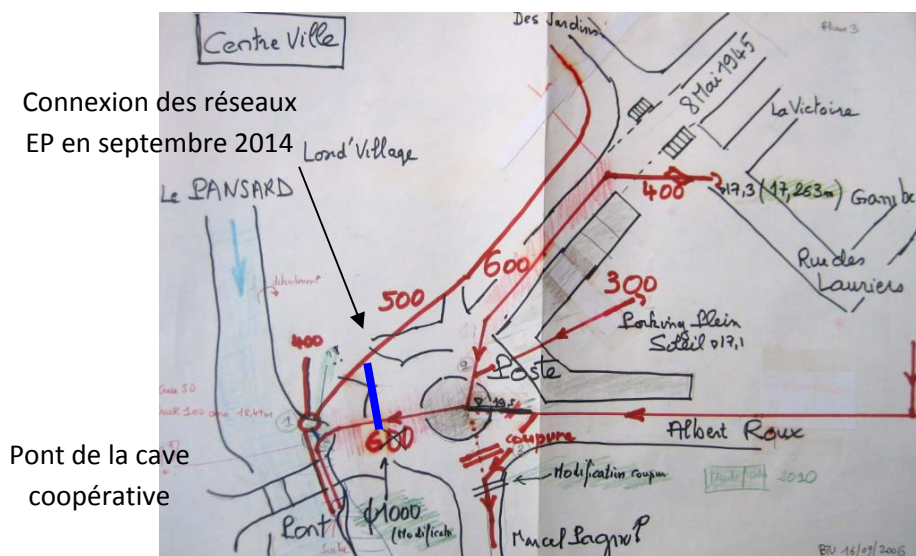
**Localisation des problèmes évoqués** :

Le Pansard déborde au niveau du pont de la cave coopérative en rive gauche, et sur le stade entre ce pont et le pont Ducournau.

Il a été observé après la crue de janvier 2014 la rupture d'une réhausse en béton sur le barrage de Camp Long.

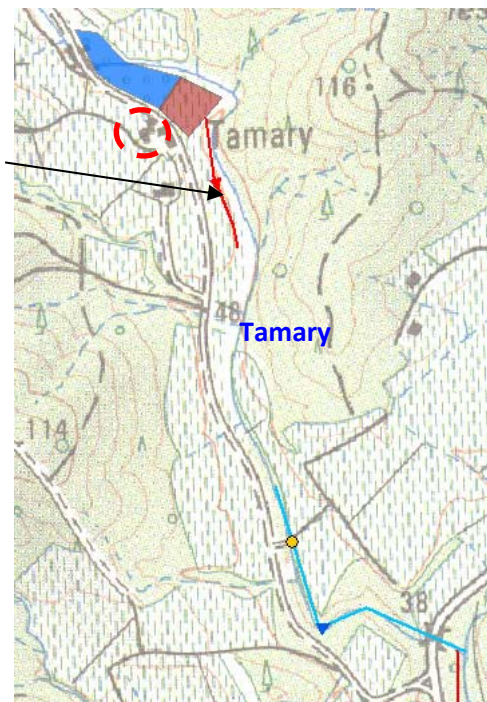
**Localisation des problèmes évoqués** :

Station de traitement  
des eaux inondée

La crue de novembre 2014 était bien plus importante que la crue de janvier 2014.

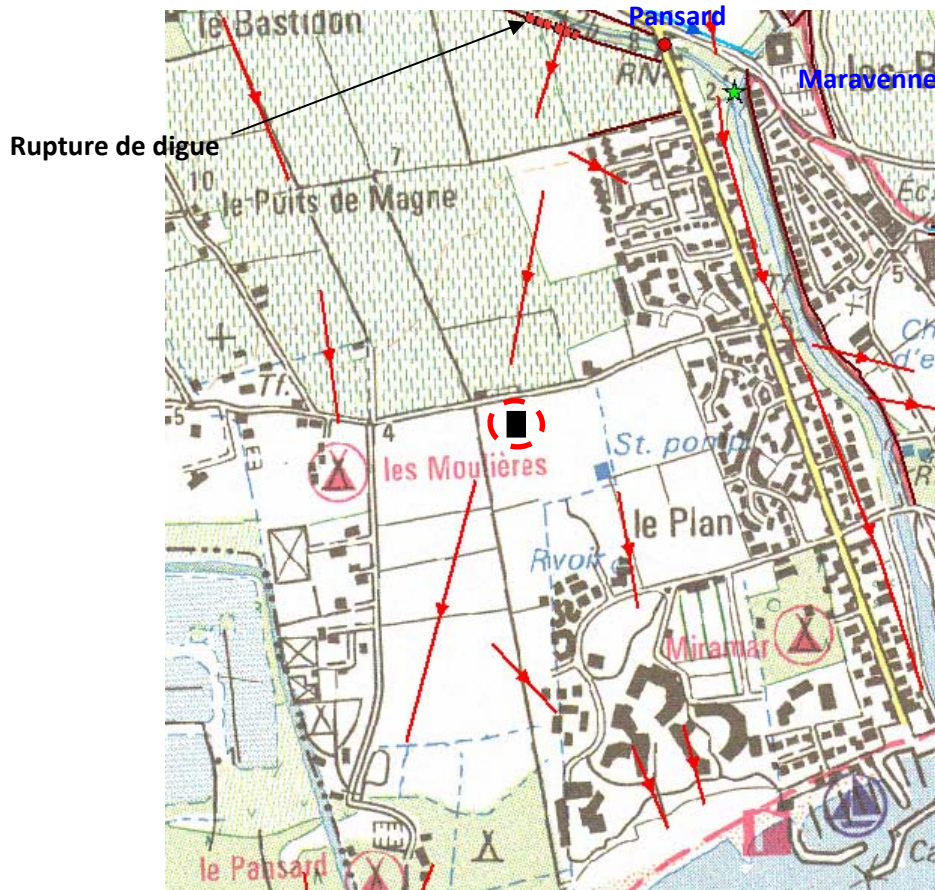
**Localisation des problèmes évoqués** :

Lors des 3 crues (janvier 2014, 25 et 27 novembre 2014), la digue du Bastidon a rompu en amont du Pont Blanc (elle a été refaite en urgence le 26 novembre 2014). Les eaux du Pansard déversent ensuite largement par la brèche, et s'étalent jusqu'à la mer, inondant toute la plaine du Camping des Moulières jusqu'au Maravenne.

- Craint que la mise à nu des berges du Pansard causée par les crues et les curages n'affaiblissent les berges et les rendent plus vulnérables à la rupture qu'auparavant.
- Alarme sur la fragilité des digues du Bastidon (rive droite du Pansard du Pont Ducournau au Pont Blanc), constatée par ailleurs lors de la visite du Bastidon.

- Pérenniser la digue du Bastidon pour éviter les ruptures.

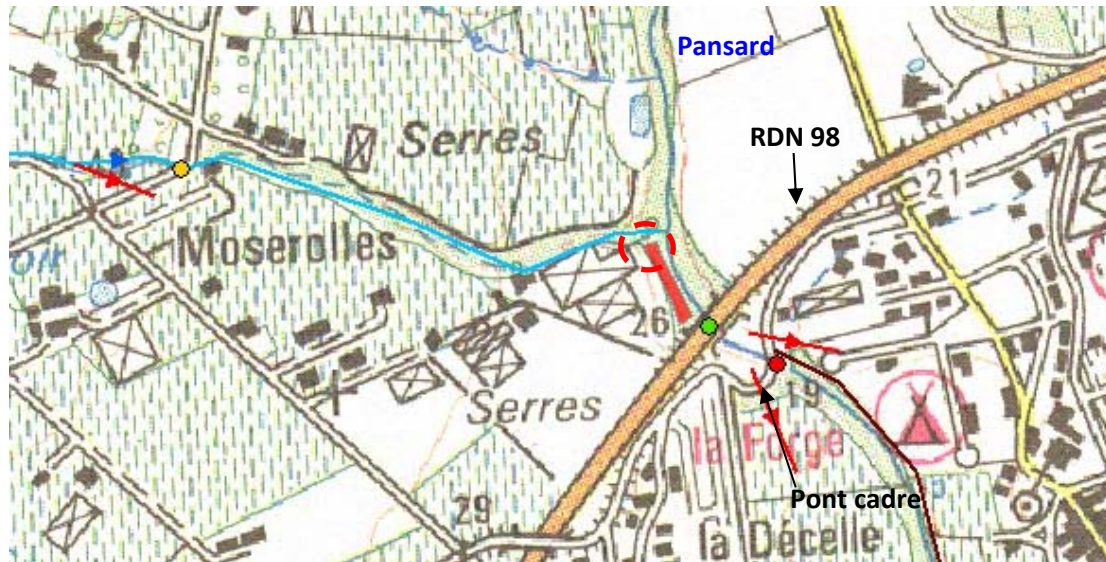
**Localisation des problèmes évoqués** :

À cet endroit, le Pansard effectue un virage pour franchir le pont de la RDN 98. Il érode énormément l'extérieur du virage (berge rive gauche), et des dépôts importants se développent à l'intérieur du virage. L'érosion a été d'environ 6 m sur les deux crues de 2014 (3 m par crue environ). Cette érosion a mis à nu une canalisation de la Société du Canal de Provence.

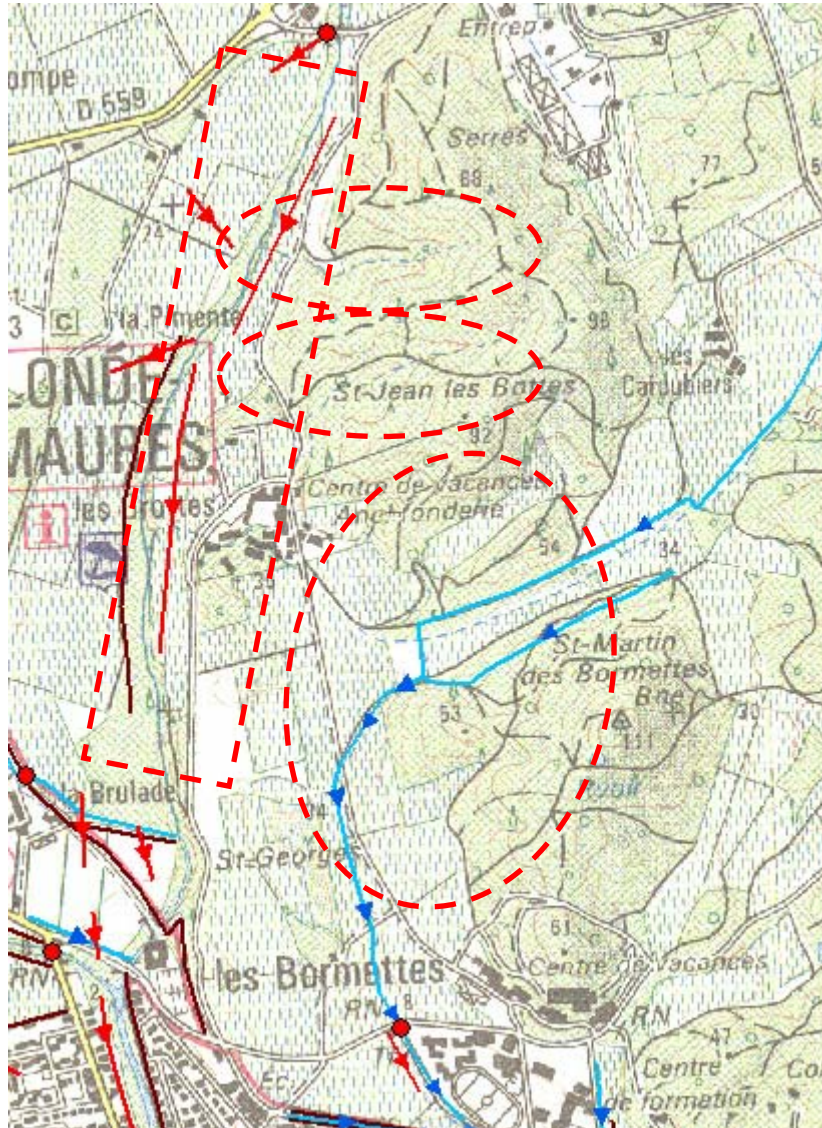
**Localisation des problèmes évoqués** :

Le domaine du Château des Bormettes est concerné par deux bassins versants différents. L'un relève de problèmes de débordements de cours d'eau, l'autre de ruissellement des eaux pluviales majoritairement.

Les eaux de ruissellement sur les parcelles ont causé des dégâts aux niveaux des ruptures de pente des parcelles ou des retours des eaux dans les fossés. En effet, les terres cultivées ont été nivelées pour faciliter la culture mécanisée, créant des pentes fortes en amont des parcelles de vigne. Sur ces pentes élevées, l'eau accélère, puis parvient sur les parcelles avec de fortes vitesses très érosives. Sur les parcelles de vigne, l'eau s'accumule suivant la topographie et érode le terrain. Ce phénomène concerne de nombreuses parcelles.

Sur les bassins versants du fossé arrivant dans le domaine des Bormettes, mieux chenaliser les eaux et créer des bassins en amont. L'exploitant propose de réaliser des bassins sur les parcelles boisées, mais alerte sur le fait que le fossé en question draine également des terres du domaine du Carubier.

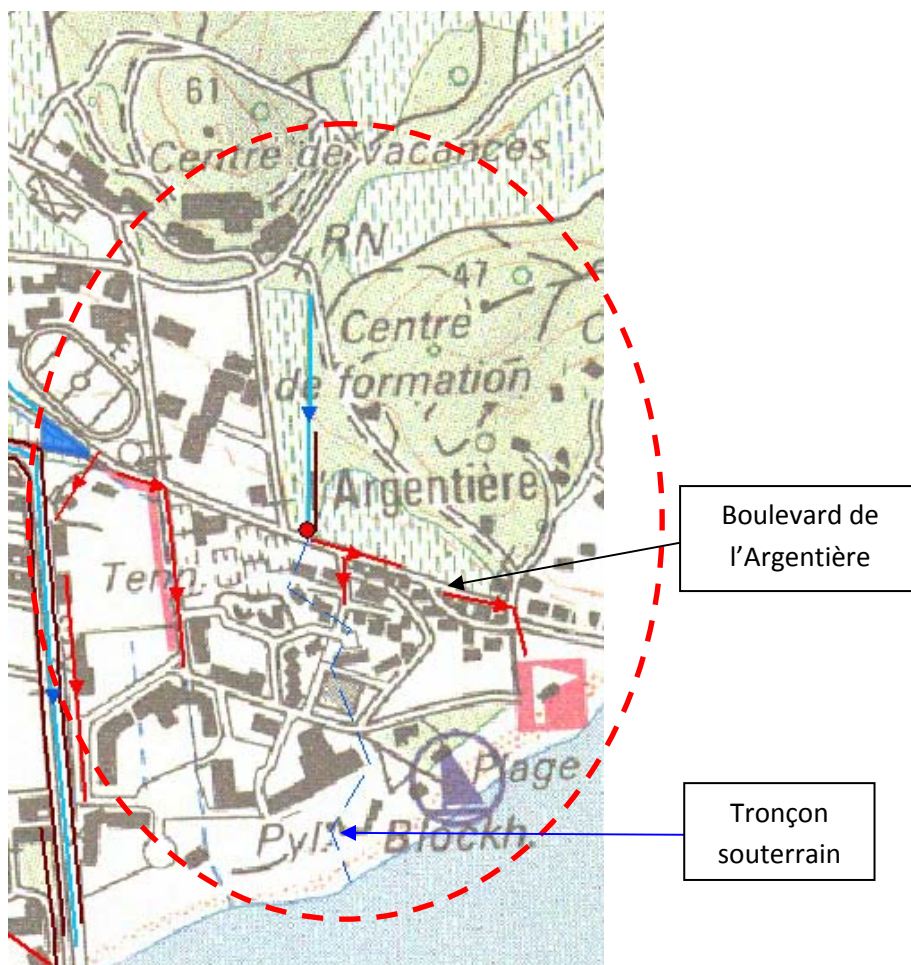
**Localisation des problèmes évoqués** :

Le quartier de l'Argentière est inondé principalement par un fossé qui draine les eaux de ruissellement d'une partie des terres du domaine des Bormettes. On parlera davantage d'inondations par ruissellement et non par débordements du fait de la petite taille du bassin versant drainé par ce fossé.

La construction de nouveaux lotissements dans le bassin versant de ce fossé fait craindre une augmentation des inondations du fait de l'imperméabilisation des sols.
