Dossier d'Autorisation Environnementale concernant le programme d'aménagement hydraulique de lutte contre les crues et les inondations du Pansard et du Maravenne - Commune de la Londe les Maures (83)

Pièce 5 - Etude d'impact - Partie 1

Numéro du projet : 15MHY001

Intitulé du document : Pièce 5 - ETUDE D'IMPACT – Partie 1

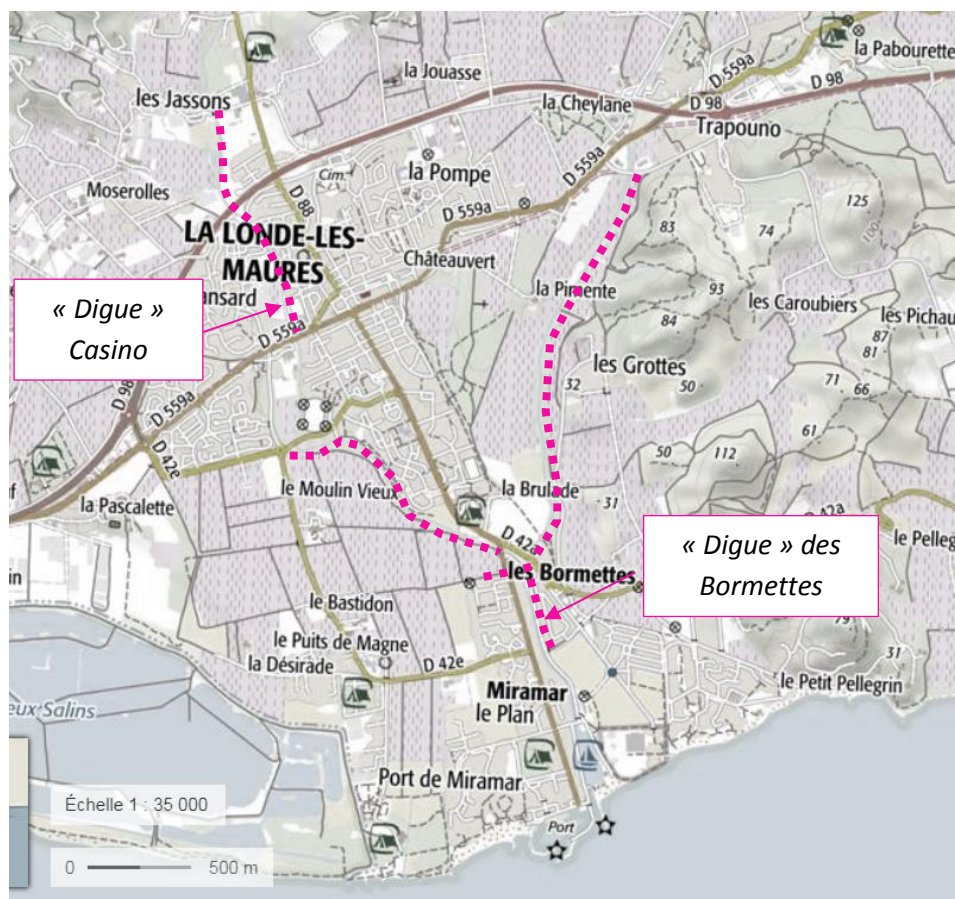
A l'heure actuelle, aucun système d'endiguement au sens de l'article R.214-113 du Code de l'Environnement n'est déclaré dans l'emprise de la Commune. Toutefois, certains merlons de terres ayant pour vocation de jouer le rôle de digue existent. La localisation de ces merlons est reportée en cartographie suivante.

Figure 4 : Cartographie des merlons de terre jouant le rôle de digue recensés sur la commune de La Londe Les Maures (Suez Consulting)

Remarque : la majorité de ces merlons, non construits dans les règles de l'art, a été endommagée voire détruite au cours des différents épisodes de crue ces dernières années (particulièrement en 2014).

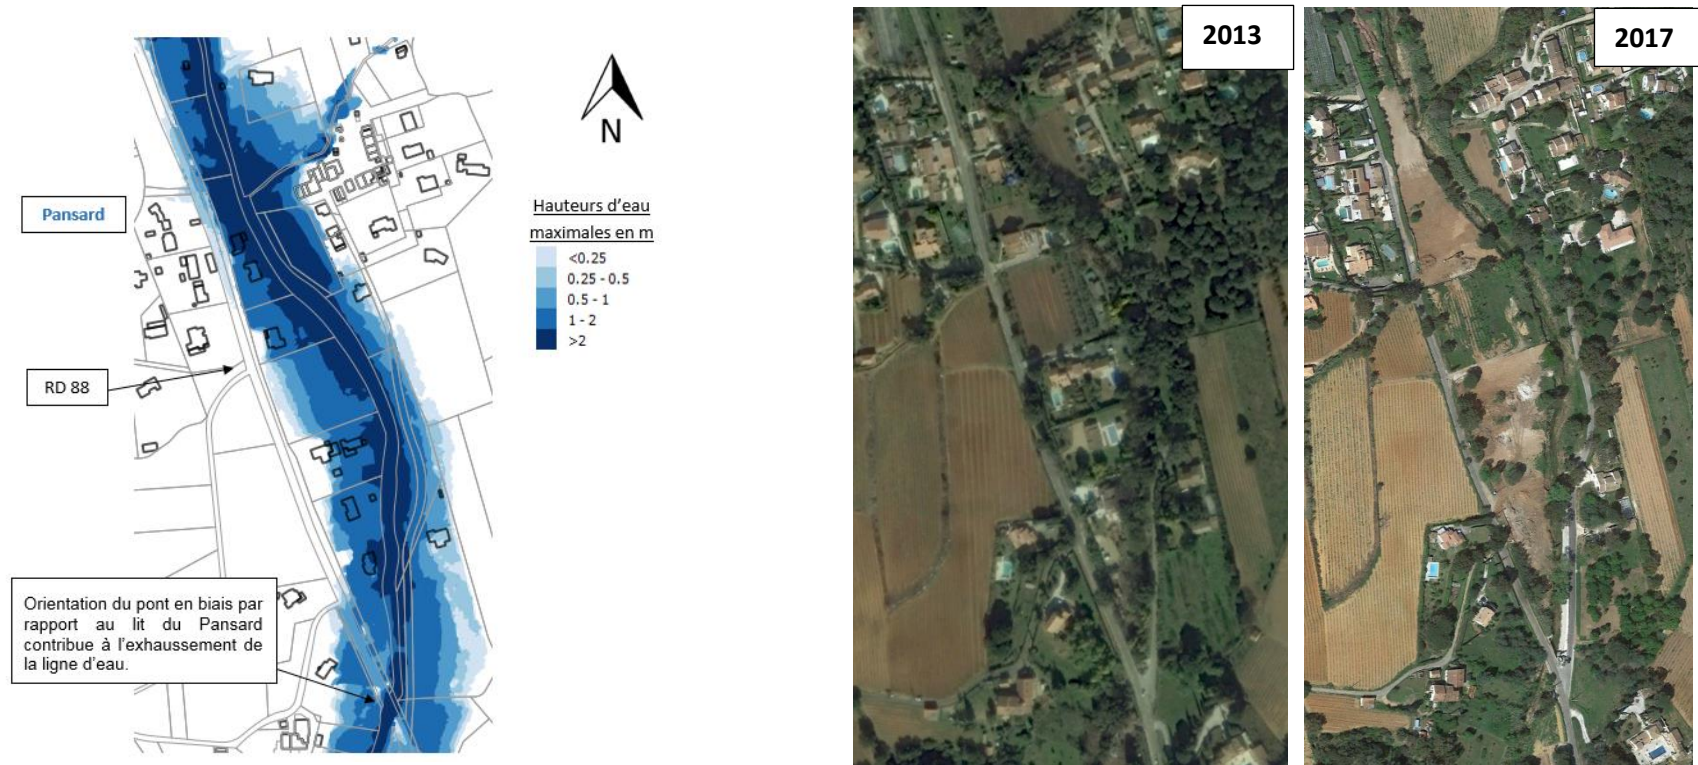
La faible capacité du Pansard provient de la présence d'arbres très proches du lit mineur - favorisant la présence d'embâcles, ainsi que de celle de maisons et de murs à proximité immédiate du lit du Pansard - responsable de phénomènes d'obstruction entraînant un exhaussement de la ligne d'eau.

Figure 7 : Hauteurs d'eau maximales dans le quartier de Notre Dame des Maures pour la crue de janvier 2014

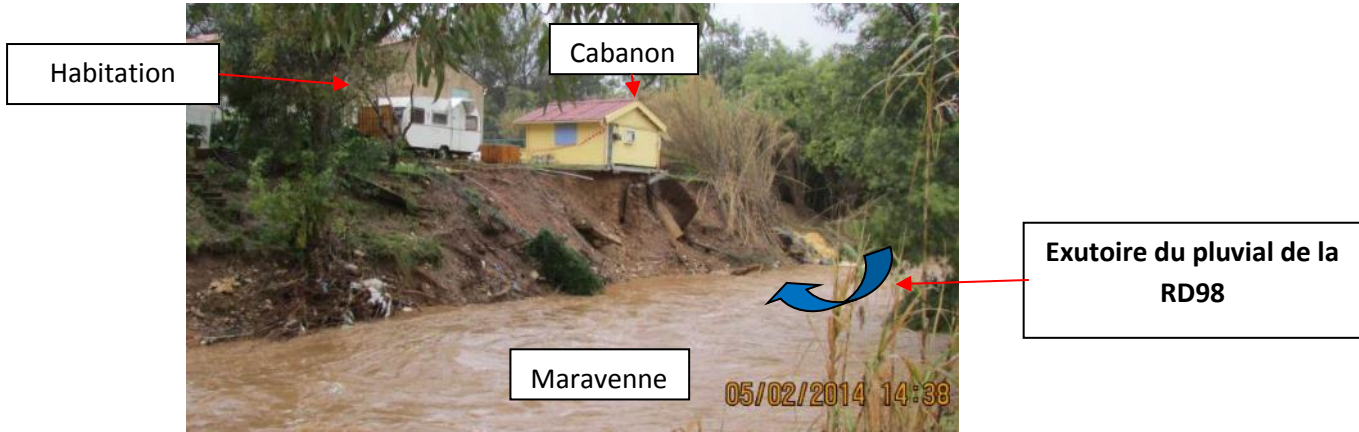
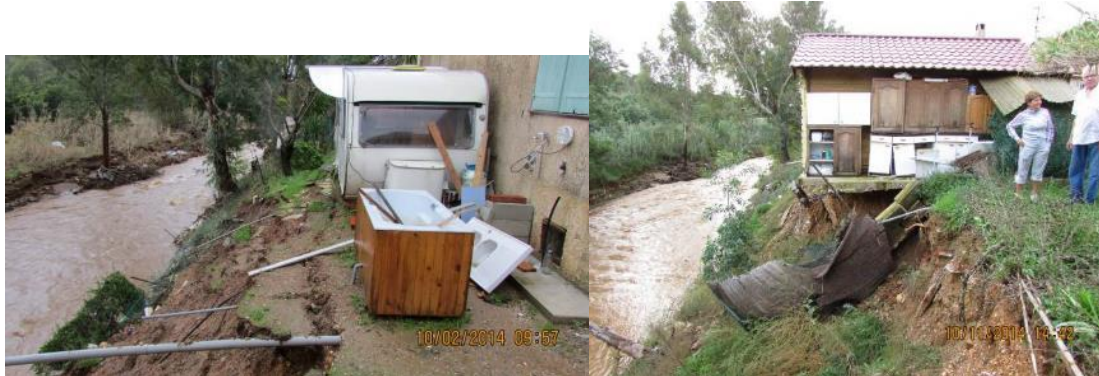
Sur ce secteur, **les crues de 2014 ont initié un phénomène d'érosion de la berge rive droite du Maravenne.**

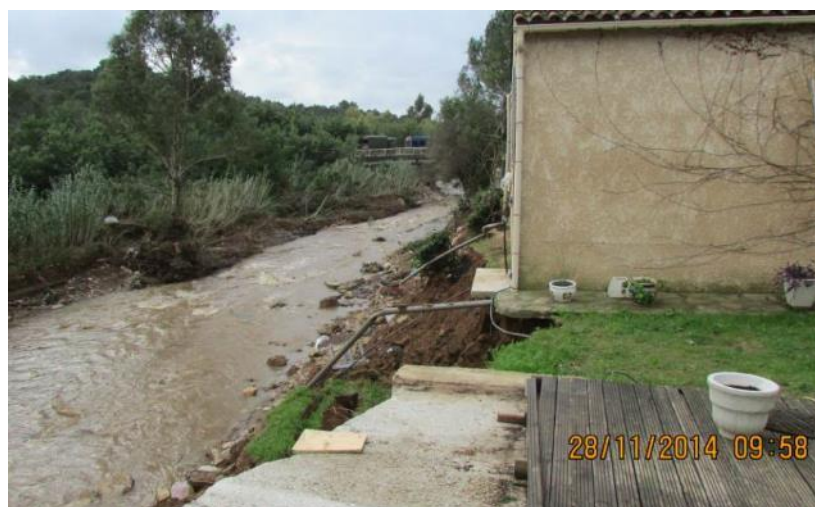
Depuis, l'érosion s'est poursuivie en rive droite du Maravenne, et menace maintenant les fondations de l'habitation (voir ci-dessous).

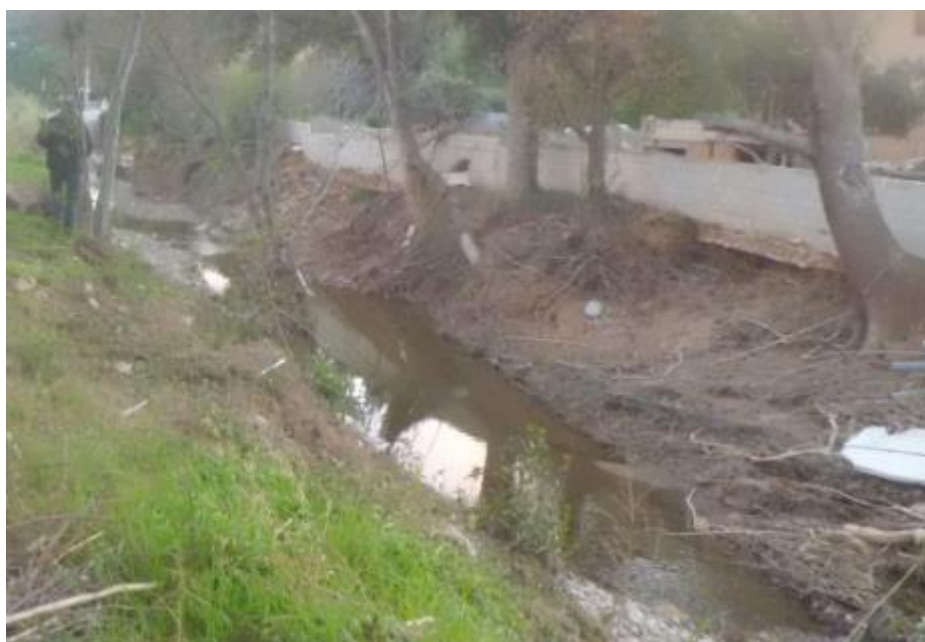
La présence d'embâcles est principalement liée au lit du Pansard qui est fortement envahi par la végétation y compris des arbres instables (cf. figure ci-après). De très nombreuses cannes ont été arrachées par le Pansard et transportées en aval.

Figure 16 : Risque de présence d'embâcles dans le lit du Pansard, zone de Notre-Dame des Maures

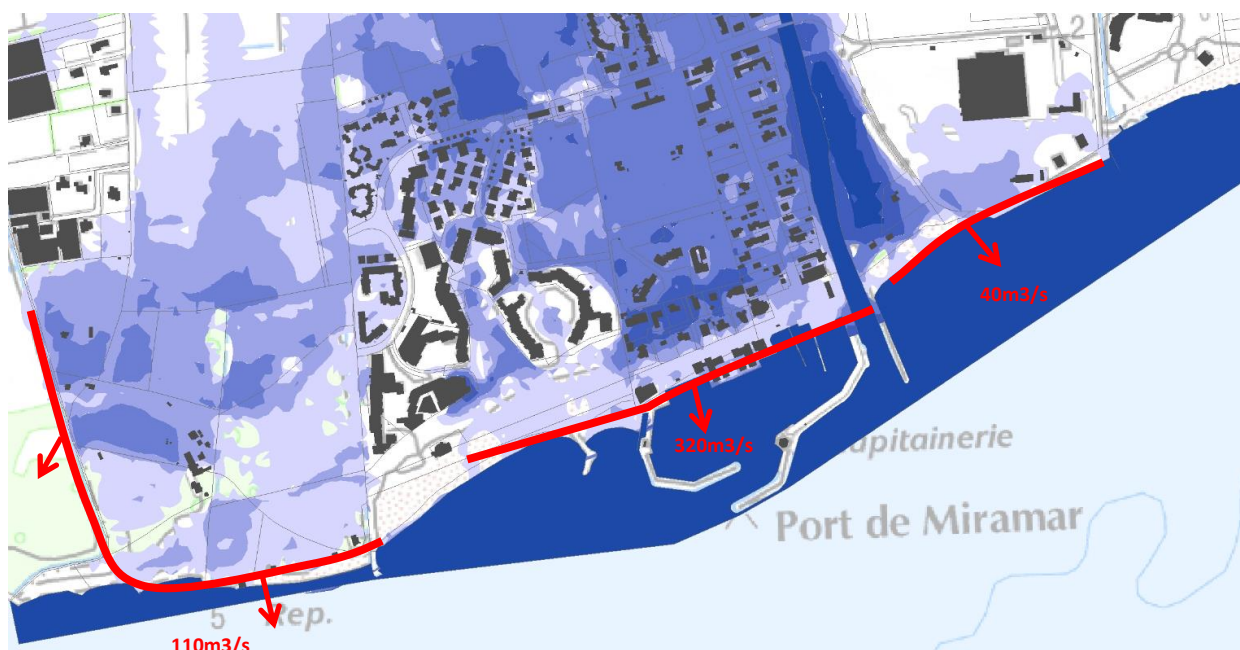
Figure 17 : Extrait cartographique de l'écoulement des eaux sur la frange littorale (pour une crue d'occurrence Janvier 2014)

Pour les crues de type Janvier 2014, les débits estimés sont les suivants :

Secteurs étudiés	Débits estimés sur la frange littorale (État actuel)
Secteur Bastidon (en intégrant la rupture du merlon en amont du pont blanc)	110 m ³ /s
Au niveau de l'exutoire actuel du port	320 m ³ /s
Au niveau du nouvel exutoire	40 m ³ /s

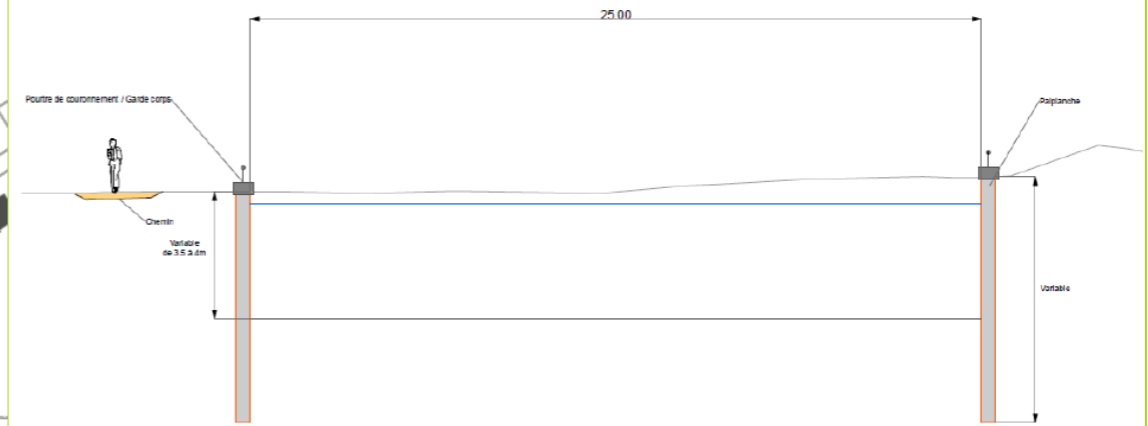
COUPE TYPE DU CHENAL

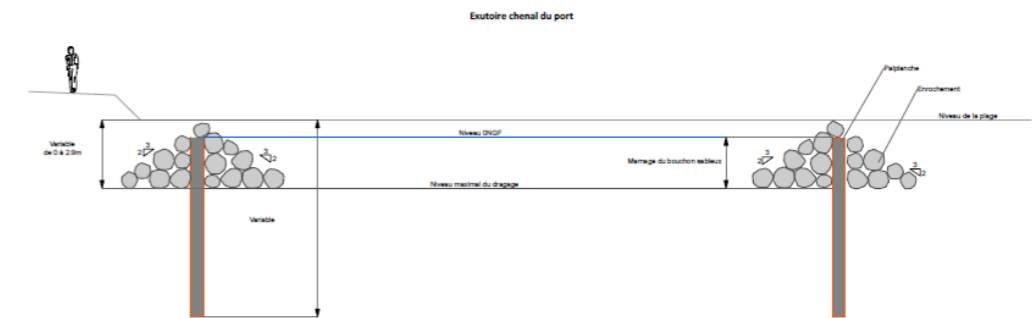
COUPE TYPE DE L'EXUTOIRE

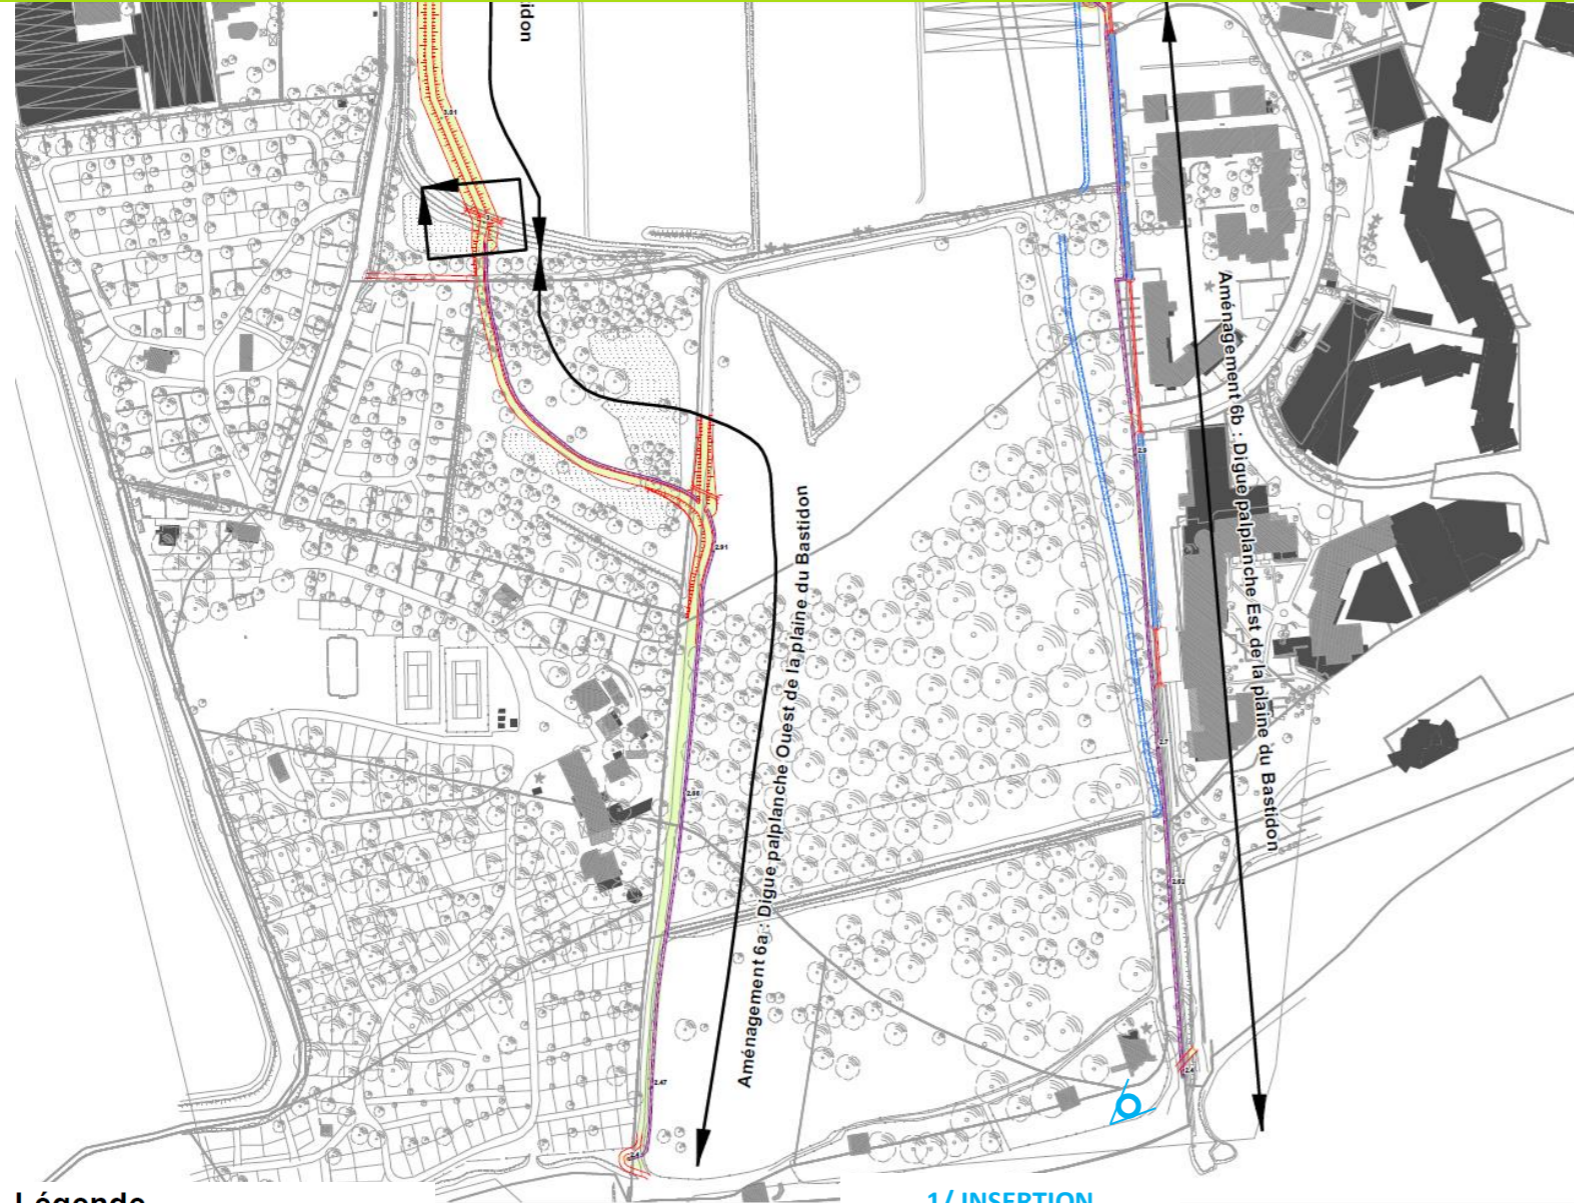
FICHE AMENAGEMENT N°6a et N°6b : Création de palplanches	
Localisation et cours d'eau impacté	Bordures Ouest et Est de la Pinède du Bastidon sur l'emprise du site classé
Grandeur(s) caractéristique(s) de l'aménagement	EST : Longueur : 470 m / Hauteur : variable de 1,10m à 1,85m / Intégration paysagère / niveau de la crête de digue : variable de 3,20 m NGF à 2,40 m NGF (soit PHE 2014 +30 cm) OUEST : Longueur : 450 m / Hauteur : variable de 1,34 m à 2.14 m / Intégration paysagère / niveau de la crête de digue : variable de 3,00 m NGF à 2,40 m NGF (soit PHE 2014 +30 cm)
Objectif de l'aménagement	Protection des secteurs habités et du camping du Pansard en cas d'inondation de la plaine du Bastidon qui deviendra une ZEC dans le cadre du projet
Type de travaux associé	<ul style="list-style-type: none"> <input type="checkbox"/> Abattage d'arbres et débroussaillage <input type="checkbox"/> Fonçage des fiches d'ancrage en profondeur <input type="checkbox"/> Mise en place des palplanches <input type="checkbox"/> Mise en place d'ouvrages de transparence hydraulique et de la piste d'entretien, <input type="checkbox"/> Insertion paysagère des palplanches

PLAN DE MASSE DE L'AMENAGEMENT 6a et 6b (Source AVP)

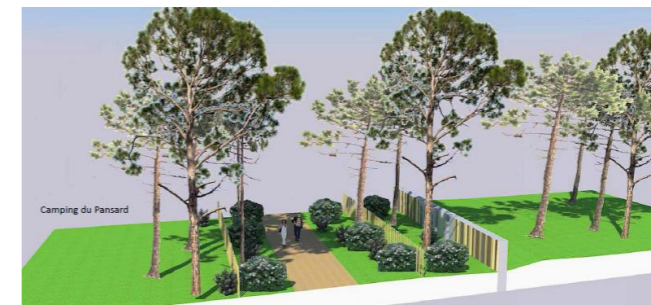
Coupe Type aménagement 6a

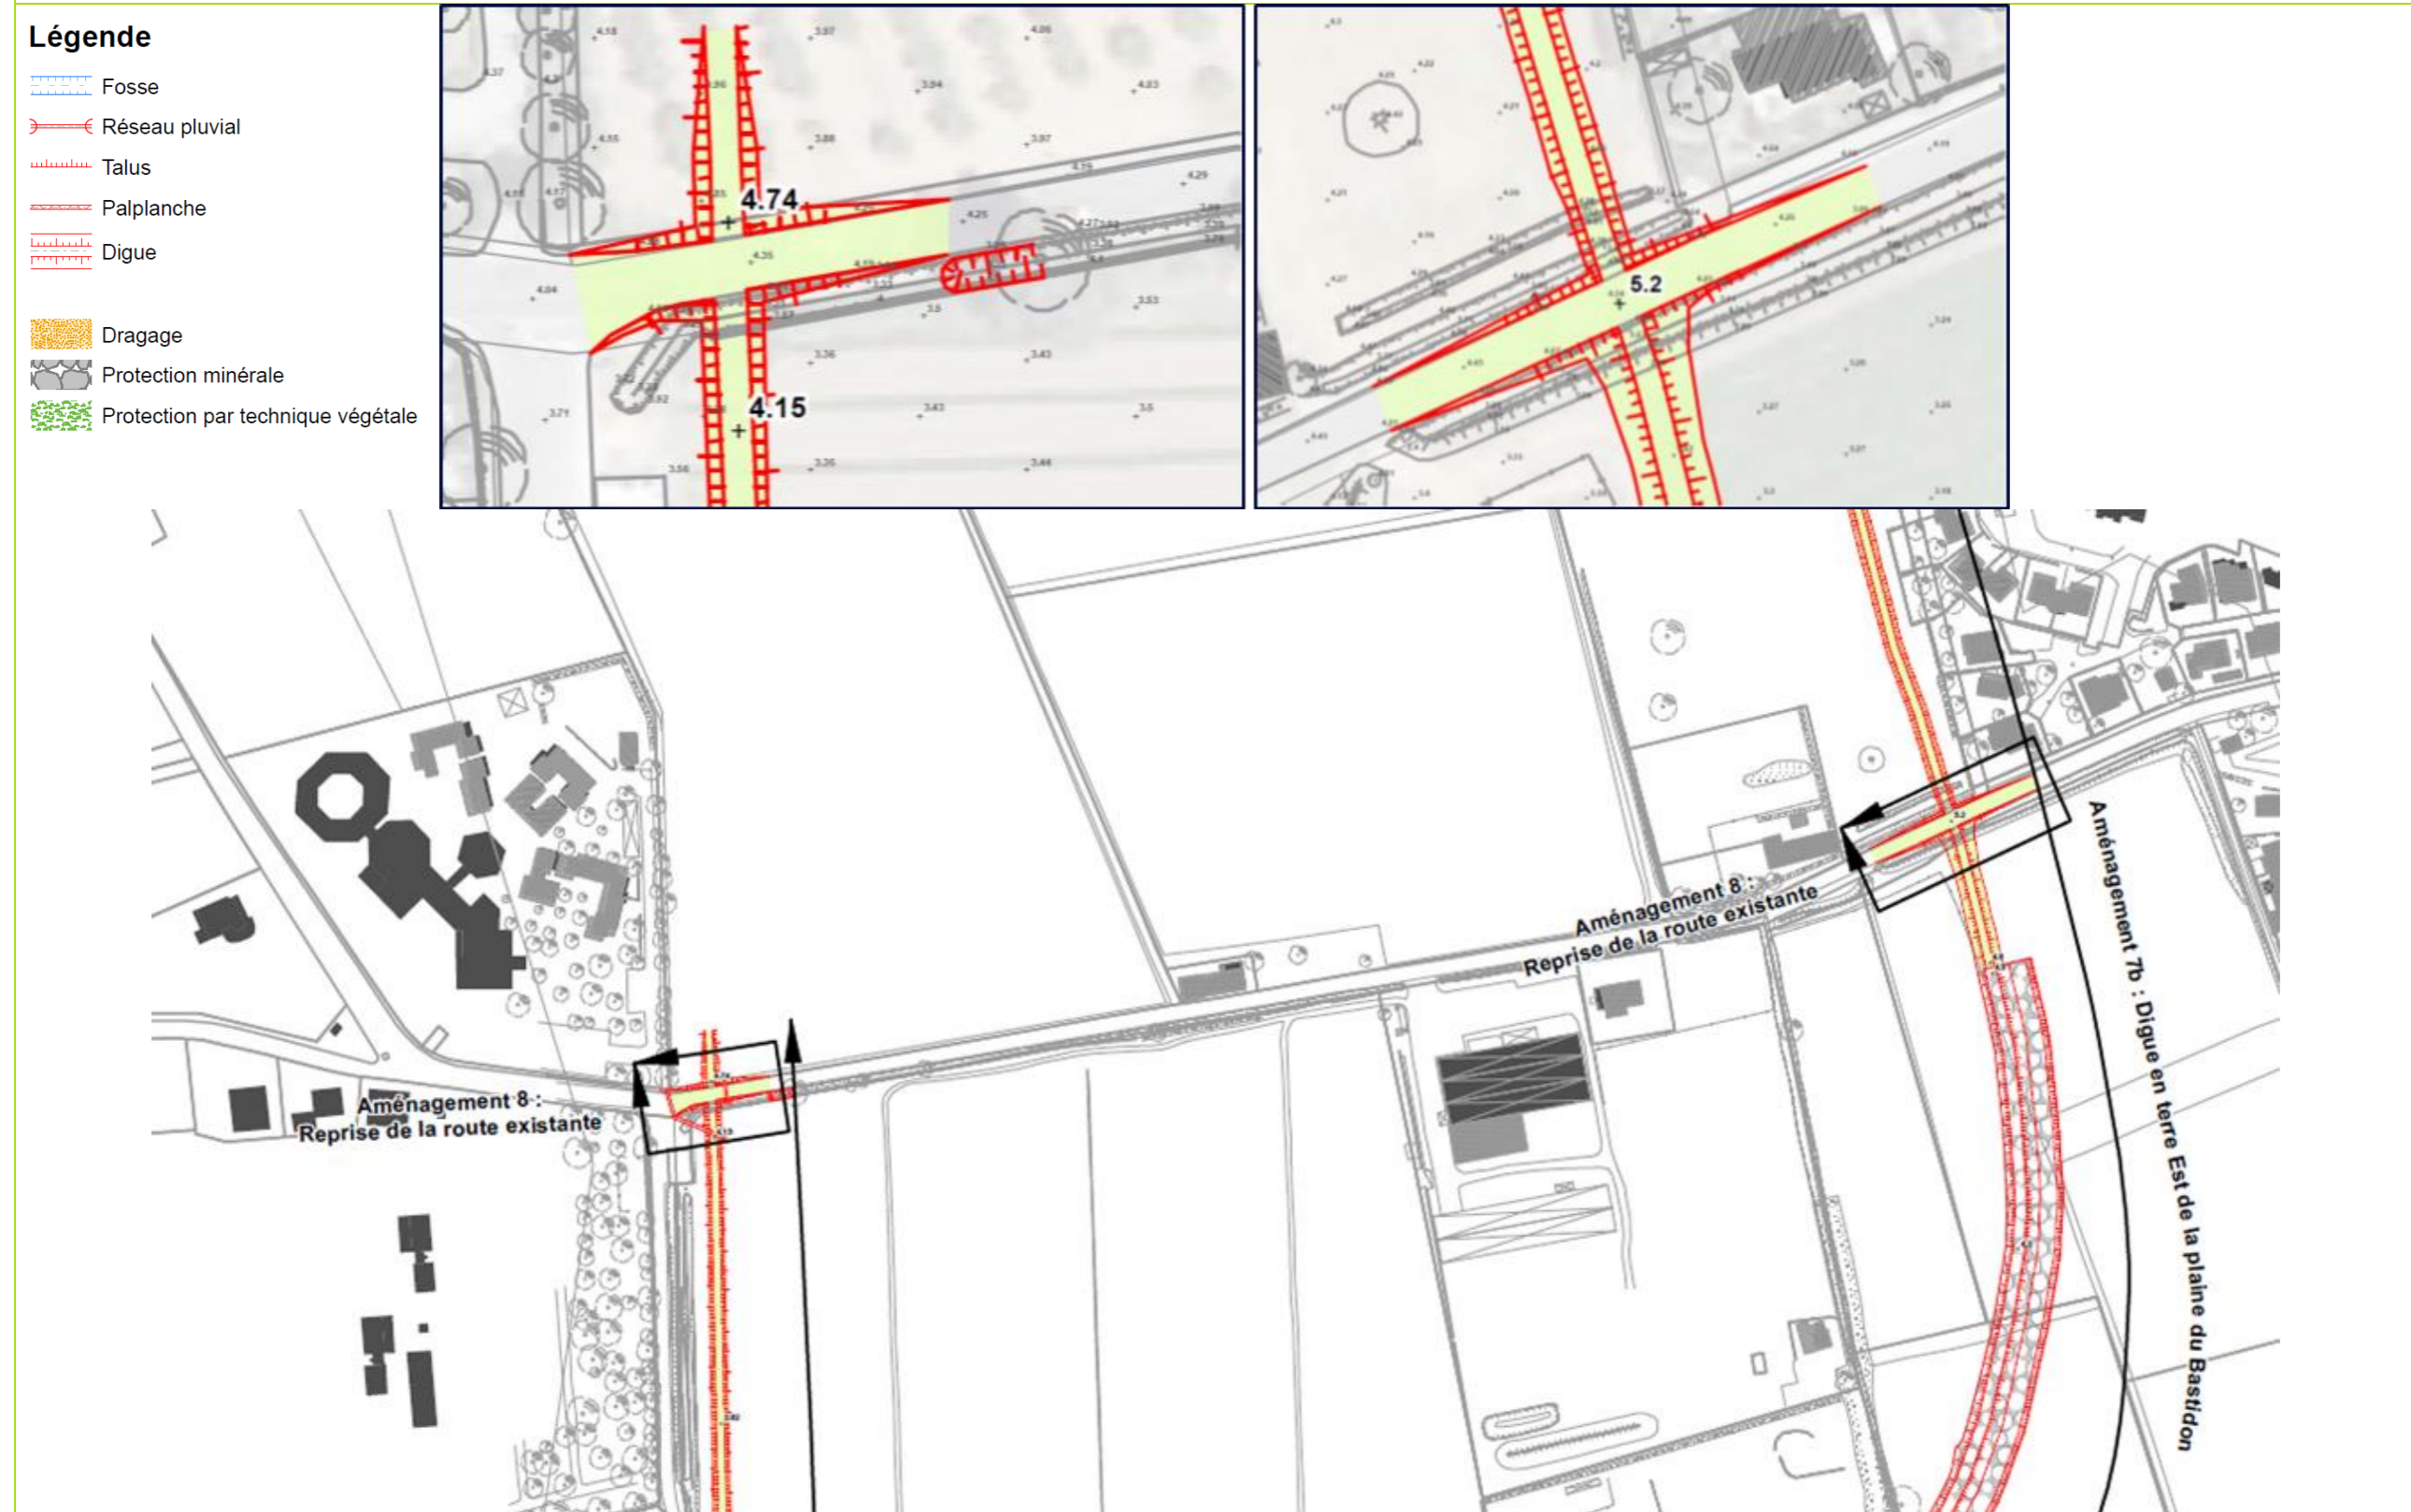
PLAN DE MASSE DE L'AMENAGEMENT 8 (Source AVP)

AMENAGEMENT N°8 : Reprise de la route existante pour assurer la continuité	
Localisation et cours d'eau impacté	Traversée des digues Est et Ouest au niveau du chemin du Pansard
Grandeur(s) caractéristique(s) de l'aménagement	Rehaussement de la voie de 30 à 50 cm
Objectif de l'aménagement	Création de deux rampes d'accès au niveau des digues afin d'assurer la continuité de la route existante et notamment certains gabarits spéciaux (remorques pour bateaux)
Type de travaux associé	Mise en place de remblais et reprise de la voirie
Interfaces principales avec l'environnement	Mise en place d'une déviation temporaire du chemin du Pansard
Durée de travaux associée	1 mois

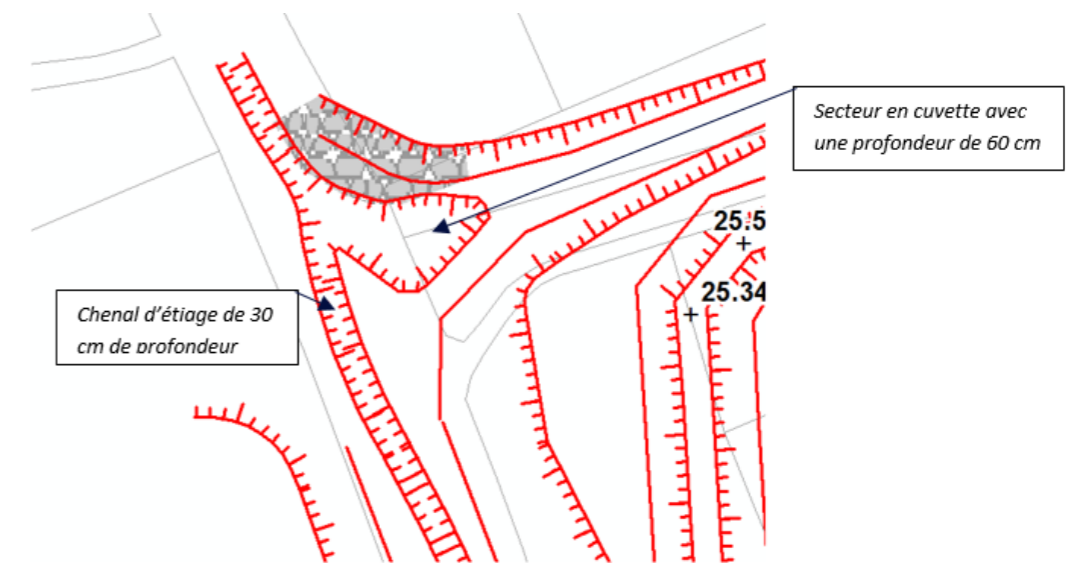
FICHE AMENAGEMENT n°12 a et 12 b : Création d'habitats à barbeau	
Localisation et cours d'eau impacté	Dans le Pansard au droit des frayères à Barbeau identifiées par Ecomed lors des inventaires de 2016 et impactées par le projet
Grandeur(s) caractéristique(s) de l'aménagement	Les futures zones de fraies auront une surface au moins équivalente à celles impactées par le projet
Objectif de l'aménagement	Recréer des zones de fraies adaptées au Barbeau méridional sur les secteurs où le cours d'eau a tendance à créer naturellement des vasques (en aval de virage ; de petits seuils et en aval d'ouvrages).
Type de travaux associé	<ul style="list-style-type: none"> □ Surcreusement de 60cm inférieur au fil d'eau du cours d'eau et 30cm inférieur au niveau du fil d'eau du chenal d'étiage, □ Mise en place d'enrochements non liaisonnés sur au moins une berge de chacune des vasques pour permettre la création de caches.

Amélioration de l'habitat à Barbeau en amont du Secteur Bas Jassons

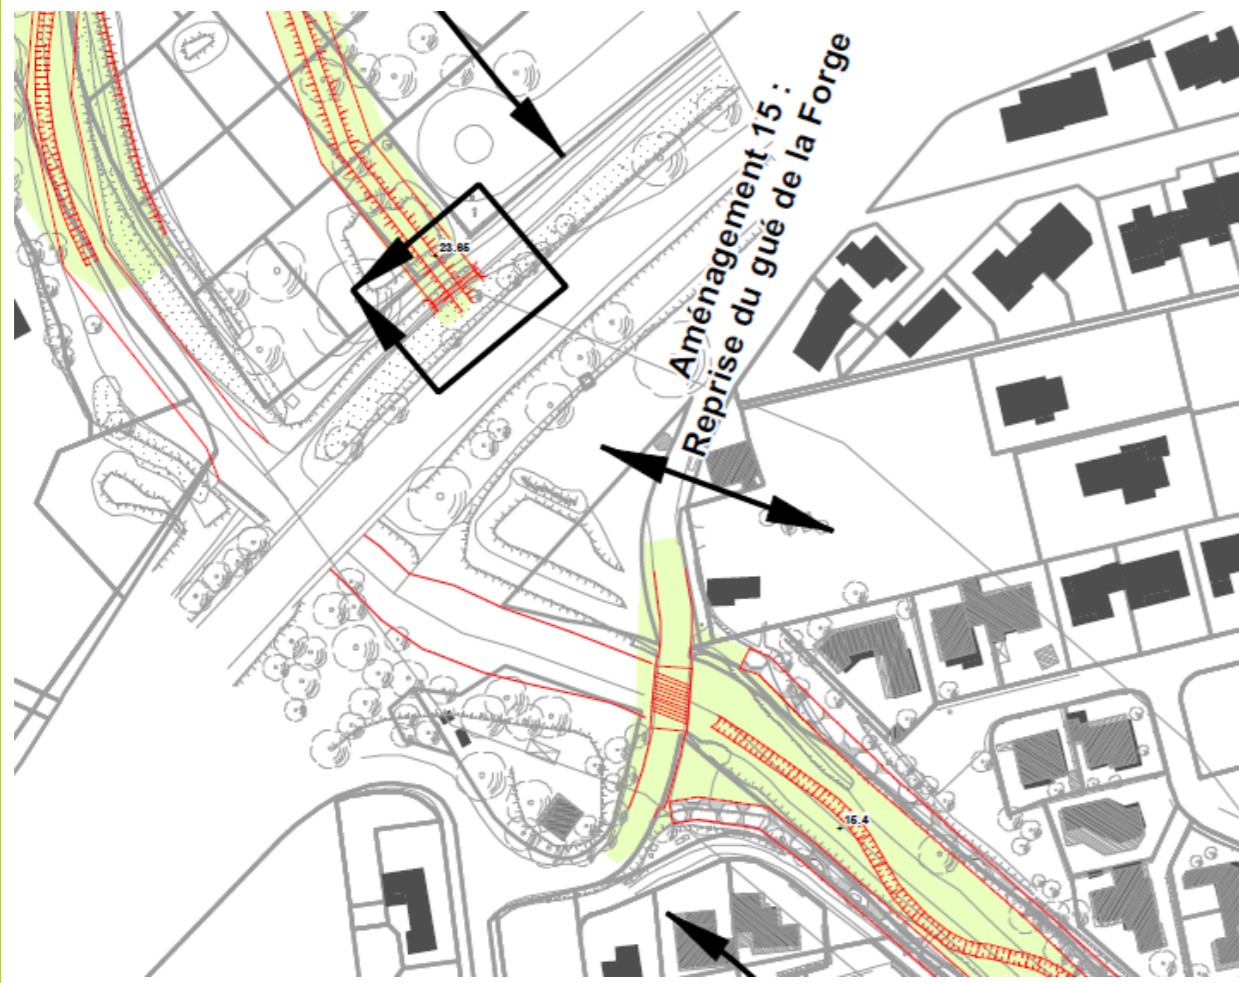
PLAN DE MASSE DE L'AMENAGEMENT 13 (Source AVP)

FICHE AMENAGEMENT n°15 : Reprise du gué de la forge	
Localisation et cours d'eau impacté	En aval du croisement entre le Pansard et la RD98
Grandeur(s) caractéristique(s) de l'aménagement	Largeur du gué : 9 ml / Longueur : 13.9 ml / Ouvrage béton / Cote supérieure : 16.85 mNGF / Rétablissement des écoulements : 11 buses diam 500 / Pente de voirie pour accès au gué : 12.6% en rive gauche ; 9.5% en rive droite
Objectif de l'aménagement	Rétablir un véritable gué au fil de l'eau permettant d'éviter la formation d'embâcle et ainsi une forte obstruction du lit mineur.
Type de travaux associé	<input type="checkbox"/> Démolition de l'ouvrage existant et évacuation des matériaux générés, <input type="checkbox"/> Terrassements, <input type="checkbox"/> Mise en place du nouvel ouvrage.
Interfaces principales avec l'environnement	<input type="checkbox"/> Mise en place d'une base vie, <input type="checkbox"/> Mise en place d'une rampe d'accès provisoire au cours d'eau, <input type="checkbox"/> Mise en place d'une déviation temporaire du trafic routier actuel, <input type="checkbox"/> Zone de stockage de matériel issus de la démolition et à mettre en place lors de la construction du nouvel ouvrage, <input type="checkbox"/> Abattage d'arbres et débroussaillage, <input type="checkbox"/> Déviation temporaire du cours d'eau pour travail à sec.

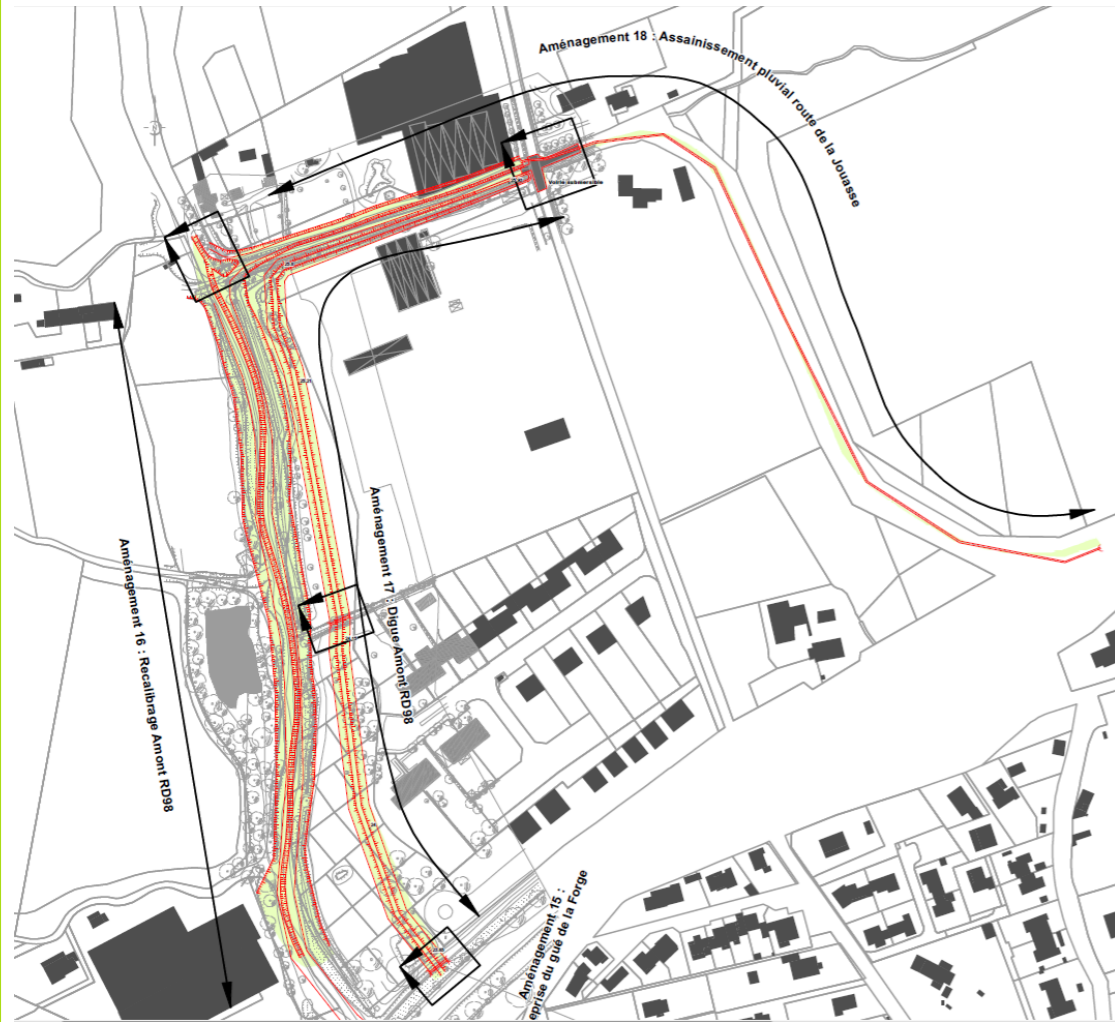
PLAN DE MASSE DE L'AMENAGEMENT 17 (Source AVP)

FICHE AMENAGEMENT n°17 : Création d'une digue (Secteur Bas Jassons)	
Localisation et cours d'eau impacté	Secteur Bas Jassons en grande partie en bordure de l'entreprise de gardiennage de caravanes
Grandeur(s) caractéristique(s) de l'aménagement	<p>Longueur : 600 ml / Hauteur : variable de 0.3m à 2,66m / pente de talus : 2/1 / largeur de la crête de digue : 3m / niveau de la crête : comprise entre 23,65 mNGF et 25,93 mNGF soit PHE2014 +30 cm - Equipement : ouvrages de transparence hydraulique muni d'un clapet anti-retour</p> <p>Voirie RD88 traitée pour comme déversoir de sécurité :</p> <ul style="list-style-type: none"> - Voirie submersible - Longueur : 22m - Couche de roulement : 6cm - Grave bitume : 21cm d'épaisseur - GNT 0/31.5 : 30cm - Bèche d'ancrage en périphérie : 107cm de profondeur - Confortement du raccordement voirie submersible / digue par protection enrochement bétonné
Objectif de l'aménagement	Protection contre l'inondation en rive gauche du Pansard en réponse à l'altimétrie de cette rive et prise en compte du ruissellement pluvial très marqué dans le secteur
