Programme d'aménagement hydraulique de lutte contre les crues et les inondations du Pansard et du Maravenne

Etude de dangers

Document B : Analyse des risques et justification des performances

Intitulé du projet : Programme d'aménagement hydraulique de lutte contre les crues et les inondations du Pansard et du Maravenne - Commune de la Londe les Maures (83)

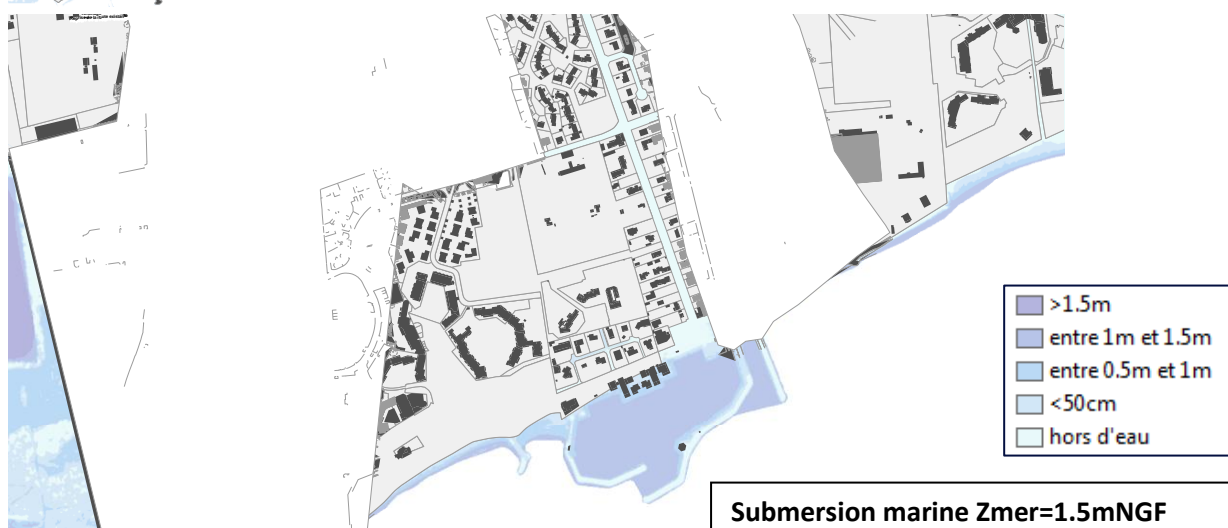
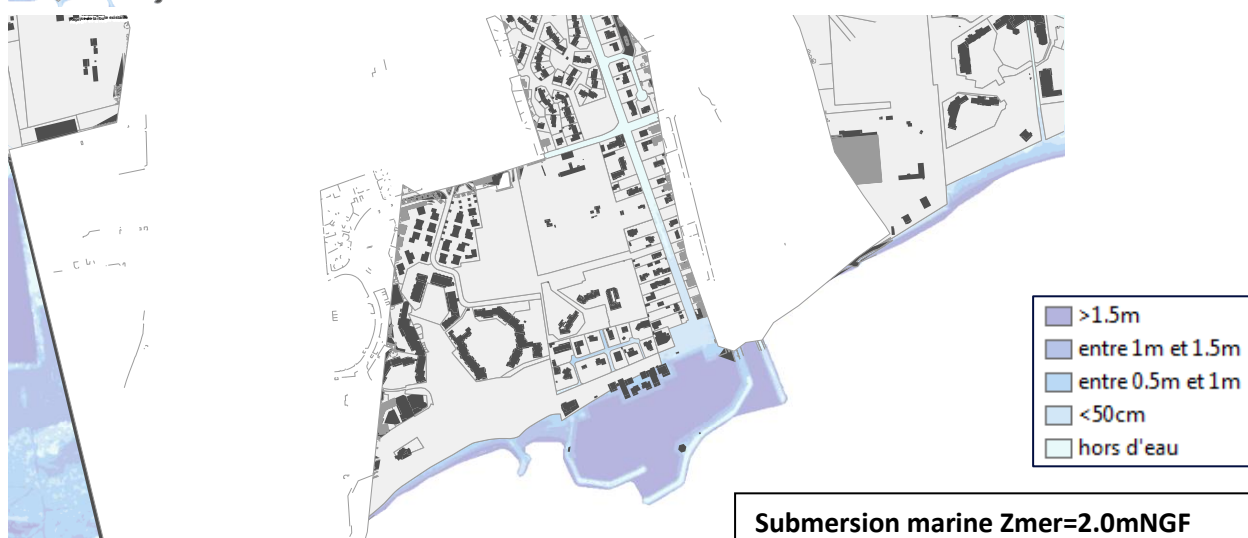
En dehors des périodes de crue, aucun ouvrage de protection contre la submersion marine n'est présent. Aussi la mer inonde l'ensemble des terrains situé sous son niveau. Ci-dessous sont présentées les cartes des hauteurs d'eau pour différents niveaux de mer (0.7, 1.5 et 2mNGF)

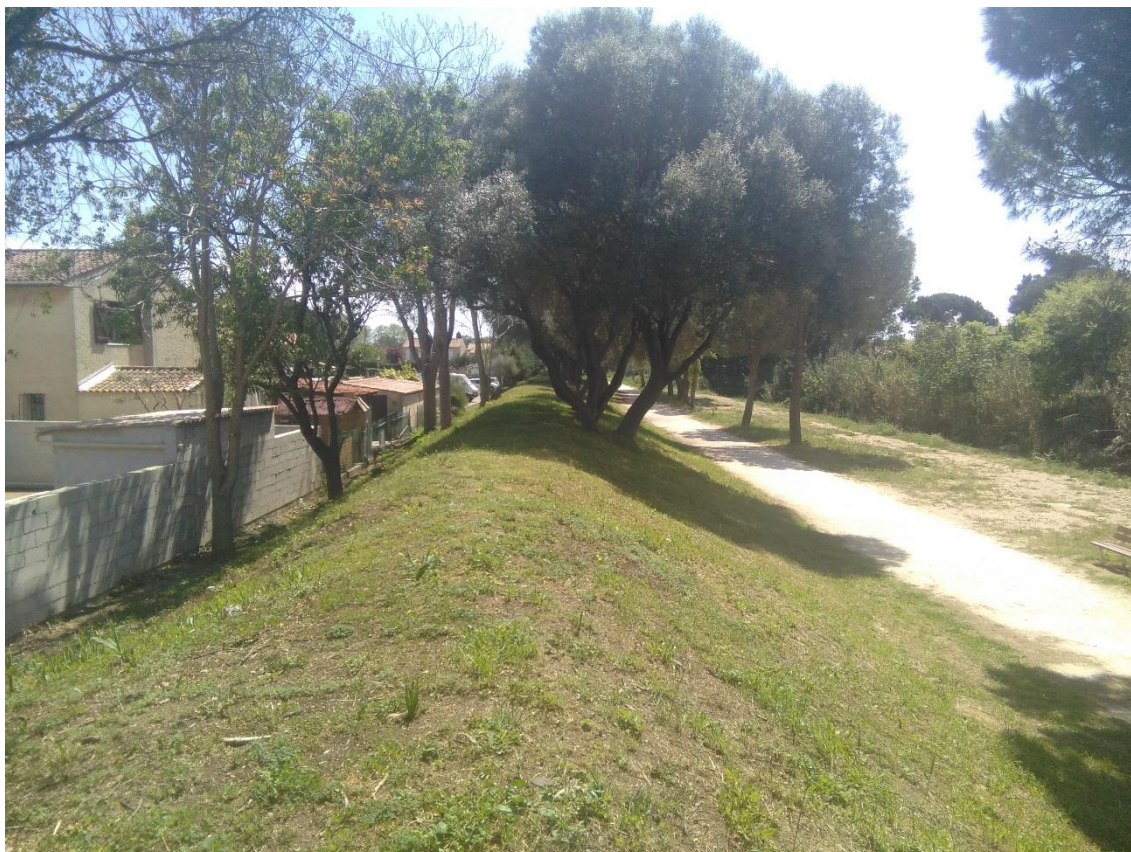
- Digue en terre
- Longueur : 900 ml
- Géométrie
 - pente de talus : environ 2/1
 - largeur de la crête de digue : environ 1m
 - hauteur : de l'ordre de 1.5m (localement 2m environ)
 - niveau de la crête : comprise entre 7.32 mNGF et 4.01 mNGF
- Niveau de protection : L'ouvrage, situé entre le chemin des amanites et les lotissements, ne fait pas l'objet d'aucune surveillance spécifique à une digue. On note que de nombreux arbres anciens sont présents sur une très grande partie du linéaire de la digue. Aussi la stabilité de cette digue, dès sa mise en charge, ne peut être assurée.

Figure 5-2: Digue du Maravenne

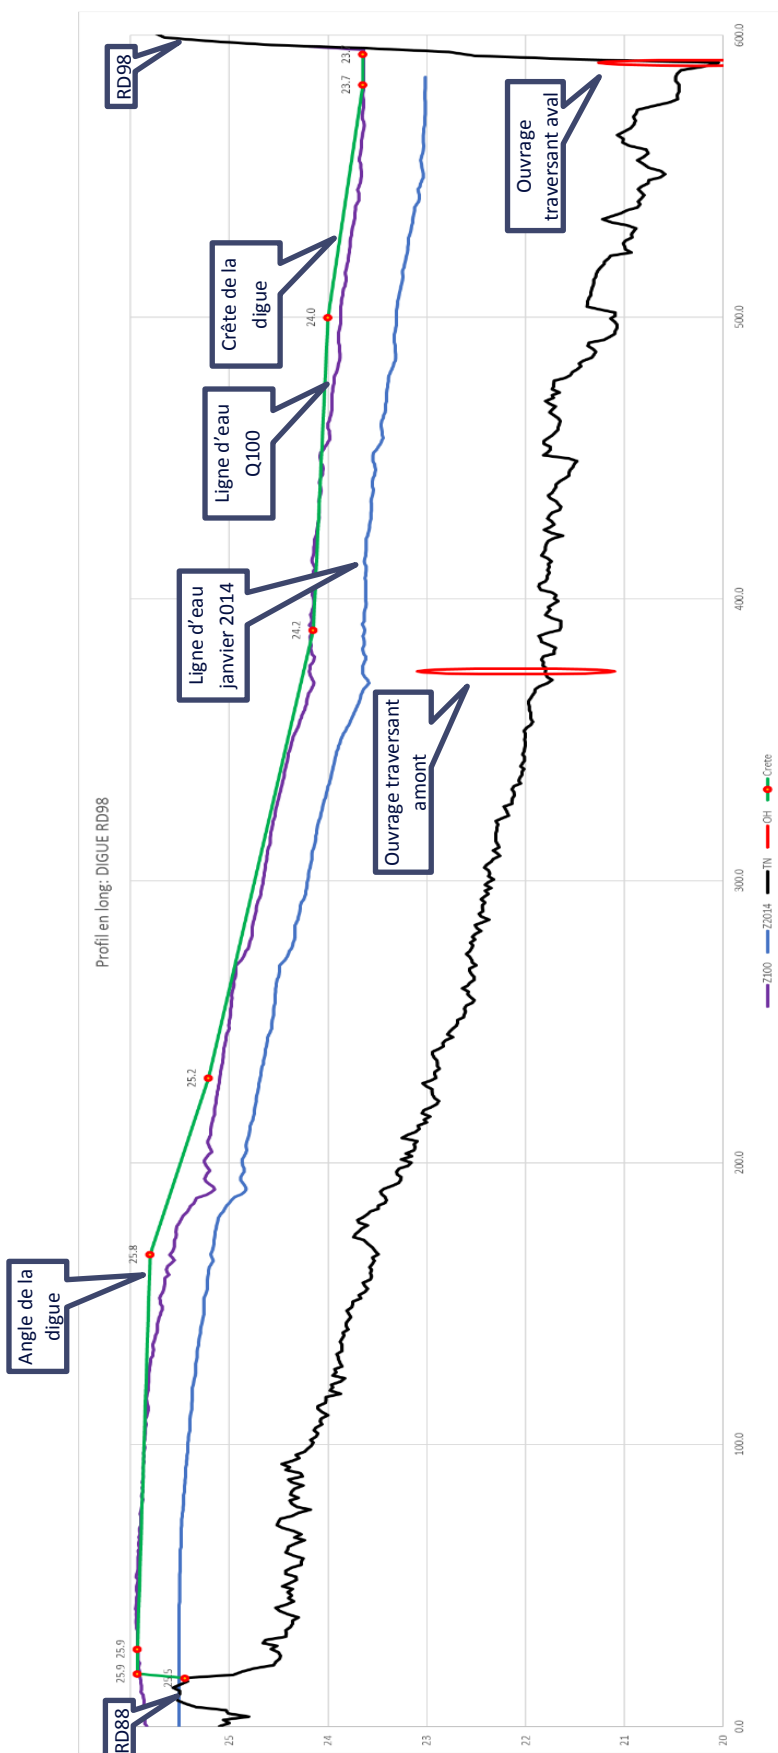
Figure 5-7: Profil en long de la digue RD98

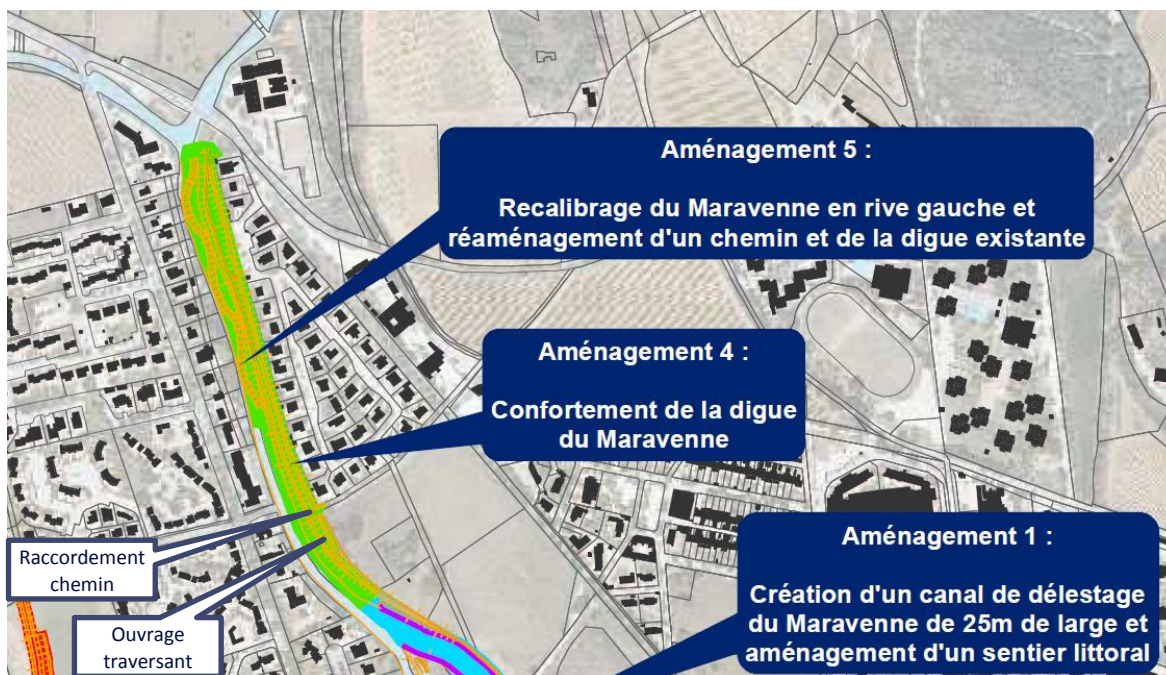
- Objectif : Protection crue type janvier 2014
- Longueur : 625 ml
- Digue en terre
- Parapet en crête de digue : hauteur 85cm
- Géométrie
 - Pente de talus : 2/1
 - Largeur en crête : 3m
 - Hauteur (avec parapet) : 0.85m à 1.85m
 - Cote supérieure du parapet: Variable de 5.76 à 6,63 mNGF
- Niveau de protection
 - Revanche minimale par rapport crête du parapet : 1.15m pour Q2014, 85cm pour Q100
 - Charge maximale : 0.70m pour Q2014, 1.0 m pour Q100
- Protection érosion interne
 - Clé d'étanchéité
 - Recharge aval
 - Filtre / drain

Figure 5-8; Vue en plan de la digue du Maravenne

A noter : la berge rive droite est plus basse que la crête de la digue. Les débordements se produiront de façon préférentielle en rive droite bien avant un éventuel déversement sur cette digue.

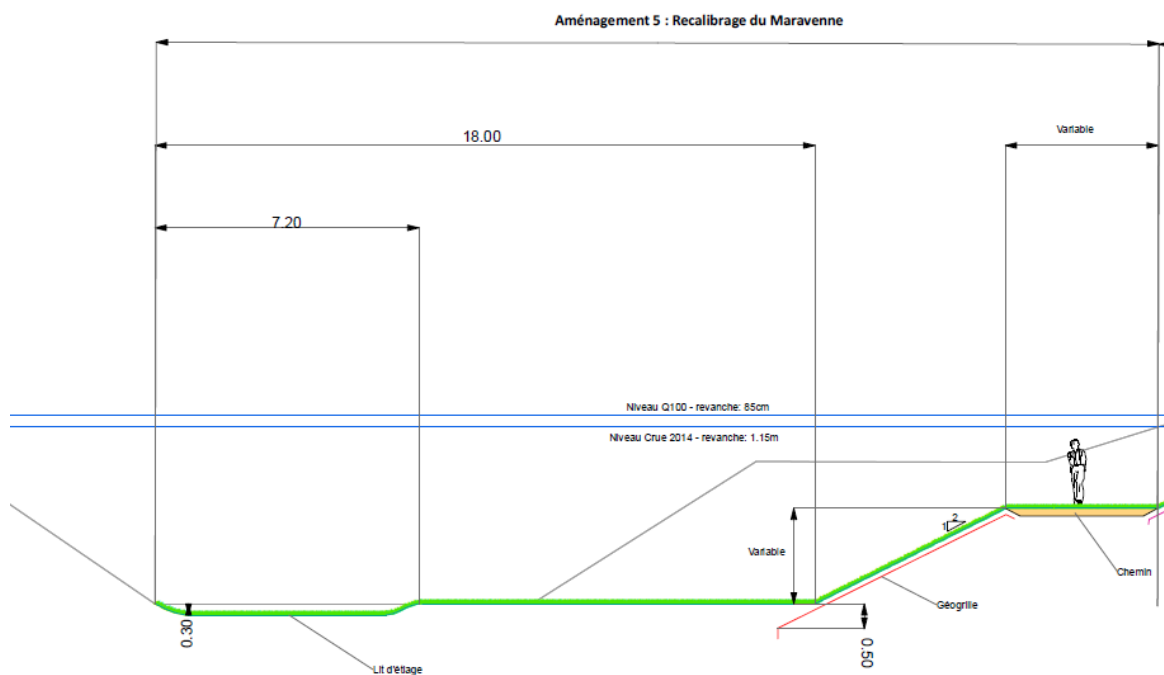
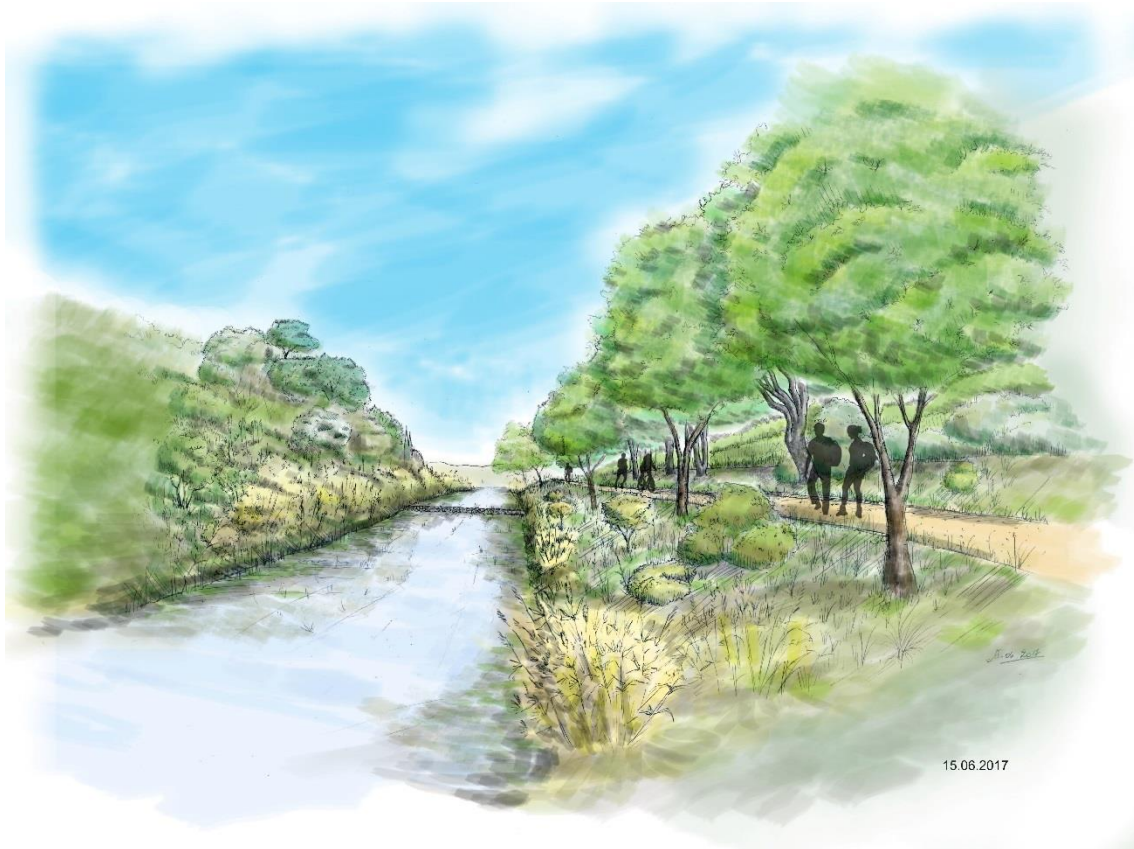
- Longueur : 600 ml
- Berge naturelle protection géogrille
- Pente de talus : 2/1
- Largeur en fond : 18m
- Parafouille géogrille : 0.5m
- Cheminement piéton en risberme
- Lit d'étiage
 - Débit (module) : 723l/s
 - Longueur : 300 ml
 - Pente : 0.2%
 - Berge naturelle
 - Hauteur : 30cm
 - largeur : 5.4-7.2m

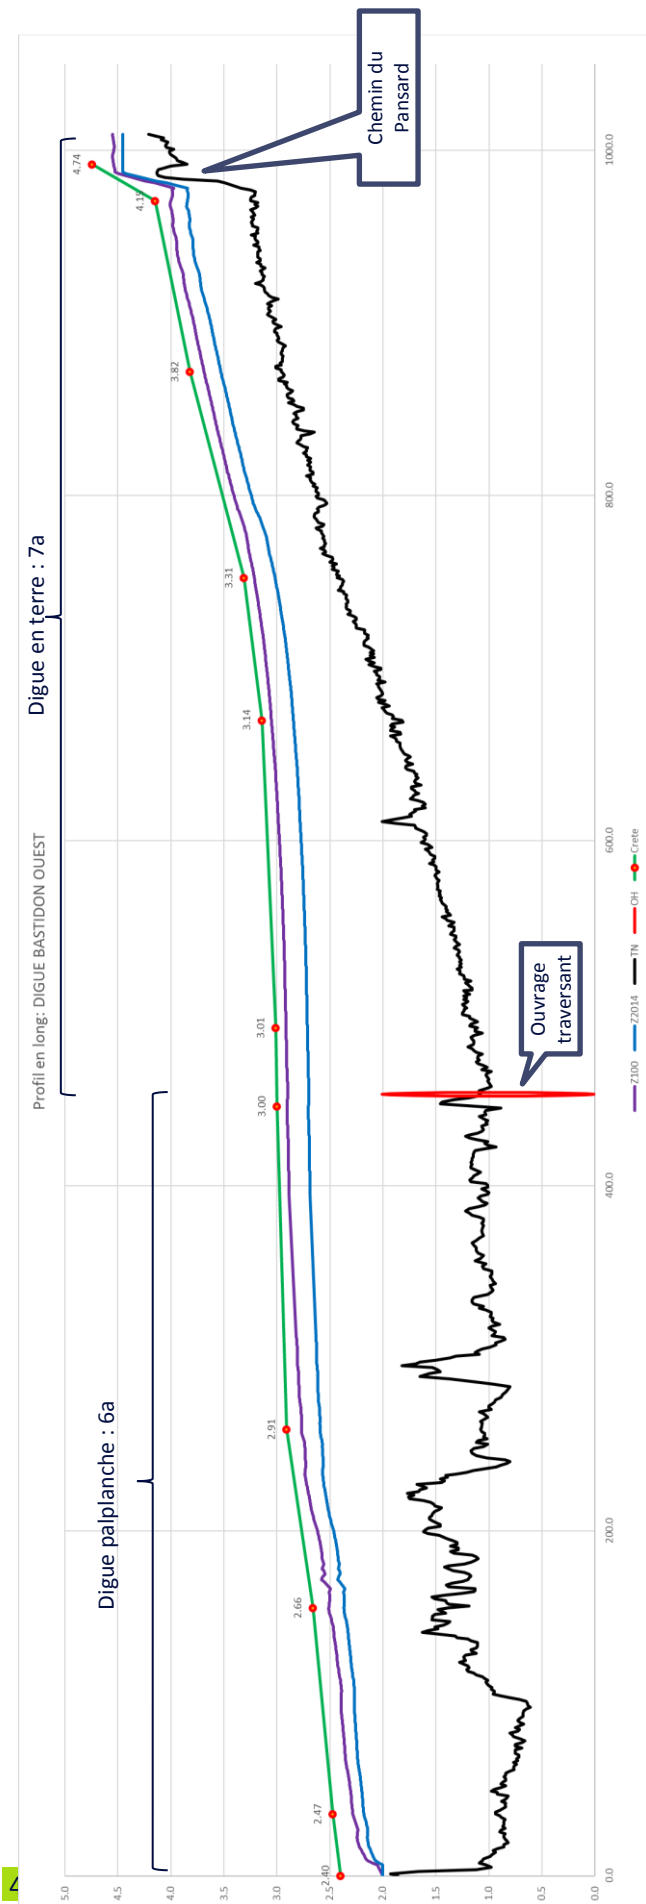
Figure 5-12: Vue en long de la digue ouest

du bastidon

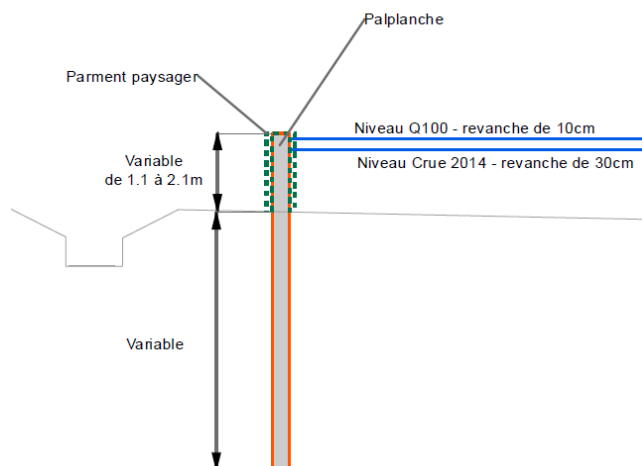
- Objectif : Protection crue type janvier 2014
- Digue en palplanche
- Longueur : 470 m
- Géométrie
 - Hauteur : variable de 1,10m à 1,85m
 - niveau de la crête de digue : variable de 3,20 mNGF à 2,40 mNGF (soit PHE 2014 +30 cm)
- Stabilité
 - Fiche de la palplanche : 5m
- Niveau de protection
 - Revanche minimale : 30cm pour Q2014, 10cm pour Q100
 - Charge maximale : 1.55m pour Q2014, 1.73 m pour Q100
- Equipement :
 - Intégration paysagère
 - 2 batardeaux : 4.5m de large

La fourniture des batardeaux sera soumise à la garantie constructrice quant à la résistance de l'ouvrage pour une hauteur d'eau correspondant à la hauteur du batardeau et à une vitesse d'écoulement de 2m/s

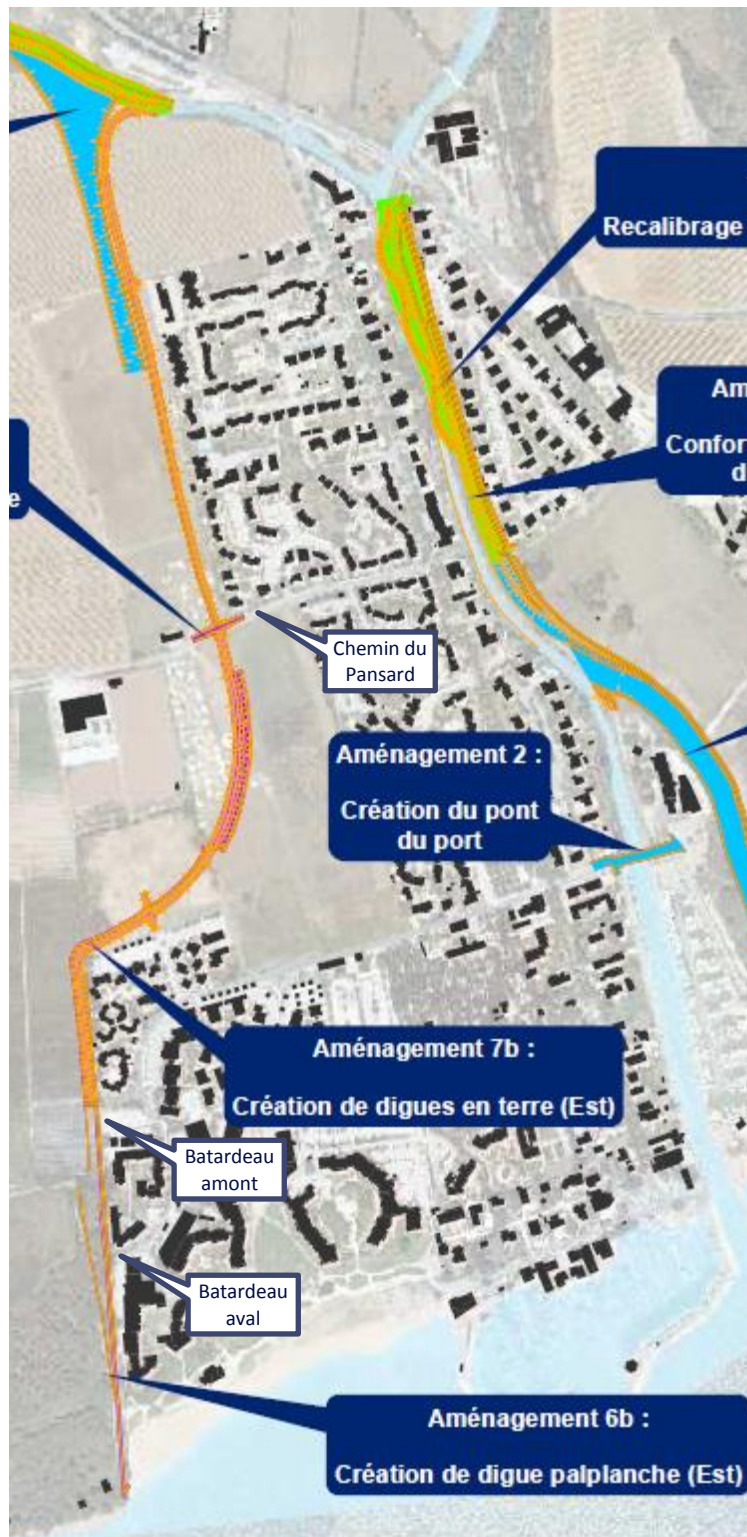
Figure 5-14: Vue en plan de la digue est de la plaine du Bastidon

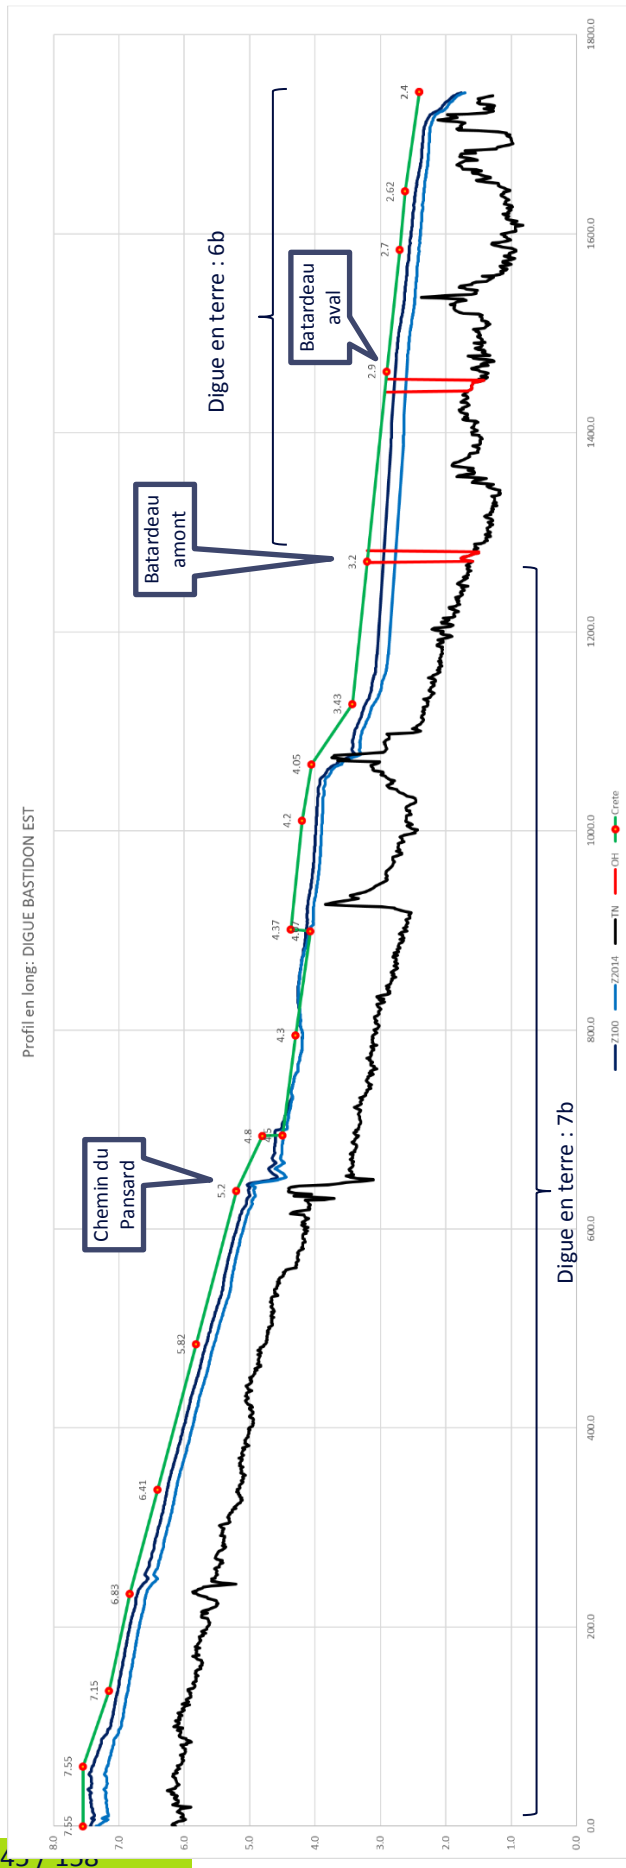
Figure 5-15: Vue en long de la digue est de

la plaine du Bastidon

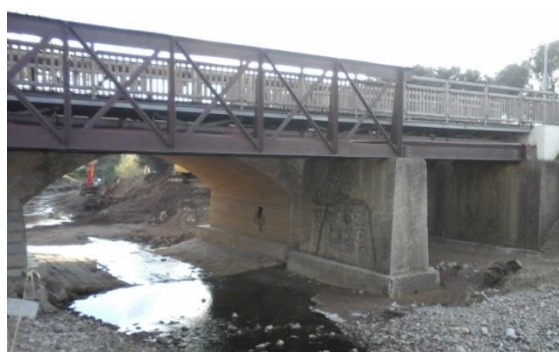
5.2.5.3 Aménagement 13 : Pont de la cave coopérative :

En ce qui concerne le pont de la cave coopérative, le lit mineur chute de 2 mètres au droit du pont. Sa reprise complète s'accompagne d'une baisse du radier actuel, afin d'augmenter fortement la section du pont sans modifier sa largeur. Une pente de mise en vitesse est installée à l'amont pour améliorer la débitance de l'ouvrage.

- Longueur : 21 ml
- Largeur de l'ouverture : 25.5m
- Ouvrage sur pieux
- Fil d'eau amont 11.66NGF
- Fil d'eau aval : 11.14NGF

- Rampe de mise en vitesse en amont de l'ouvrage (pente 2.6%) sur 40m

- Protection des berges et du fond en enrochement sur 30m à l'aval et 40m à l'amont
- Fosse de dissipation en aval (60cm de profondeur) sur 20m
- Protection des berges par techniques végétales (Couche de branche à rejets) sur 100 supplémentaires en amont et en aval

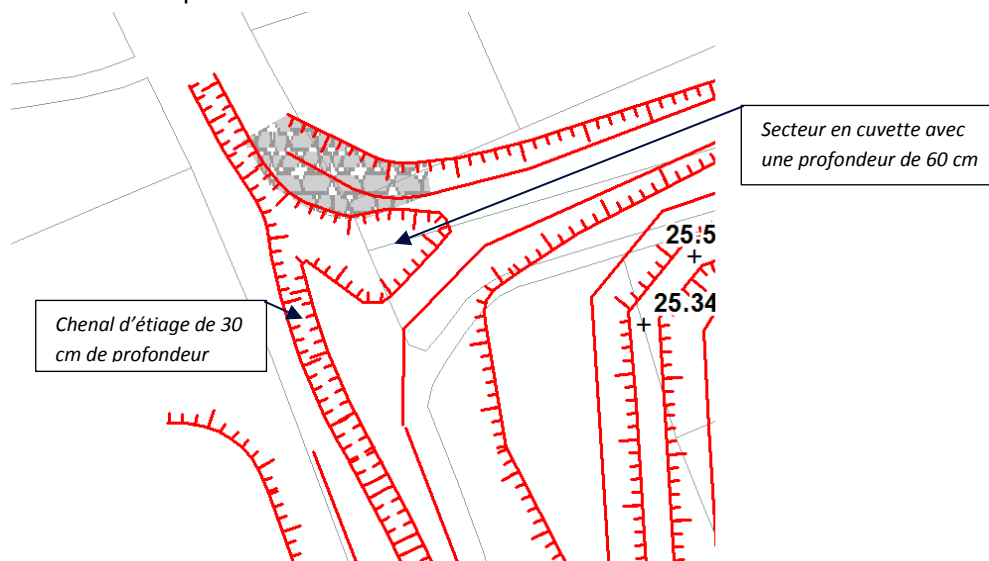
Restauration de l'habitat à Barbeau secteur amont RD98

La restauration de ces habitats consiste à créer des vasques (60cm inférieur au fil d'eau du cours d'eau et 30cm inférieur au niveau du fil d'eau du chenal d'étiage) pour permettre le maintien de

la vie aquatique en période d'étiage. Au moins une berge de chacune des vasques est réalisée en enrochement non liaisonné pour la création de caches.

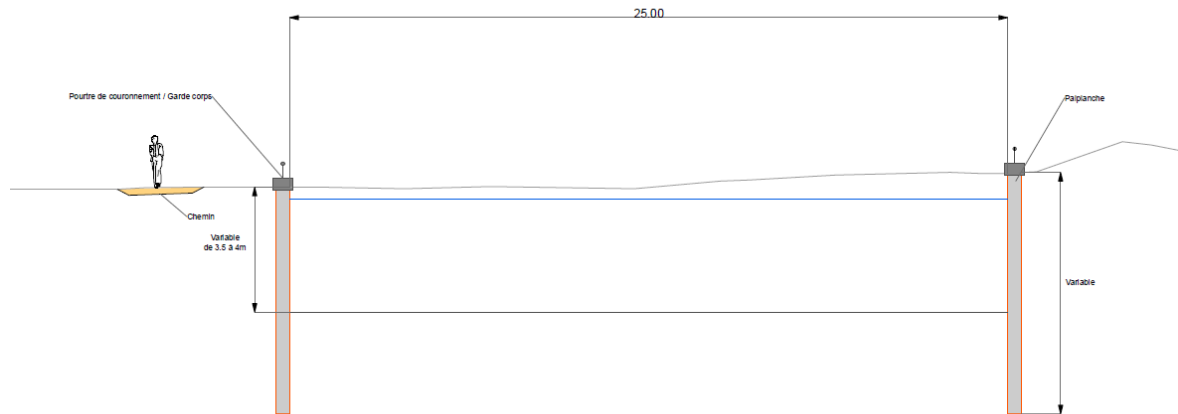
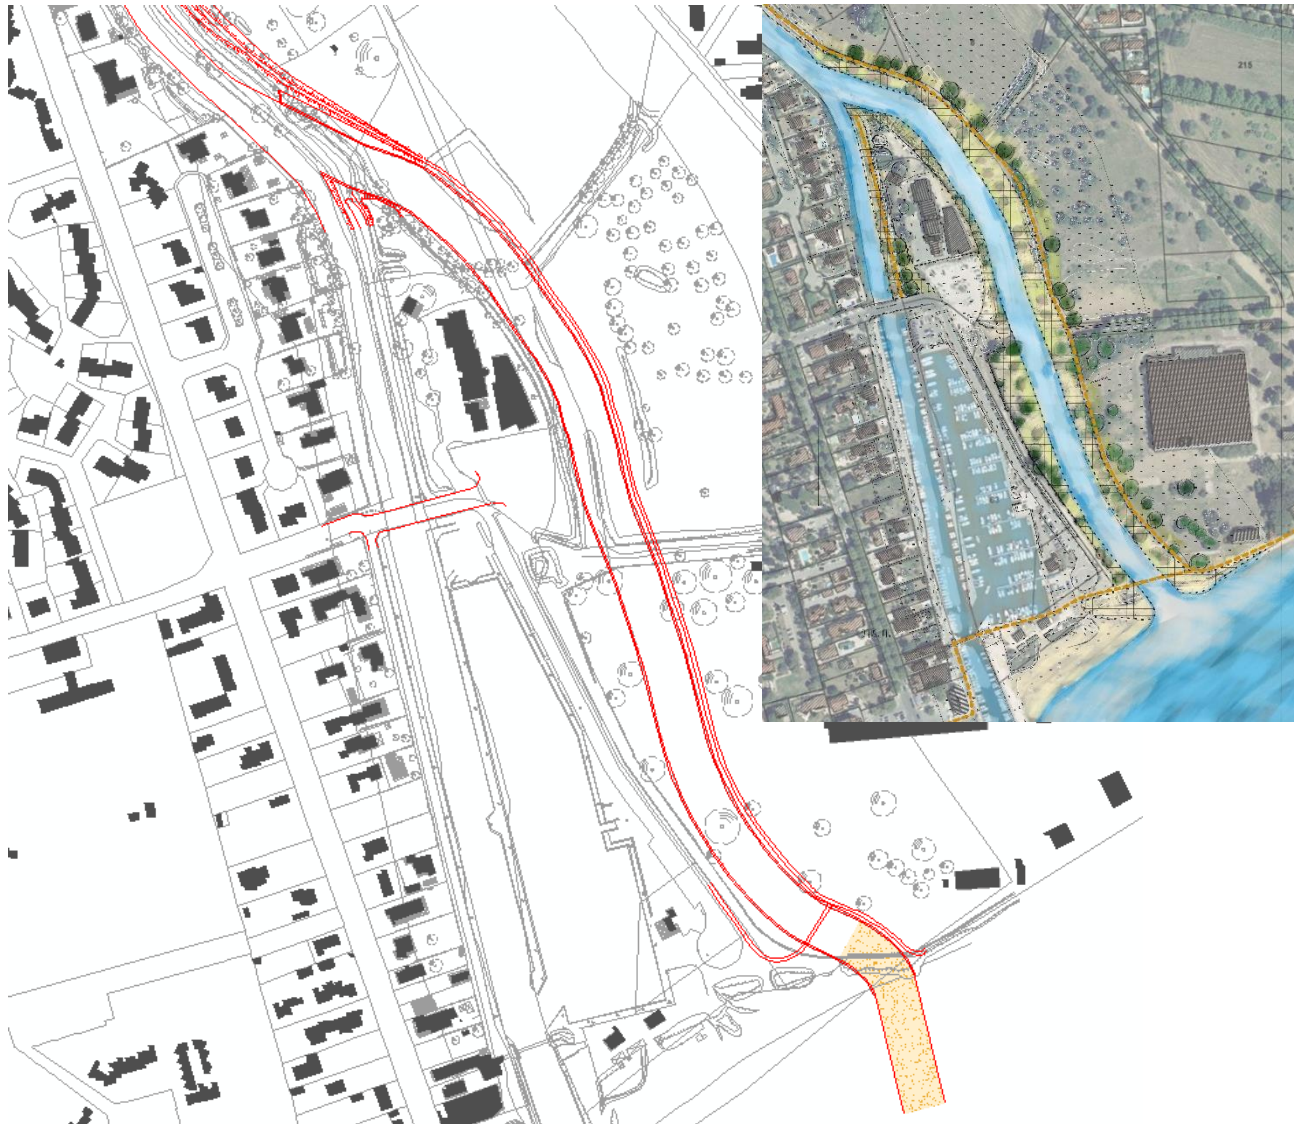
5.2.5.9 Aménagement 1 : Canal du Port

En parallèle du port du Maravenne, un bras de délestage est prévu en rive gauche sur le terrain non urbanisé. Les caractéristiques de l'ouvrage projeté sont les suivantes :

- Longueur : 630 ml
- Berge en palplanche
- Largeur du canal : 25m
- Fil d'eau : -0.8mNGF à l'amont à -2mNGF à l'aval
- Un curage régulier de cet ouvrage ainsi que de son débouché en mer est à prévoir (au minimum une fois par an et après chaque crue significative).

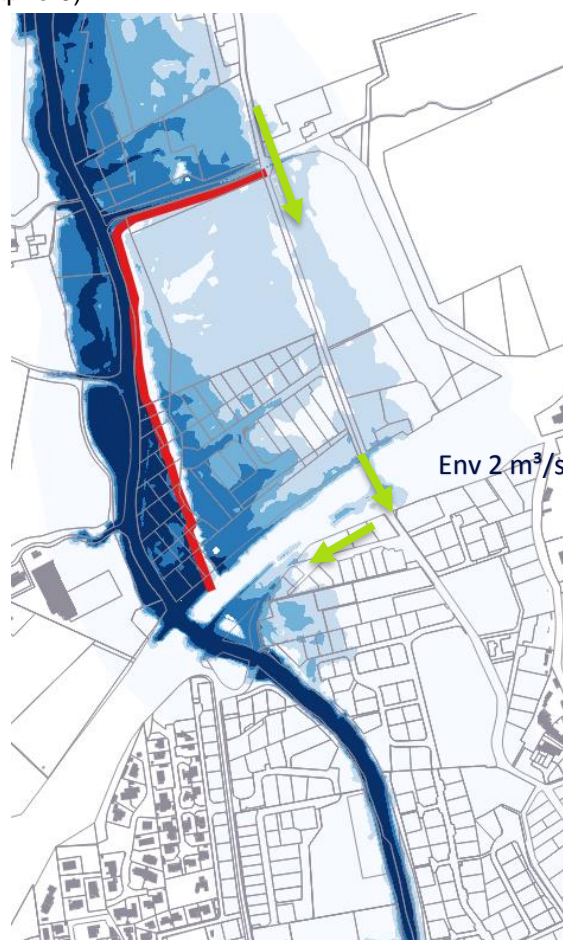
La zone protégée par la RD98 est inondée par les déversements sur la route (qui joue ici le rôle de déversoir cf. paragraphe 0).

Figure 18 : Evolution de la crue de surté sans dysfonctionnement dans la zone protégée de la RD98
