5.3.2 Modalités de fonctionnement des ouvrages créés

5.3.2.1 Fonctionnement du déversoir du Pansard

5.3.2.2 Exploitation des digues en terre et en palplanches

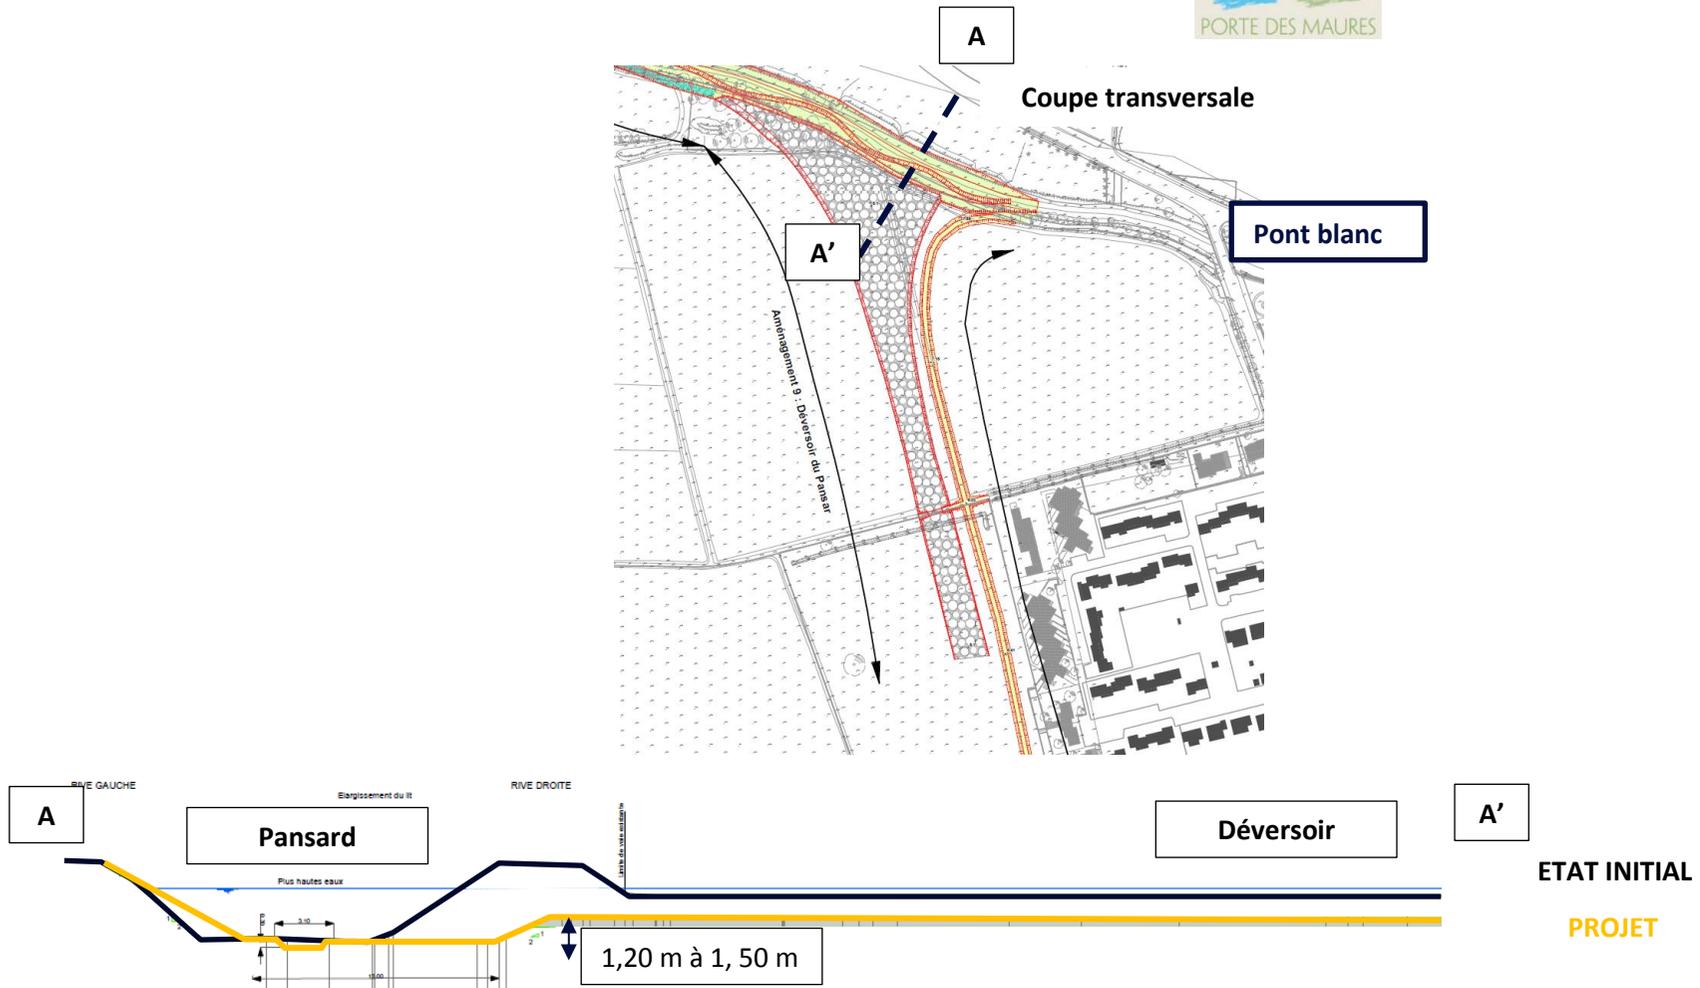
A l'interface avec le Pansard, la mise en place **d'un déversoir en enrochement dont le seuil est calé entre 1,20 m (partie amont du déversoir) et 1.50 m (partie aval du déversoir)** de hauteur (prise par rapport au fond du lit du Pansard) permettra de limiter l'usage du déversoir à une occurrence de crues de 2 ans environ.

Figure 29 : Coupe transversale de l'encoche en rive droite du Pansard et du déversoir associé

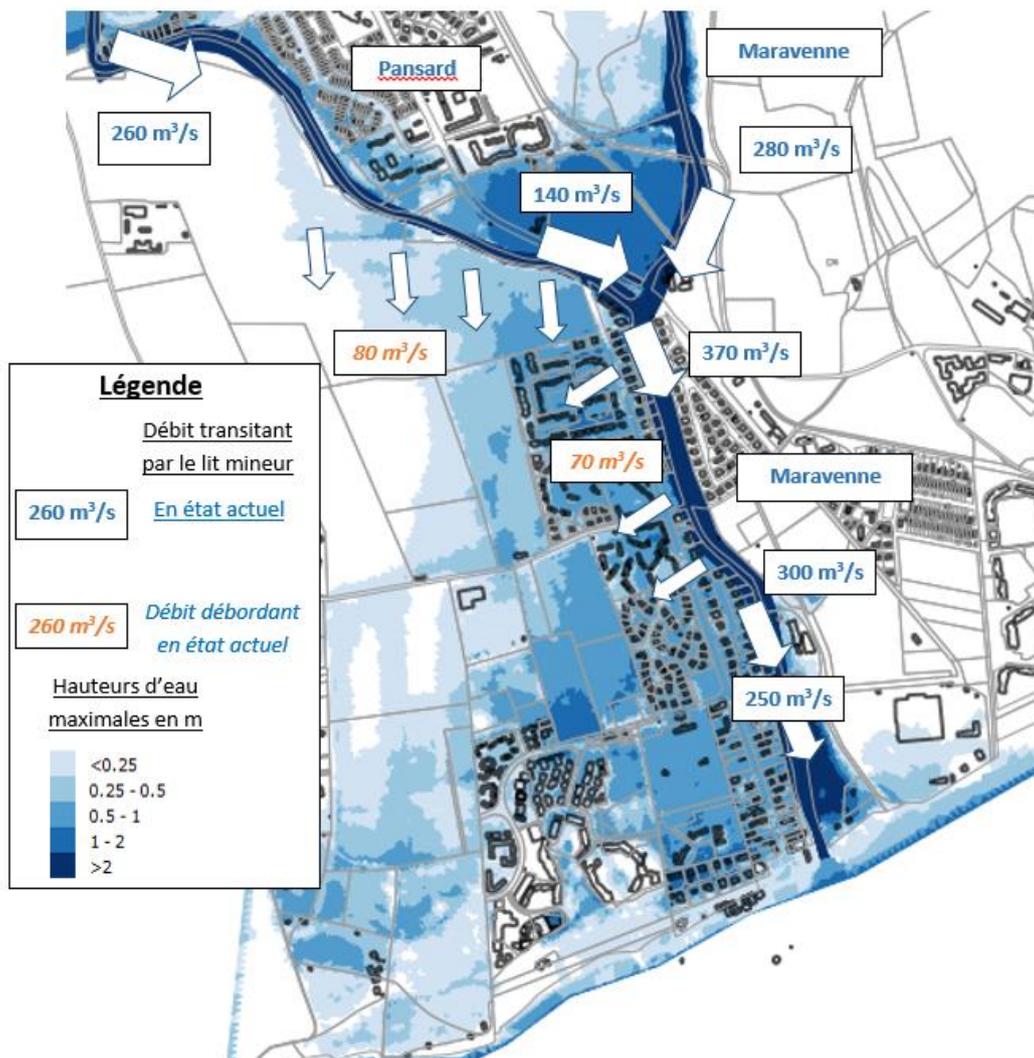
On note cependant que pour la crue de janvier 2014, les débits dans les cours d'eau sont très inférieurs aux débits de crue :

Figure 5-21: Répartition des écoulements pour la crue de janvier 2014

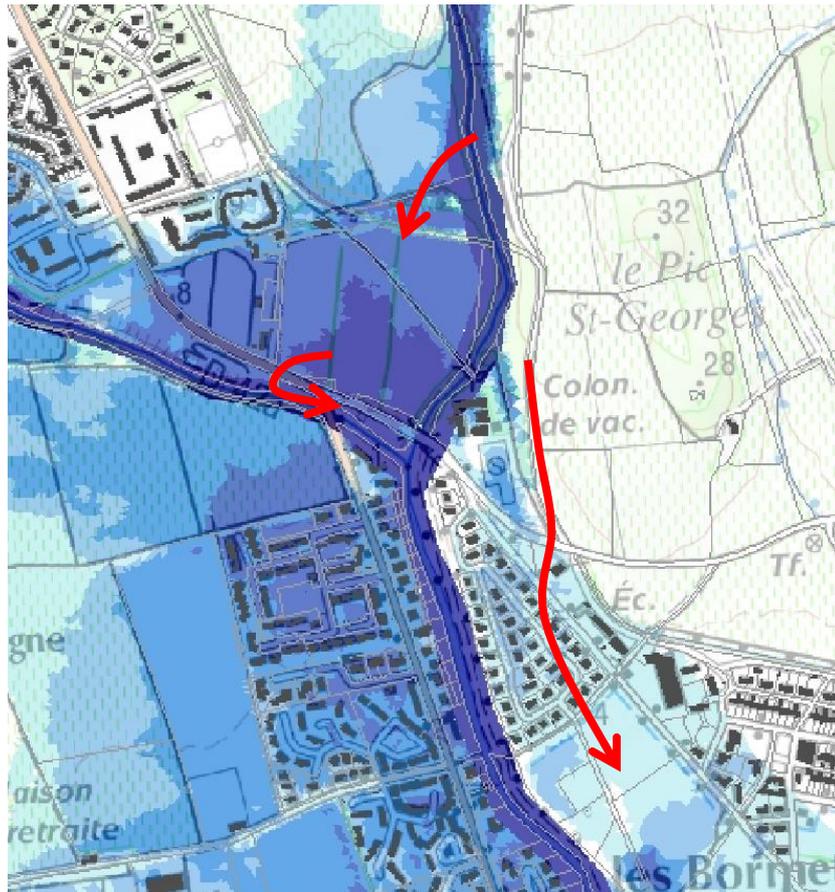
En amont de la confluence, le Maravenne déborde préférentiellement en rive droite. Néanmoins on note des débordements en rive gauche à partir de la crue centennale, inondant la zone pavillonnaire en rive gauche du Maravenne. Dans cette configuration, et bien que la digue existante en rive gauche du Maravenne ne soit pas submergée, sa zone protégée est inondée (contournement par l'amont).

Figure 5-22: Débordement du Maravanne Q100

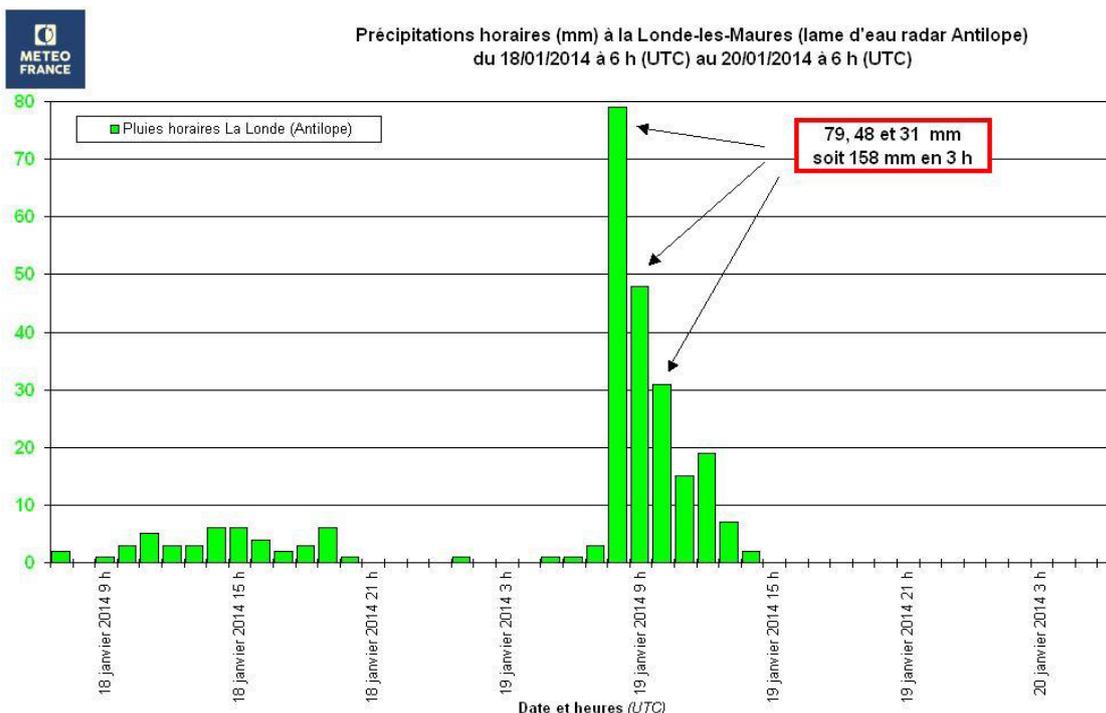
Durant ces pluies, la ville de La Londe-les-Maures a été l'épicentre avec un cumul de plus de 200 mm en quelques heures le 19 janvier.

Figure 6-1: Graphique des précipitations horaires estimées par la lame d'eau radar Antilope à la Londe-les-Maures du 18/01/2014 à 6 h (UTC) au 20/01/2014 à 6 h (UTC) [source : Météo-France]

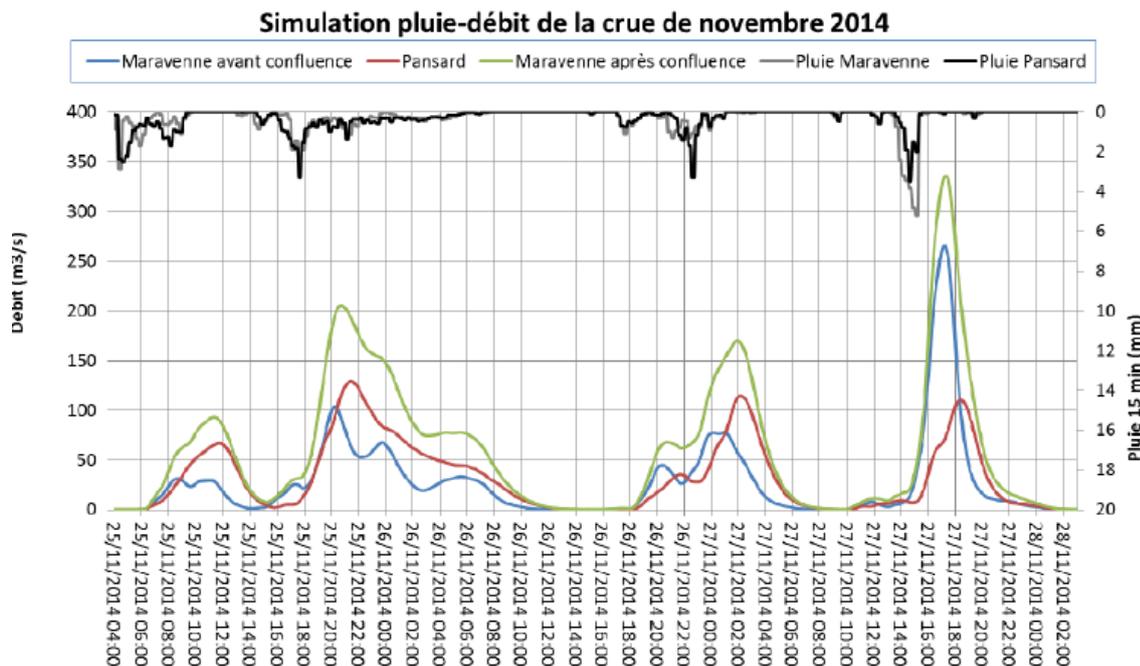
Le Pansard a connu 3 pics de crue d'ampleurs comparables, liés à 3 pics pluviométriques du 25 au soir jusqu'au 27 après-midi. Lors des premiers pics, le débit de pointe du Pansard a été supérieur à celui du Maravenne. Le dernier épisode pluviométrique, dans l'après-midi du 27 novembre, a été plus important sur le bassin versant du Maravenne que sur celui du Pansard. Il a généré une pointe de crue du Maravenne à environ 265 m³/s, bien supérieure à celle du Pansard, estimée à environ 120 m³/s. Ces débits ont ensuite été injectés dans le modèle hydraulique, afin de vérifier la robustesse du calage. Cette partie de l'étude fait l'objet d'un rapport spécifique.

Figure 6-2: Simulation pluie débit de la crue de Novembre 2014

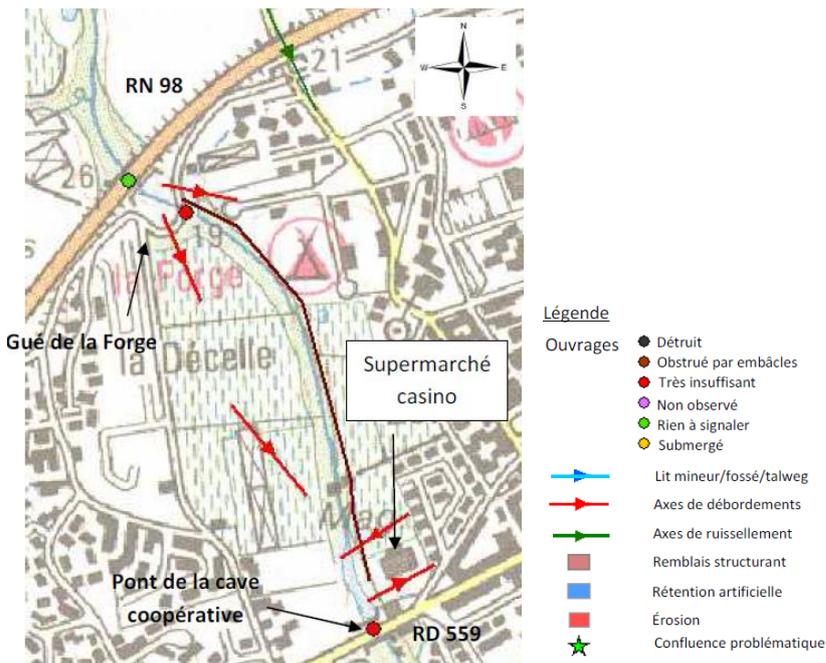
Le pont de la cave coopérative est sujet aux embâcles, il avait été obstrué en 1968 (sur une arche latérale). Cet ouvrage est un véritable verrou hydraulique, des hauteurs d'eau de plus de 2 m ont été mesurées en amont (Casino). A noter qu'au droit de ce pont il y a une chute très importante, avec une érosion en pied. A terme, cette érosion peut menacer les fondations du pont.

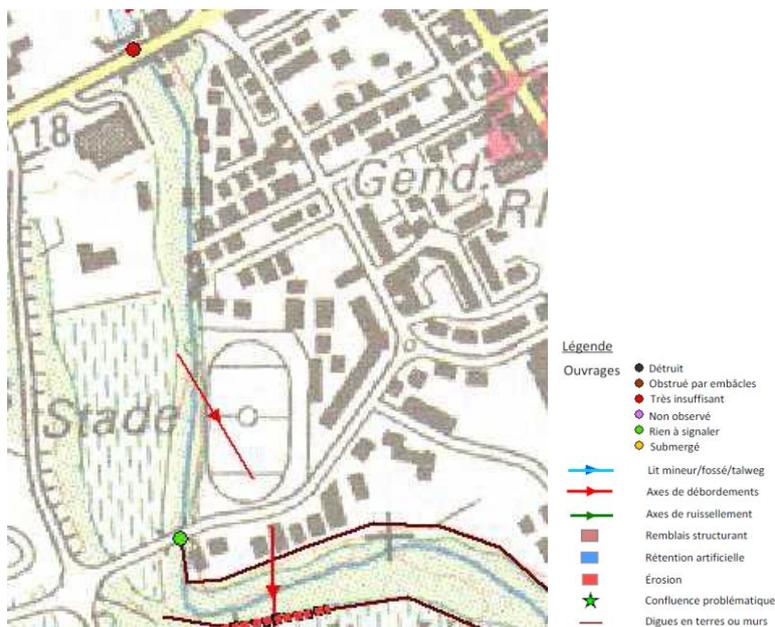
Entre le pont de la cave coopérative et celui Ducournau, le stade a été inondé, les hauteurs d'eau ont été de l'ordre de 1m en Janvier 2014. L'étranglement en aval ainsi que le virage du cours d'eau ont certainement contribué à l'exhaussement de la ligne d'eau et à ces débordements.

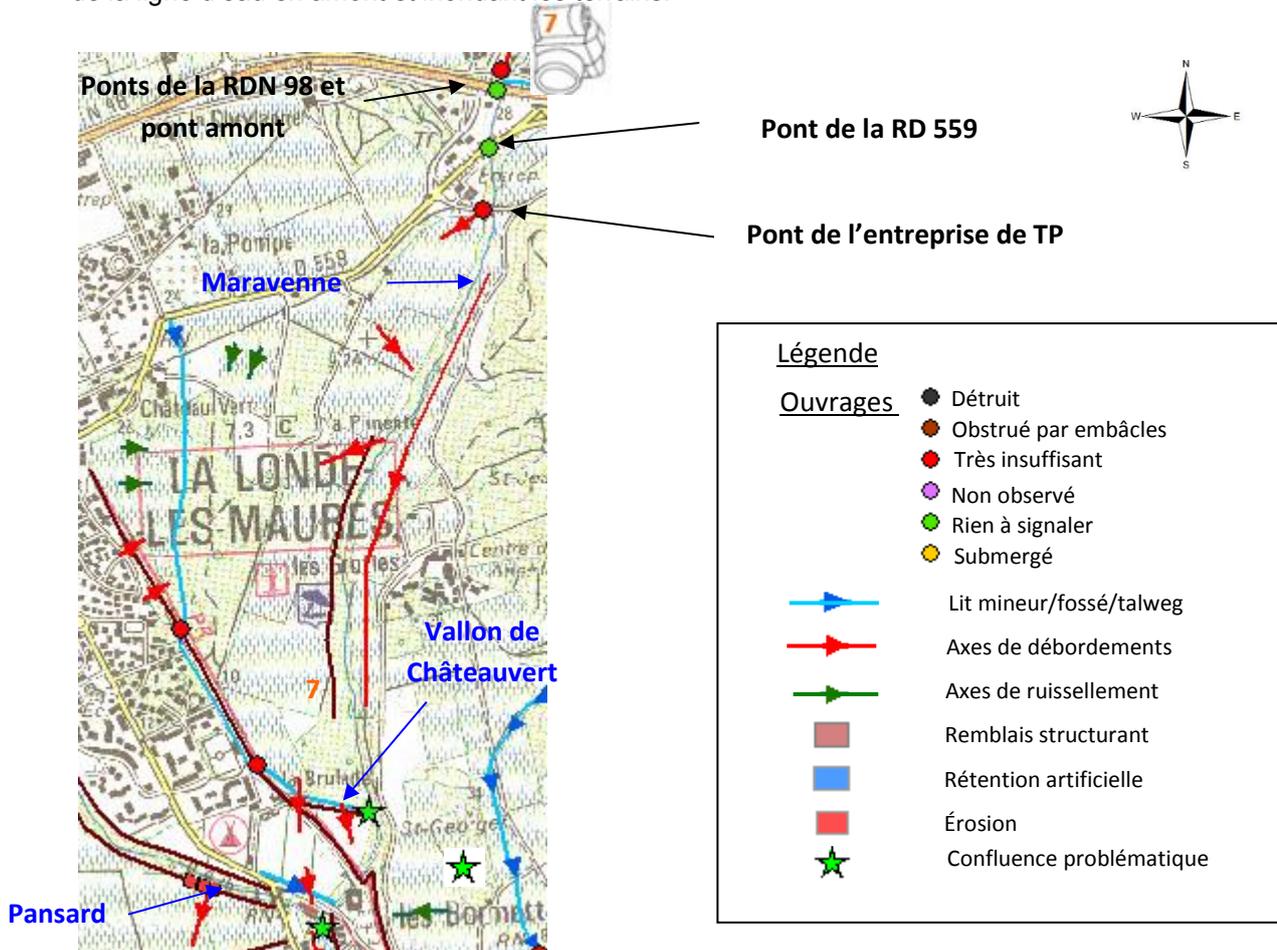
Le pont en amont de la RDN 98 était en limite de mise en charge lors de la crue de novembre 2014. Les arches plus petites en rive sont propices à la formation d'embâcles provoquant un rehaussement de la ligne d'eau en amont et inondant les terrains.

Figure 6-3 Le Maravenne de la RN 98 jusqu'à la confluence avec le Pansard

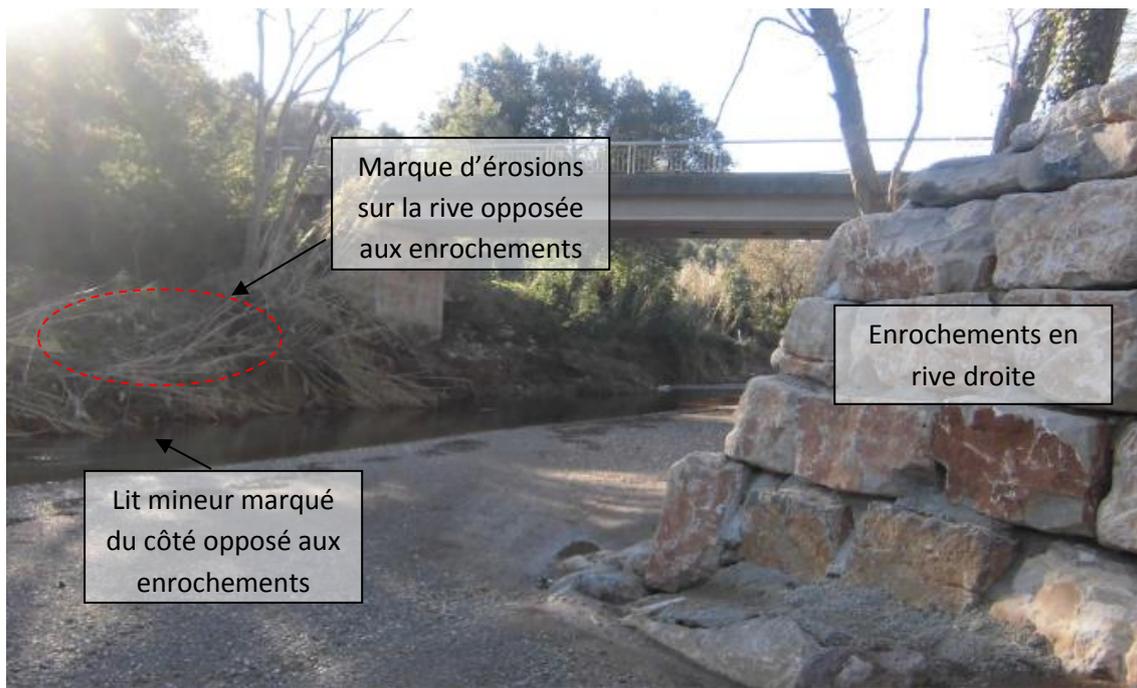
Le pont de la RD 559 était en limite de mise en charge lors de la crue de novembre 2014. La présence d'enrochements massifs réalisés entre janvier et novembre 2014 en rive droite crée une contraction en amont du pont. La conséquence de cette contraction est une concentration des vitesses en rive gauche (à l'opposé des enrochements), qui se traduit par une érosion de la berge et une incision du lit côté rive gauche. Par contre, les vitesses sont moindres en rive droite. L'effet global de cette contraction est l'augmentation des niveaux d'eau. Cette montée des eaux se répercute en amont.

Figure 6-4 Pont de la RD 559 vu de l'amont

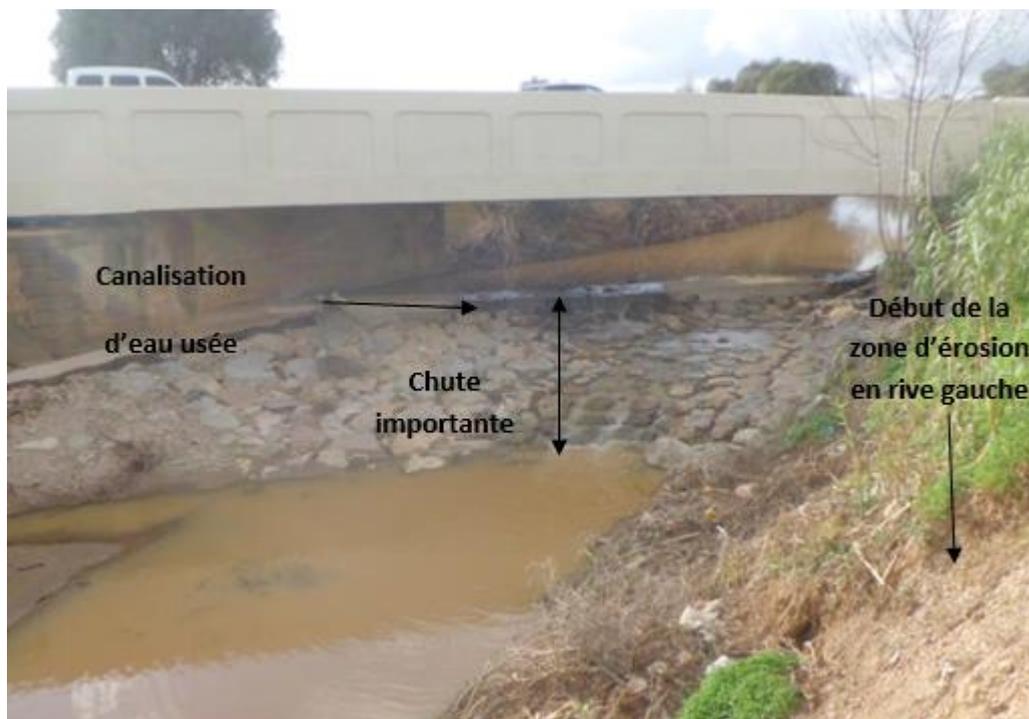
On note également une chute importante au droit du pont Blanc (ce seuil correspond à une canalisation d'eaux usées). Cette chute favorise les turbulences et contribue également aux érosions. Elle tend également à augmenter les niveaux d'eau en amont.

Figure 6-5 Pont Blanc vu de l'aval

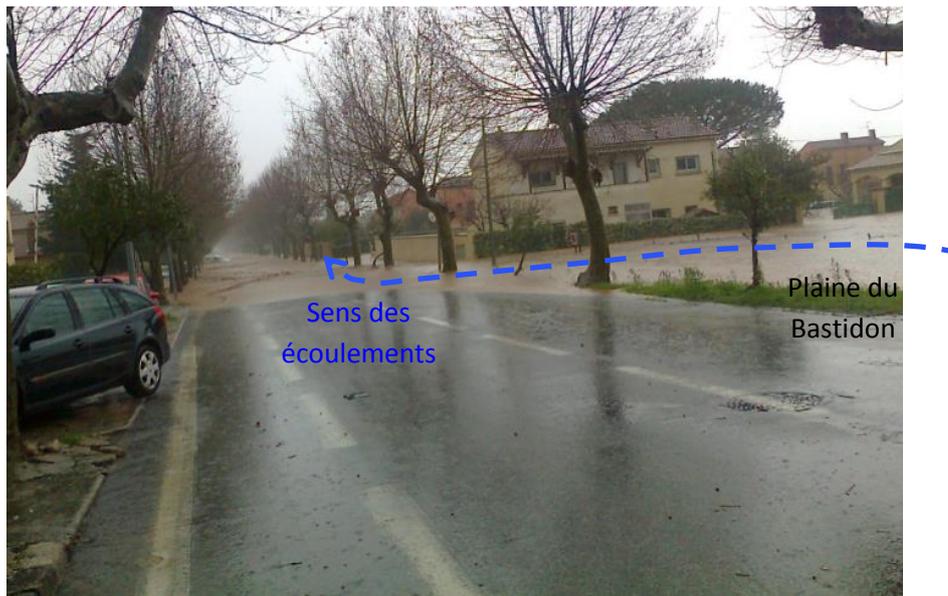
La confluence avec le Pansard génère une forte montée des eaux et des débordements en rive droite. Ces débordements se propagent jusqu'à l'aval. Le Boulevard Louis Bernard est submergé, à l'exception de sa partie haute (au nord). Les débordements par le Pansard en amont de la confluence et les débordements par le Maravenne en aval se rejoignent ainsi (voir photographie suivante).

Photo 1 Boulevard Louis Bernard pendant la crue de janvier 2014 (du nord vers le sud, à proximité du pont Blanc)

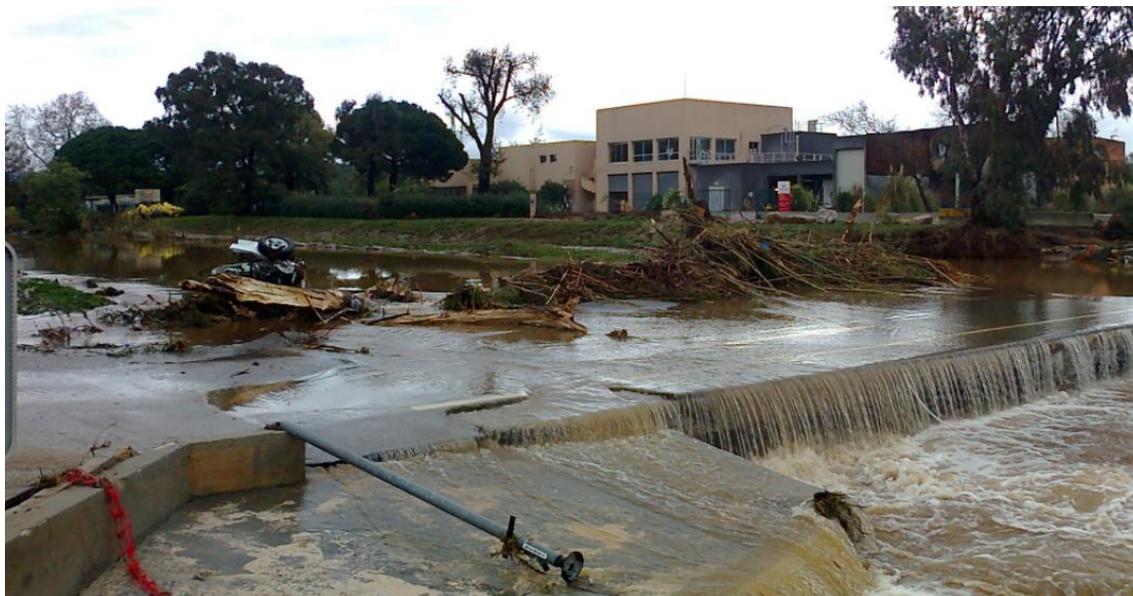
Dans le lit du Maravenne, à l'entrée du port, le pont submersible est largement submergé. La pente faible du cours d'eau (propre à un exutoire en mer) limite les vitesses et favorise des hauteurs d'eau importantes en amont. À noter que la surface sous le pont a pu s'obstruer pendant la montée de la crue, réduisant potentiellement les débits dessous. La photographie suivante met en évidence ce phénomène.

Photo 2 Pont cadre submersible d'accès au port après la crue de janvier 2014

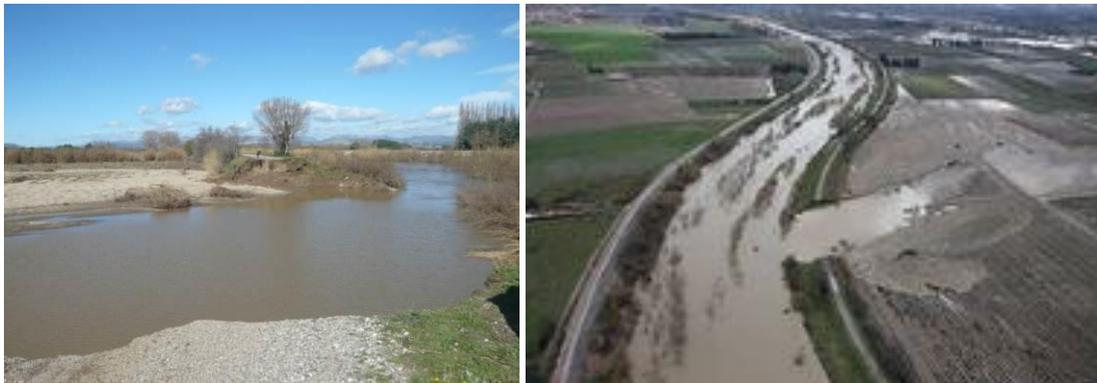
- Largeur : environ 100 m,
- Hauteur : la digue est partie sur toute sa hauteur,
- Fosse : une fosse d'une longueur d'environ 50 m et d'une profondeur inconnue (inondée par la nappe) a été creusée.

Selon les retours d'expérience l'hypothèse d'une rupture par surverse est privilégiée.

Figure 6-6 : Brèche de Pia (Photo DREAL LR)

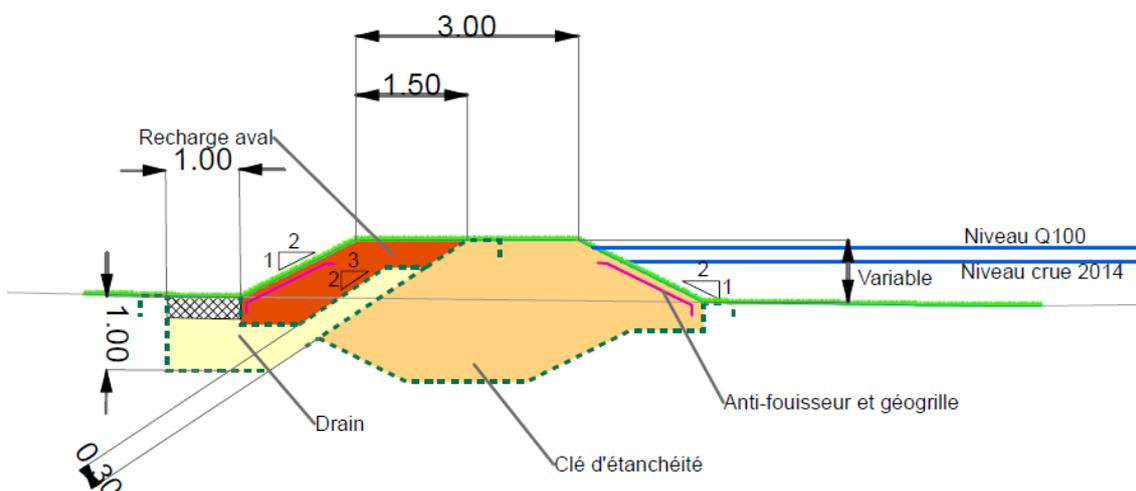
- Les **digues en terre**
 - aménagement 17 : digue amont RD98 ;
 - aménagements 7a et 7b : digues en terre de la plaine du Bastidon,
 - Aménagement 4 : Digue du Maravenne

Figure 7-1 : Coupe type d'une digue en terre compactée et homogène

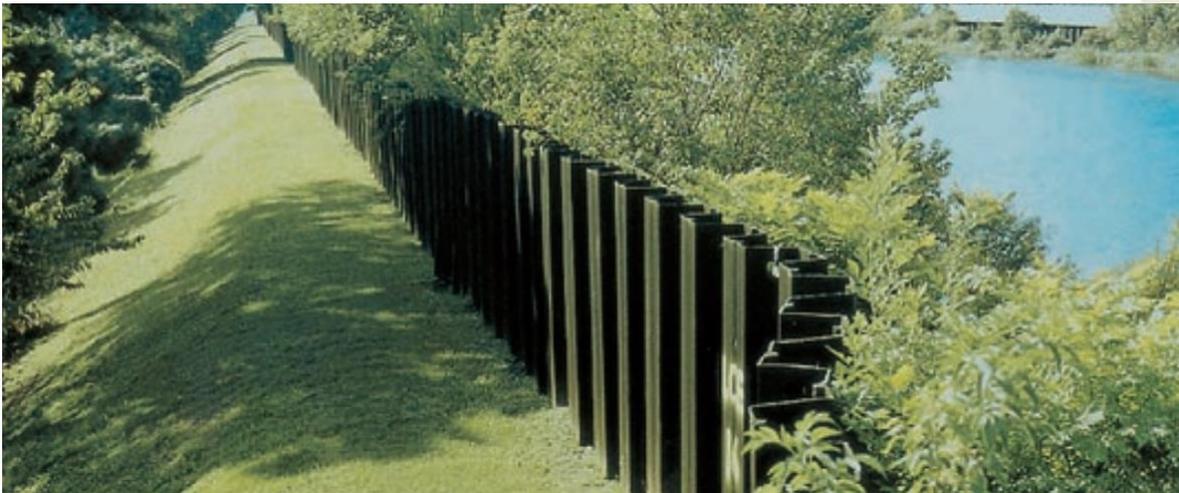
- Les **digues en palplanche** : Aménagement 6a et 6b : palplanches de la plaine du Bastidon
Au niveau de la plaine du Bastidon, pour limiter l'emprise des aménagement (enjeux paysagers, enjeux naturels) des rideaux de palplanches sont proposés. Ceux-ci feront l'objet de prescriptions paysagères spécifiques pour assurer une insertion optimale.

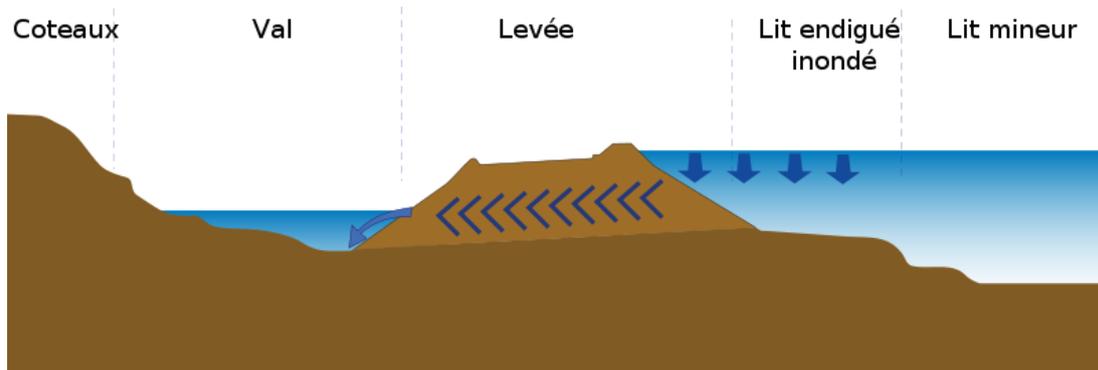
Les hétérogénéités de perméabilité dans le corps de la levée peuvent être à l'origine de circulation d'eau. Selon la nature des matériaux et la charge hydraulique, on peut atteindre le gradient hydraulique critique qui provoque localement l'érosion interne. De part en part, cette érosion peut se propager jusqu'à former une vraie galerie qui provoque une brèche dans la levée par effondrement des matériaux.

Figure 7-2 : Mécanisme d'érosion interne par effet de renard hydraulique

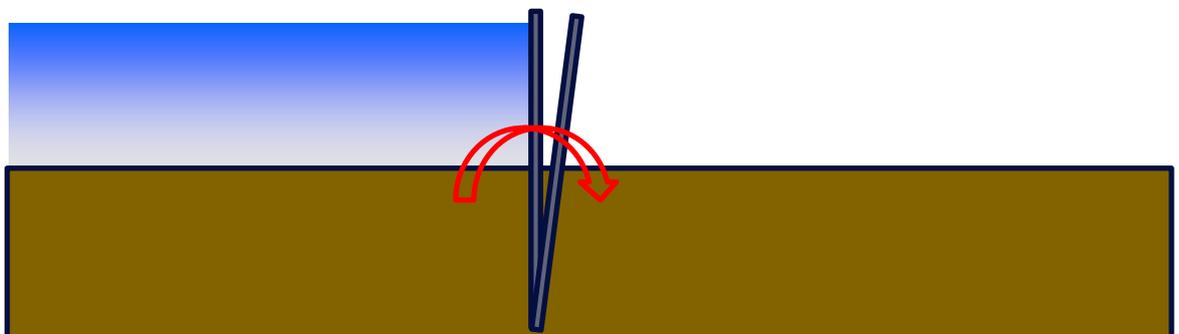
L'étude G2 AVP a défini la profondeur de la fiche de la palplanche afin de vérifier la condition de stabilité vis-à-vis du risque de basculement. Une hauteur de fiche de 5m est retenue pour assurer cette protection.

Risque de basculement d'une palplanche

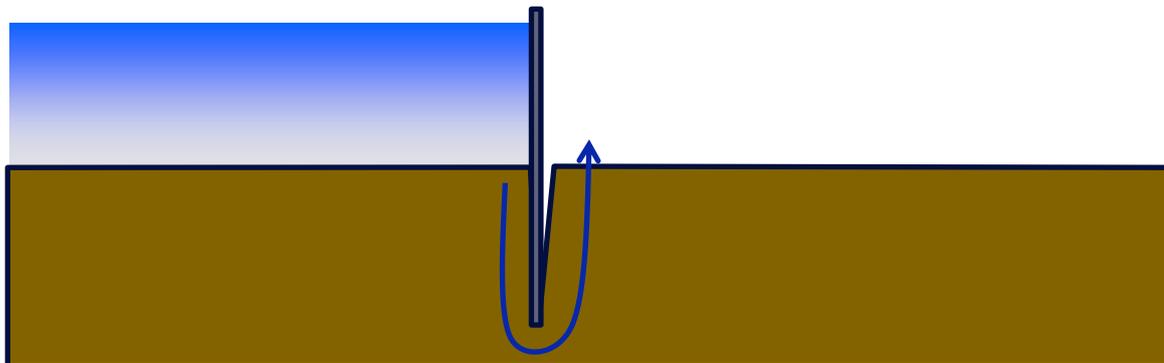
En crue, des écoulements souterrains vont se former en contournant la fiche de la palplanche. Si les vitesses des écoulements souterrains sont suffisantes, elles peuvent entraîner des fines (particules) du sous-sol, détériorer ses caractéristiques mécaniques et ainsi limiter le rôle de buté généré par le sol sur la palplanche.

Risque de boulangage d'une palplanche

D'après l'étude G2 AVP, le risque de boulangage n'est pas le phénomène qui dimensionne la fiche de la palplanche. En effet une fiche de 1.1m est nécessaire. La hauteur de la fiche projetée étant de 5m, assure la stabilité du système vis à vis de ce risque.

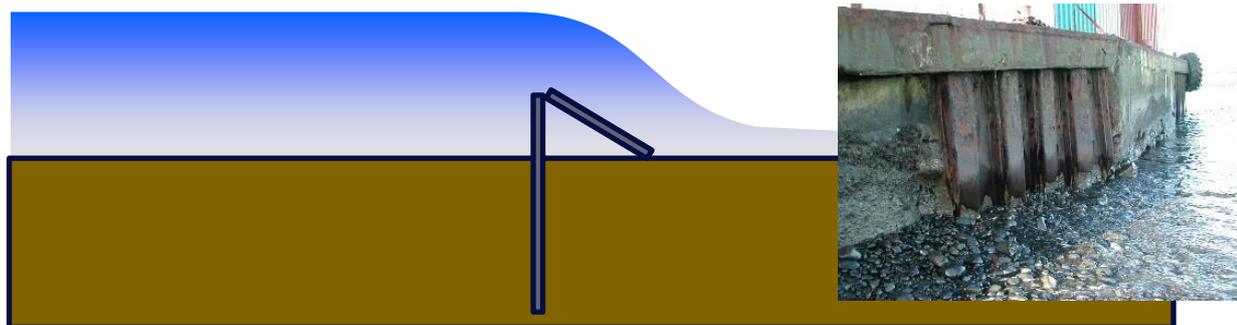
Risque de corrosion d'une palplanche

Le vieillissement de la palplanche peut entraîner sa corrosion et limiter ses caractéristiques mécaniques. La salinité du milieu accélère ce phénomène.

Une surépaisseur de la palplanche est prévue pour assurer la protection contre la corrosion. Celle-ci est prévue à 2.5mm de chaque côté de la palplanche afin d'assurer une durée de vie de 75 ans.

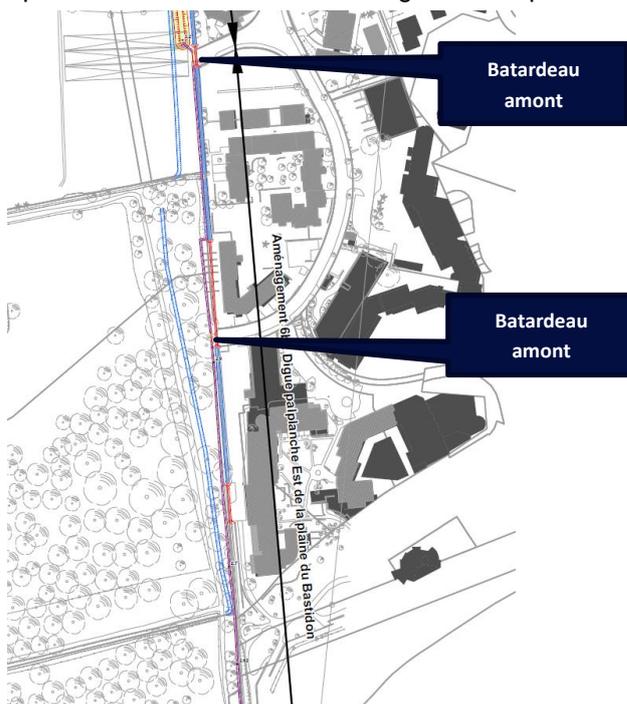
En effet les batardeaux permettent l'accès à la plaine du Bastidon depuis le secteur urbanisé. Le secteur de la pinède est un terrain du conservatoire du littoral où l'accès est limité. Aussi, les batardeaux resteront en position fermée (un cadenas assurera la position fermée des batardeau). Ils seront ouverts pour assurer l'entretien des terrains du conservatoire du littoral, pour les opérations de surveillance des digues de la plaine du Bastidon.

Afin de s'assurer de la résistance des batardeaux, ceux-ci seront commandé auprès d'un fournisseur qui garantisse la résistance de l'ouvrage pour une hauteur d'eau correspondant à la hauteur du batardeau et à une vitesse d'écoulement de 2m/s

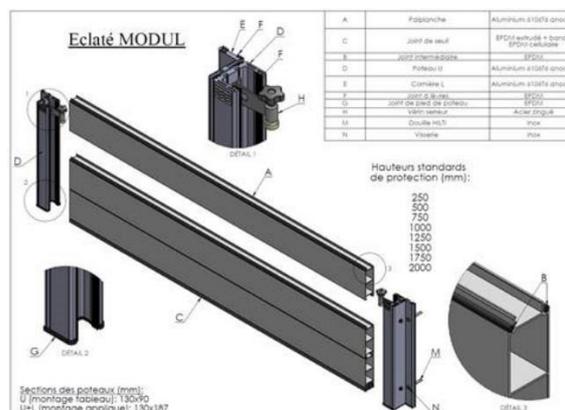
- Poids de la planche : 7kg/ml
- Hauteur de planche standard : 250 mm
- Longueur de la planche adaptée à la hauteur de protection (définissant le nombre de poteaux) pour assurer la stabilité du système
- Poteaux fixés sur le support maçonné avec chevilles adaptées
- Planches et poteaux équipés de joints positionnés en amont et en aval
- Compression des planches verticalement par vérin serreur

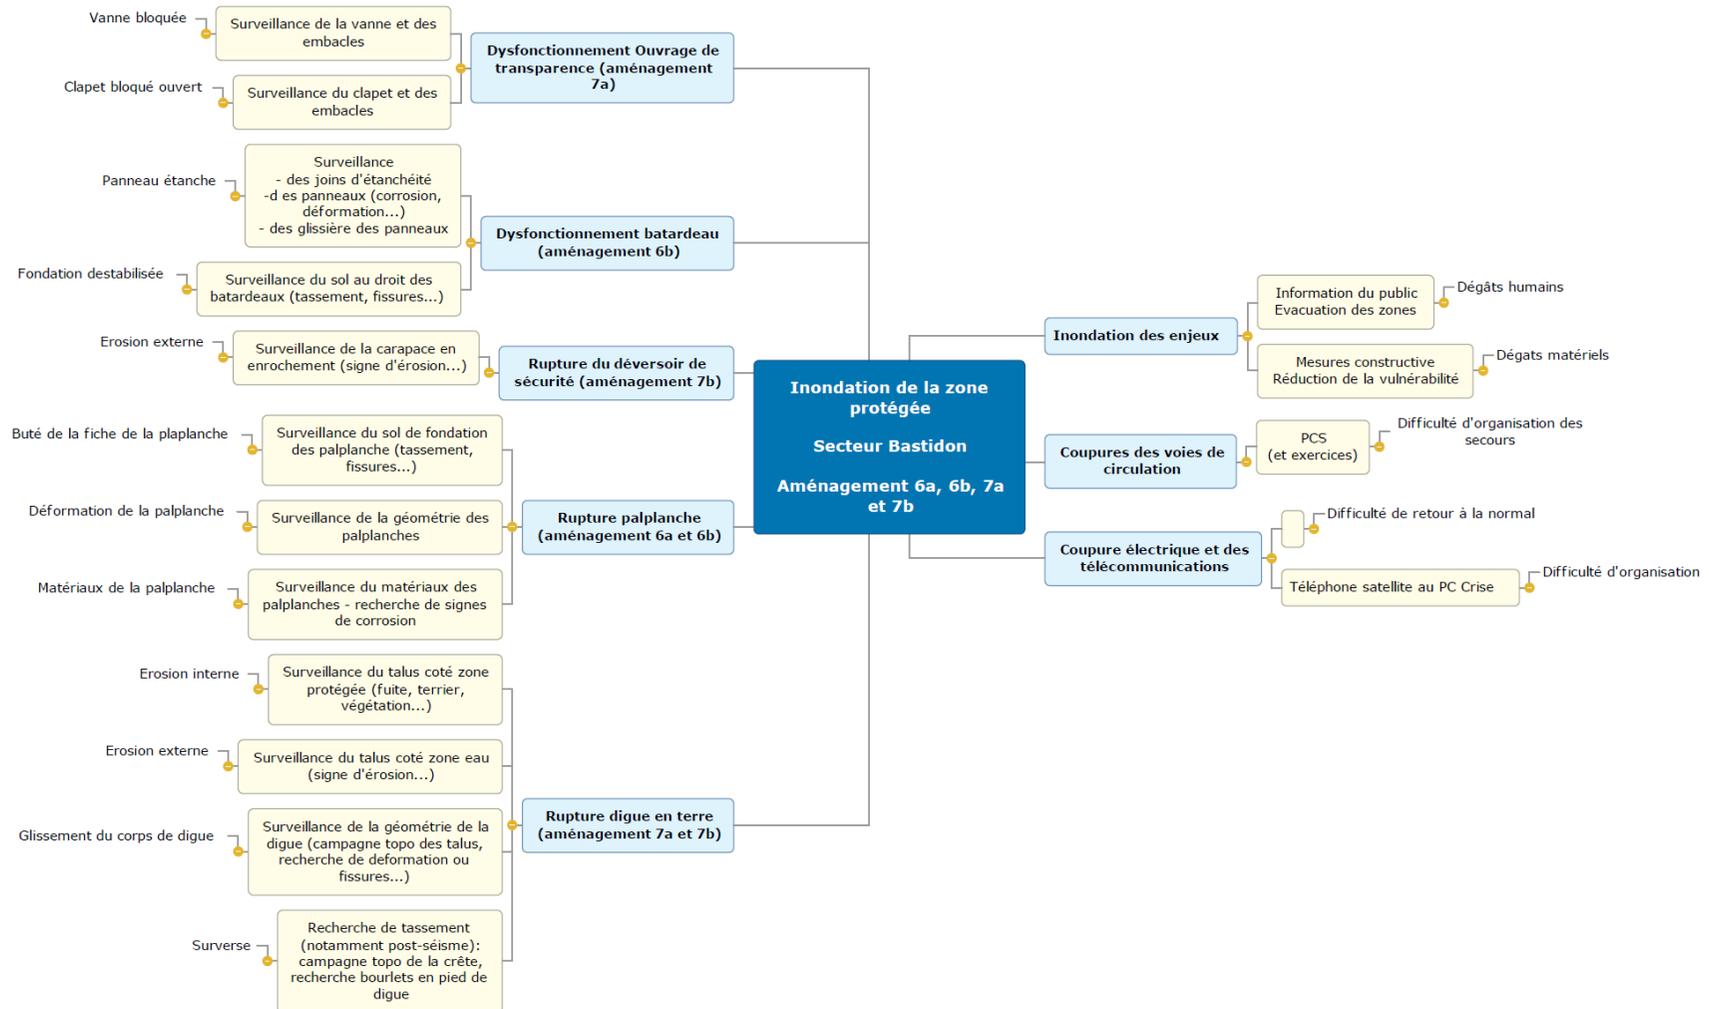
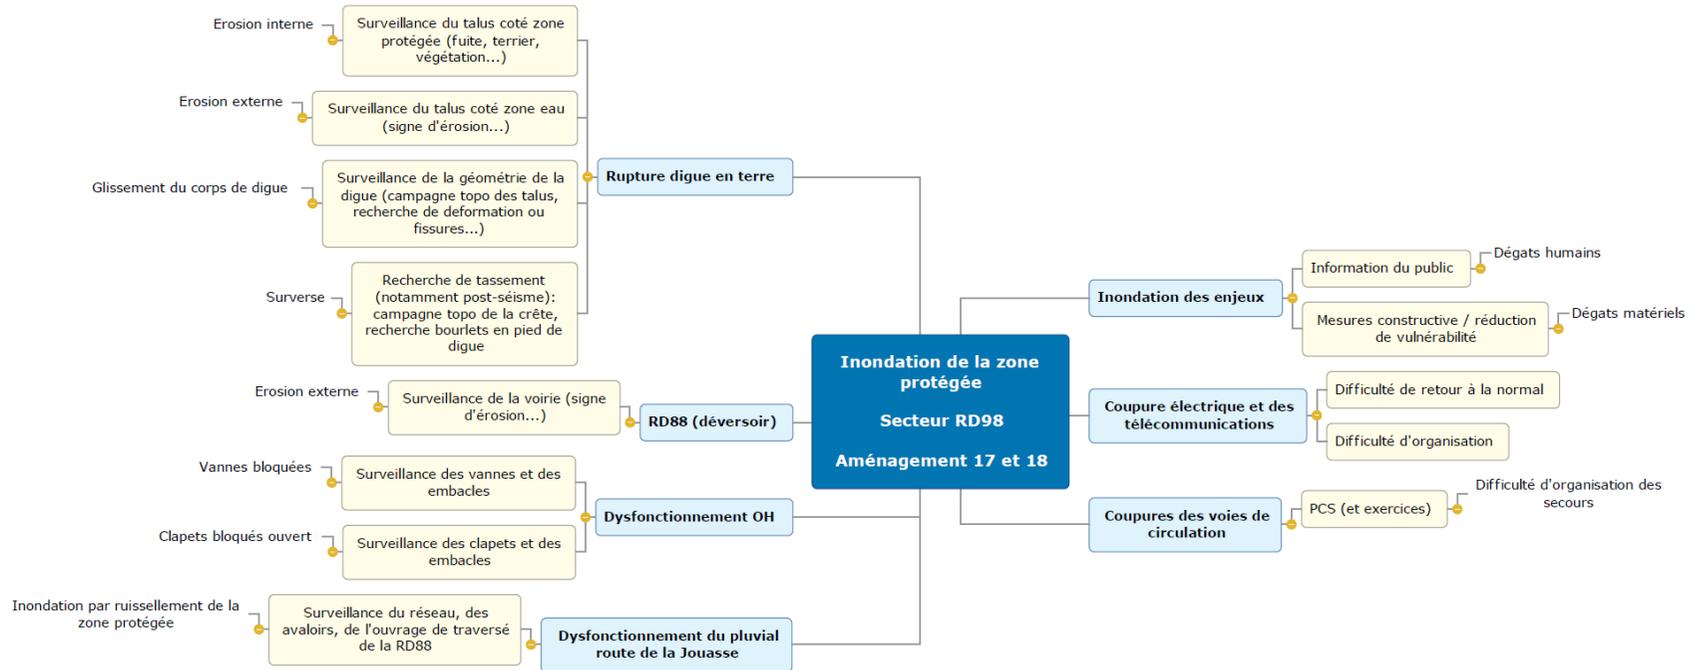
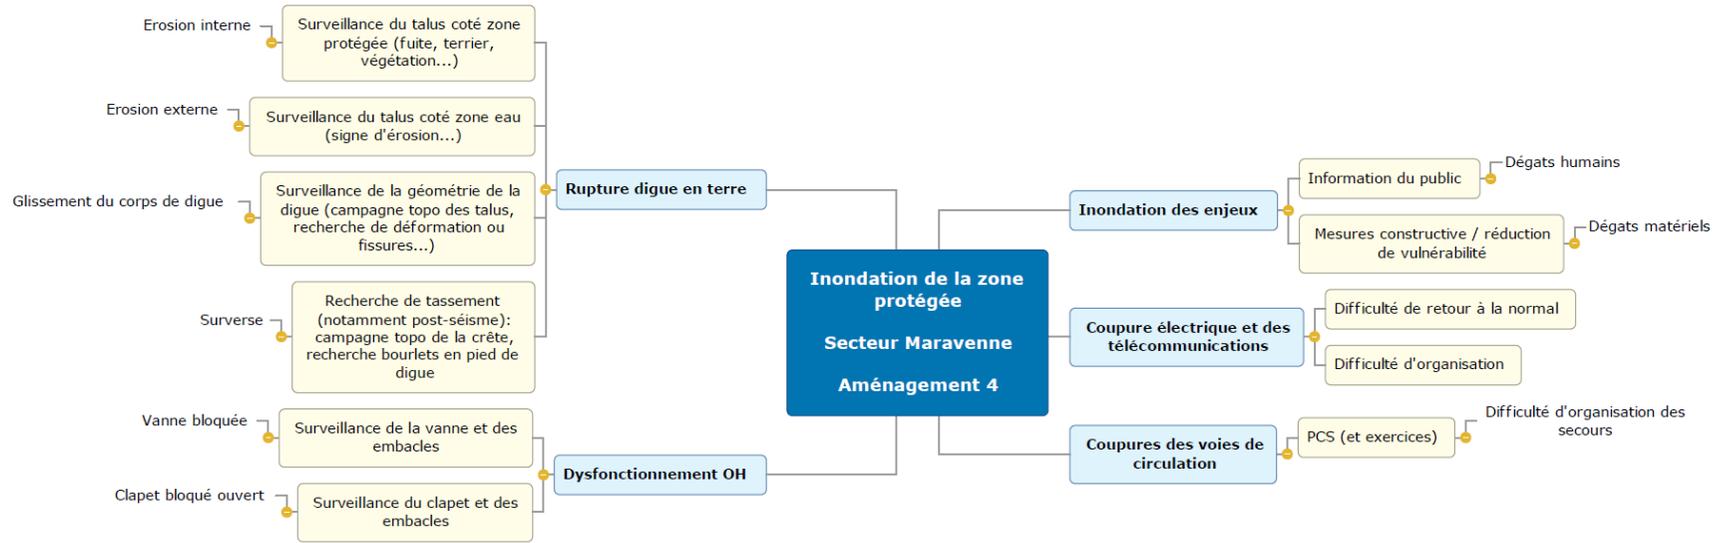
Figure 8-1: Évaluation des scénarii de défaillance par la méthode du nœud papillon

L'évaluation des scénarii de défaillance par la méthode du nœud papillon permet de définir l'ensemble des causes et l'ensemble des conséquences liées à l'évènement, qui correspond dans notre cas à la libération d'eau dans la zone protégée par le système.

L'identification des causes de l'évènement redouté (à gauche du schéma) et des conséquences (à droite) permettent d'identifier les barrières de sécurité du système (c'est-à-dire les éléments permettant de prévenir ou limiter les effets de l'évènement redouté)

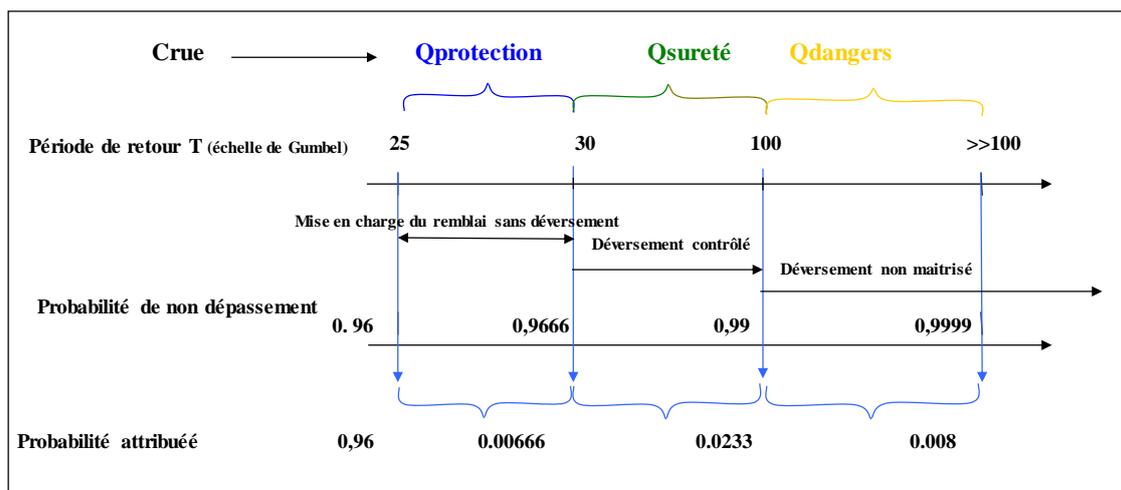
Figure 8-3 : Définition de la probabilité pour un ensemble de crues

Les probabilités associées à chaque évènement de crue considéré sont présentées dans le tableau suivant.

Par exemple, la crue de protection représente toutes les crues associées à des périodes de retour comprises entre 25 et 30 ans. La probabilité d'occurrence de cette crue de projet est alors évaluée à 0,0066.

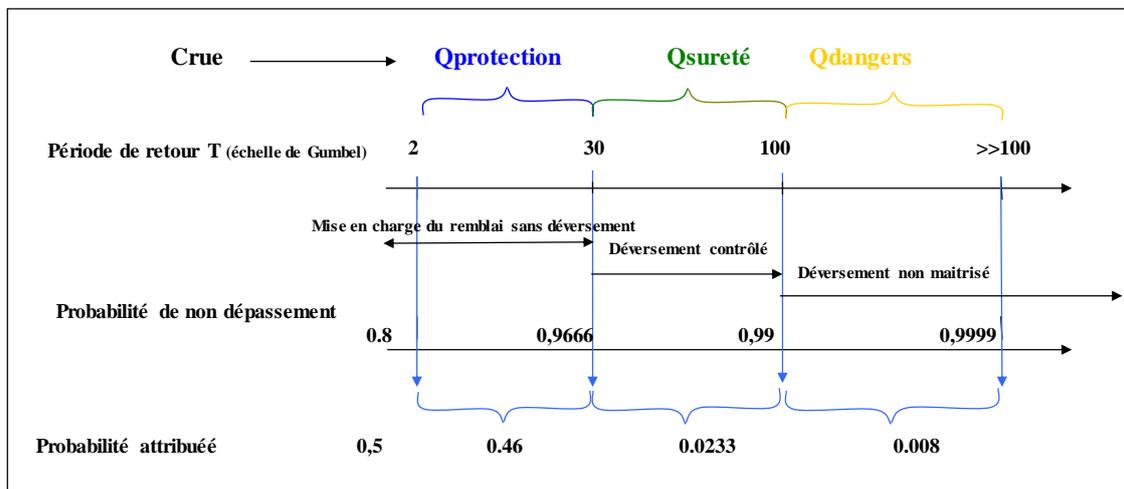
Figure 8-5 : Définition de la probabilité pour un ensemble de crues pour les autres digues

Les probabilités associées à chaque évènement de crue considéré sont présentées dans le tableau suivant.

Par exemple, la crue de protection représente toutes les crues associées à des périodes de retour comprises entre 2 et 30 ans. La probabilité d'occurrence de cette crue de projet est alors évaluée à 0,46.

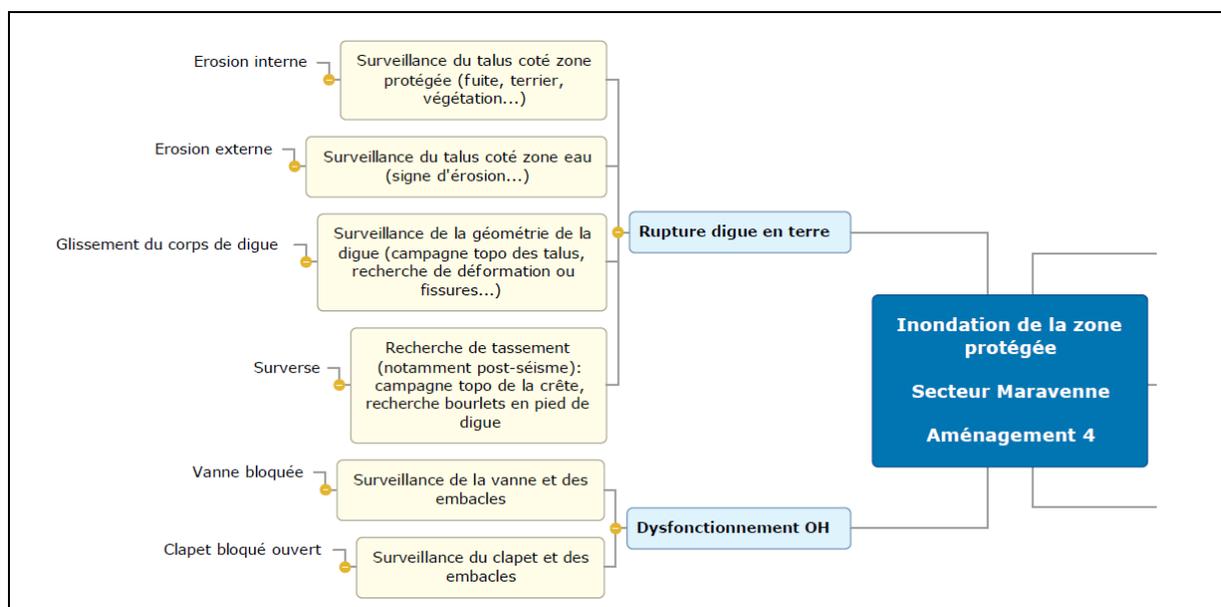
Figure 8-7 Exemple d'un arbre des causes

Les probabilités de transition associées à chaque séquence (nœud) de l'arbre d'évènements proviendront du jugement des experts et, lorsque le mécanisme étudié le permet, la probabilité d'occurrence de l'évènement initiateur (le premier nœud de l'arbre) est obtenue à partir d'un modèle probabiliste de l'aléa (par exemple, la méthode du Gradex pour l'hydrologie). Le retour d'expérience de l'exploitant est utilisé, appuyé par des données de la littérature technique. La probabilité totale associée au scénario résulte ensuite du calcul des probabilités rattachées à chaque évènement de l'arbre. L'aspect déclaratif de l'estimation des probabilités par les experts, on obtient alors des probabilités déclaratives d'occurrence d'un scénario.
