5.3.2 Modalités de fonctionnement des ouvrages créés

5.3.2.1 Fonctionnement du déversoir du Pansard

5.3.2.2 Exploitation des digues en terre et en palplanches

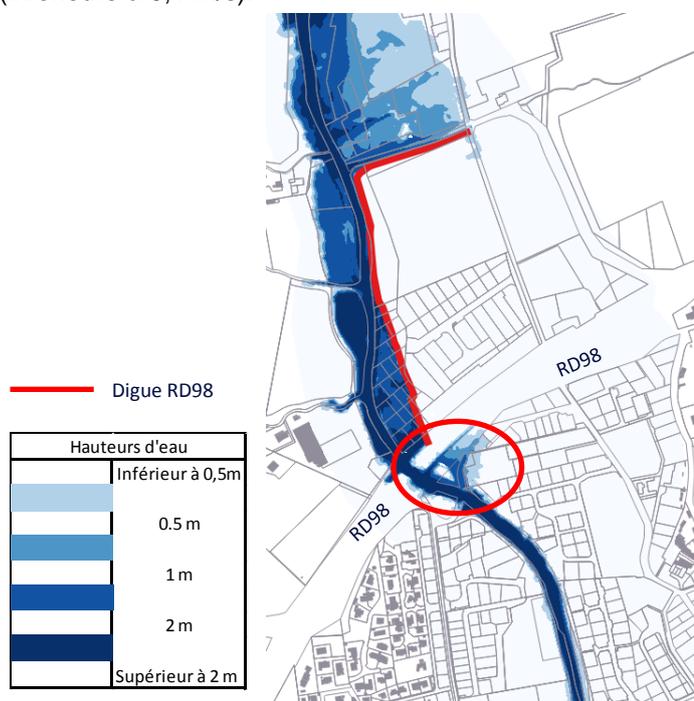
Figure 8-10: Hauteur maximale sur le secteur R98 pour une crue de protection sans dysfonctionnement

Le débit du Pansard en amont de digue atteint $220\text{m}^3/\text{s}$.

A ce débit, la digue joue son rôle et protège la zone à enjeux « les Bas-Jasson ». Quelques débordements à l'aval de la RD98 se produisent en rive gauche sur le chemin du puit de la commune. Ces débordements sont moins étendus que ceux constatés en 2014. Dans la zone protégée, les hauteurs d'eau sont de l'ordre de 30 cm, et les vitesses d'écoulement sont très faibles (inférieure à $0,1\text{ m/s}$).

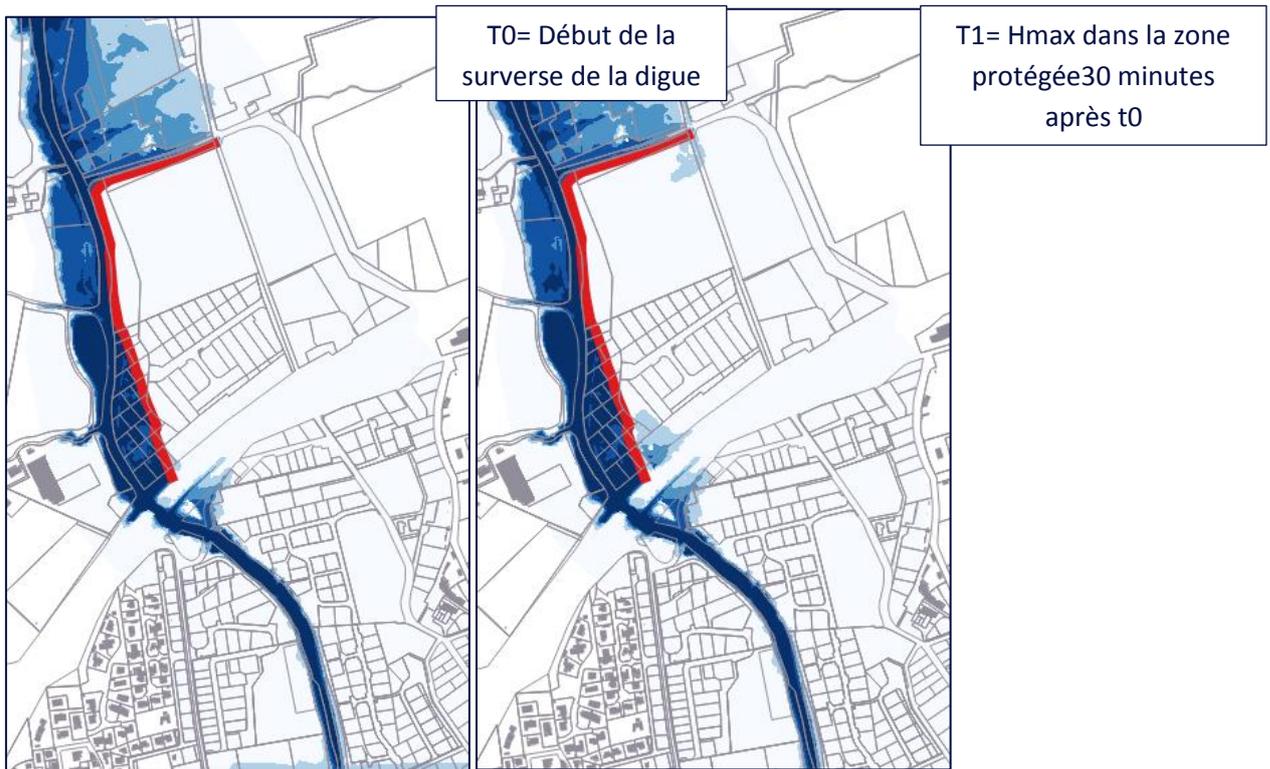
Figure 8-11: Evolution de la crue de protection avec embâcle au pont de la RD98

Ce scénario met en avant une obstruction partielle (35%) de l'écoulement du Pansard au niveau franchissement de la RD98 pour une crue de protection.

L'impact sur la ligne d'eau est notable dans le lit mineur du Pansard et génère une légère surverse par-dessus la digue ($0,8\text{ m}^3/\text{s}$). Elle intervient 3h30 après la montée des eaux. Une partie de la zone protégée est submergée sans qu'il n'y ait d'enjeux touchés.

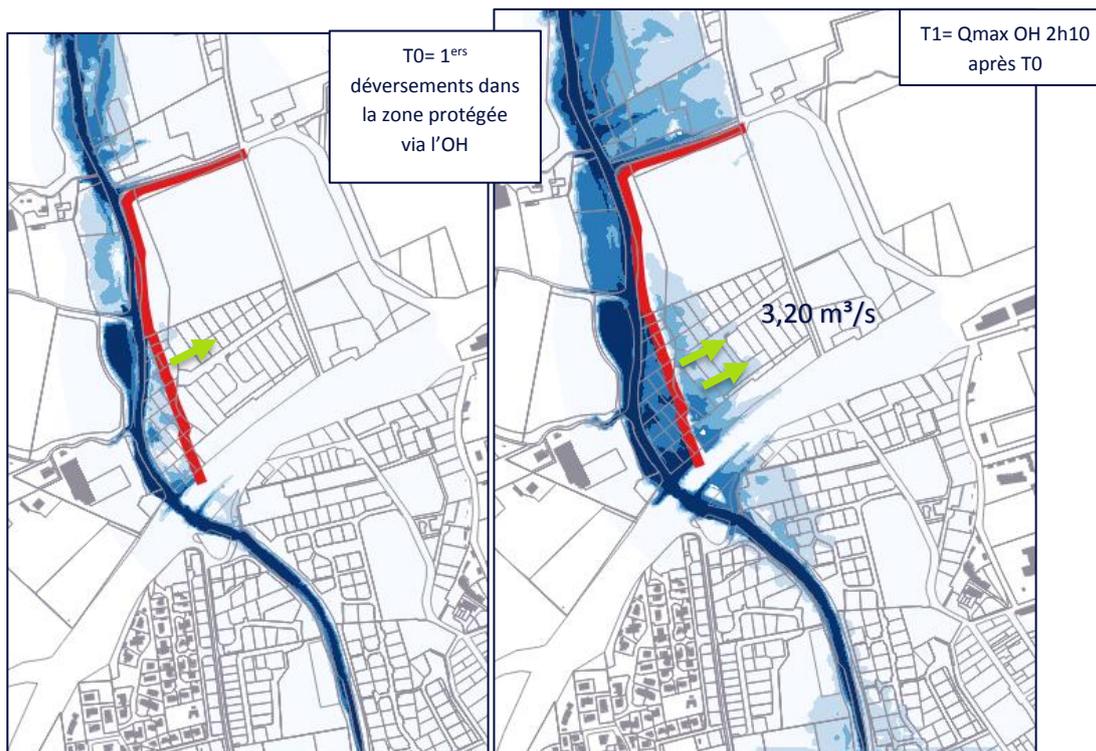
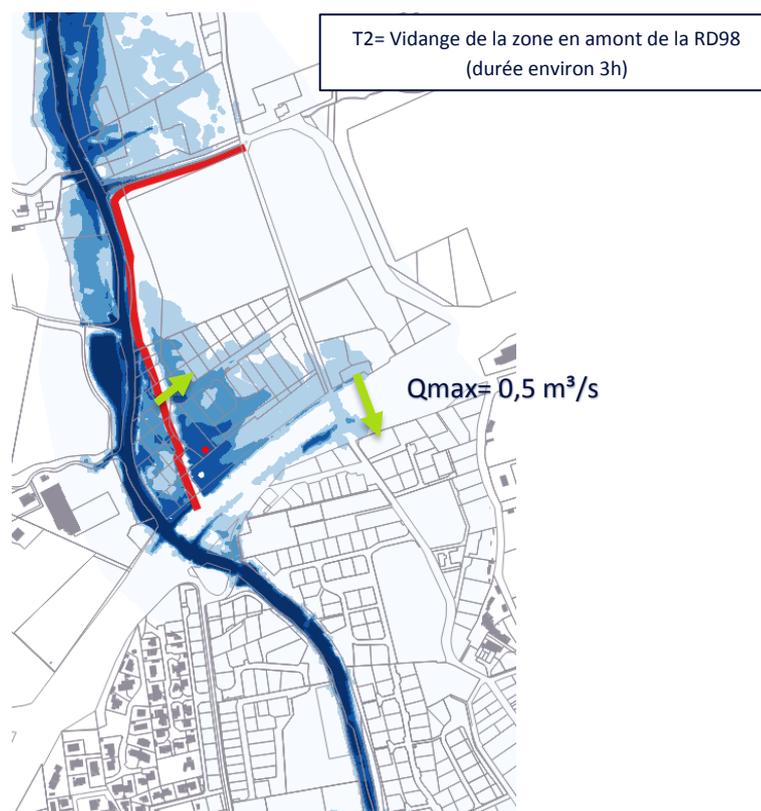
Figure 8-13: Evolution de la brèche de la digue RD98 pour une crue de protection

Une partie de l'eau surverse par-dessus la digue (au niveau de la RD98). Le niveau maximum est atteint en 4h30.

Les vitesses d'écoulement de ce scénario sont faibles ($V < 0,75 \text{ m/s}$).

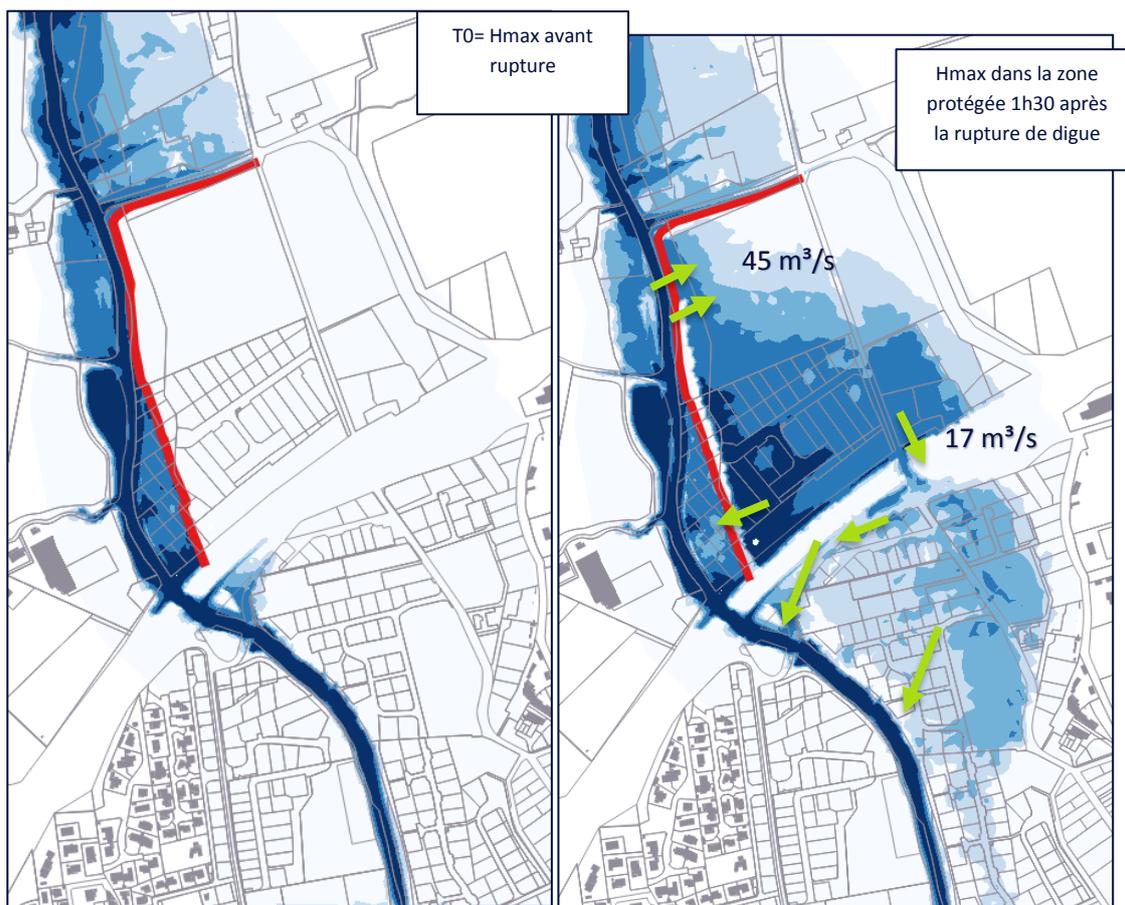
Figure 8-14: Evolution de la brèche de la digue RD98 pour une crue de protection

La brèche (70 m) dans la digue apparaît lorsque le débit de la crue est à son maximum (220 m³/s). La hauteur d'eau contre la digue est de 1,80 m. A la rupture, la zone protégée se remplit en totalité en 1h30. La hauteur maximale est de 3m.

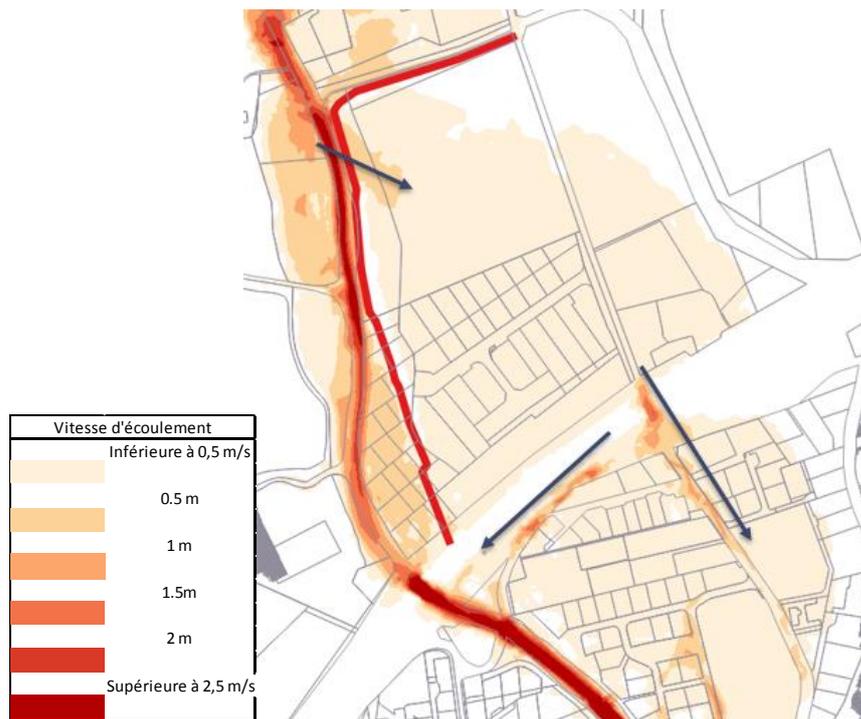
Figure 8-15: Identification des axes d'écoulements dans la zone protégée de la RD98 lors d'une brèche dans digue pour une crue de protection

A la rupture de la digue, l'écoulement atteint une vitesse de 0,90 m/s à travers la brèche. L'écoulement à travers la RD98 forme un axe d'écoulement important ($V_{max}=1,75$ m/s) dans la zone protégée. A l'aval de RD98, un deuxième axe d'écoulement s'oriente en direction du lit mineur en suivant les voiries.

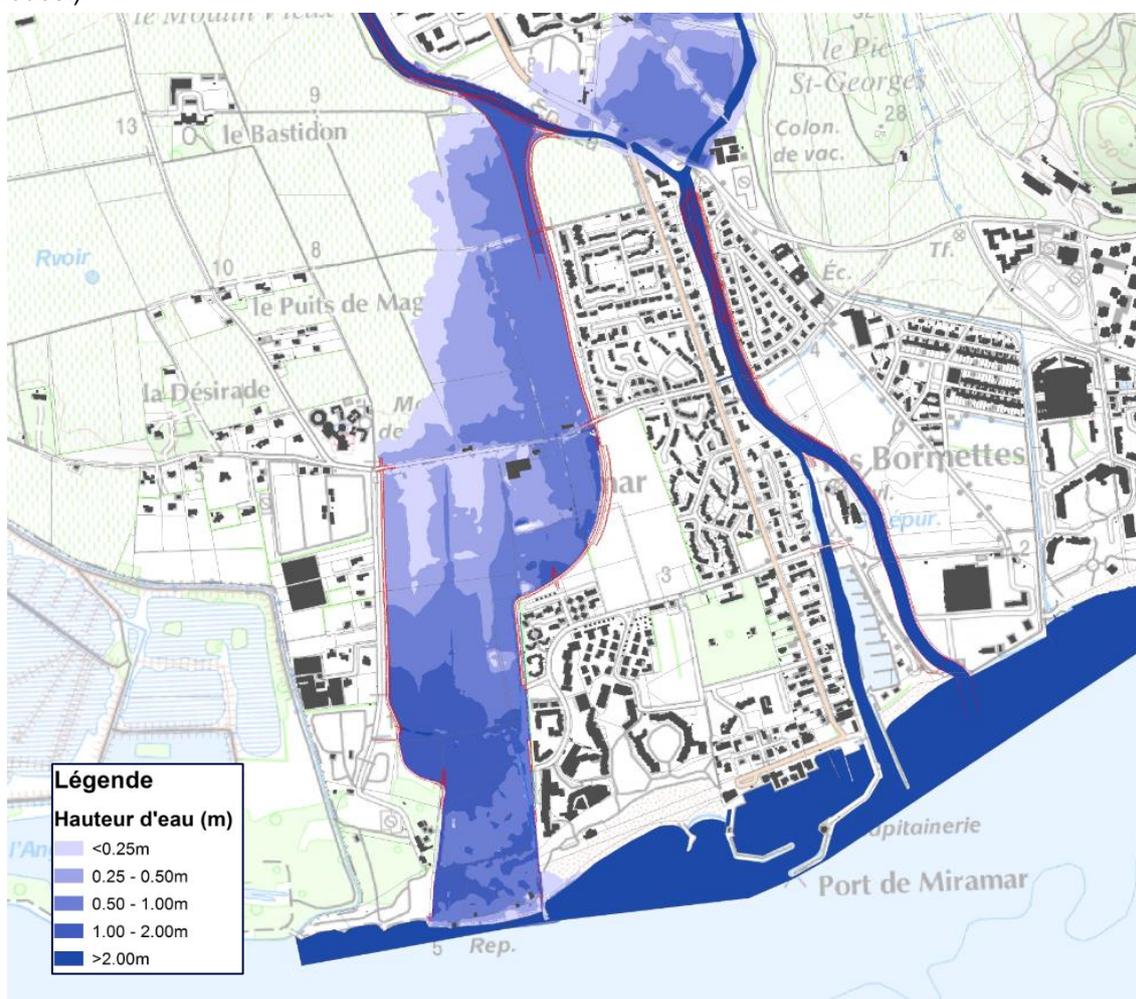
Figure 8-17: Hauteur maximale sur la zone côtière de la Londe

Le débit maximal du Pansard en amont du délestage est de 240m³/s. Il dévie environ 160m³/s vers la Plaine du Bastidon.

Pour l'occurrence de protection, les délestages couplés au système d'endiguement permettent de maintenir les zones protégées hors d'eau. La hauteur d'eau maximale dans la plaine du Bastidon est de 1.70 m sur les points bas de la plaine (en amont de la pinède le long de la digue ouest).

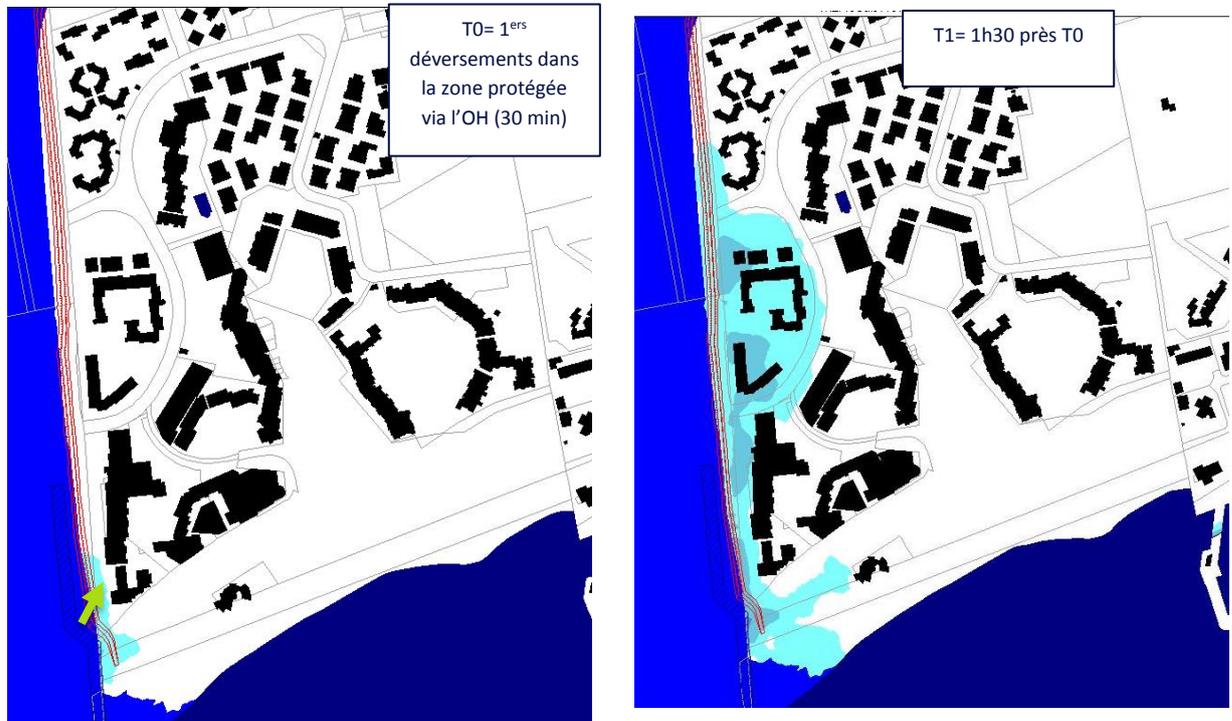
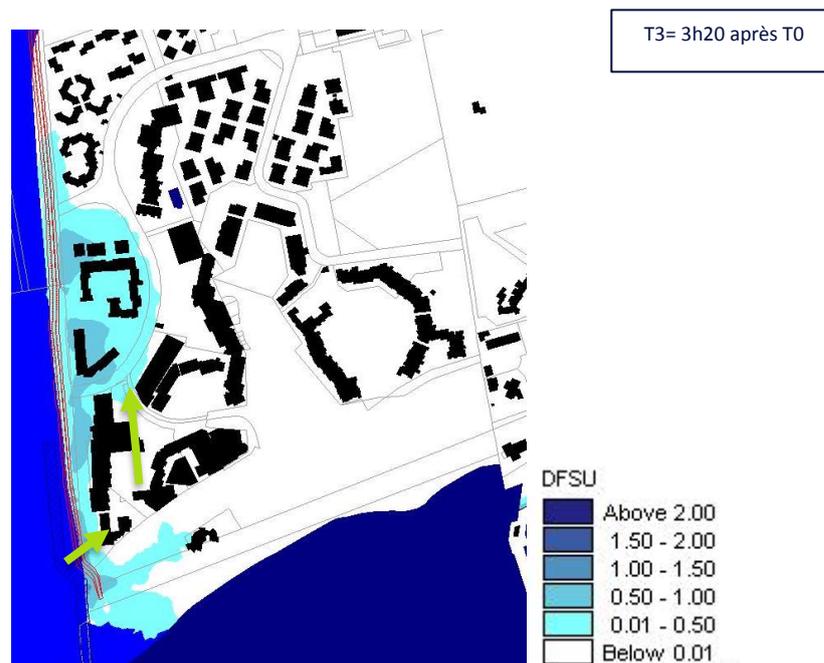
Figure 8-18: Evolution de la brèche de la digue RD98 pour une crue de protection

Ce dysfonctionnement entraîne l'inondation d'une partie de la zone protégée. Le débit maximal traversant l'ouvrage est de l'ordre de 3 m³/s.

Le niveau maximum est atteint en 3h20.

La zone impactée par le dysfonctionnement reste localisée le long de la digue. Cependant les hauteurs d'eau peuvent atteindre 1,00m à certains endroits.

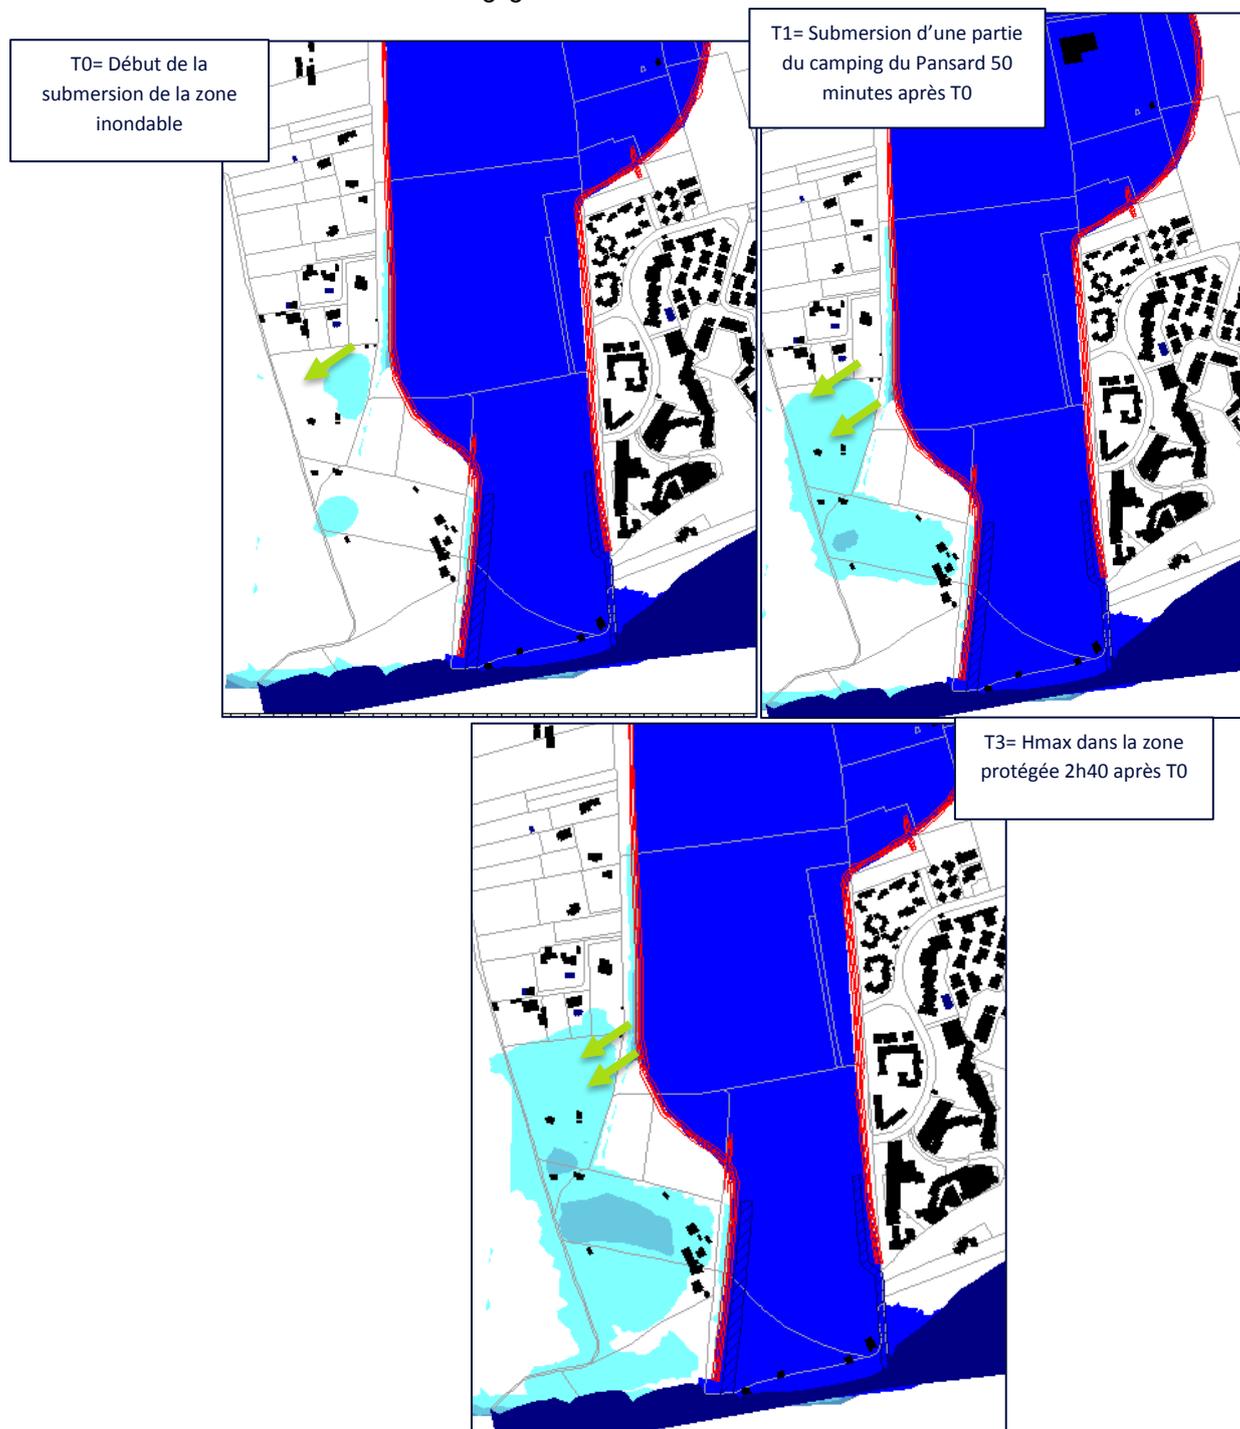
Figure 8-19: Evolution lié au dysfonctionnement de l'ouvrage de transparence de la digue ouest de la plaine du Bastidon pour la crue de protection

Ce scénario modélise le dysfonctionnement du clapet anti-retour de la digue (maintenu ouvert) pour une crue de protection

Le débit traversant l'ouvrage est de 3,2 m³/s. La submersion de la zone protégée concerne principalement le camping du Pansard situé en aval du dysfonctionnement. Le camping est partiellement inondé en 2h40. Les hauteurs d'eau sont comprises entre 15 et 70 cm avec des vitesses d'écoulements négligeables.

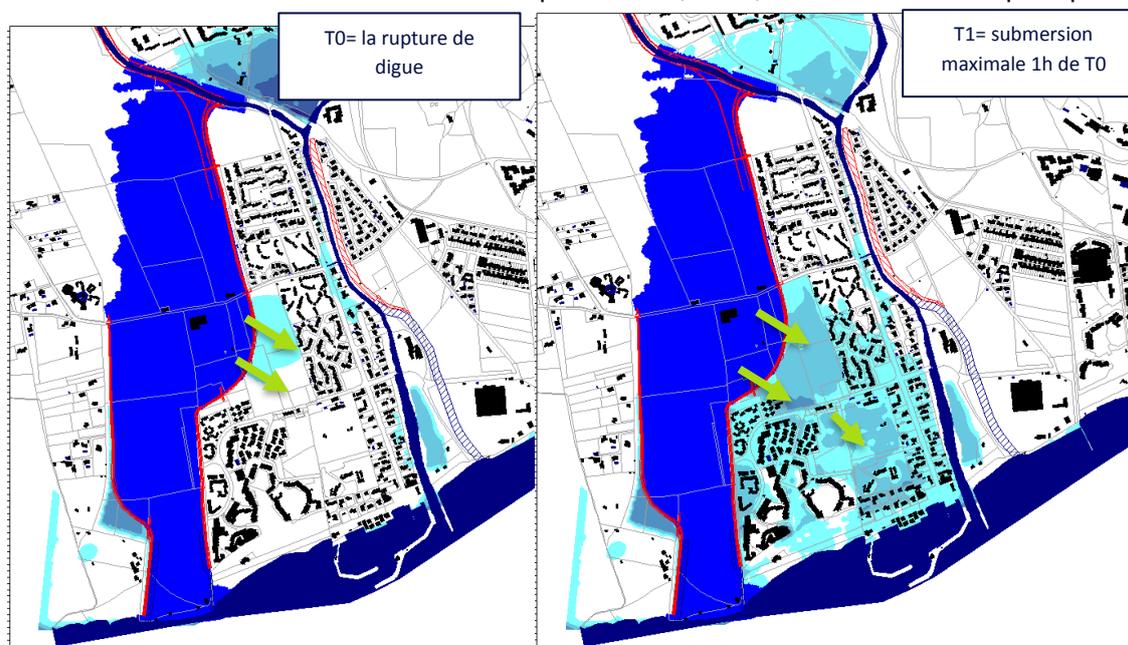
Figure 8-20: Evolution à la rupture de la digue ouest de la plaine du Bastidon pour la crue de protection

Ce scénario modélise une brèche dans le déversoir de la digue est de la plaine du Bastidon pour la crue de protection (type Janvier 2014).

Le débit déversé dans la zone protégée est de $53\text{m}^3/\text{s}$. La brèche inonde en moins d'une heure la baie des îles et le camping de Miramar soit la partie sud de la zone protégée. Les hauteurs d'eau sont comprises entre 5 et 50 cm. Les vitesses d'écoulements générées par cette défaillance sont de l'ordre de 1m/s au droit de la brèche puis entre $0,5$ et $0,7\text{m/s}$ dans les axes principaux.

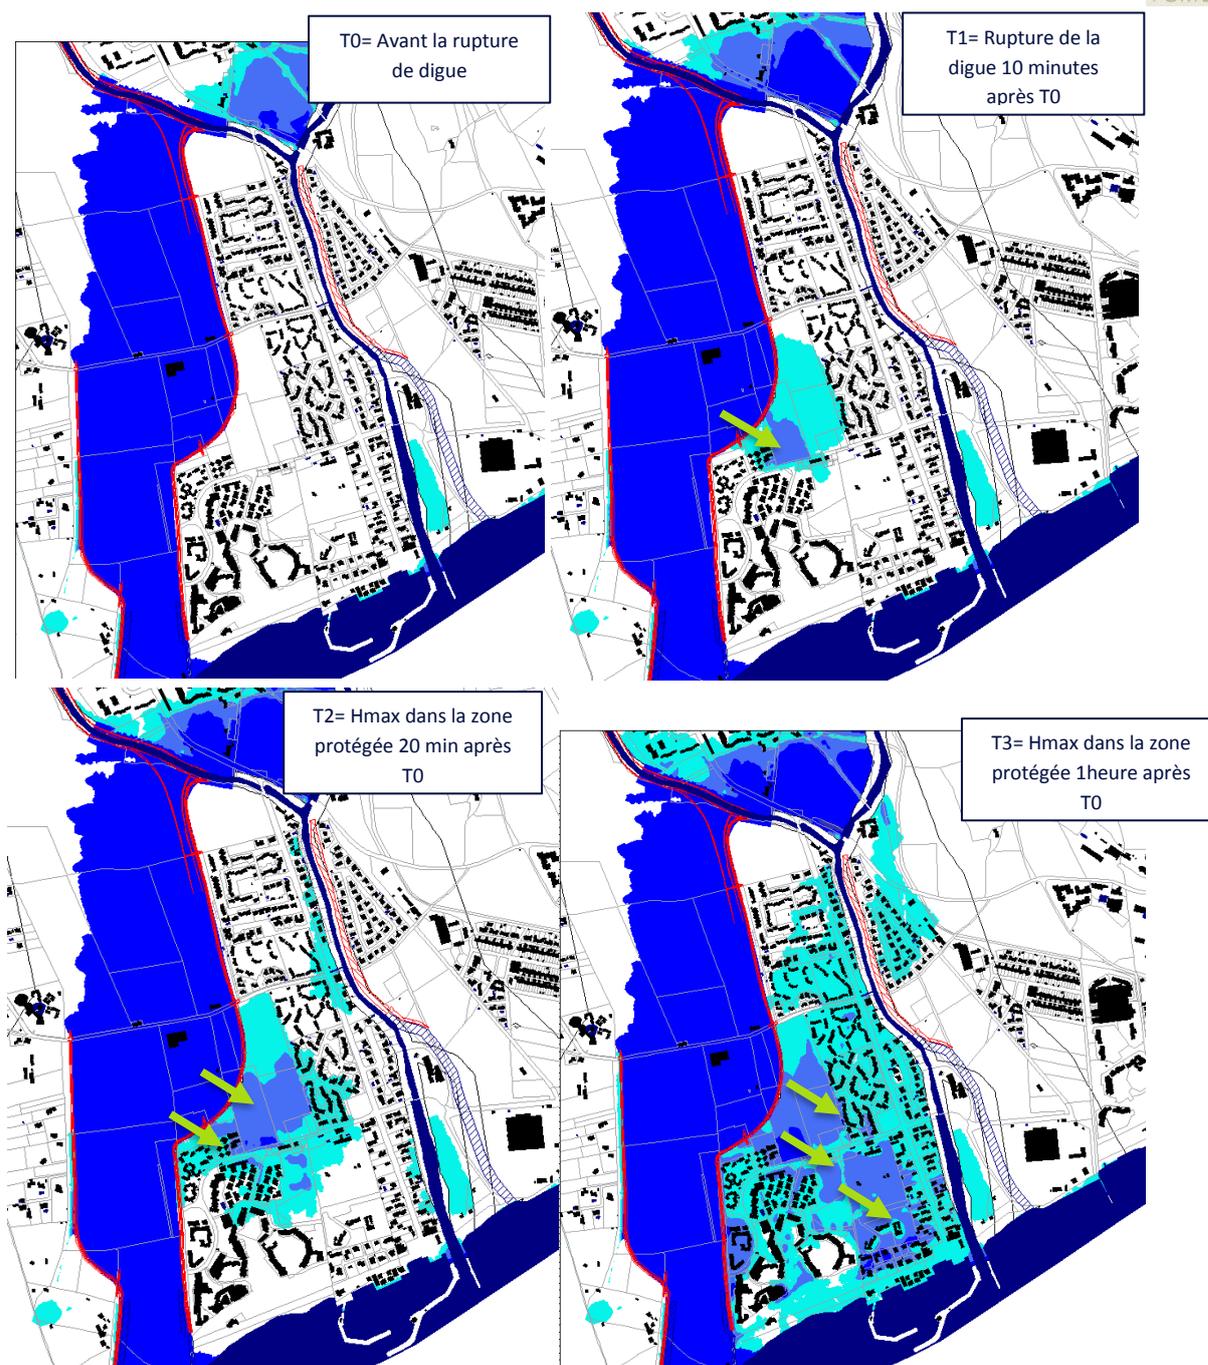
Figure 8-21: Evolution à la rupture de la digue ouest de la plaine du Bastidon pour la crue centennale

Le débit déversé dans la zone protégée est de $70\text{m}^3/\text{s}$. 10 minutes après la rupture de la brèche, la partie non urbanisée de la zone protégée est totalement inondée.

20mm après la rupture de la brèche, les eaux du Pansard mais aussi les eaux du Maravenne (débordement du Maravenne sur sa rive droite (en amont de la zone protégée), inondent l'ensemble des quartiers sud de la commune (Baie des îles, Port, les constructions de part et d'autre du boulevard Louis Bernard).

Les hauteurs maximales (1h après la rupture de la brèche) sont comprises entre 20 et 80 cm. Les vitesses d'écoulements générées sont de l'ordre de 1m/s au droit de la brèche puis entre $0,60$ et $1,30\text{m/s}$ dans les axes principaux de la zone protégée.

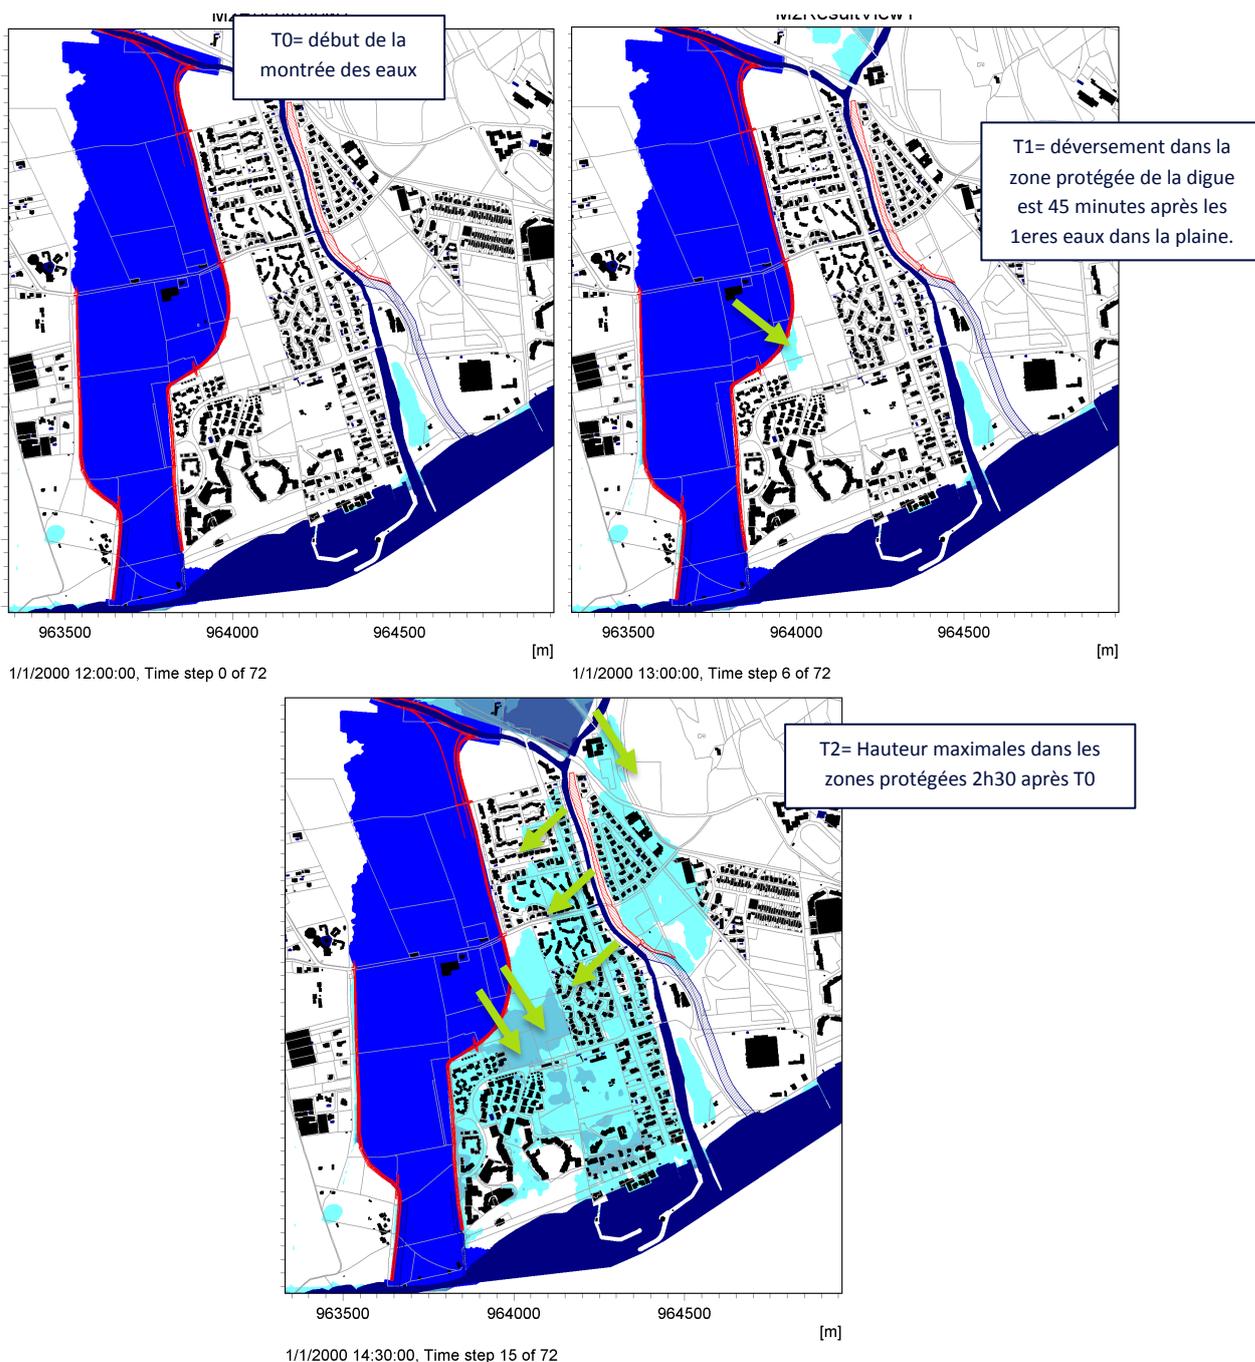
Figure 8-22: Evolution de la crue centennale sans défaillance

La rive droite du Maravenne : Quelques mètres après la confluence avec le Pansard, des débordements importants submergent une grande partie de la zone protégée ($H_{max}<0,50$ m).

A noter que la digue du Maravenne ne déverse pas.

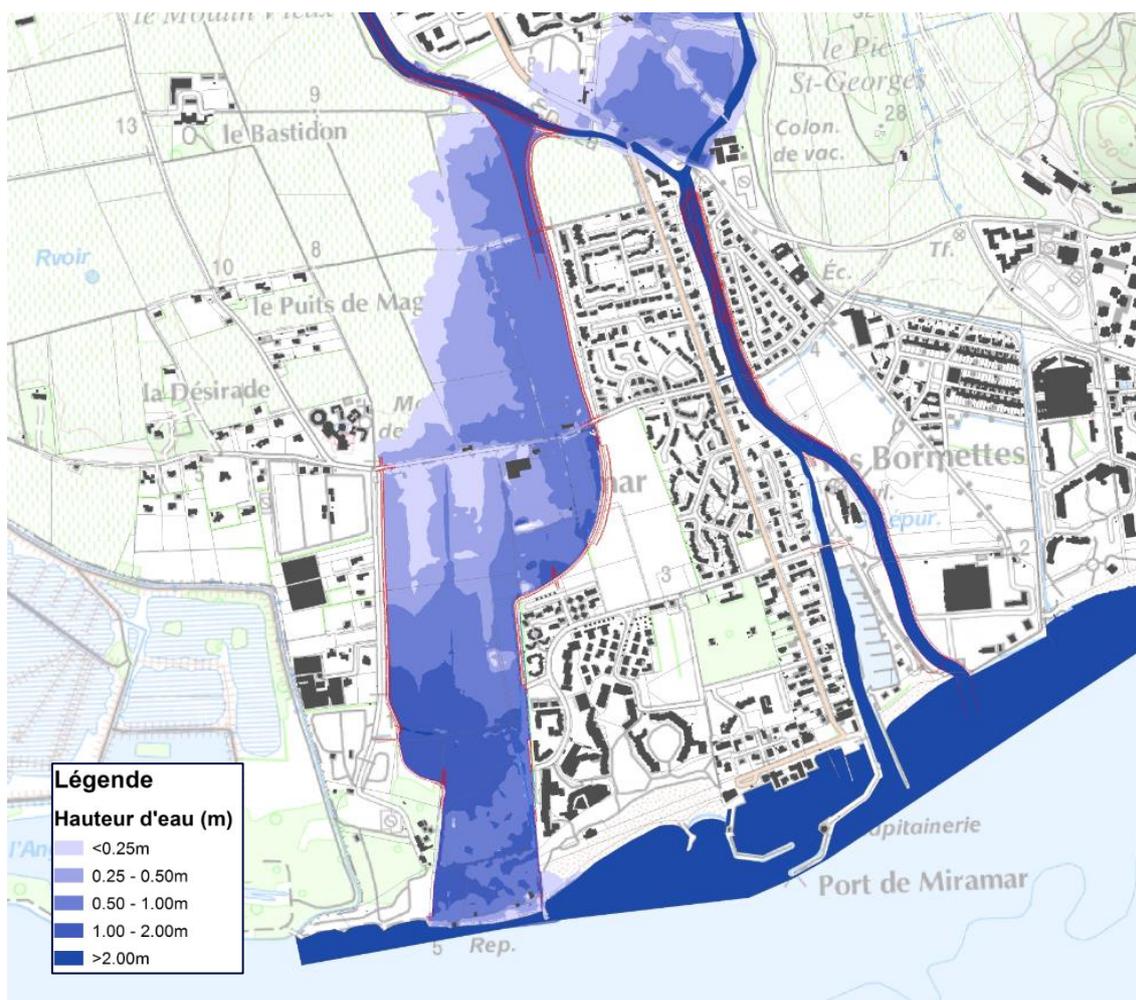
Figure 8-24: Hauteur maximale sur la zone côtière de la Londe

En aval de la confluence, le Maravenne atteint un débit de 290 m³/s. Son chenal de délestage peut traiter 180 m³/s. Le niveau marin est fixé à une 0,7mNGF. Celui-ci impacte très peu les niveaux d'eau du Maravenne.

Pour l'occurrence de protection, les délestages couplés au système d'endiguement permettent de maintenir les zones protégées hors d'eau.

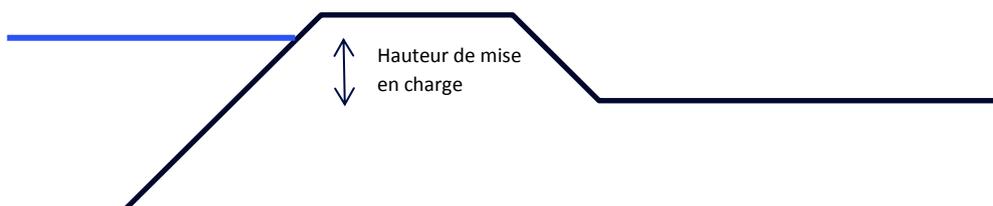
Les niveaux d'eau dans le Maravenne sont en limite de débordement L'endiguement en rive gauche est légèrement en charge. Les hauteurs de mise en charge sont cependant très limitées (ponctuellement à 70 cm et globalement 20cm)

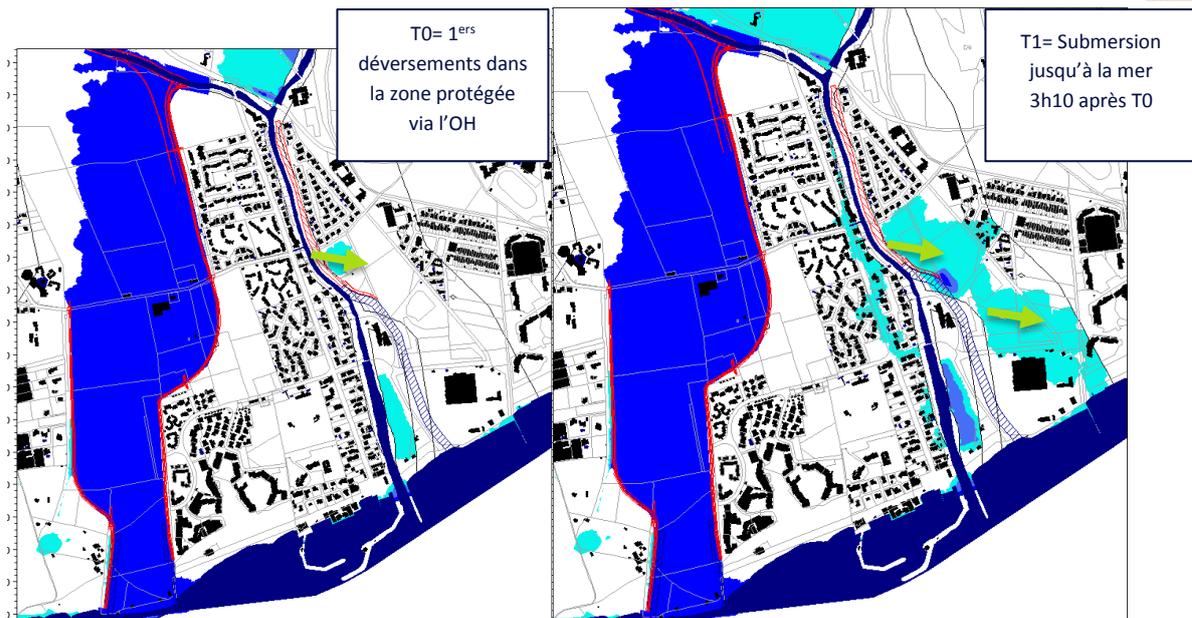
Figure 8-25: Evolution lié au dysfonctionnement de l'ouvrage de transparence de la digue du Maravenne pour la crue de protection

Ce scénario modélise le dysfonctionnement du clapet anti-retour de la digue (maintenu ouvert) pour une crue de protection (rétablissement du fossé).

Ce dysfonctionnement entraîne la submersion partielle de la partie aval de la zone protégée. Le débit transitant par l'ouvrage atteint un débit de l'ordre de 2.5 m³/s. Le quartier des Bormettes n'est pas inondé car situé en amont de l'ouvrage. Les hauteurs d'eau ne dépassent pas 10 cm et les vitesses d'écoulements sont négligeables. La submersion est donc lente.

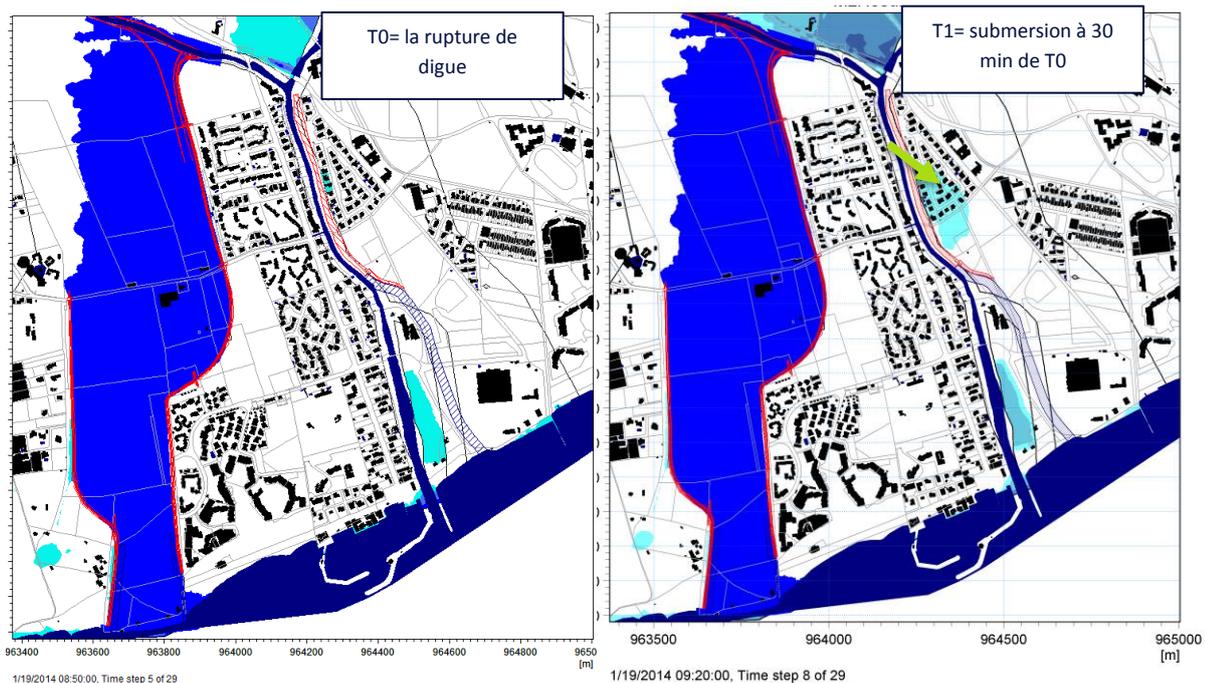
Figure 8-26: Evolution lié à la rupture de la digue du Marvenne pour la crue de protection

Ce scénario modélise la rupture de la digue du Maravenne pour la crue de Janvier 2014.

La brèche (50m) dans la digue génère instantanément la submersion du quartier à l'aval de digue. Elle se propage alors jusqu'à la mer en 1h40.

Le débit déversé dans la zone protégée est faible car la lame d'eau déversante est inférieure à 30 cm. La hauteur d'eau n'excède pas 0,30m (hormis une dépression topographique au niveau de la STEP) et les vitesses d'écoulement sont autour de 0,25 m/s. La rupture de la digue entraîne la suppression des débordements en rive droite du Maravenne (observé en situation sans défaillances).

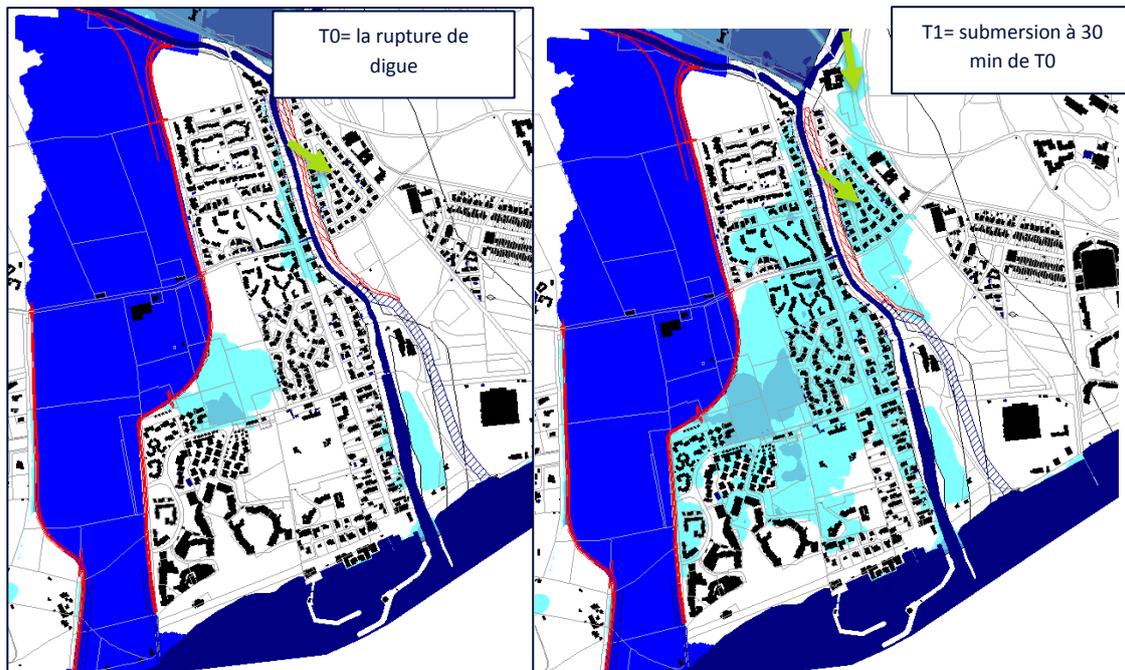
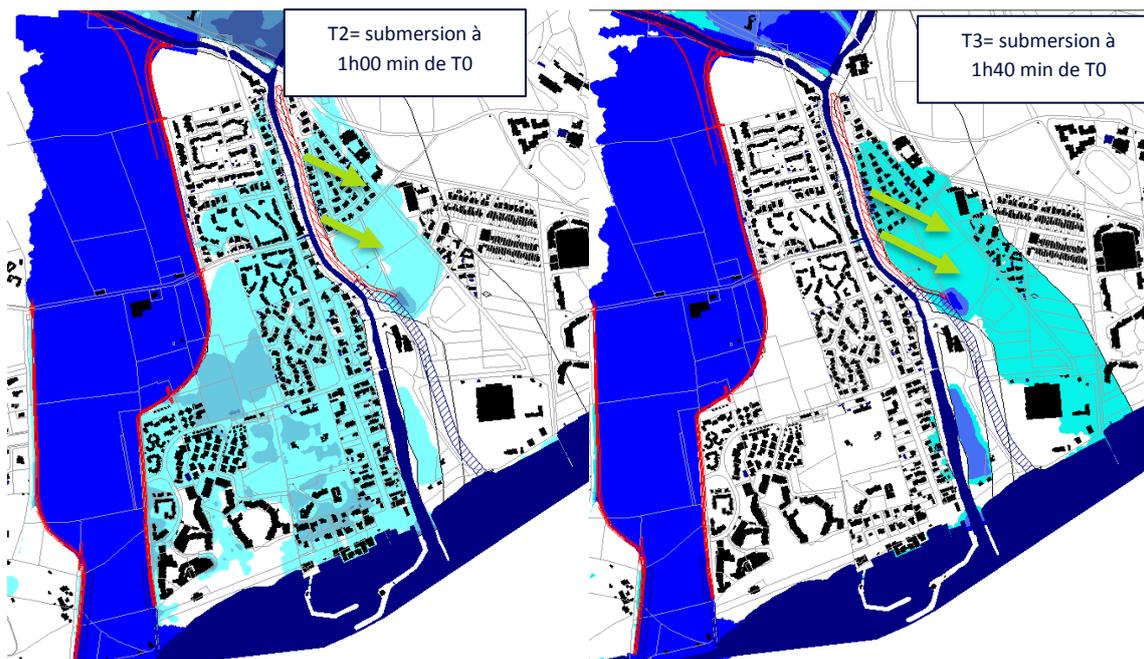
Figure 8-27: Evolution lié à la rupture de la digue du Maravenne pour la crue de centennale

La brèche (50m) dans la digue génère instantanément la submersion du quartier des Bormettes à l'aval de digue. La submersion se propage alors jusqu'à la mer en 1h40.

Le débit déversé dans la zone protégée est faible car la lame d'eau déversante est inférieure à 30 cm. La hauteur d'eau de l'écoulement n'excède pas 0,30m (hormis la dépression topographique au niveau de la STEP) et les vitesses sont contenues autour de 0,25 m/s.

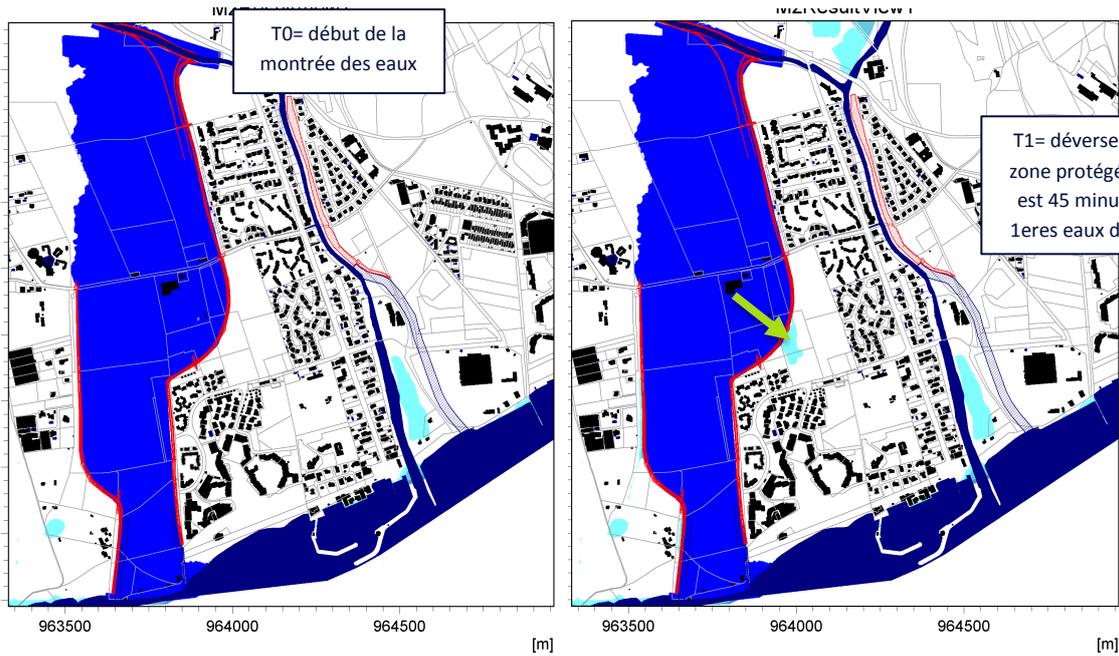
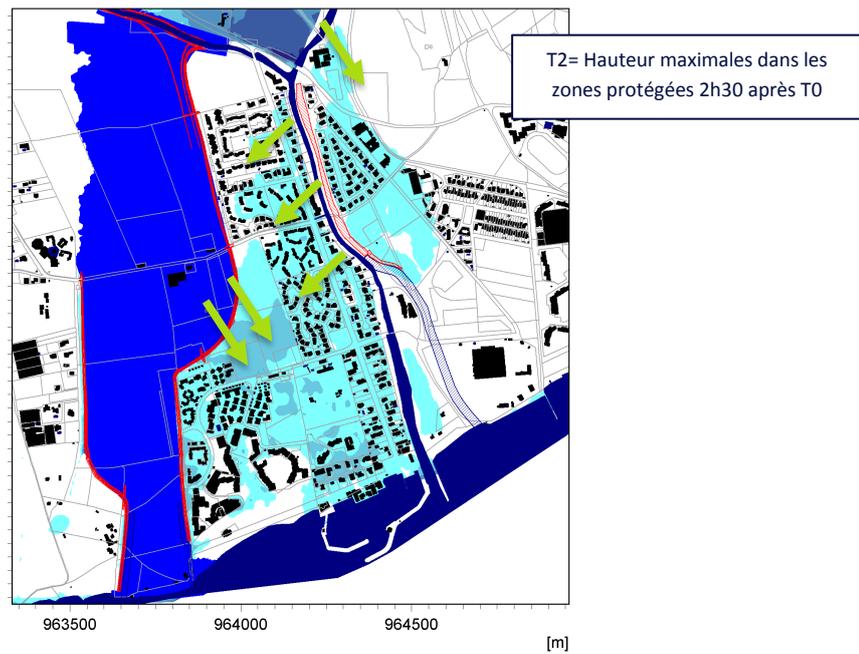
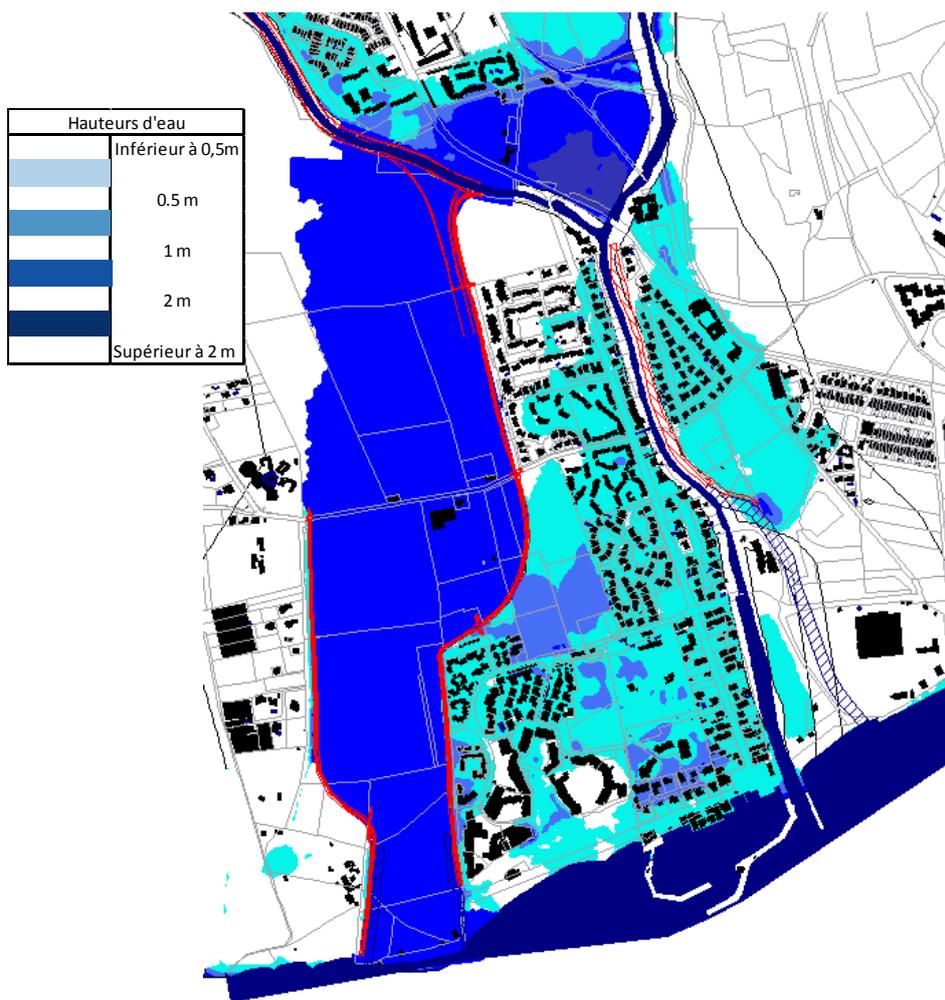
Figure 8-28: Hauteur maximale sur la zone côtière de la Londe

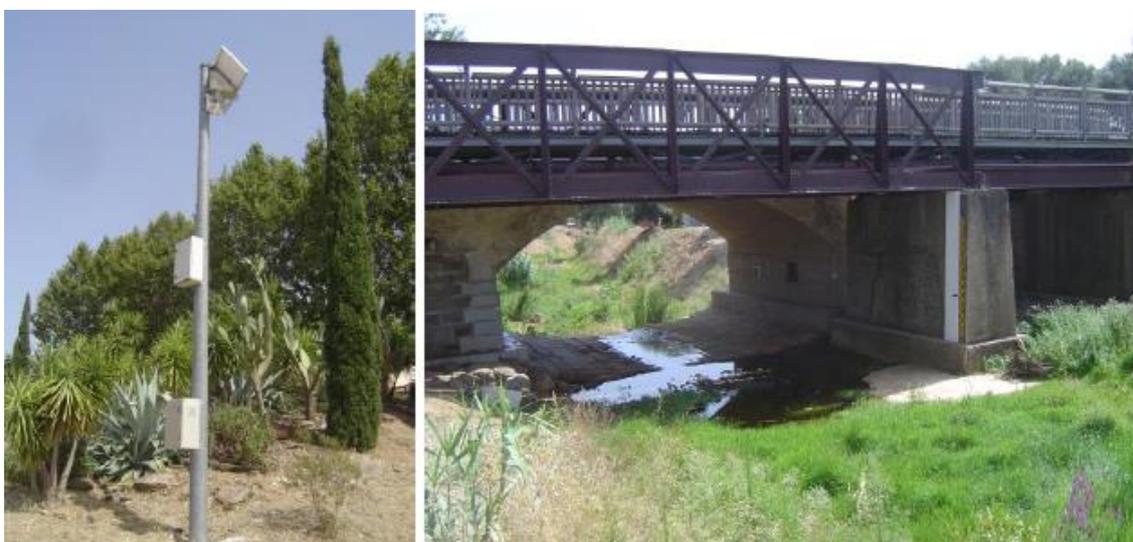
Figure 9-1: Mise en place récente d'une caméra de surveillance des niveaux d'eau au droit du pont de la cave coopérative

La communauté de commune surveille aussi les cours d'eau du Pansard et du Maravenne par le biais de deux caméras.

La caméra placée sous les ponts contrôle jour et nuit le niveau d'eau. Dès que les seuils d'alerte fixés sont atteints, le dispositif envoie automatiquement des SMS d'alerte au président de la communauté de commune, au maire de La Londe les Maures, à la 1ère adjointe, à l'adjoint à l'agriculture, à l'adjoint à l'urbanisme, au DST, aux DGS et au responsable de la police municipale. Ces SMS déclenchent la mise en œuvre du PCS. Les seuils d'alerte ont été déterminés pour laisser un délai de 1h30 afin d'agir et de mettre en sécurité les populations exposées.

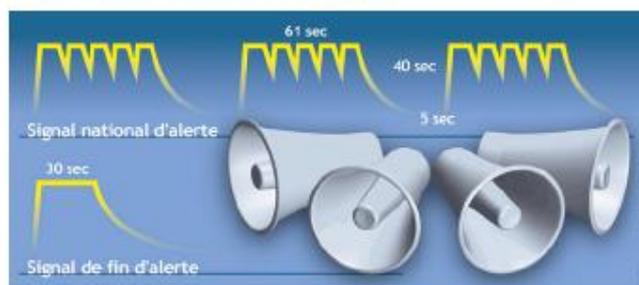
Le signal d'alerte est un signal particulier émis par une sirène dans toute situation d'urgence. Le signal de début d'alerte consiste en trois cycles successifs d'un son modulé en fréquence d'une durée de 1 minute et 41 secondes chacun et séparés par un intervalle de 5 secondes.

Le signal de fin d'alerte comporte une émission sonore, non modulée en fréquence, d'une durée de 30 secondes. Des essais ont lieu le premier mercredi de chaque mois à midi et le signal d'essai ne dure qu'une minute seulement.
