Restauration morphologique de la Florièye dans la traversée de Taradeau

Addendum au dossier d'autorisation
environnementale unique relatif à l'action
47 du PAPI complet de l'Argens et des
côtiers de l'Esterel

Commune de Taradeau (83)

Février 2023

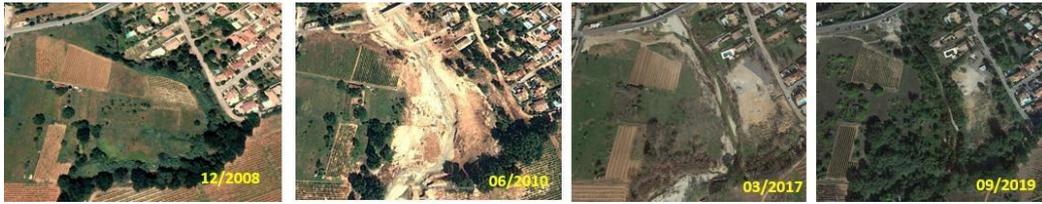
FIGURE 1 : RAPPEL DE LA DYNAMIQUE D'EMPRISE DE LA BANDE ACTIVE DE LA FLORIEYE DEPUIS 2008 ET SUITE L'IMPACT DE LA CRUE DE 2010

La logique hydromorphologique des travaux prévus est de favoriser au mieux la résilience du cours d'eau et du territoire par la conservation d'une emprise optimale de la bande active de la Florièye mobilisée en 2010, afin d'éviter la superposition des enjeux anthropiques et des aléas inondations pour le passage des prochaines crues et restaurer une trame verte et bleue plus fonctionnelle.

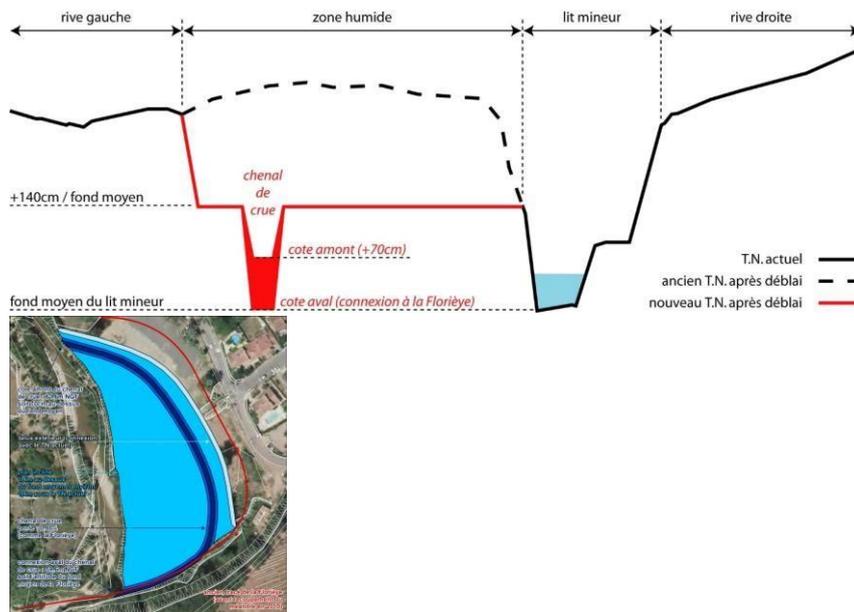
FIGURE 2 : COUPE TYPE ET VUE EN PLAN DU CHENAL DE CRUE A CREER

- la suppression des deux obstacles à la continuité sédimentaire identifiés : les deux gués (dits amont et aval) ;
- la valorisation, autant que possible, de la bande active de la Florièye, notamment à travers la restauration du méandre 200 m en aval de la RD10, qui était fonctionnel avant 2010 puis largement mobilisé lors de la crue. Cet aménagement permet de restaurer une superficie de 0,67 ha de zones humide inondable. En effet, ce méandre a été artificiellement remblayé suite à la crue de 2010. Les matériaux artificiels à déblayer n'avaient pas pour vocation d'être mobilisés en crue par la rivière et ont pour objectifs d'être évacués.

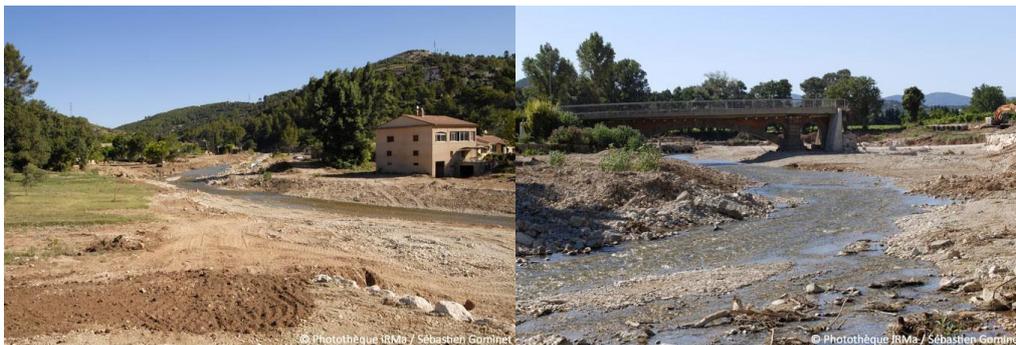
FIGURE 3 : PHOTOGRAPHIE DE LA FLORIEYE APRES LA CRUE DU 15 JUILLET 2010 (IRMA JUILLET 2010)

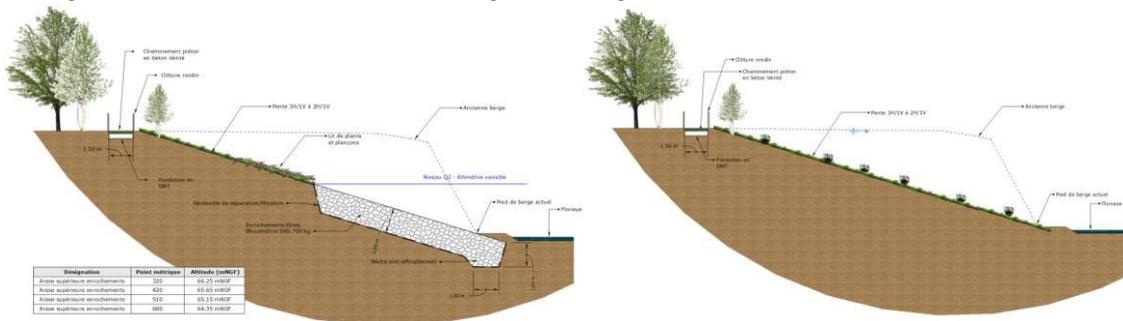
FIGURE 4 : EXEMPLE DE PROFIL TYPE POUR LA REPRISSE DE LA BERGE EN PENTE DOUCE ENTRE LES DEUX GUES EXPLIQUANT LE VOLUME DE 3 800 M³ A EXTRAIRE

Le dossier d'autorisation environnementale précise que le volume de matériaux concerné par la rubrique 3.2.1.0 est évalué à 3 800 m³ de matériaux alluvionnaires du lit situés entre le gué amont et le gué aval dans le cadre du reprofilage des berges et reprise du lit.

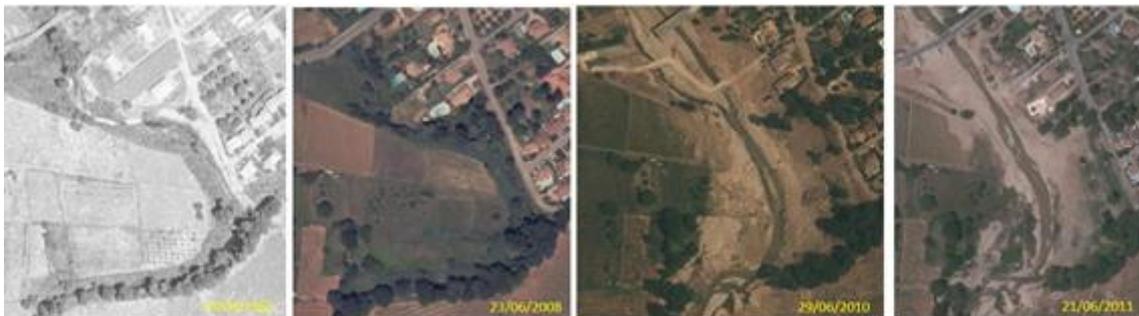
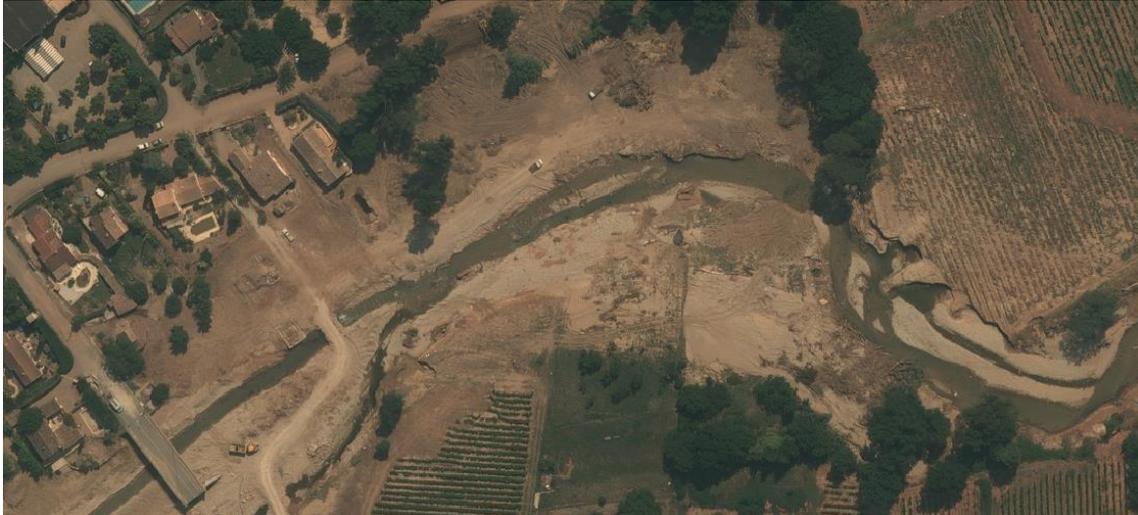
A ce stade, les matériaux à déblayer au niveau de la restauration de l'ancien méandre (zone humide) ne sont pas intégrés à la rubrique 3.2.1.0 car ils sont jugés comme issus d'un remblaiement suite à la crue de 2010 comme l'indiquent les photos historiques suivantes. Des engins sont visibles sur l'orthophotographie du 29 juin 2010, 2 semaines après le passage de la crue.

FIGURE 5 : EVOLUTION ET COMBLEMENT ARTIFICIEL DU MEANDRE A RESTAURER APRES LA CRUE DE 2010 ET ZOOM DE LA PHOTO AERIENNE DU 29/06/2010

Les matériaux anthropiques déblayés au niveau de l'ancien méandre en aval du pont de la RD10, estimés pour un volume de 10 000 m³ sont ainsi prévus pour être évacués du site. Aucun remblai n'est prévu sur ce secteur. En revanche le volume de 3 800 m³ issus des déblais réalisés sur les gués amont et aval feront l'objet d'un régalage en aval du périmètre du projet.

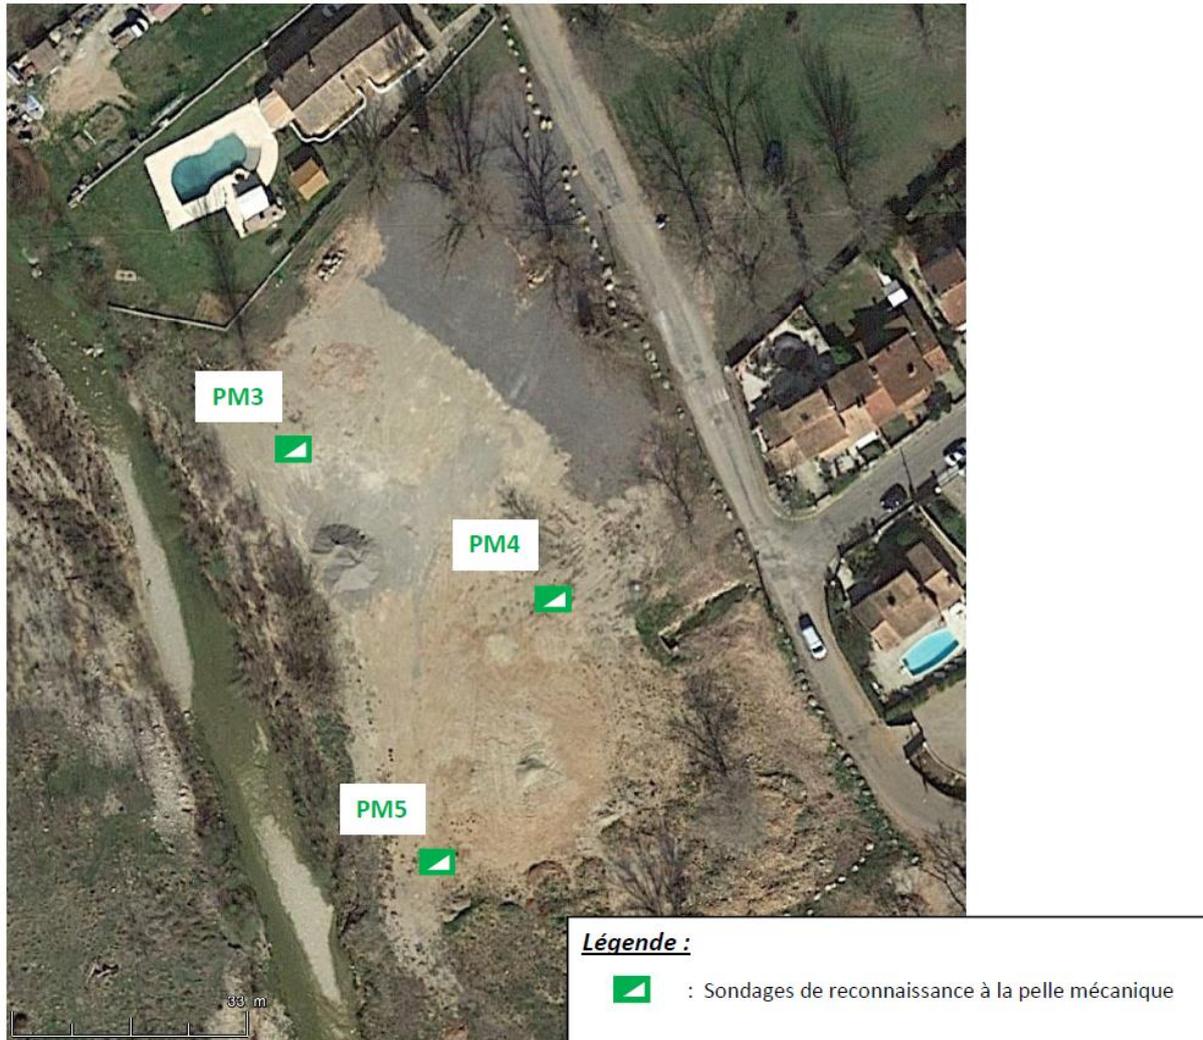
FIGURE 6 : SONDAGES DE RECONNAISSANCE A LA PELLE MECANIQUE

Néanmoins, l'analyse des différents horizons des sols rencontrés lors de la réalisation des essais à la pelle mécanique (PM3, PM4 et PM5) montre la présence de matériaux anthropiques dans les différents horizons.

Les résultats des investigations à la pelle mécanique extrait de la G2 PRO au droit des sondage PM3, PM4 et PM5 et les résultats d'analyses menées par le laboratoire Eurofins sont en annexes de ce dossier.

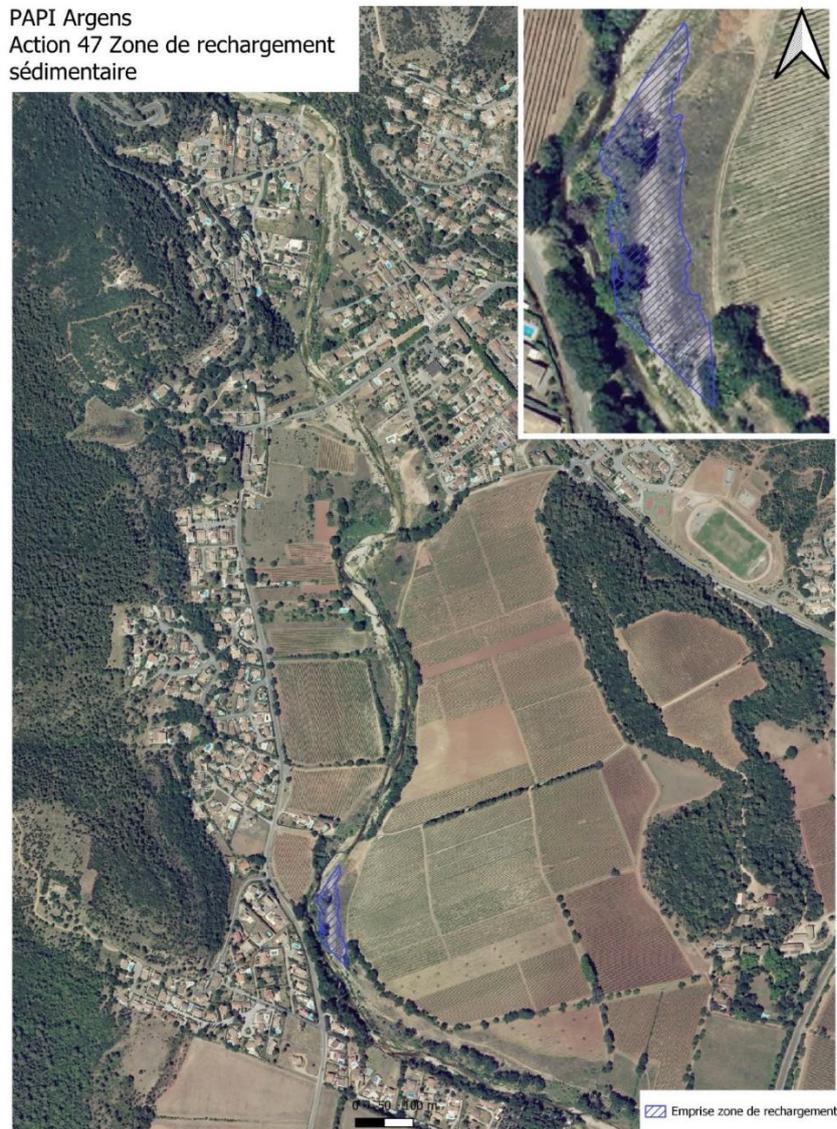
FIGURE 7 : LOCALISATION DE LA ZONE DE RECHARGEMENT SEDIMENTAIRE

La zone de déchargement a été identifiée par un écologue afin de s'assurer de l'absence d'incidence sur le milieu.

- En étudiant les incidences potentielles sur le milieu naturel, le secteur envisagé puis choisi est le secteur présentant des enjeux écologiques limités. De plus, pour limiter au maximum l'impact sur les enjeux environnementaux présents dans le secteur, l'opération sera réalisée

sous la supervision de l'écologue. Ce secteur, en rive gauche a effectivement été choisi car situé :

- o En dehors d'une zone boisée favorable à la nidification de l'avifaune patrimoniale et/ou des chiroptères ;
- o En dehors des stations de plante hôte de la Diane ;
- o En bordure de vignes, représentant un enjeu moins important pour la faune ;
- o Dans un secteur facilement accessible par les pistes existantes et ne nécessitant pas de reprofilage.

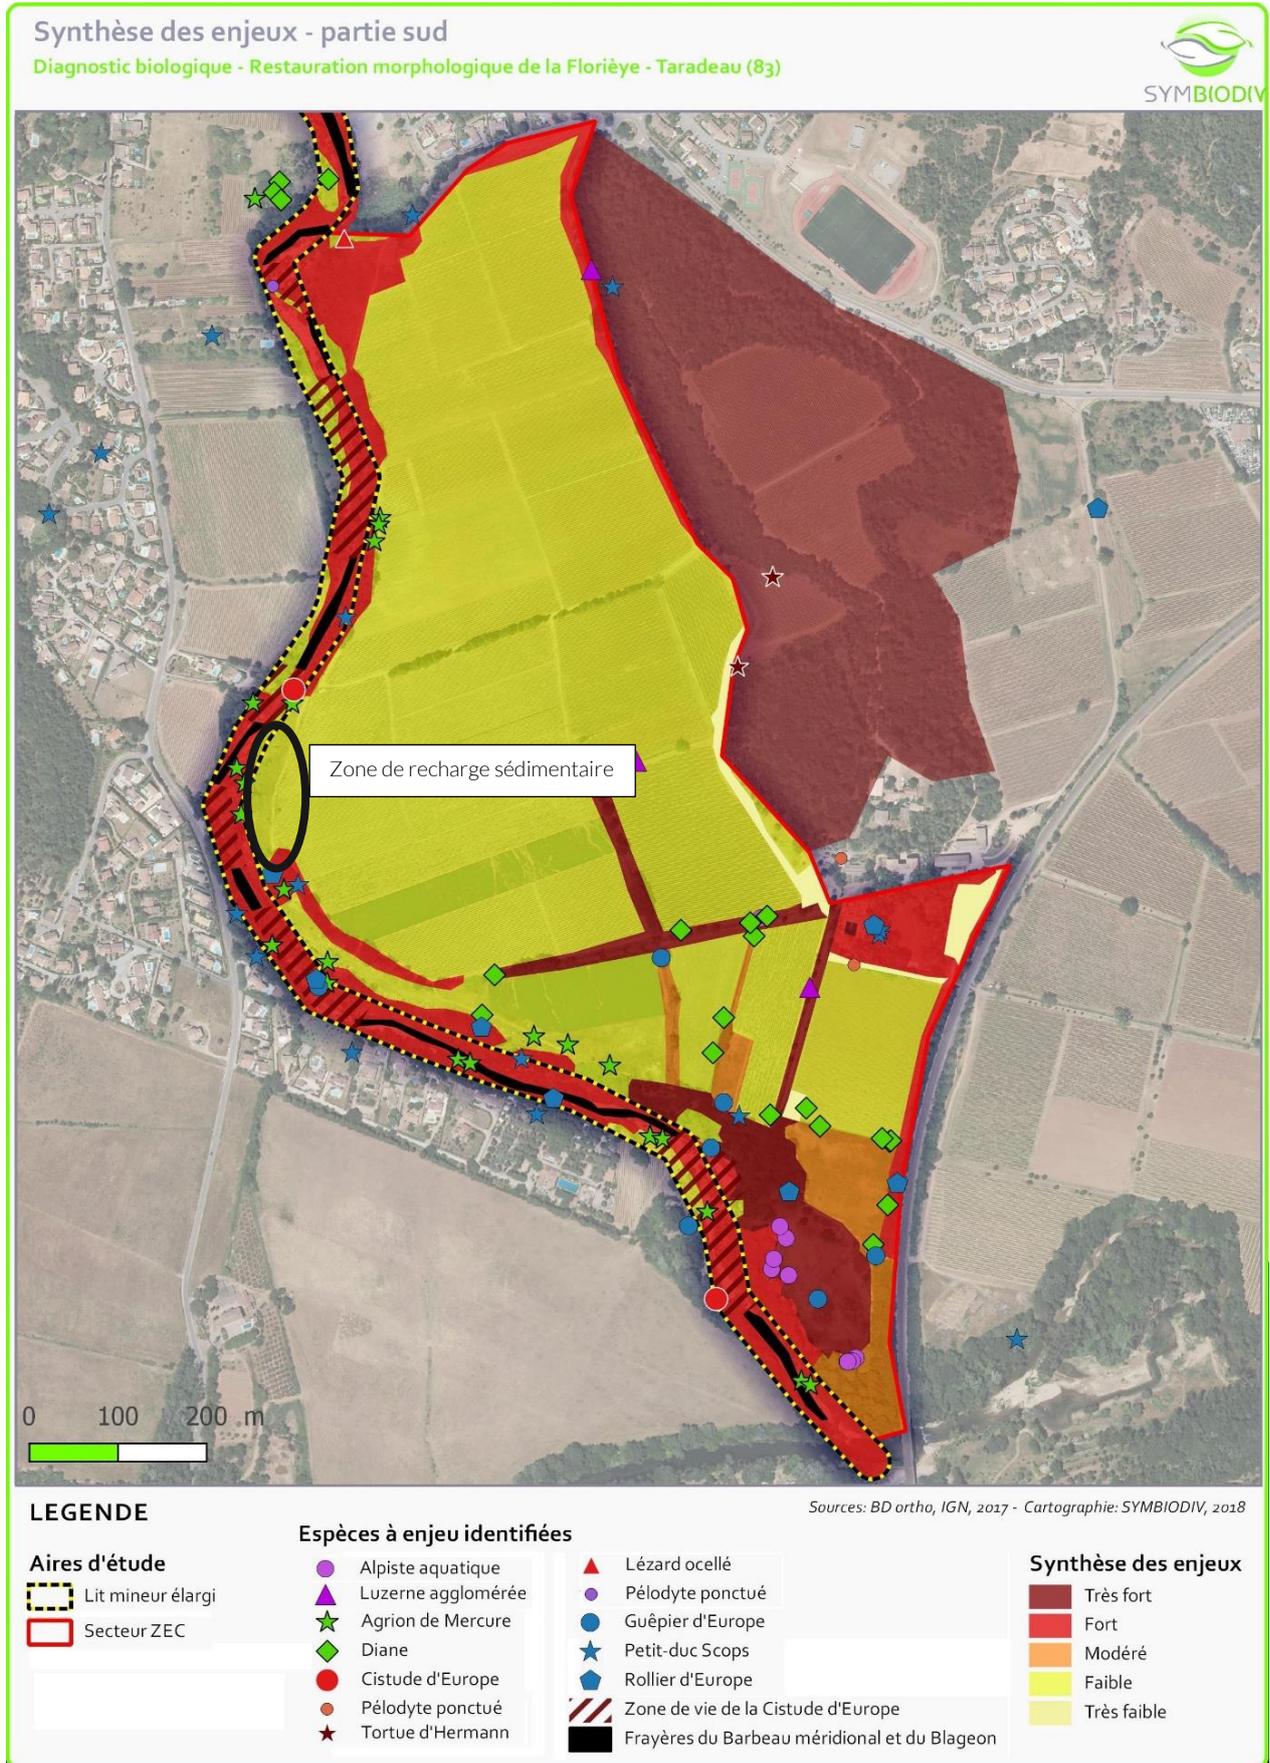
Figure 8 : Cartographie des espèces à enjeux identifiées sur la zone du projet

La carte page suivante synthétise les enjeux environnementaux du projet.

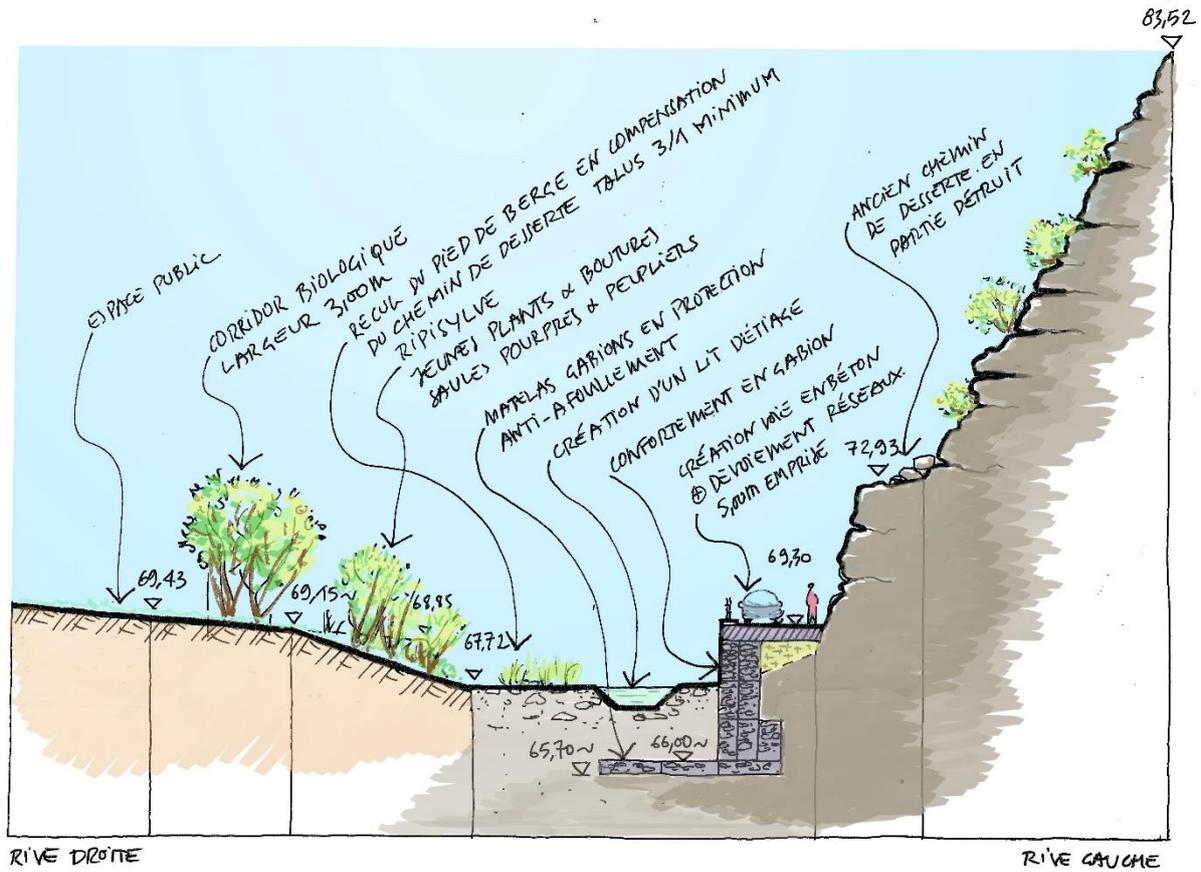
RESTAURATION MORPHOLOGIQUE DE LA FLORIEYE - TRAVERSÉE DE TARADEAU
PROFIL N°4 - SCE 05/2020.

FIGURE 9 : PROFIL EN TRAVERS DE L'AMENAGEMENT DE LA FLORIEYE A TARADEAU

Afin de conserver une section hydraulique suffisante, un élargissement du lit en rive droite et un travail sur la pente des berges avec une restauration de la végétation rivulaire aujourd'hui absente sur la quasi-totalité du linéaire du projet sera mise en œuvre.

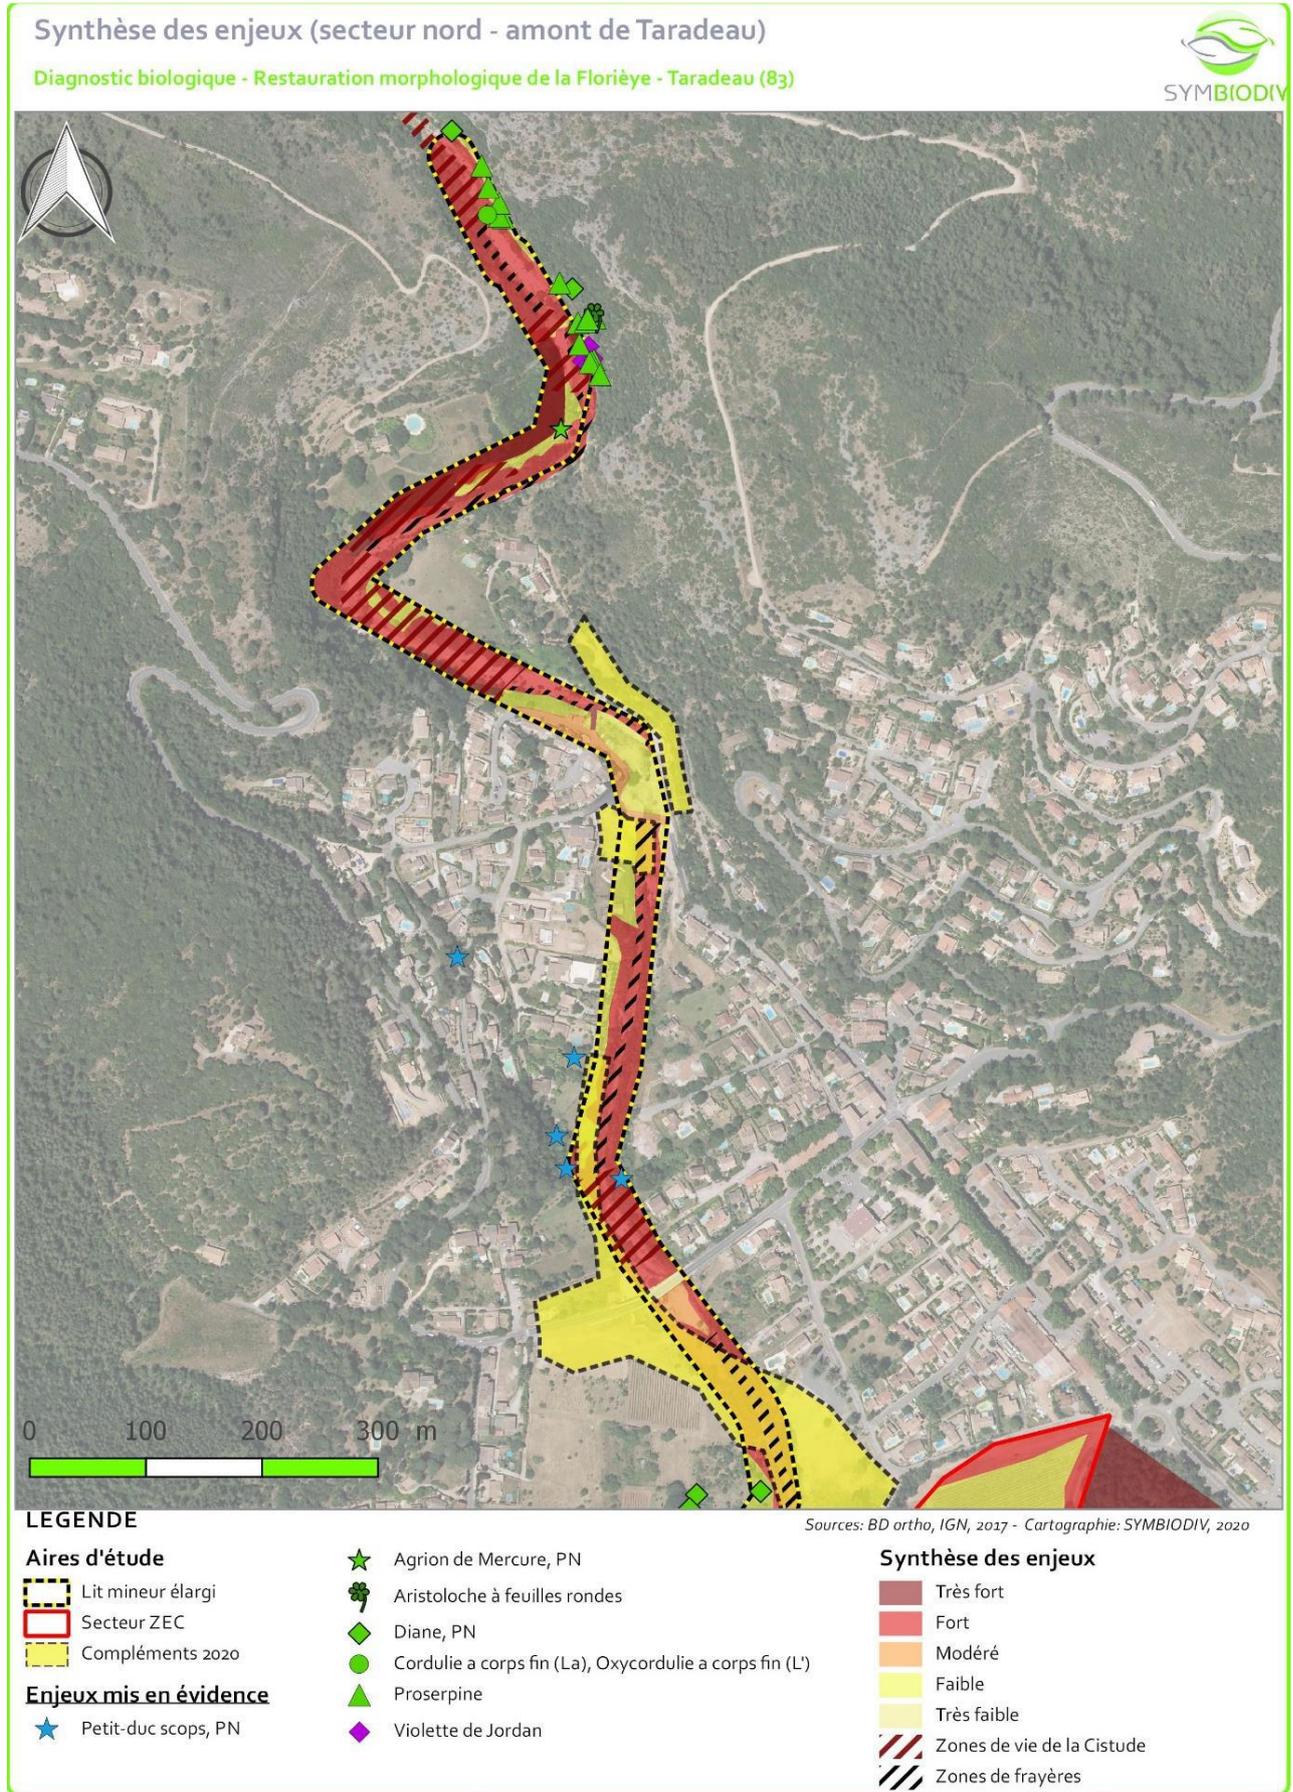
FIGURE 10 : SYNTHÈSE DES ENJEUX FAUNE ET FLORE DU SECTEUR

Les études écologiques menées sur ce secteur ne font pas apparaître d'enjeu particulier, et le scénario 4 est bel et bien le plus favorable d'un point de vue écologique.

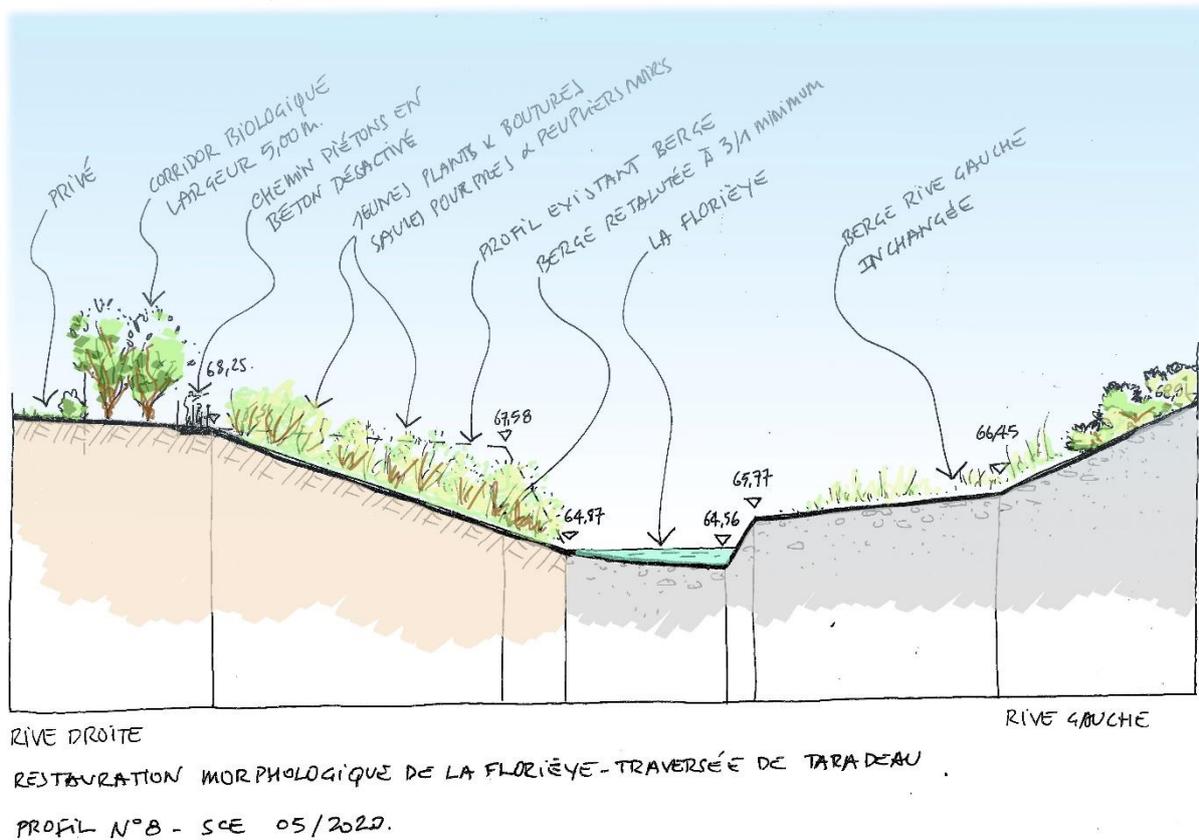
Figure 11 : Coupe transversale du projet d'aménagement de la Florièye - profil 8 - Rive droite

Le traitement des berges en pente douce permettra de faciliter la reprise des végétaux et une bonne tenue mécanique.

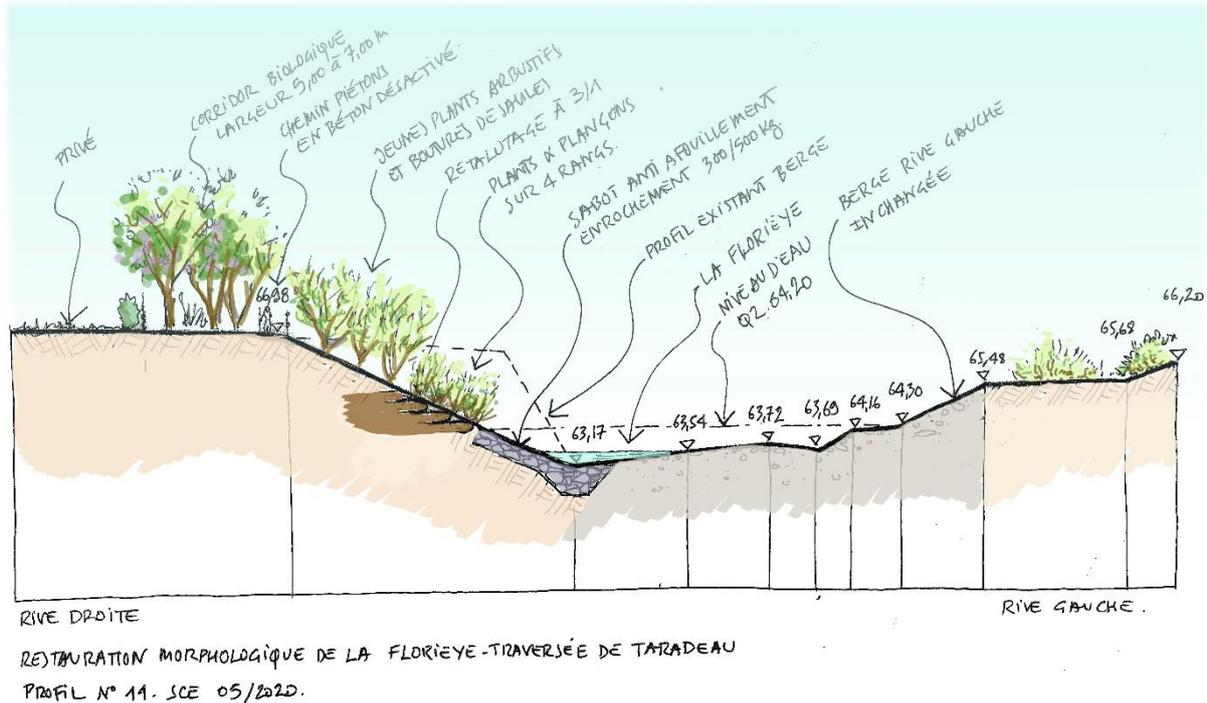
Figure 12 : Coupe transversale du projet d'aménagement de la Florièye - profil 11 - Rive droite

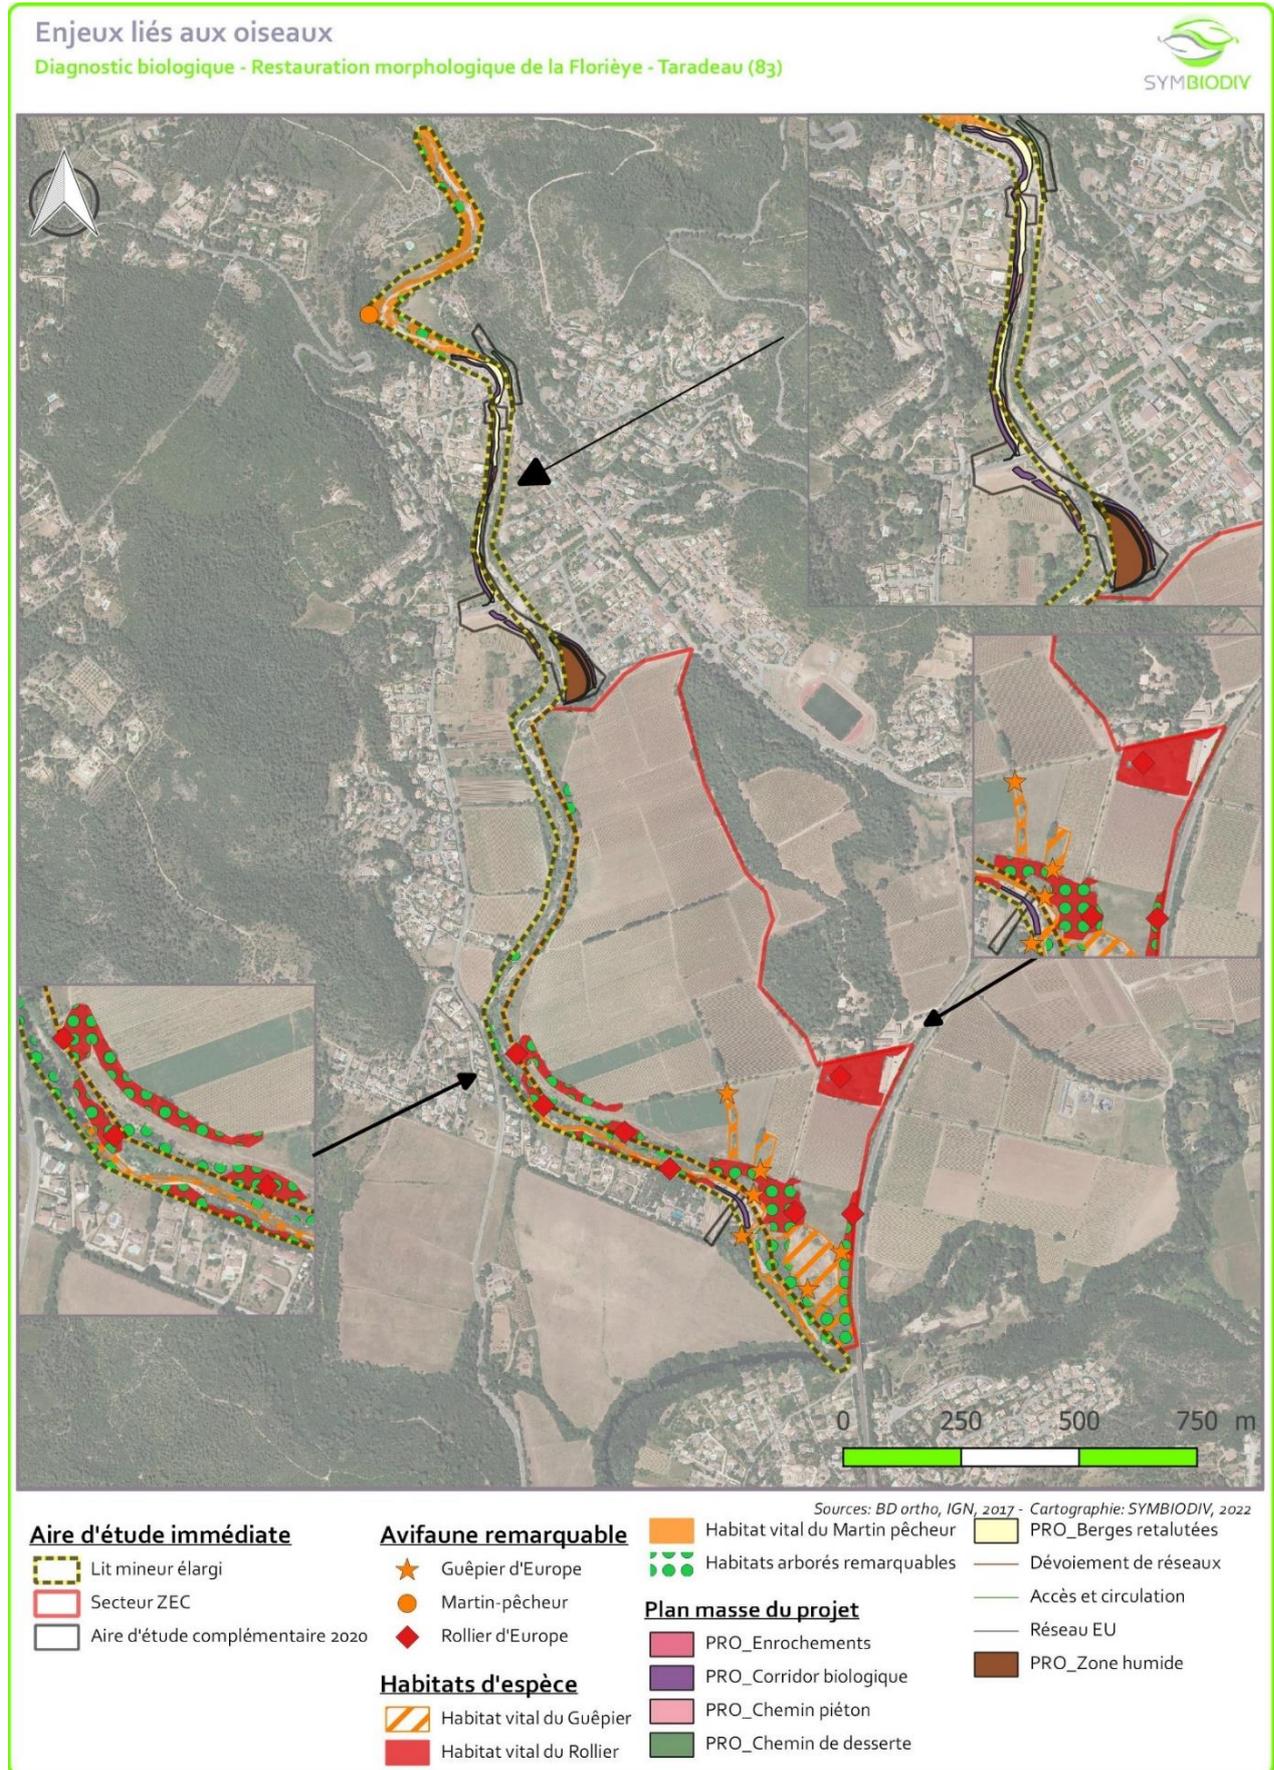
FIGURE 13 : ENJEUX LIES AUX OISEAUX SUR LE SITE DU PROJET.

Le projet prévoit la création d'une zone de compensation hydraulique et environnementale. Celle-ci permettra de donner un caractère humide à la zone aménagée et de favoriser ainsi une faune et une flore spécifique notamment à la Cistude d'Europe ou au Pélodyte ponctué. La zone de travaux accueille parfois la présence de Martin pêcheur, de Guêpier d'Europe en nourrissage. Ces oiseaux ont la particularité de nicher dans des trous creusés dans le talus des berges. Le talus des berges en rive gauche du futur chenal de crue au niveau de la zone humide de l'ancien méandre semble un secteur intéressant pour les oiseaux cavernicoles du fait de leur verticalité. Cette dernière sera aménagée pour favoriser la nidification des oiseaux cavernicoles (verticalité et nature des matériaux, voir schéma page suivante).

Également la présence en nourrissage du Rollier d'Europe a été notée sur la zone d'étude. Toutefois les travaux prévus et leur localisation n'impactent pas l'habitat de nidification de cette espèce et ne nécessitent donc pas de les recréer. En effet les habitats vitaux des trois espèces remarquables à savoir le Guêpier d'Europe, le Rollier d'Europe et le Martin-pêcheur sont situés en dehors de l'emprise des travaux comme le montre la carte page suivante. Ces habitats comprennent les habitats de nidification et les habitats d'alimentation préférentiels et/ou les plus favorables. Aucun arbre à cavité n'est par ailleurs concerné par les travaux.

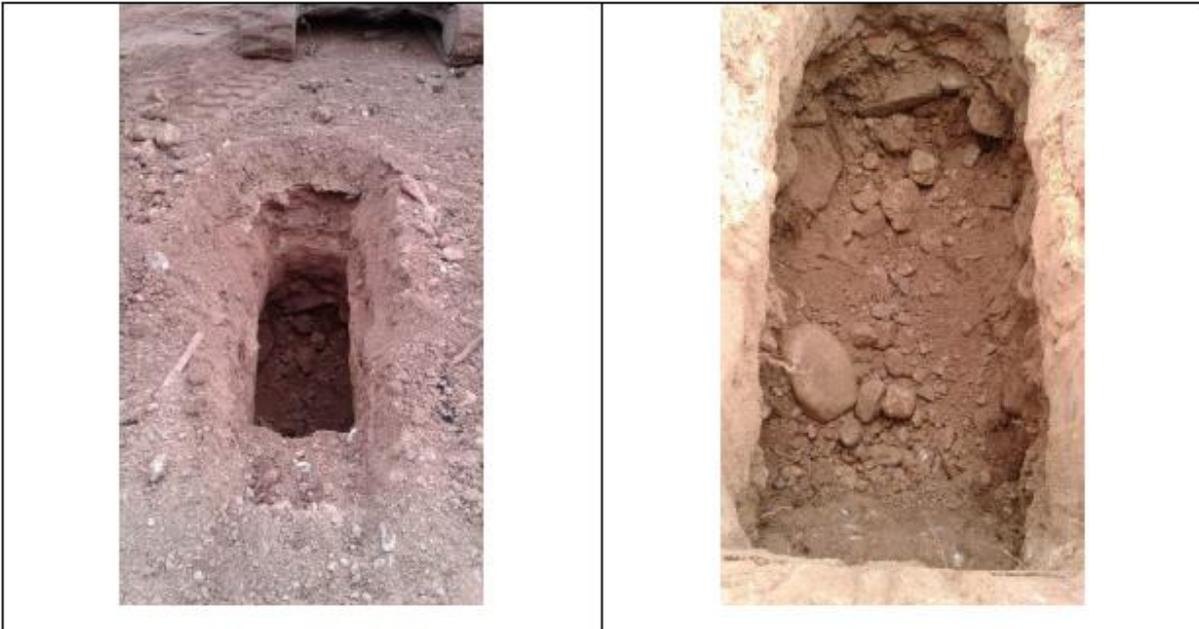
PM3

HYDROGEOTECHNIQUE	SMA Réaménagement d'une voie sur berge TARADEAU (83)
	PLANCHE PHOTOGRAPHIQUE du sondage de reconnaissance géologique à la pelle mécanique

Vue générale de la fouille

Vue du fond de fouille

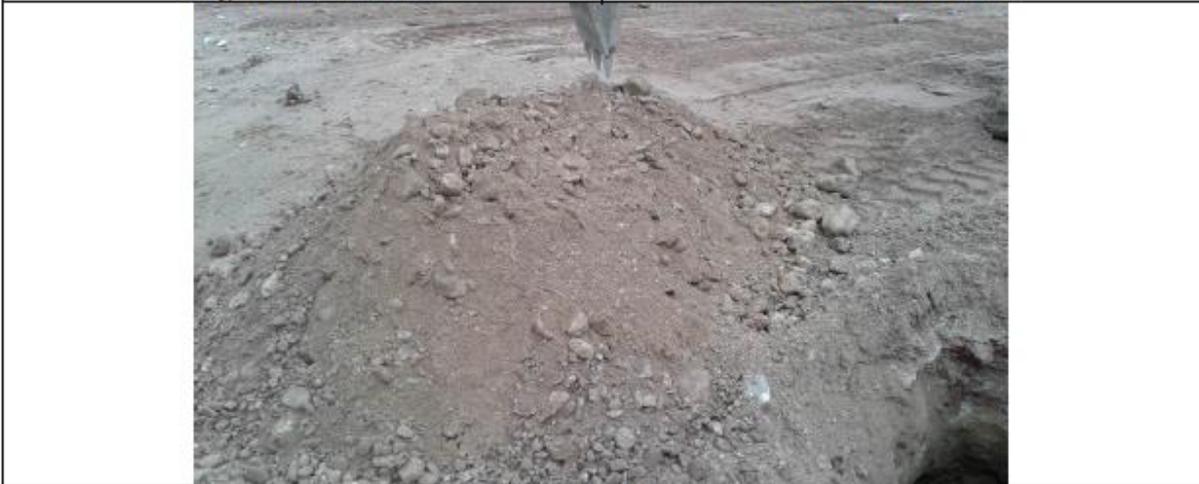
Matériaux extraits

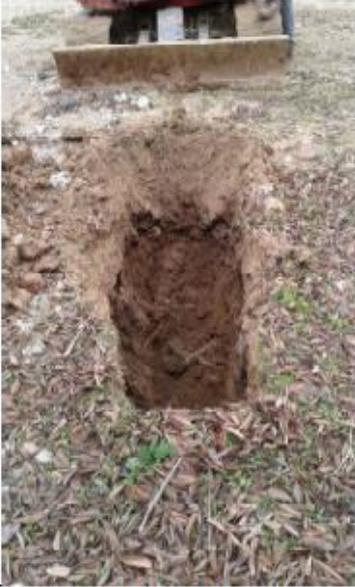
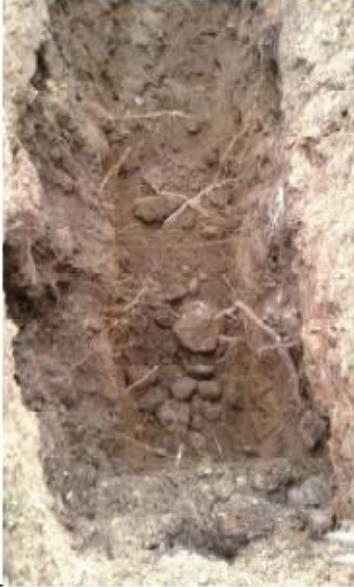
HYDROGEOTECHNIQUE	SMA Réaménagement d'une voie sur berge TARADEAU (83)
	PLANCHE PHOTOGRAPHIQUE du sondage de reconnaissance géologique à la pelle mécanique
PM4

Vue générale de la fouille	Vue du fond de fouille

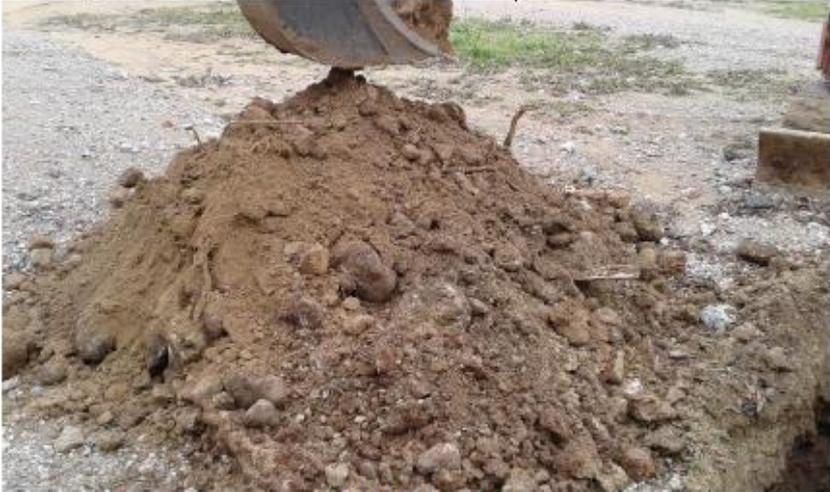
Matériaux extraits

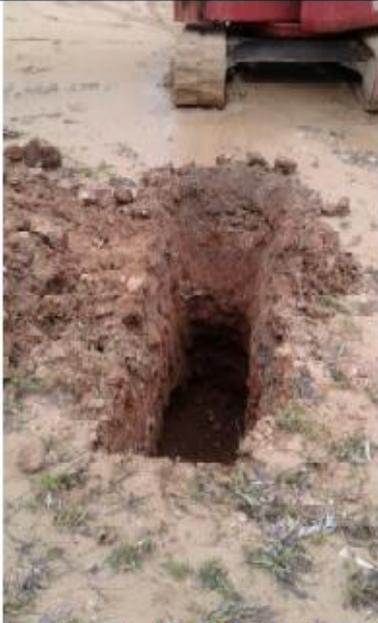
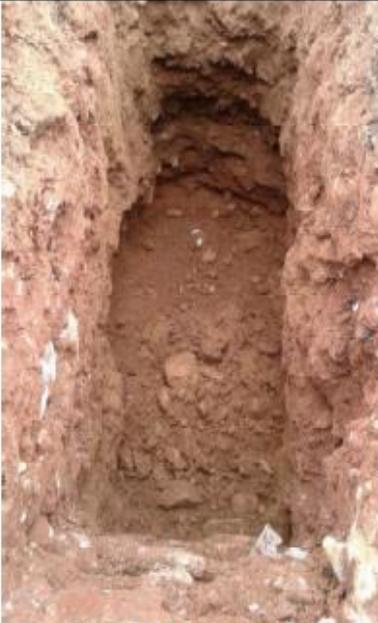
HYDROGEOTECHNIQUE	<p align="center">SMA Réaménagement d'une voie sur berge TARADEAU (83)</p>
	<p align="center">PLANCHE PHOTOGRAPHIQUE du sondage de reconnaissance géologique à la pelle mécanique</p>
<p>PM5</p>

<p>Vue générale de la fouille</p>	<p>Vue du fond de fouille</p>

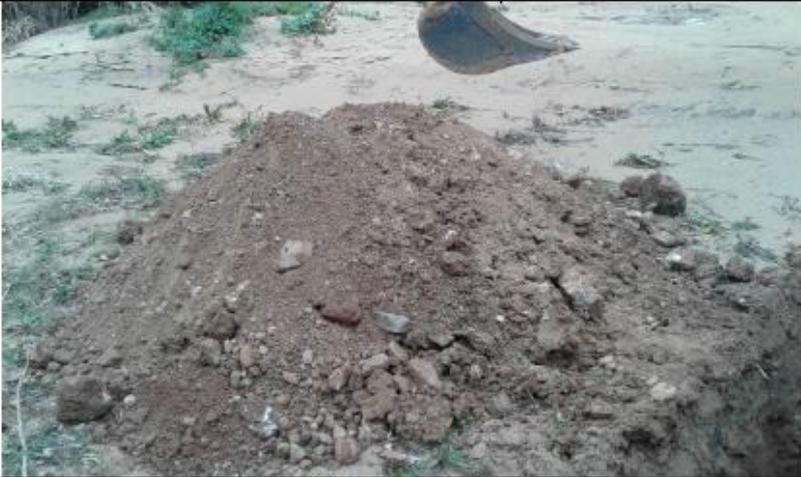
<p>Matériaux extraits</p>
