Programme d'aménagement hydraulique de lutte contre les crues et les inondations du Pansard et du Maravenne - Commune de la Londe-les-Maures (83)

**Etude de dangers**

Résumé non technique

**Intitulé du document : Etude de dangers**

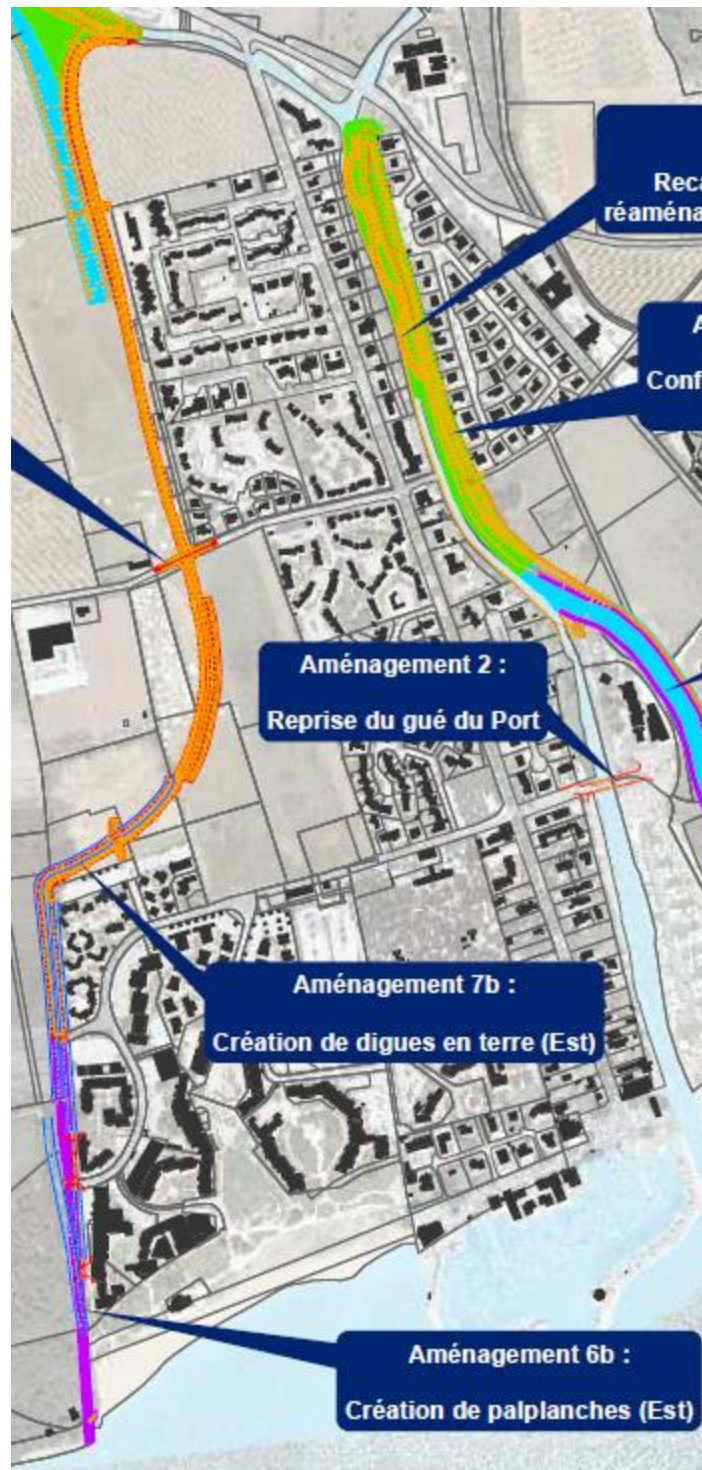
Figure 0-6: Vue en plan de la digue est de la plaine du Bastidon

- **Partie aval** : aménagement 6b
  - Digue en palplanche à l'est de la plaine du Bastidon
  - Longueur : 470 m
  - Hauteur : variable de 1,10m à 1,85m
  - Intégration paysagère
  - **Deux batardeaux**

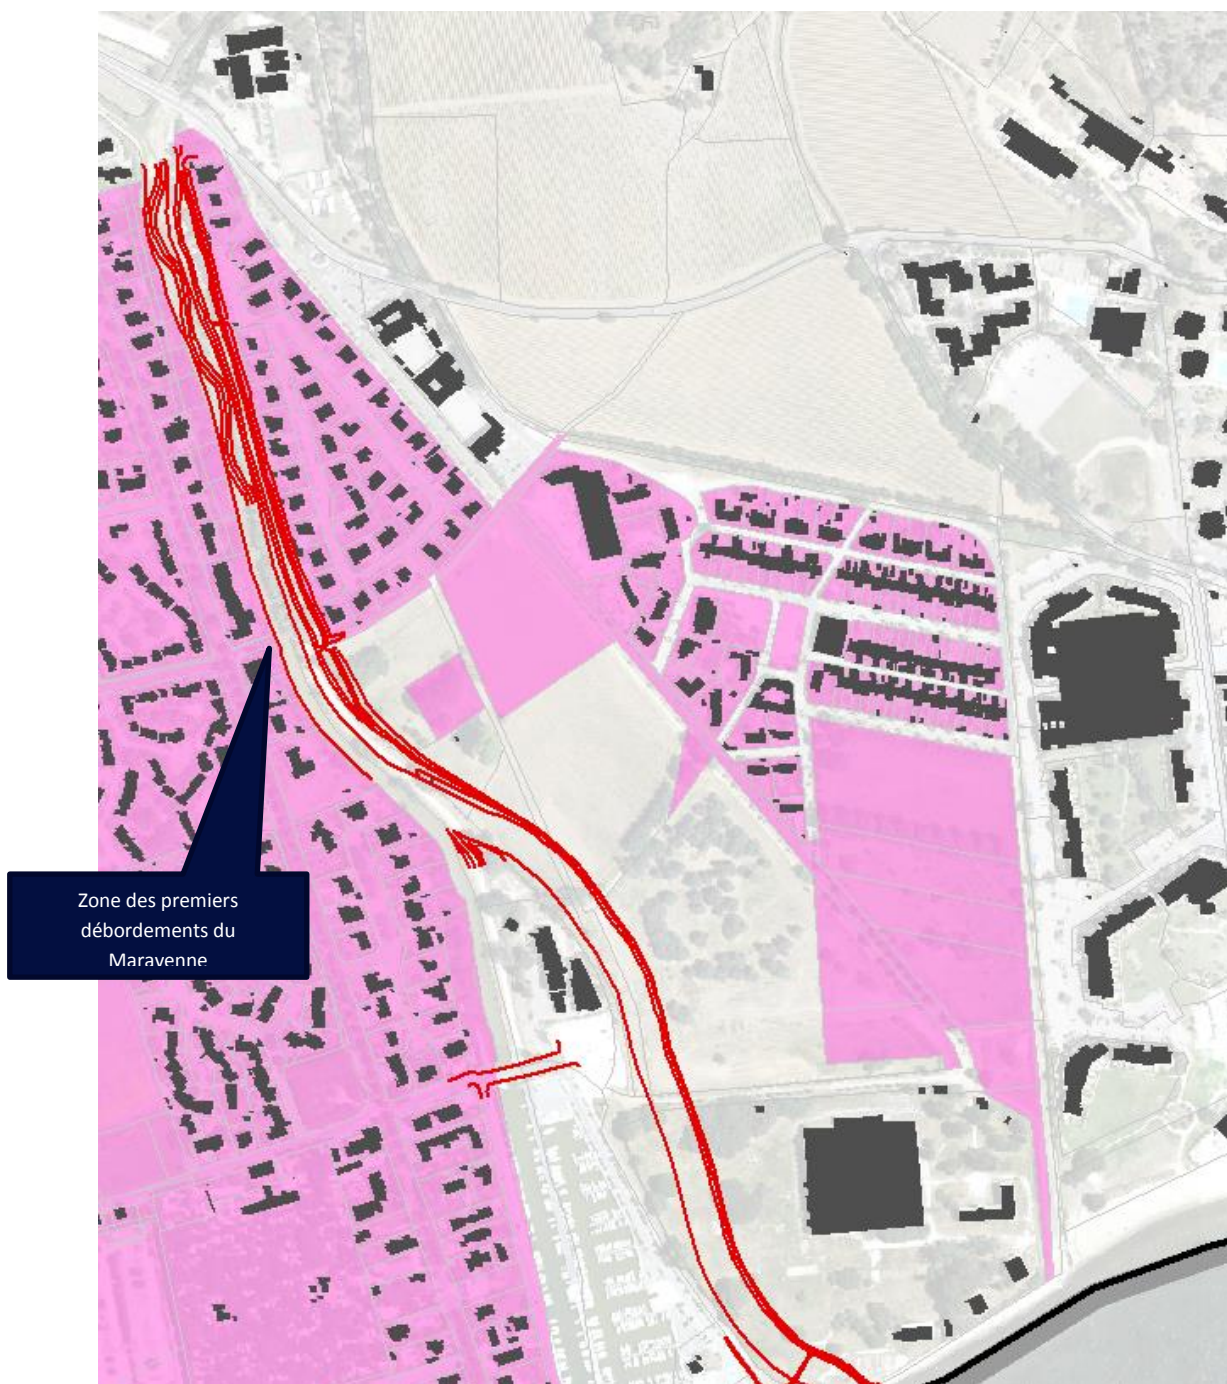
- **Zone 4** : Cette zone est protégée par la digue en terre du Maravenne. Elle comprend des habitations, des activités. On note également la présence d'une école primaire (Ecole Antoine Bussone).

Figure 0-8: Identification de la zone protégée de la digue du Maravenne

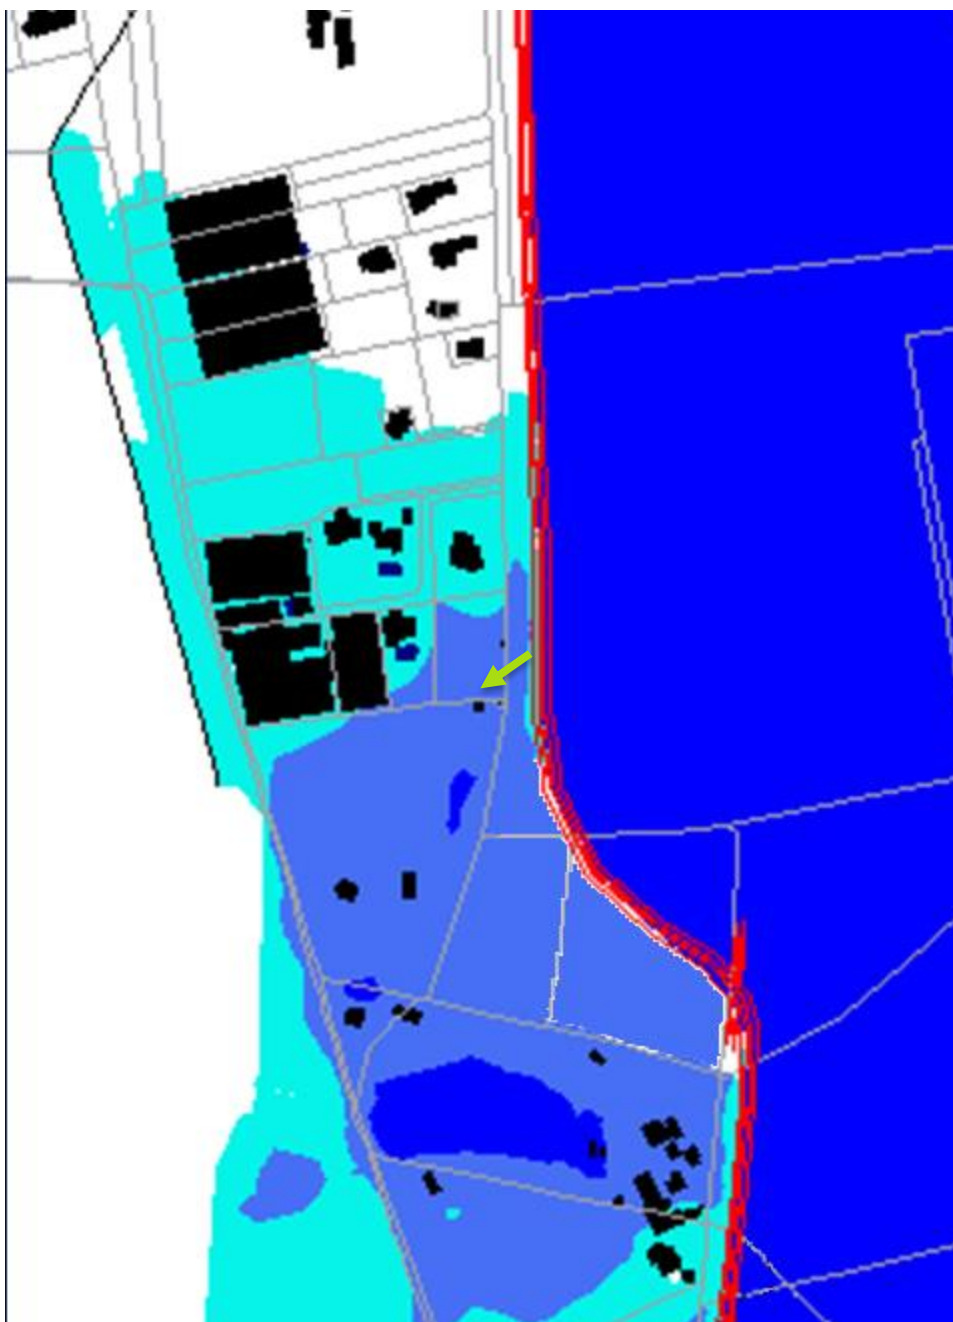
Le débit surverse dans la zone protégée de la digue Ouest est de  $140\text{m}^3/\text{s}$ . La brèche intervient 1h10 après la montée des eaux. Le camping du Pansard est rapidement submergé à des hauteurs d'eau conséquentes (0,80m) 1h05 après les premiers débordements. La zone protégée continue à se remplir jusqu'à atteindre ses hauteurs maximales 1h45 après la rupture de la digue. Les hauteurs d'eau sont alors comprises entre 0,80 et 1,15m au niveau du camping du Pansard. Le camping des Moulières est légèrement submergé sur sa partie sud ( $H < 0,15\text{m}$ ). La zone protégée étant située sur un point topographique bas, l'évacuation des eaux est lente laissant ainsi les enjeux submergés.

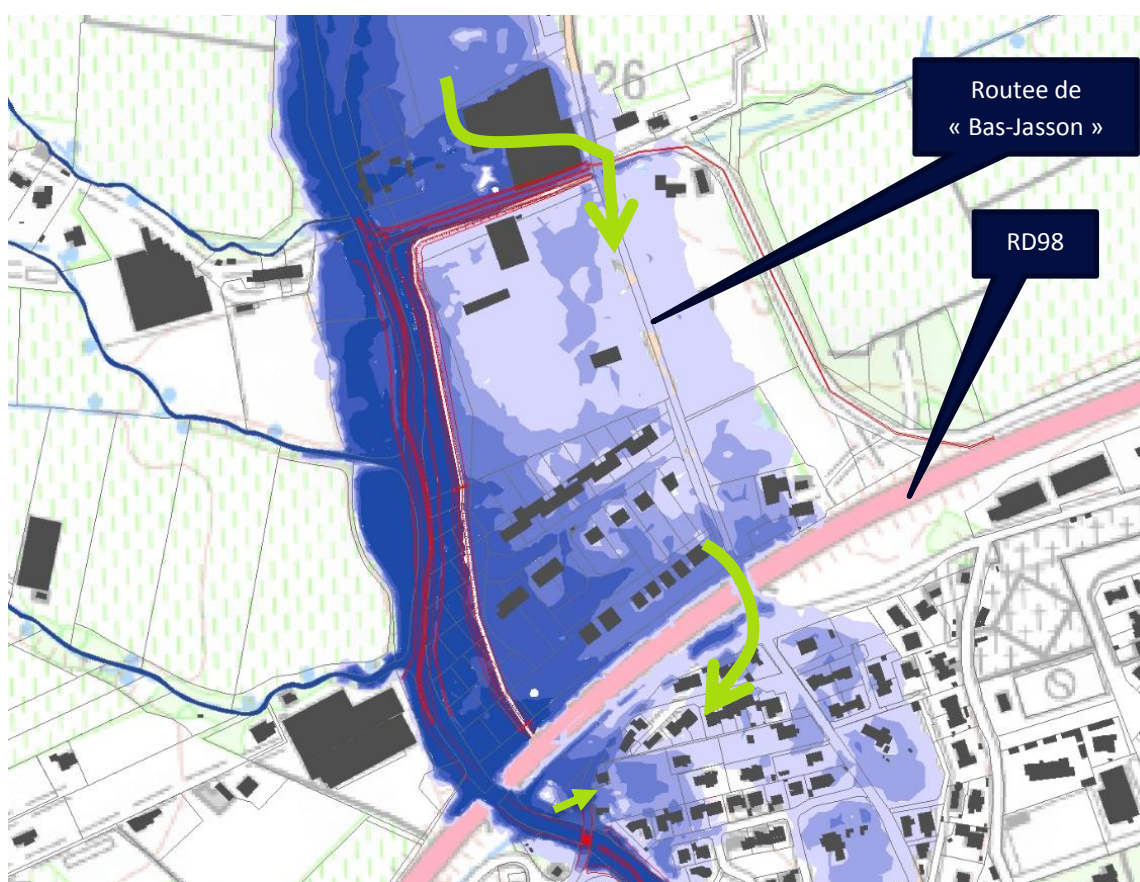
La digue de RD98 est rapidement en charge (dimensionnement pour une occurrence de 30 ans) sur l'ensemble de son linéaire. La zone protégée est inondée par les entrée d'eau nord au niveau de la route du « Bas-Jasson » qui joue le rôle de déversoir de sécurité de la digue (hauteur d'eau de l'ordre de 35cm sur la route).

L'apport continu d'eau génère une accumulation importante d'eau (plus de 2m d'eau au sud-ouest). Elle s'évacue ensuite par l'ouvrage routier sous la RD98

Figure 0-15: Evolution de la crue de sureté sans dysfonctionnement dans la zone protégée de la RD98

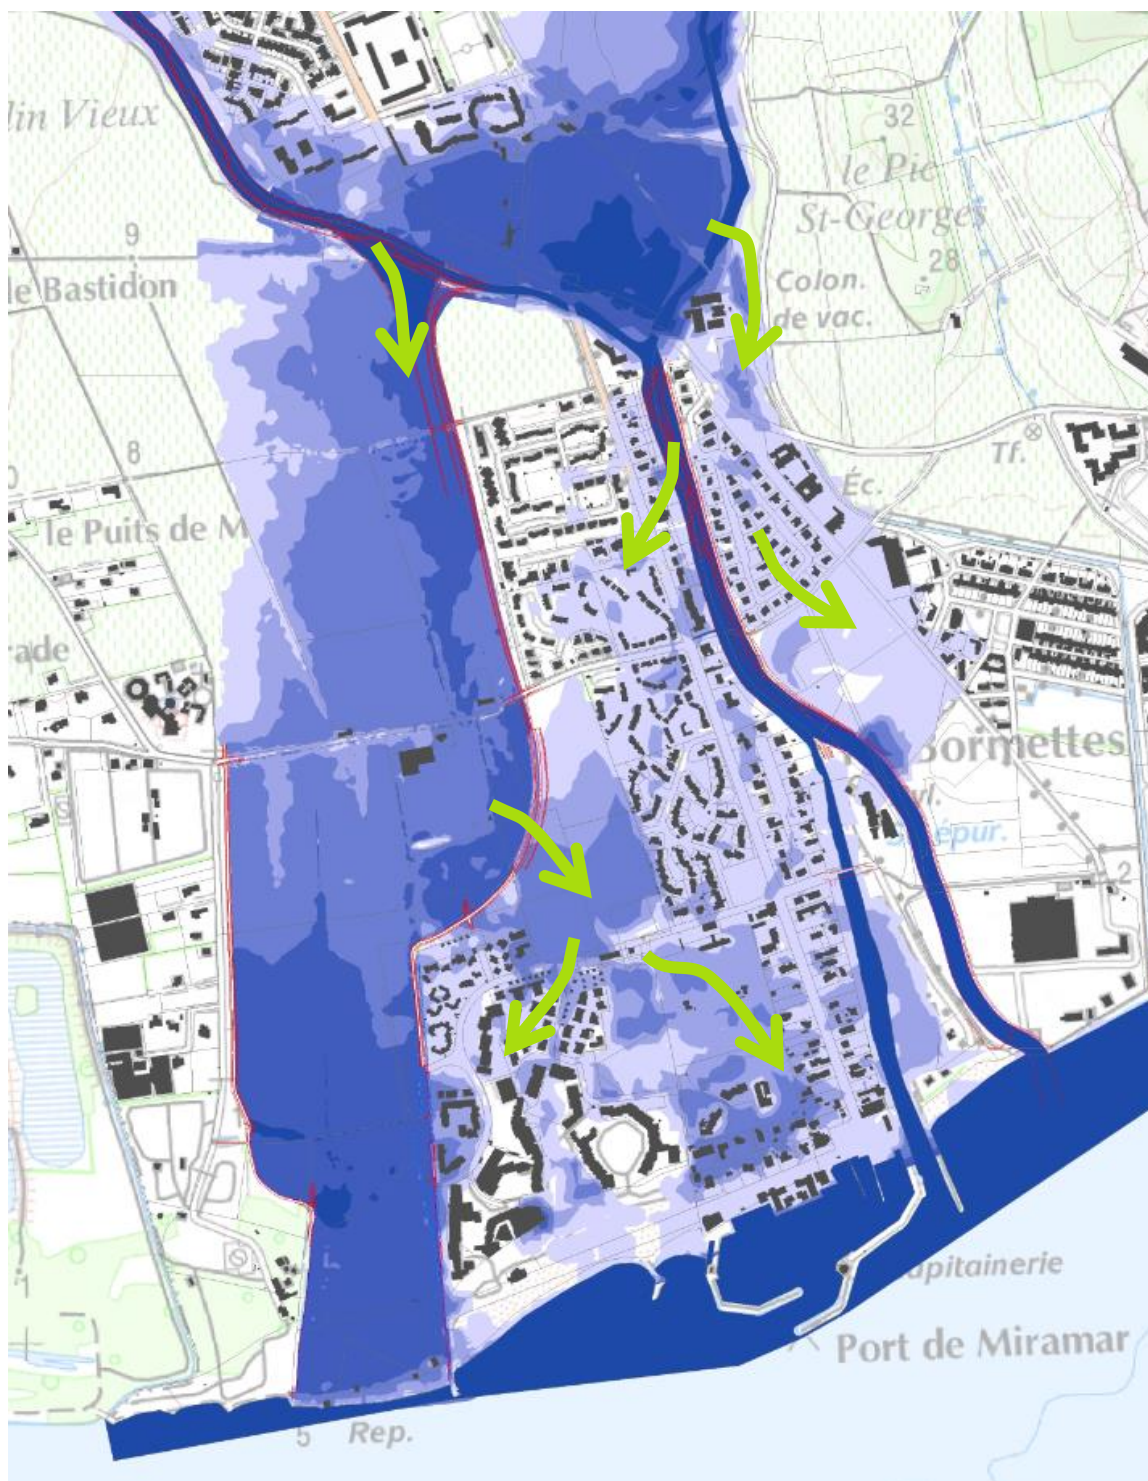
La digue du Maravenne ne surverse pas car sa crête est bien plus haute que le TN de la rive droite. La submersion touche principalement le quartier d'habitation avec des hauteurs d'eau modérées (inférieure à 0,5m).

Figure 0-16: Hauteur maximale sur la zone côtière de la Londe
