## Programme d'aménagement hydraulique de lutte contre les inondations de la commune de la Londe les Maures

### Dossier Aménagements

Version : IndC

Date : décembre 2018

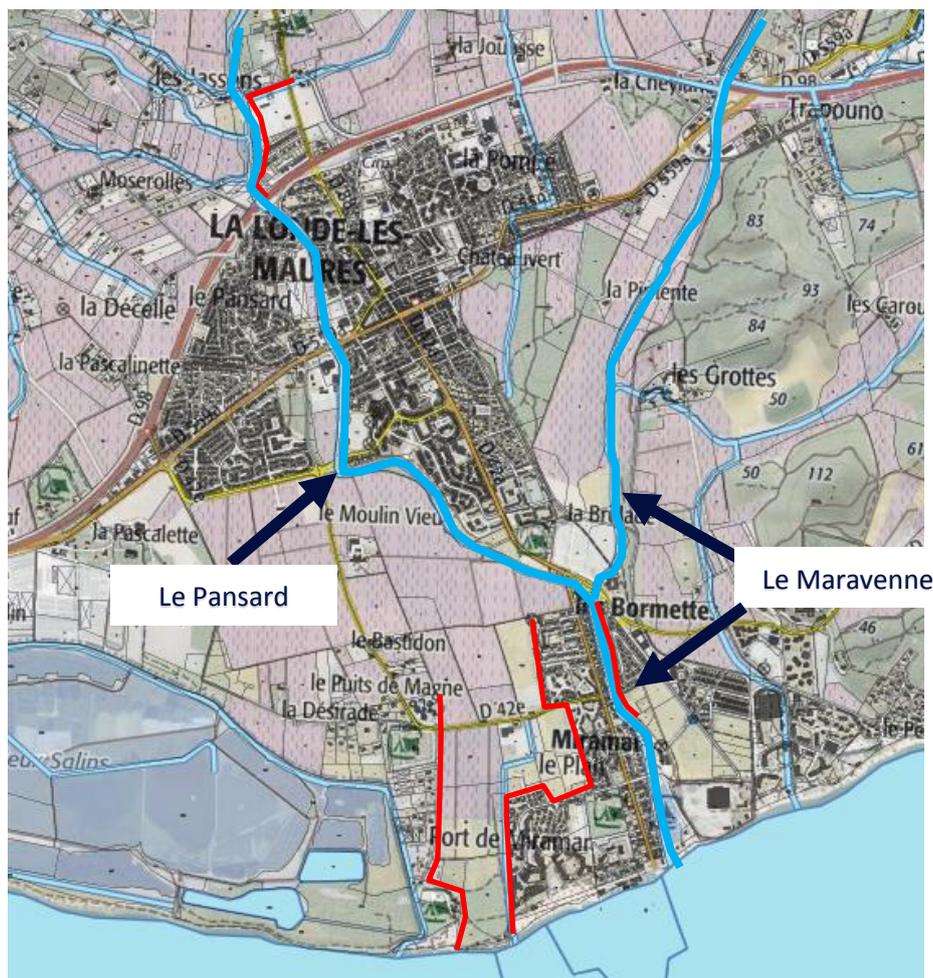
Figure 1 : Réseau hydrographique, La Londe les Maures

Source : Cartographie hydrogéomorphologique des zones inondables en région PACA – Département du Var – Programme 2006

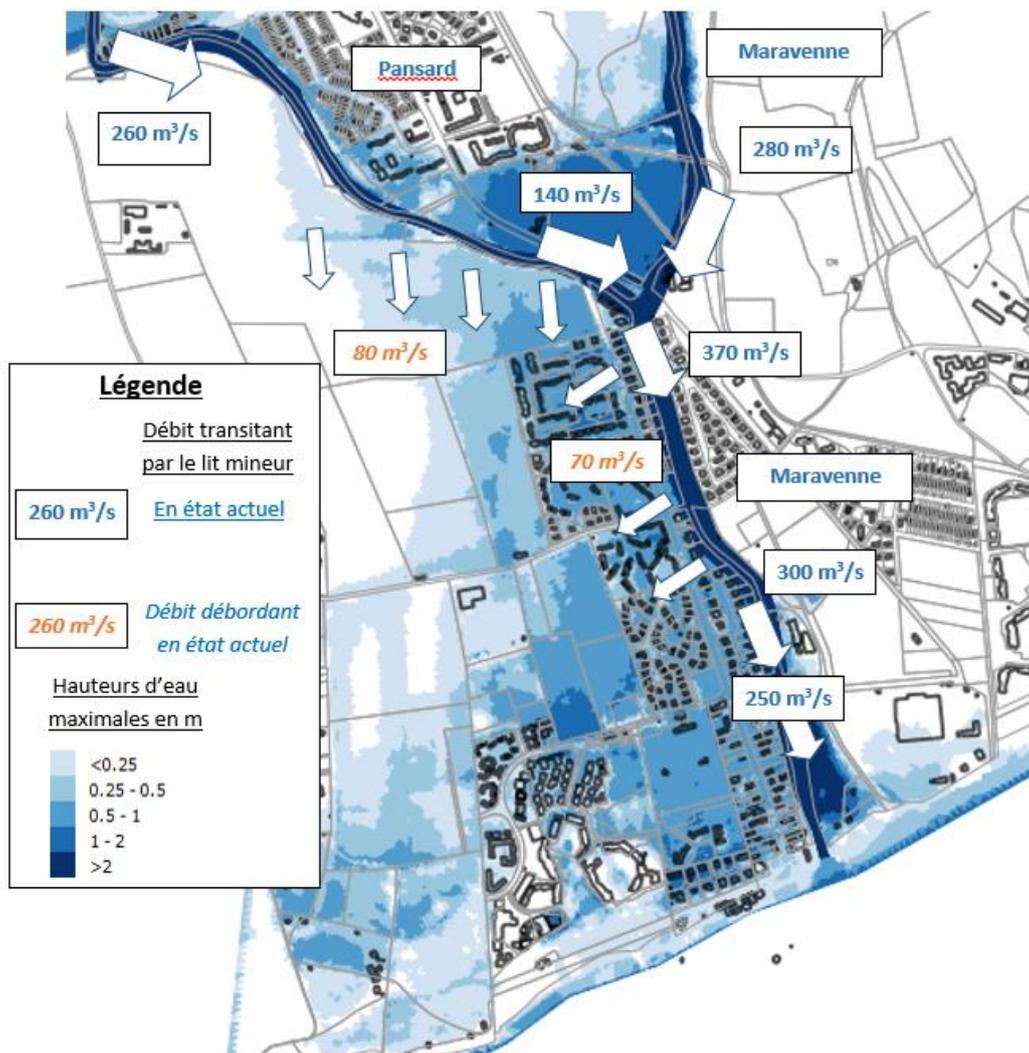
Figure 2 : Répartition des écoulements pour la crue de janvier 2014

La capacité réduite en aval de la confluence contraint fortement les écoulements en amont et entraîne des débordements massifs en rive droite du Maravenne, la rive gauche du Maravenne étant endiguée. Néanmoins la mise en charge de cette digue est limitée par les débordements en rive droite.

- Le Maravenne : 280 m<sup>3</sup>/s en amont de la confluence – 370m<sup>3</sup>/s en aval de la confluence  
- 300m<sup>3</sup>/s au niveau de la pharmacie – 250m<sup>3</sup>/s au niveau du Port
  - Débordement dans le secteur urbanisé en rive droite du Maravenne

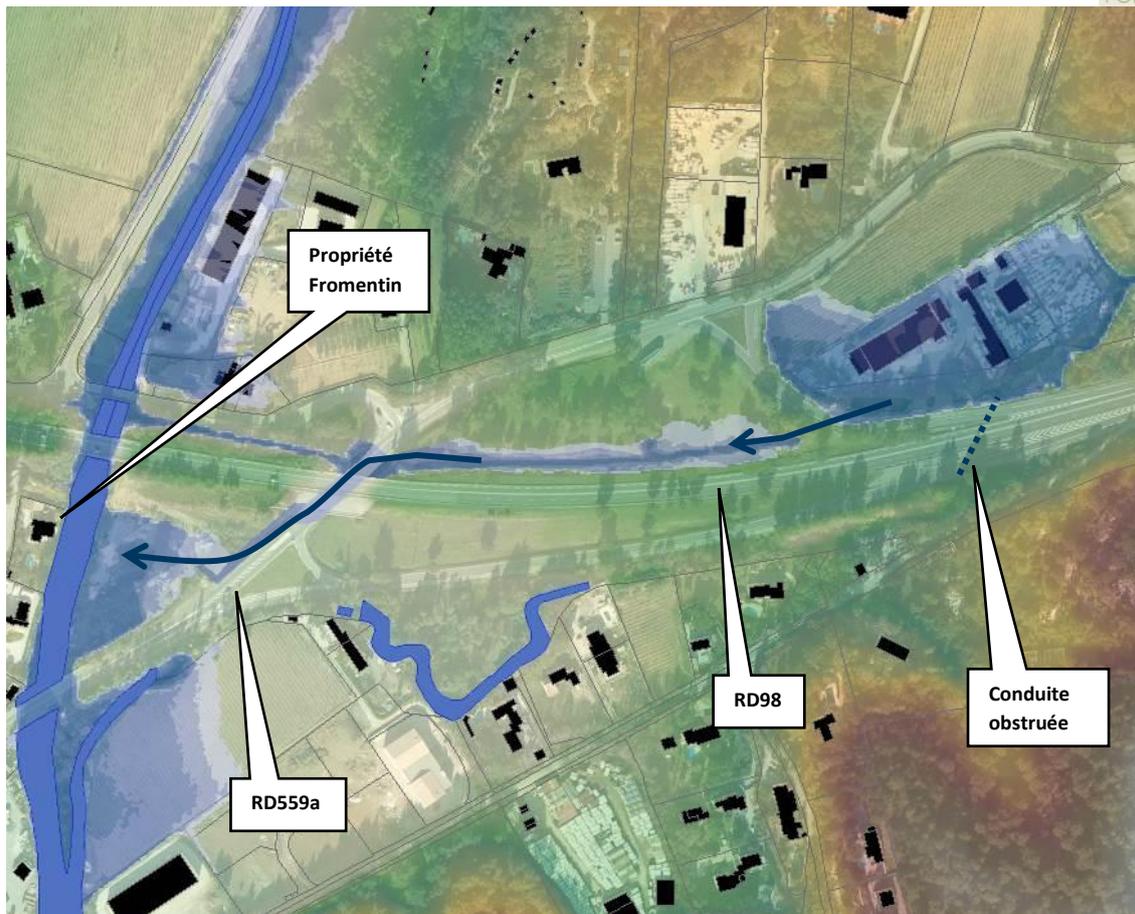
Figure 3 : Fonctionnement lors de la crue de 2014

En 2014, le secteur de Pabourette a été fortement inondé. On note que les conduites de franchissement, et notamment la buse ARMCO ø2800, ont été bouchées pendant la crue (bateau bloqué en amont).

L'obstruction de la conduite ARMCO a bloqué les écoulements au nord de la RD98. Au niveau du passage routier de la RD559a sous la RD98, les eaux ont principalement suivi la RD559a. L'exutoire du cours d'eau dans le Maravenne s'est donc positionné au droit de la propriété Fromentin après diffusion dans la Zone d'Expansion des Crues.

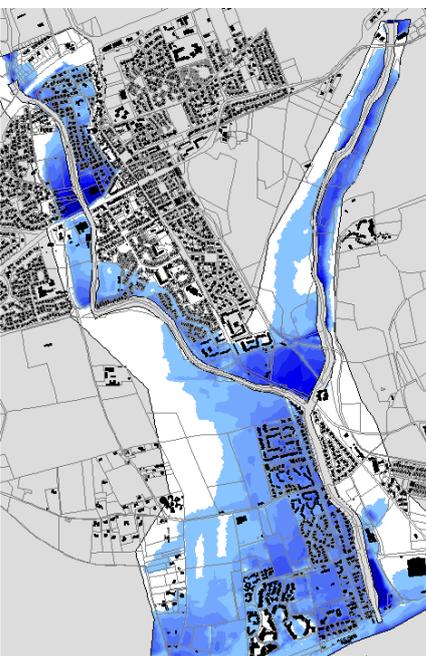
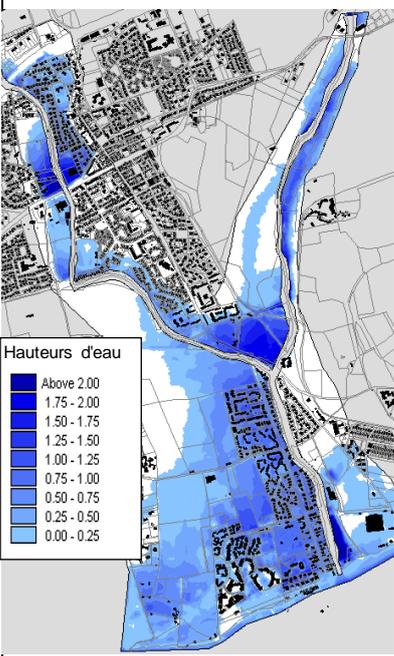
| N° 1 Exploitation des 4 barrages et création de 3 rétentions<br>(3 barrages à Valcros, barrage de Camp Long, rétentions sur vallons de Tamary, Argentière et Vanades) | | |

| N° 1 Exploitation des 4 barrages et création de 3 rétentions<br>(3 barrages à Valcros, barrage de Camp Long, rétentions sur vallons de Tamary, Argentière et Vanades) | | |
|--|--|--|
| | | <p>1- Barrages existants transformés en barrage écrêteur de crue</p> <p>2- Création de 3 barrages supplémentaires de 10 m de haut</p> |
| <p>Hauteurs d'eau</p> <ul style="list-style-type: none"> <li>Above 2.00</li> <li>1.75 - 2.00</li> <li>1.50 - 1.75</li> <li>1.25 - 1.50</li> <li>1.00 - 1.25</li> <li>0.75 - 1.00</li> <li>0.50 - 0.75</li> <li>0.25 - 0.50</li> <li>0.00 - 0.25</li> </ul> | | <p><b>Particularités techniques</b></p> <p>Routes à rehausser<br/>Barrage de Camp Long sans effet<br/>Barrage de Valcros 2 sans effet</p> |
| | | <p><b>Avantage et inconvénients</b></p> <ul style="list-style-type: none"> <li>- possibilité d'aggravation du risque</li> <li>- Effet modeste sur les inondations</li> <li>- investissement et entretien important</li> <li>- risque accru si crues exceptionnelles</li> </ul> |

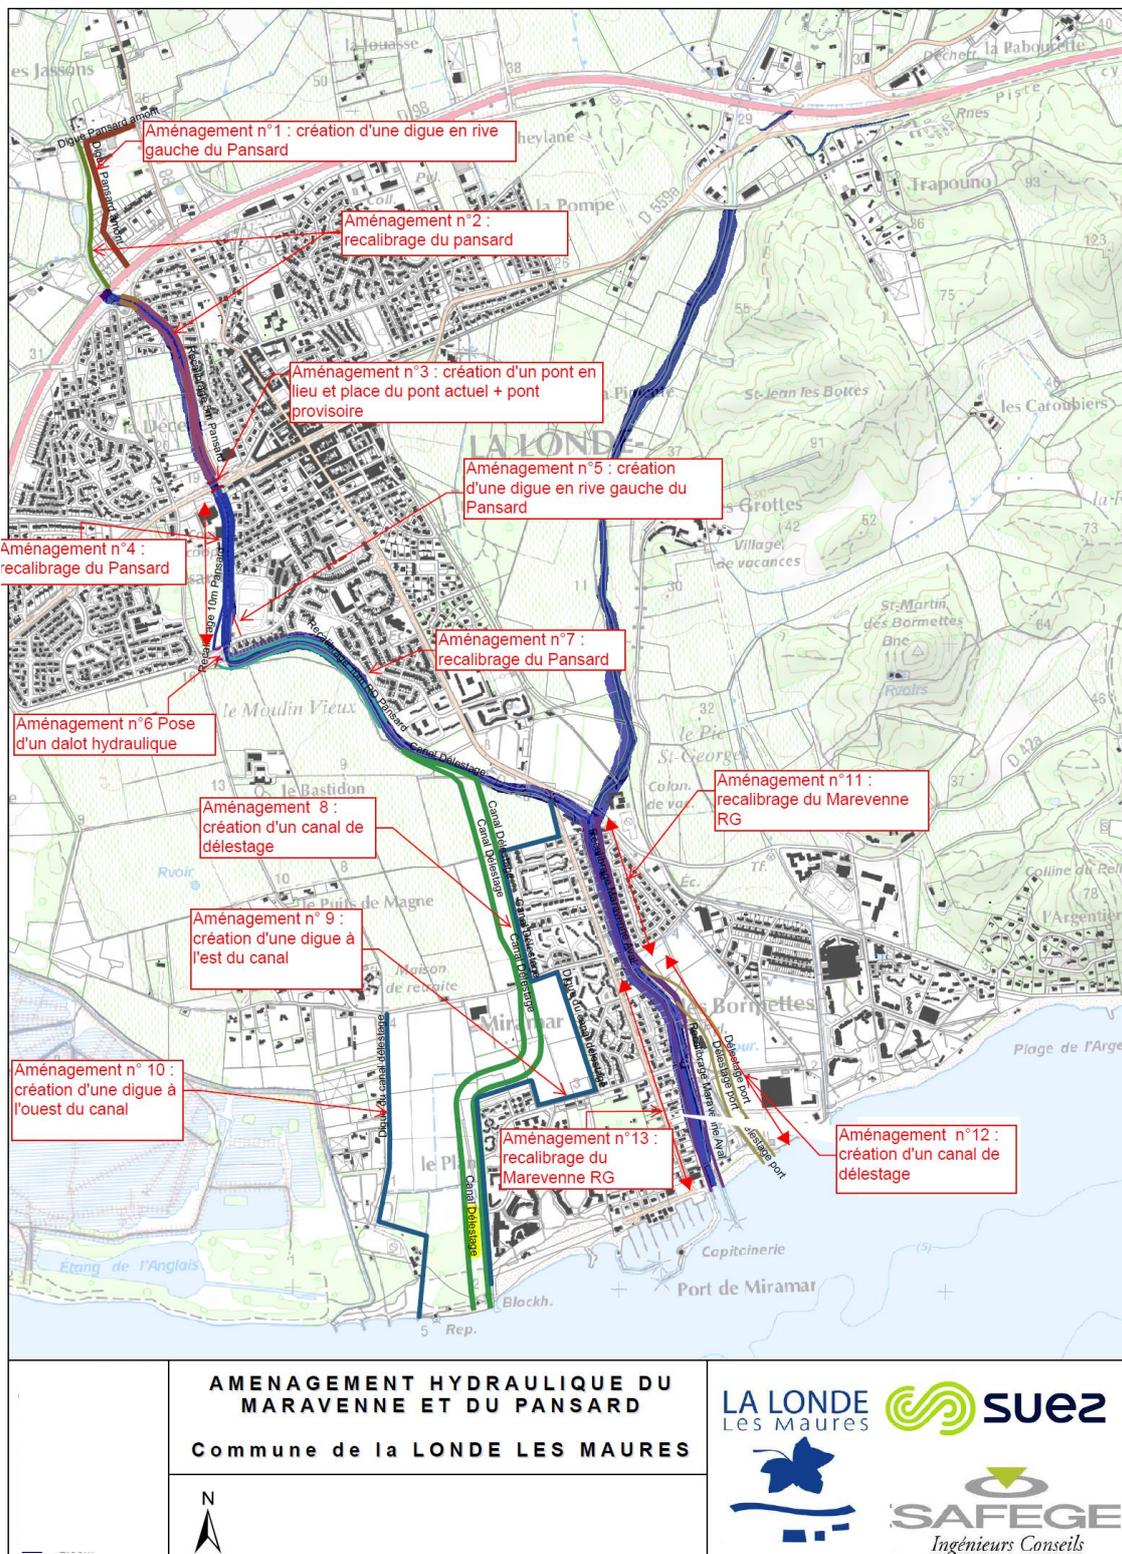
Programme initial

Entre le programme d'aménagement issu des études de faisabilité et le programme retenu, des évolutions ont été apportées notamment au niveau de la plaine du Bastidon.

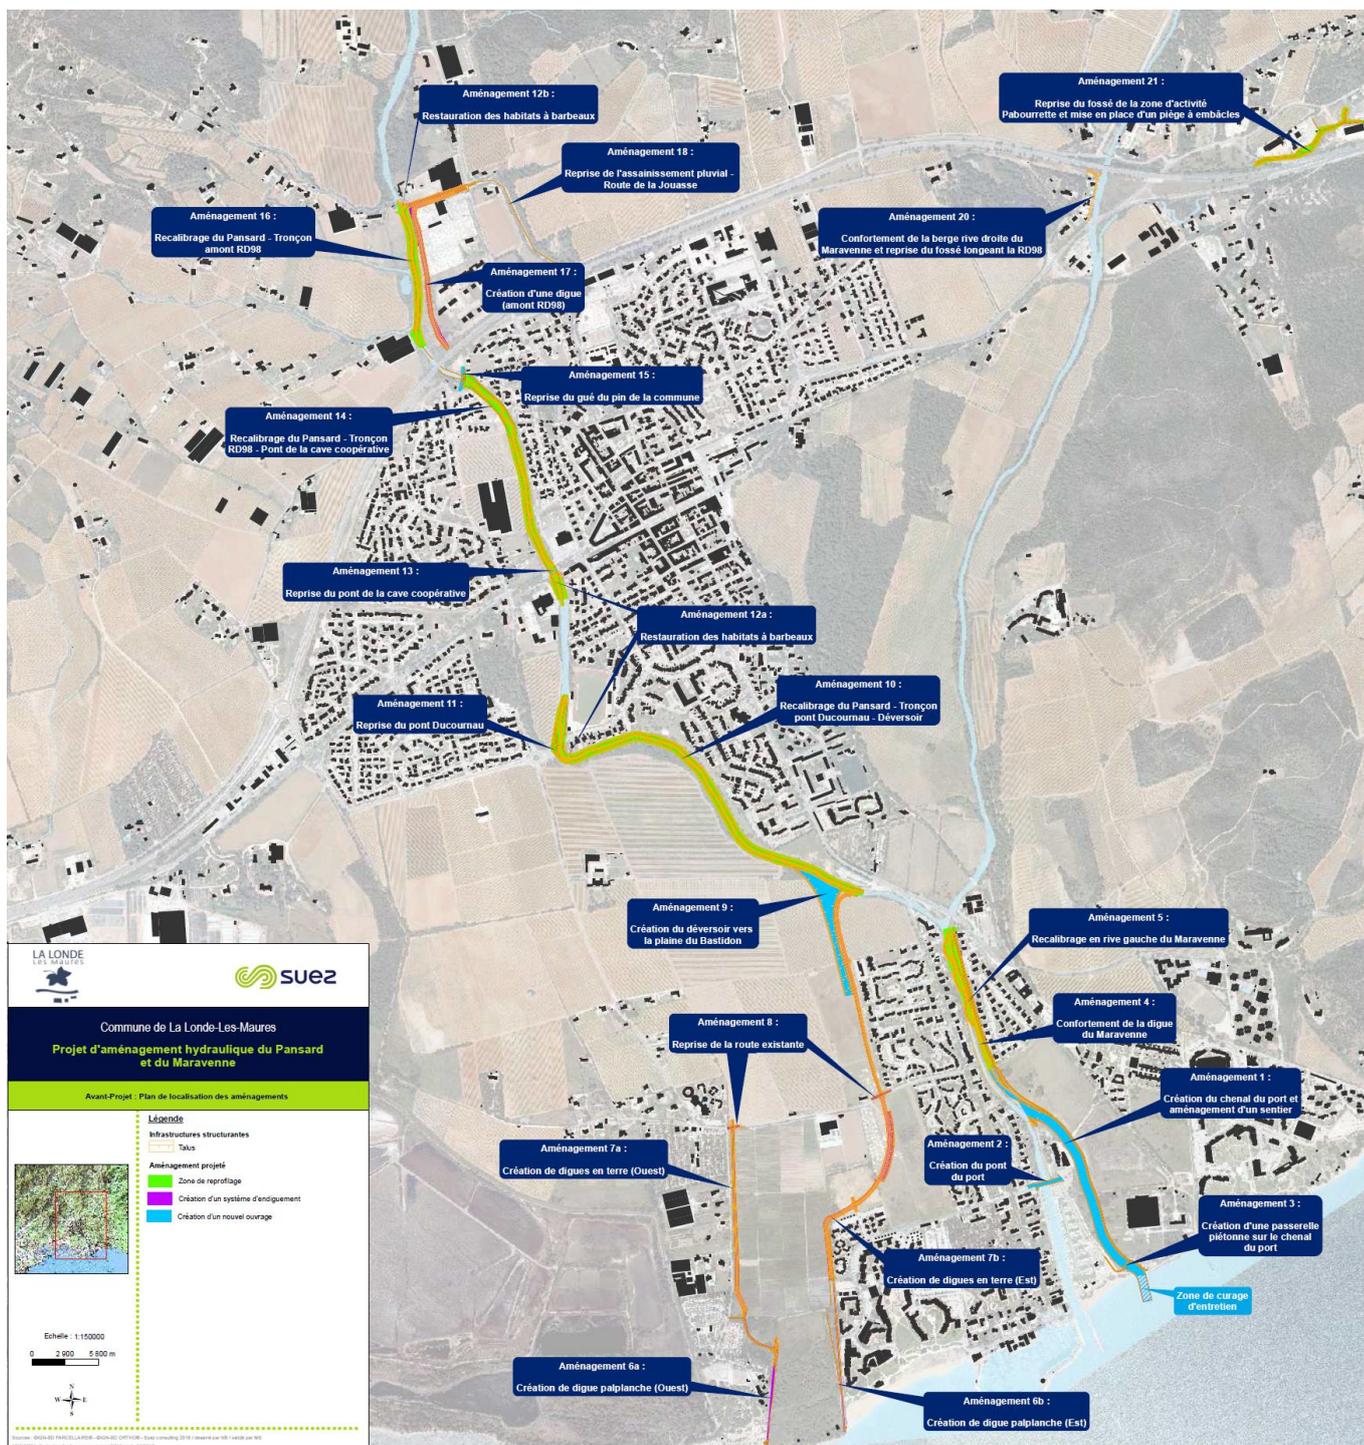
Figure 4 : Localisation des aménagements, secteur aval

- **Fromentin (Aménagement 20) :** Suite aux inondations de 2014, la berge rive droite du Maravenne s'est érodée et met en péril la maison de la propriété Fromentin. La reprise et le confortement de la berge sont nécessaires.

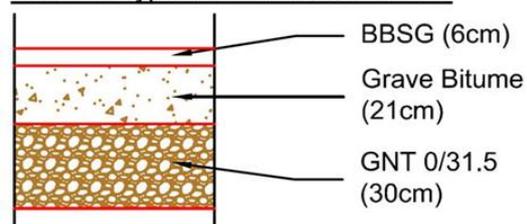
Structure type de voirie submersible :

- Voirie submersible
- Longueur : 22m
- Couche de roulement : 6cm
- Grave bitume : 21cm d'épaisseur
- GNT 0/31.5 : 30cm
- Bèche d'ancrage en périphérie : 107cm de profondeur
- Confortement du raccordement voirie submersible / digue par protection enrochement bétonné

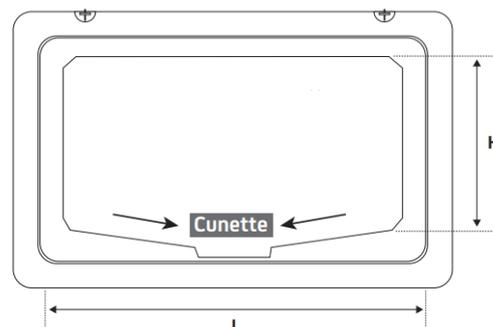
- Longueur : 480 ml
- Cadre béton enterré
- Dimension 1.5x1h
- Pente 0.9% mini
- Capacité 4.85m<sup>3</sup>/s

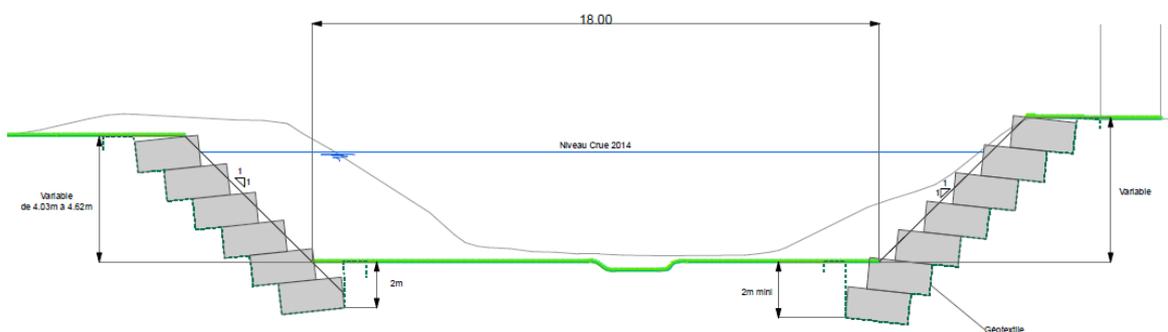
- Partie amont
  - Longueur : 300 ml
  - Berge en gabion
  - Hauteur : variable de 4.03m à 4.62m
  - Pente de talus : 1/1
  - Largeur en fond : 18m
  - Equipement : raccordement réseau EP
  - Parafouille gabion : 2m

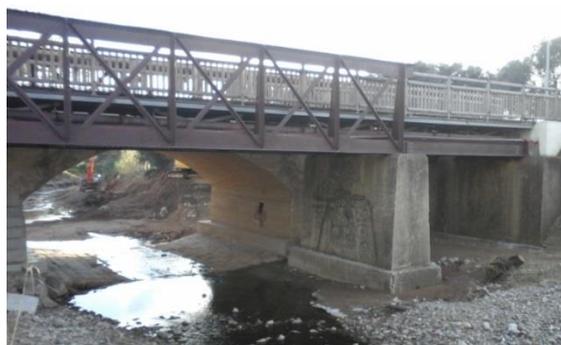
En ce qui concerne le pont de la cave coopérative, le lit mineur chute de 2 mètres au droit du pont. Sa reprise complète s'accompagne d'une baisse du radier actuel, afin d'augmenter fortement la section du pont sans modifier sa largeur. Une pente de mise en vitesse est installée à l'amont pour améliorer la débitance de l'ouvrage.

- Longueur : 21 ml
- Largeur de l'ouverture : 25.5m
- Ouvrage sur pieux
- Fil d'eau amont 11.66NGF
- Fil d'eau aval : 11.14NGF

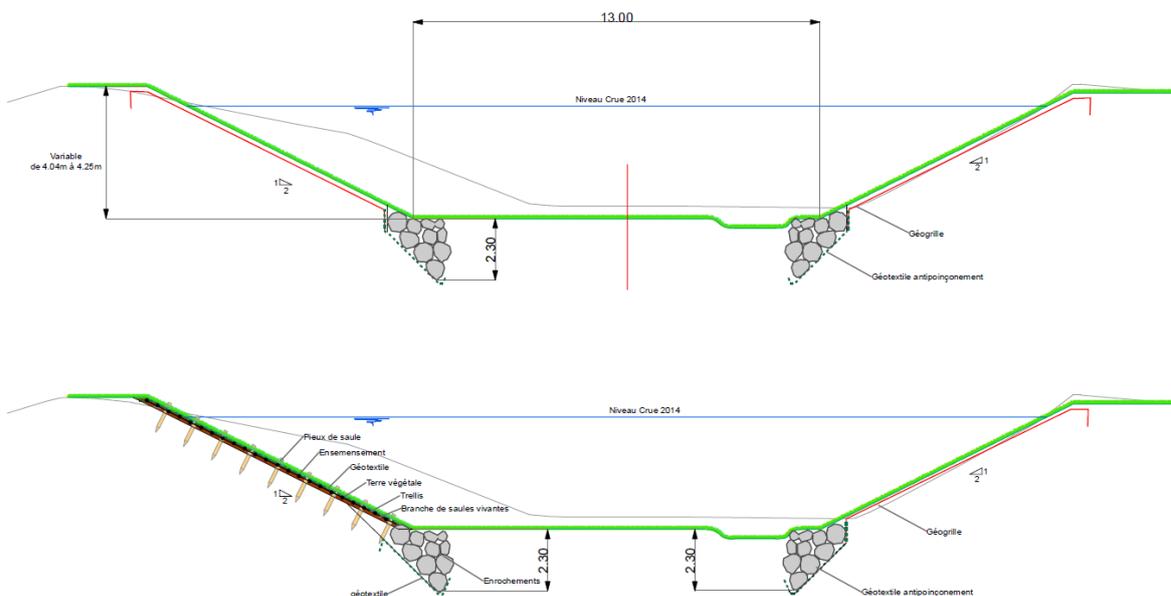
#### 4.1.3.2 Aménagement 10 : Tronçon Pont Ducournau – Déversoir

Les aménagements retenus consistent en un recalibrage d'une largeur de 13m en rive droite nécessaire pour empêcher les débordements du Pansard.

- Longueur : 1150 ml
- Berge naturelle protection géogrille
- Hauteur : variable de 4.04m à 4.25m
- Pente de talus : 2/1
- Largeur en fond : 13m
- Protection de berge dans l'extrados de virages (400m en rive gauche et 200m en rive droite)
- Parafouille en enrochement 40 – 300kg : 2.2m
- Lit d'étiage
  - Débit (module) : 311l/s
  - Pente : 0.4%
  - Berge naturelle
  - Hauteur : 30cm
  - Largeur : 1.3-3.1m

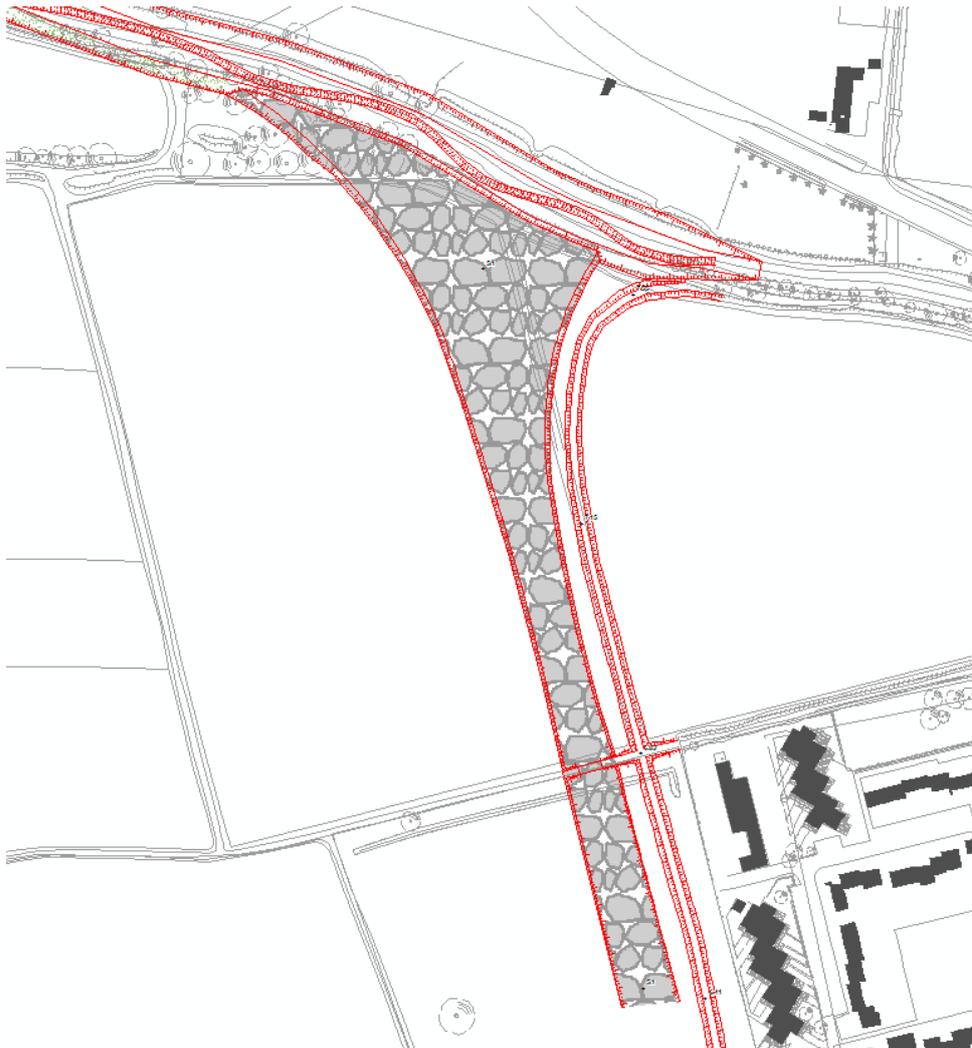
#### 4.1.4.1 Aménagement 9 : Déversoir du Pansard

- Longueur : 360 ml
- Berge et fond en enrochement
- Hauteur : variable de 0 à 1.5m
- Largeur : variable de 100m au nord à 25m au sud
- Pente de talus : 2/1

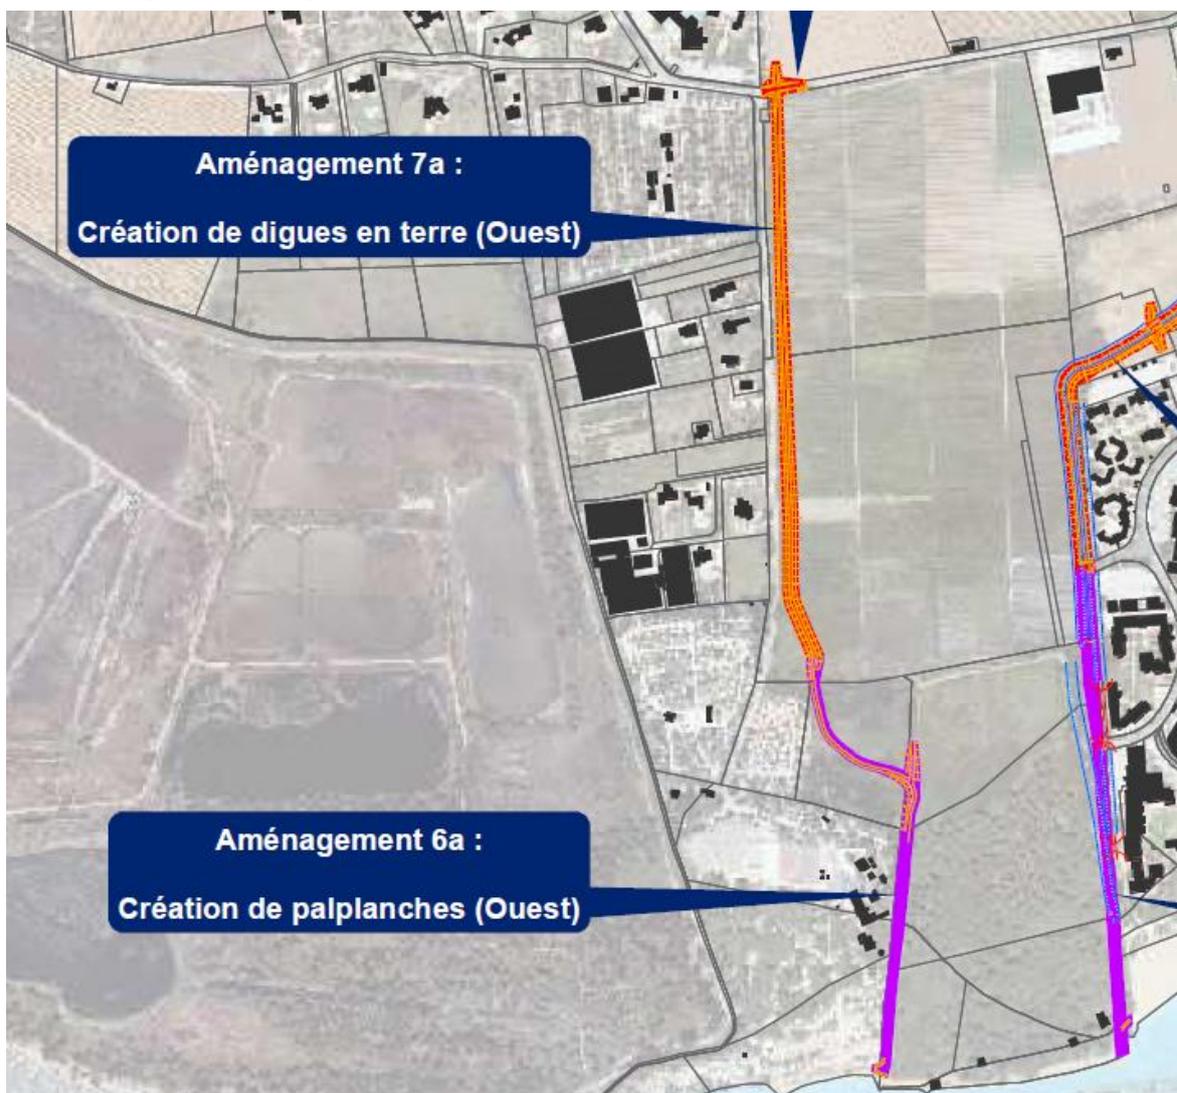
Figure 4-9: Vue en plan de la digue ouest du bastidon

#### 4.1.4.2 Aménagement 6a et 7a : Digue Ouest de la plaine du Bastidon

Le rôle de cette digue est de protéger les enjeux à l'ouest de la plaine du Bastidon, à savoir les campings, lors des débordements du Pansard dans la plaine du Bastidon.

- Objectif : Protection crue type janvier 2014
- Digue en terre
- Longueur 600m
- Géométrie
  - Talus de 2/1
  - Largeur de la crête de digue : 3m
  - Hauteur : variable de 0,3m à 1.90m
  - Niveau de la crête de digue : variable de 4,74 mNGF à 3.00 mNGF (soit PHE 2014 +30 cm)
  - Reprise des ouvrages routier du chemin du Pansard (aménagement 8)
- Niveau de protection
  - Revanche minimale : 30cm pour Q2014, 10cm pour Q100
  - Charge maximale : 1.60m pour Q2014, 1.80m pour Q100
- Protection érosion interne
  - Clé d'étanchéité
  - Recharge aval
  - Filtre / drain
  - Géotextile aux interfaces (remblais / fondation – remblais / drain)
  - Protection minérale du drain /filtre
  - Grille anti fouisseur sur les talus
- Protection érosion externe
  - Géogrille talus amont
- Equipement :
  - 1 raccordement pluvial avec clapet anti retour et vanne

- Objectif : Protection crue type janvier 2014
- Digue en palplanche
- Longueur : 450 m
- Géométrie
  - Hauteur : variable de 1,34m à 2.1m
  - Niveau de la crête de digue : variable de 3,00 mNGF à 2,40 mNGF (soit PHE 2014 +30 cm)
- Stabilité
  - Fiche de la palplanche : 5m
- Niveau de protection
  - Revanche minimale : 30cm pour Q2014, 10cm pour Q100
  - Charge maximale : 1.80m pour Q2014, 2.0 m pour Q100
- Equipement :
  - Intégration paysagère

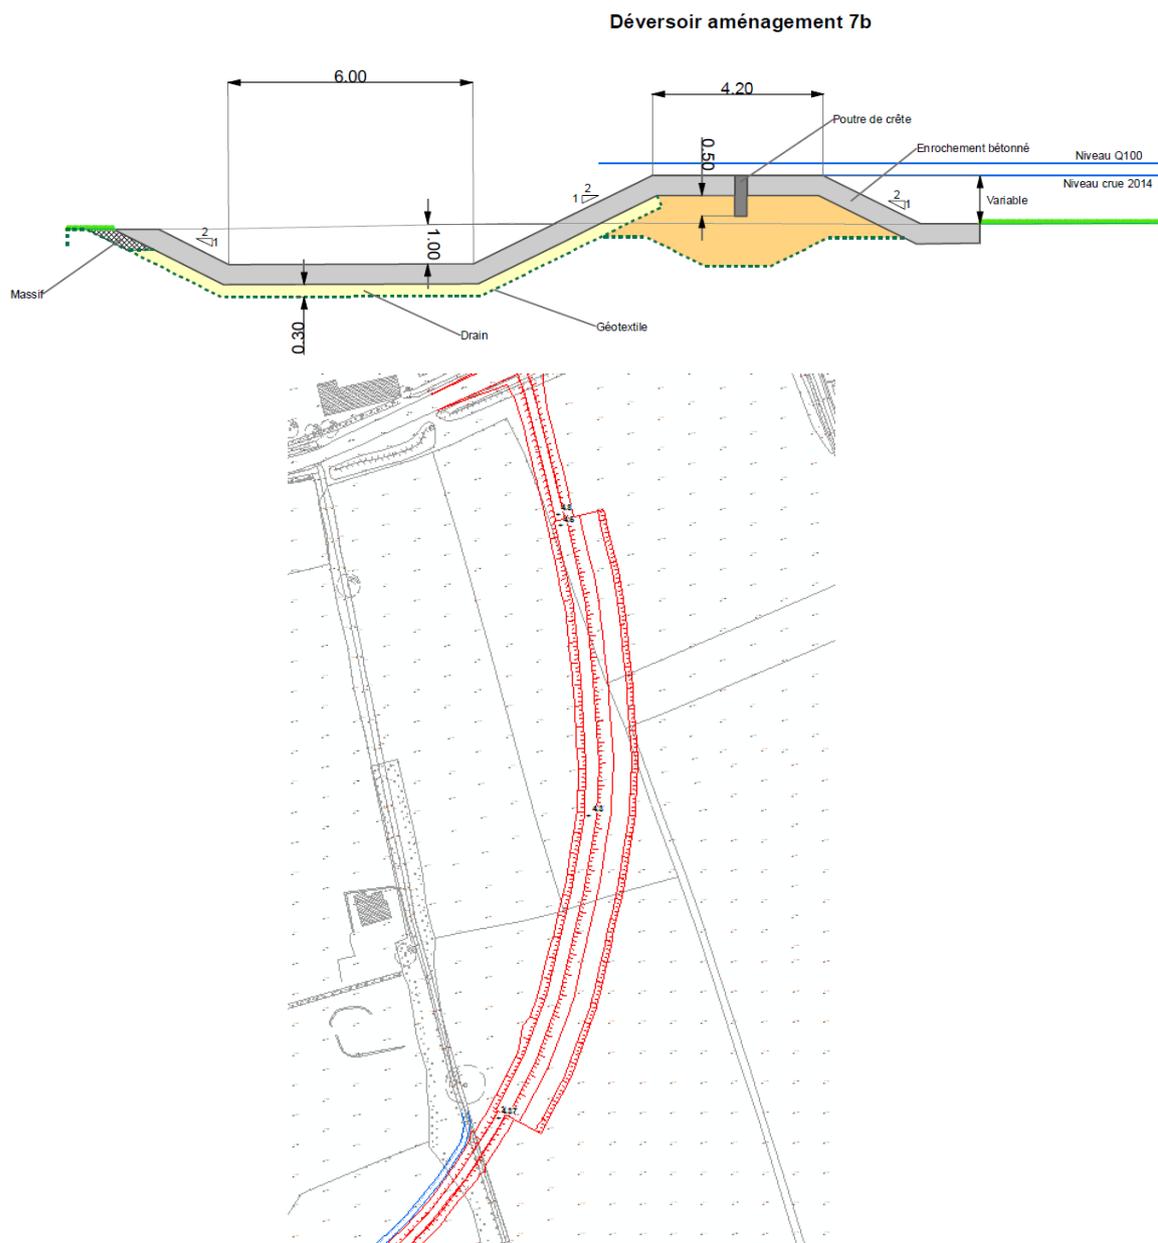
Figure 4-10: Déversoir de la digue du bastidon

- Grille anti fousseur sur les talus
- Protection érosion externe
  - Géogrille talus amont
- **Déversoir de sécurité :**
  - Objectif : Le déversoir est dimensionné pour une occurrence 100 ans. Il est composé d'une carapace en enrochement et d'un ouvrage de dissipation aval.

- Digue en terre carapace en enrochement bétonné
  - Longueur : 200 m
  - Géométrie
    - ▷ Hauteur : variable de 1,20m à 1,42m
    - ▷ Talus de 2/1
    - ▷ Niveau de la crête de digue : variable de 4,50 mNGF à 4,07 mNGF (soit PHE 2014)

- Niveau de protection
    - ▷ Charge maximale : 1.42m pour Q2014, 1.44 m pour Q100

- Protection érosion interne
  - ▷ Clé d'étanchéité
  - ▷ Géotextile aux interfaces (remblais / fondation – remblais / drain)
- Protection érosion externe
  - ▷ Enrochement bétonné
- Dissipateur d'énergie en pied de talus aval
  - ▷ Longueur 6m
  - ▷ Profondeur 1m

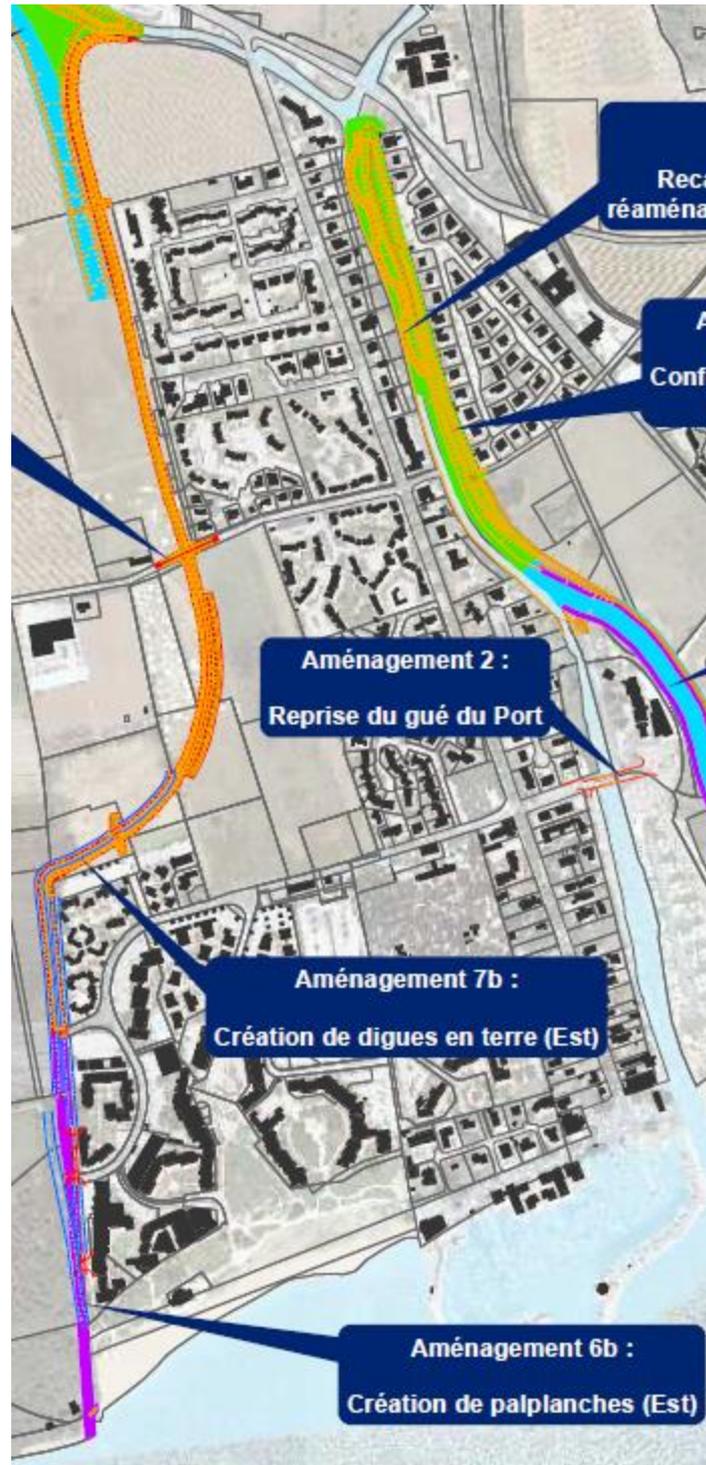
Figure 4-11: Vue en plan de la digue est de la plaine du Bastidon

#### 4.1.4.3 Aménagement 6b et 7b : Digue Est de la plaine du Bastidon

Le rôle de cette digue est de protéger les enjeux entre la digue et le Maravenne, à savoir toutes les habitations de Miramar et du quartier du port.

- Objectif : Protection crue type janvier 2014
- Digue en terre
- Longueur : 1250 m (dont 200m de déversoir)
- Géométrie
  - Talus de 2/1
  - Largeur de la crête de digue : 3m

- Objectif : Protection crue type janvier 2014
- Digue en palplanche
- Longueur : 470 m
- Géométrie
  - Hauteur : variable de 1,10m à 1,85m
  - Niveau de la crête de digue : variable de 3,20 mNGF à 2,40 mNGF (soit PHE 2014 +30 cm)
- Stabilité
  - Fiche de la palplanche : 5m
- Niveau de protection
  - Revanche minimale : 30cm pour Q2014, 10cm pour Q100
  - Charge maximale : 1.55m pour Q2014, 1.73 m pour Q100
- Equipement :
  - Intégration paysagère
  - 2 batardeaux : 4.5m de large

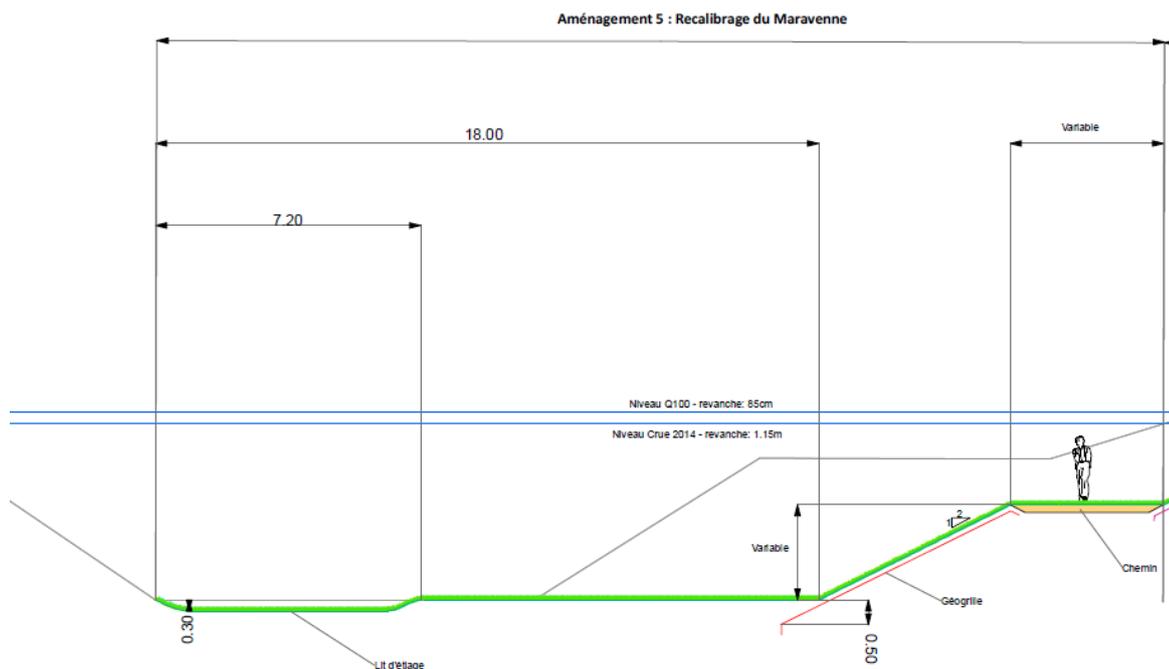
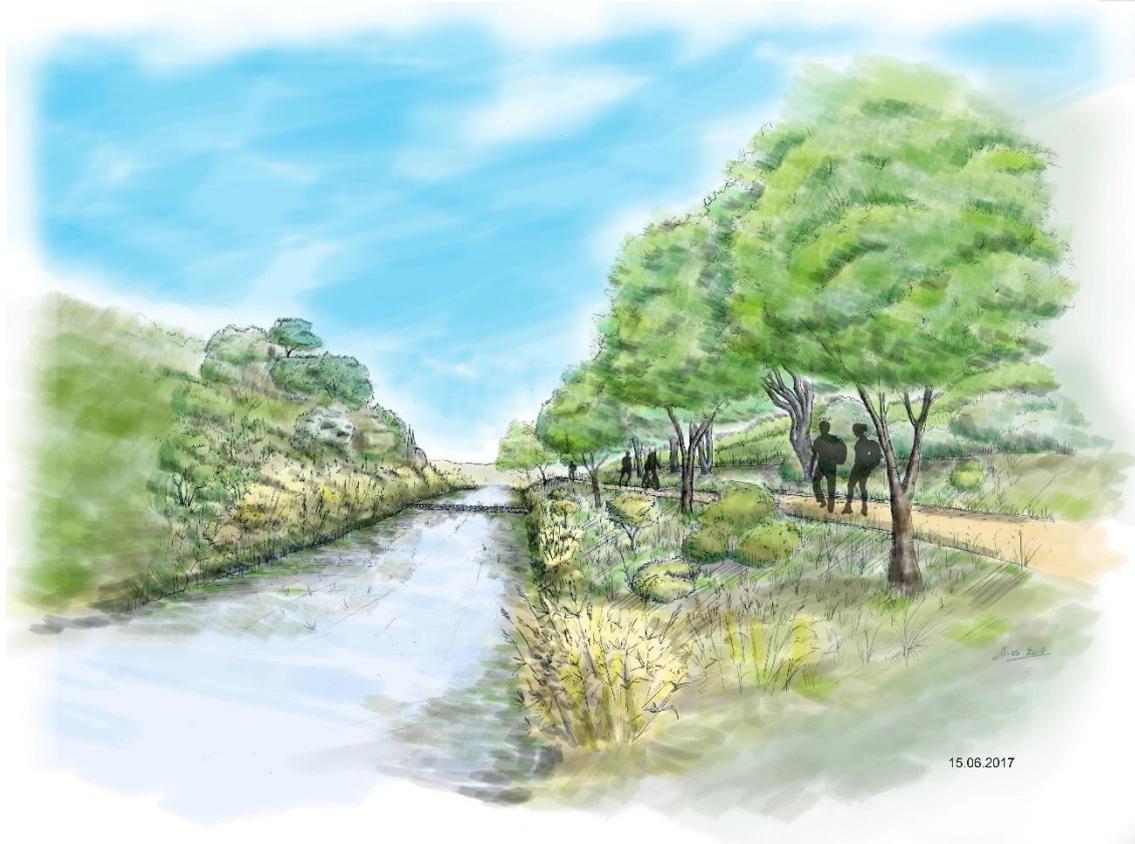
##### 4.1.5.1 Aménagement 5 : Recalibrage rive gauche du Maravenne

- Longueur : 600 ml
- Berge naturelle protection géogrille
- Pente de talus : 2/1
- Largeur en fond : 18m
- Parafouille géogrille : 0.5m
- Cheminement piéton en risberme
- Lit d'étiage
  - Débit (module) : 723l/s
  - Longueur : 300 ml
  - Pente : 0.2%
  - Berge naturelle
  - Hauteur : 30cm
  - Largeur : 5.4-7.2m

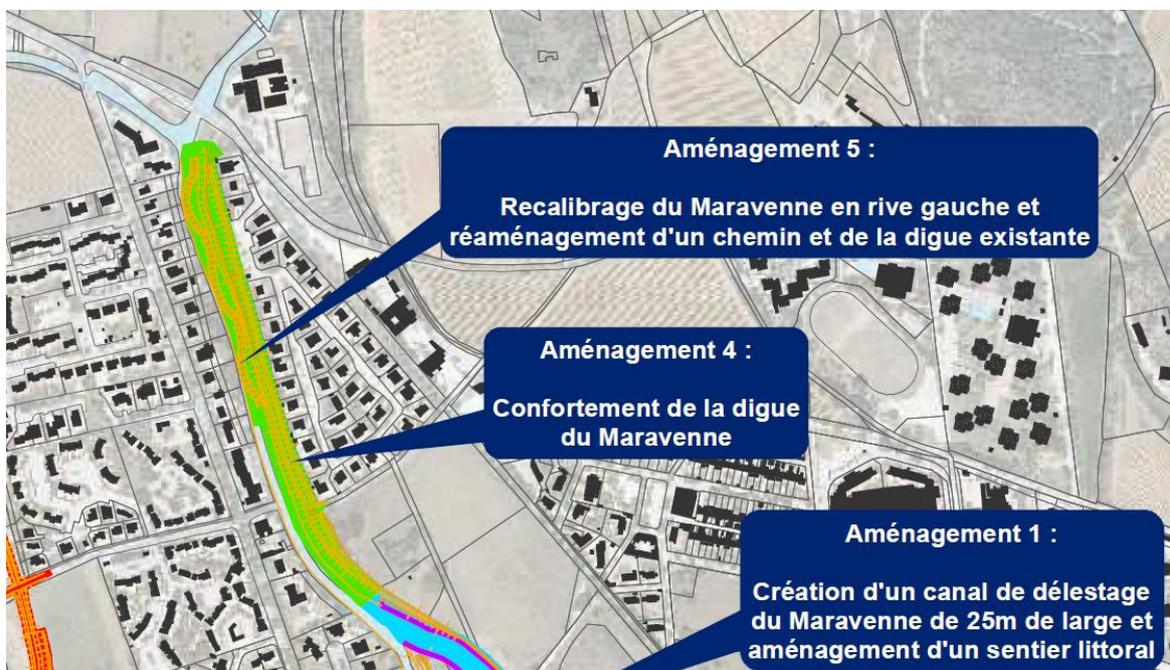
Figure 4-12; Vue en plan de la digue du Maravenne

Le rôle de cette digue est de protéger les enjeux en rive gauche du Maravenne à l'aval de la confluence. L'aménagement prévoit le confortement de la digue existante sans modification de la cote de la crête.

- Objectif : Protection crue type janvier 2014
- Longueur : 625 ml
- Digue en terre
- Parapet en crête de digue : hauteur 85cm
- Géométrie
  - Pente de talus : 2/1
  - Largeur en crête : 3m
  - Hauteur (avec parapet) : 0.85m à 1.85m
  - Cote supérieur du parapet : Variable de 5.76 à 6,63 mNGF
- Niveau de protection
  - Revanche minimale par rapport crête du parapet : 1.15m pour Q2014, 85cm pour Q100
  - Charge maximale : 0.70m pour Q2014, 1.0 m pour Q100
- Protection érosion interne
  - Clé d'étanchéité
  - Recharge aval
  - Filtre / drain
  - Géotextile aux interfaces (remblais / fondation – remblais / drain)

A noter : la berge rive droite est plus basse que la crête de la digue. Les débordements se produiront de façon préférentielle en rive droite bien avant un éventuel déversement sur cette digue

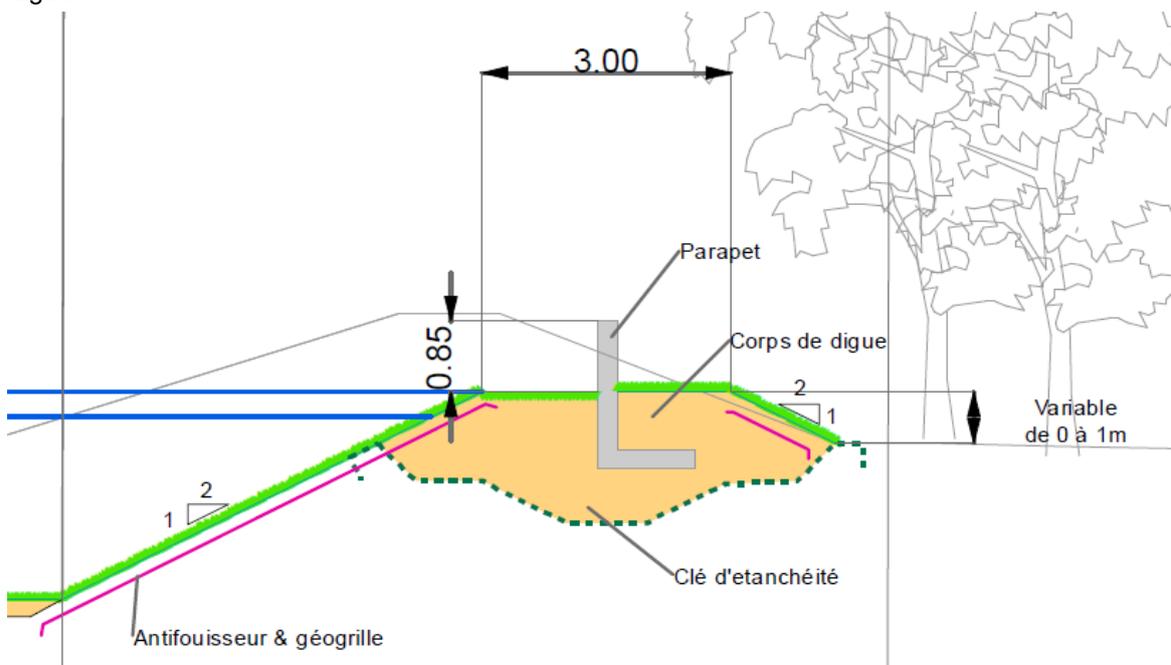
Figure 4-13: Profil en travers de la digue du Maravenne

- Protection minérale du drain /filtre
- Grille anti fouisseur sur les talus
- Protection érosion externe
- Géogrille talus amont

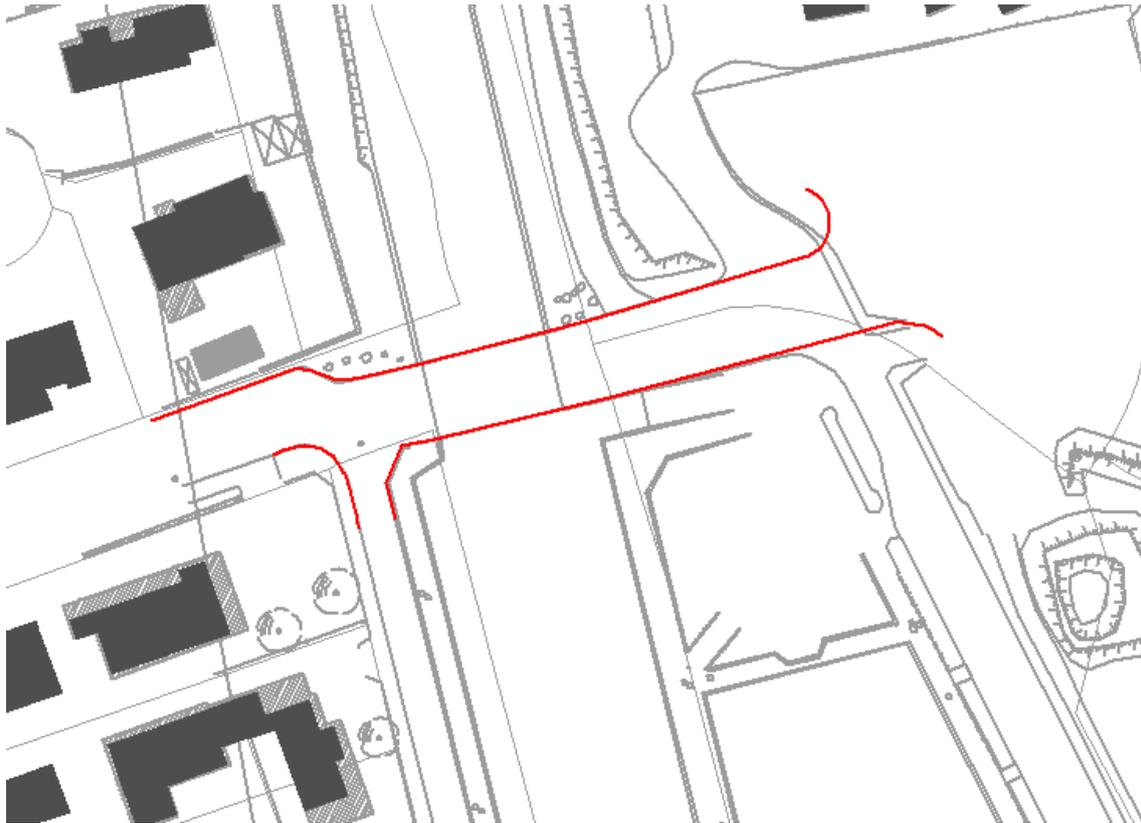
OH 9856 MARAVENNE AVANT  
COUPE LONGITUDINALE  
ECHELLE 1 / 75

L'objectif de la réfection de cet ouvrage est d'augmenter le tirant d'air sous l'ouvrage afin de limiter le risque d'embâcle (observé lors des crues de 2014).

- Longueur : 18 ml
- Largeur : 11m
- Cote tablier 3.5mNGF
- Ouvrage sur pieux

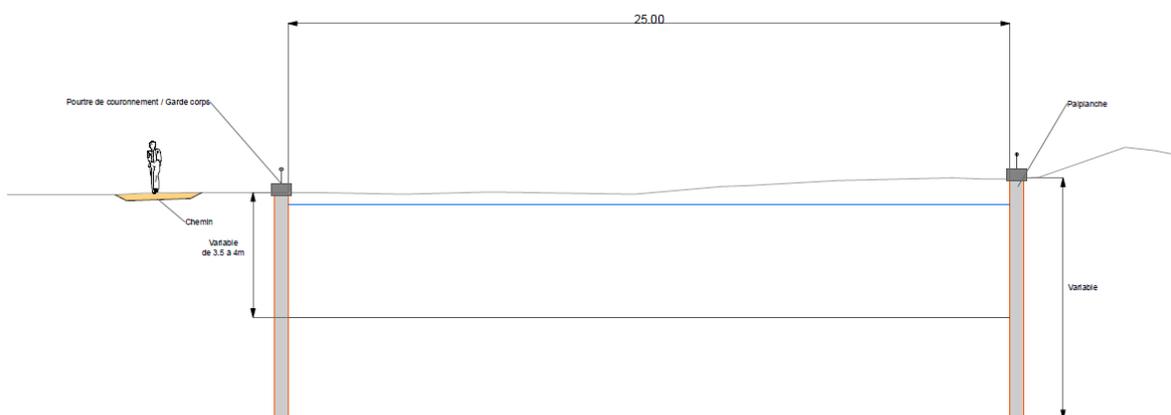
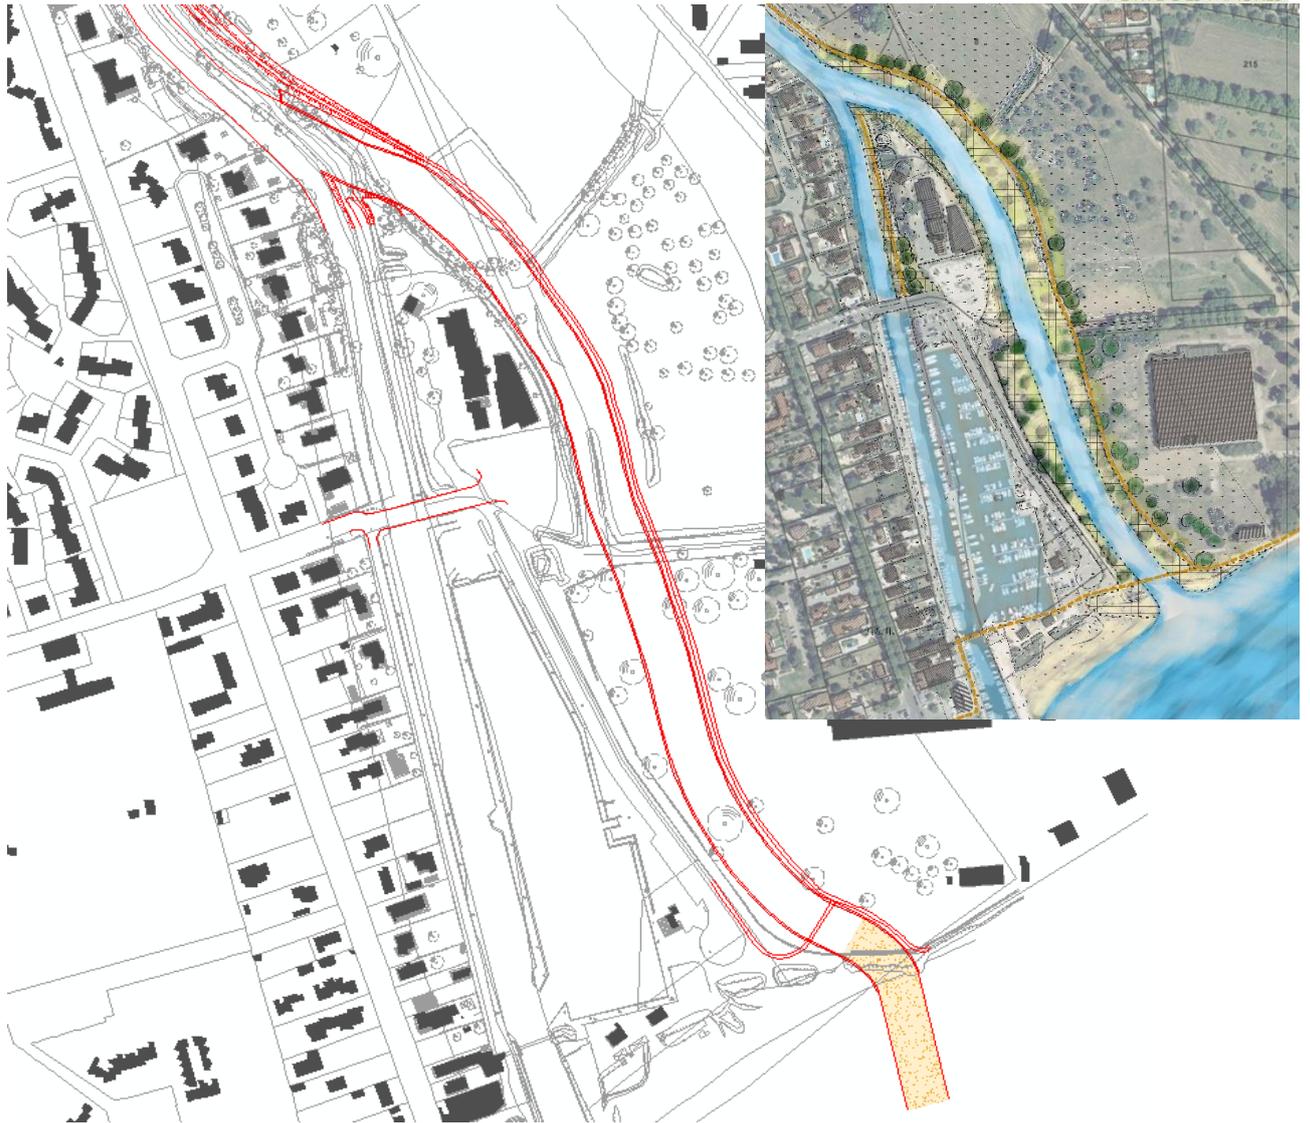
En parallèle du port du Maravenne, un bras de délestage est prévu en rive gauche sur le terrain non urbanisé. Les caractéristiques de l'ouvrage projeté sont les suivantes :

- Longueur : 630 ml
- Berge en palplanche
- Largeur du chenal : 25m
- Fil d'eau : -0.8mNGF à l'amont à -2mNGF à l'aval
- Un curage régulier de cet ouvrage ainsi que de son débouché en mer est à prévoir (au minimum une fois par an et après chaque crue significative).
