## Programme d'aménagement hydraulique de lutte contre les inondations de la commune de la Londe les Maures

### Dossier Aménagements

Version : IndC

Date : décembre 2018

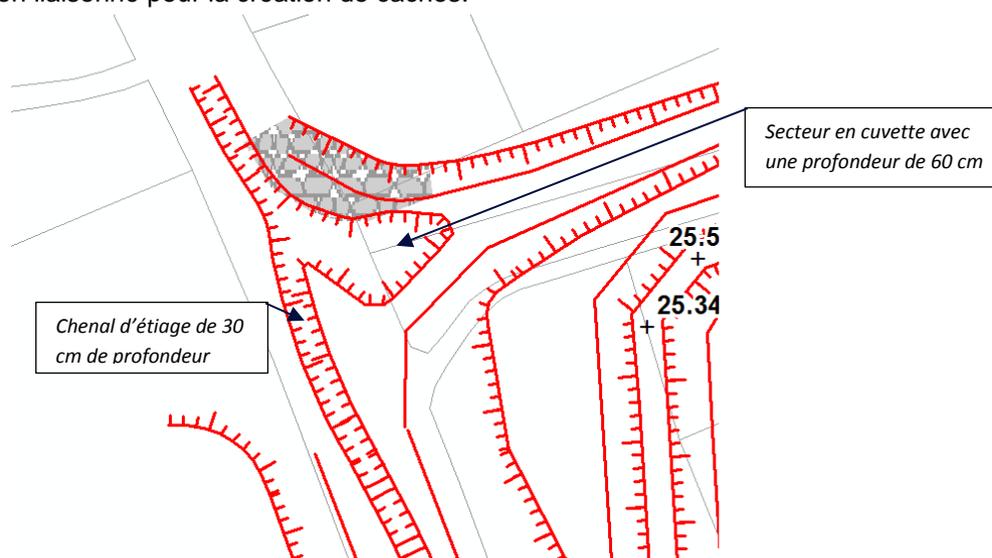
##### Restauration de l'habitat à Barbeau secteur amont RD98

La restauration de ces habitats consiste à créer des vasques (60cm inférieur au fil d'eau du cours d'eau et 30cm inférieur au niveau du fil d'eau du chenal d'étiage) pour permettre le maintien de la vie aquatique en période d'étiage. Au moins une berge de chacun des vasques est réalisée en enrochement non liaisonné pour la création de caches.

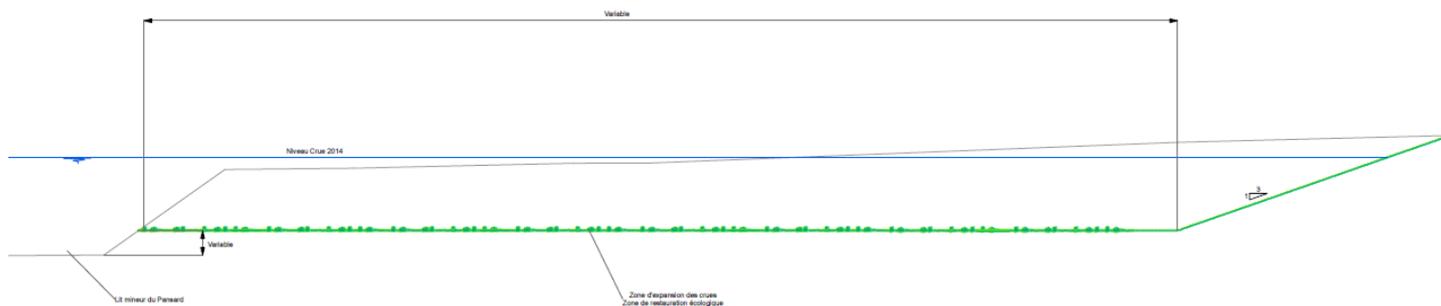
Le rôle de cet aménagement est de favoriser les débordements en rive droite par la création d'une zone d'expansion des crues. Les caractéristiques de cet aménagement sont les suivantes :

- Longueur : 410 ml
- Berge naturelle
- Maintien du lit mineur
- Création d'une risberme en rive droite : largeur entre 0 et 50m
- Pente de talus : 2/1
- Restauration écologique sur l'emprise de la risberme (maintien de la section d'écoulement) : 7100 m<sup>2</sup>

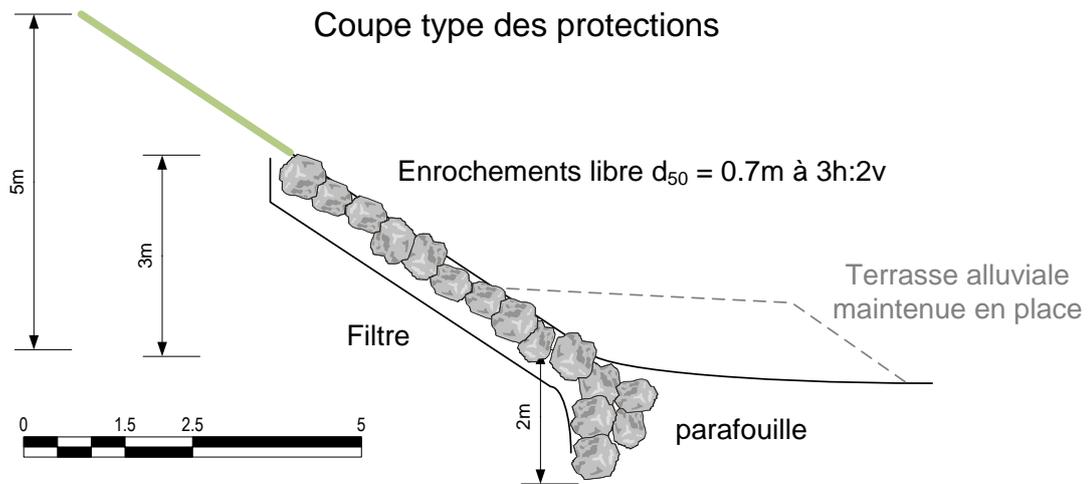
La reprise et le confortement de la berge entre le pont de la RD98 et la RD559a consiste en :

- **Reprise des pentes des talus 3H pour 2V**
- **Mise en place d'enrochements ( $d_{50} > 0.7 \text{ m}$ ) sur une hauteur de 3m** sur un filtre minéral (complété au besoin par une membrane anti poinçonnement / anti contaminant),
- Installation d'une semelle de 2 m de profondeur en pied de berge.

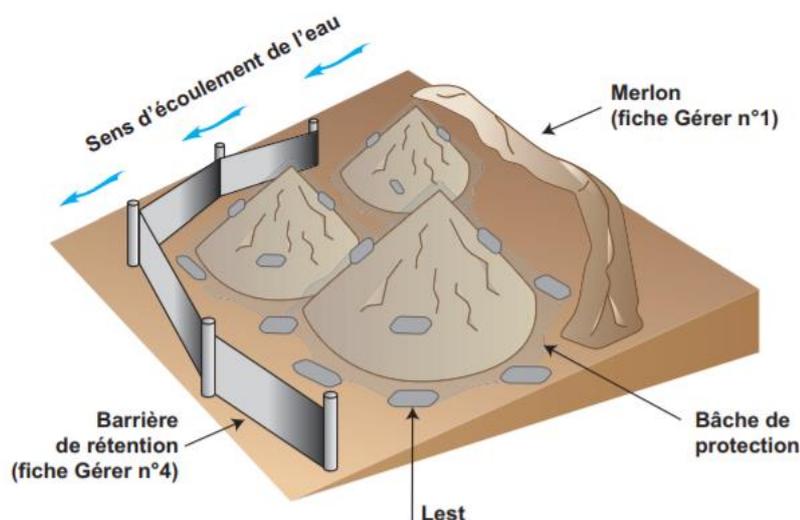
Figure 14 : Exemple de protection de dépôts provisoires : merlon de dérivation des écoulements superficiels en amont

En cas de régilage ou de **mise en dépôt, même provisoire**, de matériaux à proximité du cours d'eau, le titulaire des travaux sera tenu de mettre en place des dispositions efficaces pour éviter toute contamination des milieux aquatiques (cf. Figure 14) :

- Par ruissellement :
  - ▷ Mise en place de barrières de rétention empêchant les sédiments de quitter la zone de stockage (merlons en amont, géotextile ou boudin de rétention en aval),
  - ▷ Mise en place de boudins de rétention dans le cas de petits dépôts provisoires ou de remblais en pied de petit talus (< 5 m).
- Par envol de poussières par temps de vents : couverture des dépôts provisoires à l'aide soit de mulch, soit de bâches en polyéthylène souple (dits « polyane ») lestées.

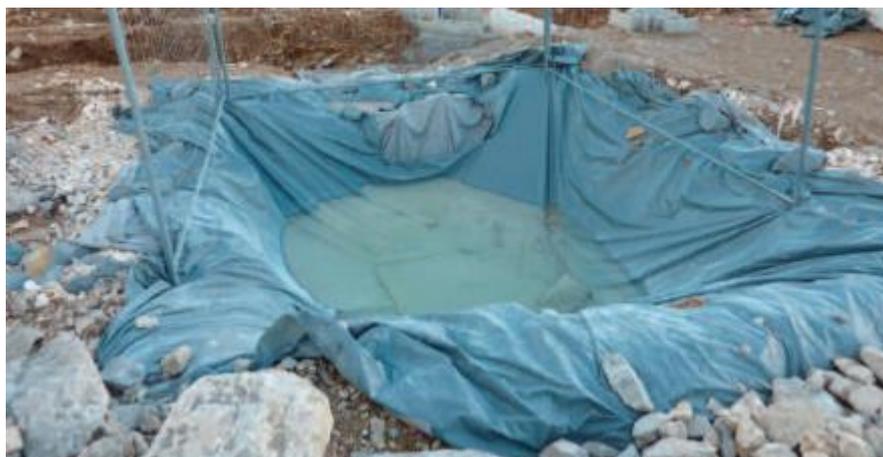
Figure 15 : Exemples de fosses étanches de récupération des résidus de nettoyage des goulottes des toupies béton.

En aucun cas, les eaux issues du lavage de ces matériels ne retourneront dans le cours d'eau.

Ils seront stockés dans des aires étanches provisoire et évacuer en décharge ou valoriser en remblais les bétons sédimentés et durcis.

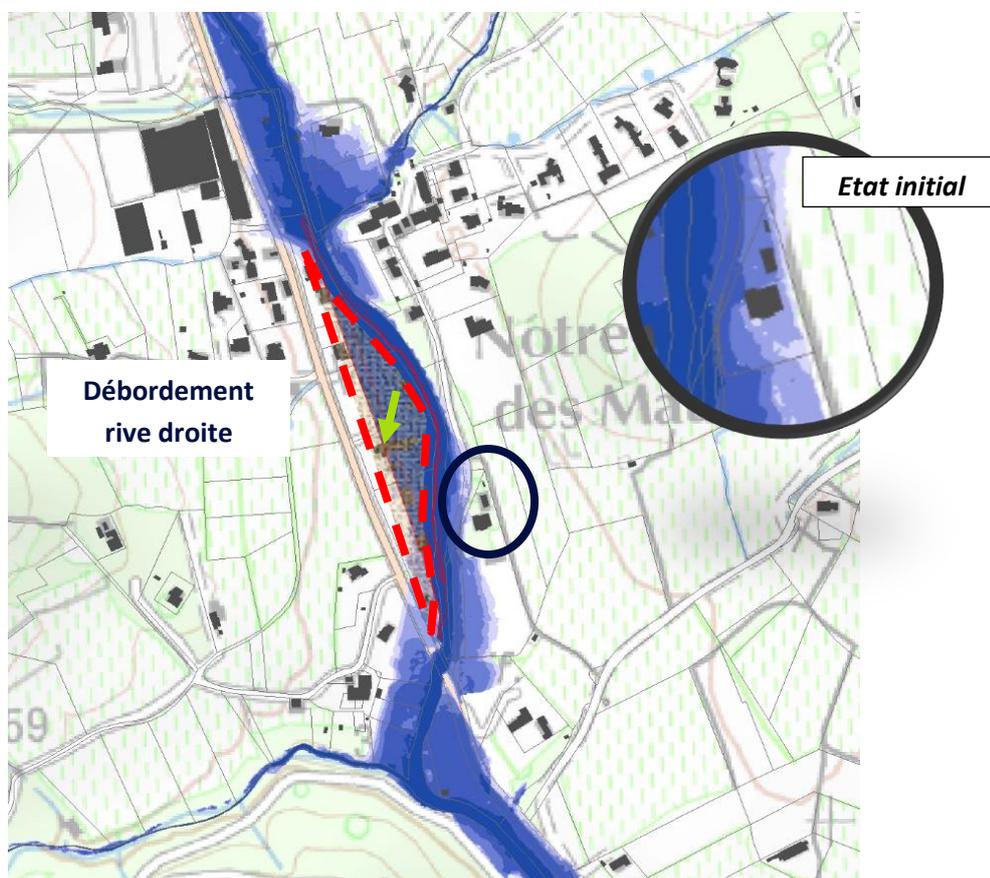
Figure 16 - Carte indiquant la zone inondable en phase aménagée sur le secteur de Notre Dame des Maures pour une crue d'occurrence Janvier 2014

Le programme d'aménagement consistera, sur ce secteur, à créer une zone d'expansion des crues en rive droite de façon :

- À abaisser les lignes d'eau de ce secteur en période de crues et protéger l'habitation présente en rive gauche à l'aval immédiat de l'aménagement pour un événement type janvier 2014,
- Créer une zone humide, permettant ainsi la restauration d'un milieu à potentialité écologique intéressante.

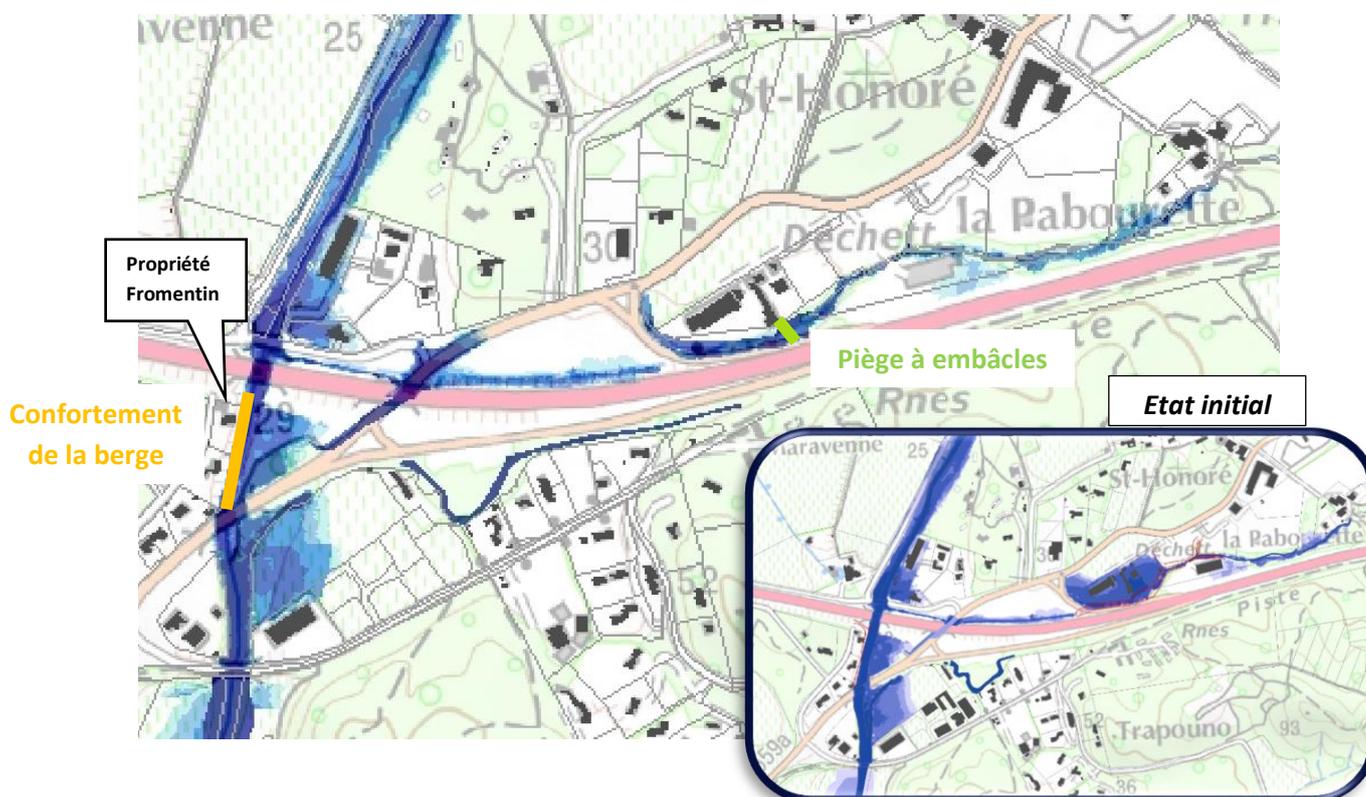
**Figure 17 : Carte indiquant la zone inondable en phase aménagée sur le secteur Pabourette et à proximité du Pont Bender pour une crue d'occurrence Janvier 2014**

Le projet a pour objet d'augmenter la capacité de transit du fossé en amont de la RD98 et de prévenir de risque d'embâcles très présent via la mise en place d'un piège à embâcle.

Enfin, le projet prévoit également la reprise et le confortement de la berge entre le pont de la RD98 et la RD559a au droit de la propriété Fromentin fortement touchée en 2014.

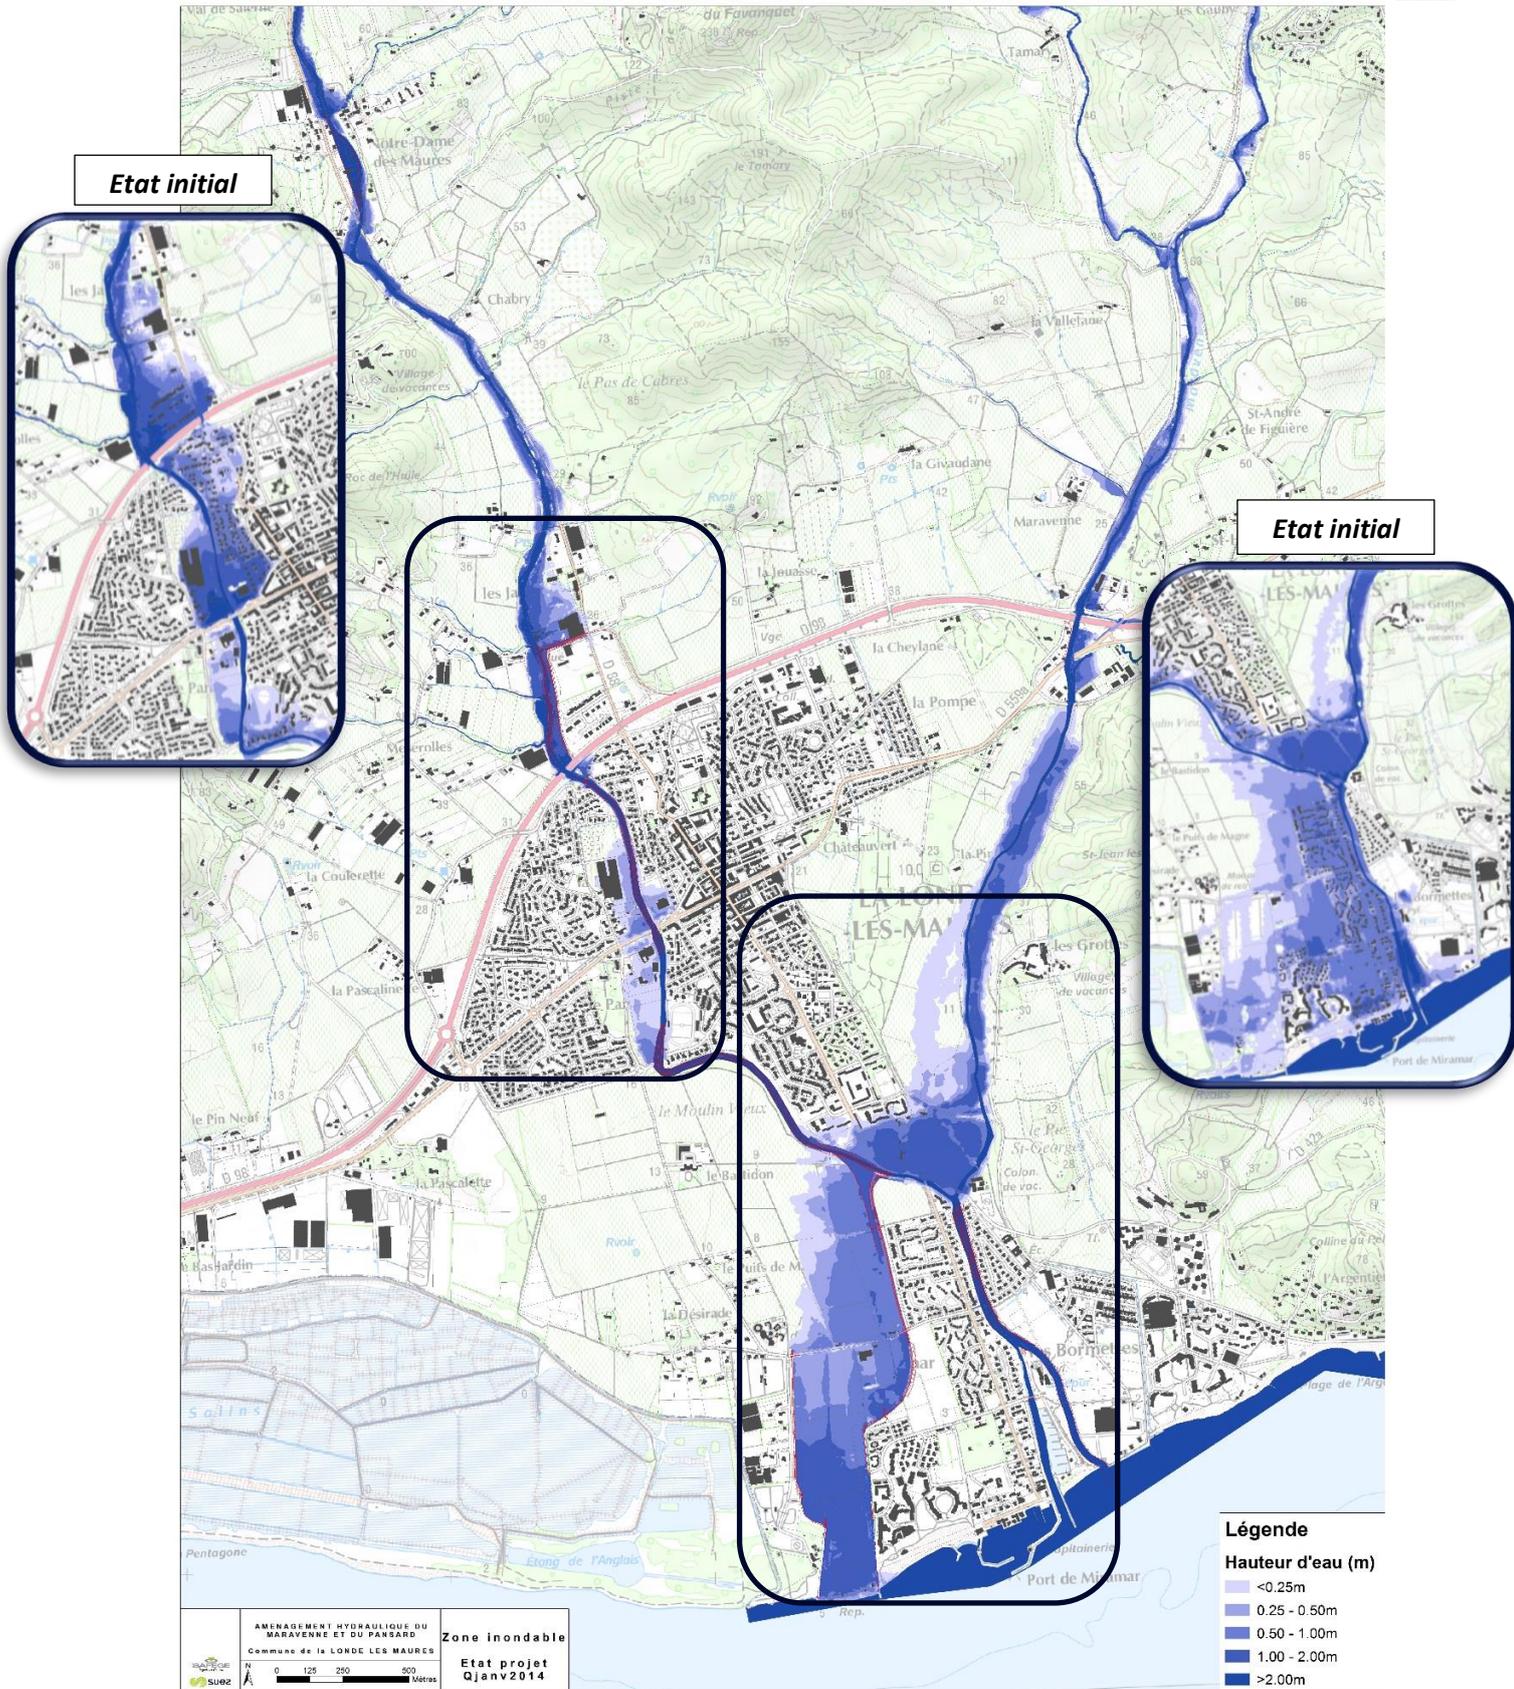
Figure 19 : Carte indiquant la zone inondable en phase aménagée pour une crue type Janvier 2014

- Les terrains en amont de la cave coopérative,
- Les terrains rive droite en amont du pont Ducournau,
- De légers débordements en rive droite du Maravenne en aval de la confluence (hauteurs d'eau faibles et compatibles avec les vides sanitaires des maisons inondées)
- La plaine du Bastidon est utilisée comme zone d'expansion des crues.

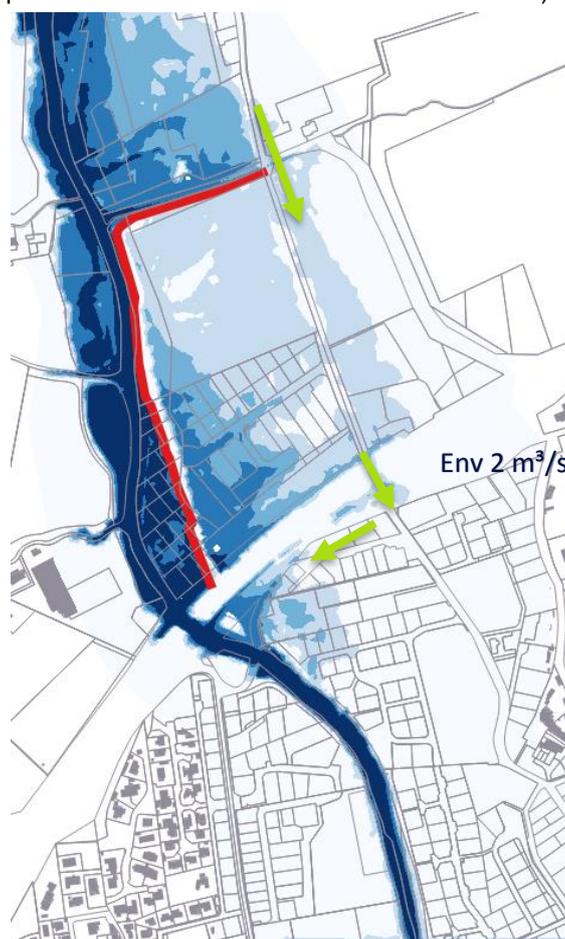
Figure 20 : Evolution de la crue de sureté sans dysfonctionnement dans la zone protégée de la RD98

La zone protégée par la RD98 est inondée par les déversement sur la route (qui joue ici le rôle de déversoir cf. paragraphe **Erreur ! Source du renvoi introuvable.**).
