### 2.4.1.3 De 1978 à 1988

#### 2.4.1.4 De 1989 à 1998

#### 2.4.2 PERIODE RECENTE (DEPUIS 2003)

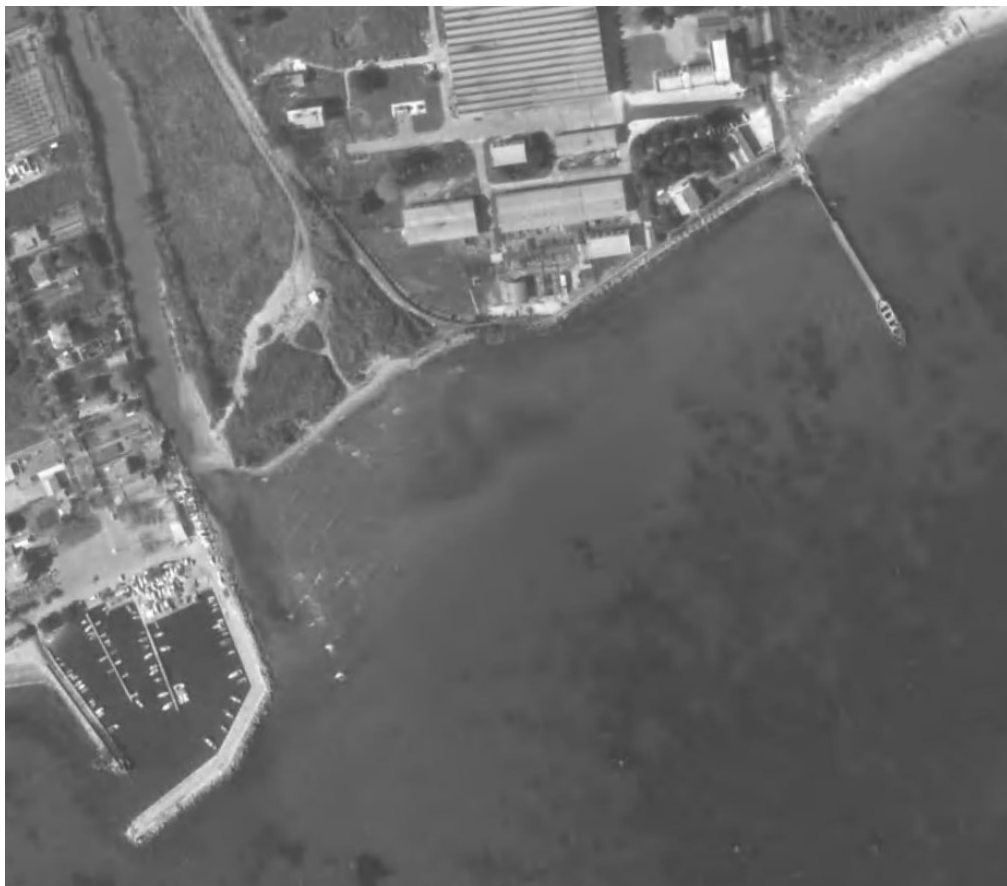
Figure 2-32 Image aérienne (IGN) du 14/05/1974- on peut noter que la plage Tamaris est particulièrement réduite.

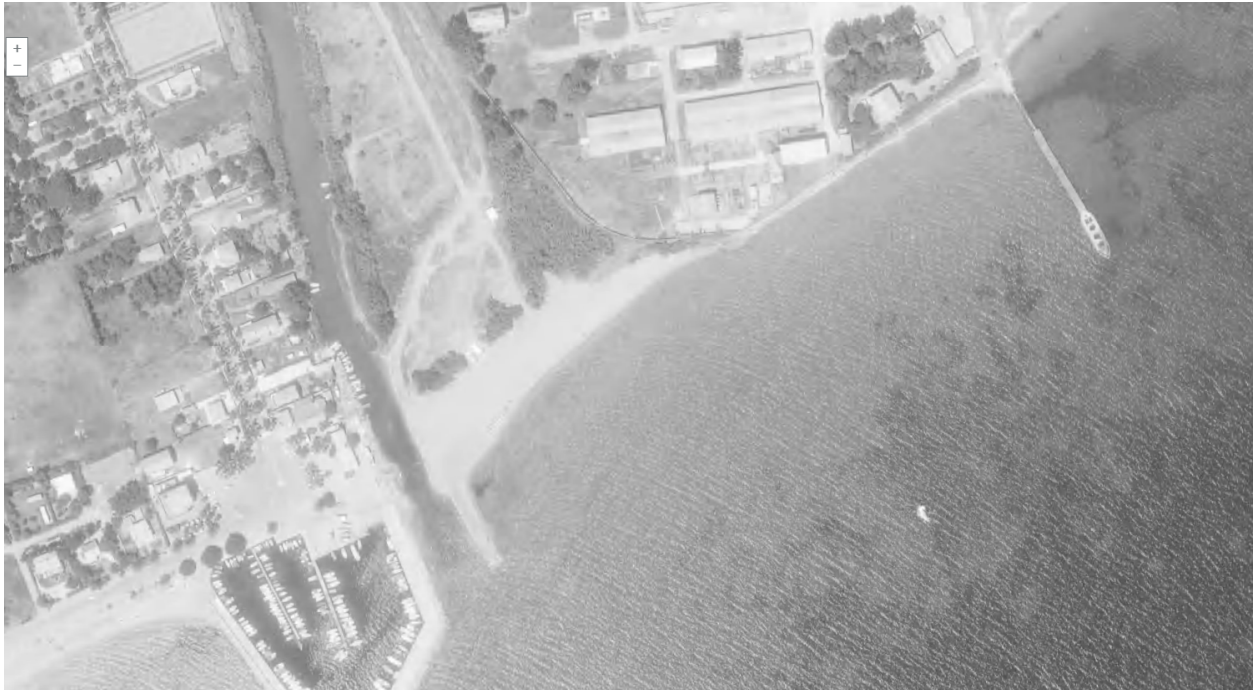
Figure 2-36 : Image aérienne (IGN) du 13/06/1978.

1978 correspond au début des travaux d'aménagement de Port Maravenne. La plage s'est considérablement élargie entre 1977 et 1978 et on peut penser que du sable prélevé pour approfondir et élargir le chenal ont été régalés sur la plage.

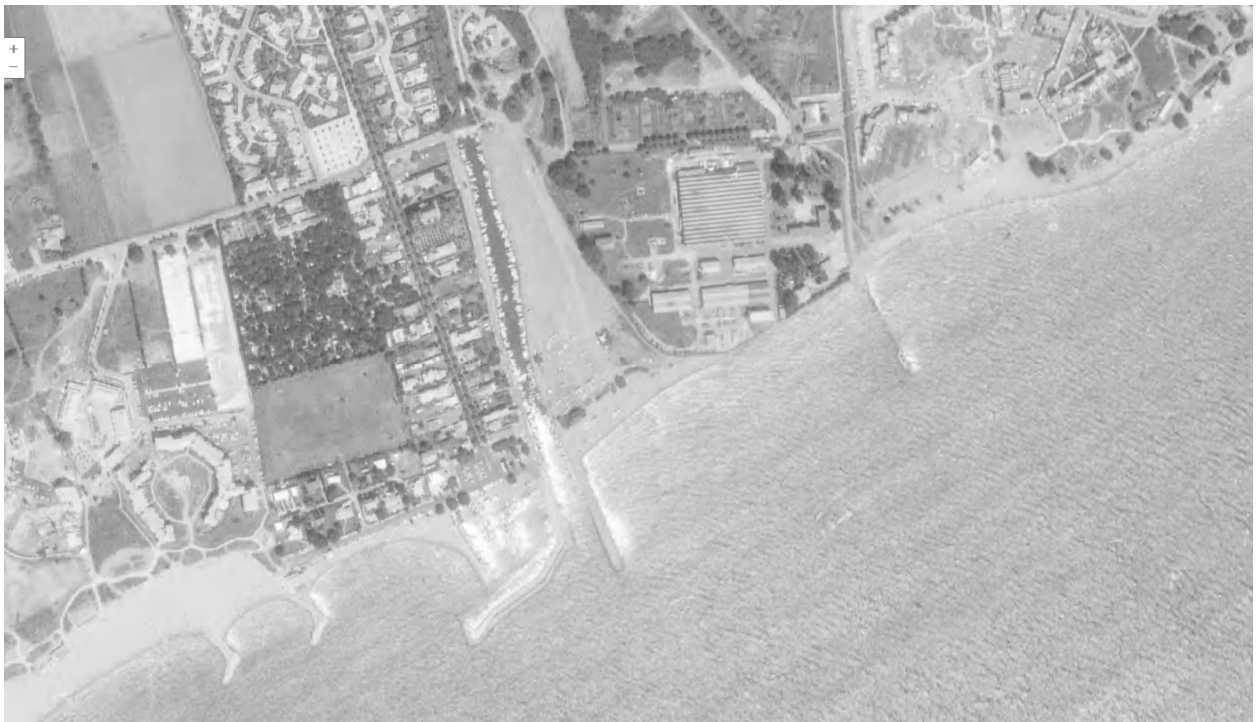
Figure 2-41 : Image aérienne (IGN) du 27/08/1988.

A la fin de cette période (1988) la plage Tamaris est à nouveau relativement étroite.

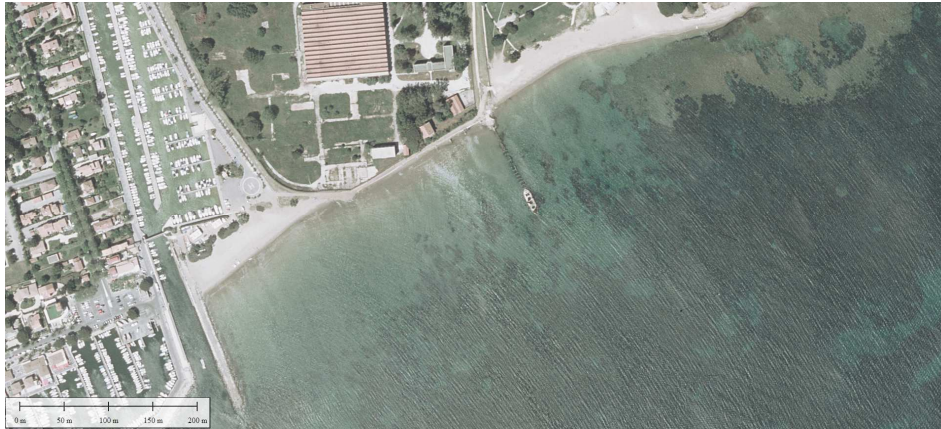
Figure 2-47 : Evolution du site, de haut en bas : 2003 – 2006 – 2011 – 2017.

Avant ces travaux d'enlèvement, l'ensemble des ouvrages constituait un obstacle partiel aux écoulements longitudinaux sur environ 130 mètres entre le trait de côte et l'extrémité du chaland répartis ainsi : digue pleine sur 50 mètres, 50 mètres ajourés (poteaux béton) et chaland de 30 mètres de long.

Une loupe autour des petits épis à l'Est du secteur DCNS montre localement de légères accumulations, soit à l'Est soit à l'Ouest de ces ouvrages. Mais, globalement, pas de plage visible sur ce secteur.

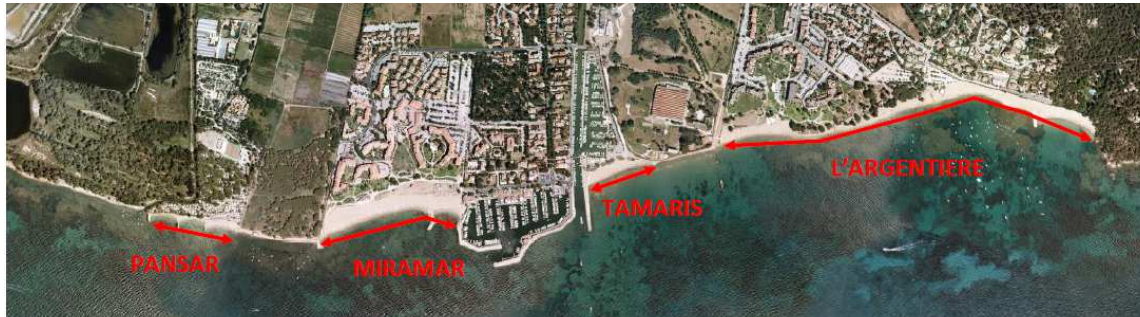
Figure 2-49 : Emprises des plages rechargées (source : C. Belmont, Safege).

Entre 2012 et 2016, 7 320 m<sup>3</sup> de sable ont été répartis annuellement sur les quatre plages de la commune :
