ETUDE PAYSAGERE

PROJET DE CENTRE DE COMPOSTAGE

ETUDE D'INTEGRATION PAYSAGERE EN BORDURE DU REYRAN

**Commune de Fréjus
Département du Var - (83)**

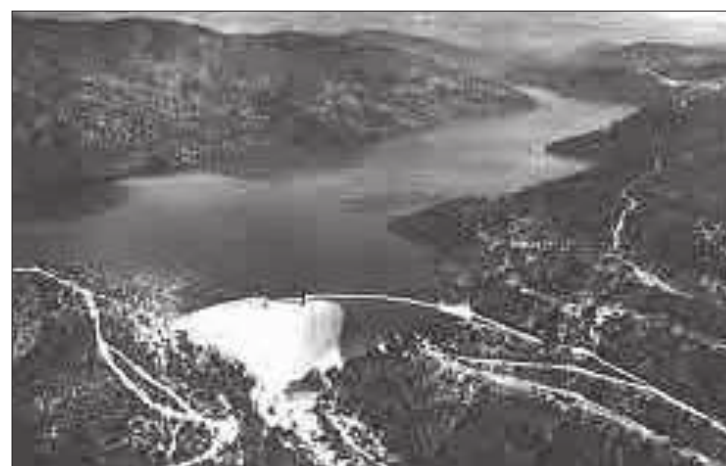
Photo n° 01 : Barrage de Malpasset avant sa rupture 1952/1954

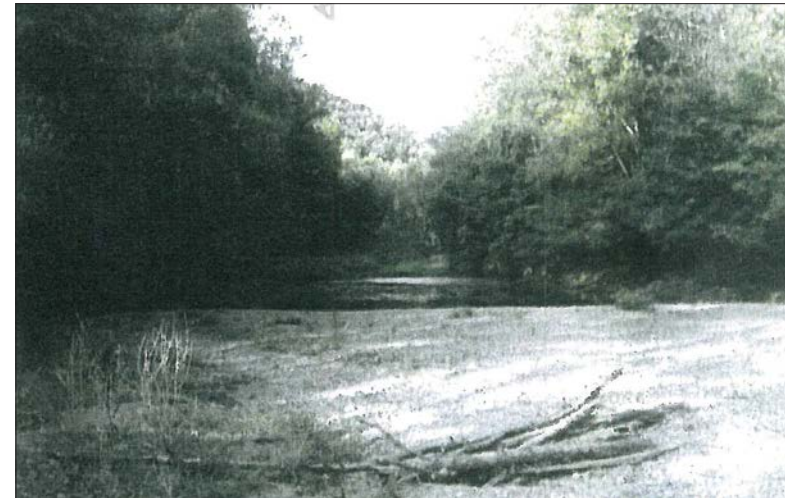
Photo n°03 : Plantation des berges en 1984

- En 1984 : Plantation des berges
(Cf. photo n° 03)

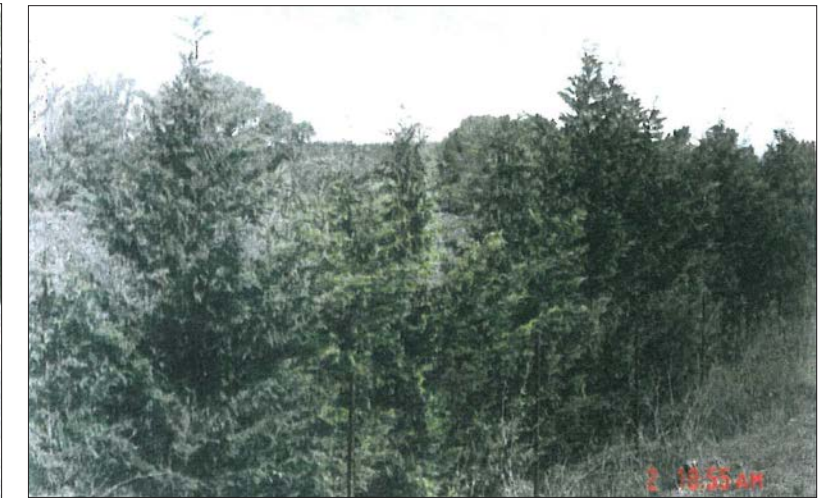
Photo n° 04 : Plantation d'une haie de cyprès le long de la zone de compostage en 2004

- Plantation d'une haie de cyprès le long de la zone de compostage.
(Cf. photo n° 04)

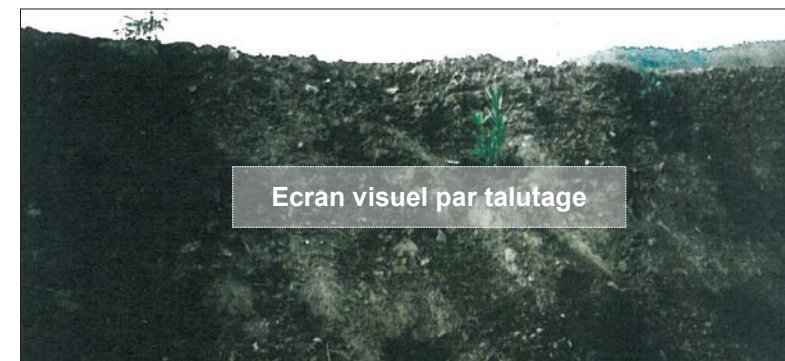
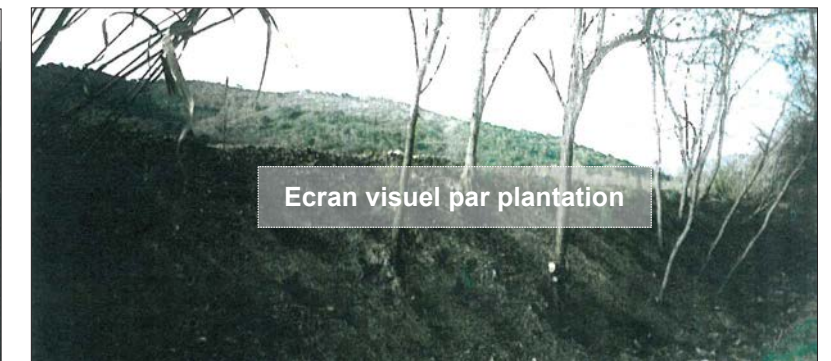
Photo n° 05 : Talutage et plantation en 2004

- Talutage et plantation le long de la D37
(Cf. photo n° 05, photo n°06 & photo n°07)

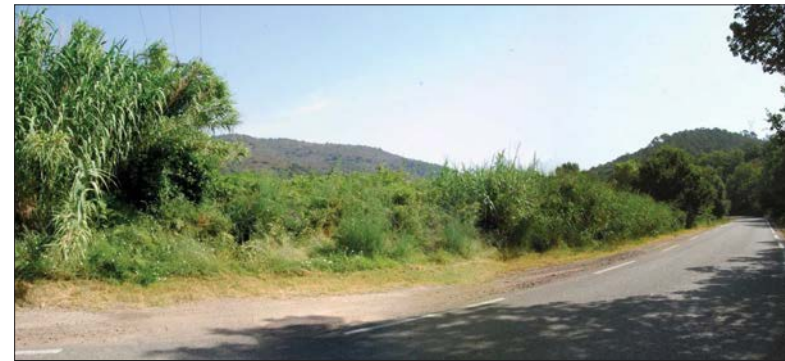
Photo n° 06 : Talutage en 2012

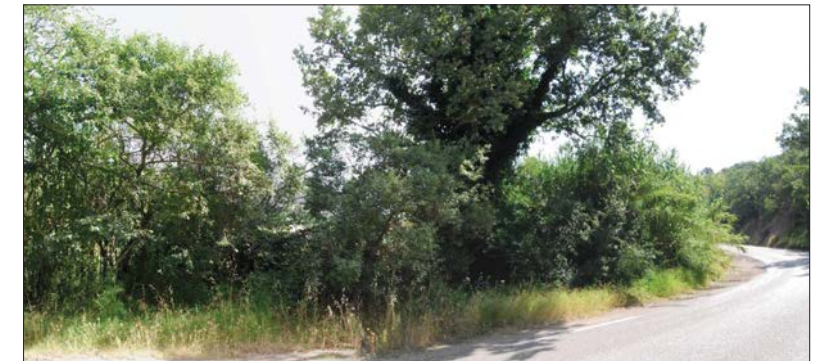
Photo n° 07 : Plantation en 2012

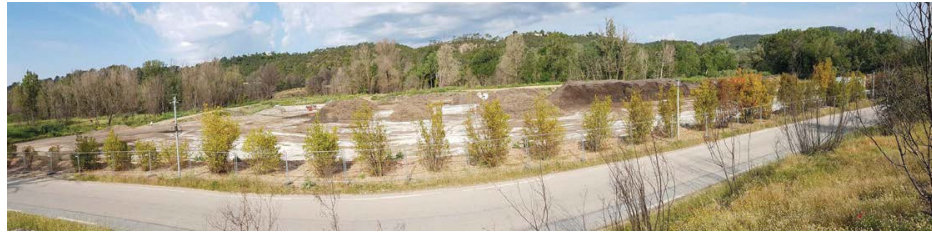
N° 1 : HAIE ARBUSTIVE

A l'est de la compostière, une haie végétale principalement composée, au nord de cyprès de Leyland et, au sud, de Lauriers nobles plantés après l'incendie. Cette haie borde la D37 créant ainsi une discontinuité paysagère peu adaptée au paysage local.

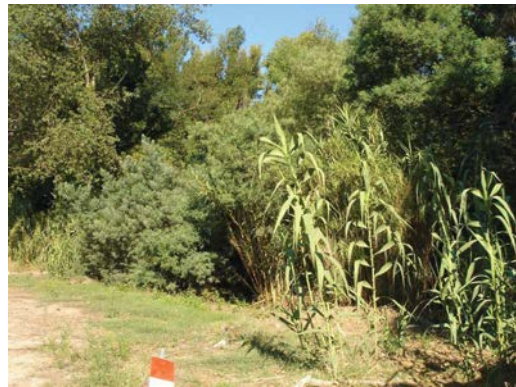
N° 2: FRANGE ARBORÉE

Au nord, la canne de Provence et le mimosa envahissent l'espace créant une frange tampon avec le milieu naturel.

La végétalisation de ces espaces devrait être réalisée avec des espèces locales. Le mimosa présent dans la frange Nord mériterait d'être remplacé. À défaut, il devra être contenu pour éviter son extension.

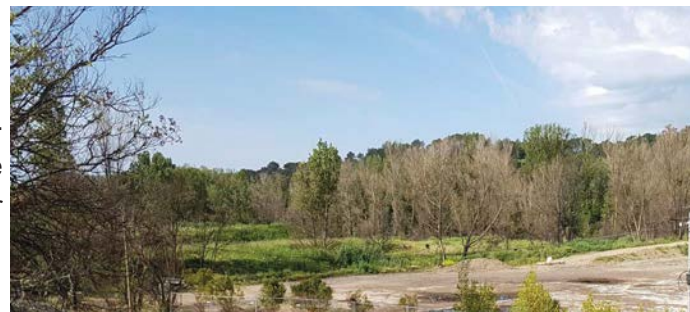
N° 3 : LISIÈRE ARBORÉE

Le sud du site est délimité par une lisière arborée constituée majoritairement de cannes de Provence et de quelques peupliers plantés sur le talus.

Le bas de ce talus délimite la propriété.

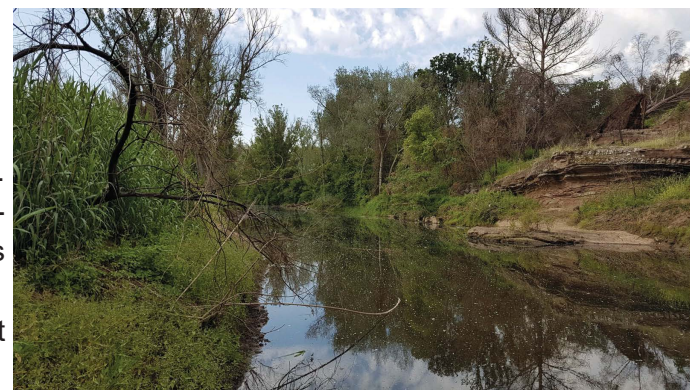
N°4 : LA RIPISYLVE

Un talus sépare la compostière de la ripisylve. Cette dernière, est à présent peuplée essentiellement de cannes de Provence et de quelques peupliers.

Il est à noter que l'incendie de 2017 a fortement endommagé les sujets arborés de belle taille...

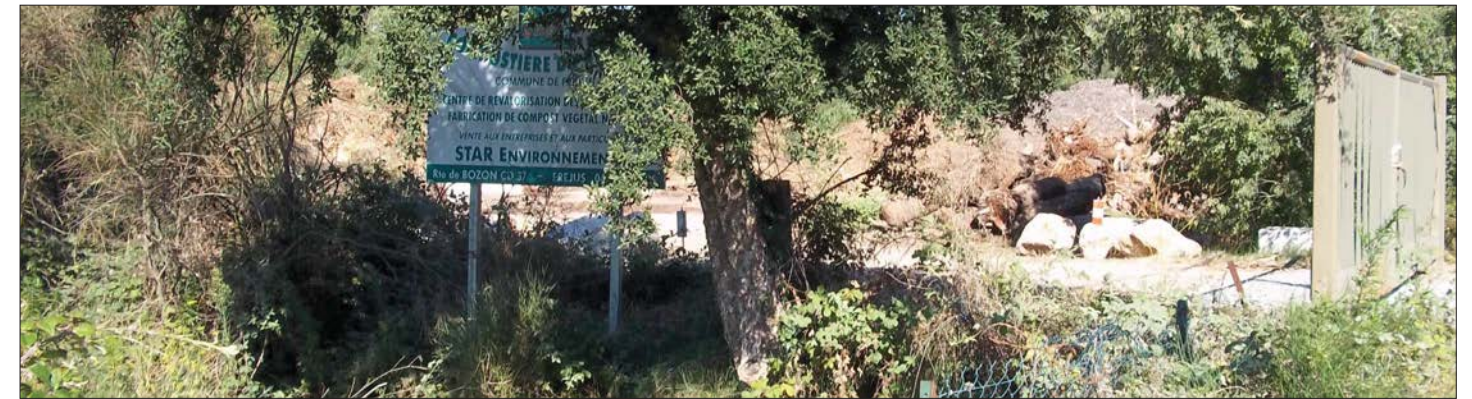
Photo n°01 - Vue depuis la départementale D37 sur l'entrée du centre de compostage

La première vision est celle de son panneau, en partie caché par un chêne vert, et du portail. L'espace étant dégagé, la zone de compostage est bien visible. (cf. photo n° 01 & photo n°02)

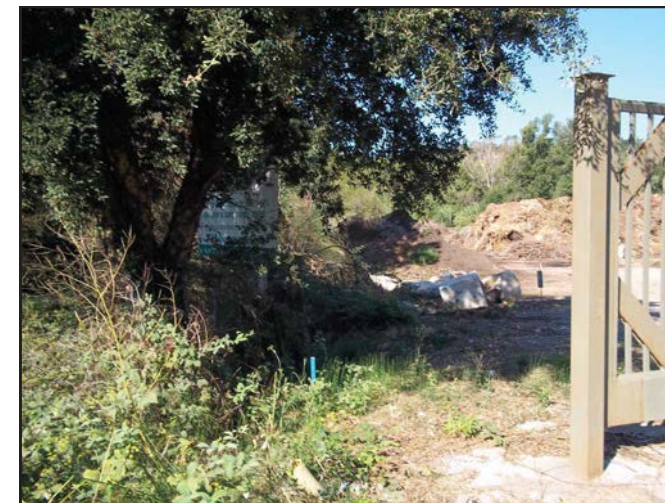
Photo n°02 - Vue depuis la départementale D37 sur l'entrée de la compostière

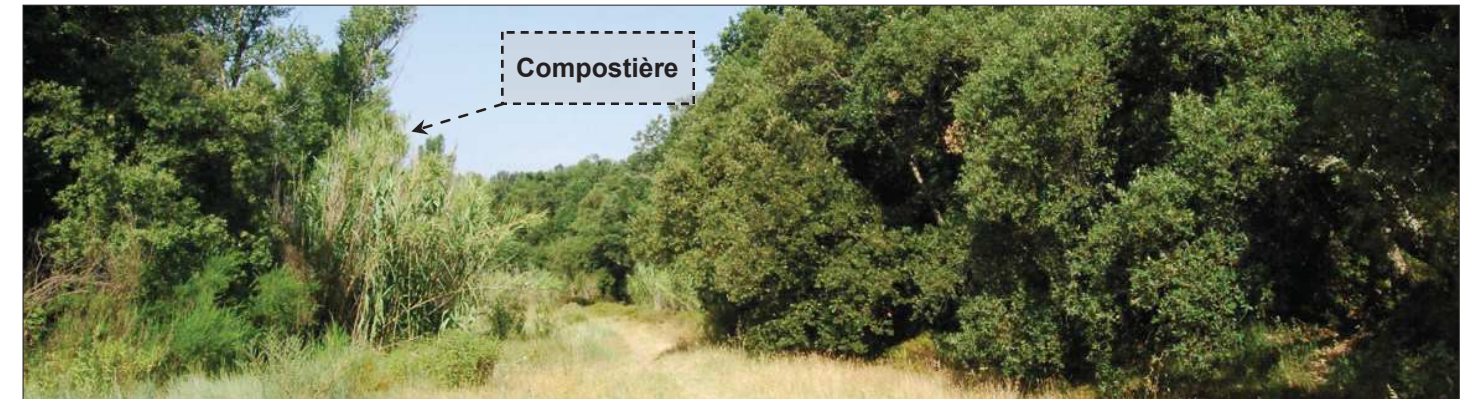
Photo n°07 - Vue depuis le sentier des arches Sénéquieres

Depuis le sentier amenant au viaduc romain de Fréjus, classé aux Monuments Historiques depuis 1886, le centre de compostage, situé à moins de 400m, reste imperceptible. Implanté dans le vallon, le relief et la végétation dense forment une barrière visuelle vers l'extérieur, préservant ce lieu de toute visibilité sur la compostière.

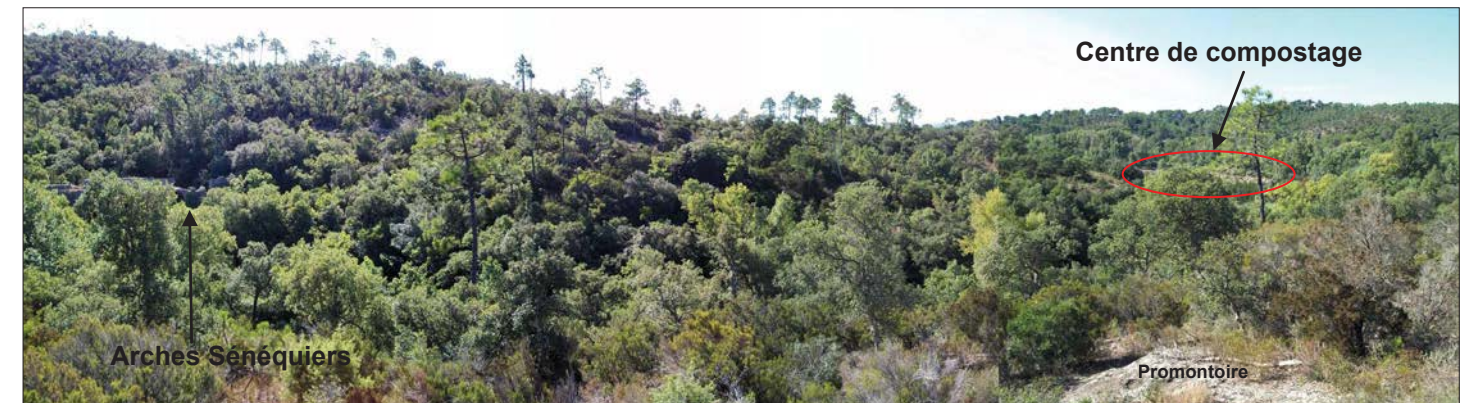
Photo n°09 - Vue depuis le chemin menant au collet du Reyran

A mi-chemin, la vue depuis un promontoire rocheux englobe d'un seul regard les arches Sénéquieres et la compostière. Cette dernière est peu visible du fait de sa couleur sombre qui se mêle à celles du paysage. (cf. photo n°09)

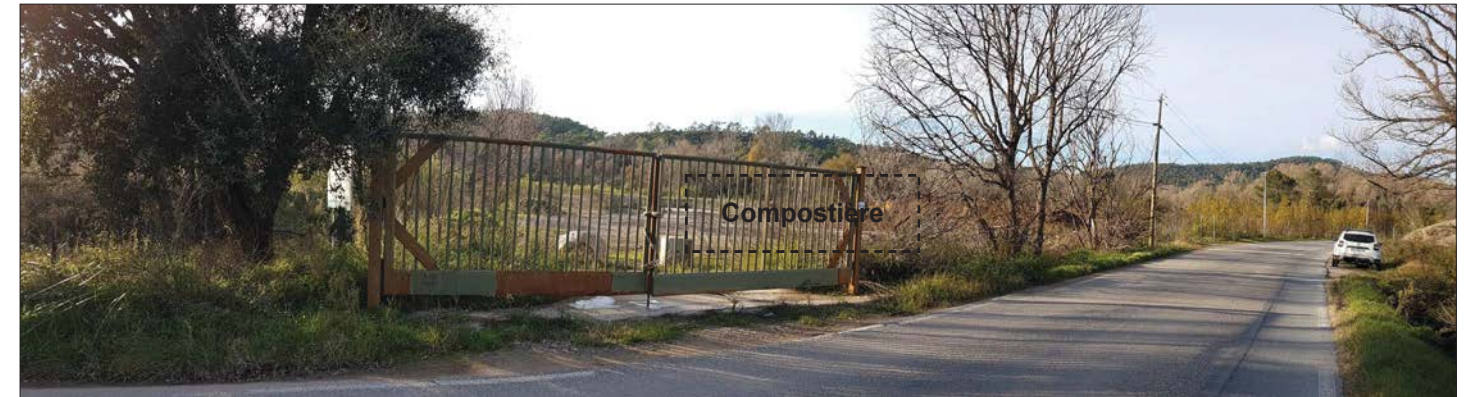
Photo n°12 - Vue depuis le bord de la D37

La couleur sombre de la zone de compostage se mêle à celles du paysage, amoindrissant l'impact visuel de cette dernière. (cf. photo n°12 et photo n°14)

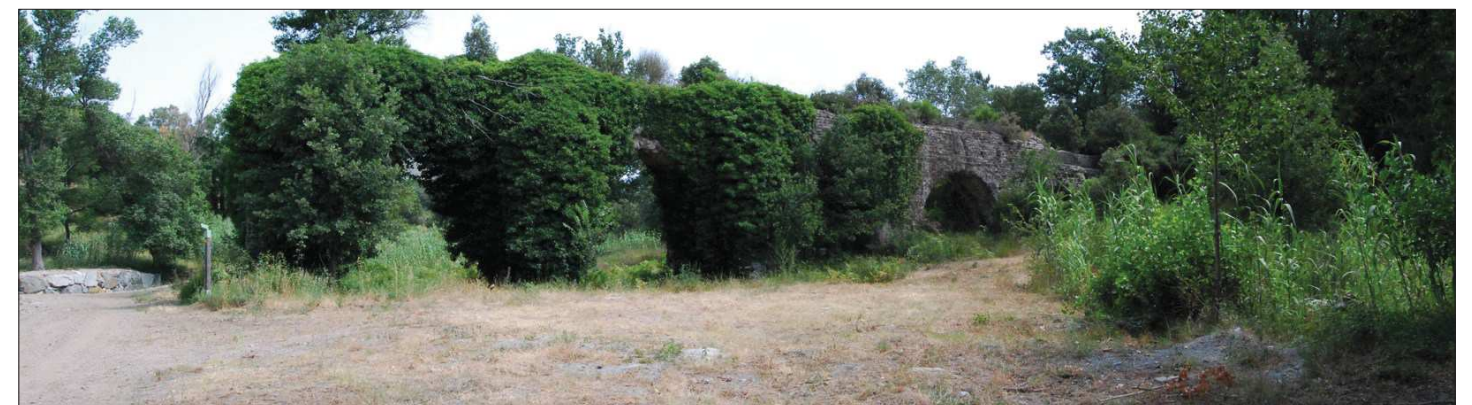
Photo n°15 - Vue depuis les vestiges du viaduc romain

Dans le contrebas du GR 51 menant au barrage de Malpasset, au fond de la vallée, il subsiste quelques vestiges romains. La sinuosité du lit du Reyran, la végétation de la ripisylve et le relief des collines bordant la rivière ferment toutes perspectives visuelles vers l'extérieur, donc vers la compostière.

Ainsi, le centre de compostage reste imperceptible depuis les vestiges romains. Aucun impact n'est à souligner.

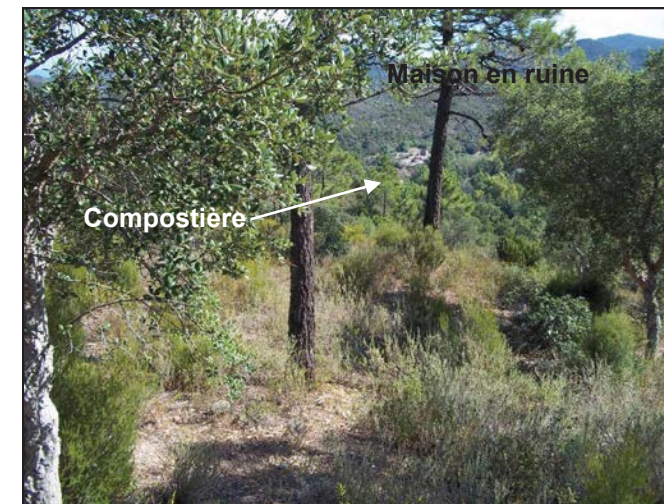
Photo n°20 - Vue depuis le sud-est de la résidence le Capitou de l'Estérel

En contrebas, le centre de compostage est visible. Cependant, du fait de sa couleur sombre, ce n'est pas lui qui attire le regard mais l'éperon rocheux. (cf. photo n°20 et photo n°21)

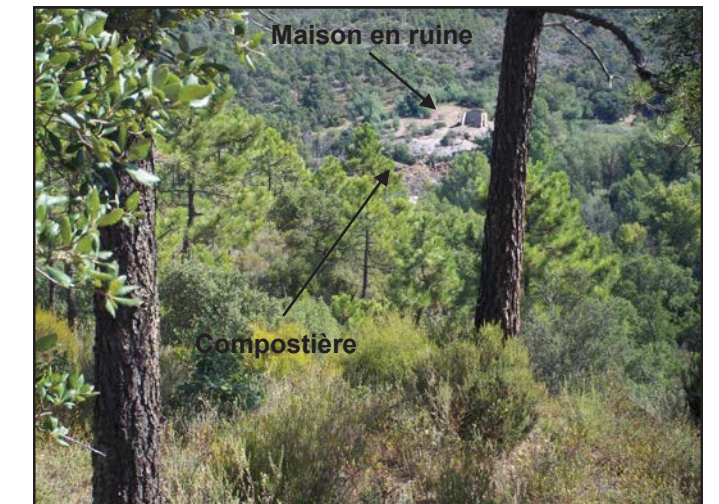
Photo n°21 - Zoom sur la compostière, depuis le sud-est de résidence le Capitou de l'Estérel

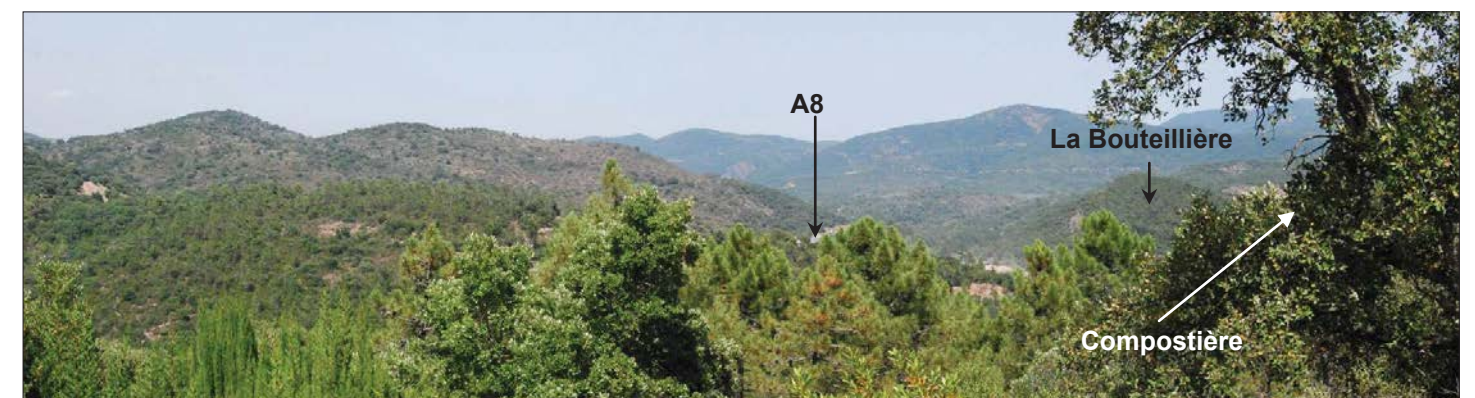
Photo n°22 - Vue depuis la piscine collective des hauts de la résidence

(cf. photo n°22)

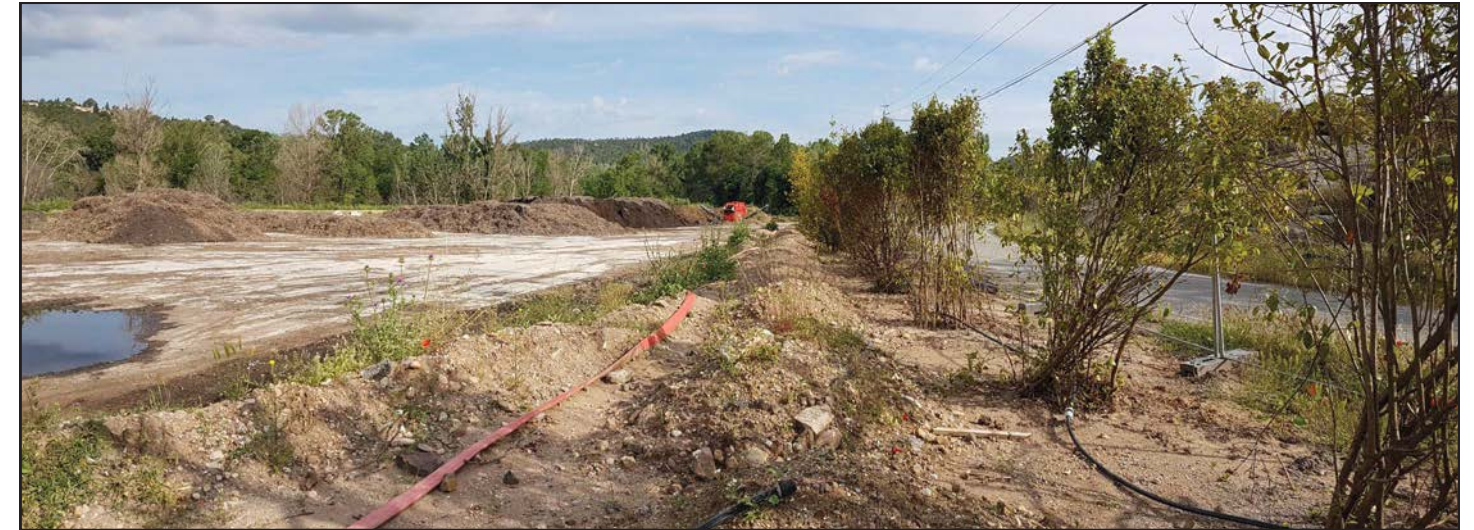
Photo n°A - Vue depuis la départementale D37 sur l'entrée du centre de compostage (mai 2018)

- Au niveau de l'entrée du centre de compostage (Cf. photo n°A), les cyprès brulés ont été remplacé par des lauriers sauce,
- Lors des trouées de la haie de cyprès, du fait de leur faible état sanitaire (Cf. photo n°B) ou de leur absence (Cf. photo n°C).
- Au travers de la haie de laurier sauce (jeunes sujets)... cette haie n'étant pas assez dense...(Cf. photo n°E).

L'entrée du centre de compostage est donc un point névralgique, à traiter avec soin afin que l'impact soit résorbé.

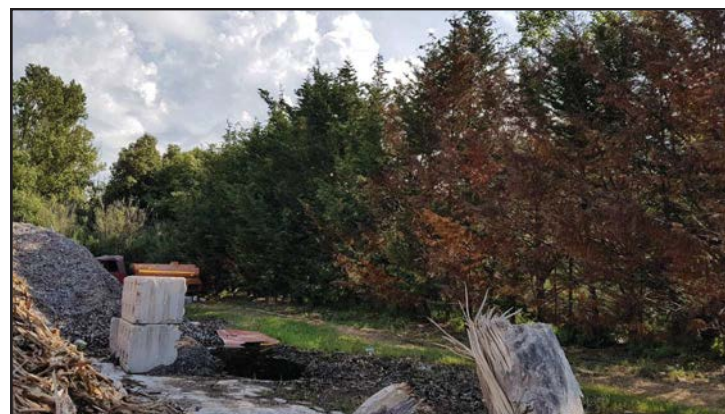
Photo n°D - Haie de cyprès de Leyland actuelle bordant la compostière le long de la D37

La haie de cyprès de Leyland offre un écran protecteur partiel. (photo D)

L'état sanitaire de certains sujets est mauvais et cela crée des trouées. Il convient d'ajouter que ce cyprès de Leyland n'étant absolument pas une espèce locale et qu'il serait préférable de profiter de ce projet pour la renouveler entièrement.

Afin de conserver cette protection visuelle qualitative, une mixité d'essence, plantées sur 2 rangs, sera mise en œuvre.

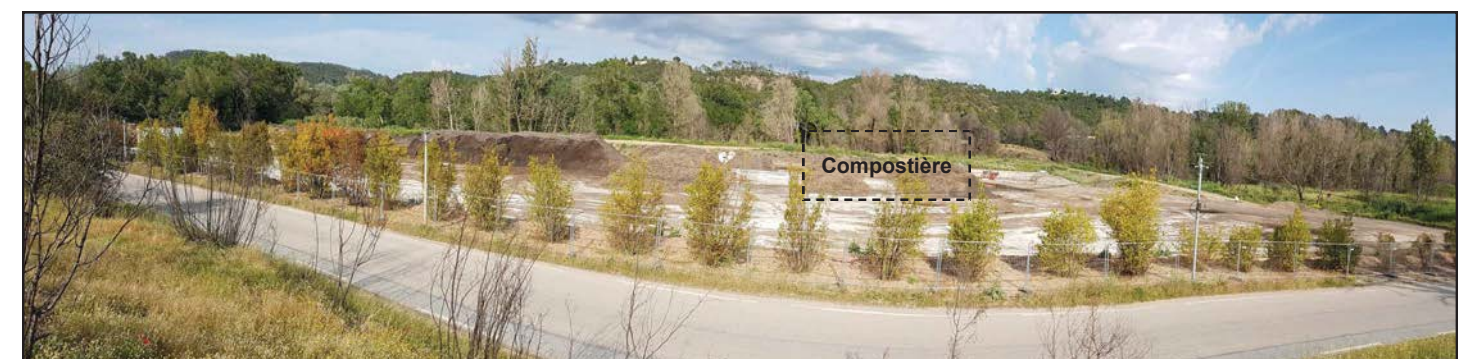
En vision rapprochée, le centre de compostage est également visible depuis la maison en ruine (vestige du Malpasset 1959), au bord de la D37 (Cf. photo n°E). Les zones nord et sud, qui seront les zones les plus minéralisées du projet, sont cachées par la végétation. Leur couleur claire ne sera donc pas perceptible. Il en est de même pour les algécos.

Le restant du centre de compostage est d'un coloris sombre, qui se fond assez bien dans le paysage et au dessus duquel le regard glisse, sans s'attarder.

Photo n°E - Vue depuis la maison en ruine, au bord de la D37 (mai 2018)

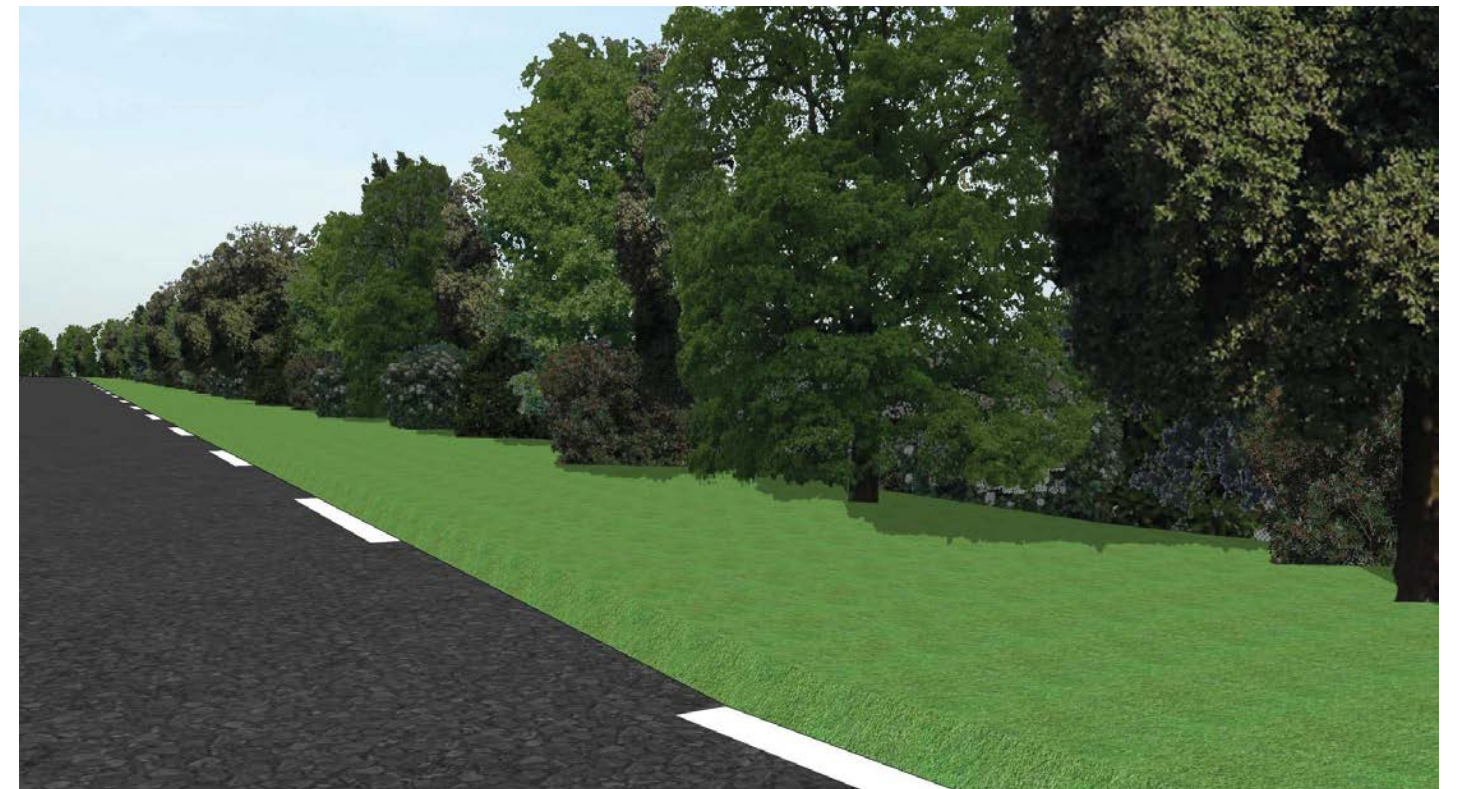
Perception du site depuis la RD37 du nord vers le sud

Afin de rétablir une continuité paysagère, il faudra rehausser le talus, en arrière des cyprès, puis les abattre.

L'actuelle haie de cyprès de Leyland supprimée, on plantera une double rangée de végétaux locaux.

Au bout de 5 ans, une belle haie serait obtenue. Elle offrira une protection au centre de compostage et sera composée d'essences locales et mixte. Elle participera ainsi à la préservation de la flore locale et utile à la faune.

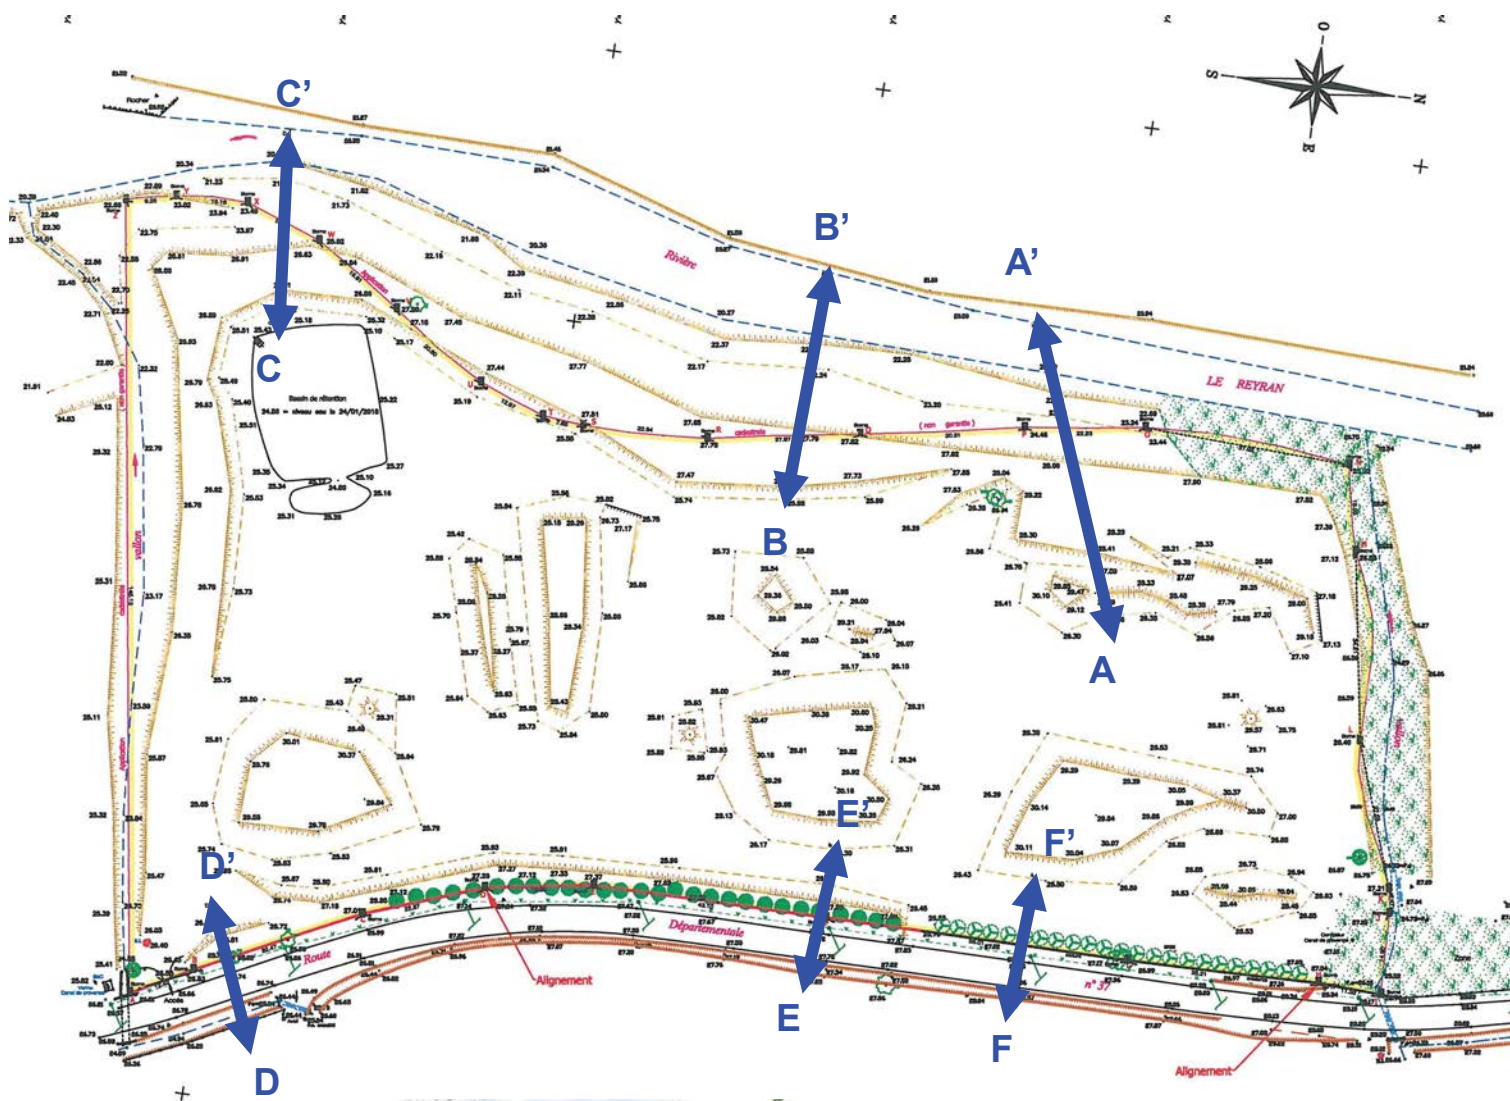
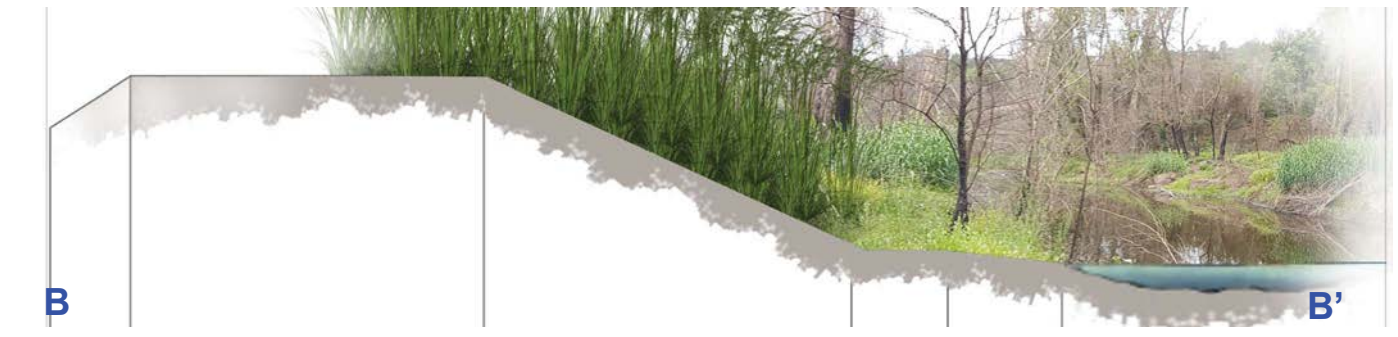
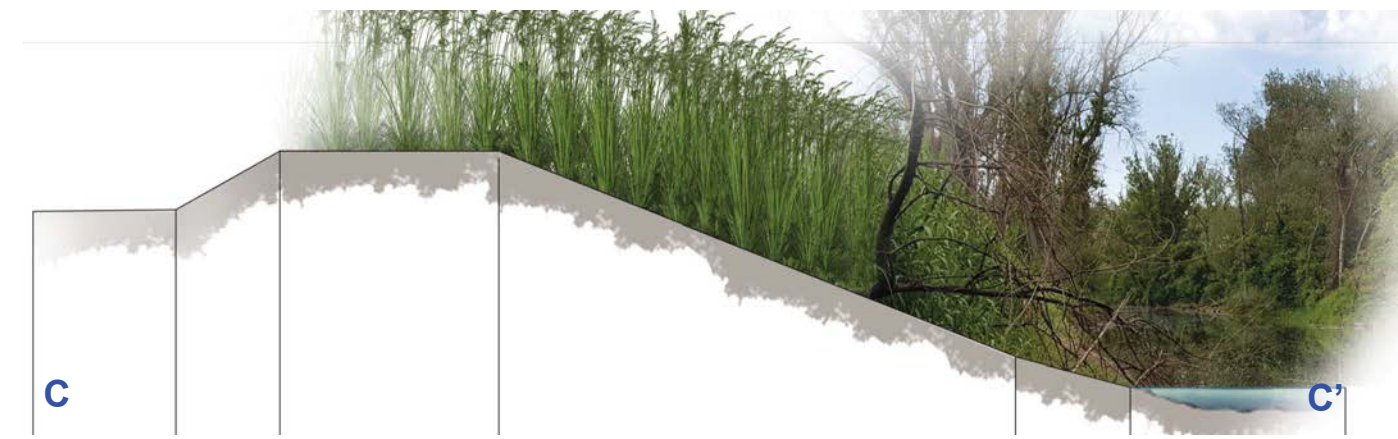
COUPE AA' - ETAT DES LIEUX

Le projet ne modifie guère l'altimétrie de l'ensemble sauf le remblai ouest, trop élevé. Nous constatons sur les coupes transversales AA', BB' et CC' que le remblai ouest est trop haut et que les pentes sont trop prononcées vers le REYRAN. Les coupes DD' et EE' contredisent la coupe FF', où les plantations s'inscrivent en contre bas de la RD37. Une logique d'aménagement voudrait de remonter la partie la plus au nord, plantée de cyprès... Les 6 coupes suivantes, illustrent l'objectif paysage à atteindre et de reconquête indispensable de la ripisylve du REYRAN.

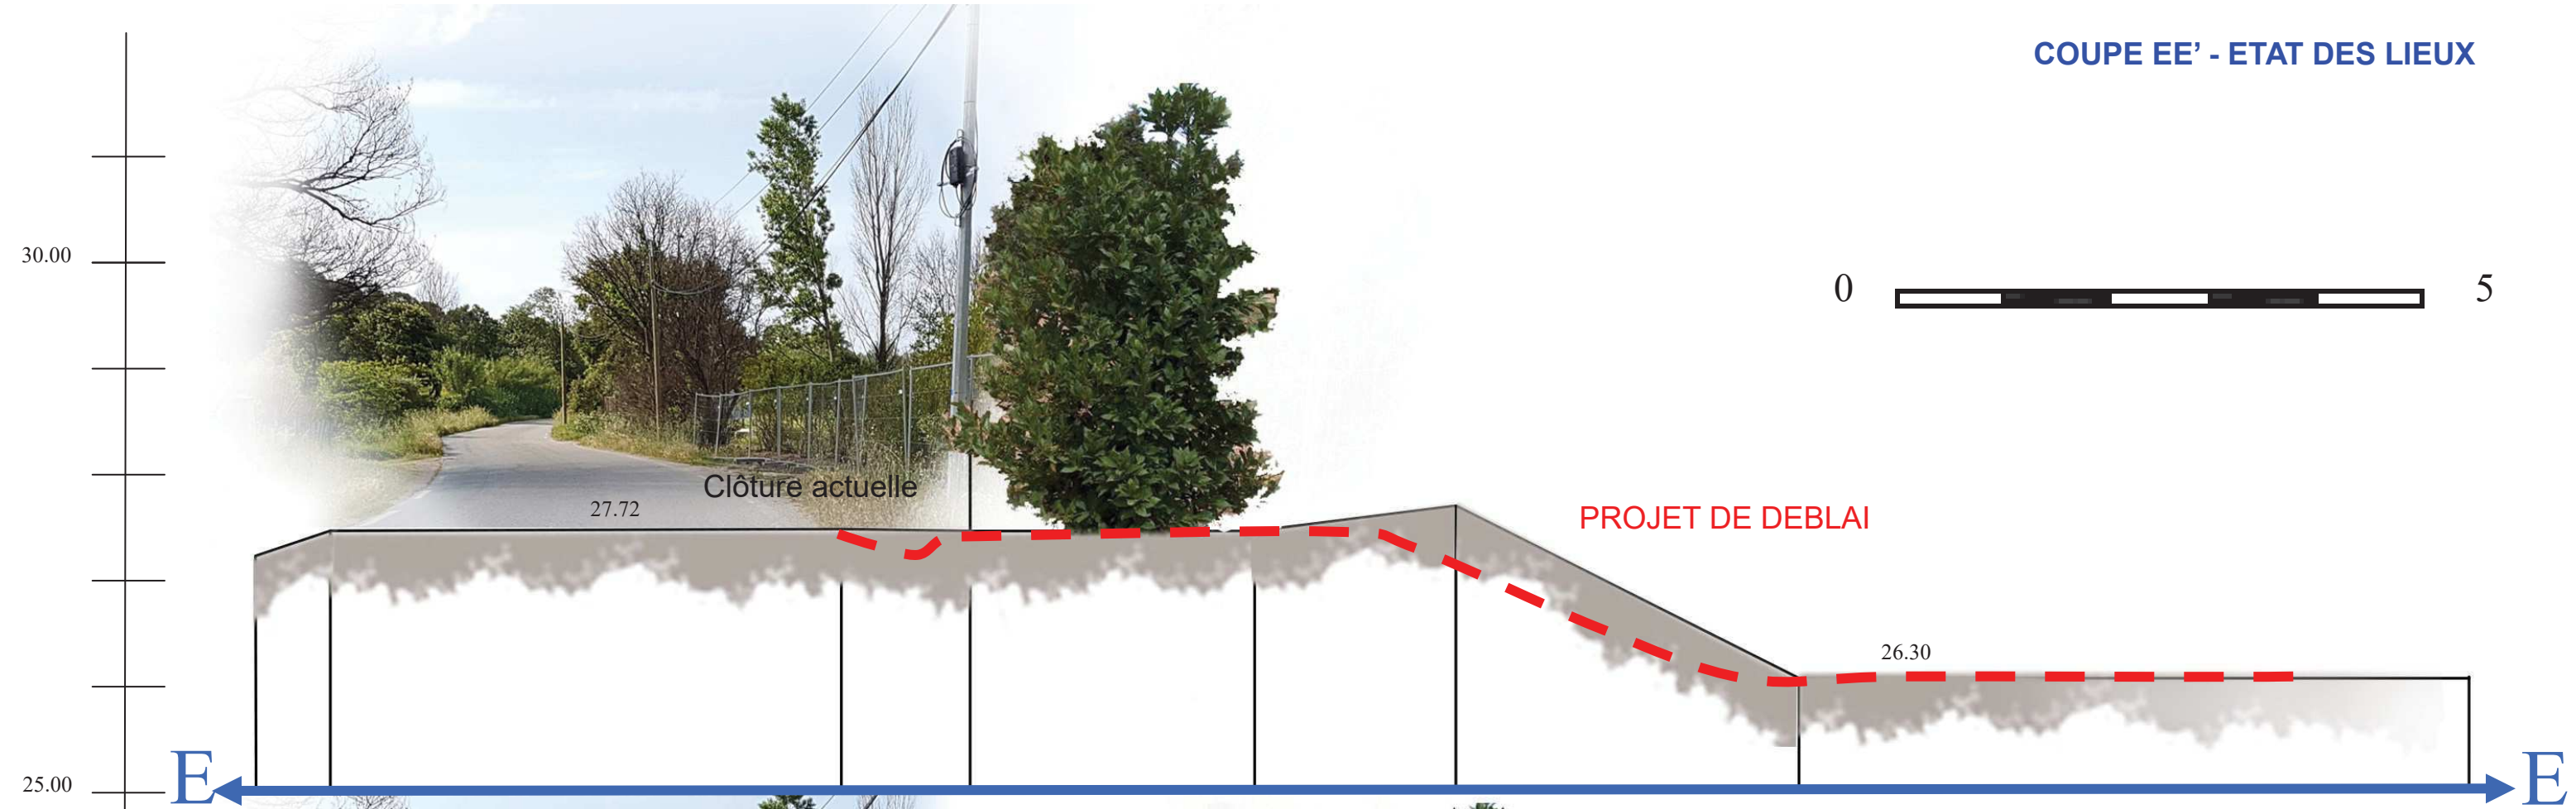
COUPE EE' - ETAT DES LIEUX

Quelques *Laurus nobilis* sont à conserver et à compléter : *Rhamnus*, *Phyllirea*, *Ligustrum*....

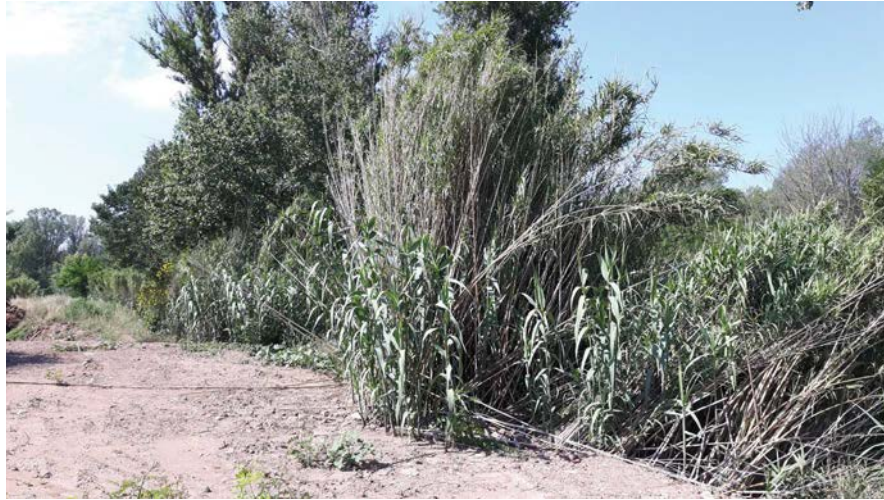
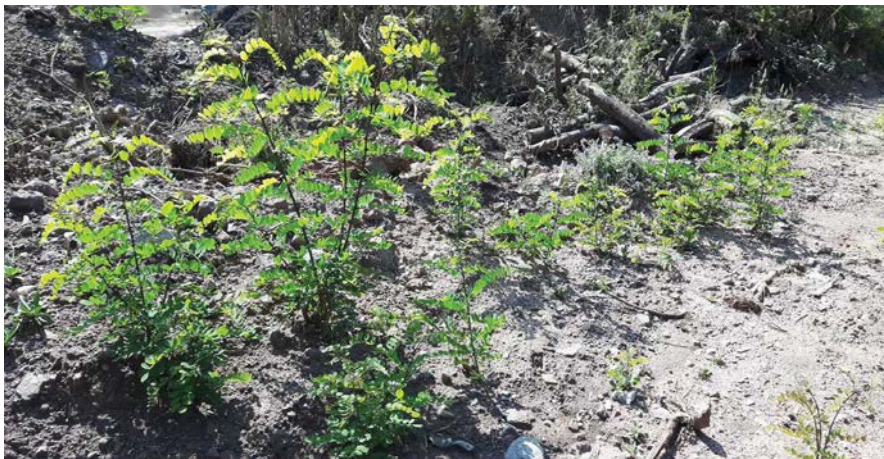
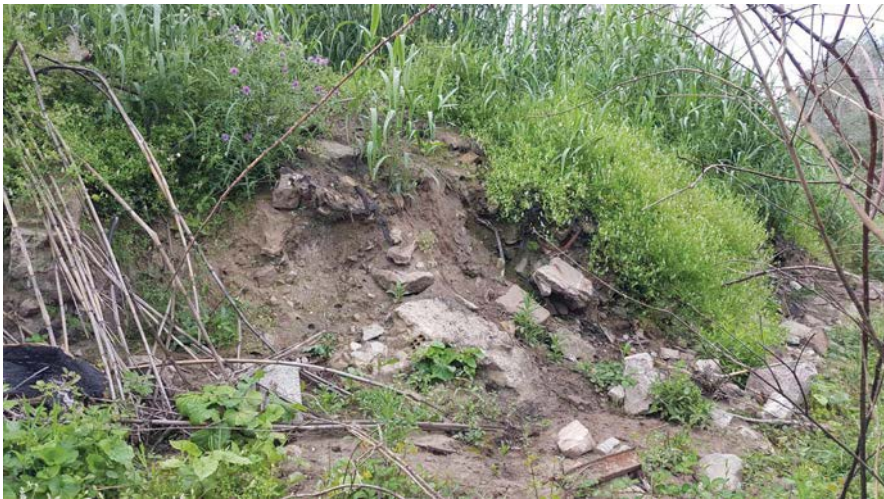
Ces 3 photos de juin 2016 et 2018 illustrent la ripisylve envahie par la Canne de Provence et le haut de talus en jeunes pousses de robiniers.

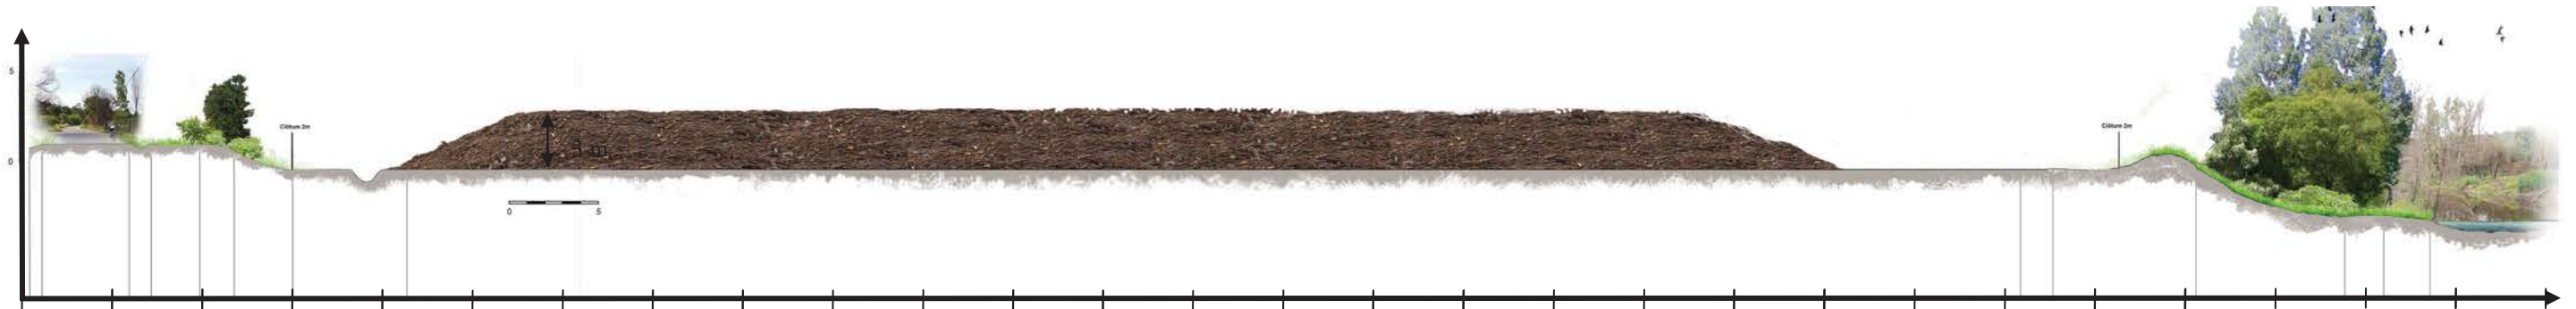
L'idéal est qu'elle ne dépasse pas la ligne de vue au-dessus de l'écran végétal bordant la route départementale. La hauteur des stocks sera ainsi limitée à 3 m de hauteur

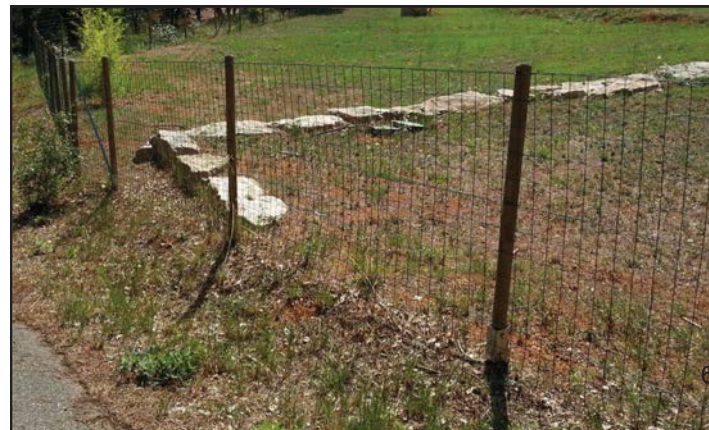
Schéma de principe

Afin de délimiter le centre de compostage, une clôture sera posée. Pour qu'elle se fonde au mieux dans le paysage, elle sera en treillis soudé à mailles lâches. Les poteaux seront en bois.

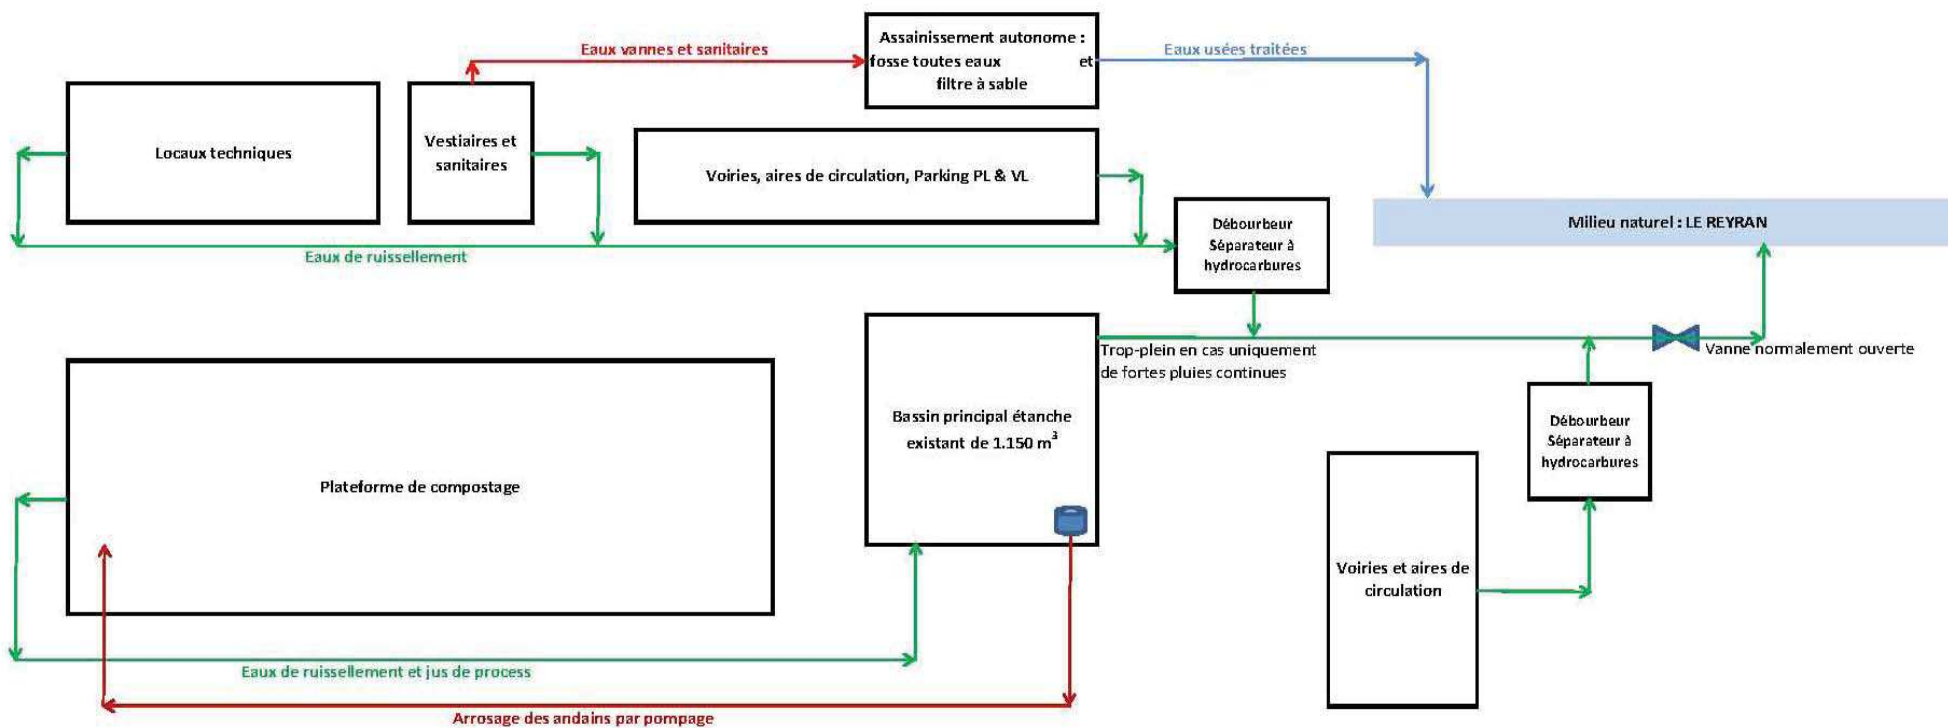
Mode gestion des eaux de ruissellement

Schématisation de la gestion des eaux sur la Plateforme de Compostage STAR ENVIRONNEMENT

- Le mode de fonctionnement normal avec gestion par le bassin des seules eaux de ruissellement en provenance de la plateforme de compostage et récupération des jus de process,
- Le mode dégradé pour l'isolement des ouvrages de gestion des eaux vis-à-vis du milieu naturel et utilisation du bassin béton étanche pour le confinement temporaire des eaux souillées et potentiellement polluées.

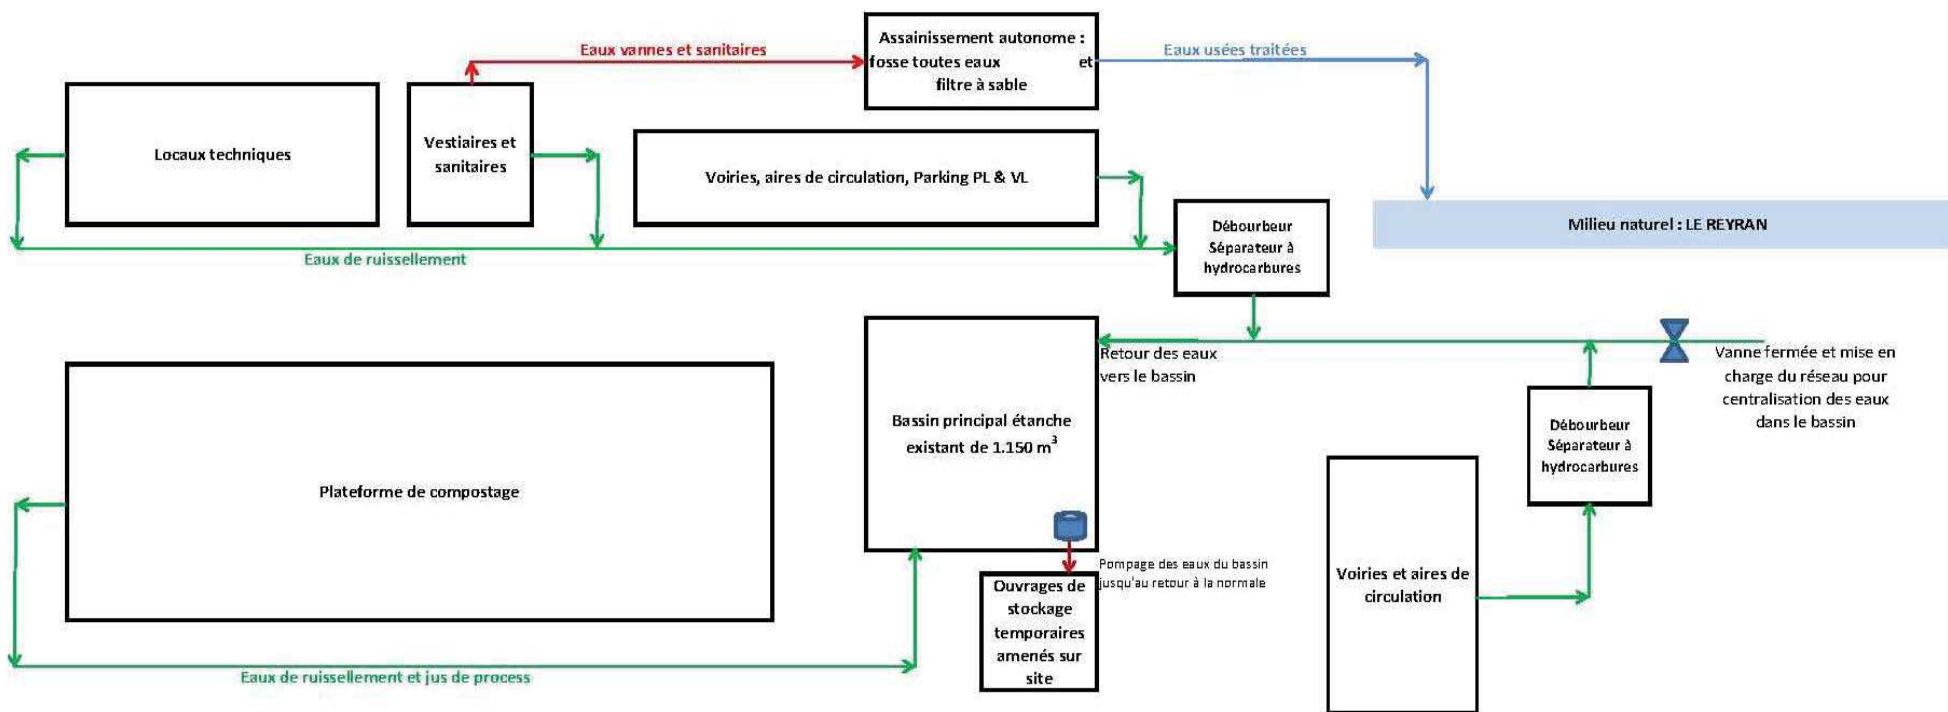
Mode confinement

Schématisation de la gestion des eaux sur la Plateforme de Compostage STAR ENVIRONNEMENT
