ETUDE PAYSAGERE

PROJET DE CENTRE DE COMPOSTAGE

ETUDE D'INTEGRATION PAYSAGERE EN BORDURE DU REYRAN

**Commune de Fréjus
Département du Var - (83)**

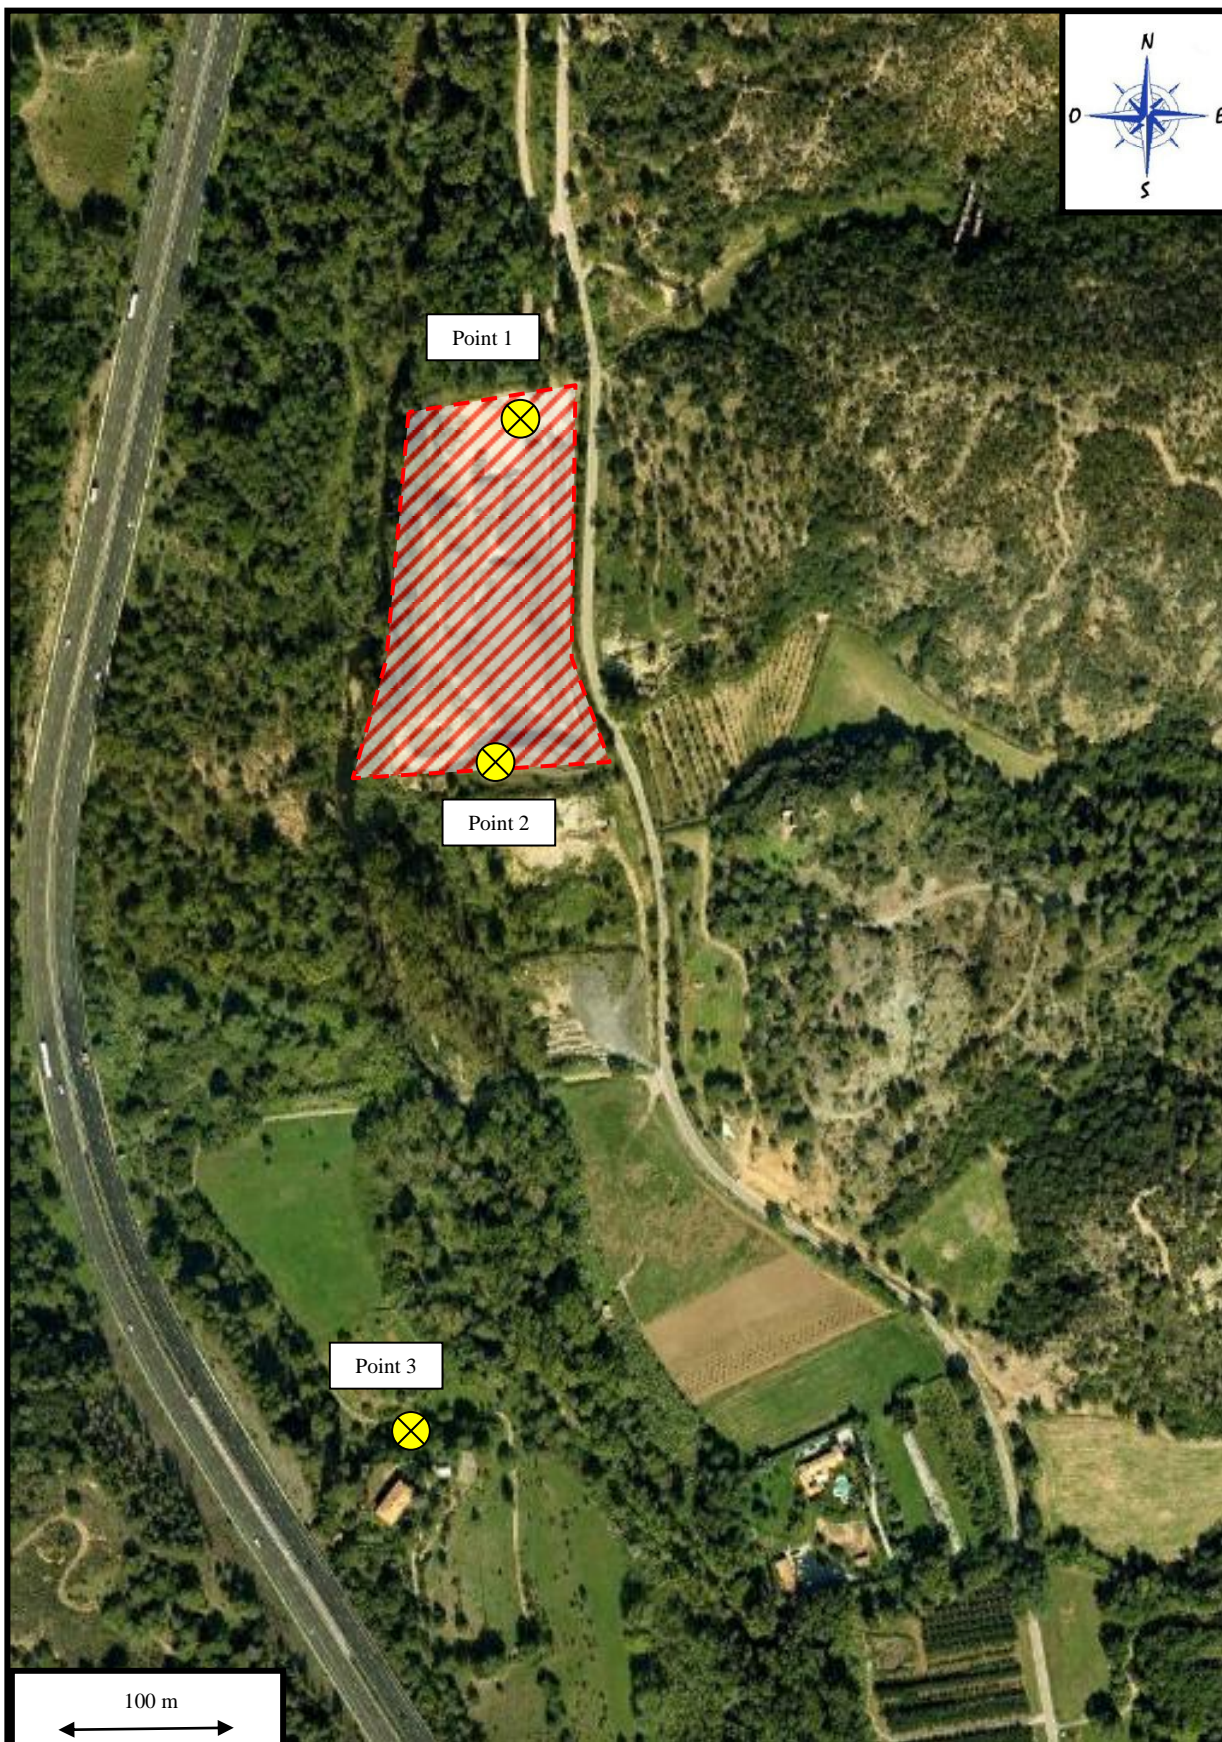
- × **Point 1** : limite de propriété, entrée du site actuelle du site, orientation Nord,
- × **Point 2** : limite de propriété, entrée future du site, orientation Sud,
- × **Point 3** : voisinage habité, orientation Sud.

Le plan de la page suivante permet de localiser les points de mesures.

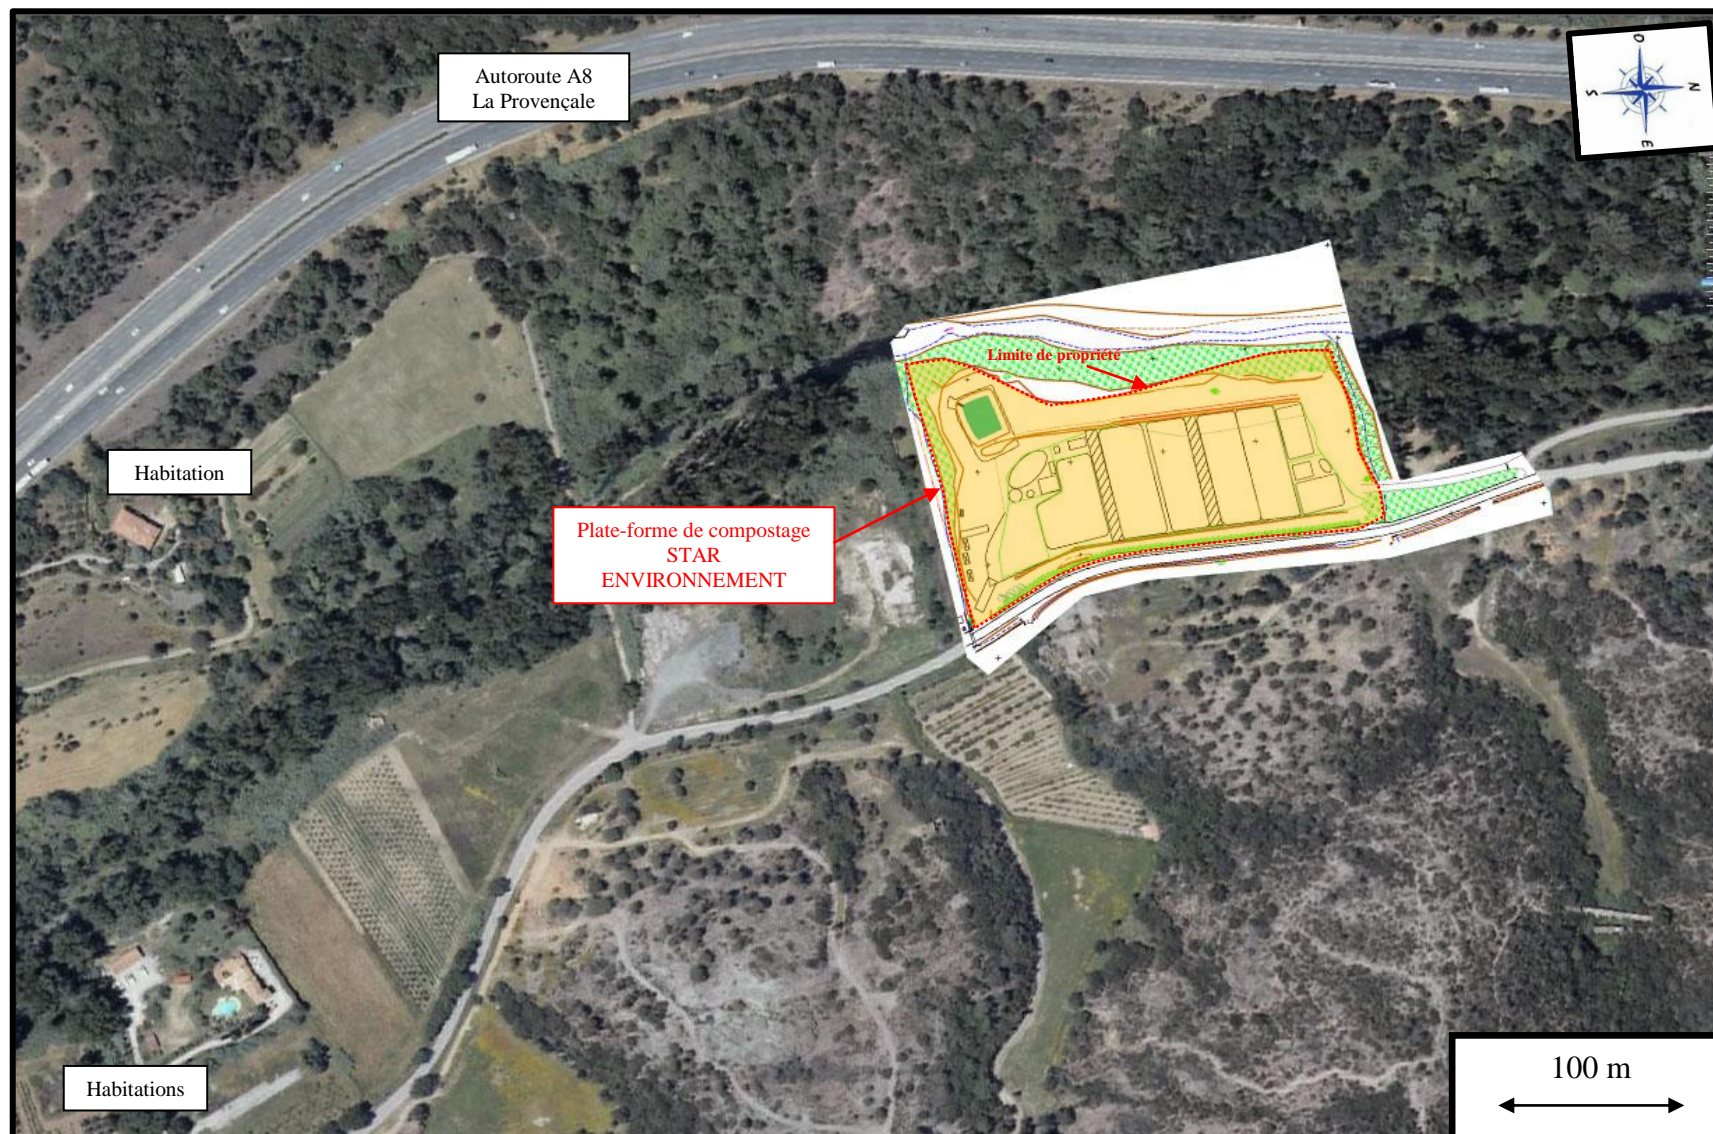
IMPLANTATION DU SITE

Le plan en page suivante présente l'implantation de la plateforme de compostage dans son environnement.
