Aout 2015

Étude hydraulique sur le bassin versant de l'Arc dans le cadre de l'identification des Territoires à Risques Importants

*Phase 2 : modélisation hydraulique et
cartographie des aléas*

SAFEGE
Ingénieurs Conseils

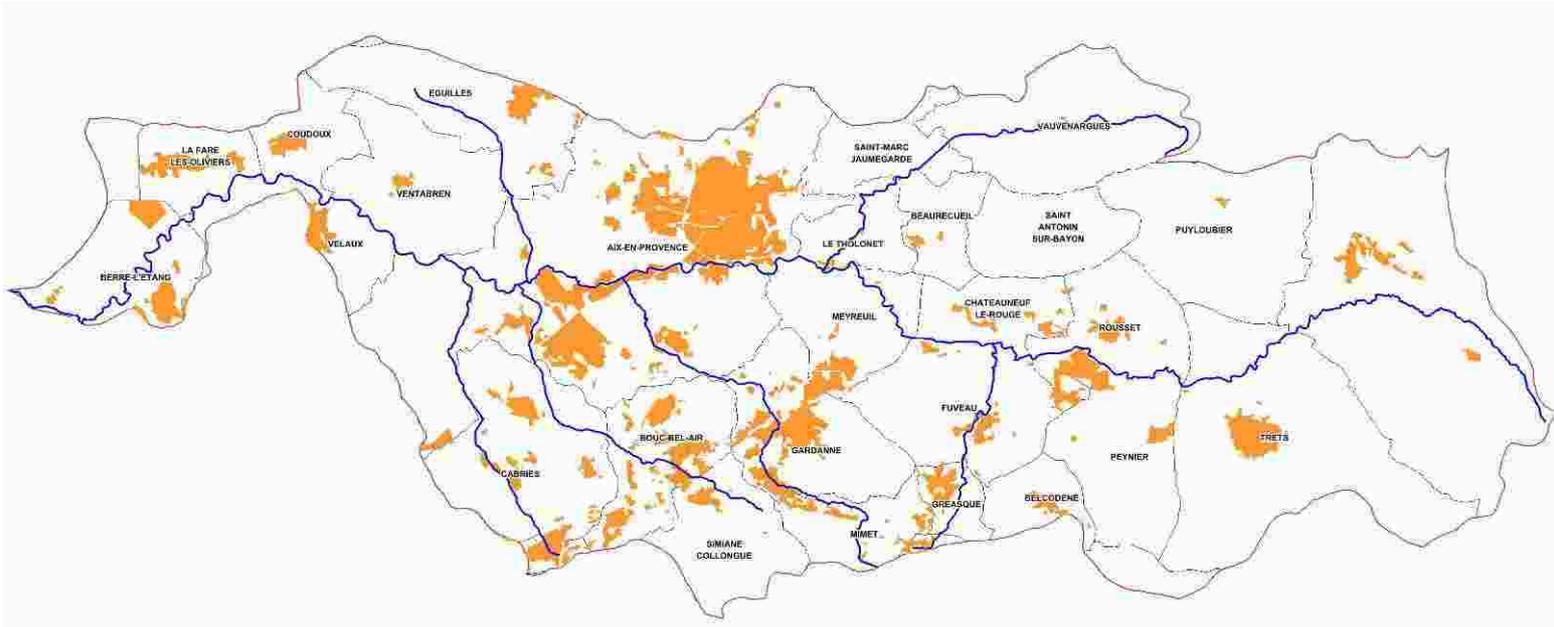
Figure 1 : L'Arc et ses principaux affluents : le Grand Vallat de Fuveau ; la Cause, la Luynes, le Vallat des Marseillais ; le Grand Torrent, le Grand Vallat de Cabriès.

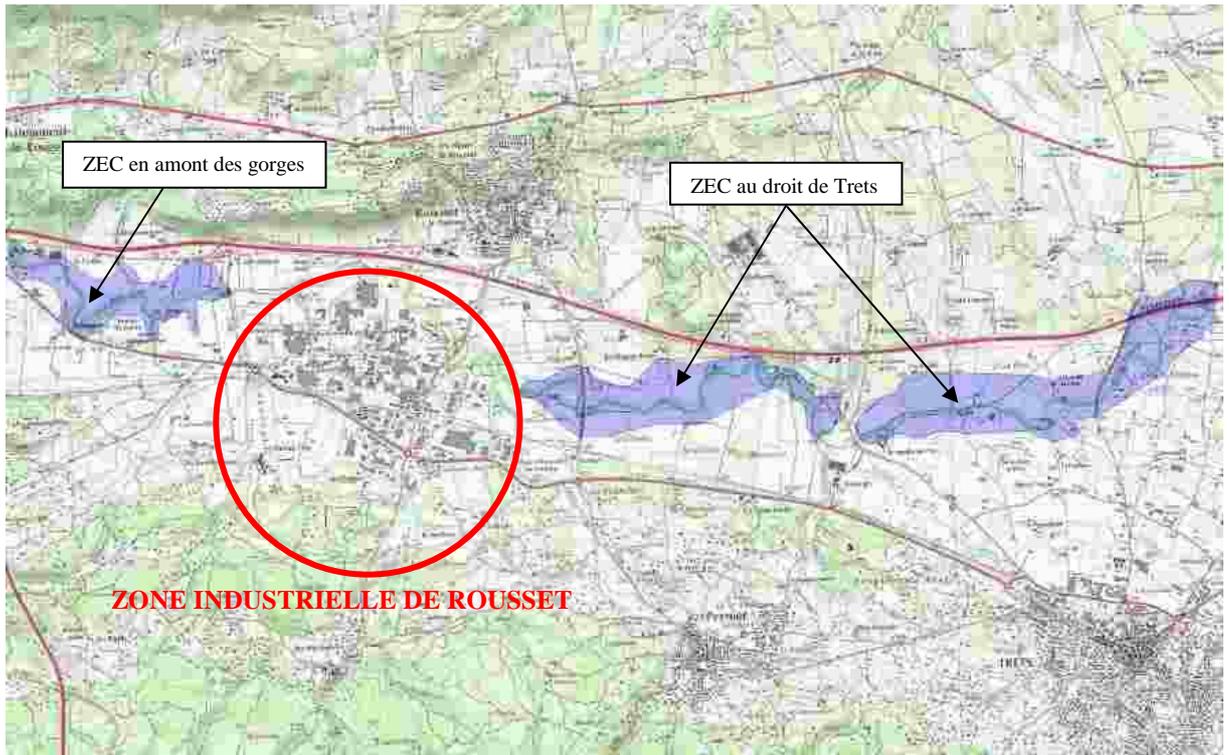
Figure 2 : Fonctionnement hydraulique de l'Arc : de Trets aux gorges de Langesse

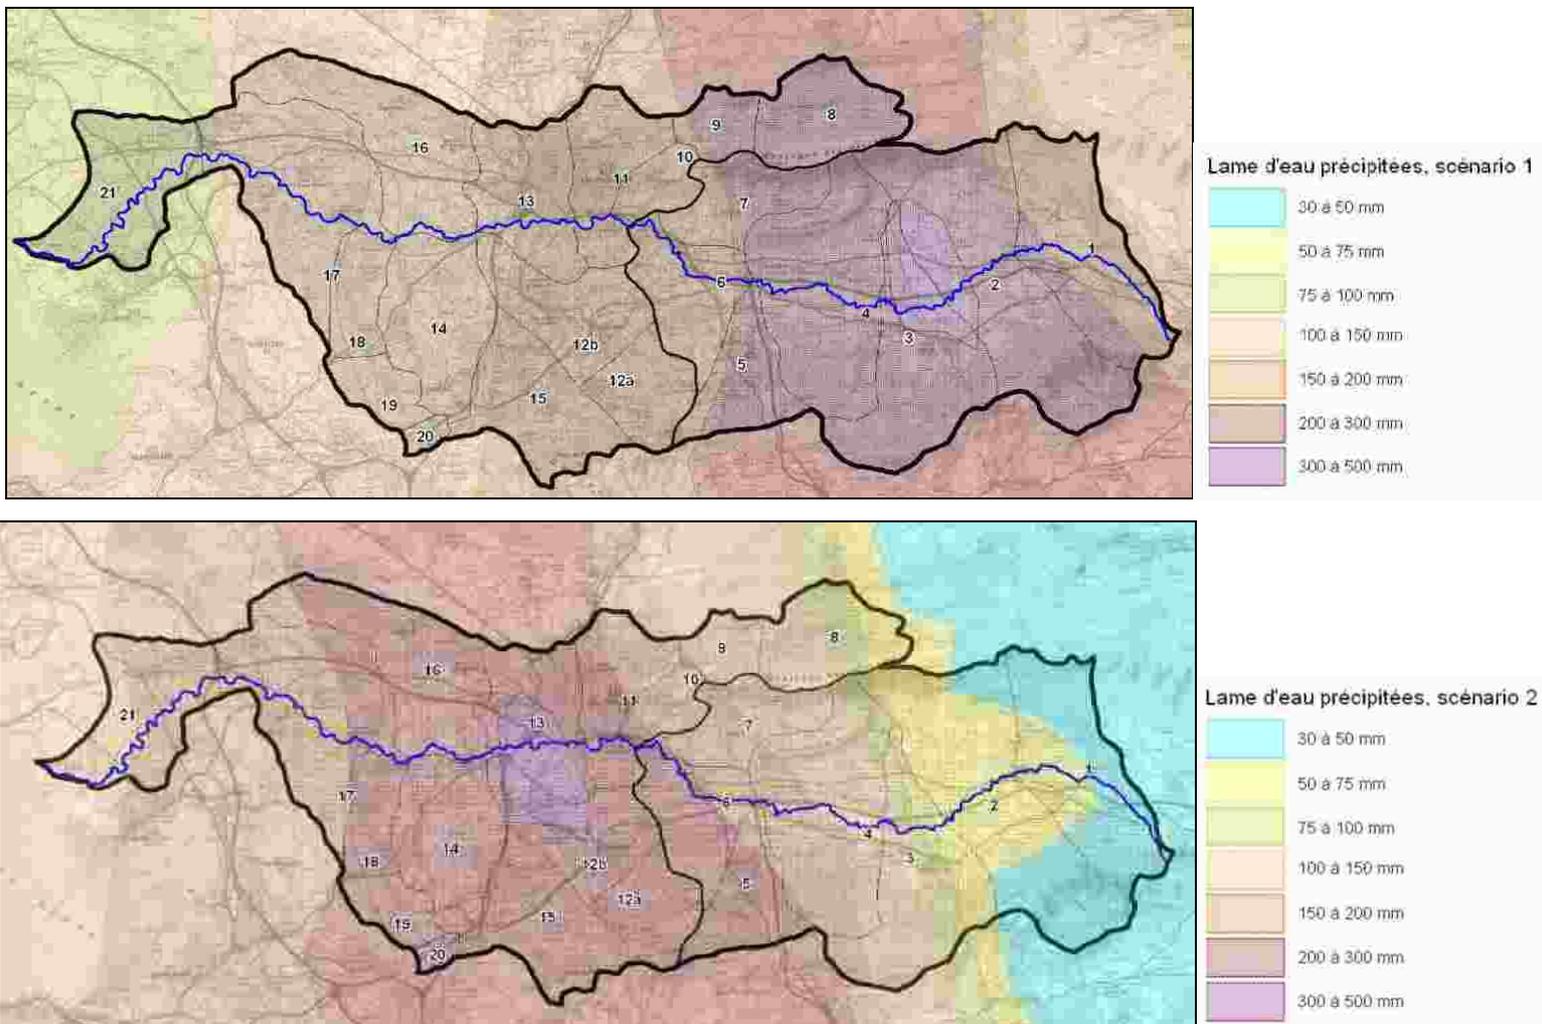
Figure 13 : Lamme d'eau précipitée pour les 3 scénarii – Extrait de « L'Évaluation de l'incidence hydrologique sur le bassin versant de l'Arc d'un épisode pluvieux tel que celui qui a affecté le var le 15 juin 2010 – GINGER – SABA – 2010 »

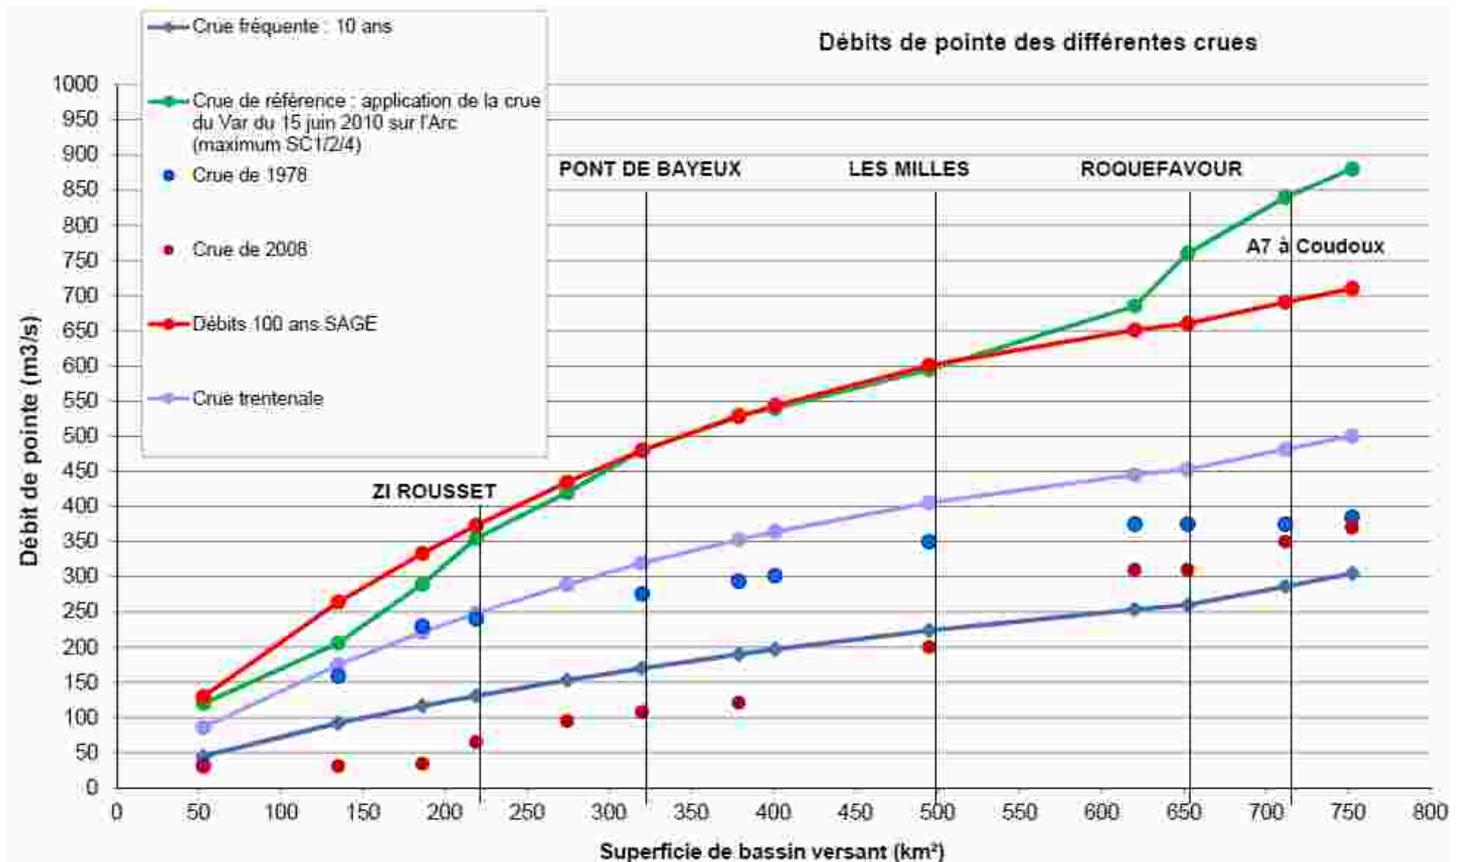
Figure 19 : Graphique des débits retenus pour le TRI de l'Arc

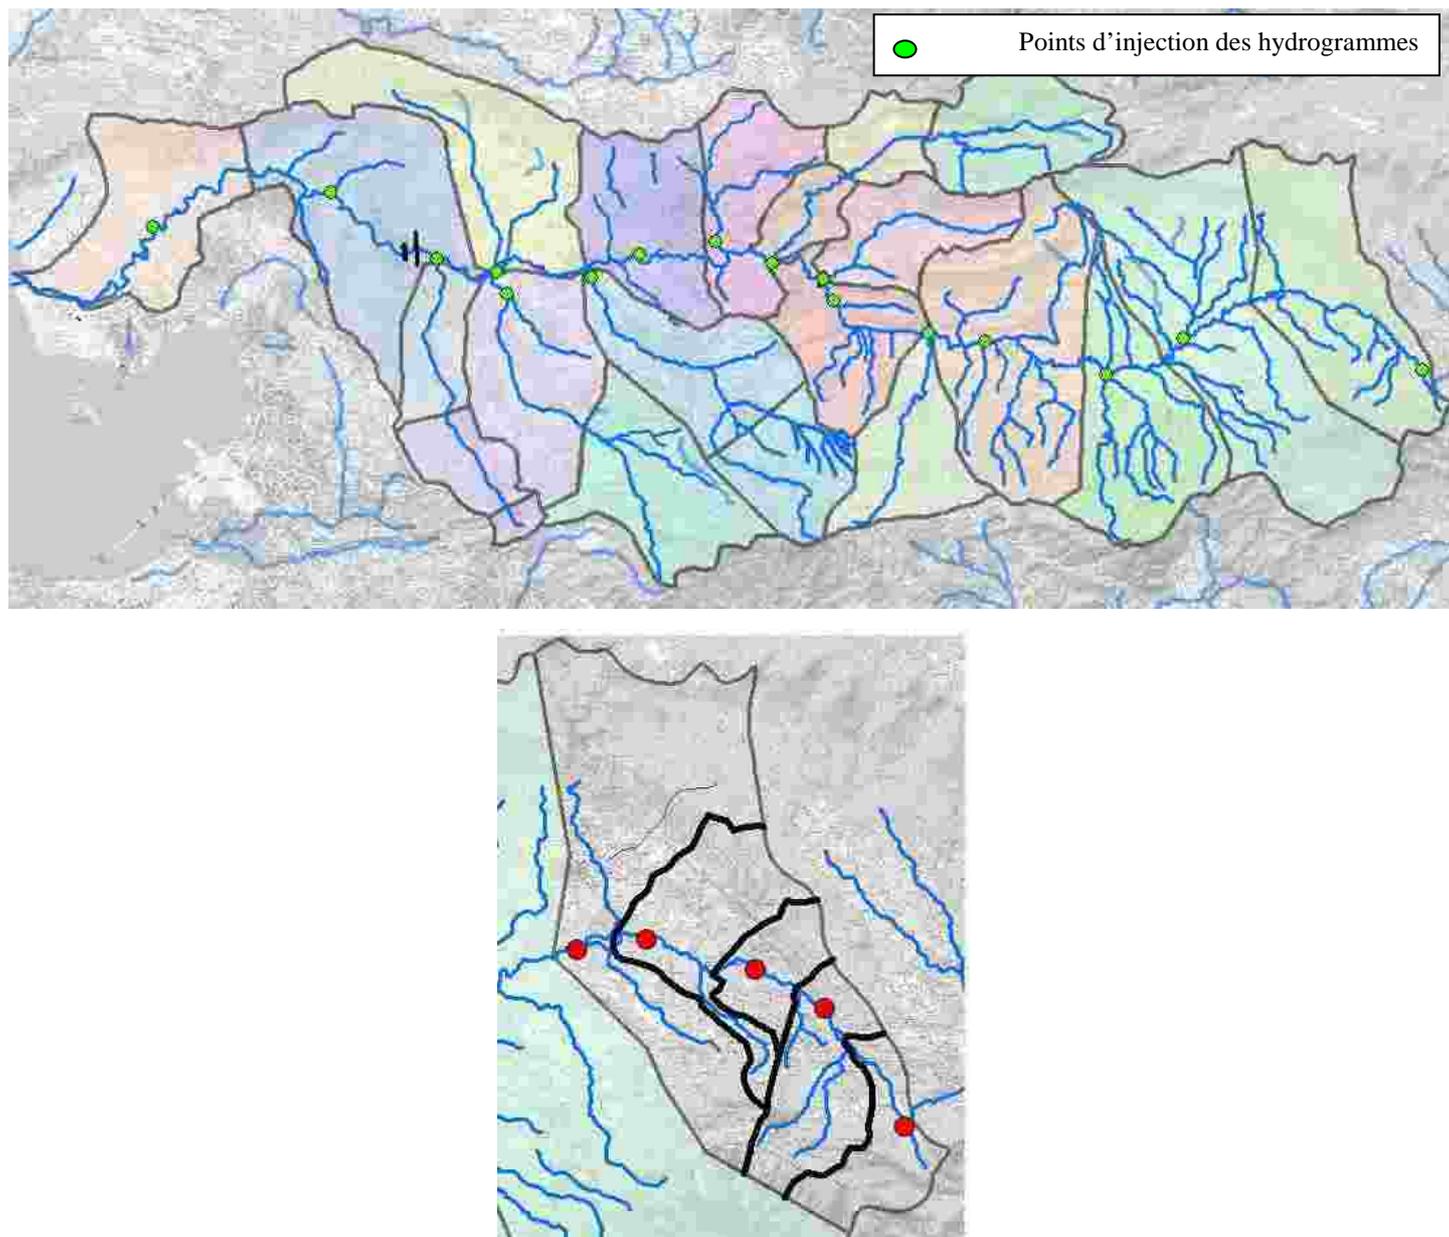
Figure 25 : Localisation des points d'injection des hydrogrammes

Ce découpage en sous bassins versant est celui de l'étude de mise en cohérence des études hydrologiques et hydrauliques sur le bassin versant de l'Arc (SABA-GINGER – 2010). Les points d'injections ont été localisés suivant les principes suivants :

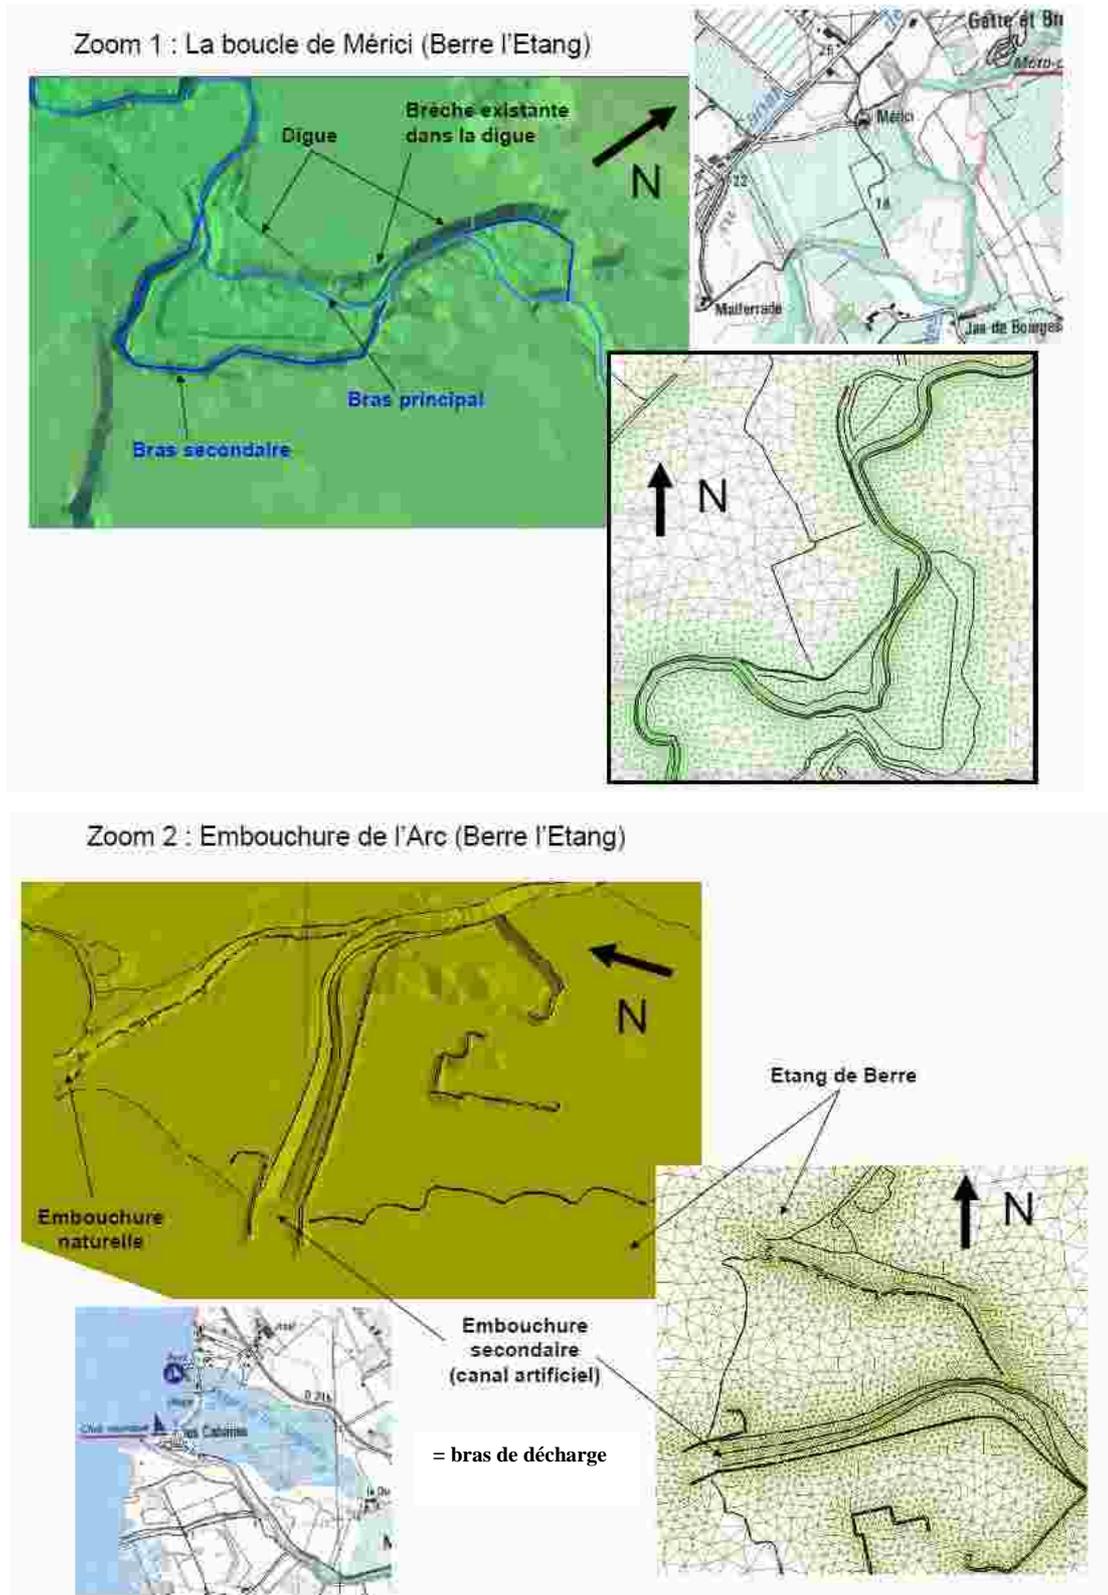
Figure 29 : maillage aval

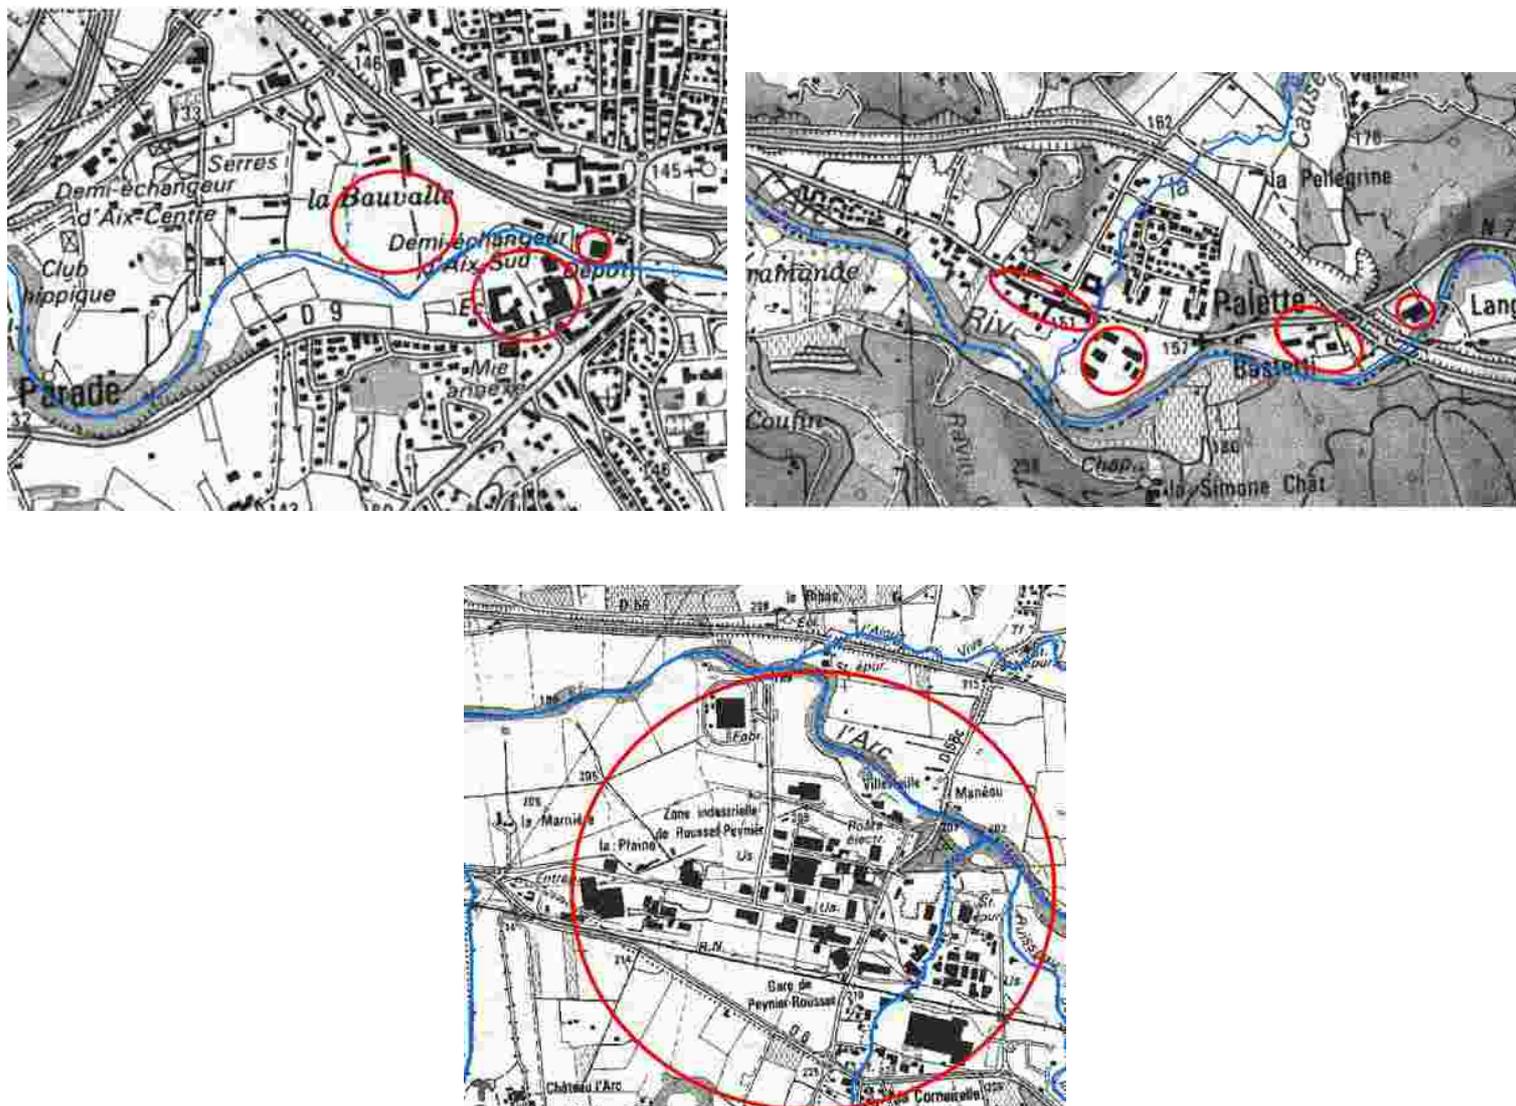
Figure 30 : Localisation des bâtis extrudés

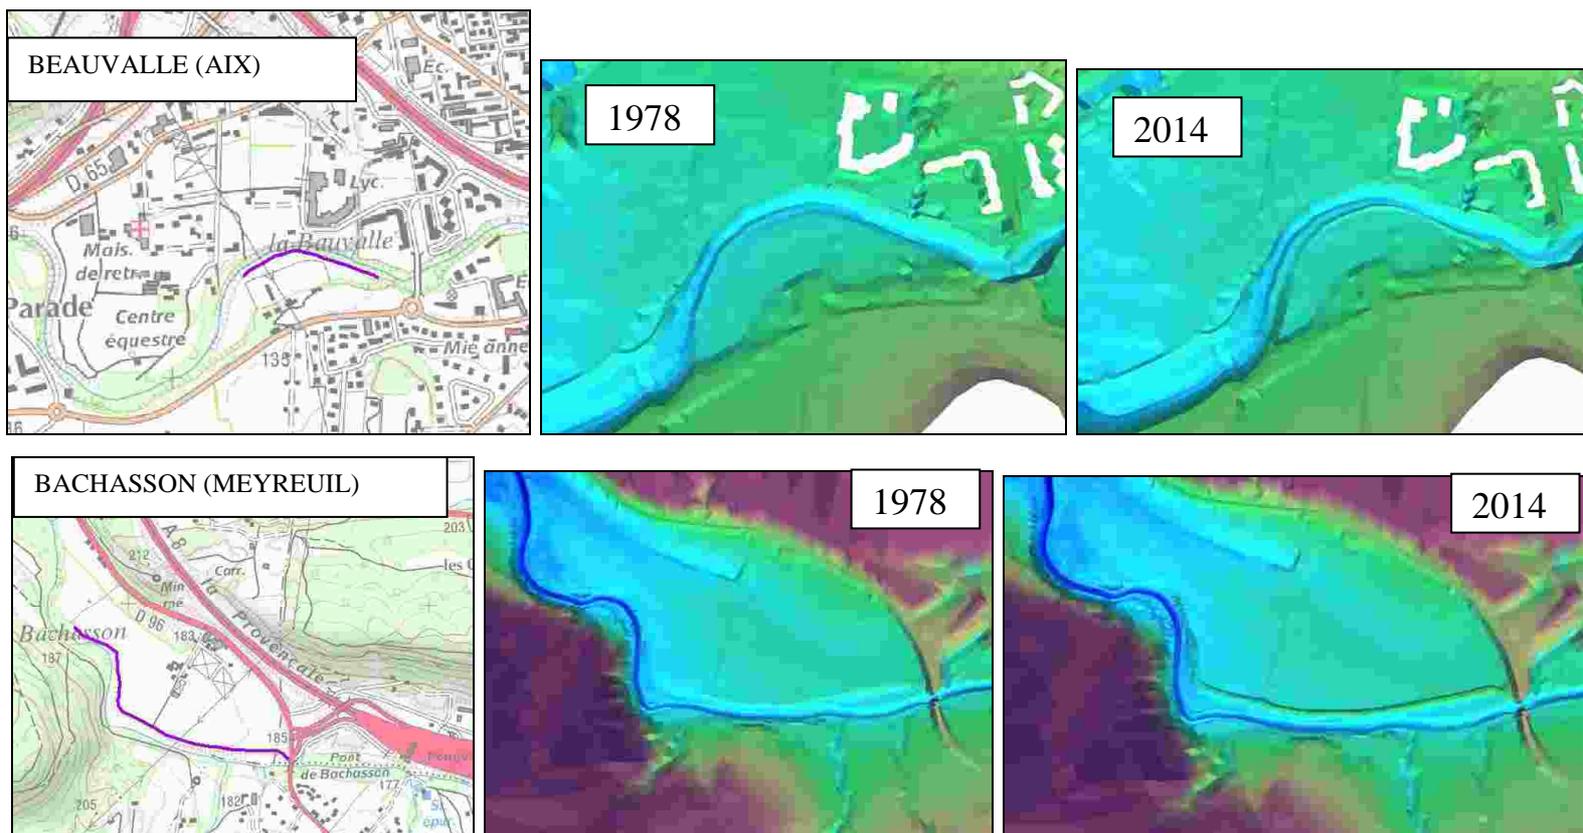
Figure 33 : Localisation des modifications apportées au maillage pour modélisation de la crue de 1978

(la digue de Bachasson n'apparaît pas comme un aménagement prévu dans le contrat de rivière. Cependant l'enquête auprès des communes nous a appris que cette digue avait été réalisée après 1978, nous l'avons donc supprimée du maillage).
