Aout 2015

Étude hydraulique sur le bassin versant de l'Arc dans le cadre de l'identification des Territoires à Risques Importants

*Phase 2 : modélisation hydraulique et
cartographie des aléas*

SAFEGE
Ingénieurs Conseils

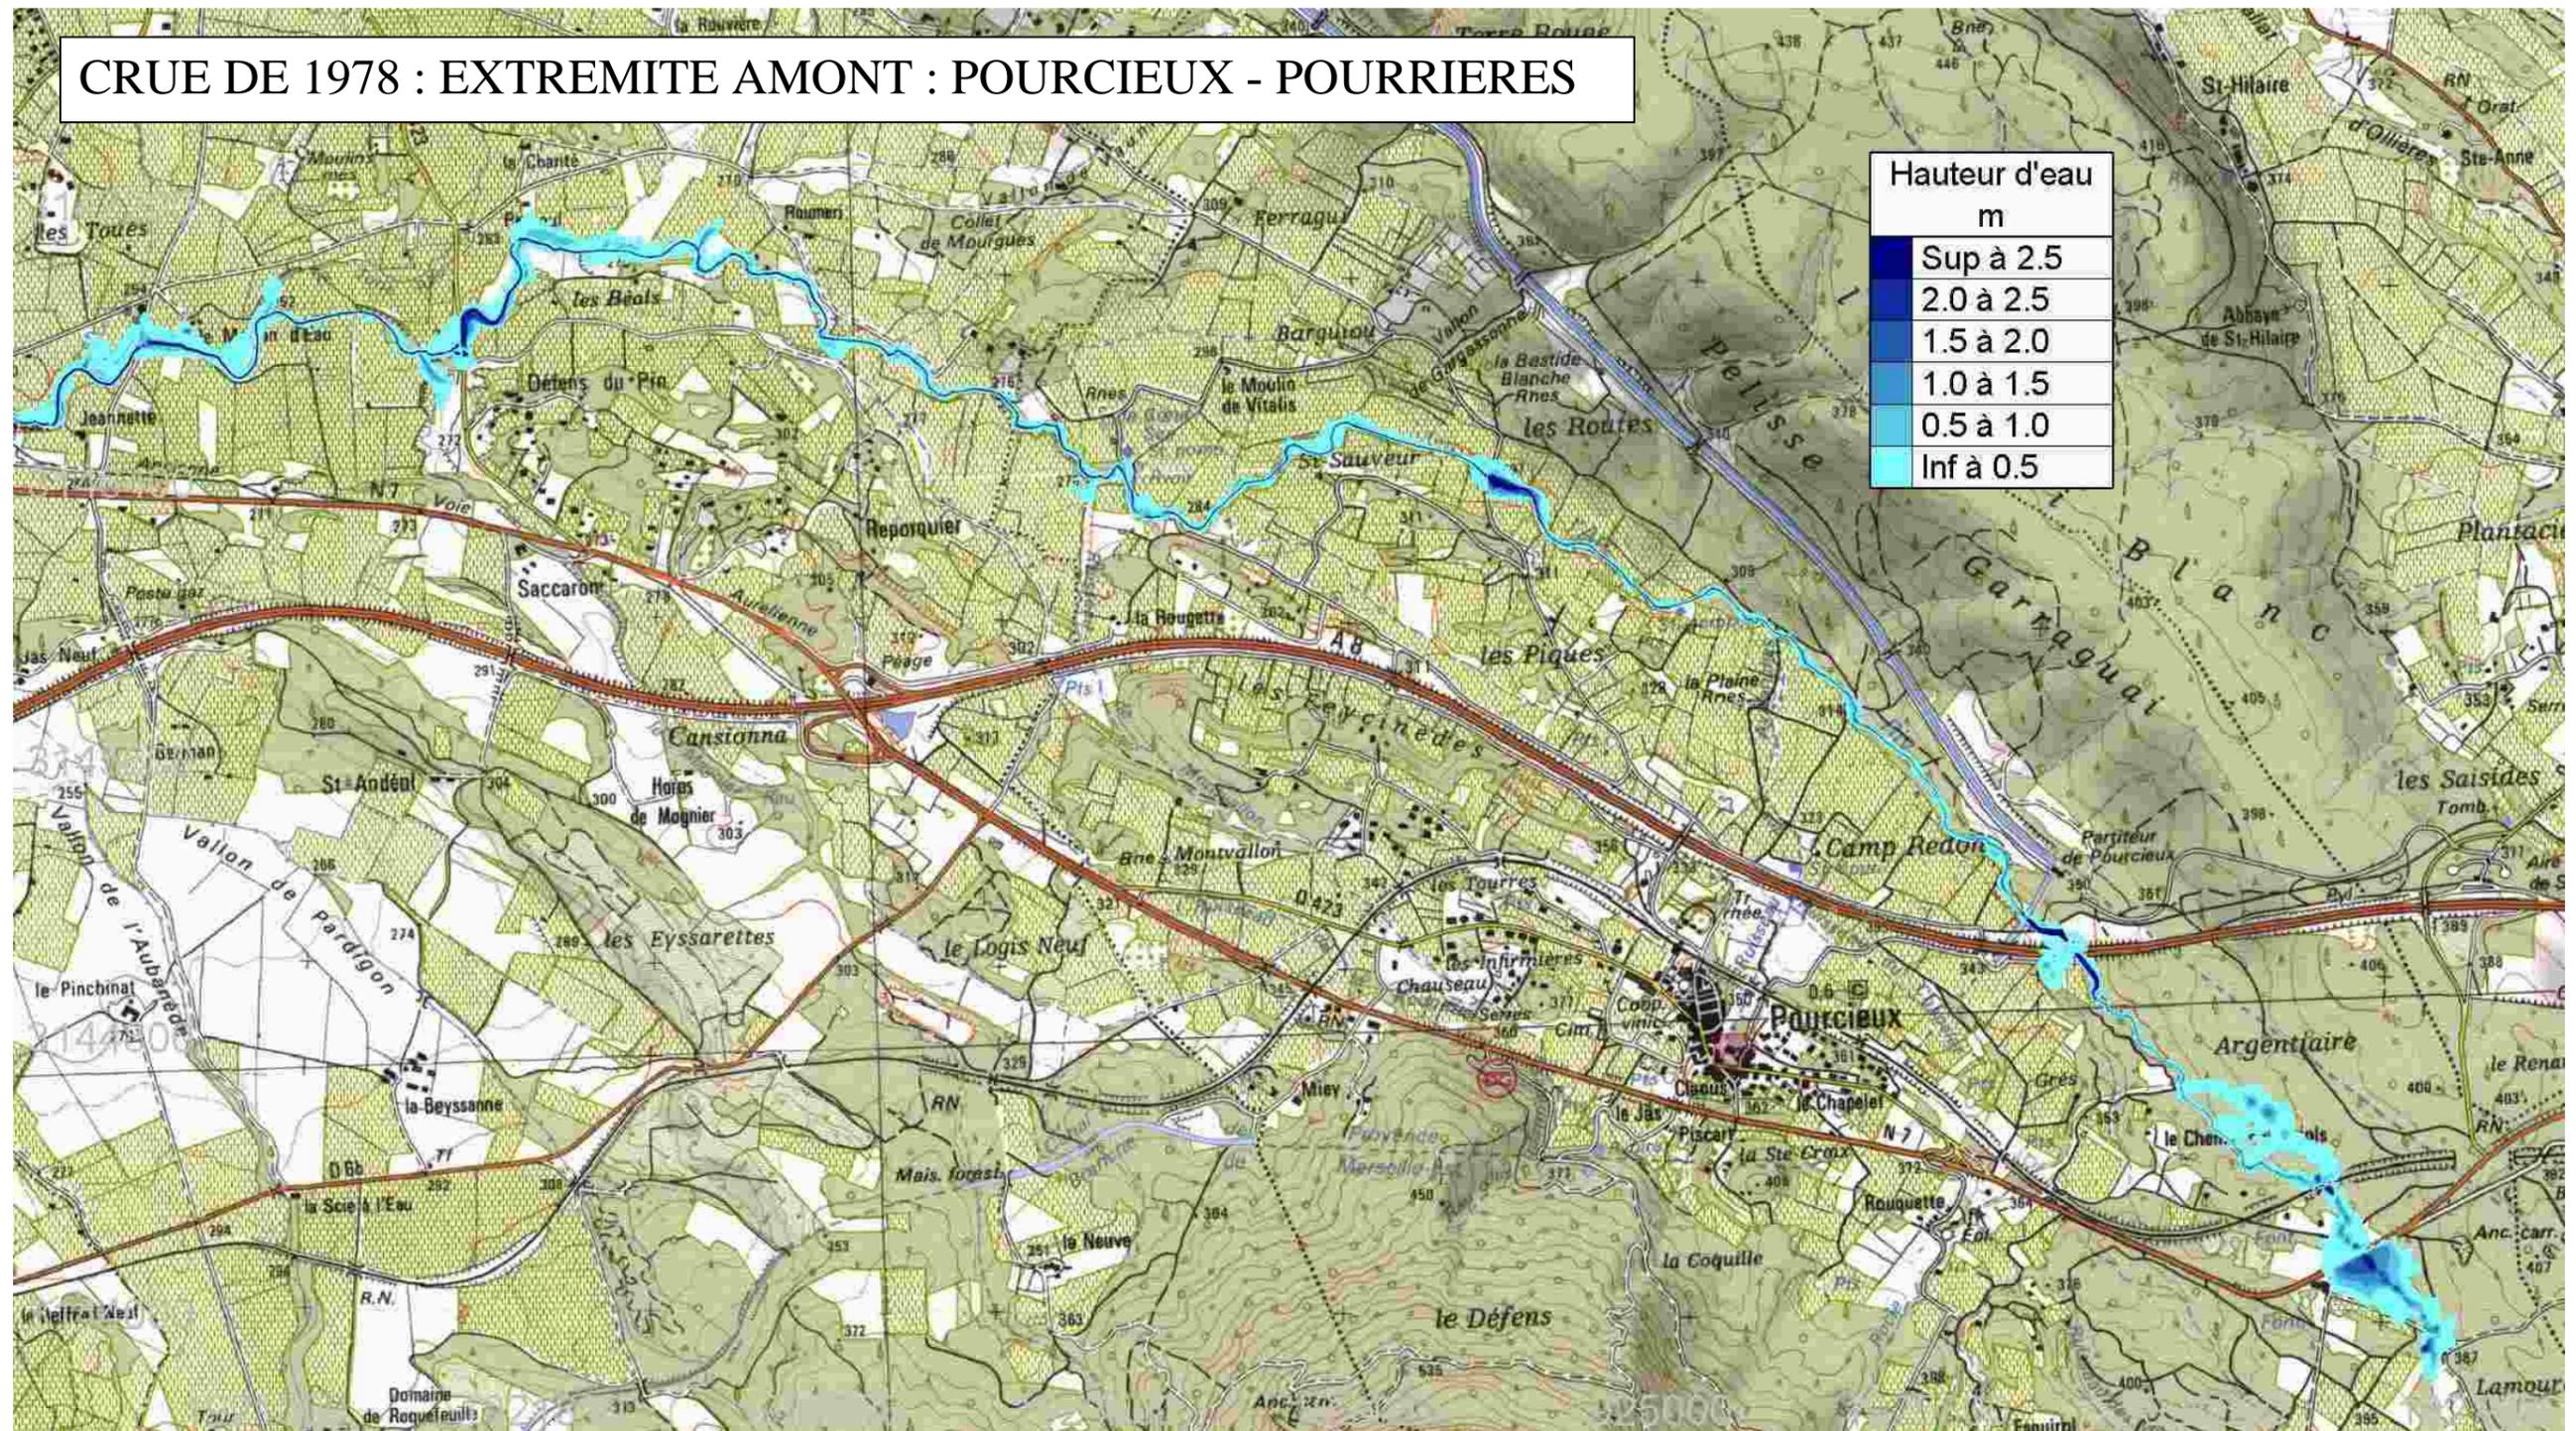
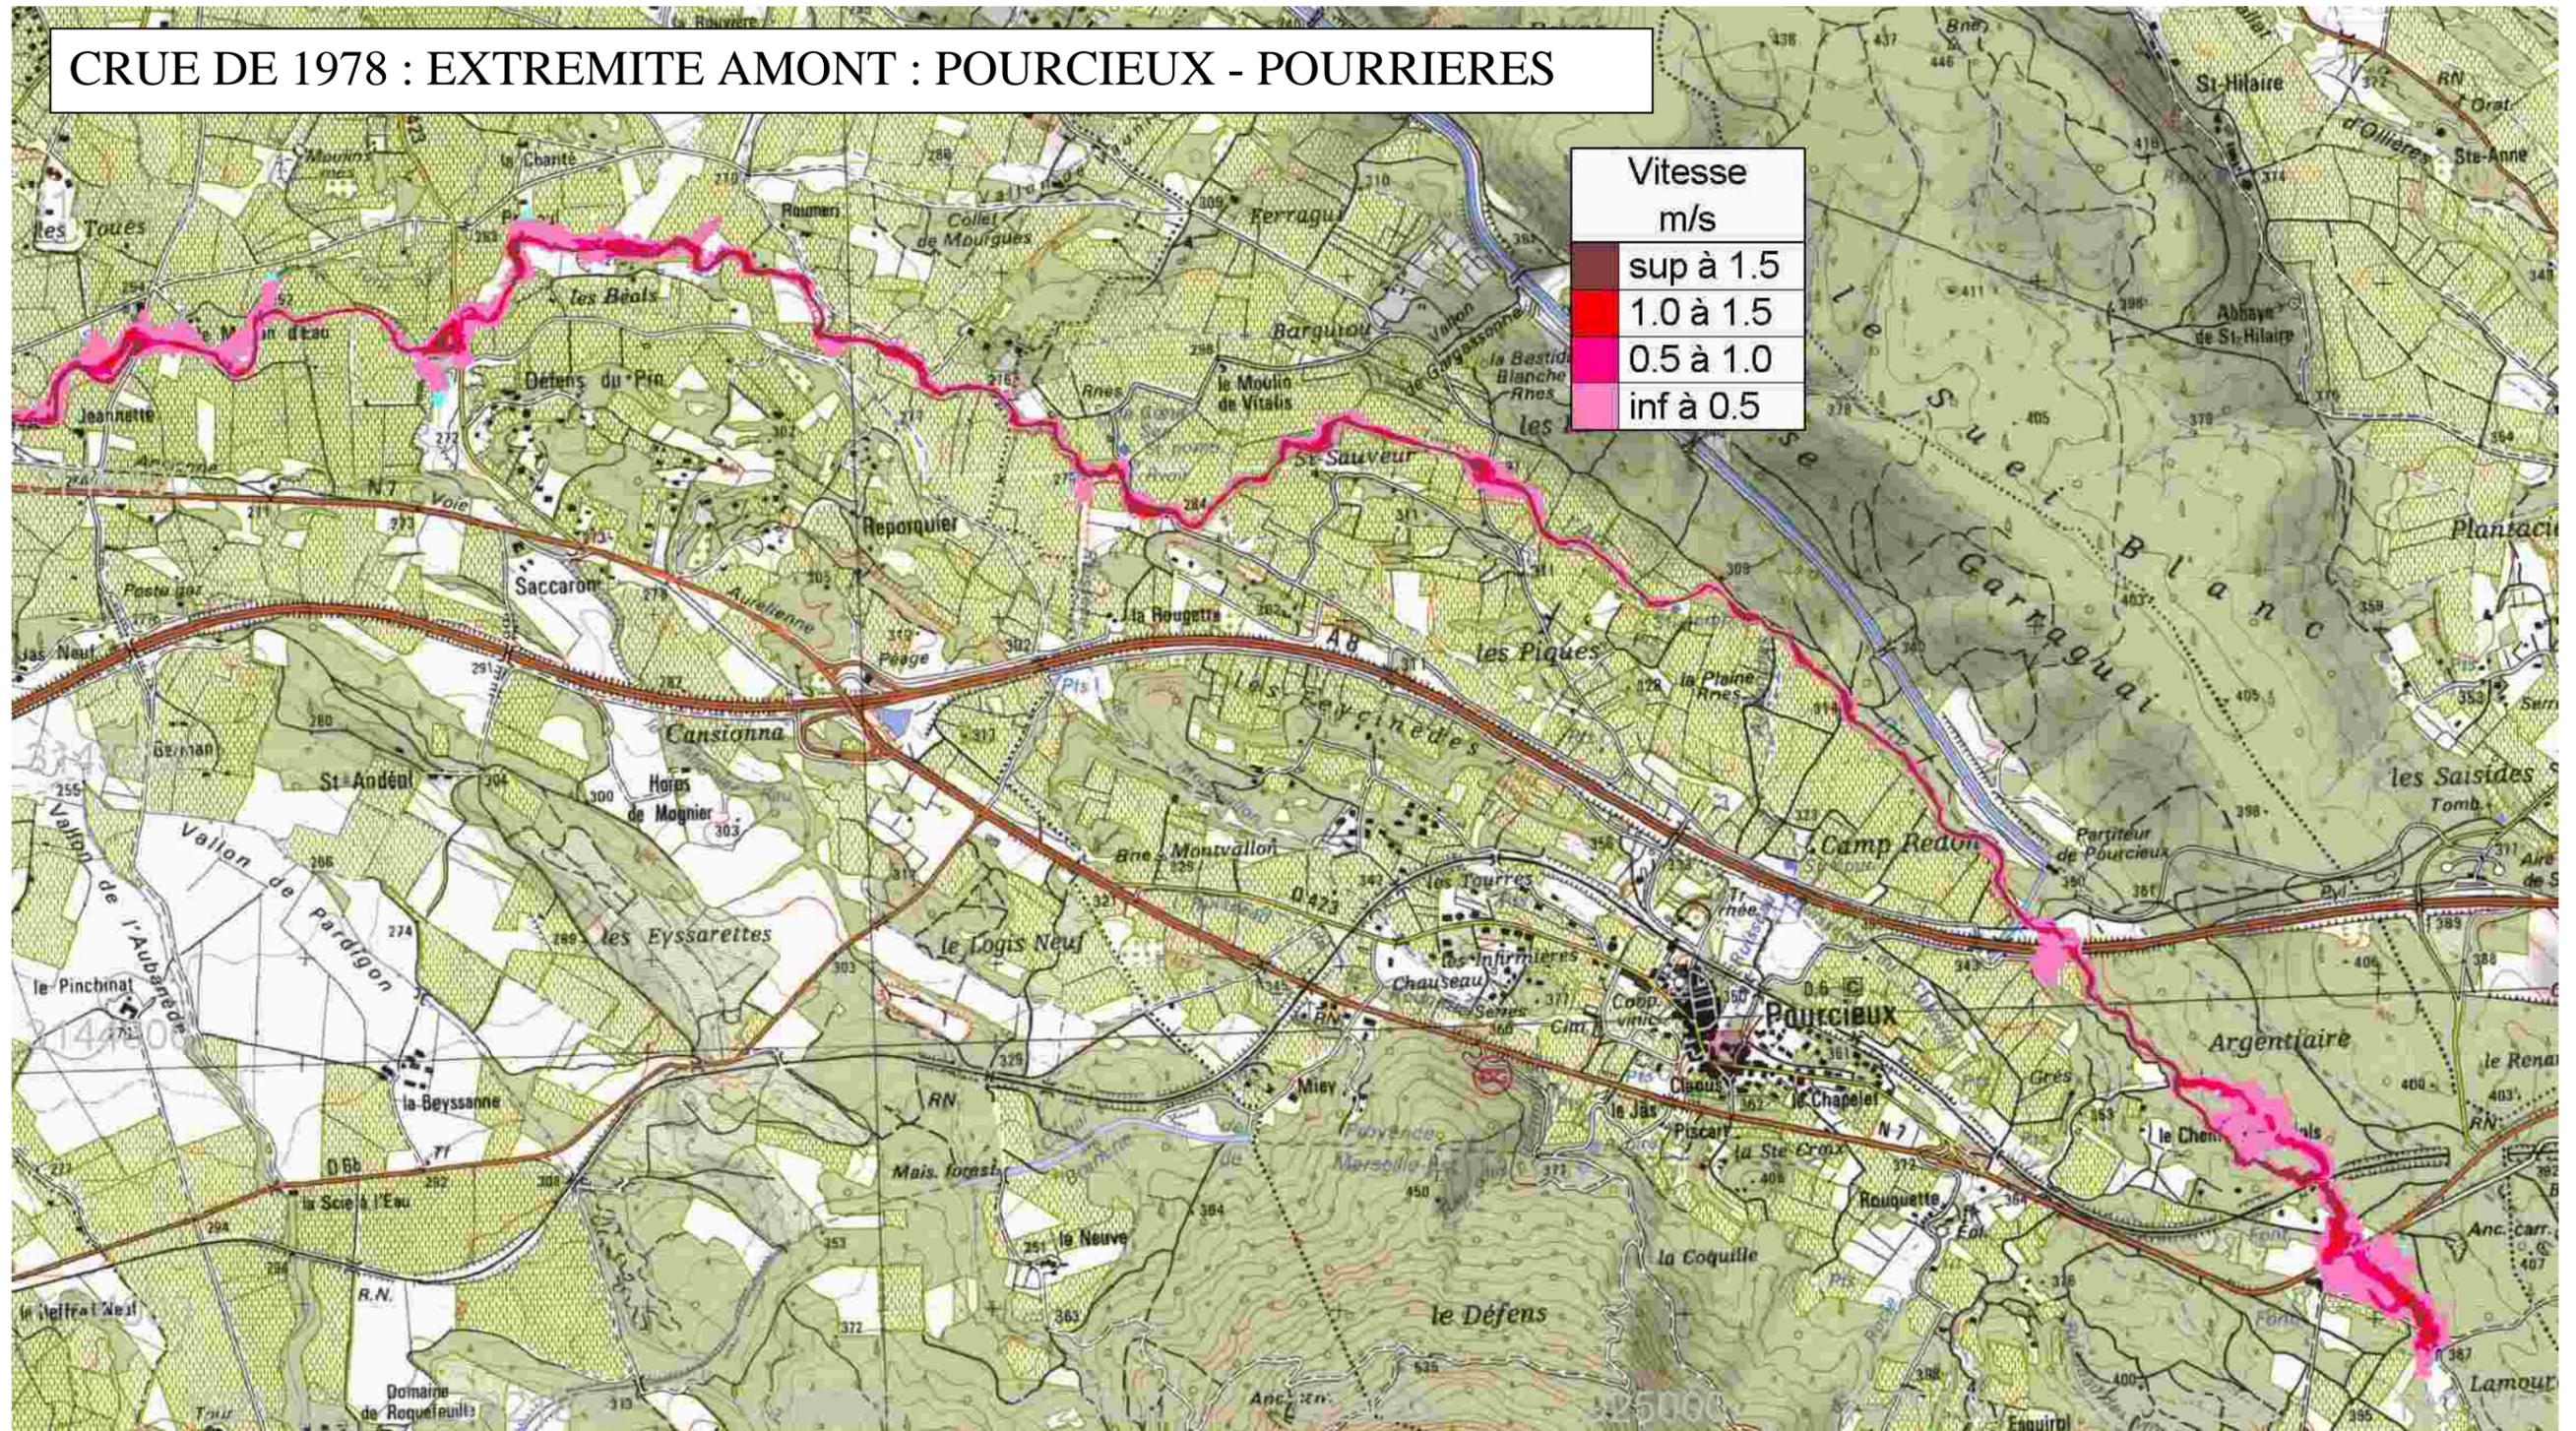
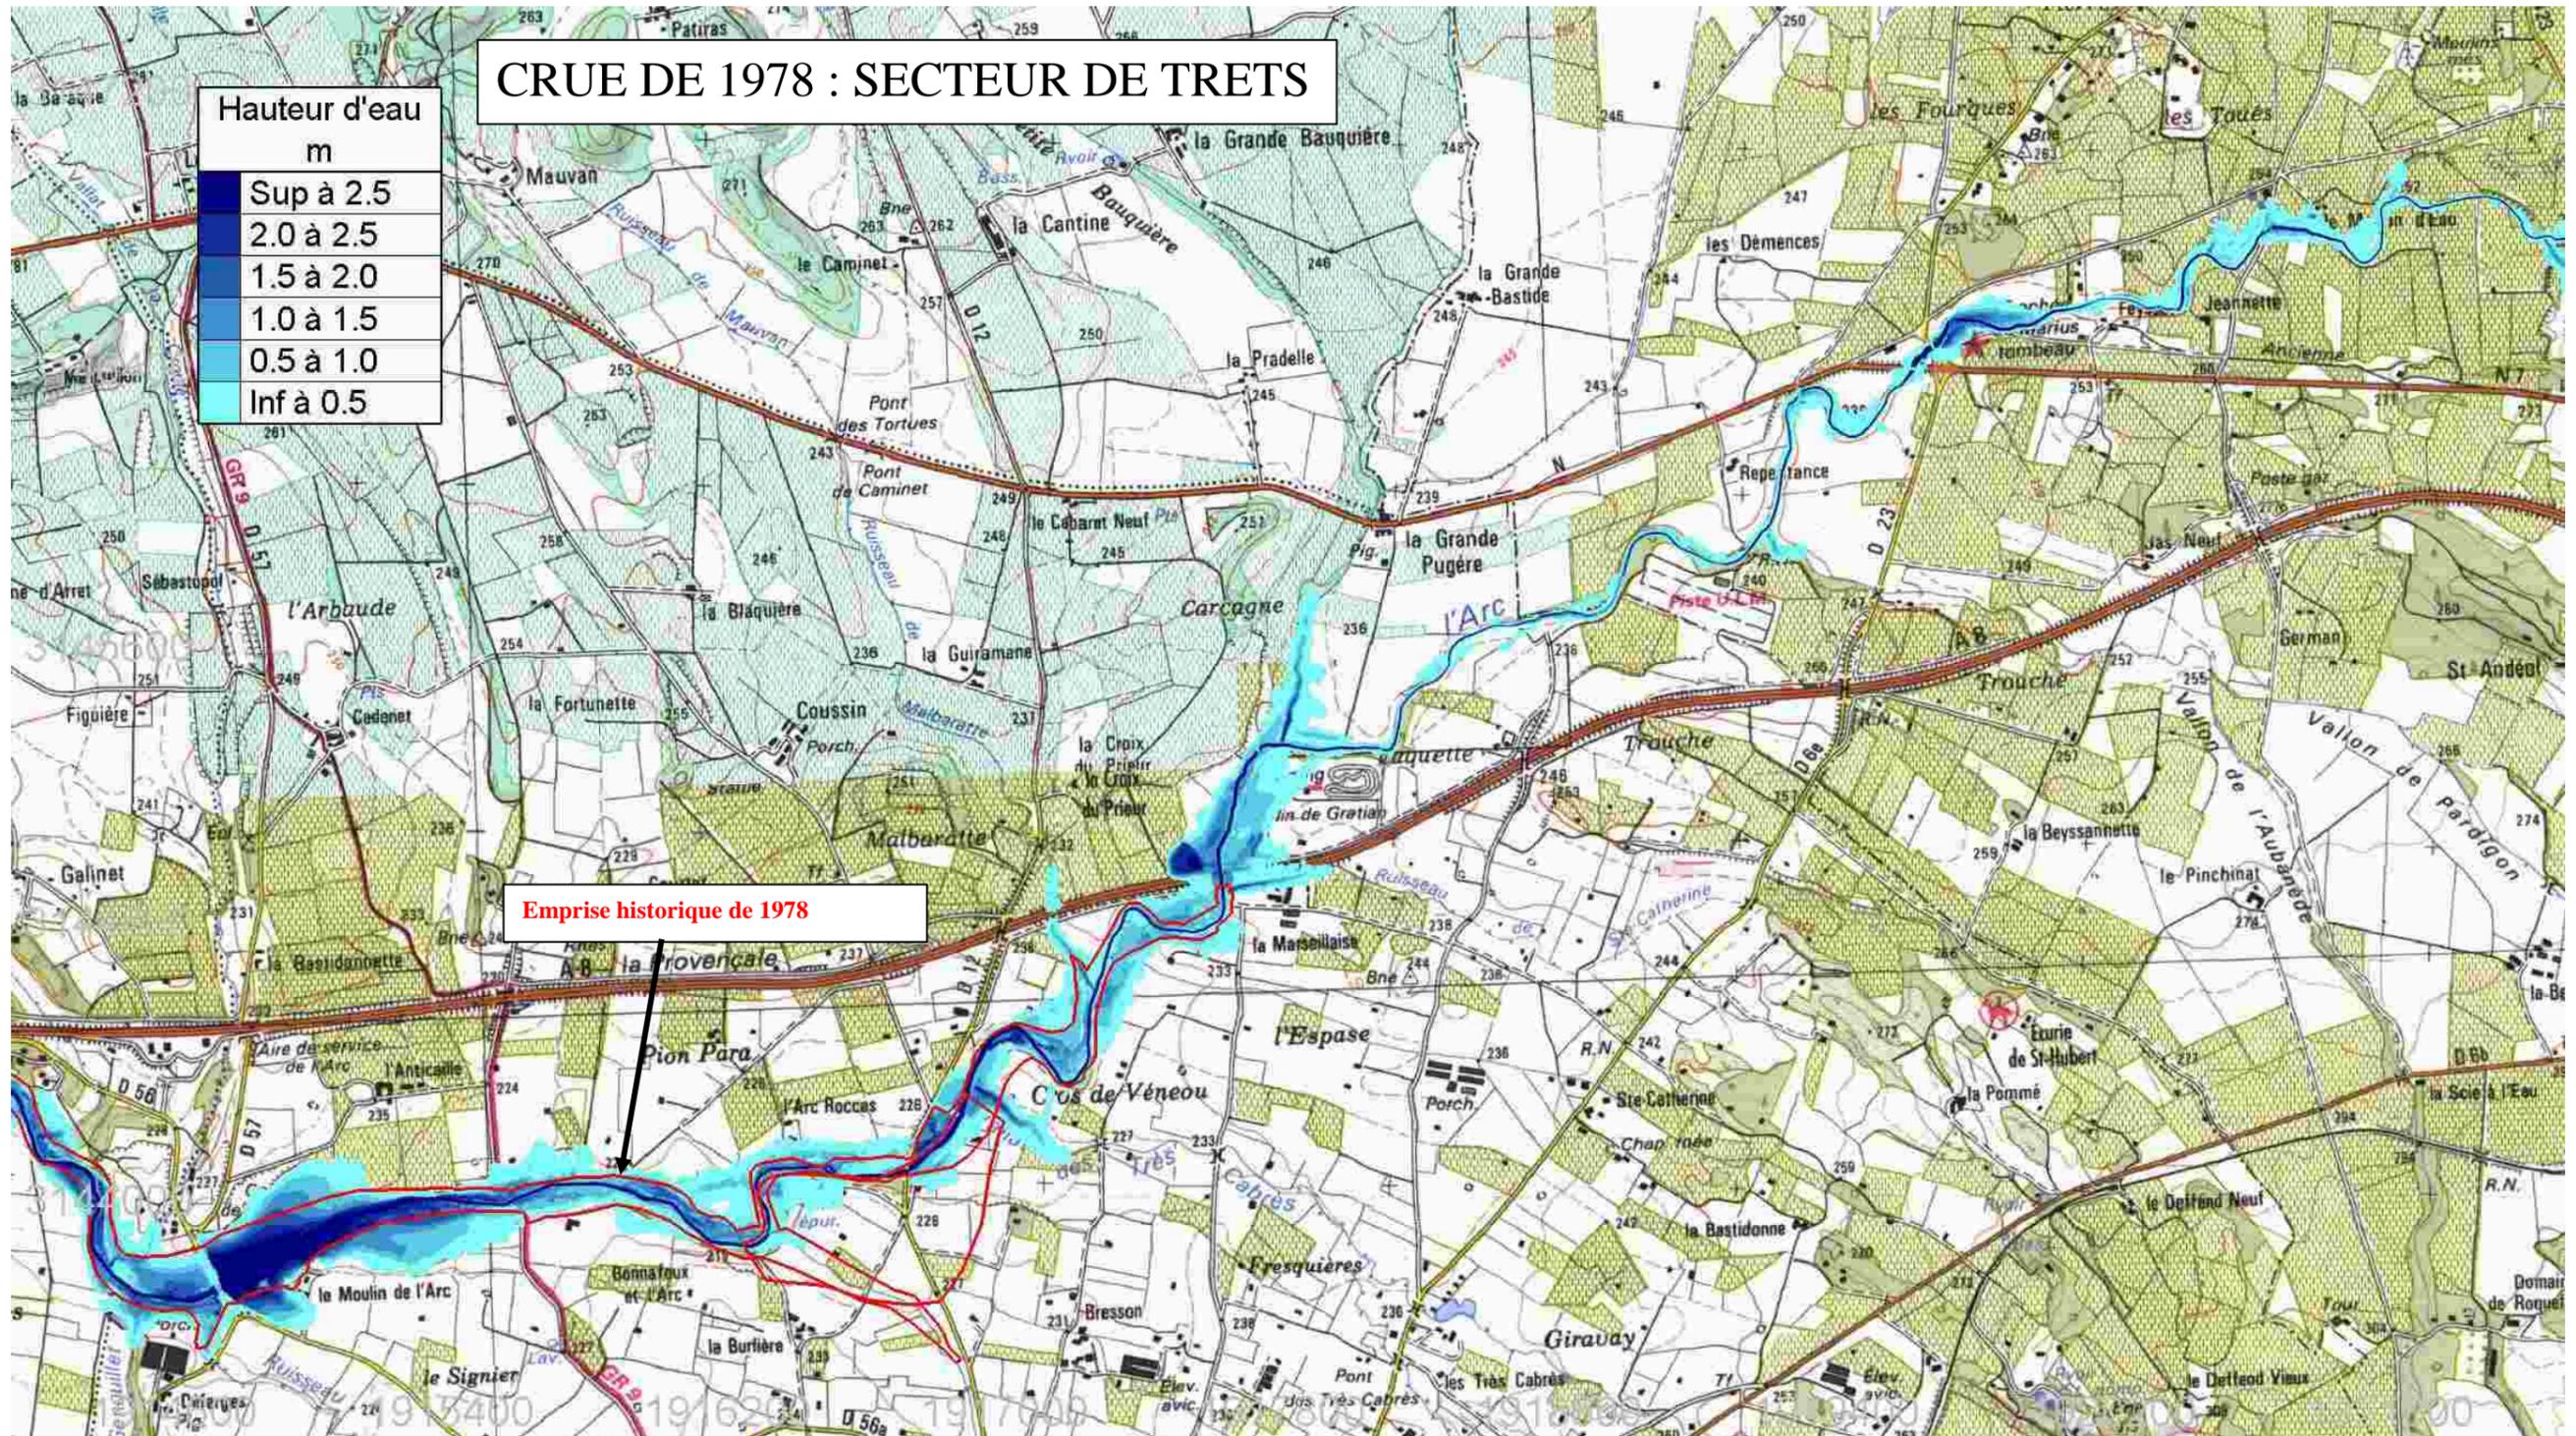
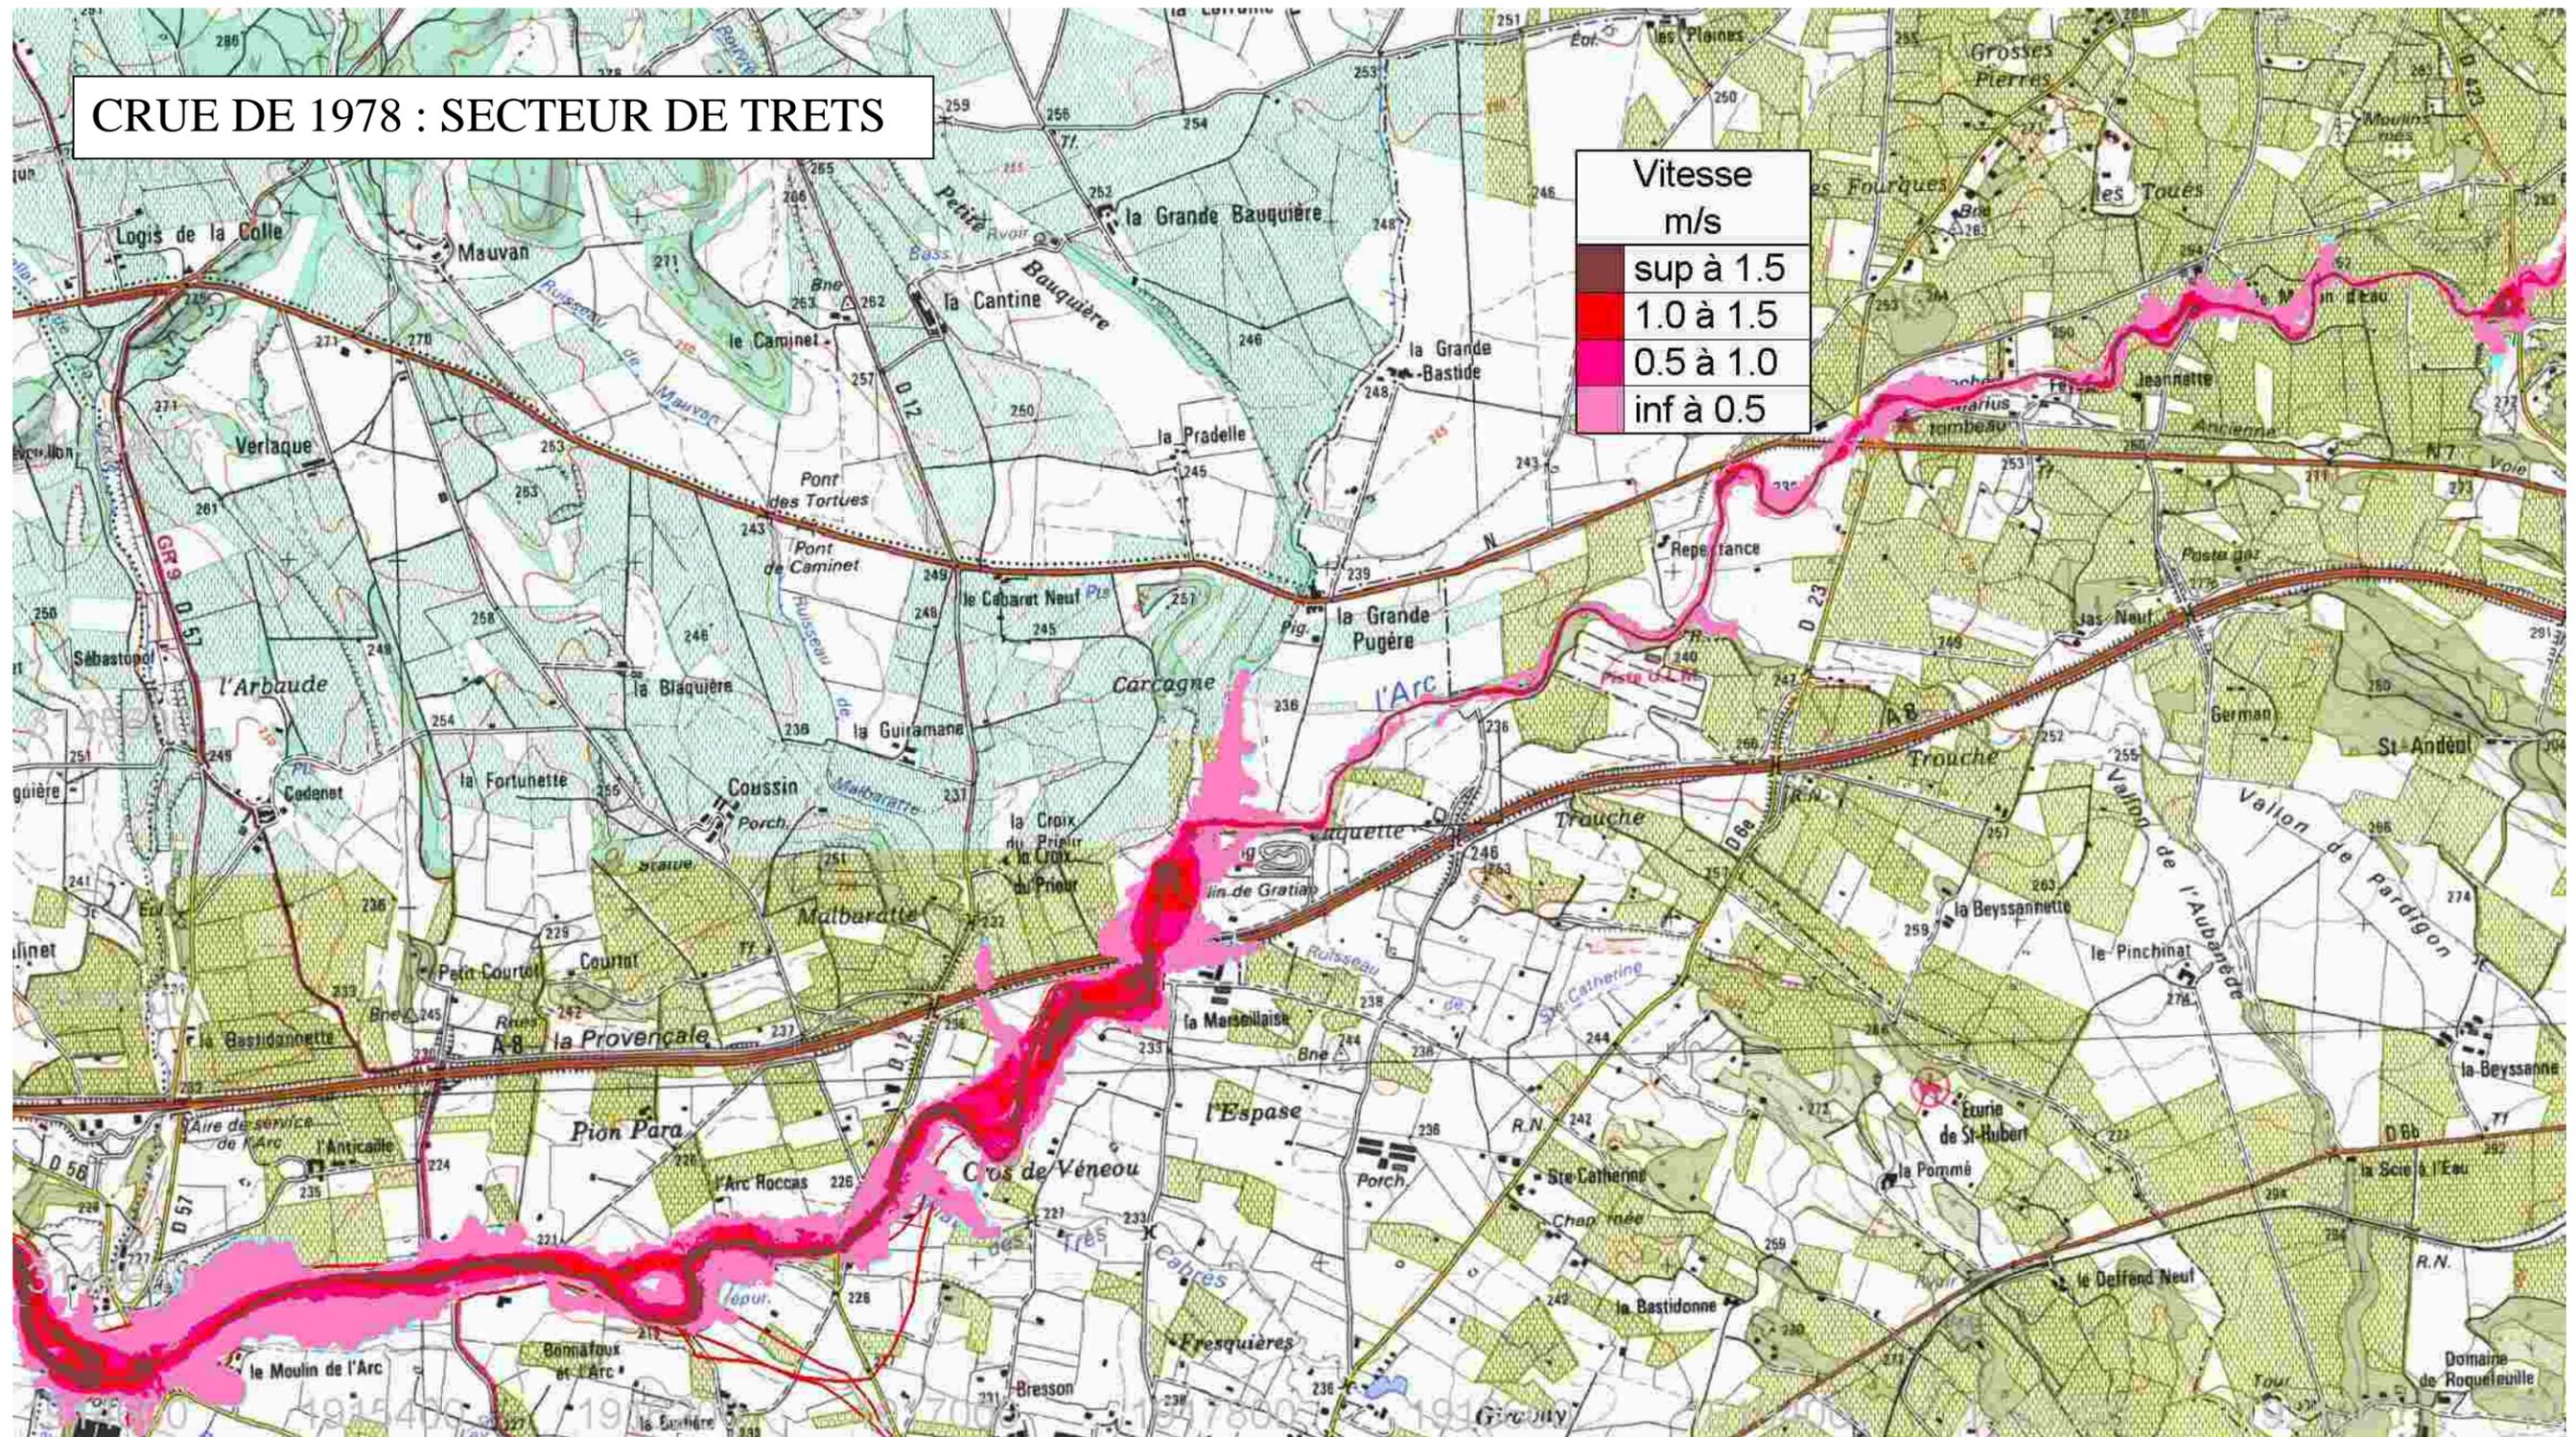
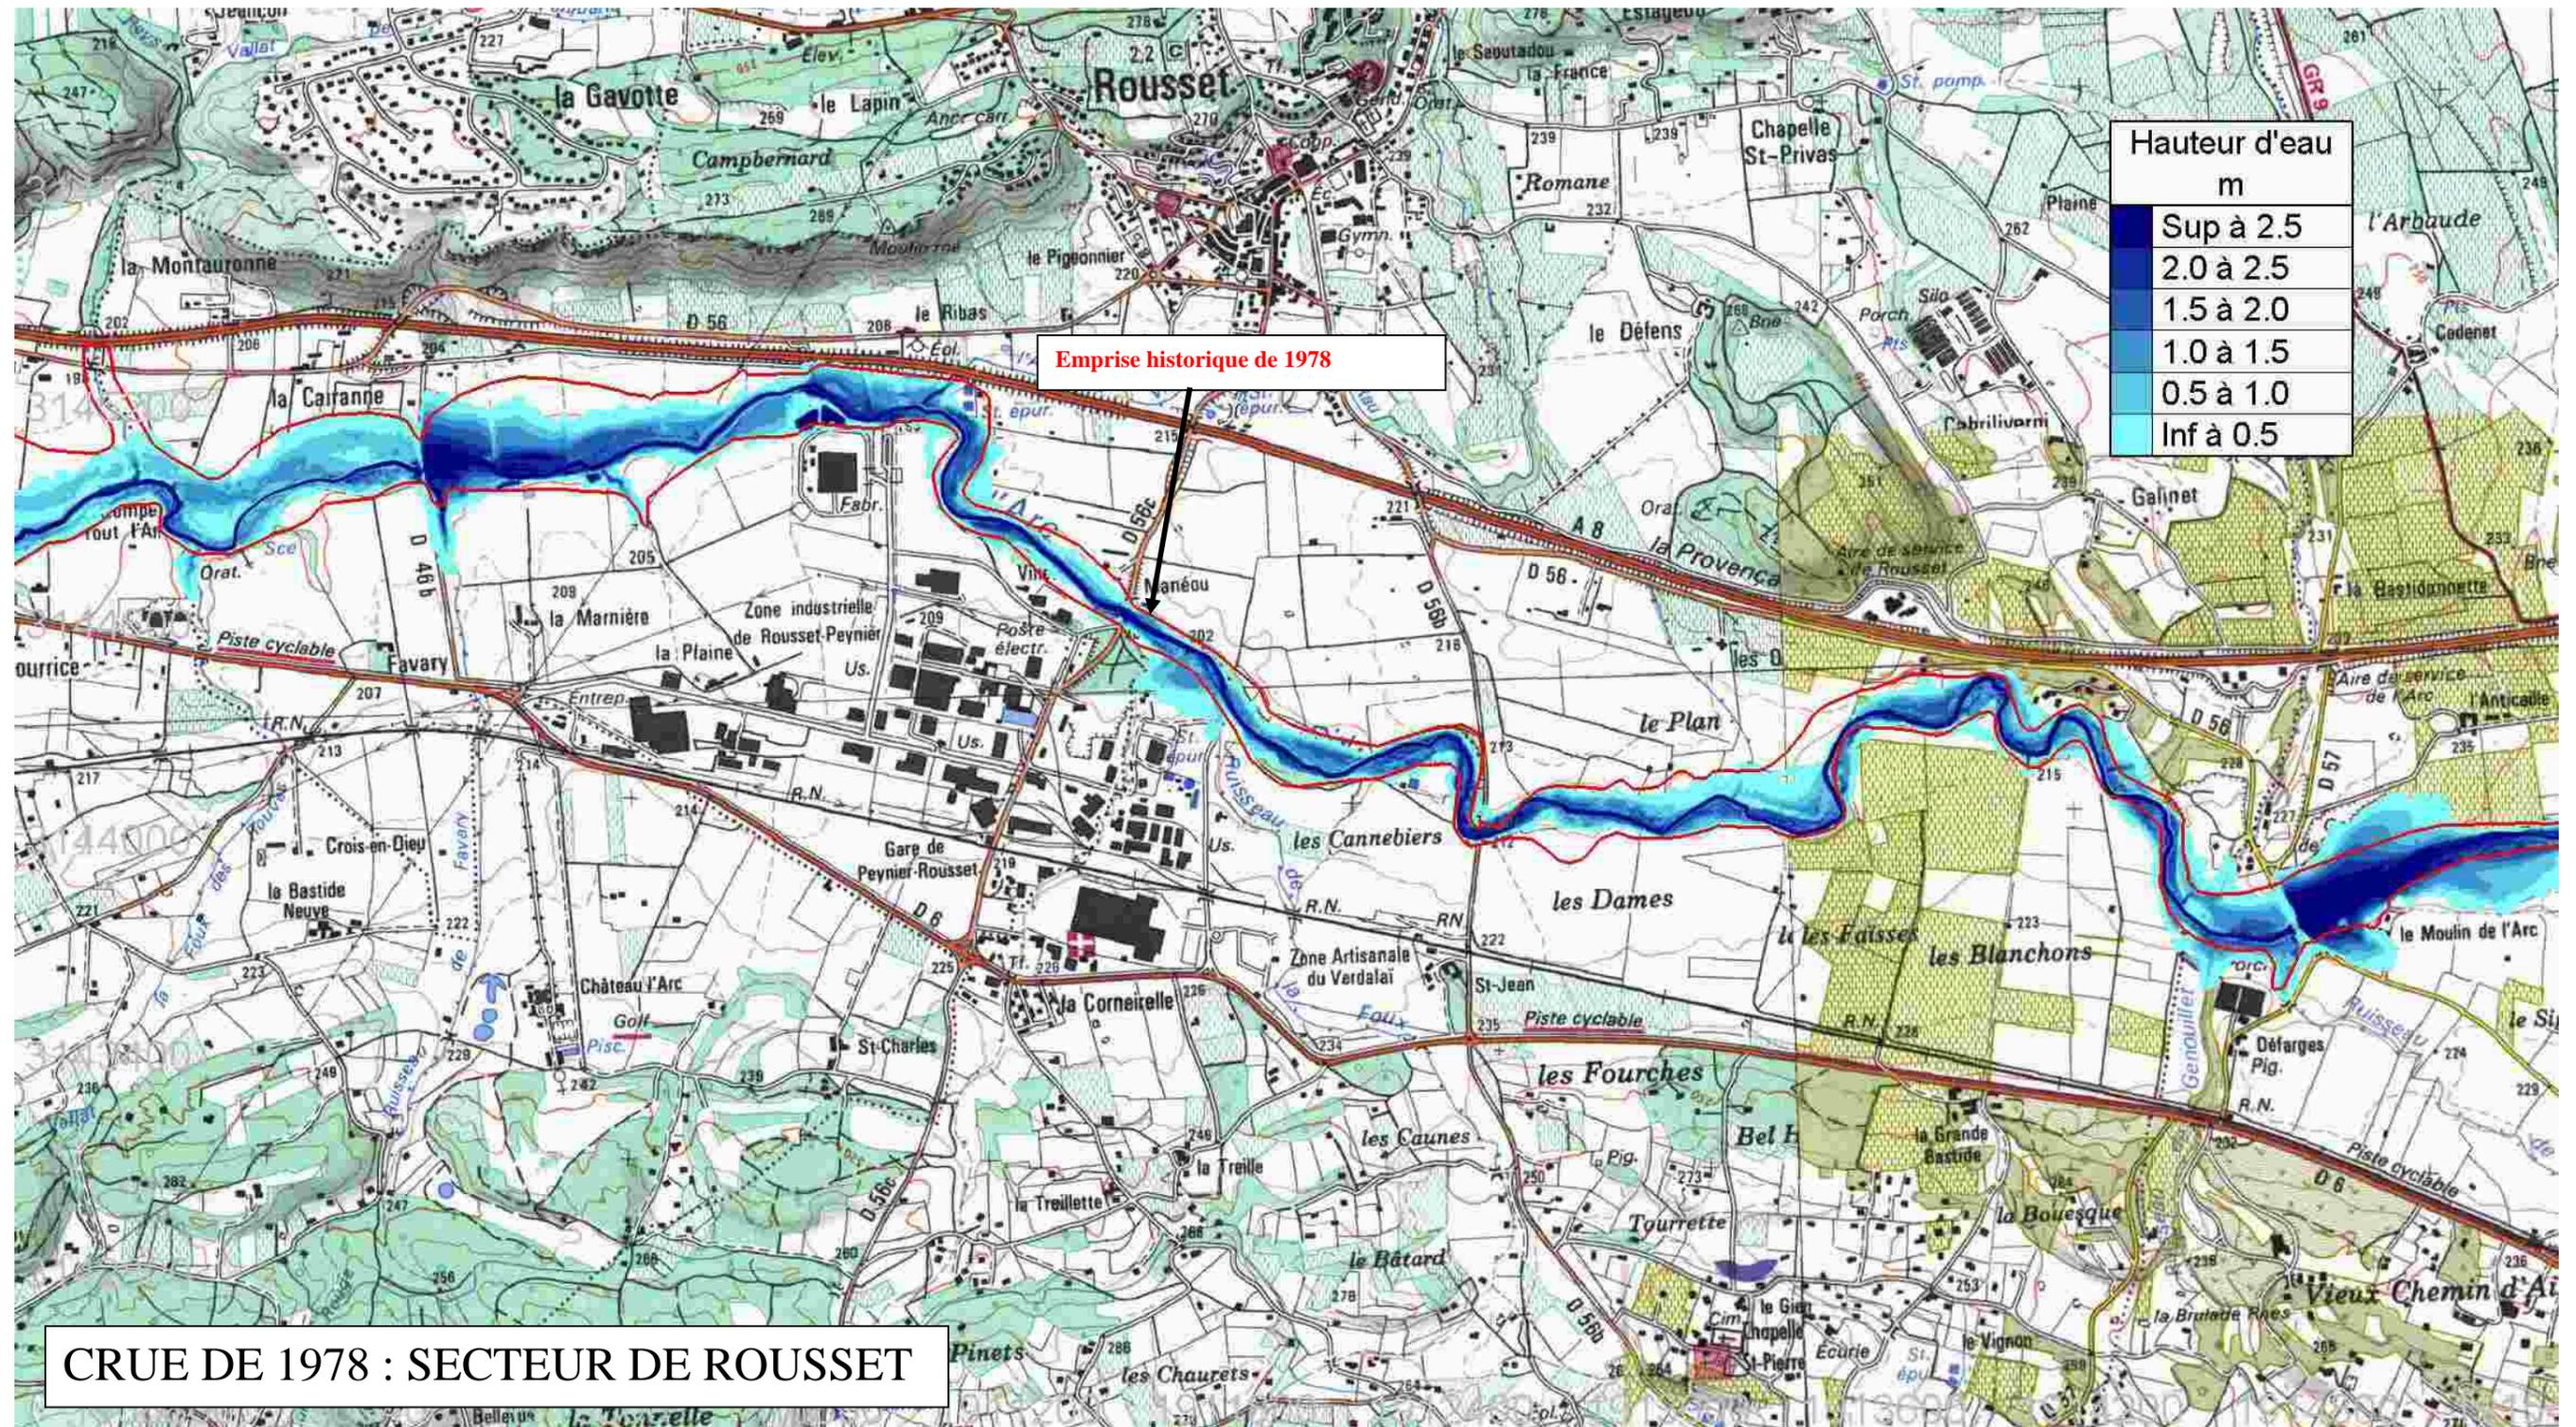
Figure 38 : Cartes des hauteurs et vitesses maximales pour la crue de 1978 (secteur amont du bassin versant – Gorges de Langesse)

Les résultats ont été analysés secteurs par secteurs. Les témoignages existants (source : étude GINGER) sont reportés sur les figures ci-dessous. Même si la plupart de ces témoignages ne donnent pas de données quantifiées, ils donnent des indications quant au déroulement de la crue et sont une aide pour le calage du modèle.

Les points de calculs de GINGER sont indiqués sur les schémas (cercle jaune) et les débits de GINGER sont comparés au débit de la modélisation. La comparaison de ces deux données permet de vérifier la cohérence entre les données de propagation et d'écroulement du modèle pluie débit de GINGER et la modélisation hydraulique.

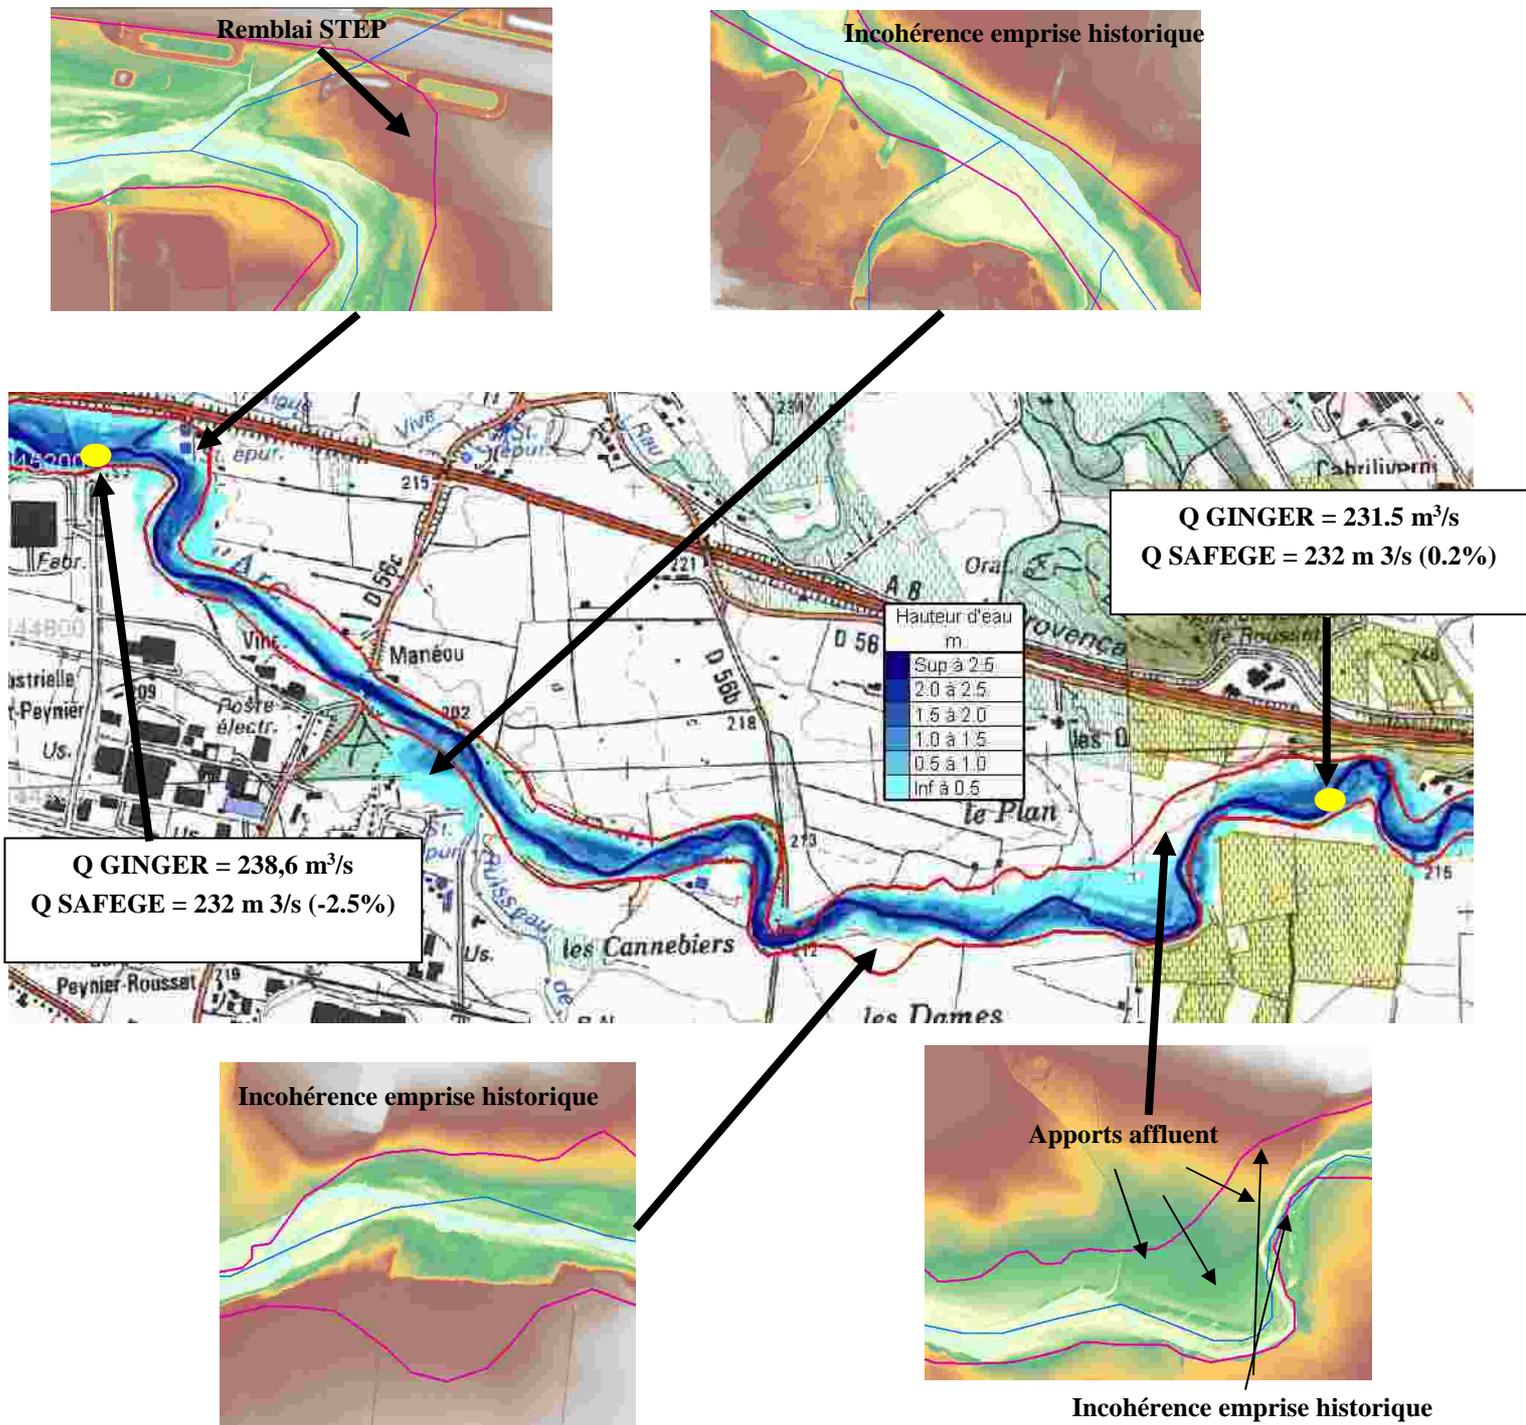
Figure 40 : zoom 1978 : amont de la zone industrielle de Rousset

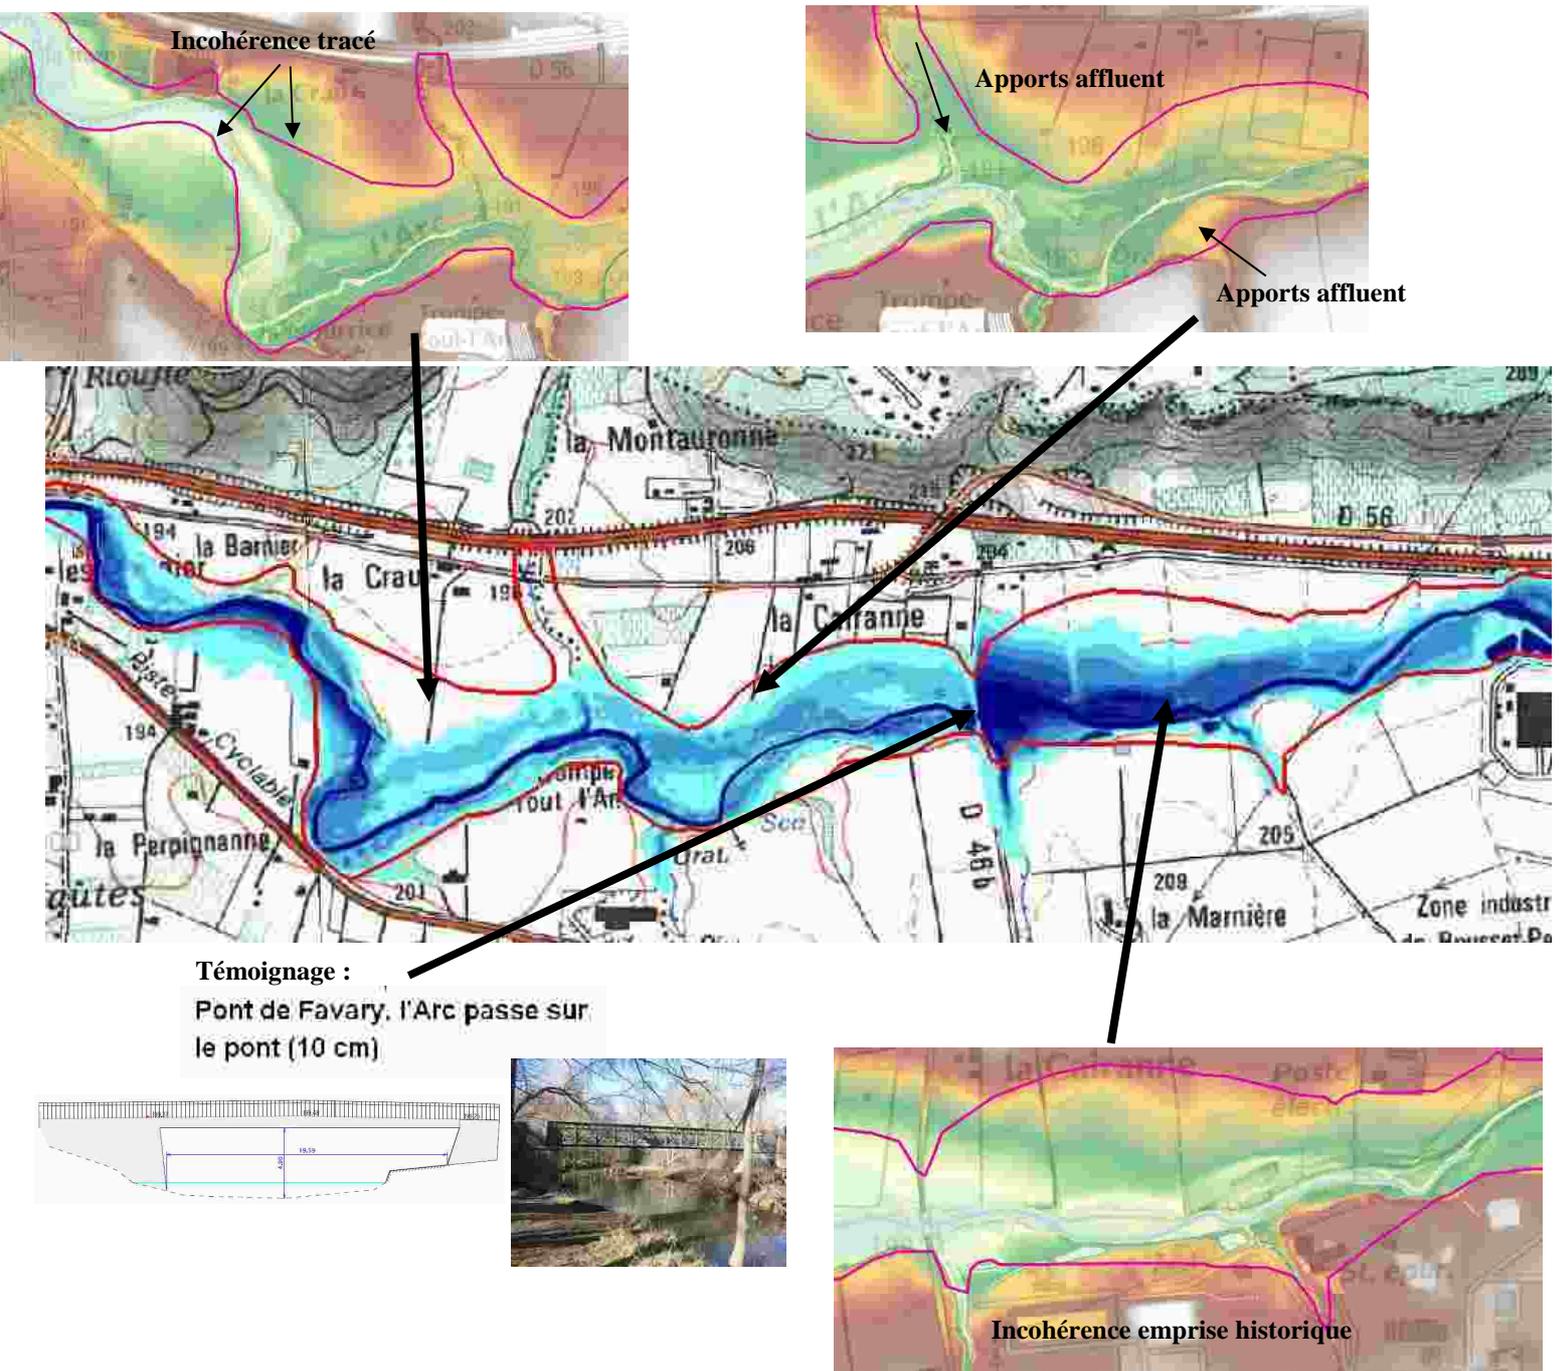
Figure 41 : zoom 1978 : secteur de Favary (Rousset)

Au niveau du pont de Favary, le modèle représente bien sur le pont un débordement de l'ordre de 10 cm ($Z_{eau} = 199.50$ m NGF – point haut du tablier = 199.48 m NGF), ce qui est du bon ordre de grandeur par rapport à ce qui a été observé.
