Aout 2015

Étude hydraulique sur le bassin versant de l'Arc dans le cadre de l'identification des Territoires à Risques Importants

*Phase 2 : modélisation hydraulique et
cartographie des aléas*

SAFEGE
Ingénieurs Conseils

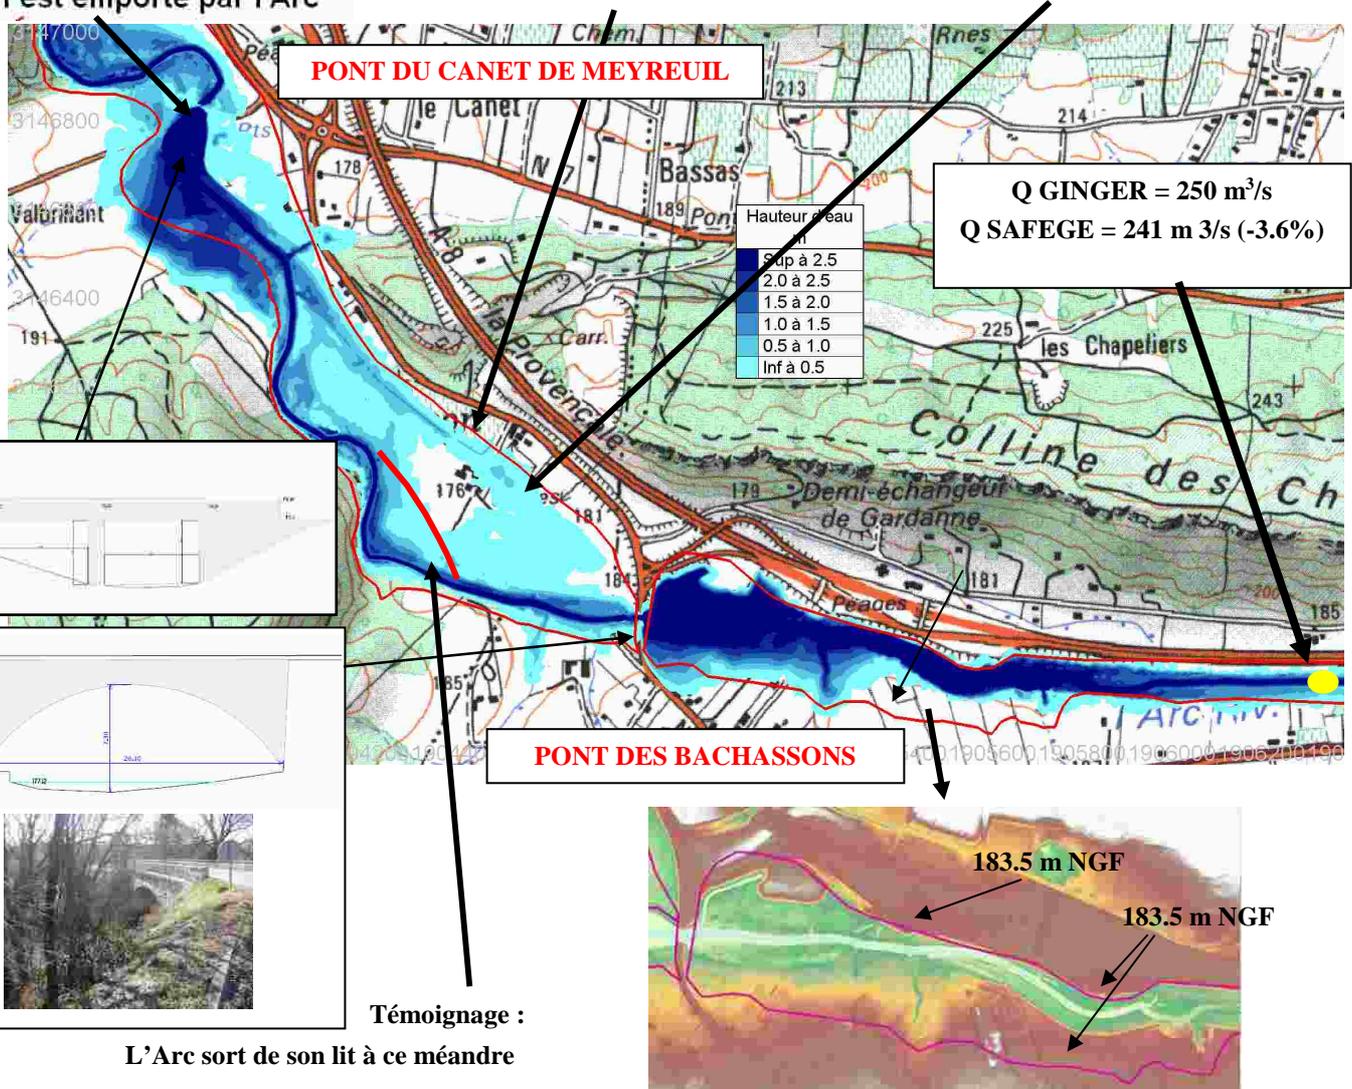
Figure 42 : zoom 1978 : secteur Bachasson

La description de la crue en aval du pont de Bachasson est bien représentée par le modèle (coupure du méandre, écoulement à travers la plaine, inondation du canal du Moulin) et le modèle est fidèle à l'emprise de crue.

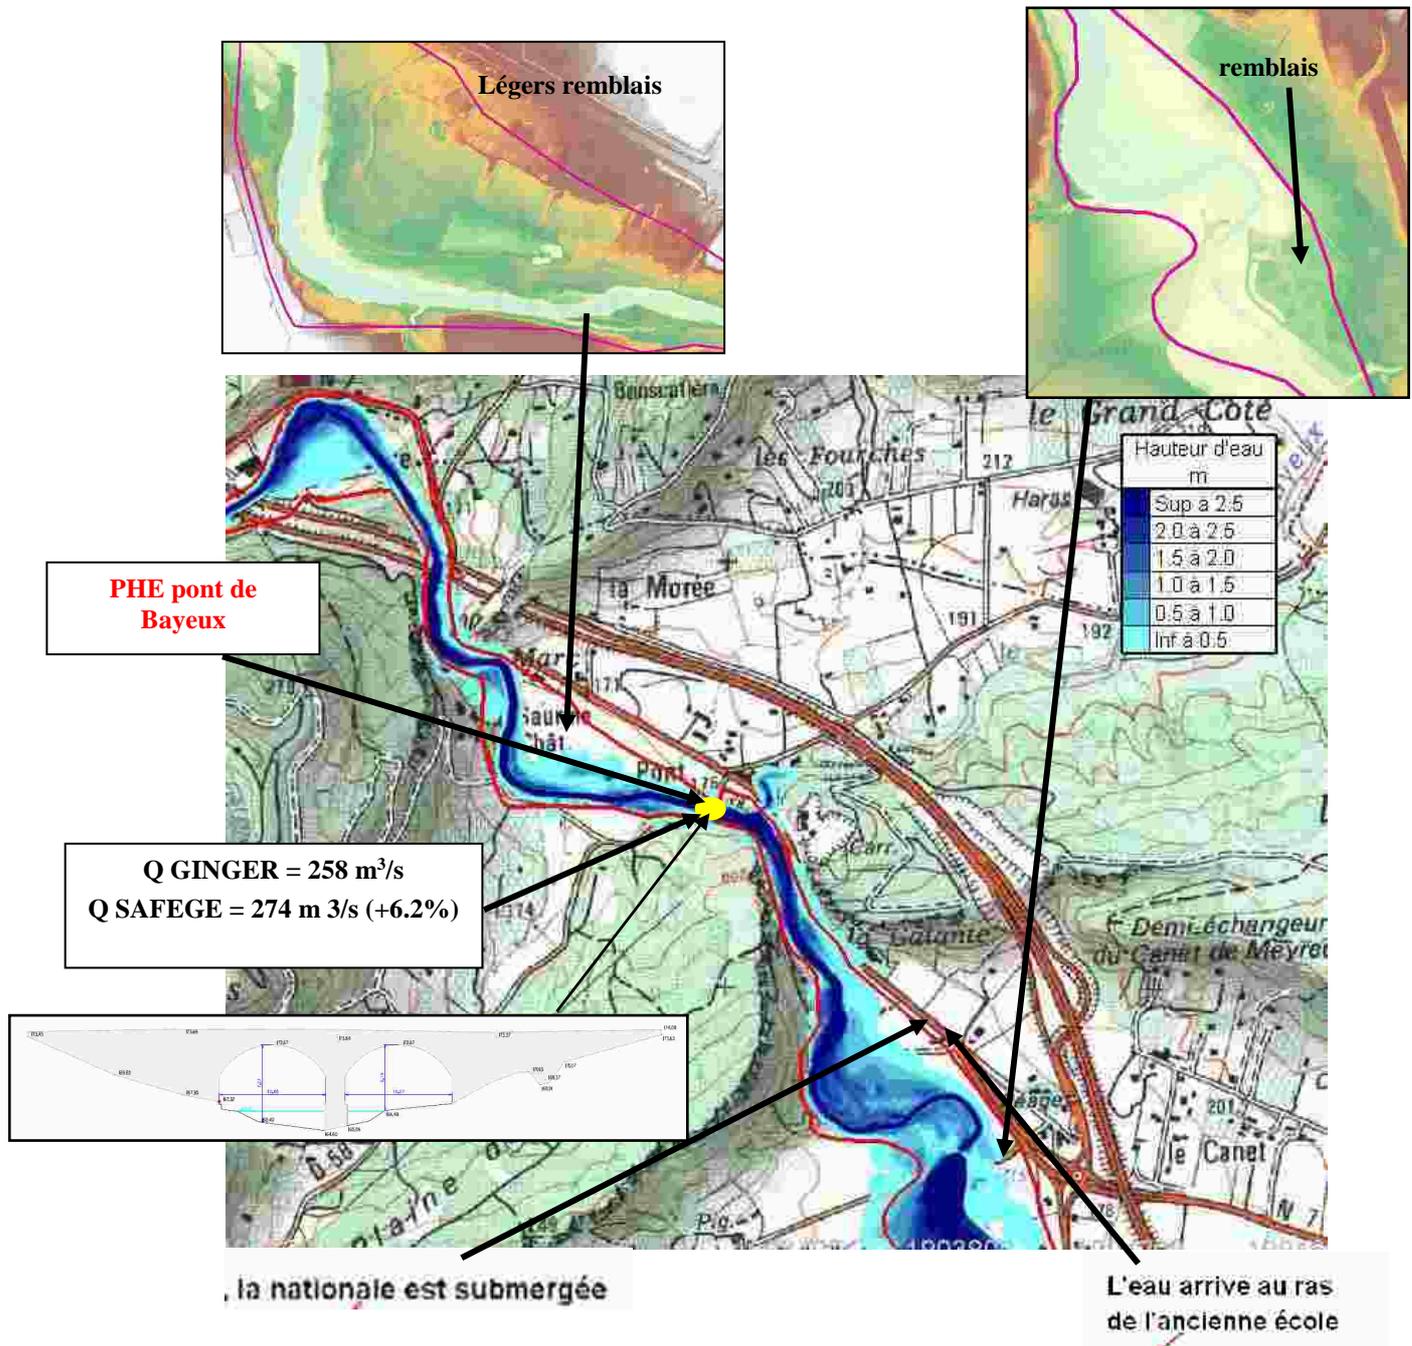
Figure 43 : zoom 1978 : secteur de Pont de Bayeux

Le modèle ne fait pas apparaître d'eau sur un secteur où la nationale a été submergée en 1978. On peut penser que le remblai (logements) implanté en amont de cette zone modifie le fonctionnement hydraulique du secteur.

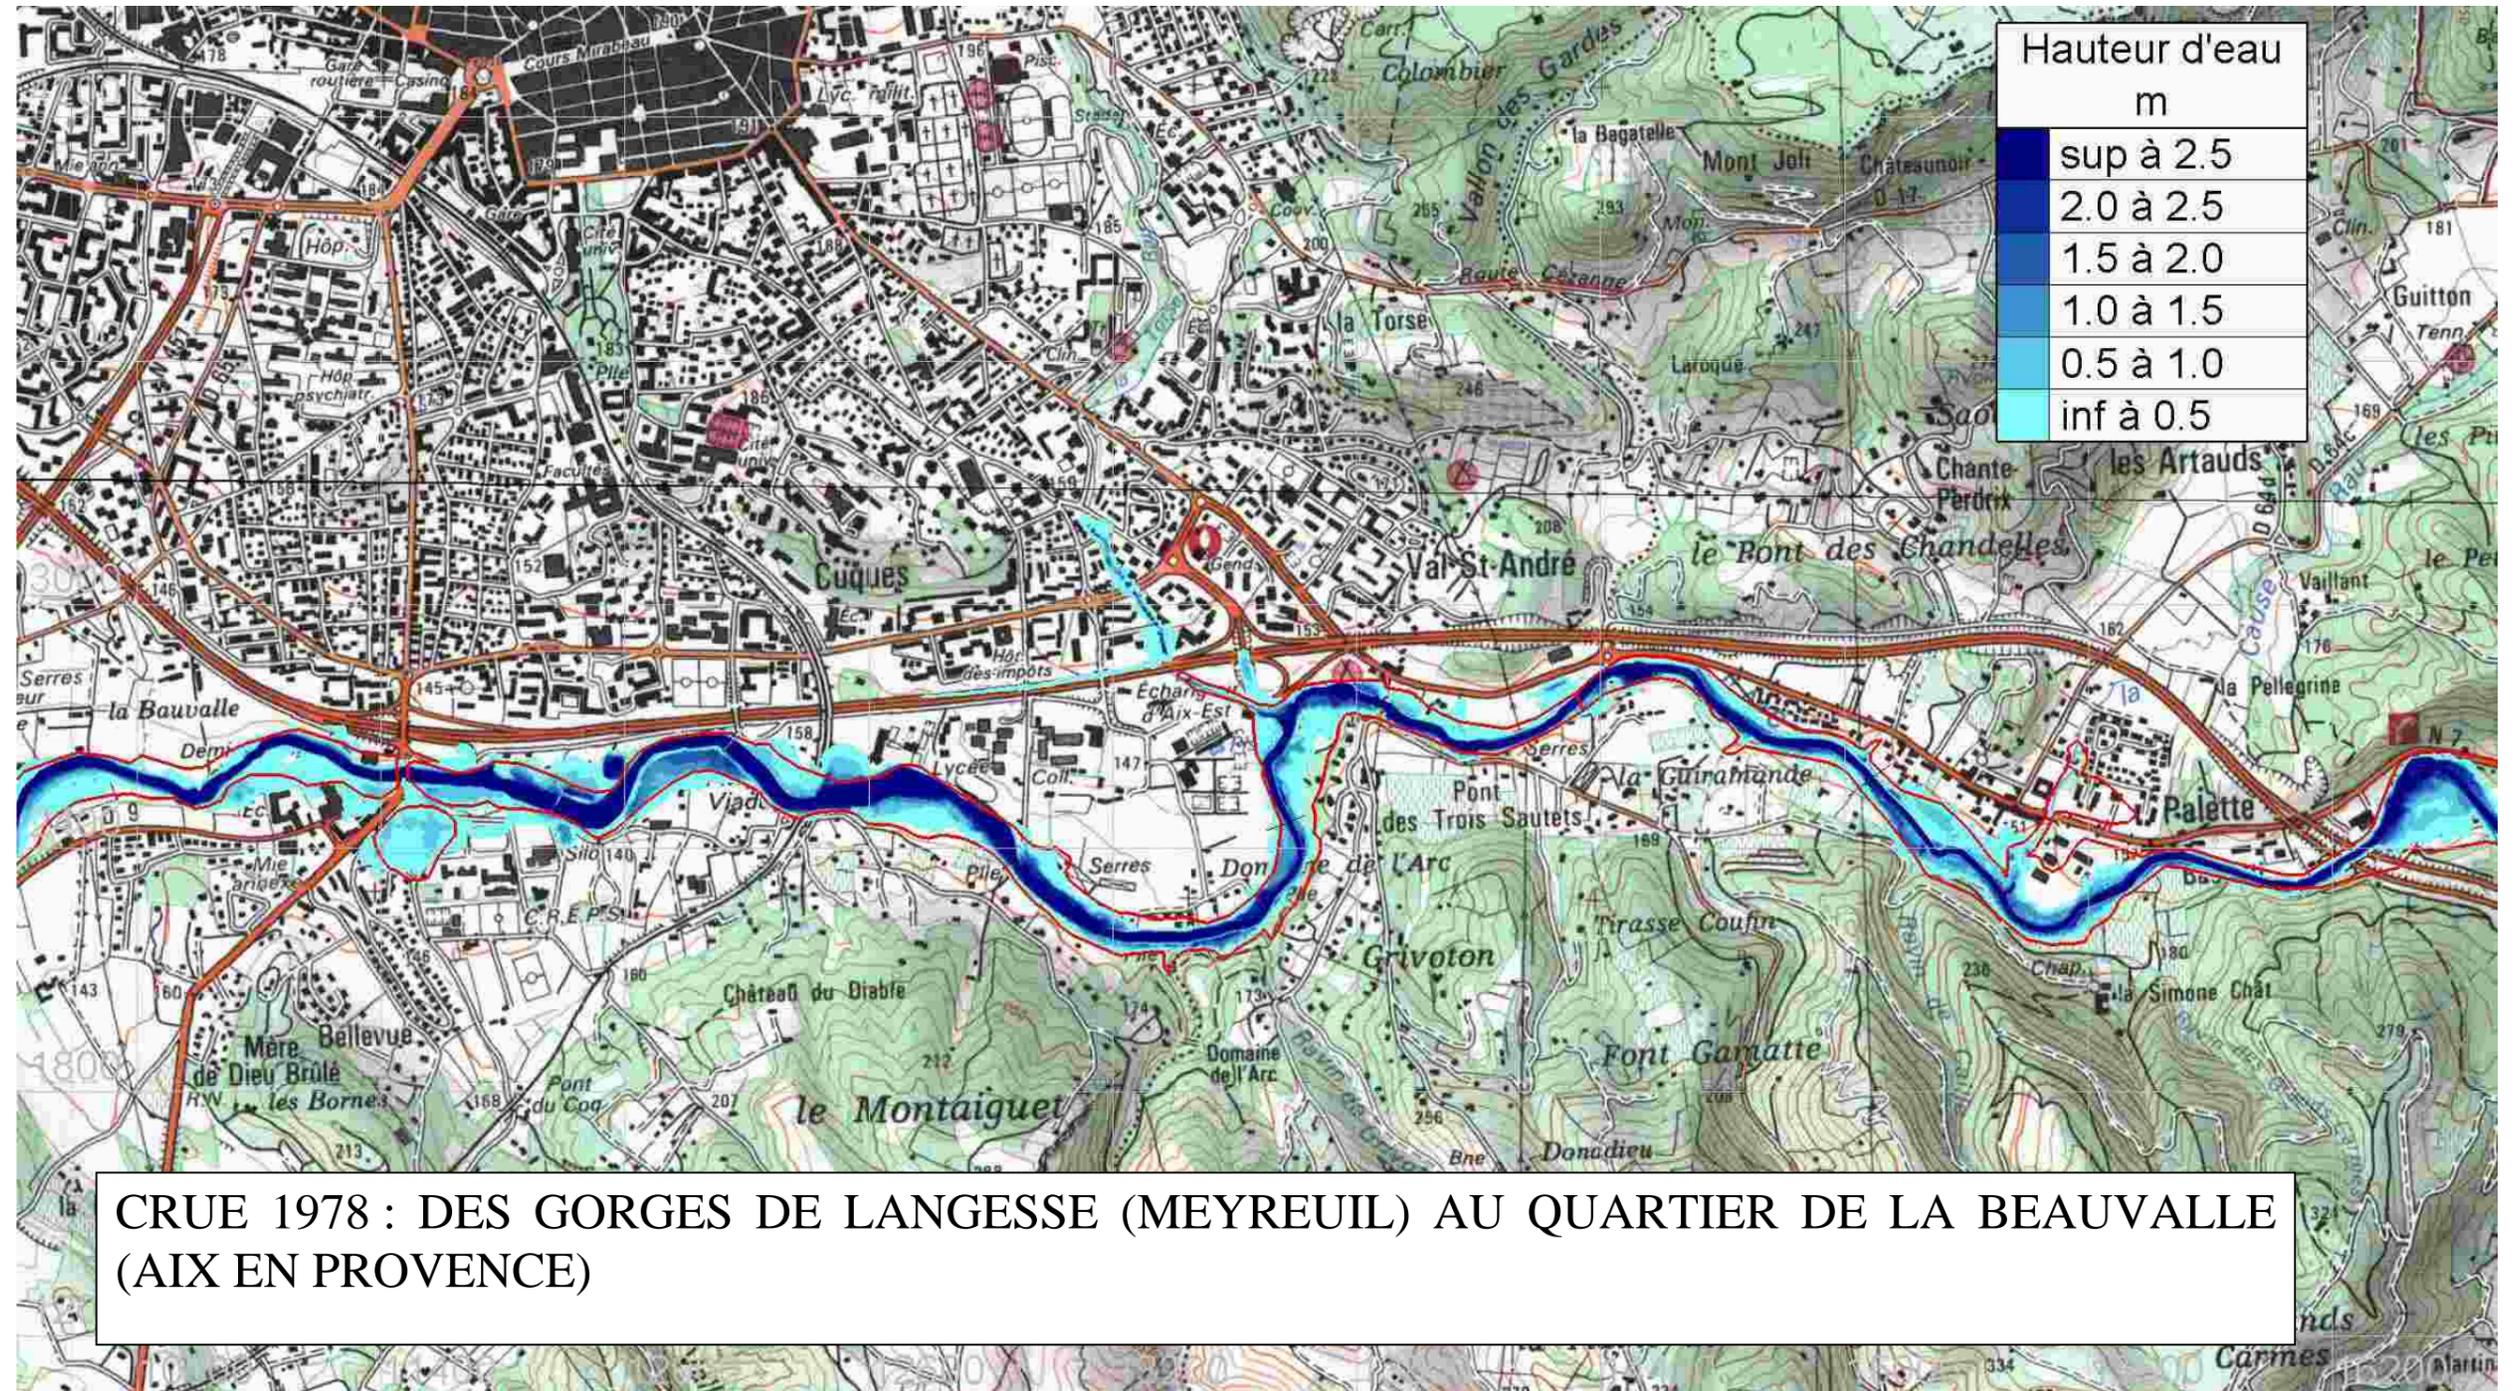
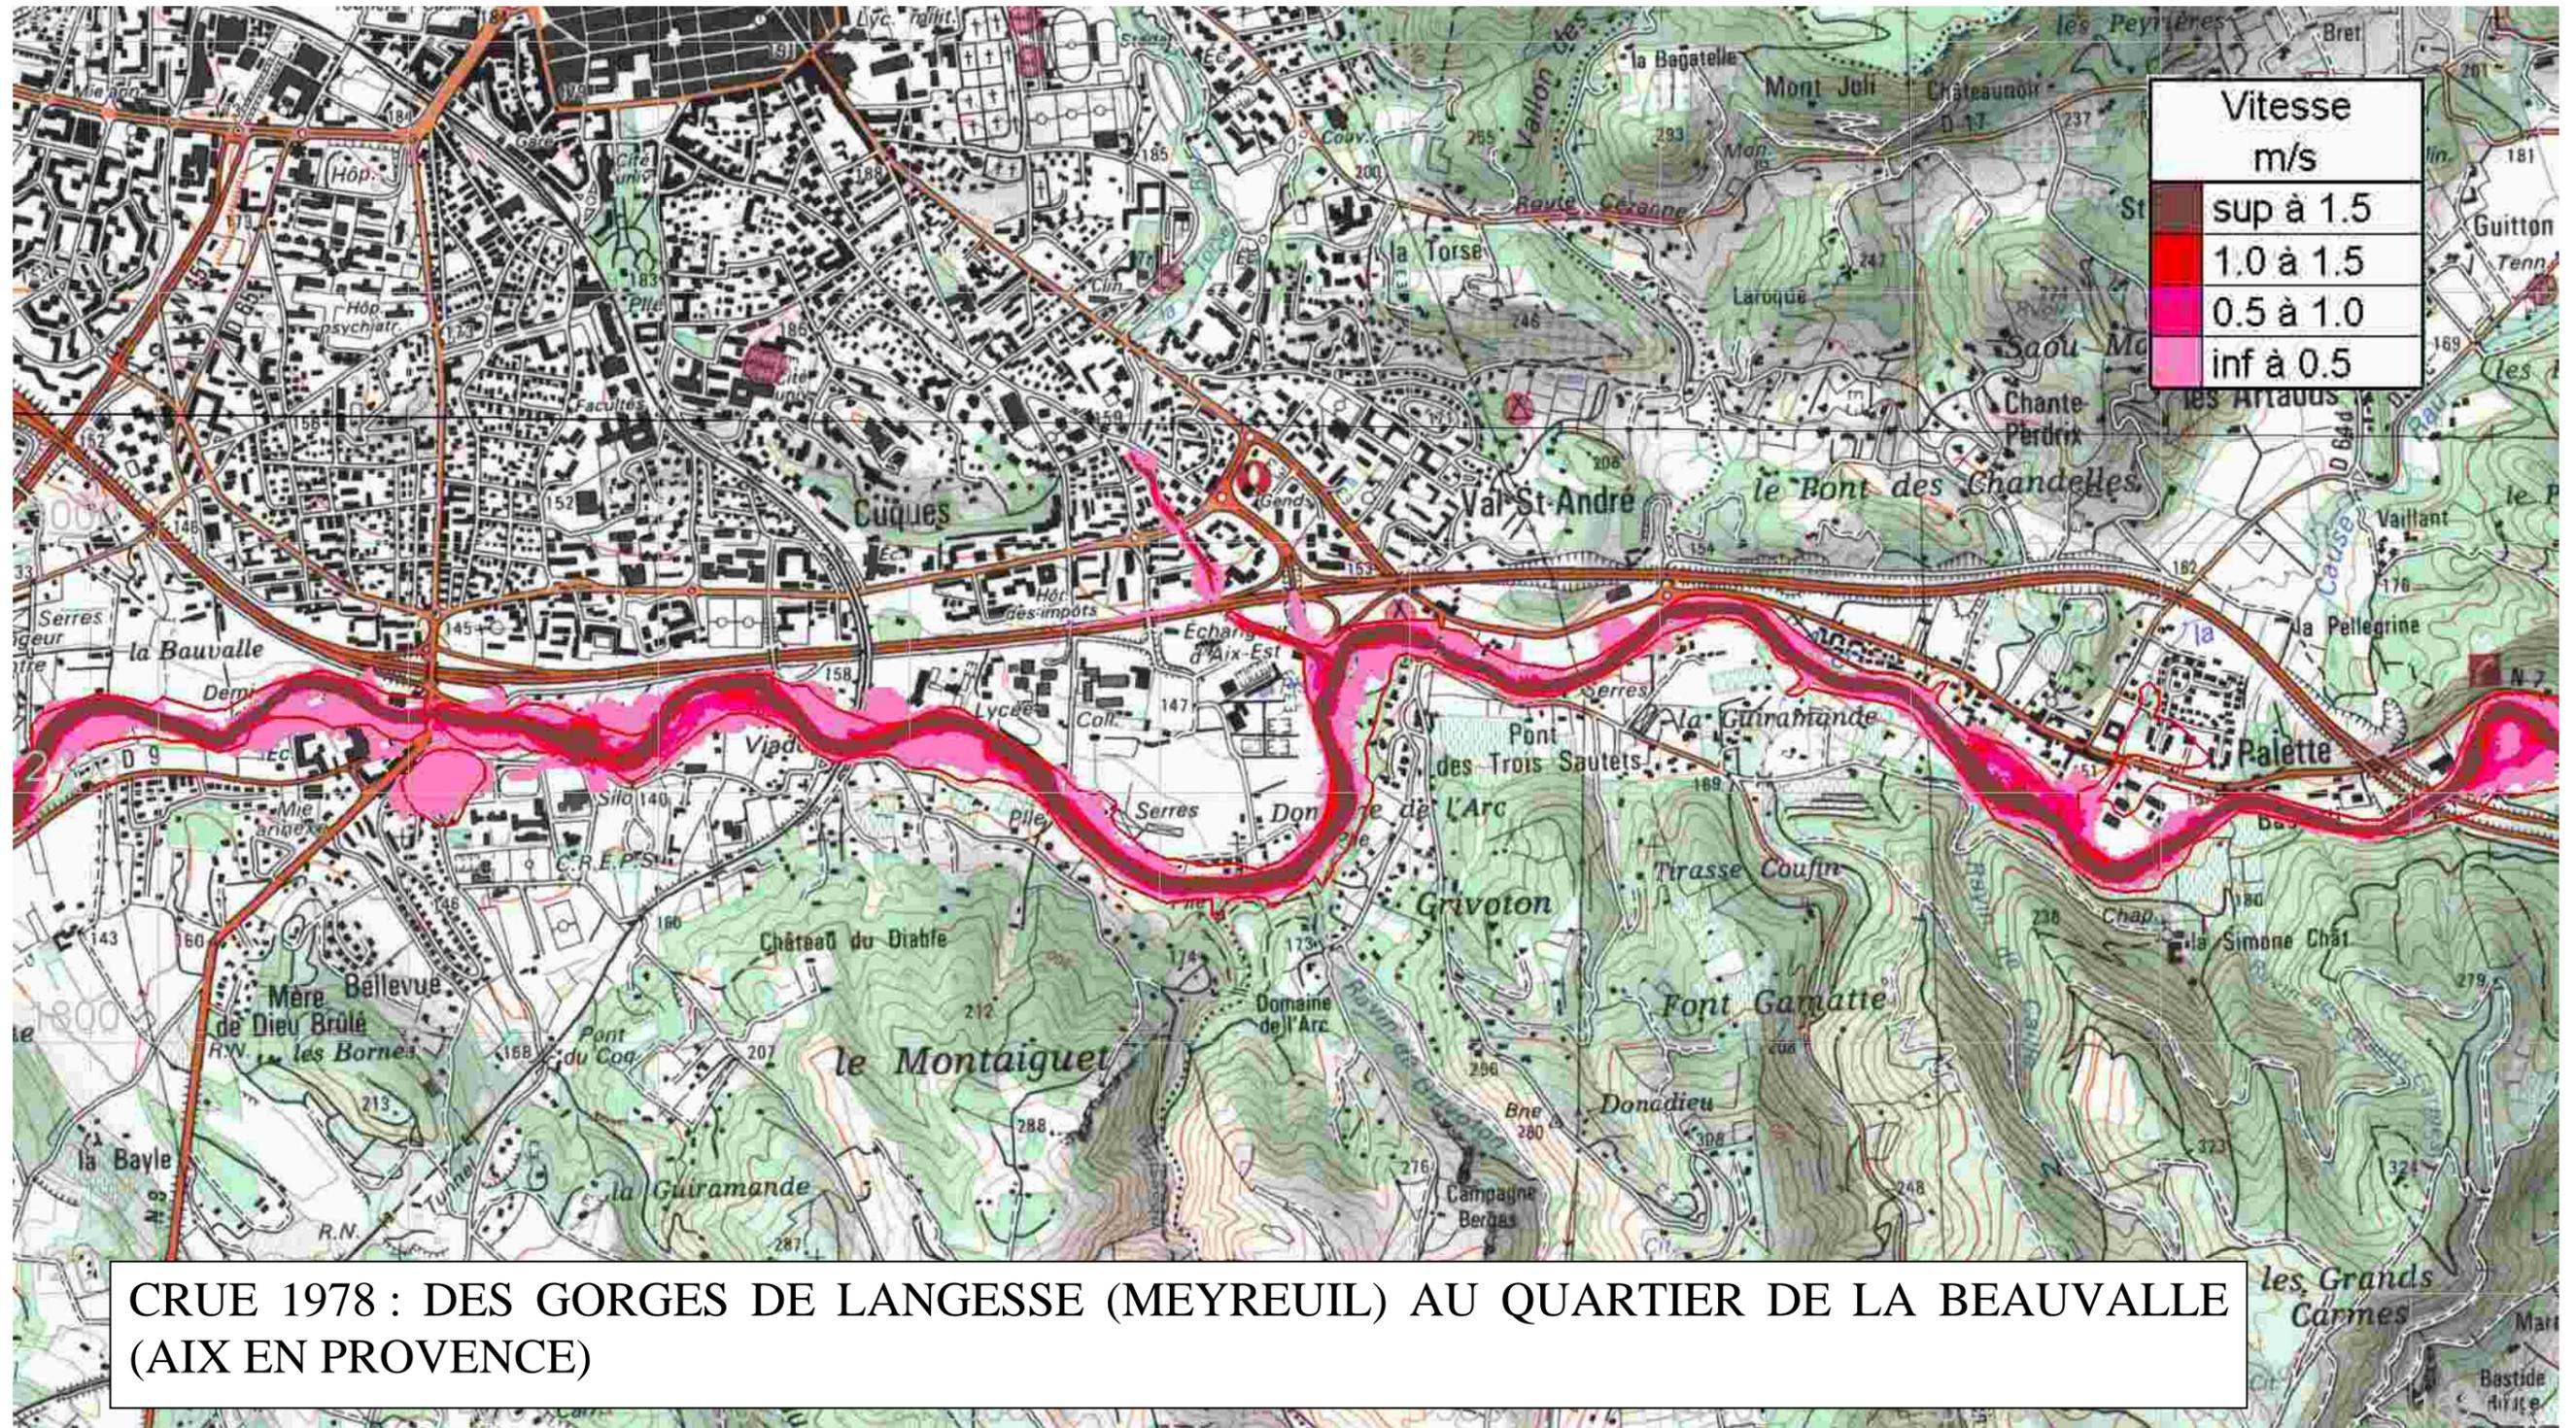
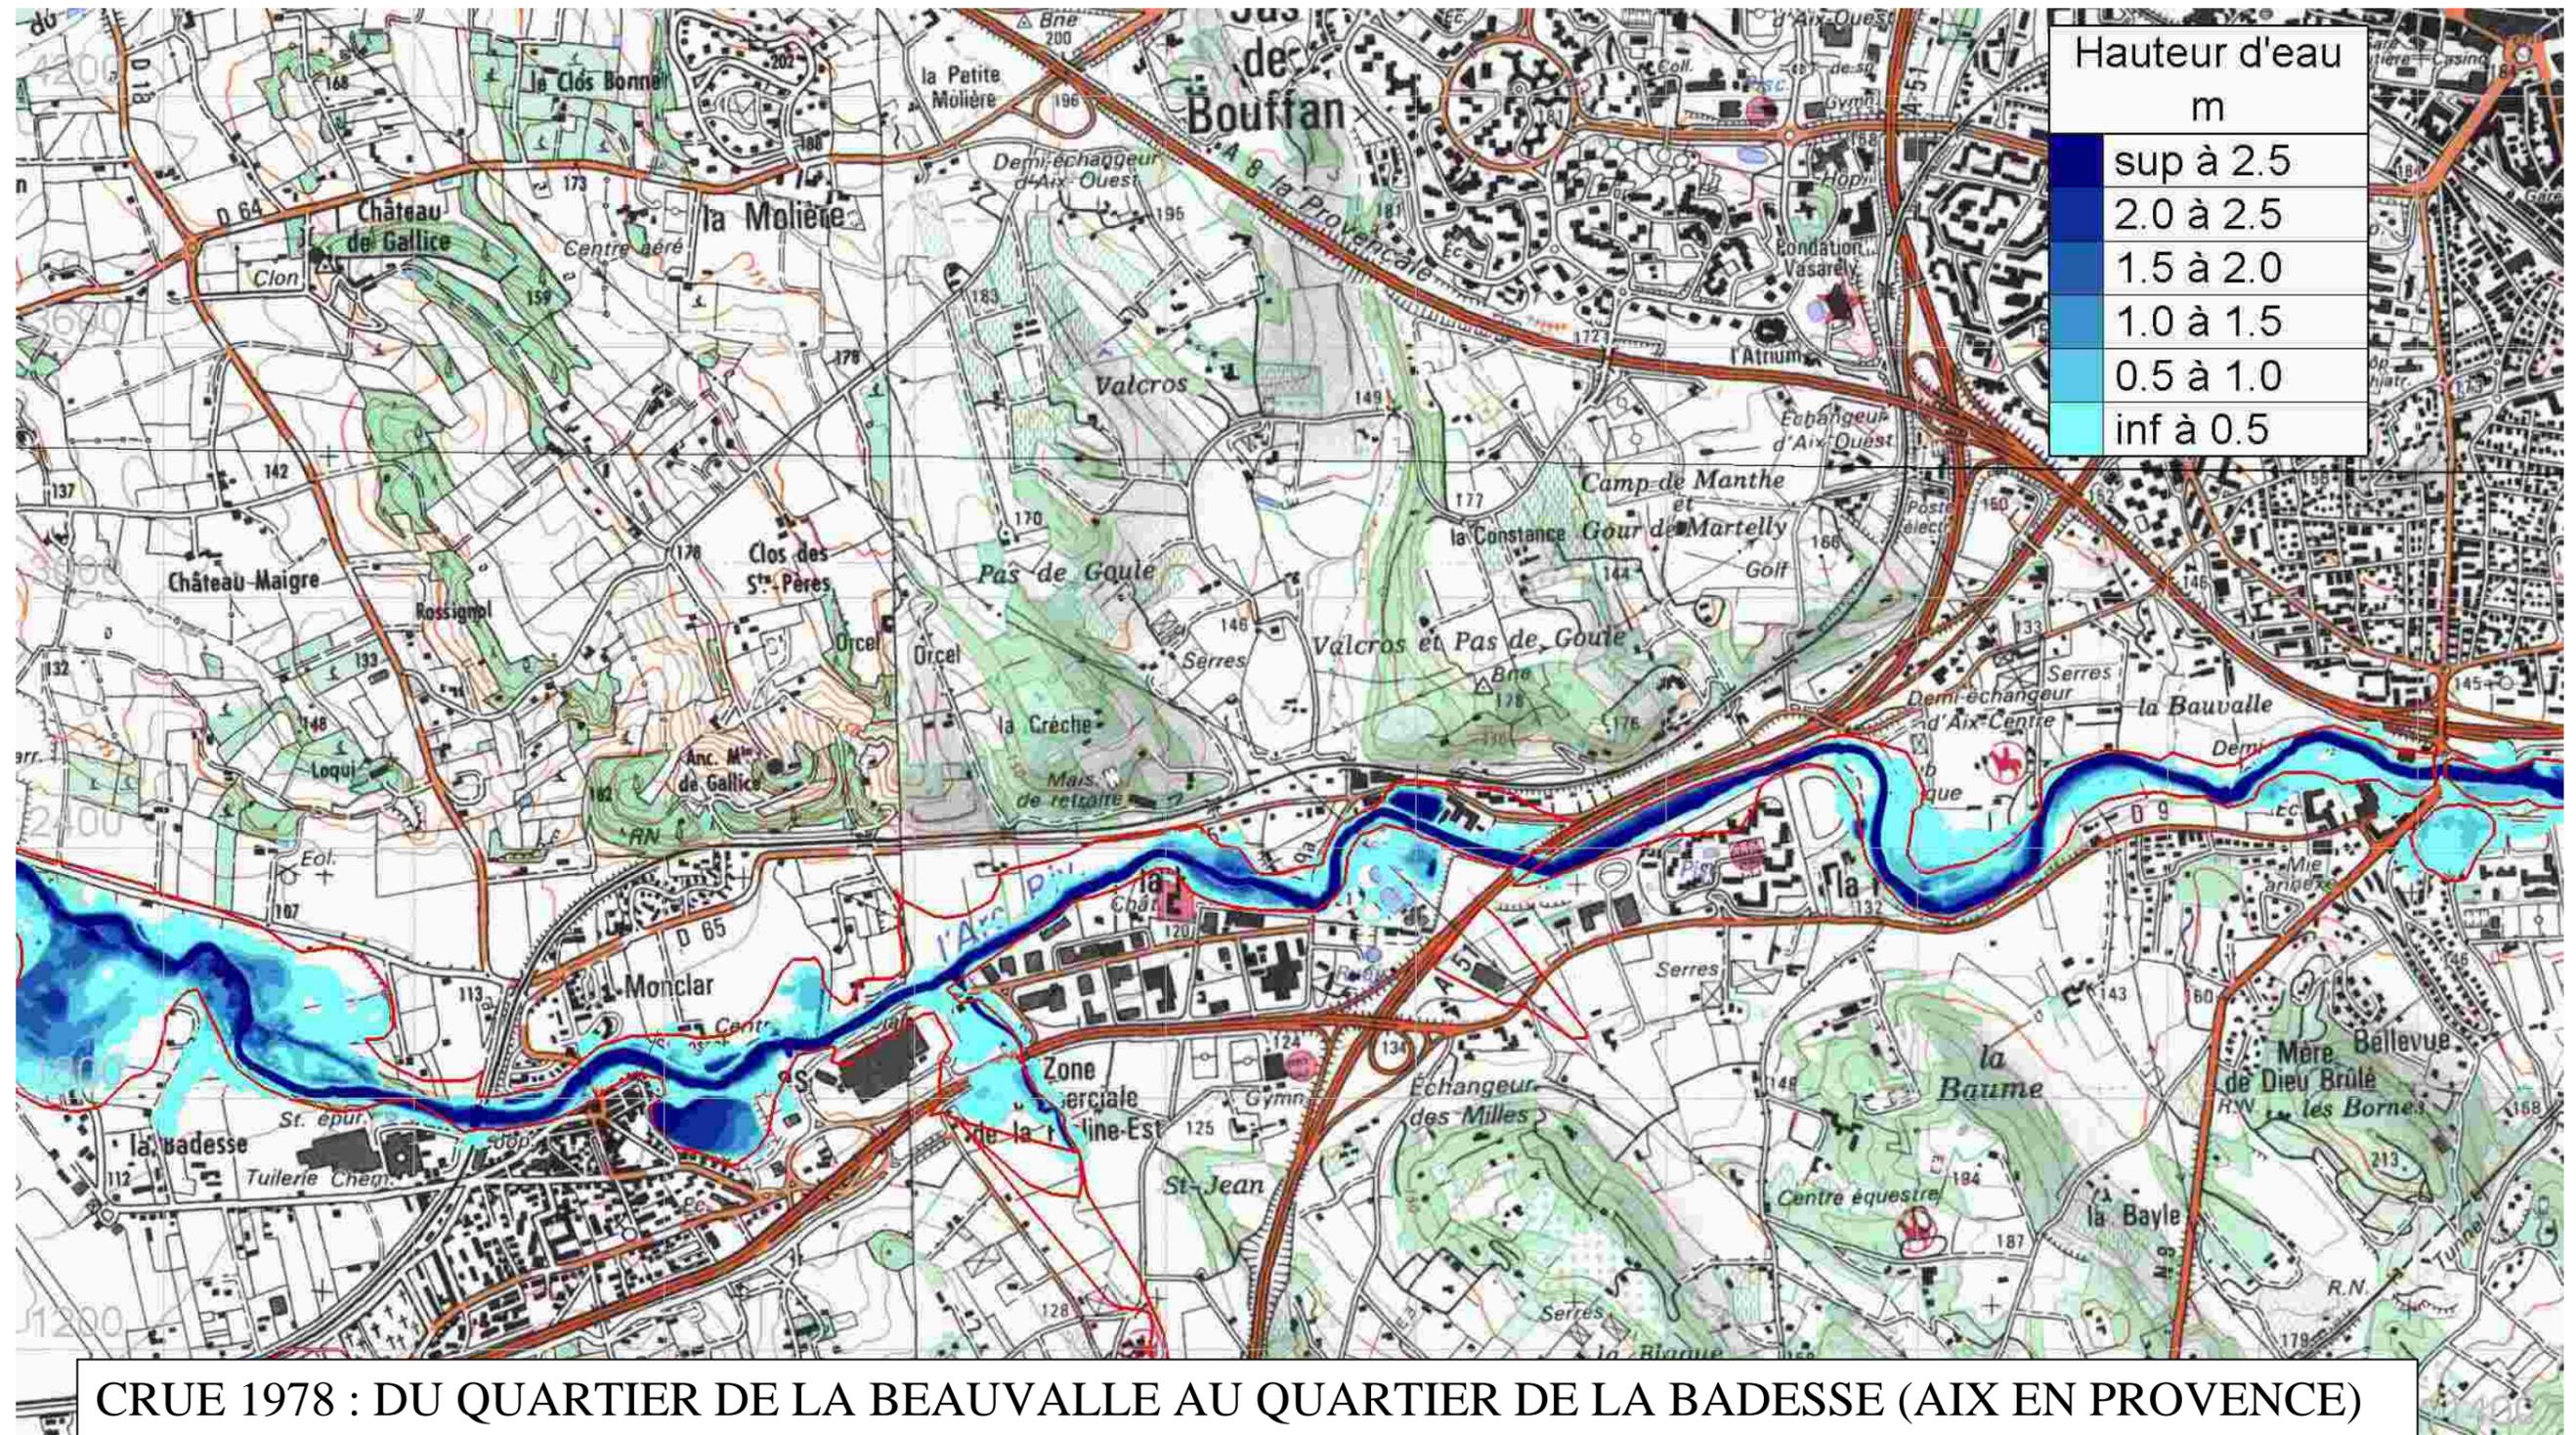
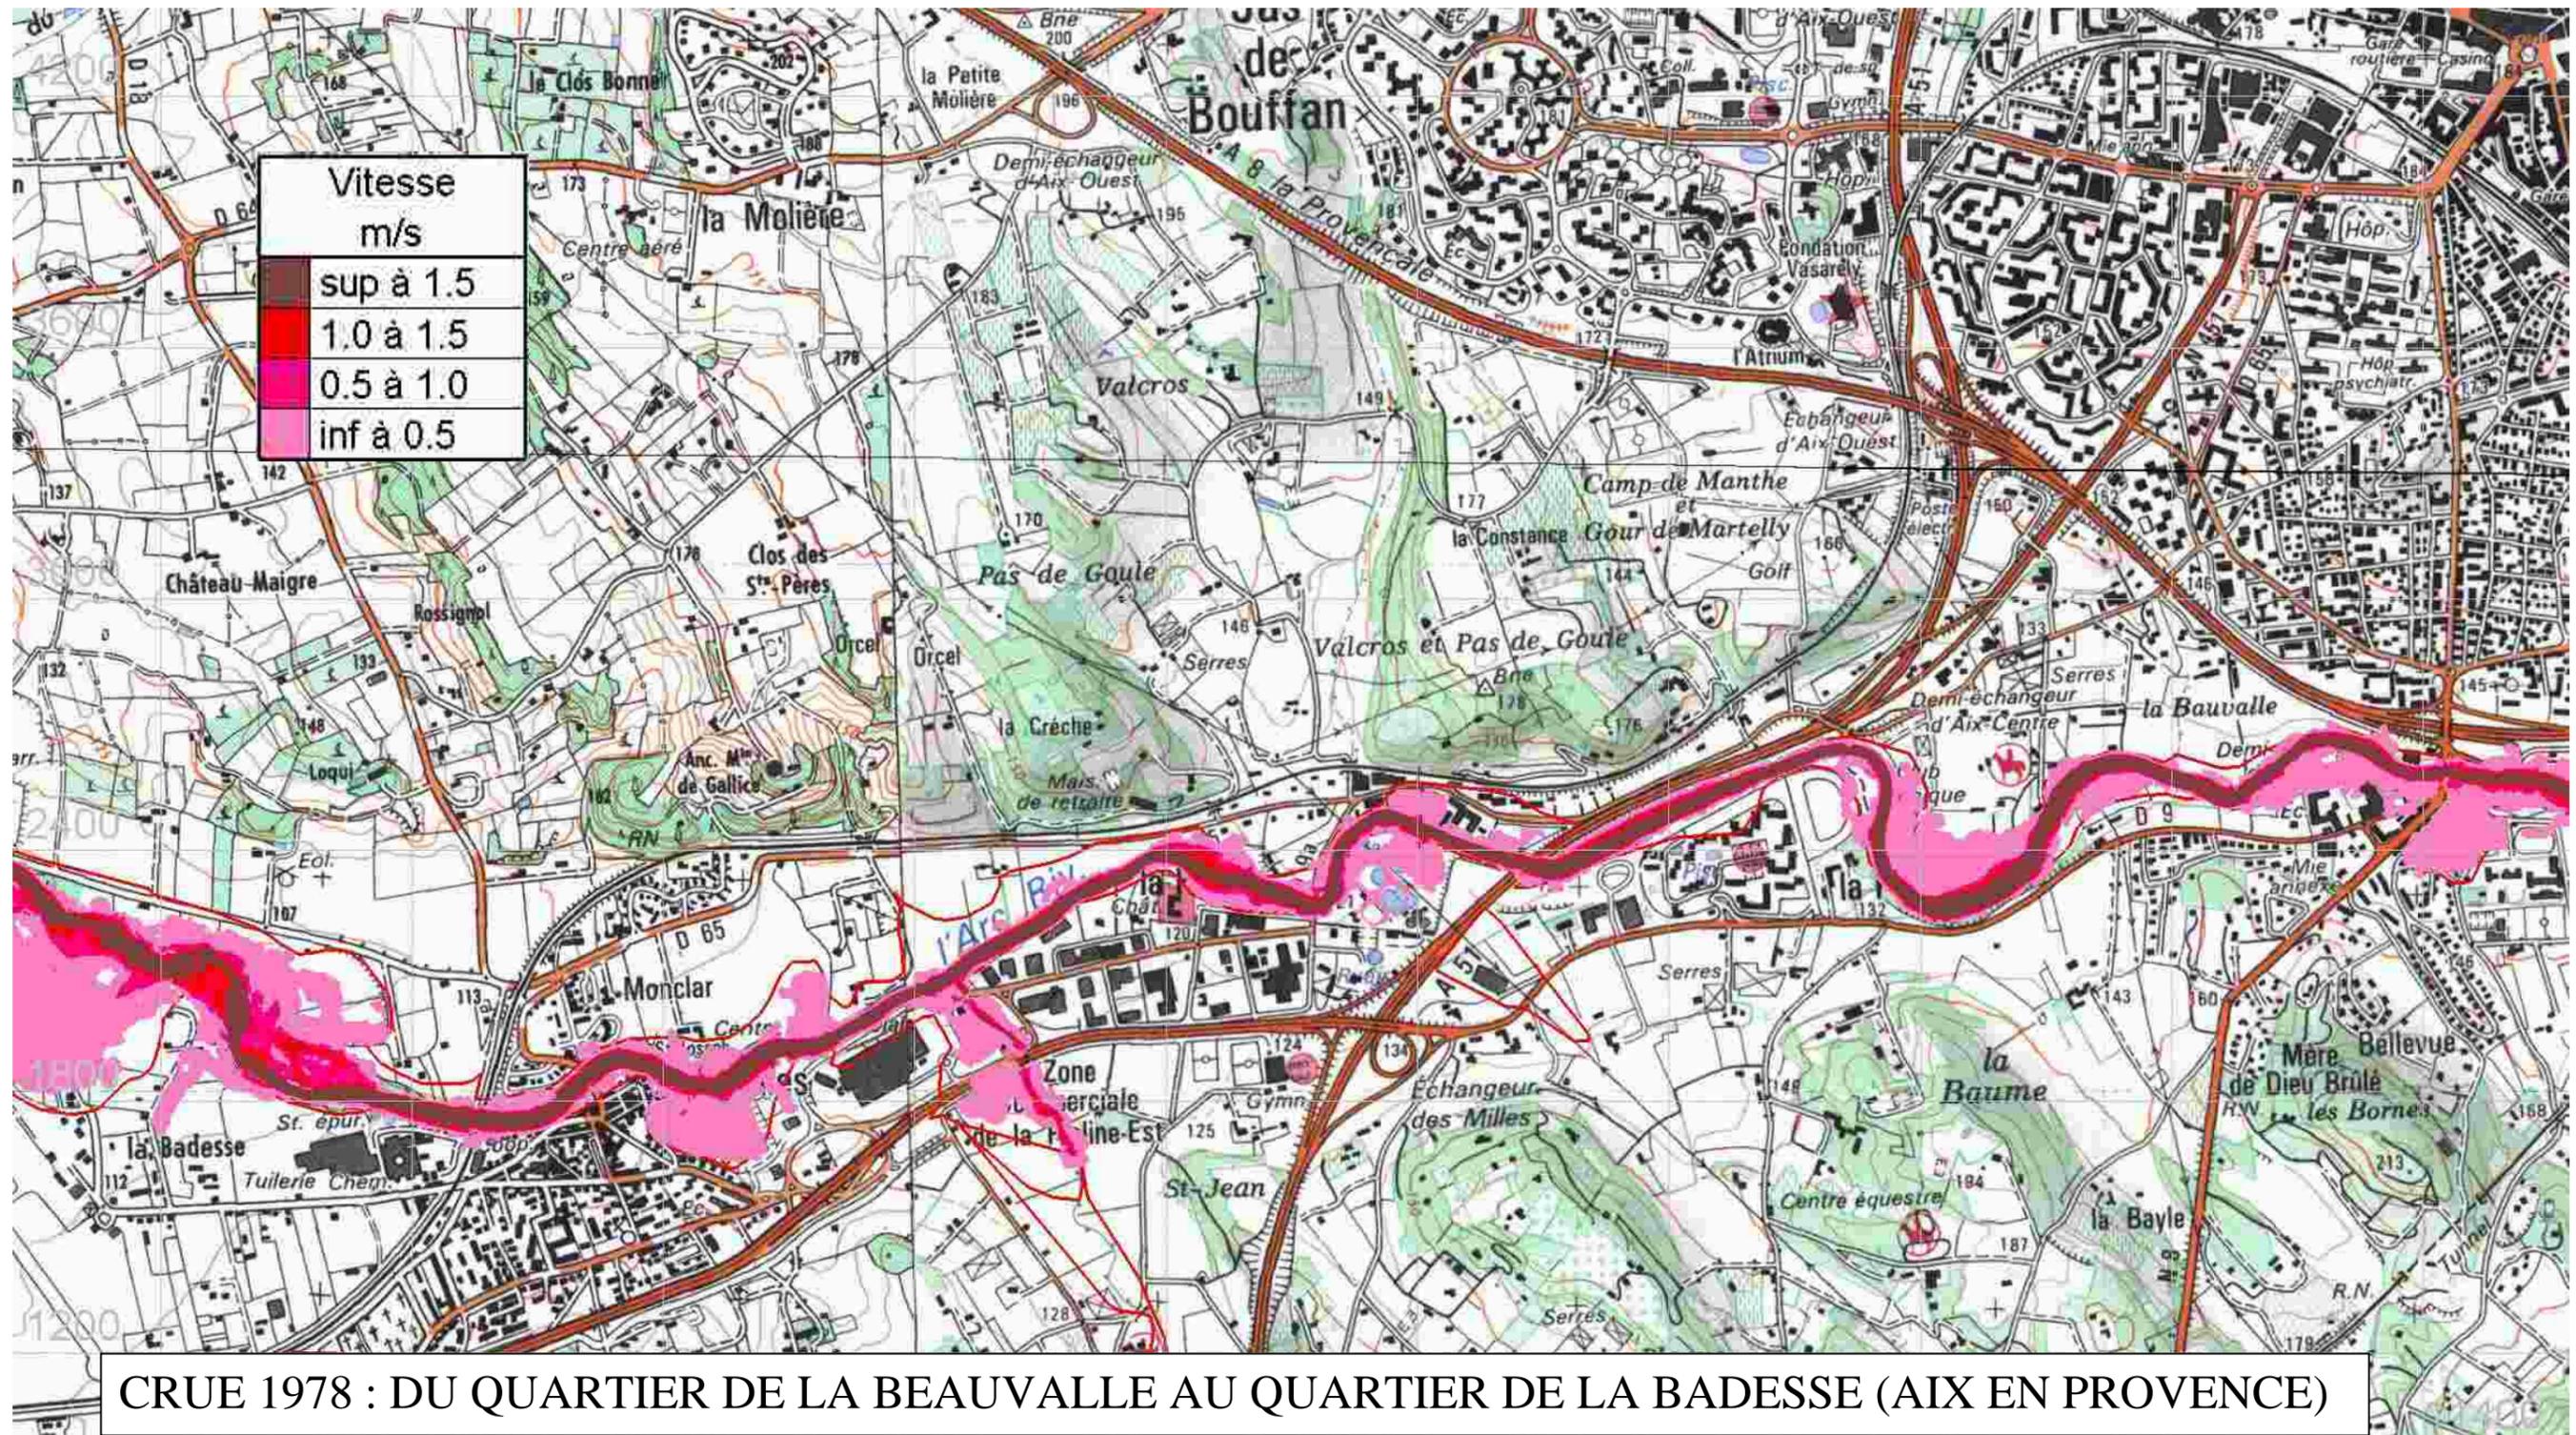
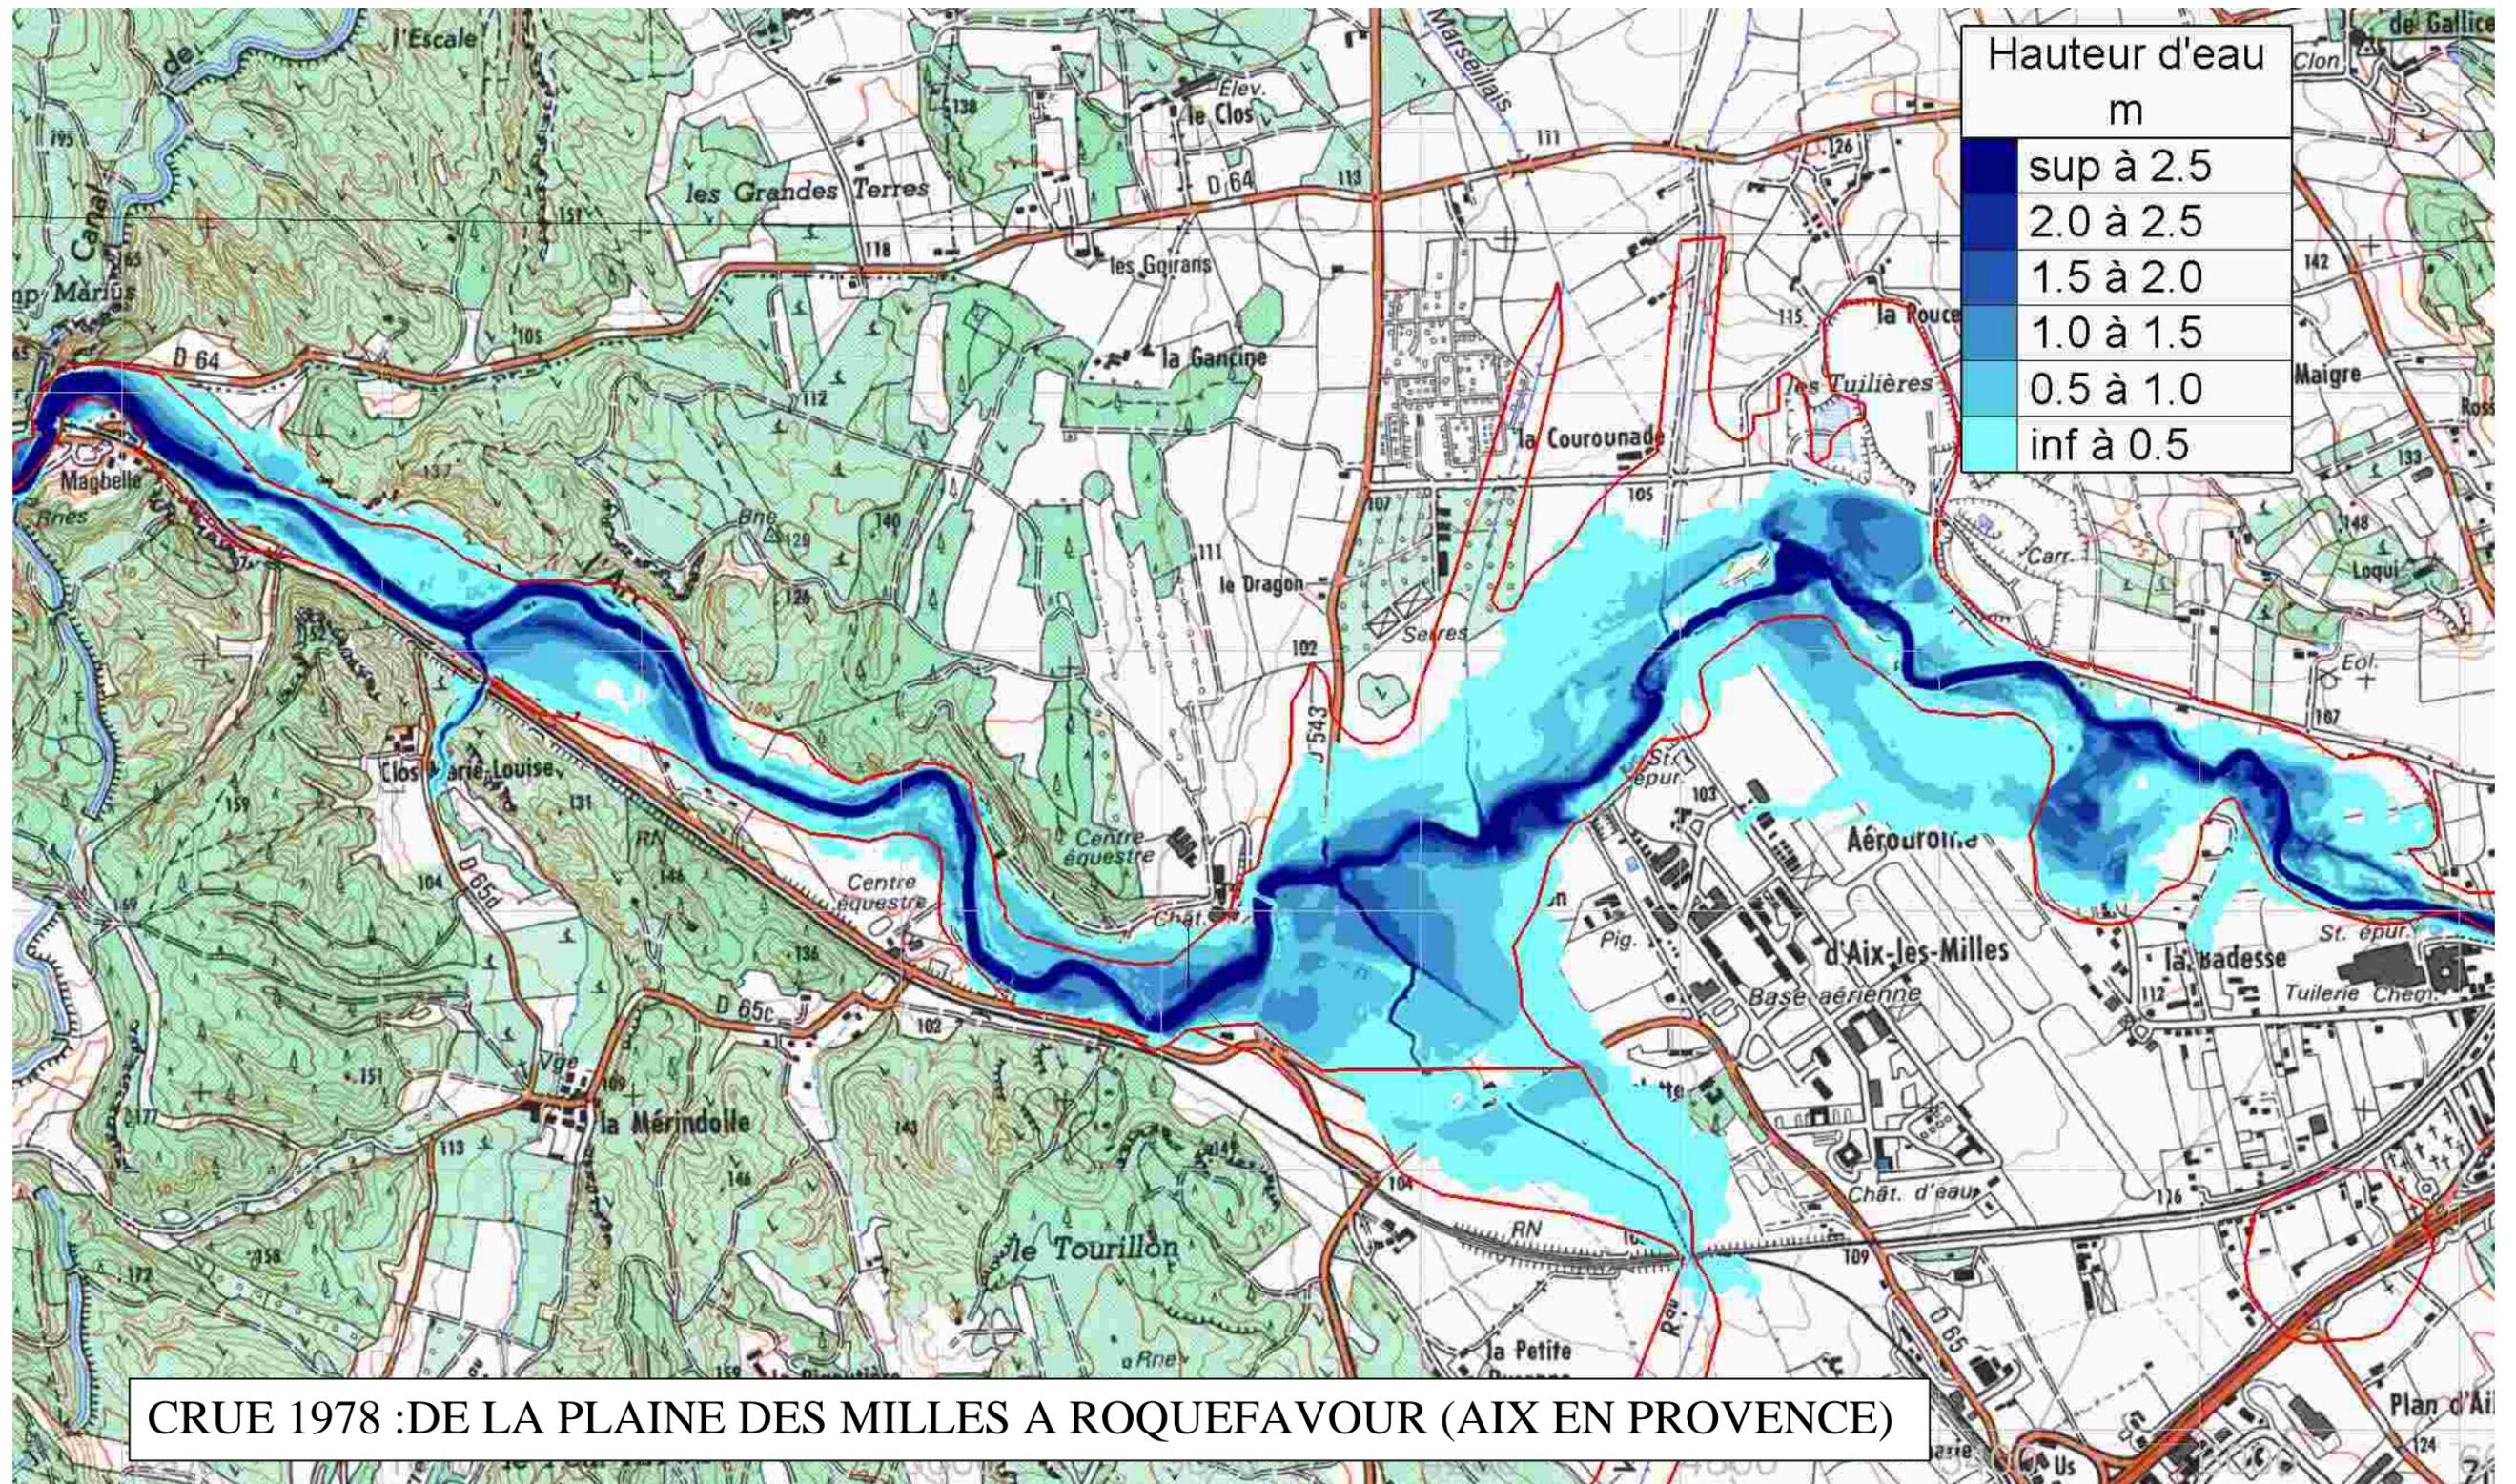
Figure 44 : Cartes de hauteurs et vitesses maximale pour la crue de 1978 (secteur des gorges de Langesse aux gorges de Roquefavour)
