Aout 2015

Étude hydraulique sur le bassin versant de l'Arc dans le cadre de l'identification des Territoires à Risques Importants

*Phase 2 : modélisation hydraulique et
cartographie des aléas*

SAFEGE
Ingénieurs Conseils

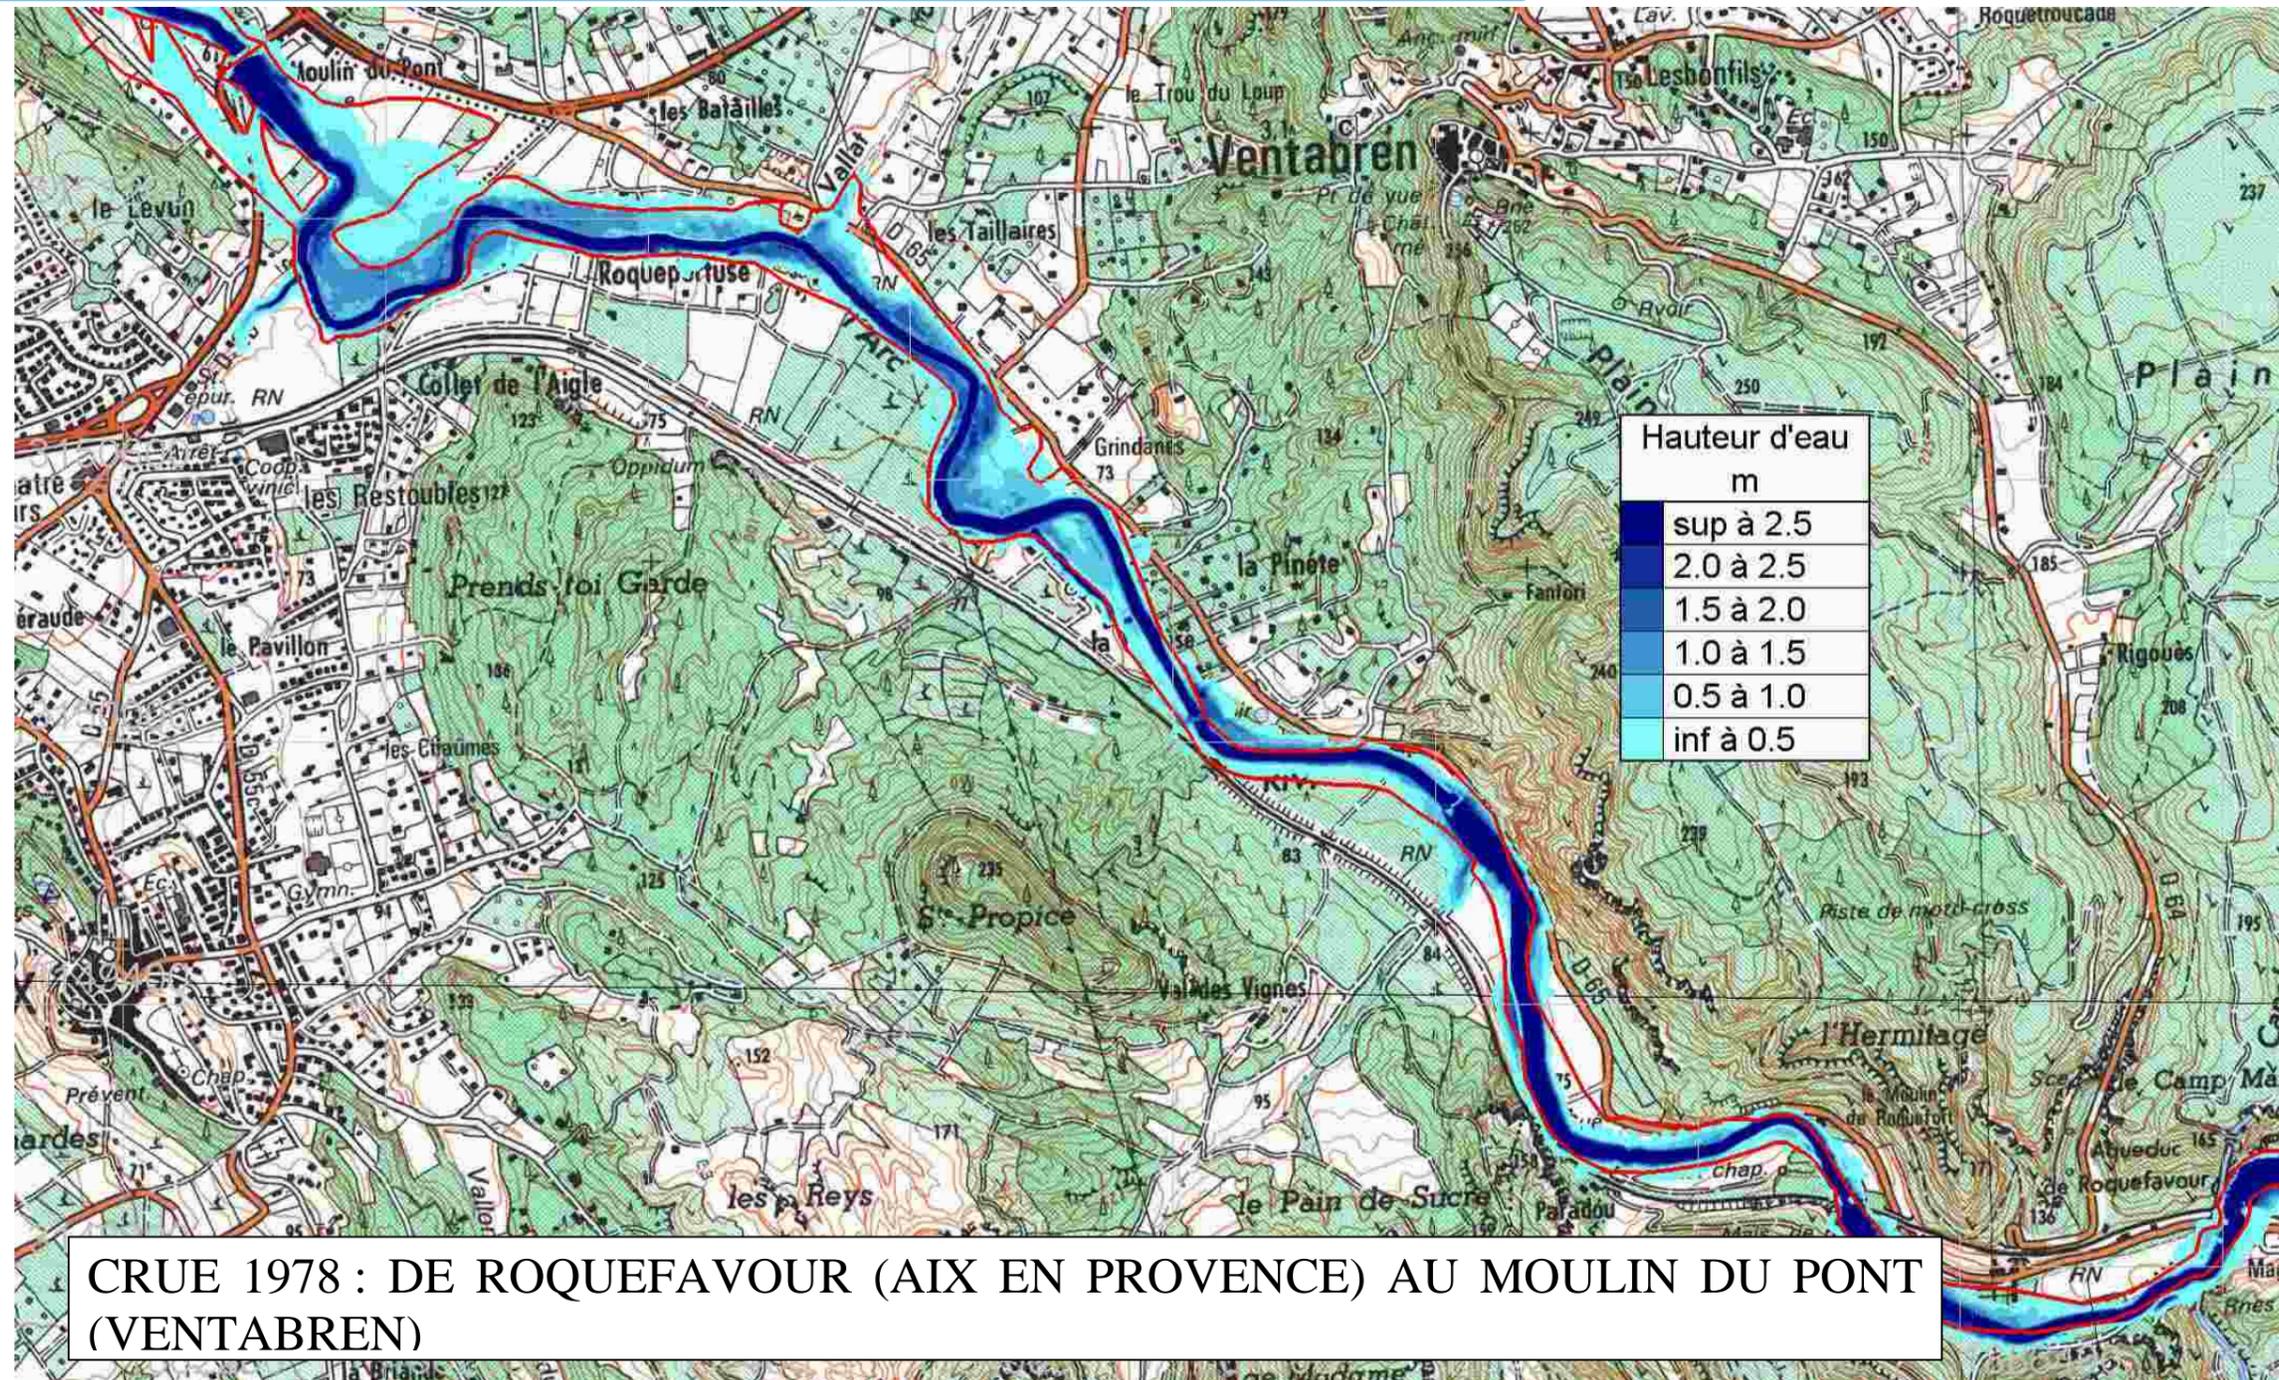
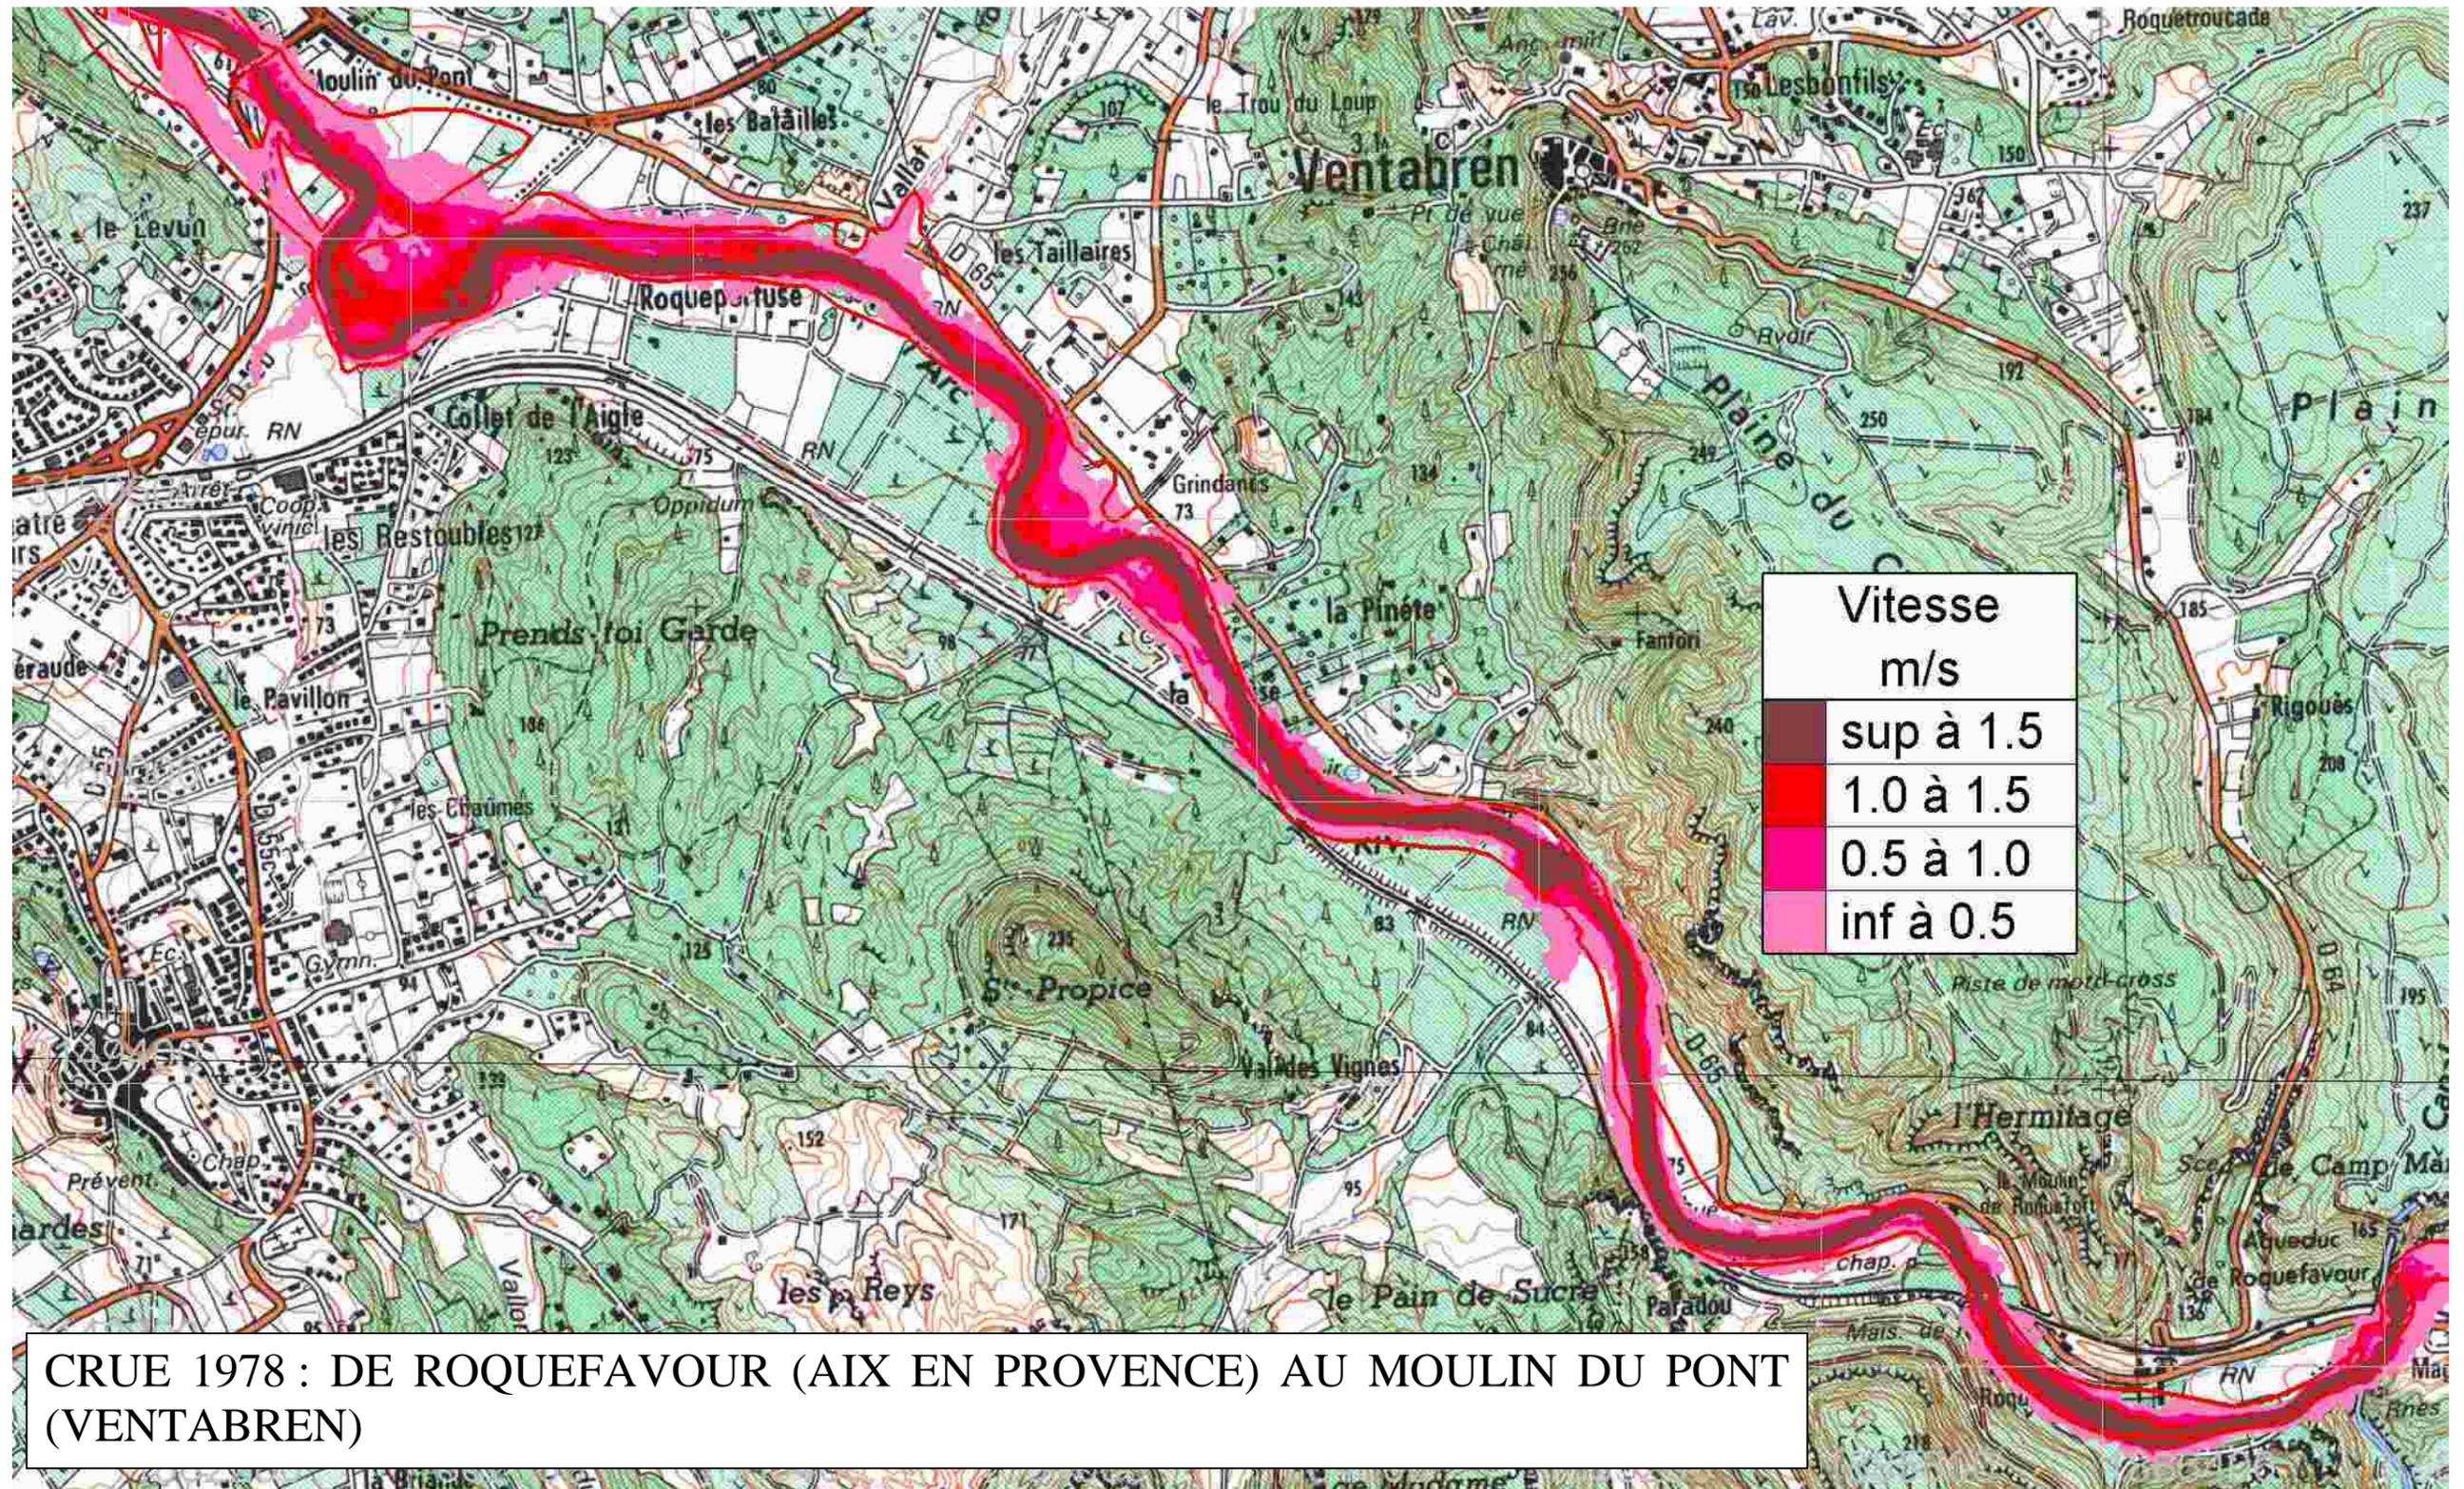
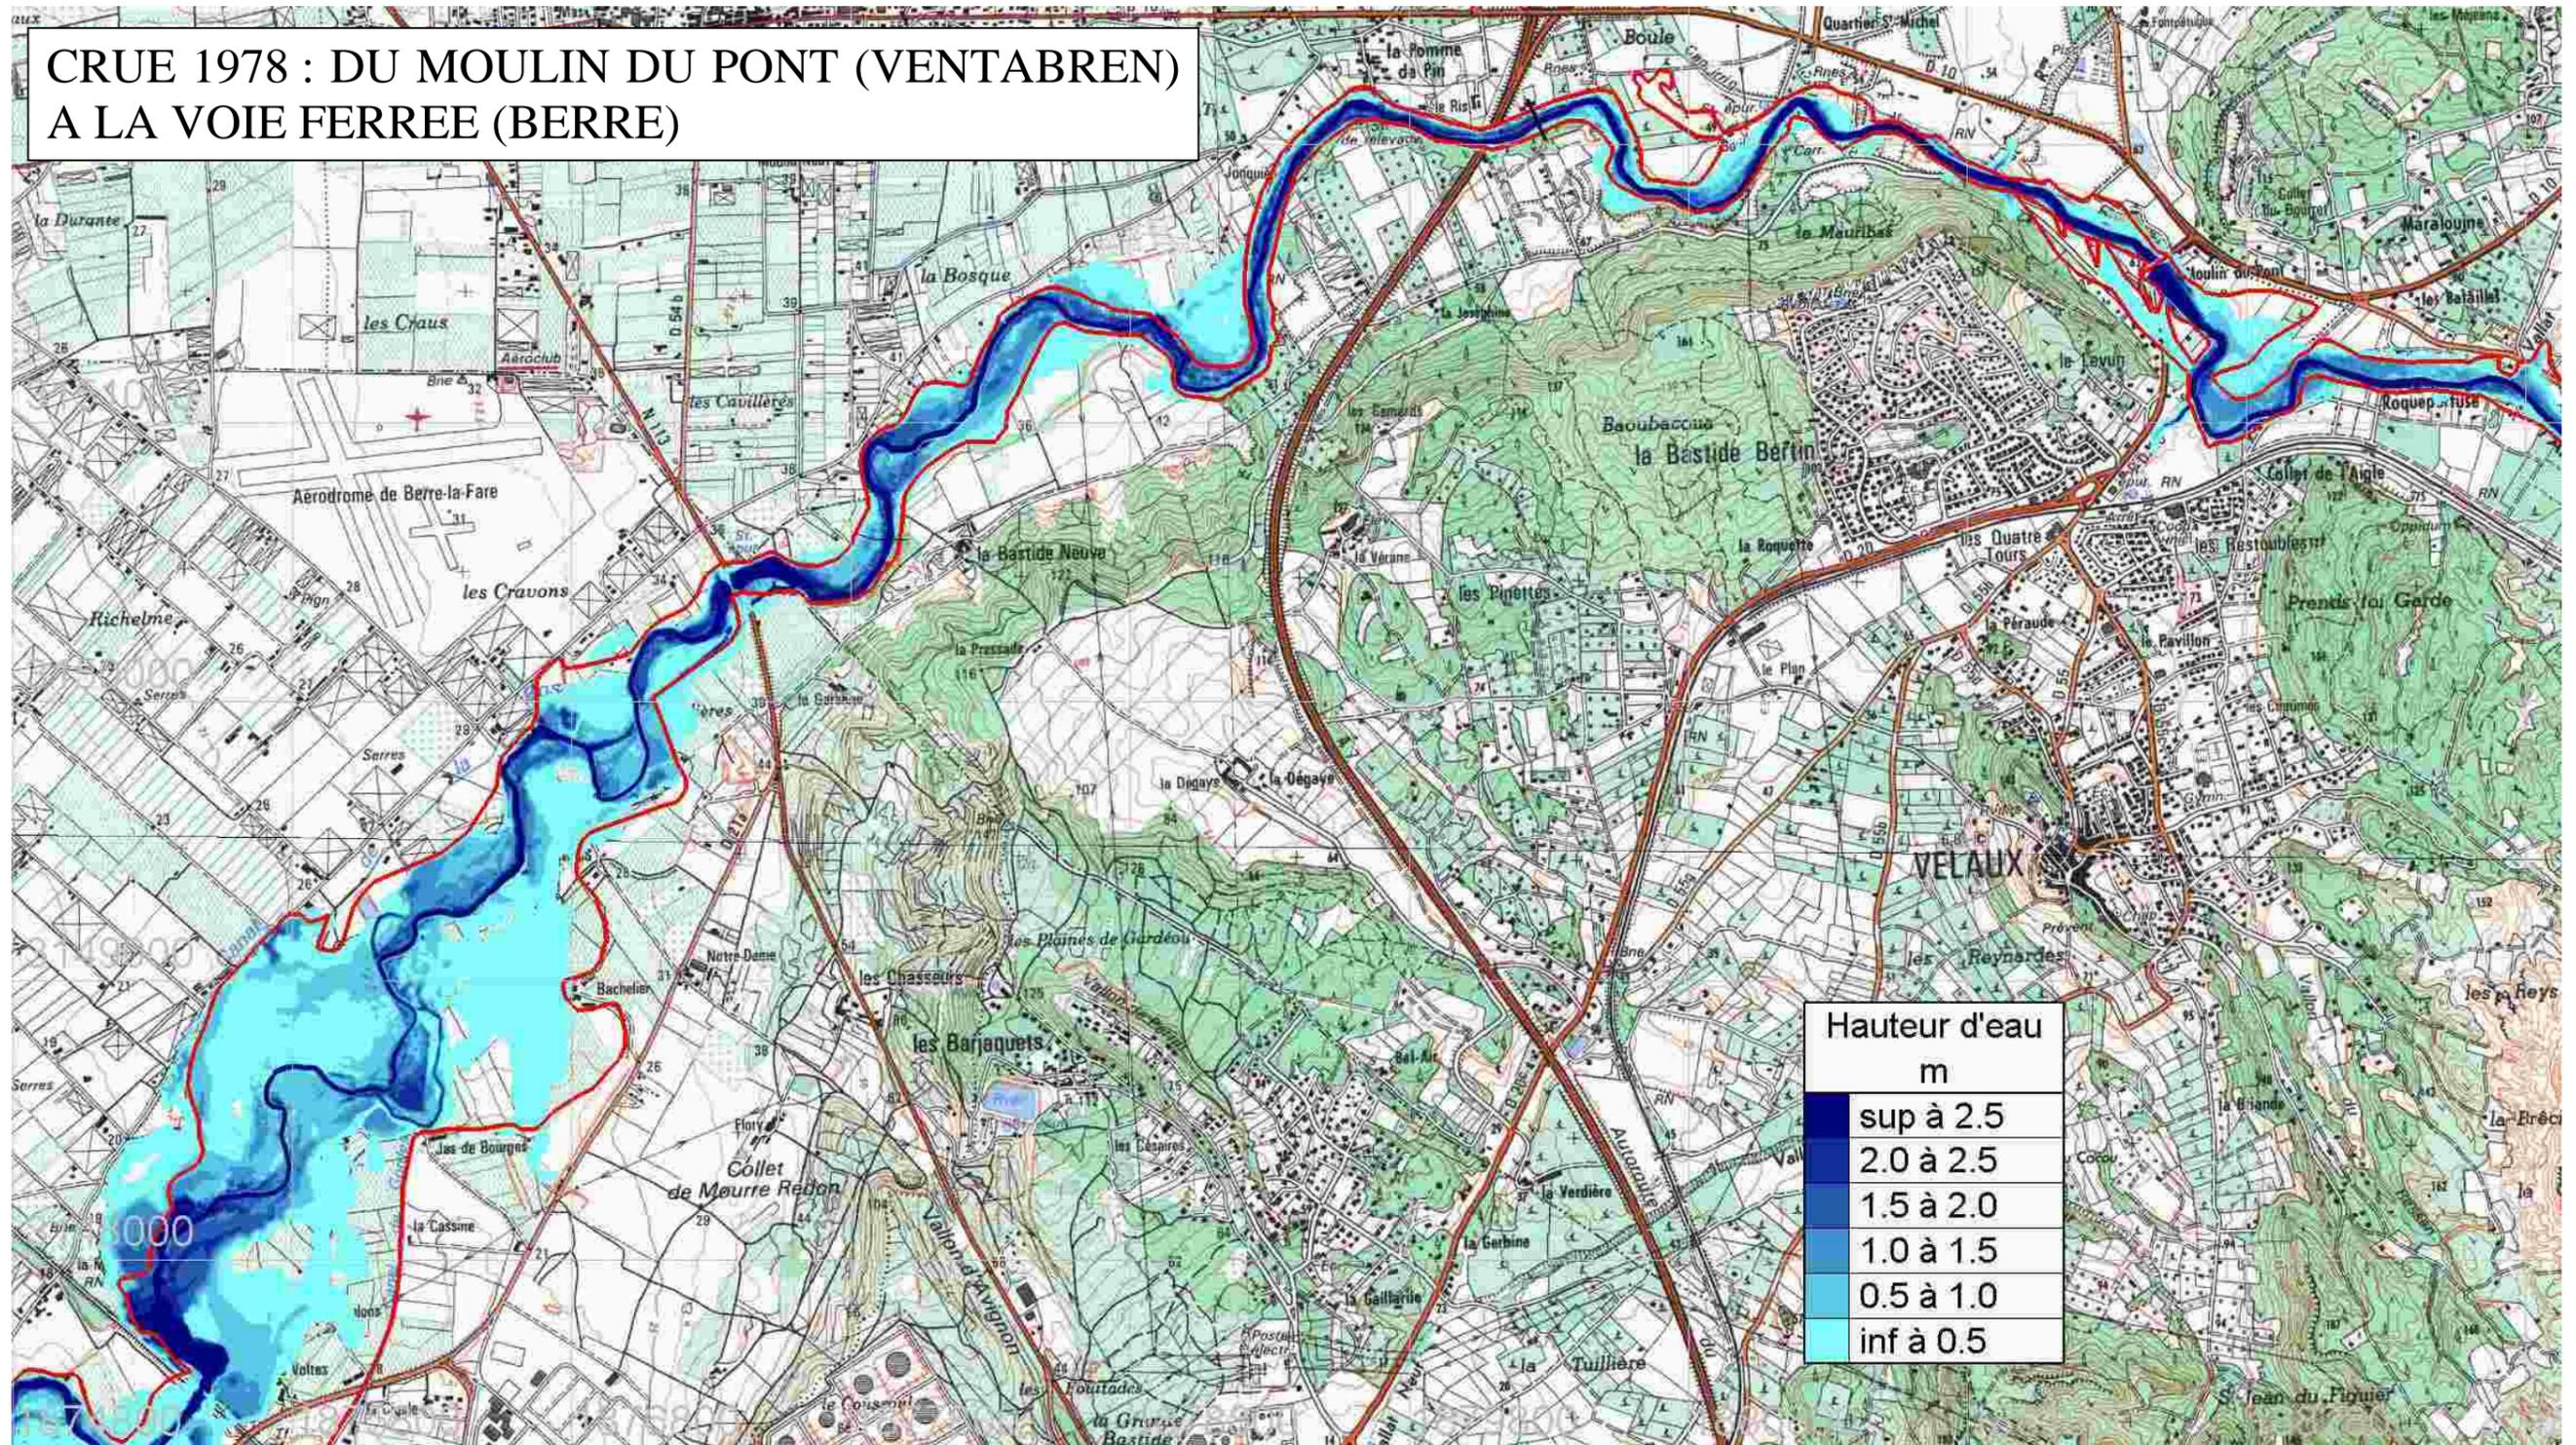
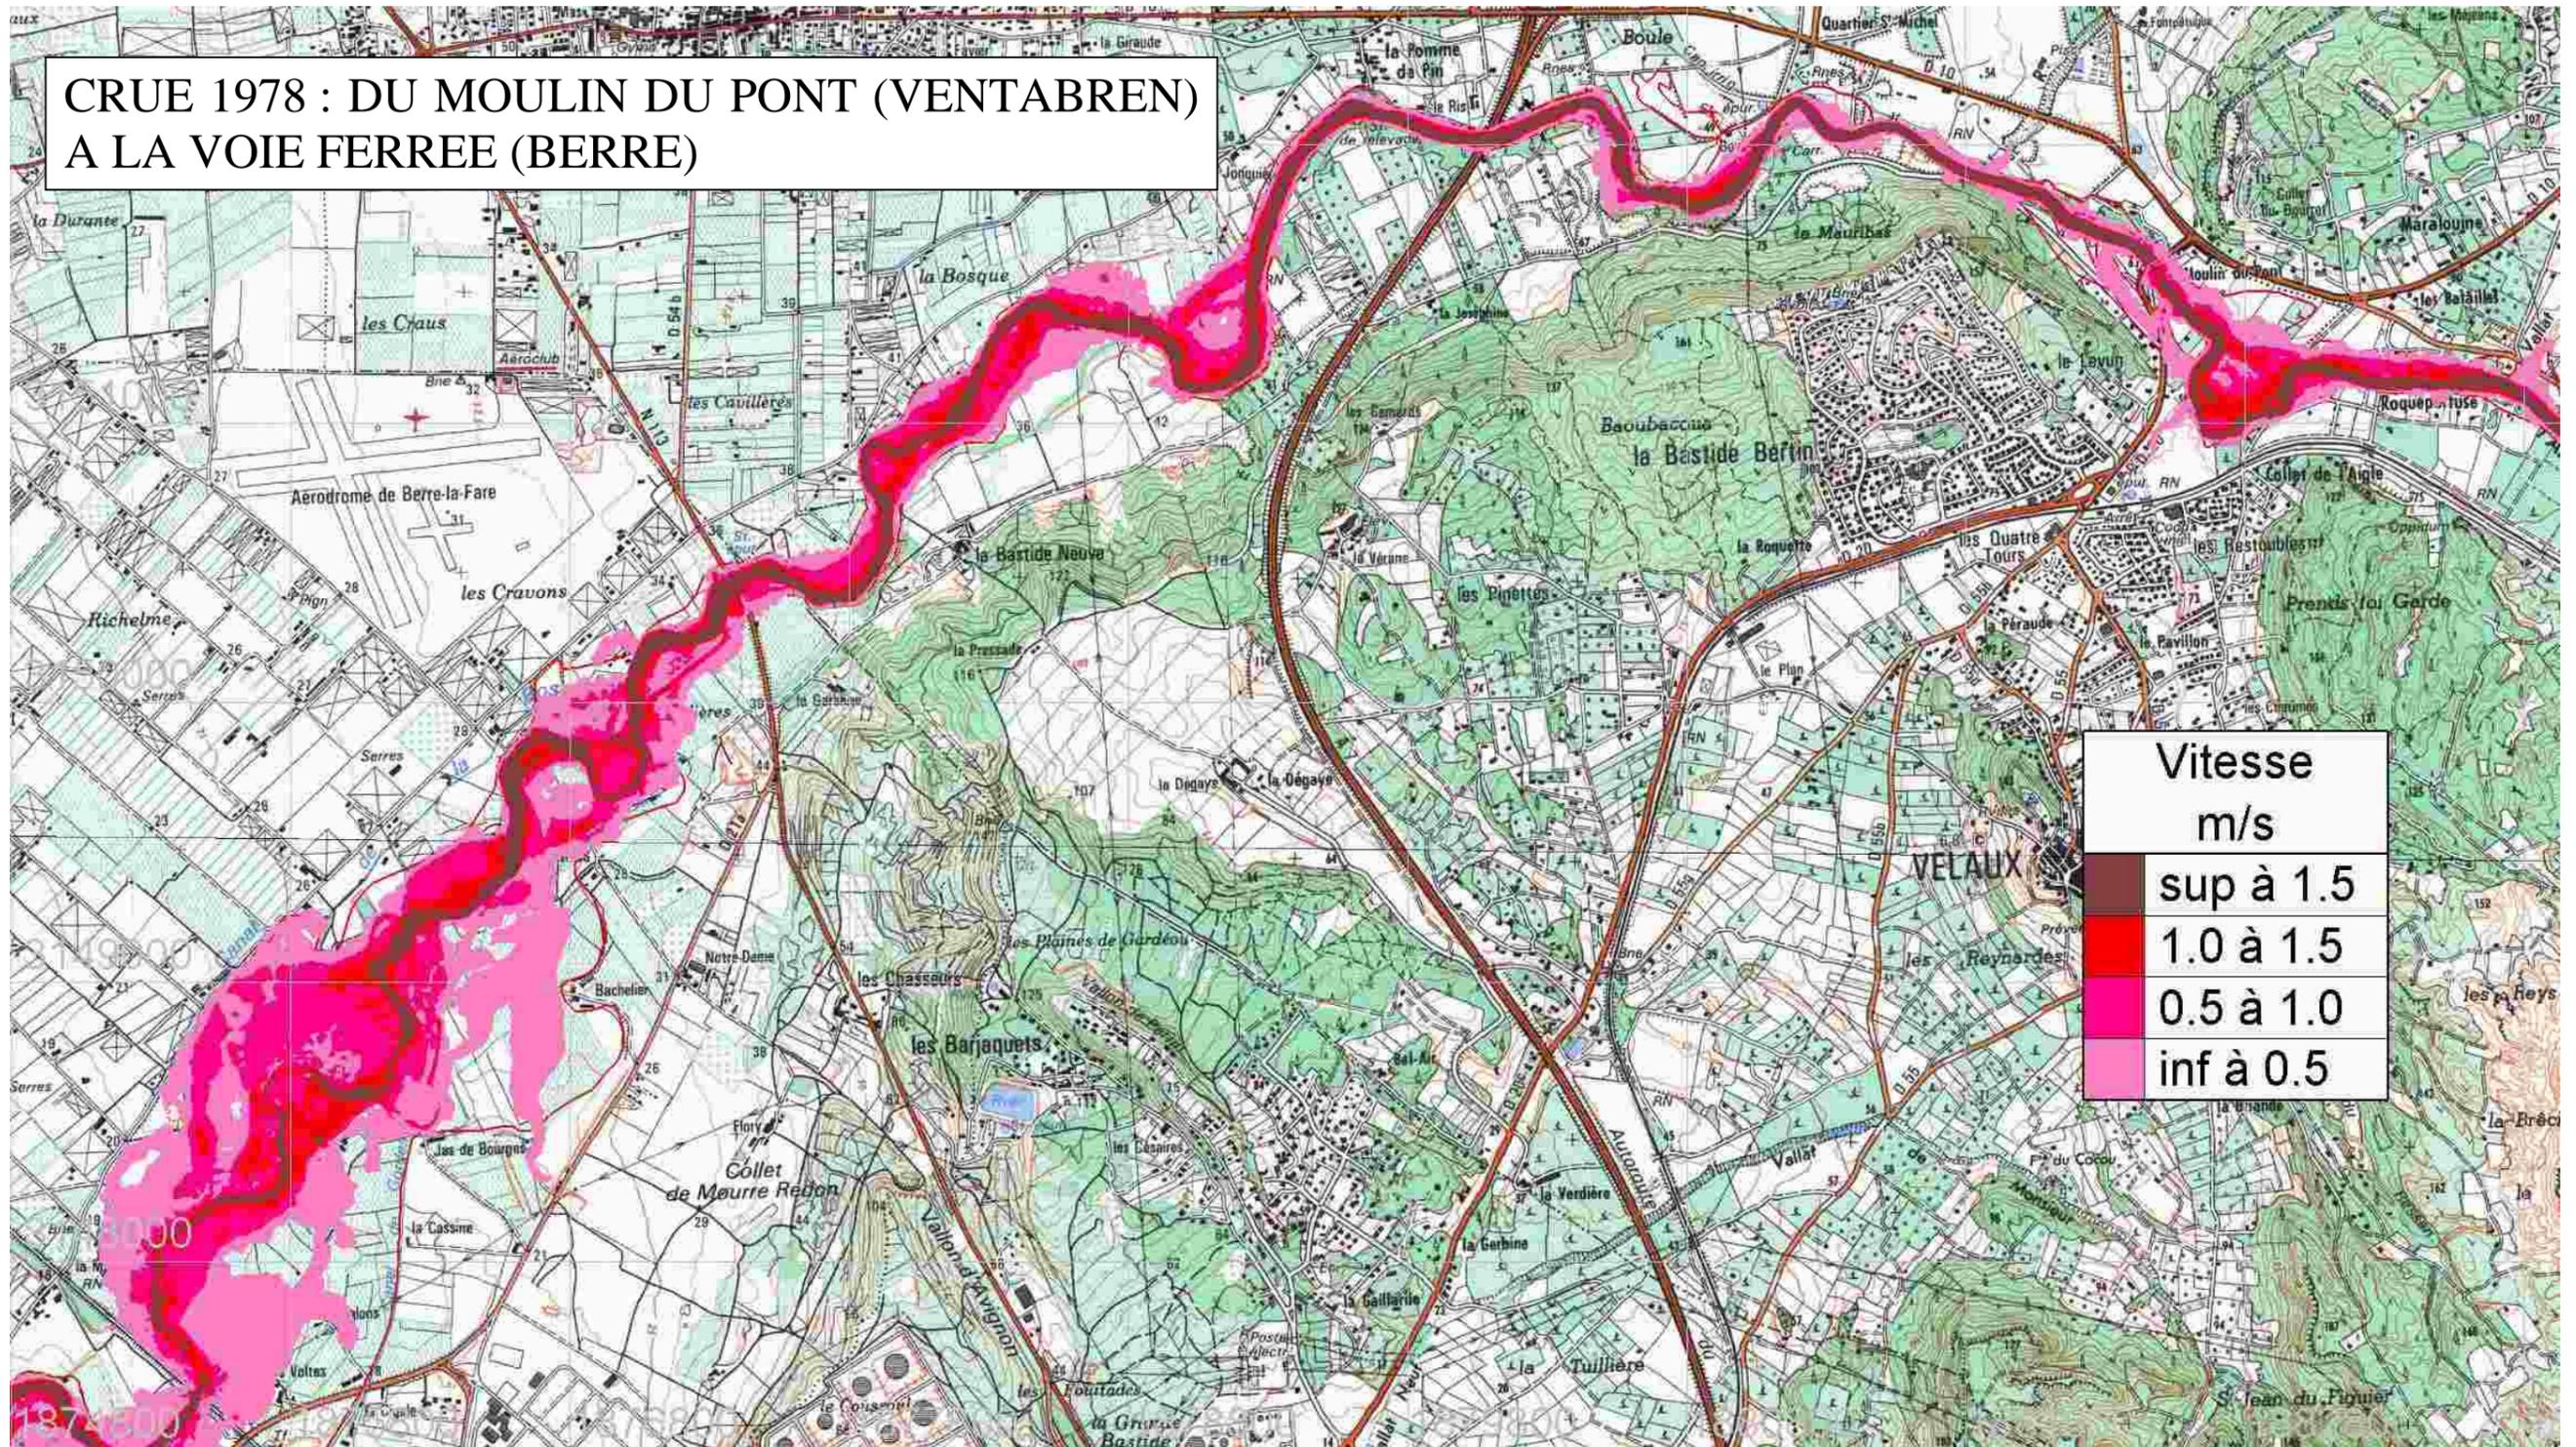
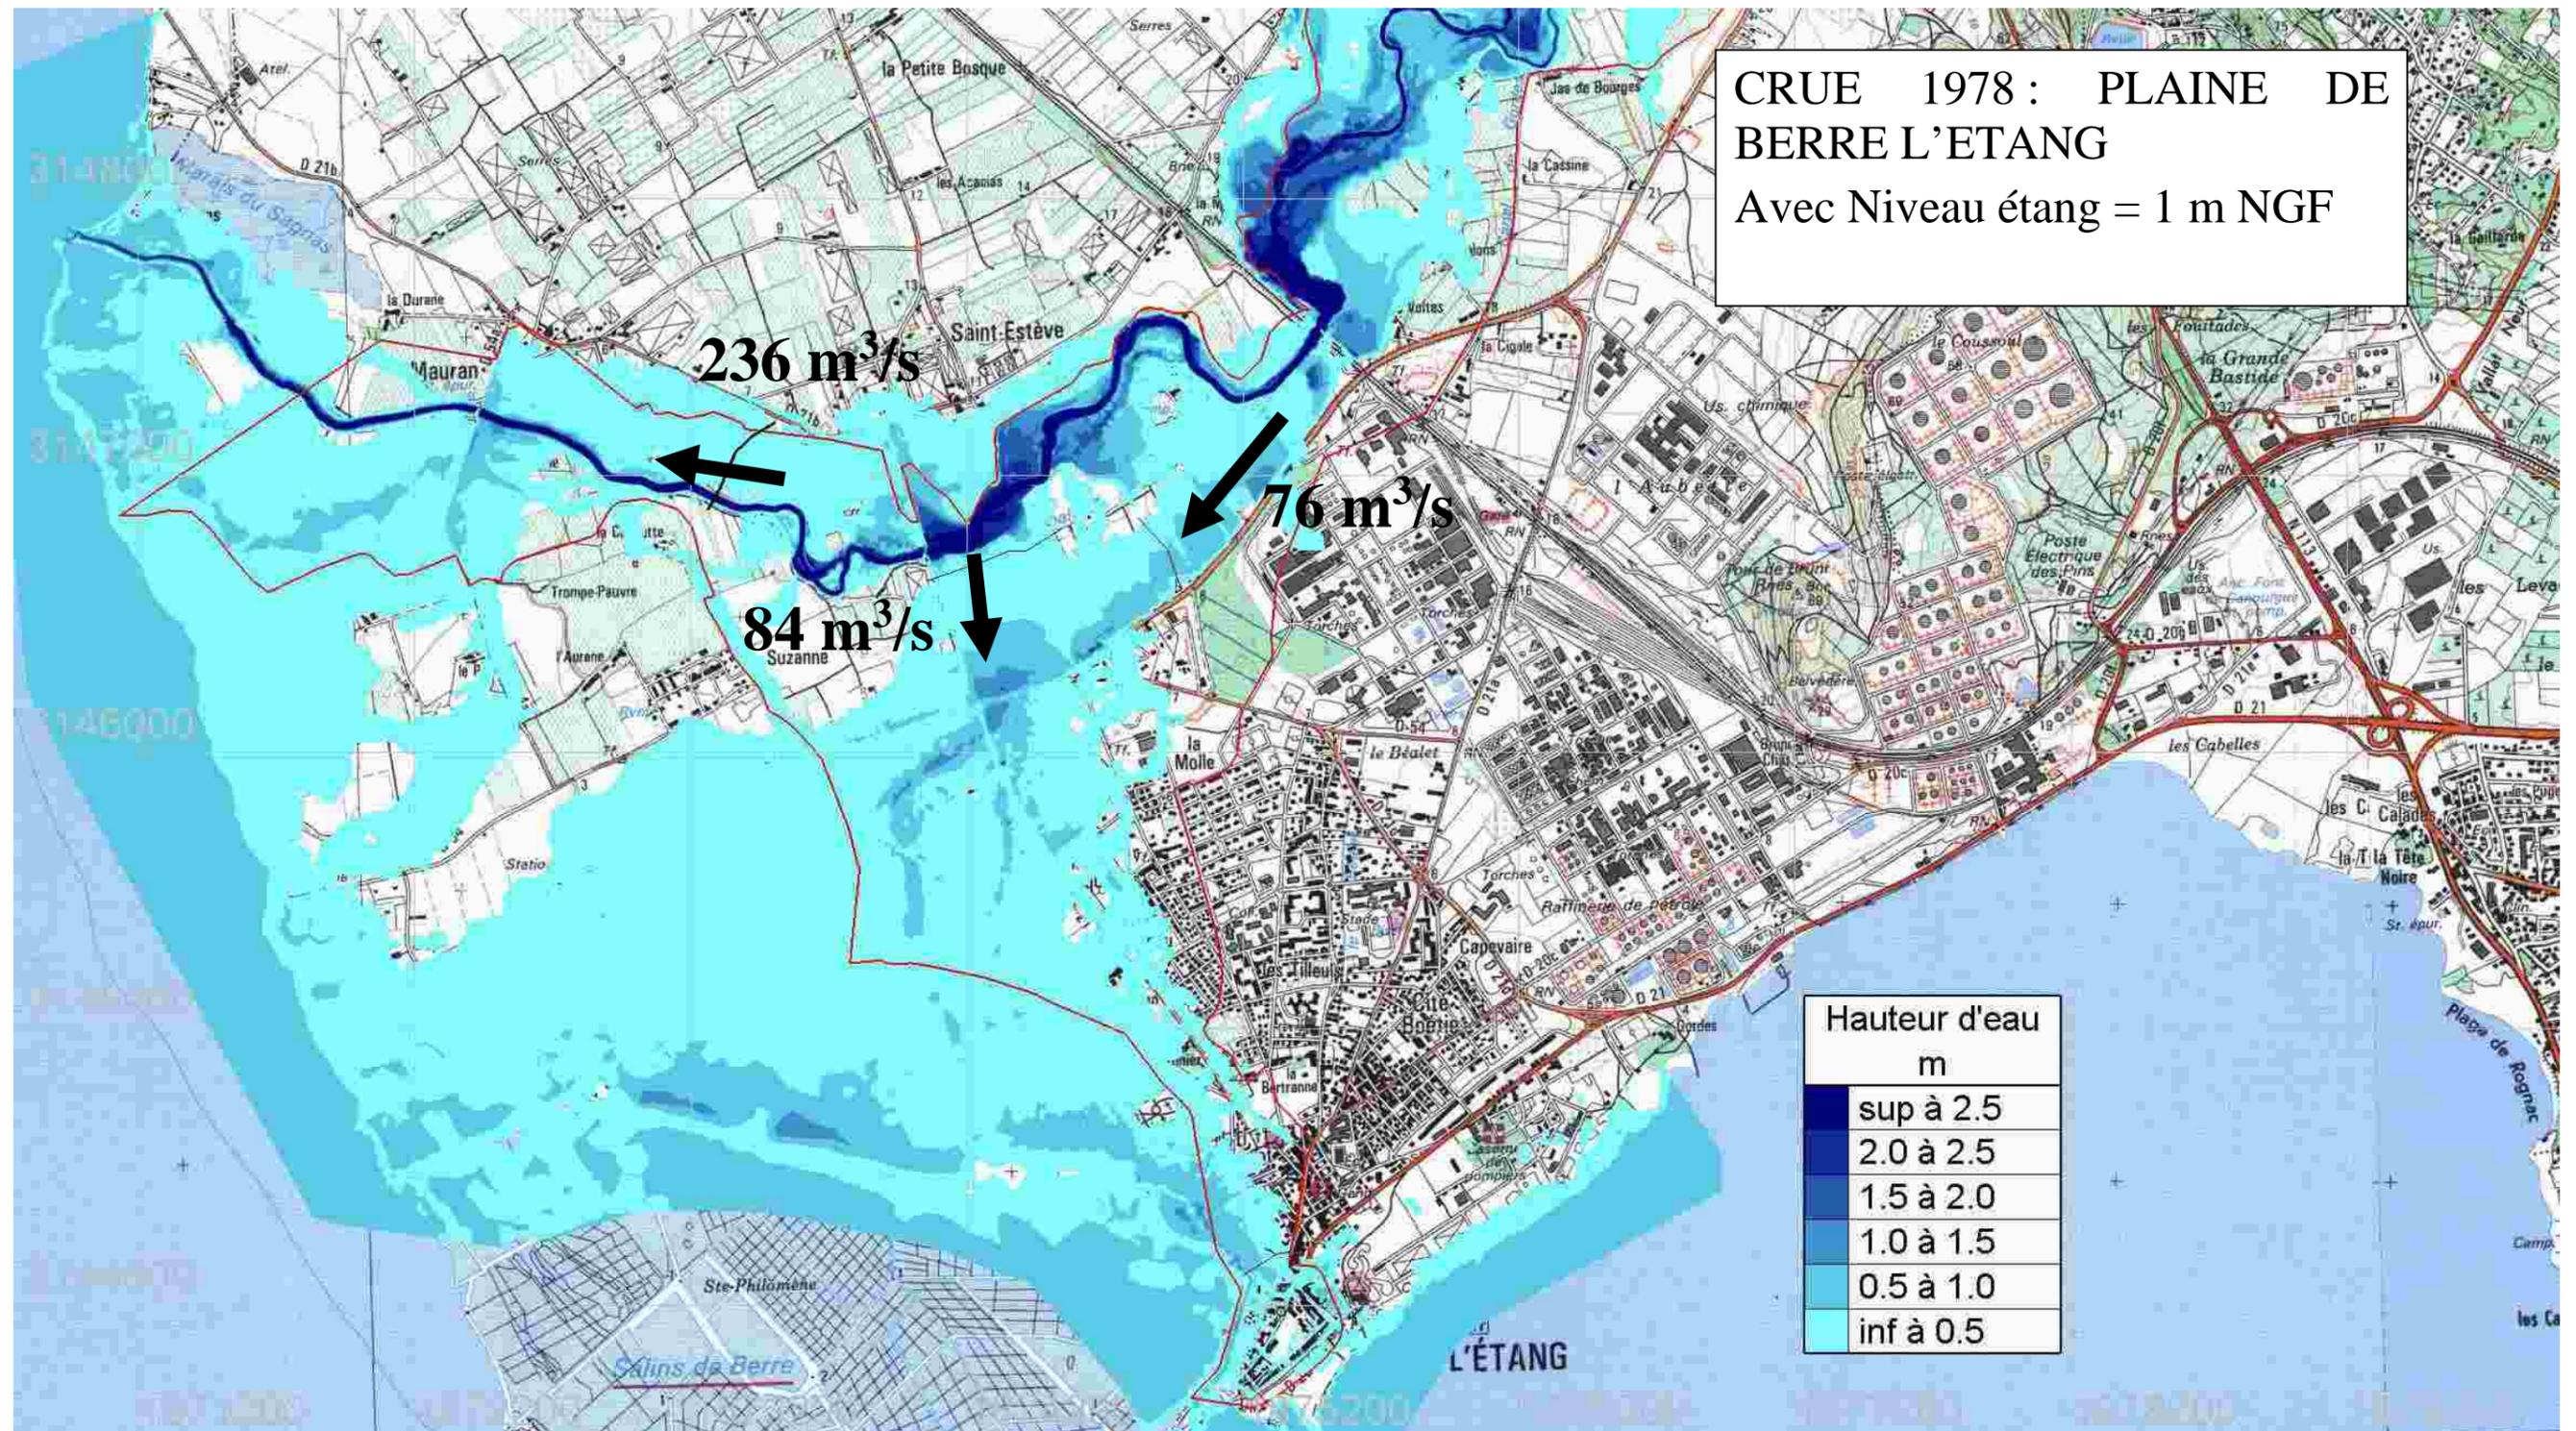
Figure 48 : Cartes des hauteurs et vitesses maximales pour la crue de 1978 – secteur Gorges de Roquefavour / Étang de Berre

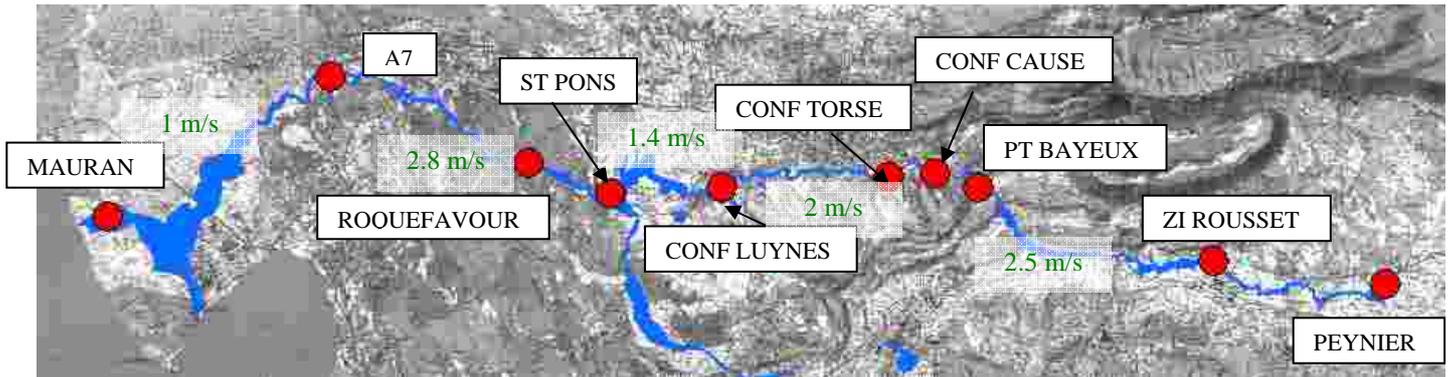
Figure 57 : Localisation des points de comparaison des hydrogrammes et vitesses de propagation issues du modèle hydraulique.

De l'amont du bassin versant jusqu'à la confluence avec la Cause (le Tholonet), la cohérence débits aux stations/débit issus du modèle pluie débit/ débit du modèle hydraulique est jugée bonne.

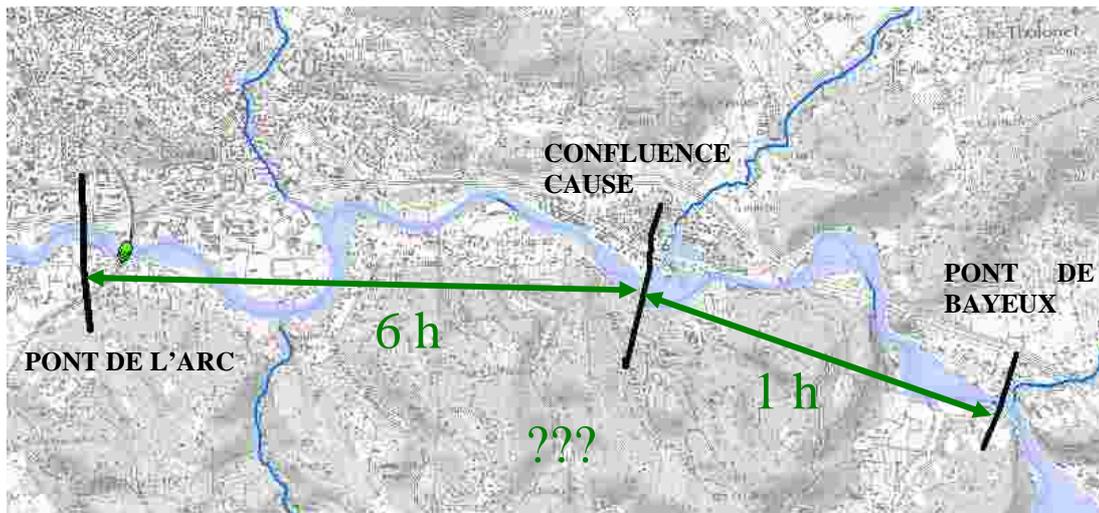
Figure 58 : vitesses de propagation sur le tronçon Pont de Bayeux – Pont de l'Arc d'après de modèle pluie-débit

Concernant, la valeur des débits de pointe, l'écart entre les deux modèles est important (271 m³/s et 369 m³/s). Notons que c'est entre pont de Bayeux et Saint Pons que se trouvent les plus gros affluents de l'Arc (la Cause, la Torse, La Luynes, La jouïne). Tous ont produit des débits importants pendant la crue de 1978 (les valeurs ci-dessous sont celles extraites des hydrogrammes du modèle pluie-débit de l'étude de mise en cohérence des études hydrologiques et hydrauliques sur le bassin versant de l'Arc – GINGER – SABA- 2010 – dans le modèle hydraulique, les injections des affluents sont traités de la même manière que dans le modèle pluie débit – cf § 3.2.1):
