Aout 2015

Étude hydraulique sur le bassin versant de l'Arc dans le cadre de l'identification des Territoires à Risques Importants

*Phase 2 : modélisation hydraulique et
cartographie des aléas*

SAFEGE
Ingénieurs Conseils

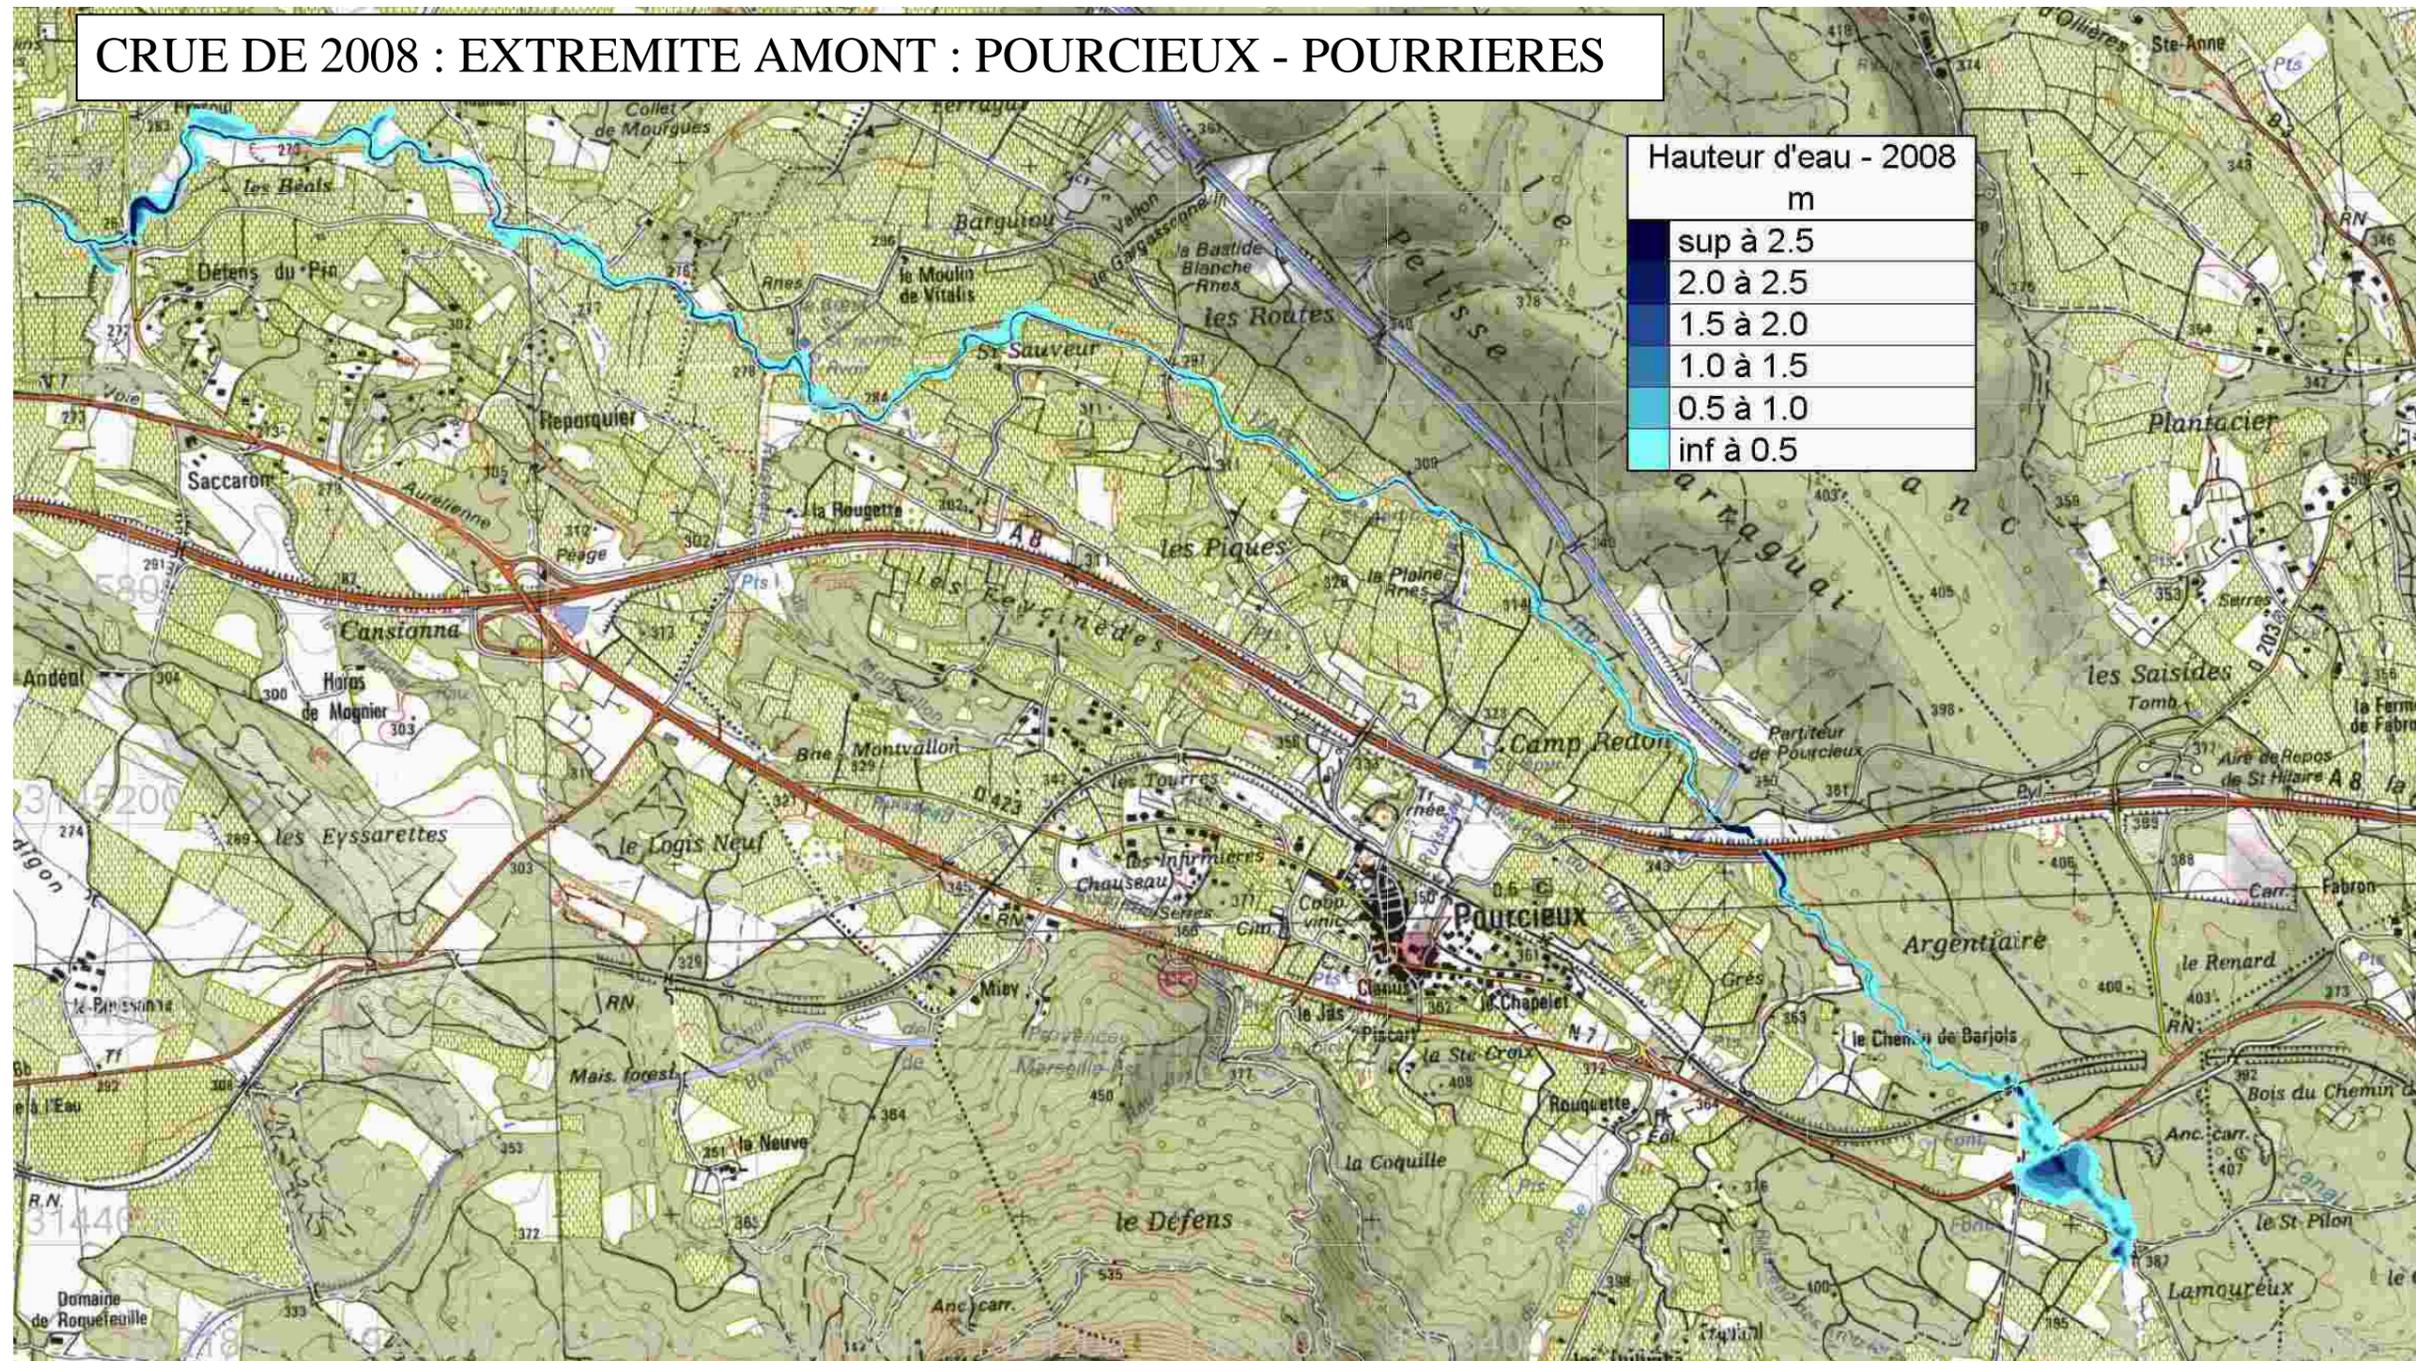
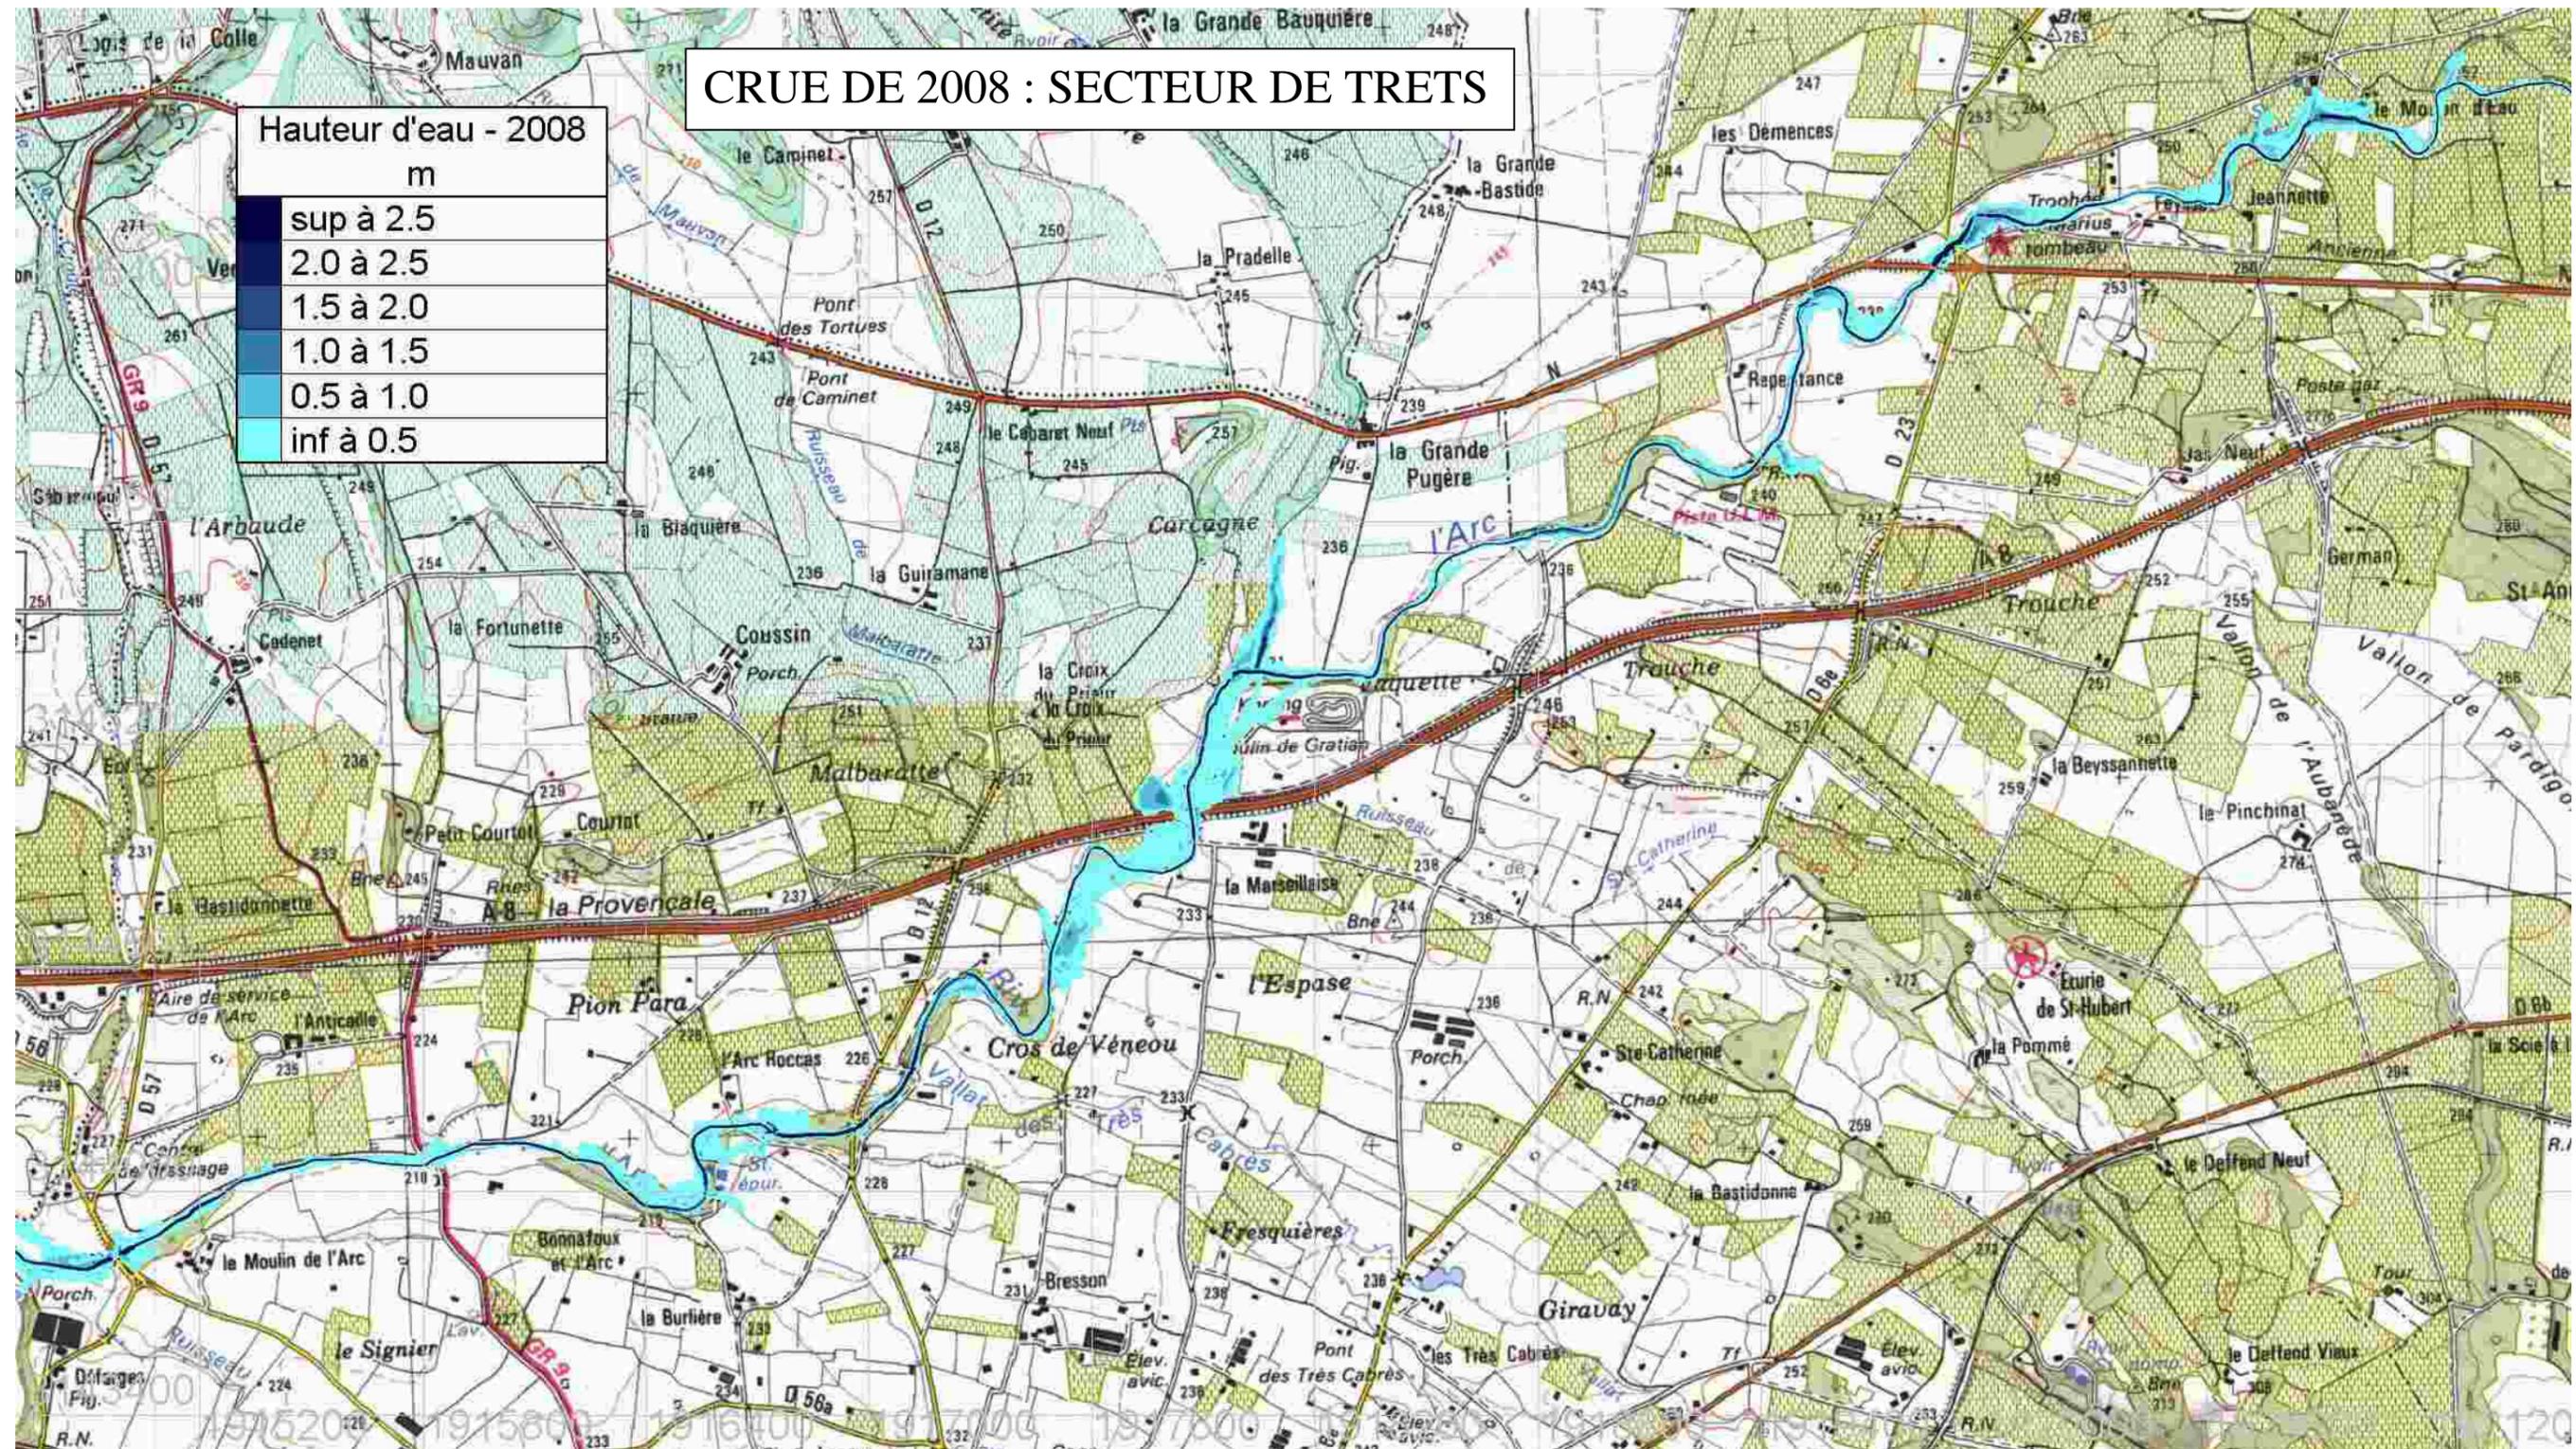
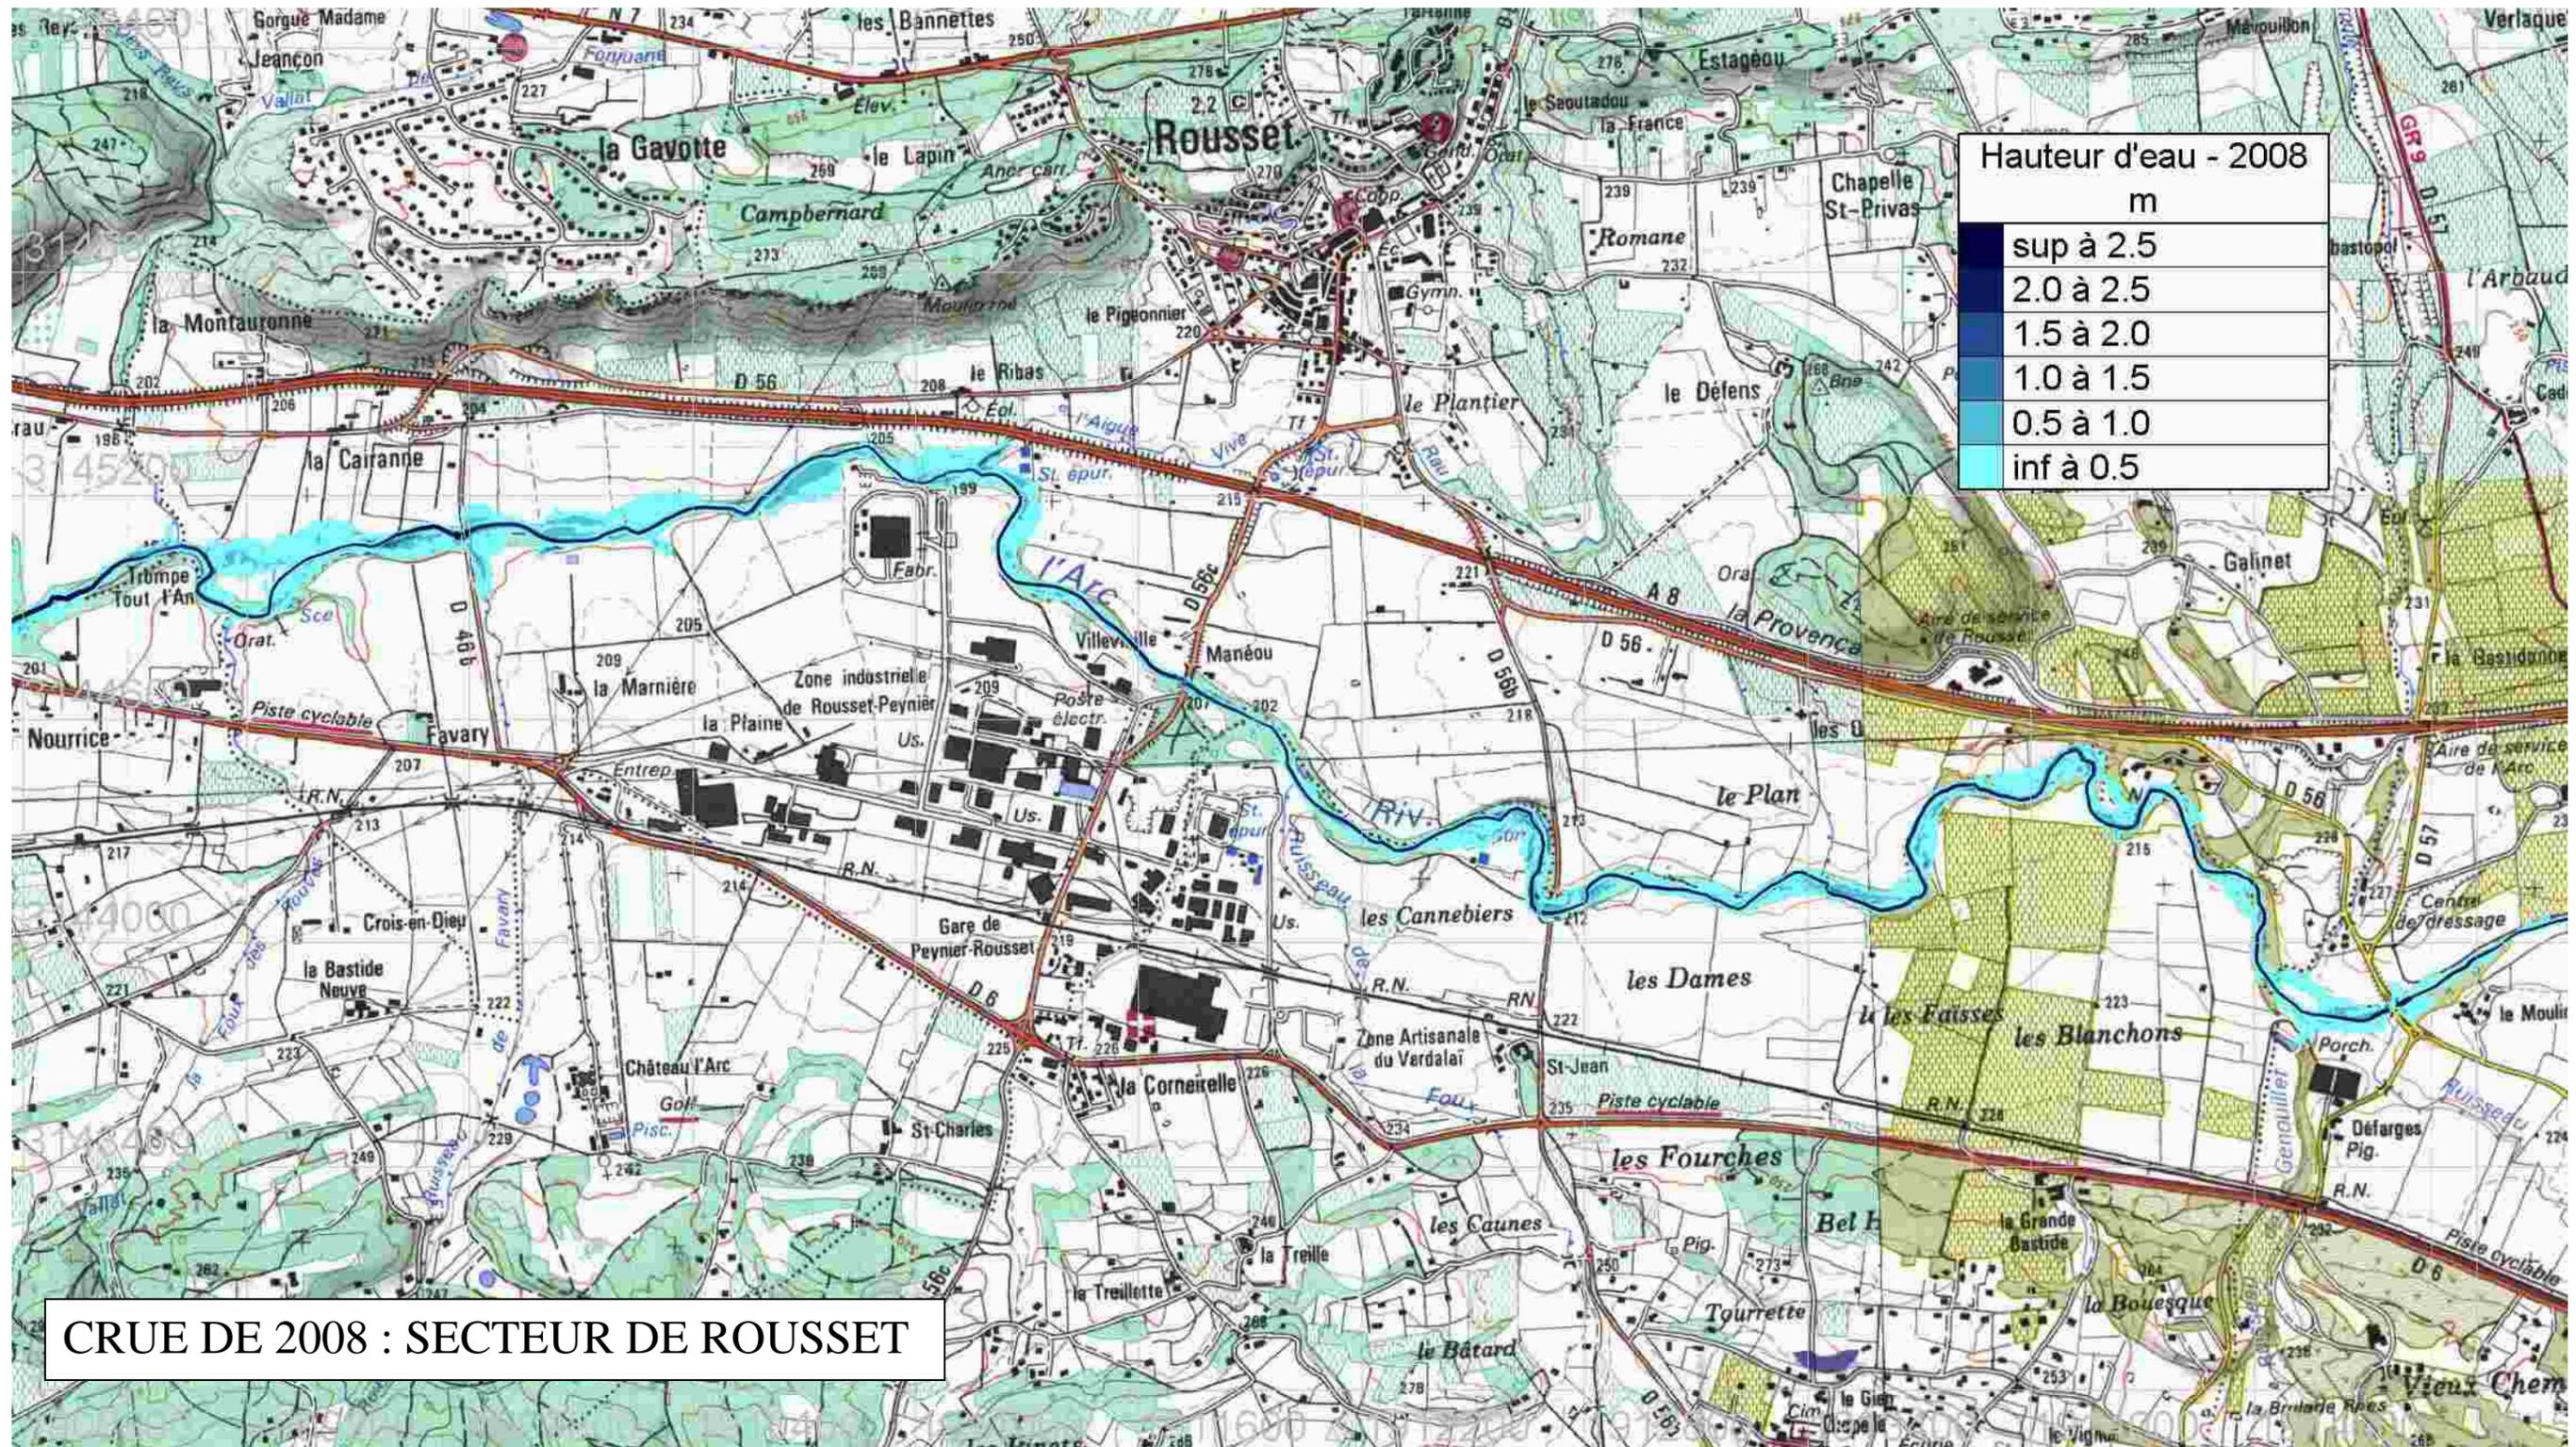
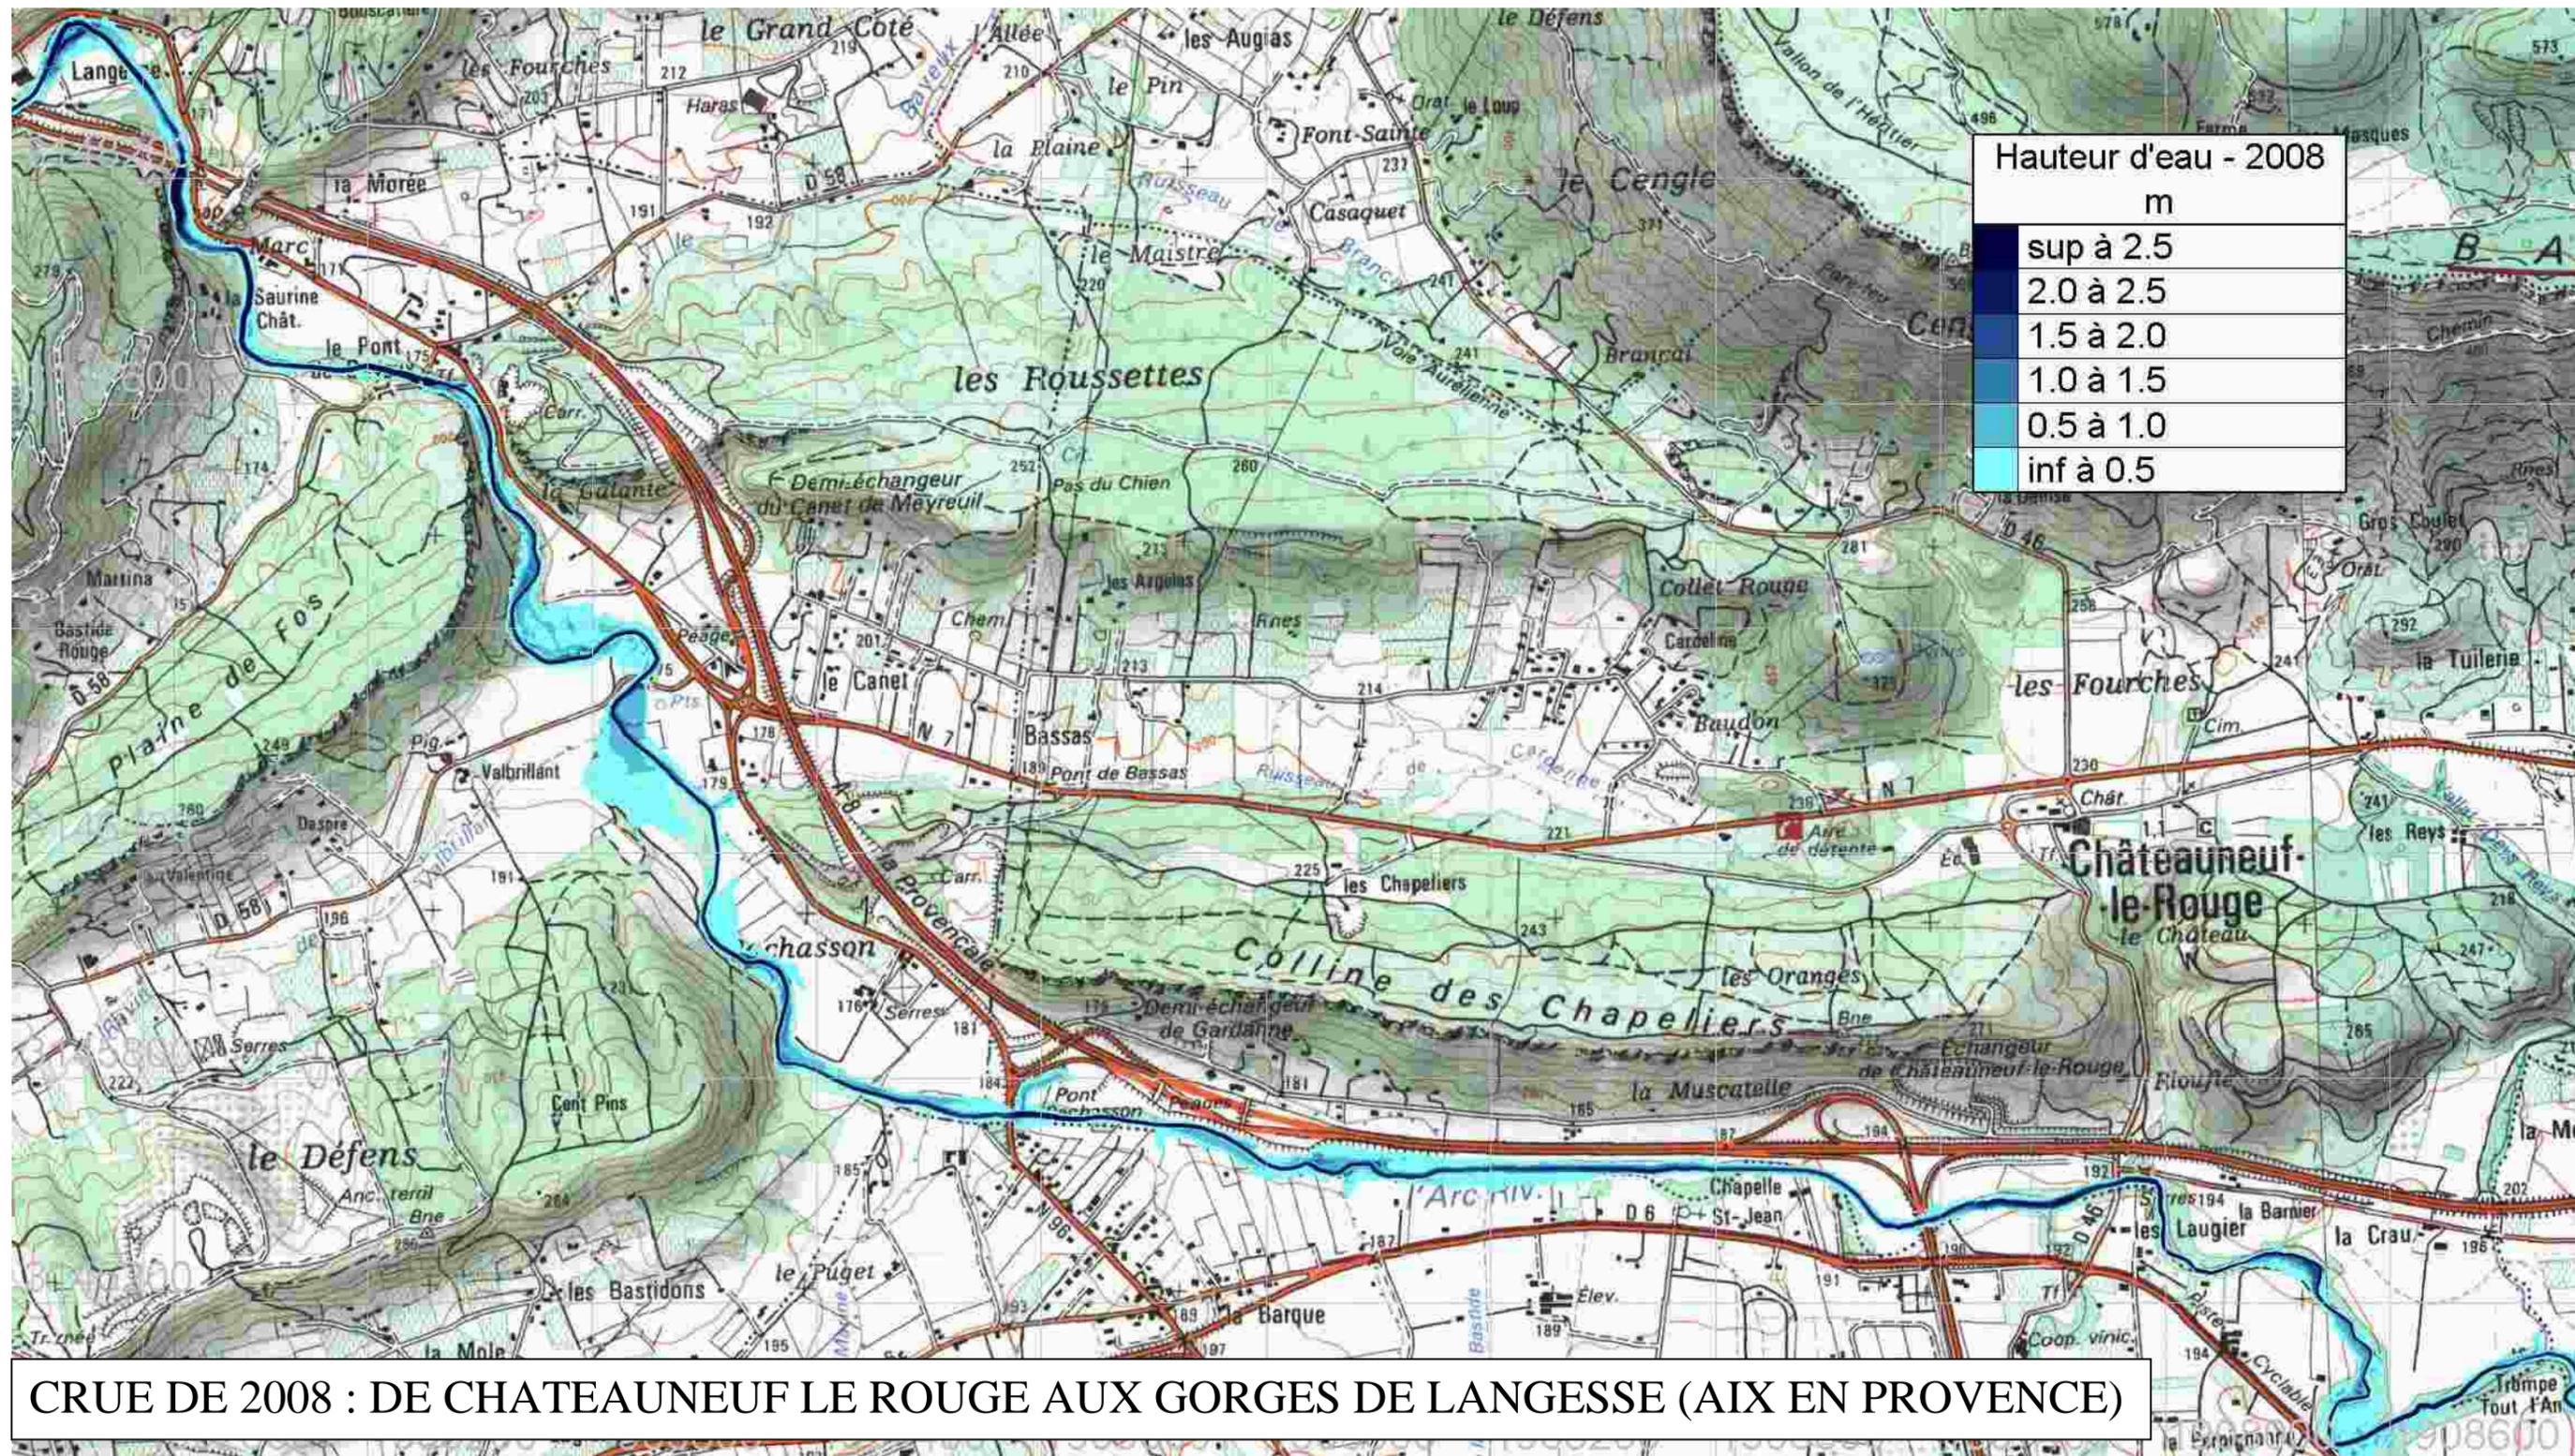
Figure 64 : Cartes des hauteurs d'eau pour la crue de 2008 -modèle amont
