Aout 2015

Étude hydraulique sur le bassin versant de l'Arc dans le cadre de l'identification des Territoires à Risques Importants

*Phase 2 : modélisation hydraulique et
cartographie des aléas*

SAFEGE
Ingénieurs Conseils

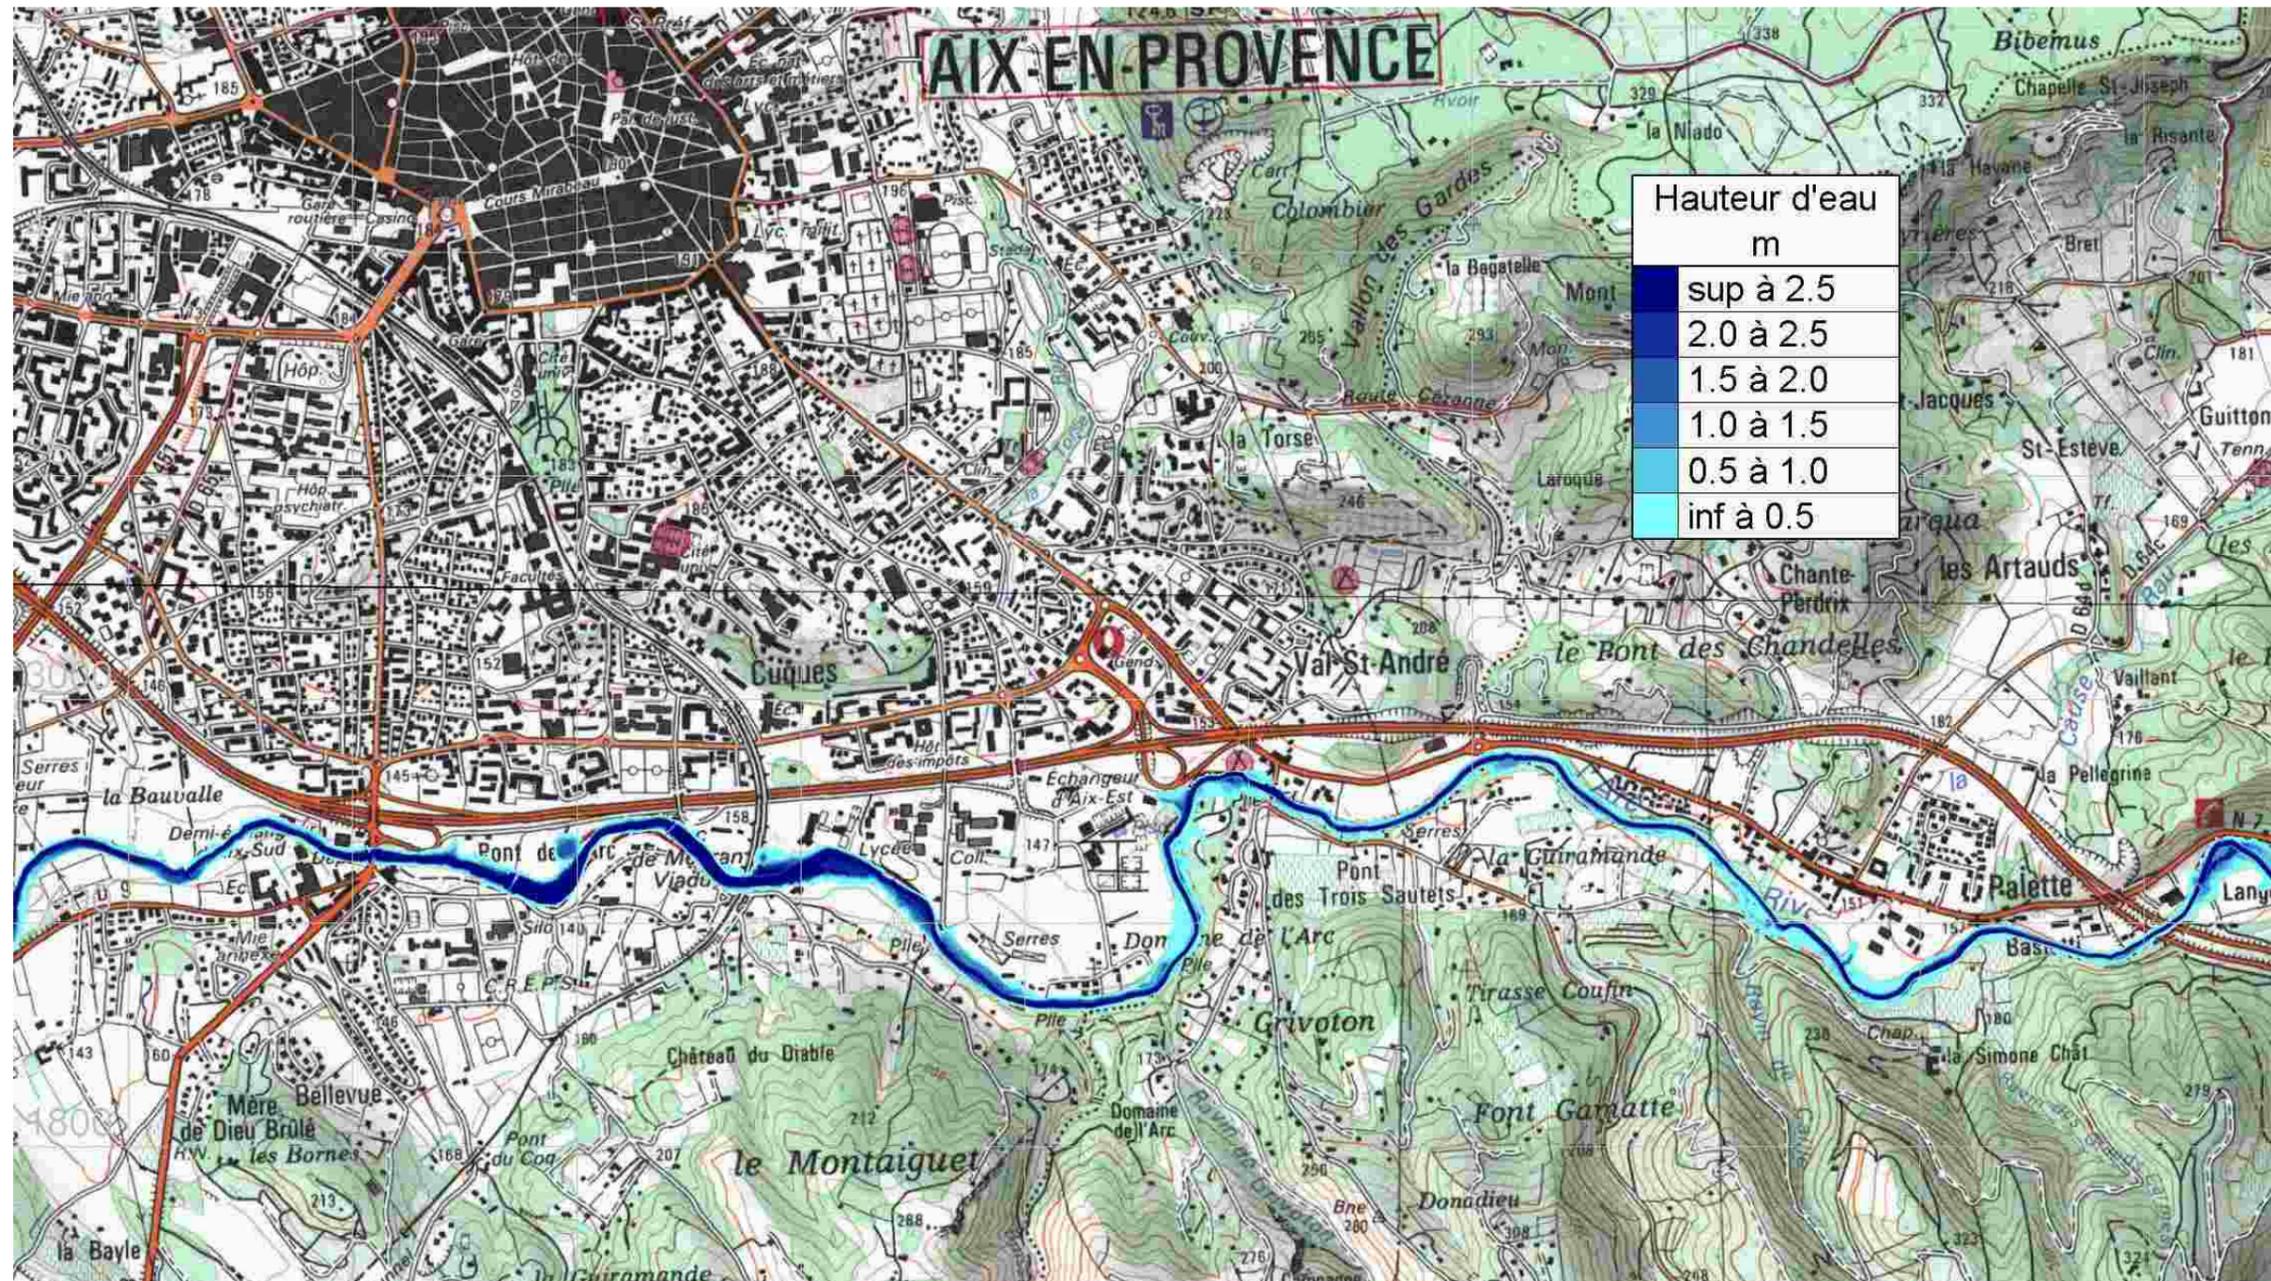
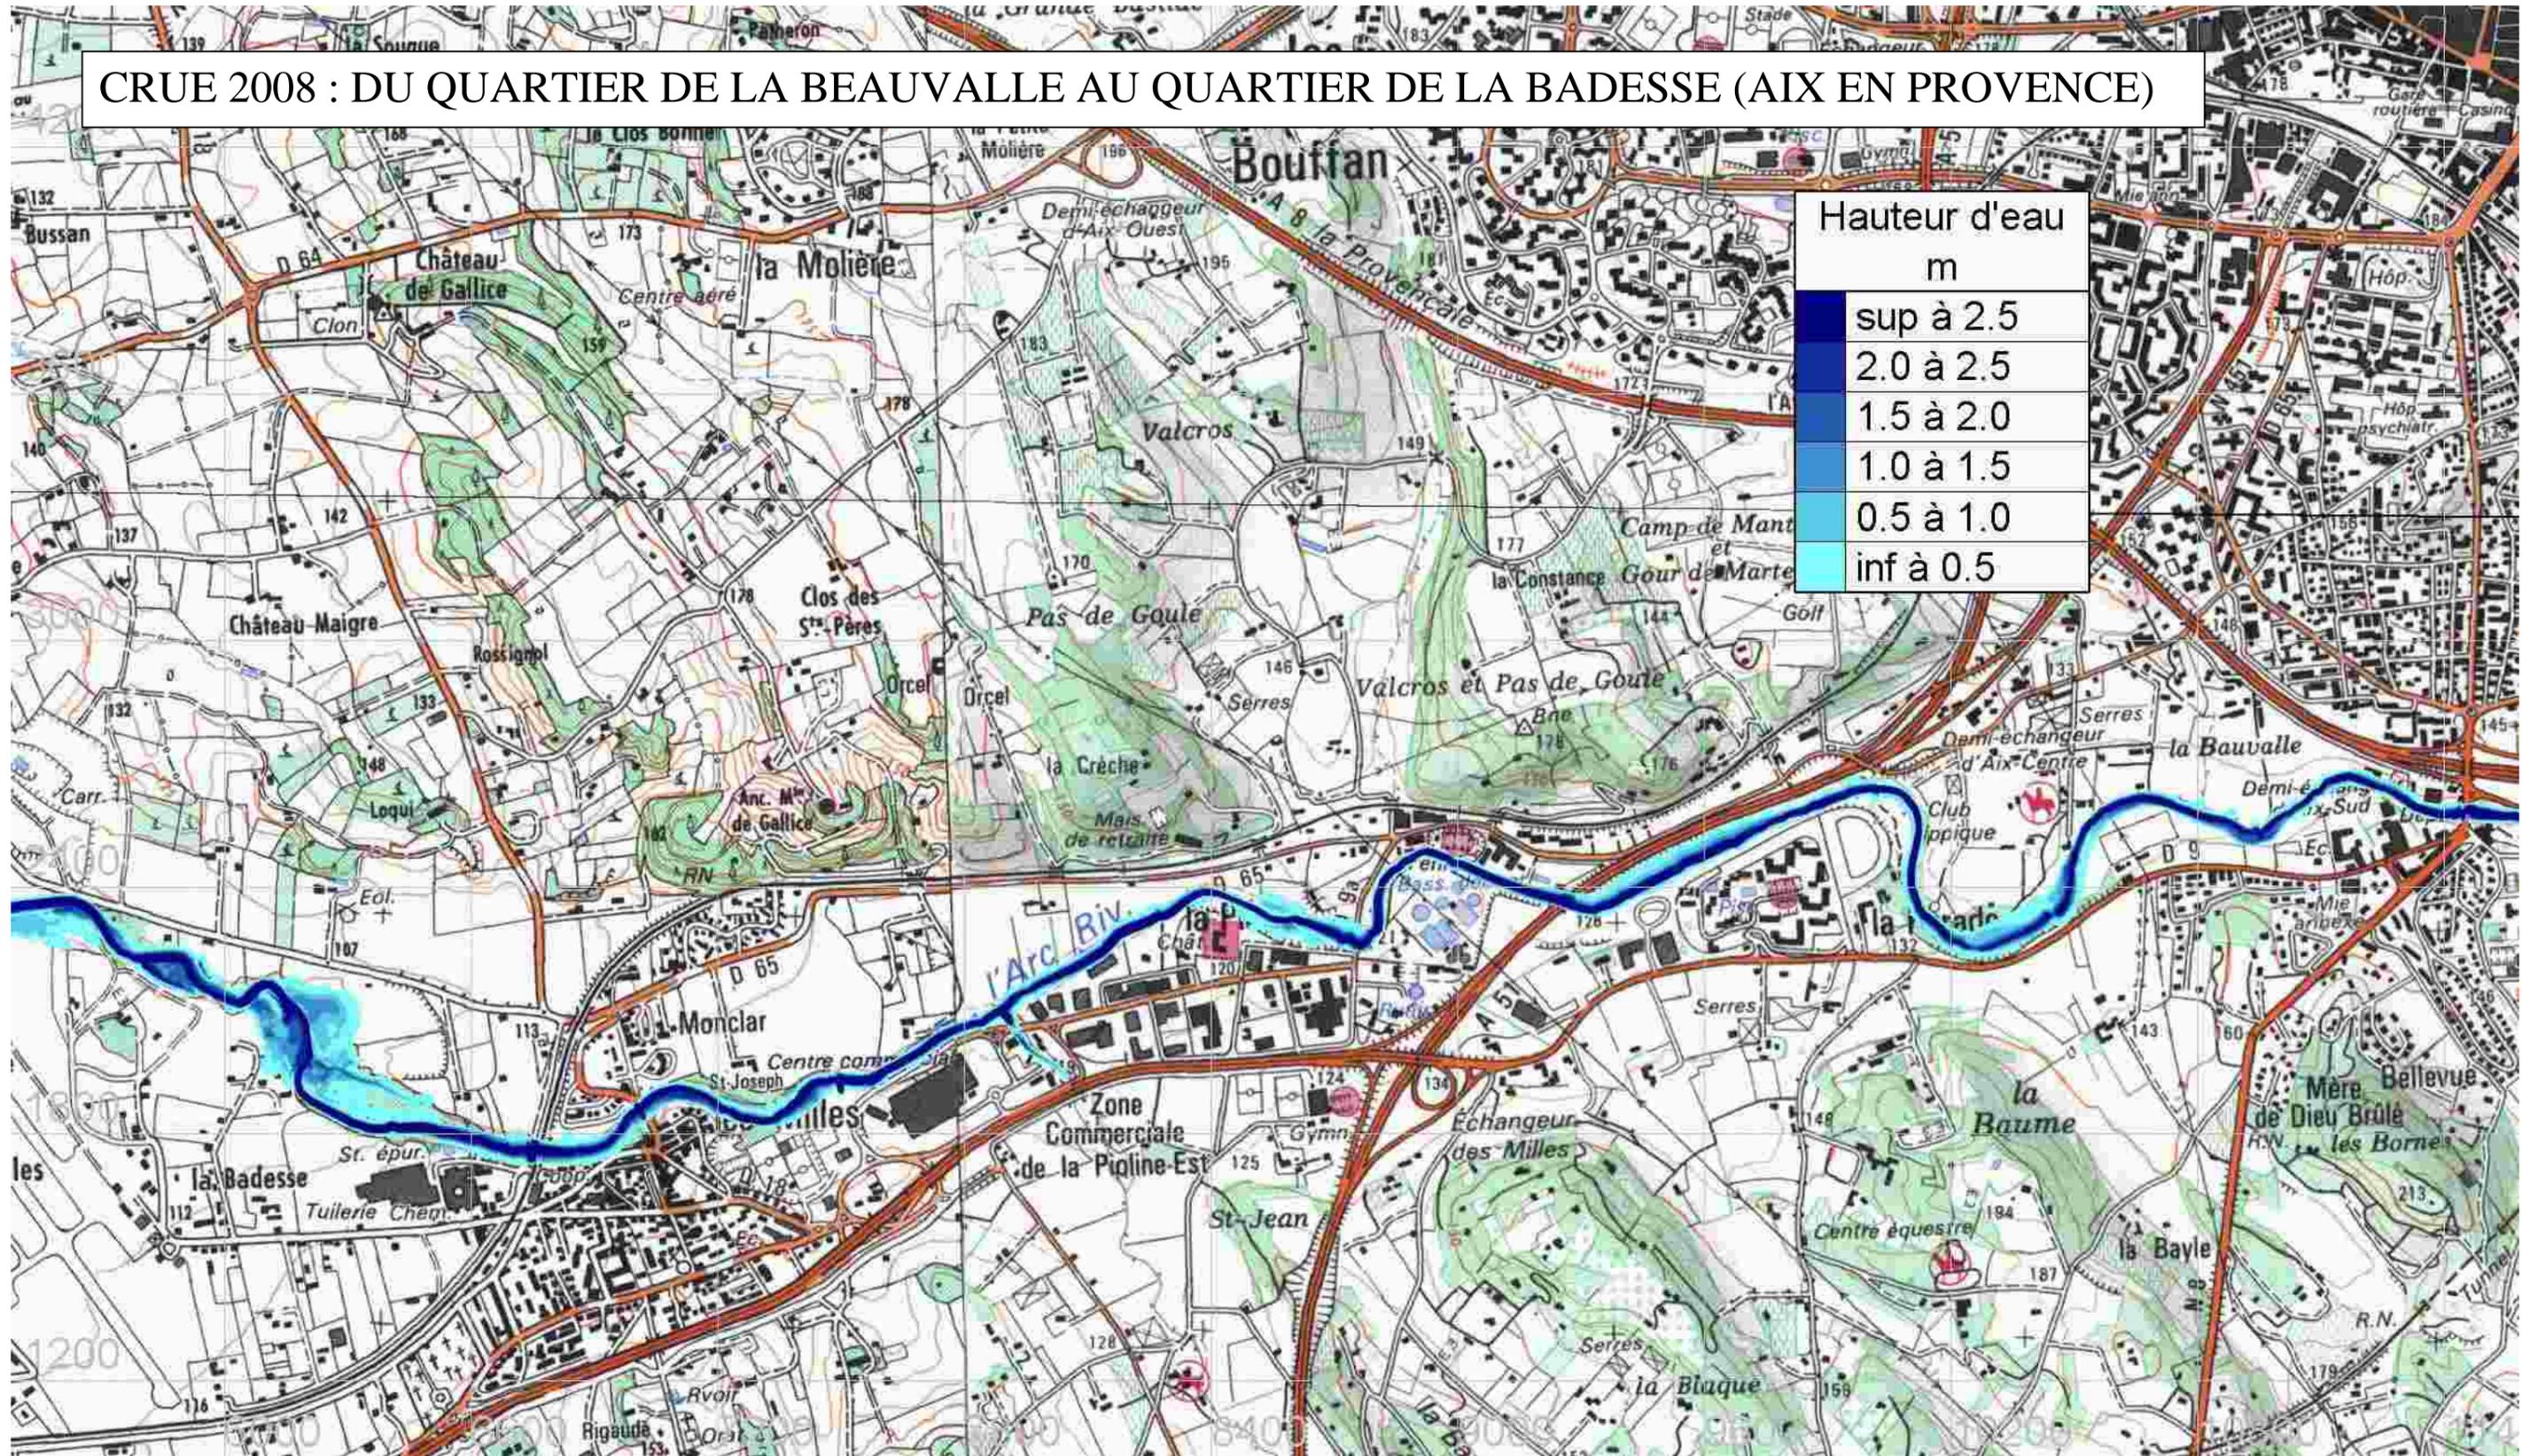
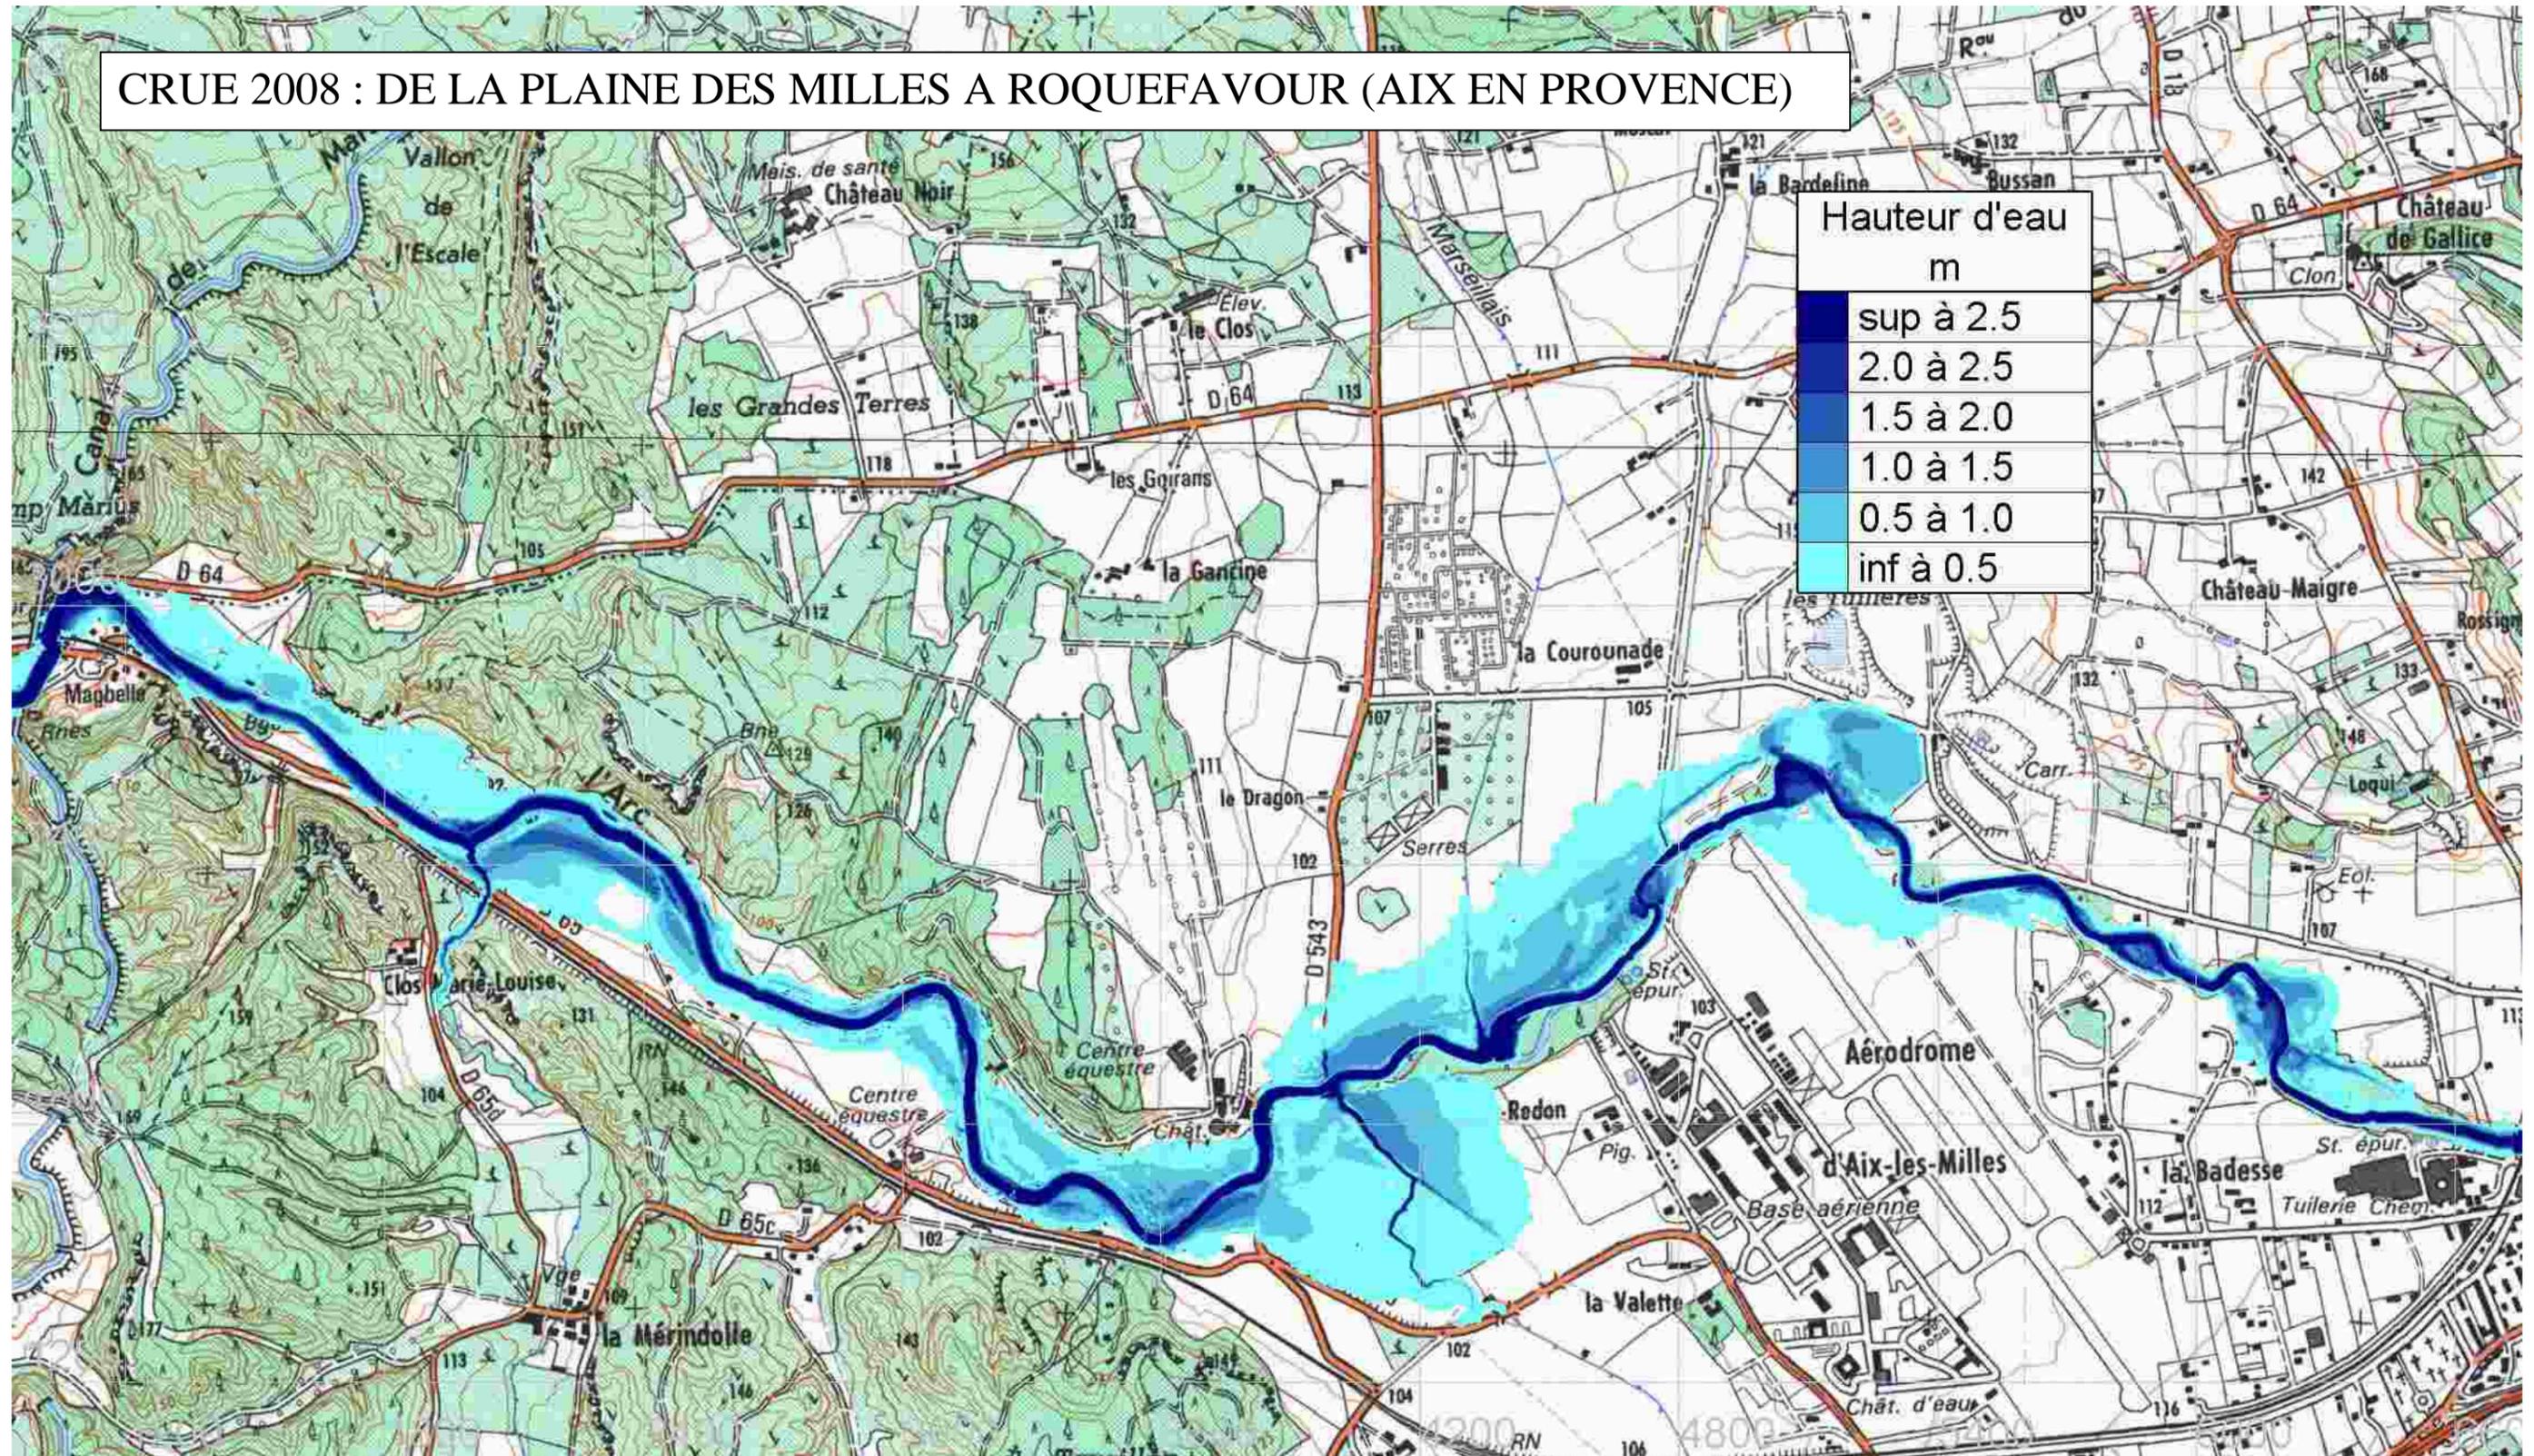
Figure 65 : Cartes des hauteurs d'eau pour la crue de 2008 – modèle centre

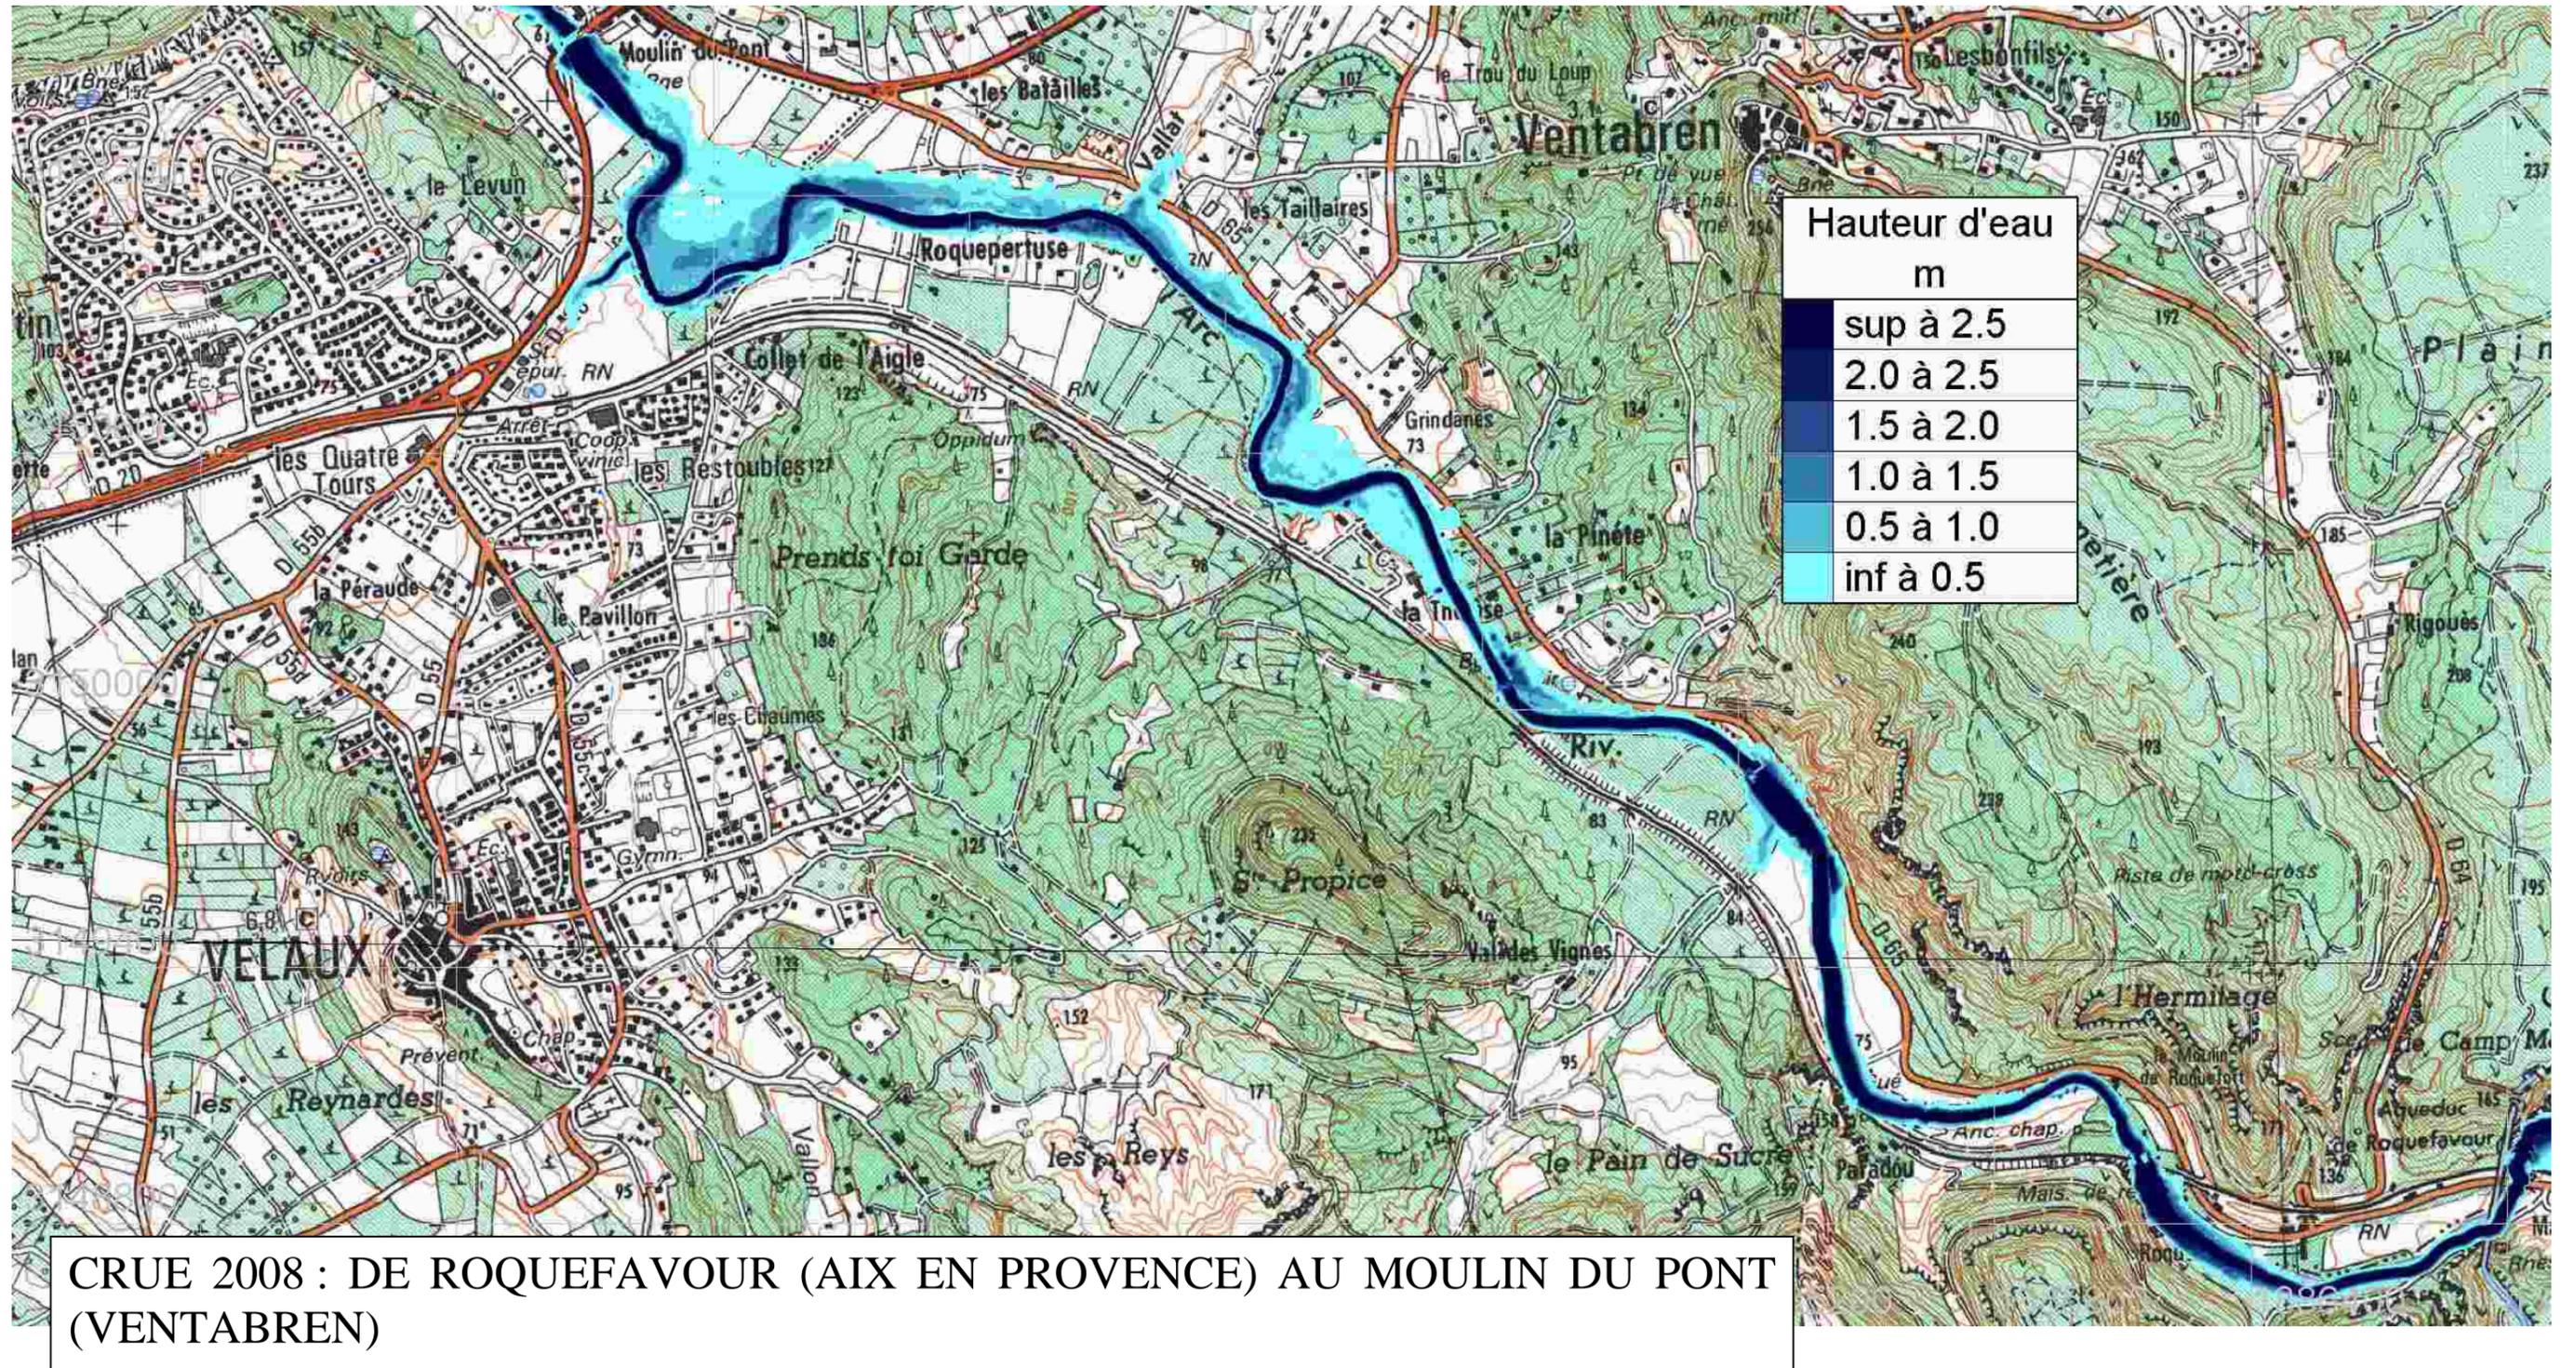
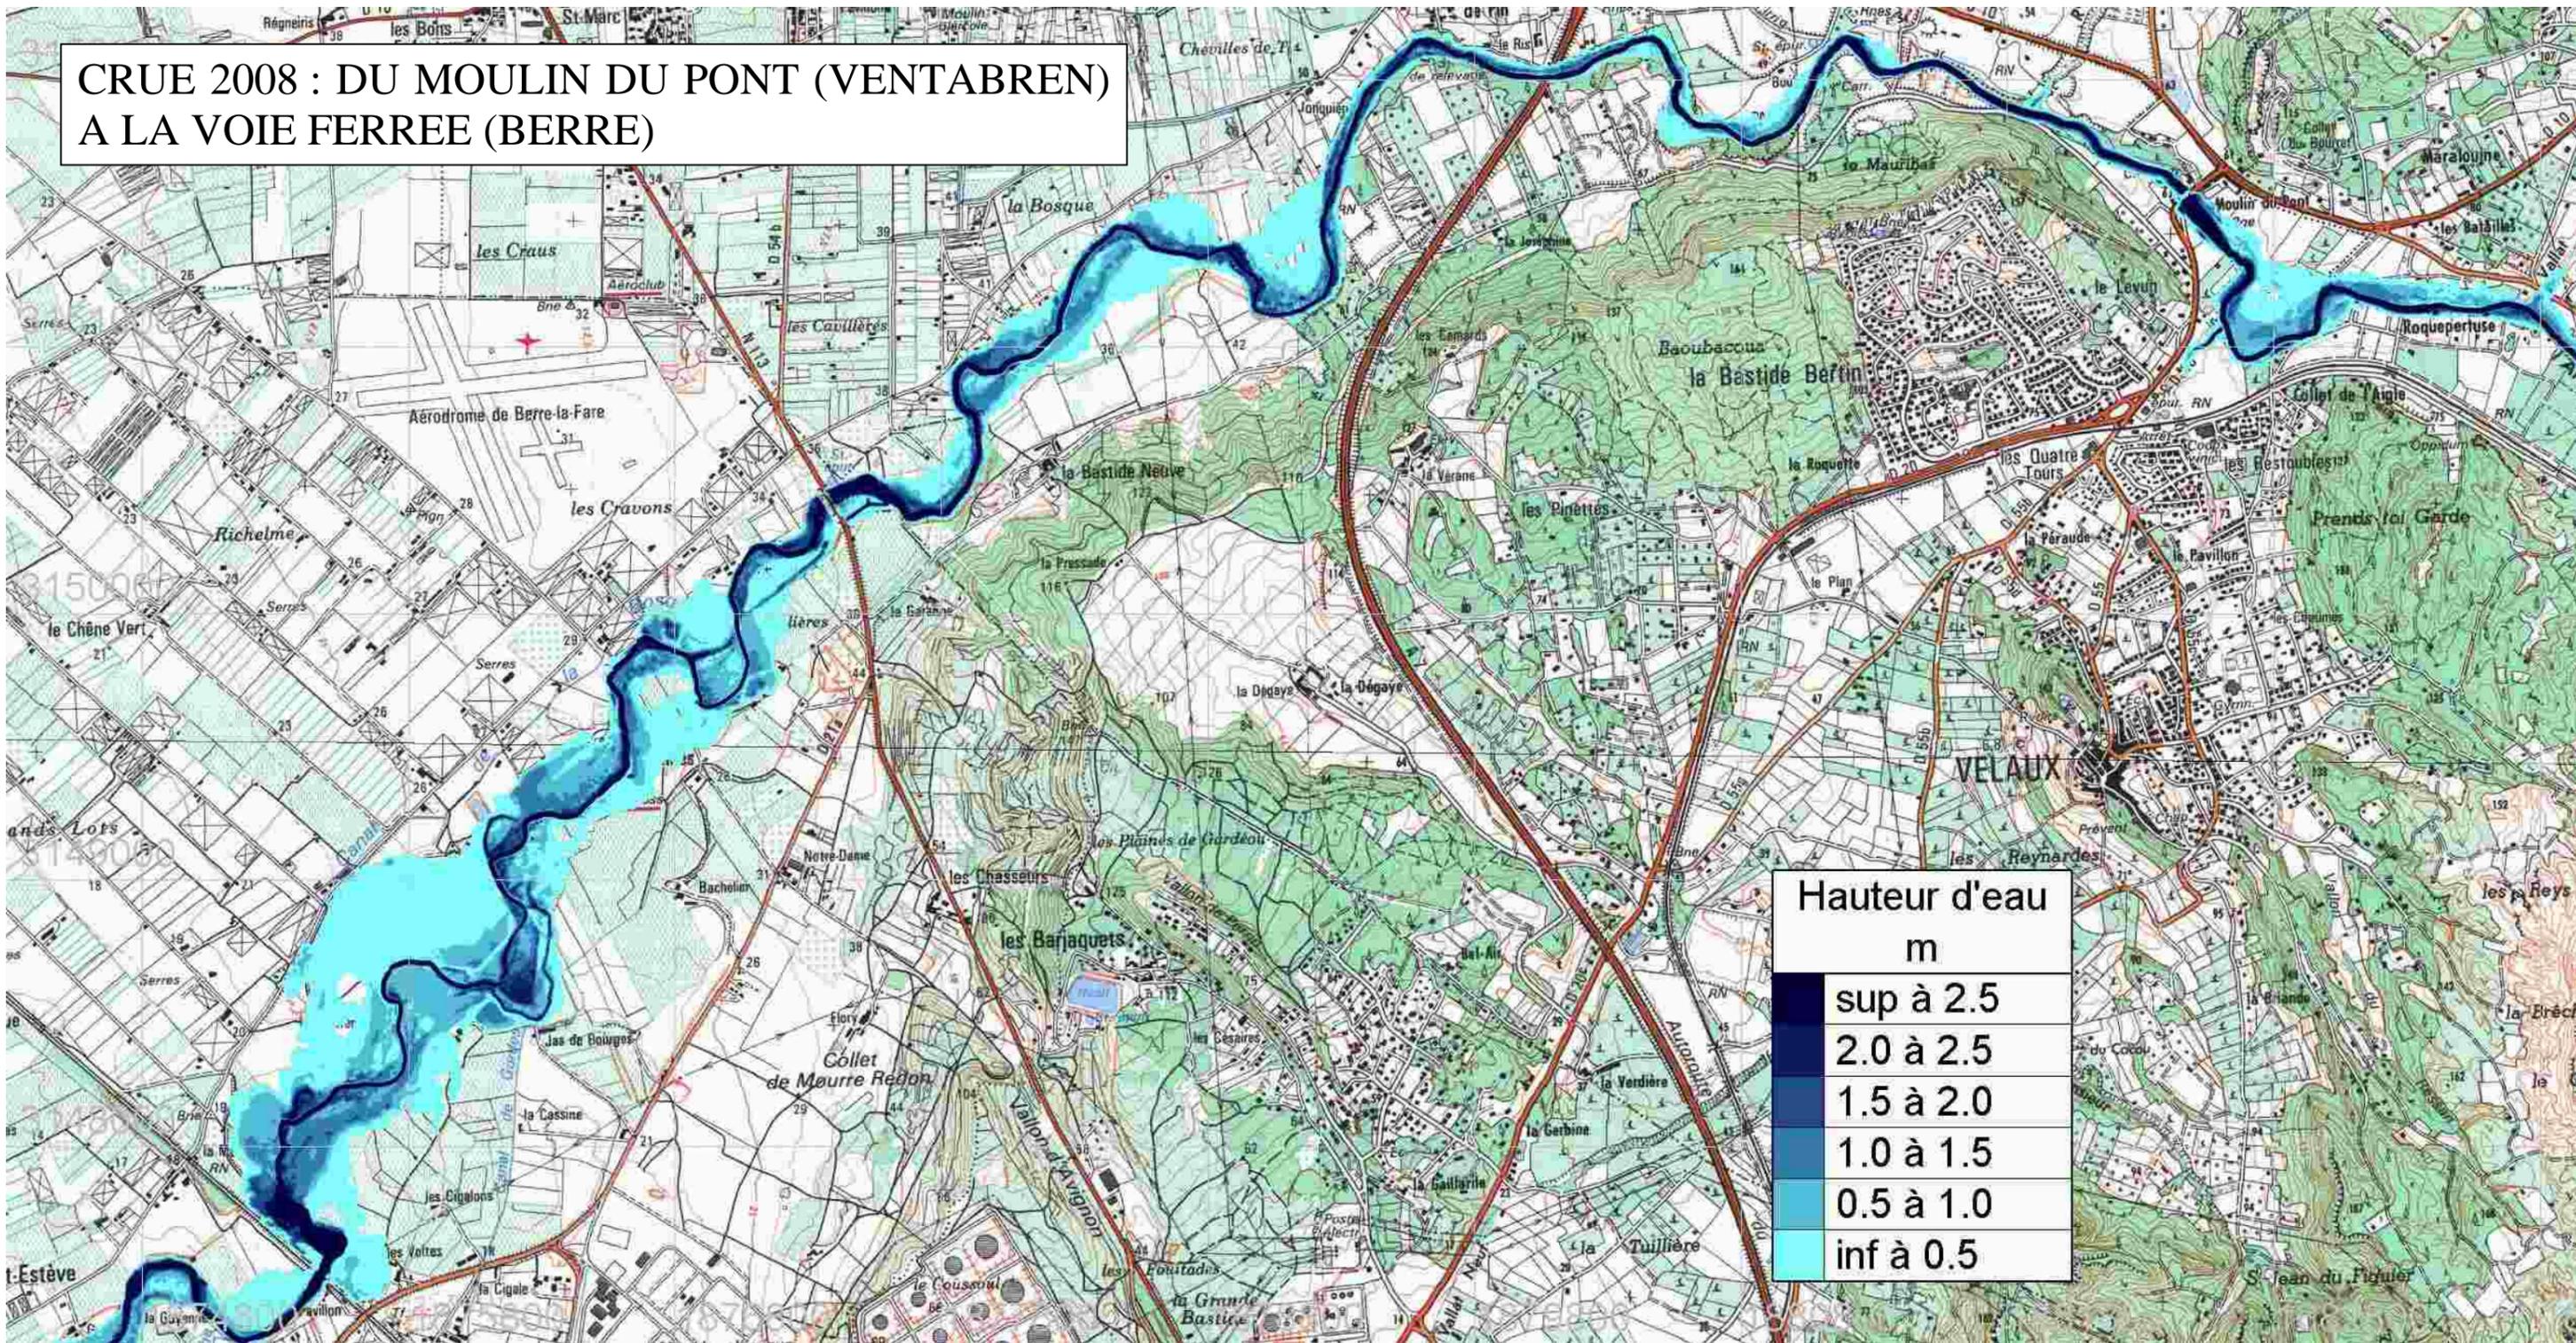
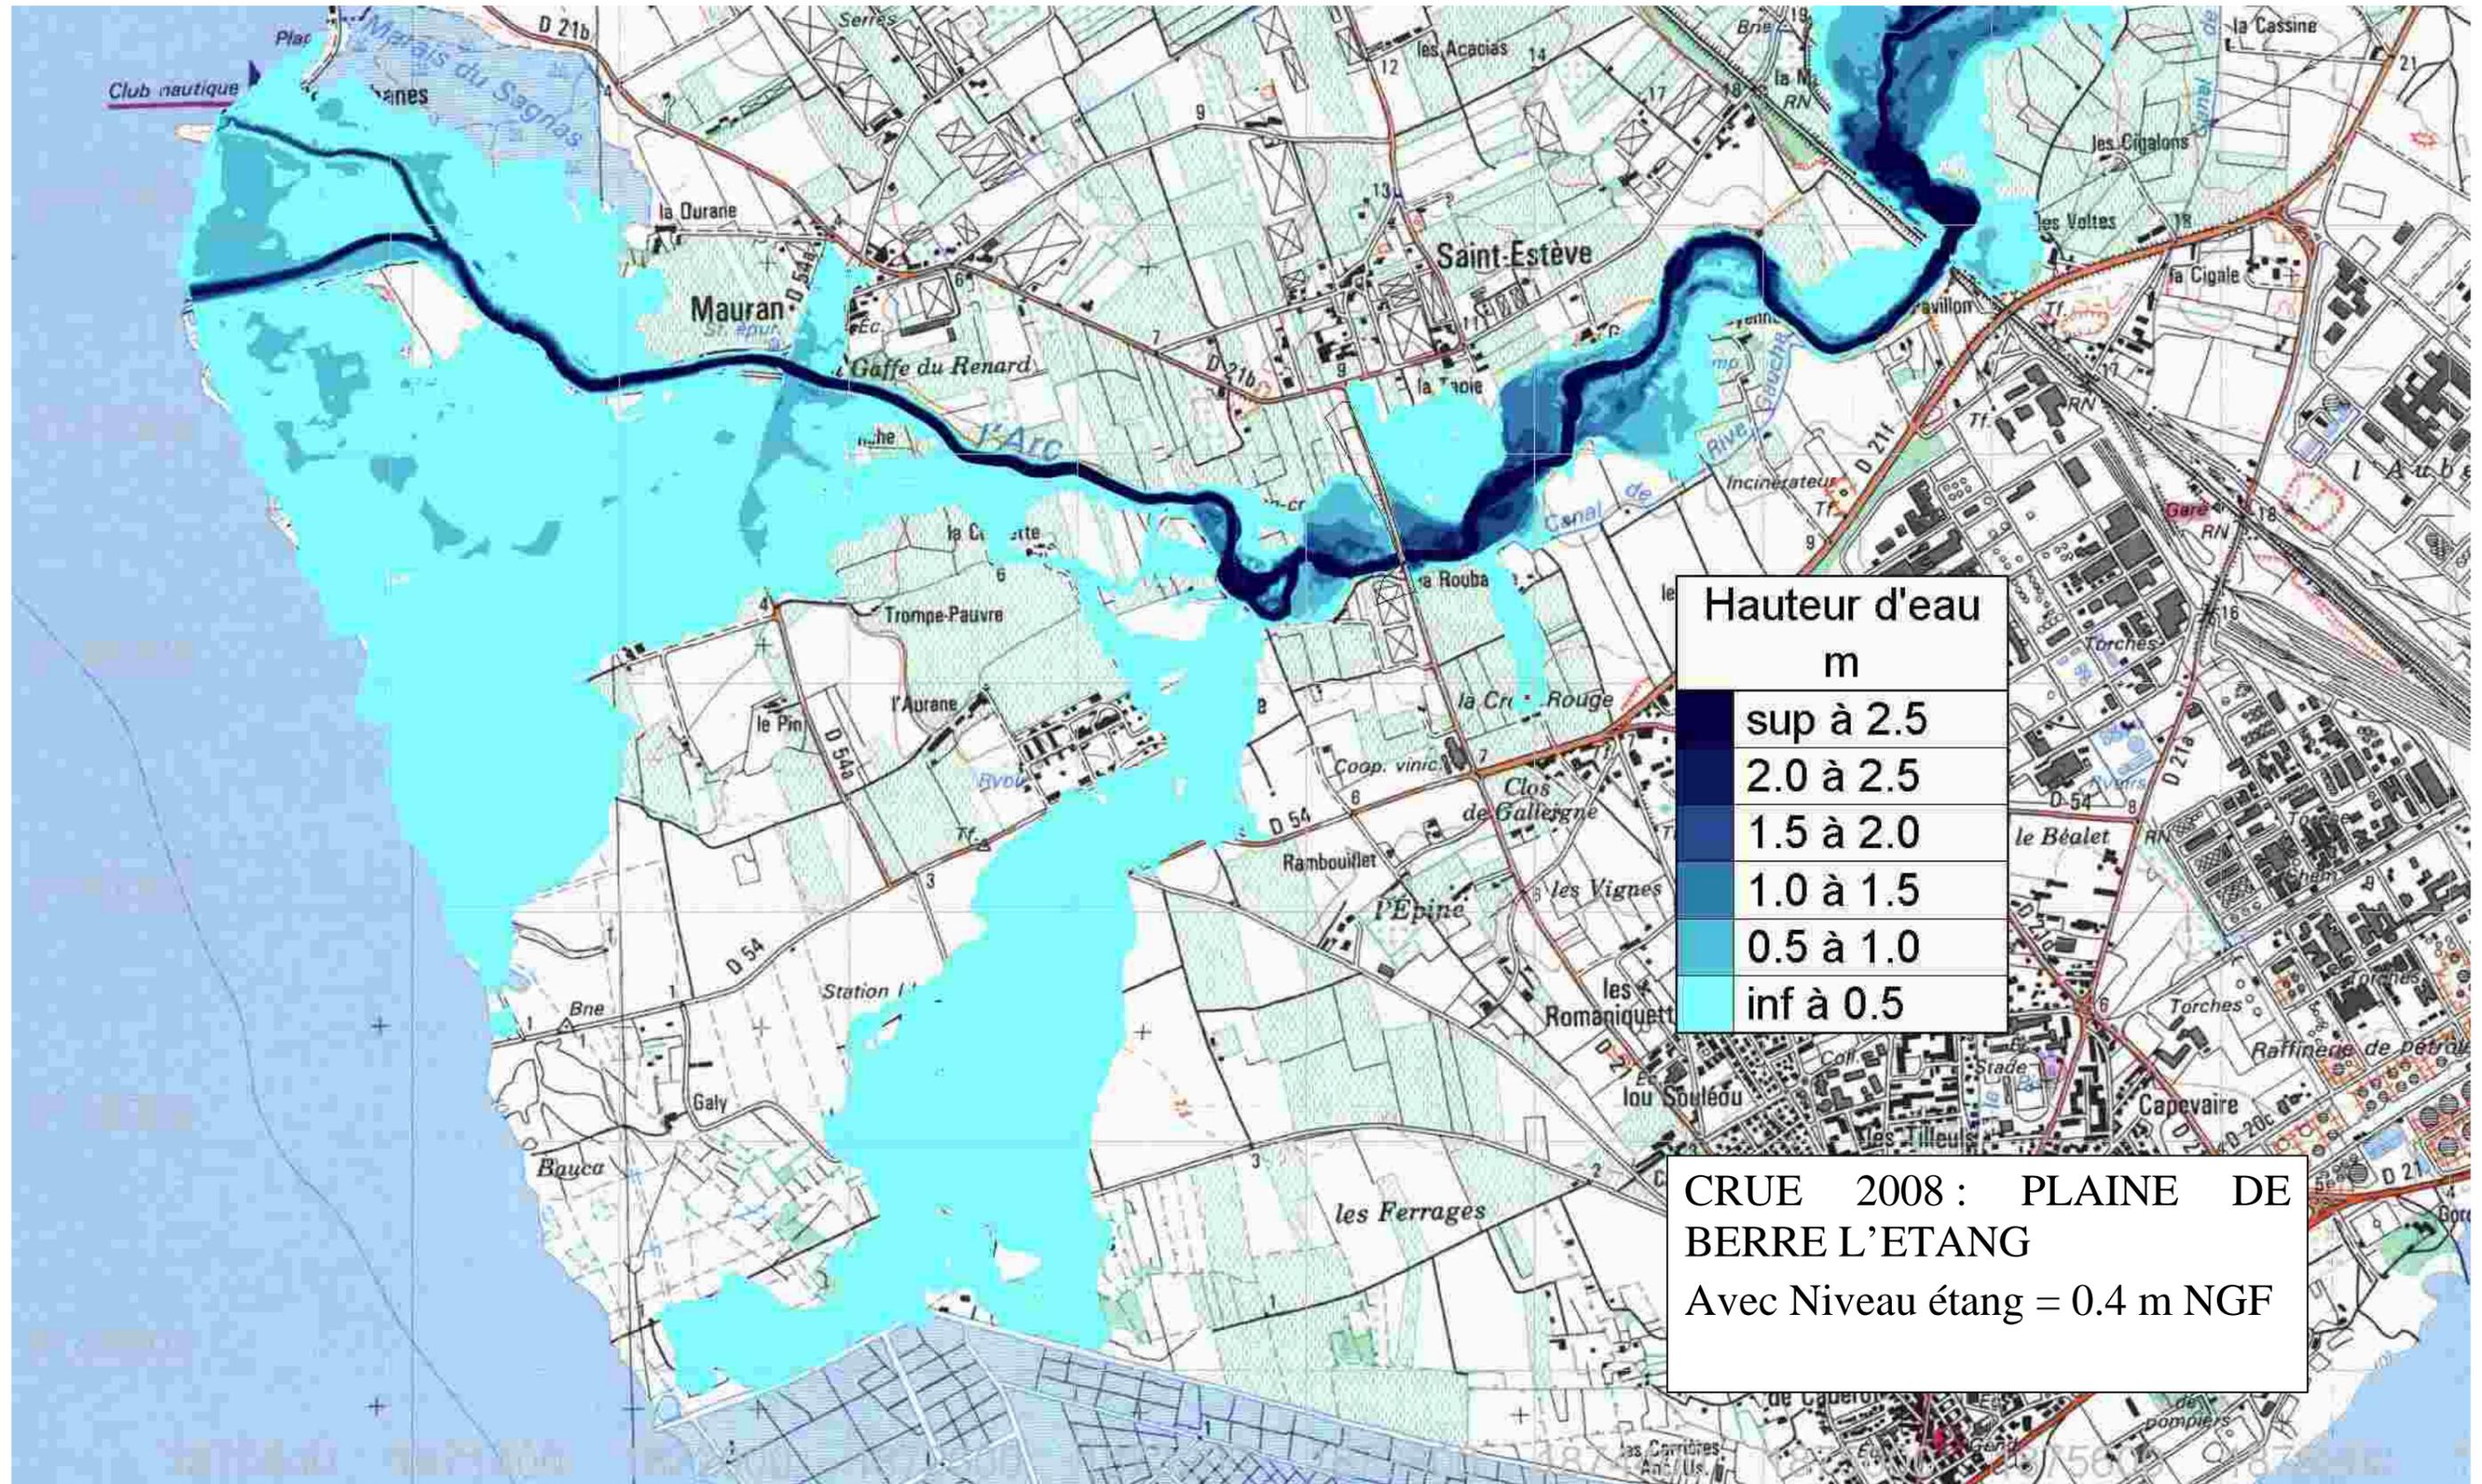
Figure 66 : Cartes des hauteurs d'eau pour la crue de 2008 – modèle aval

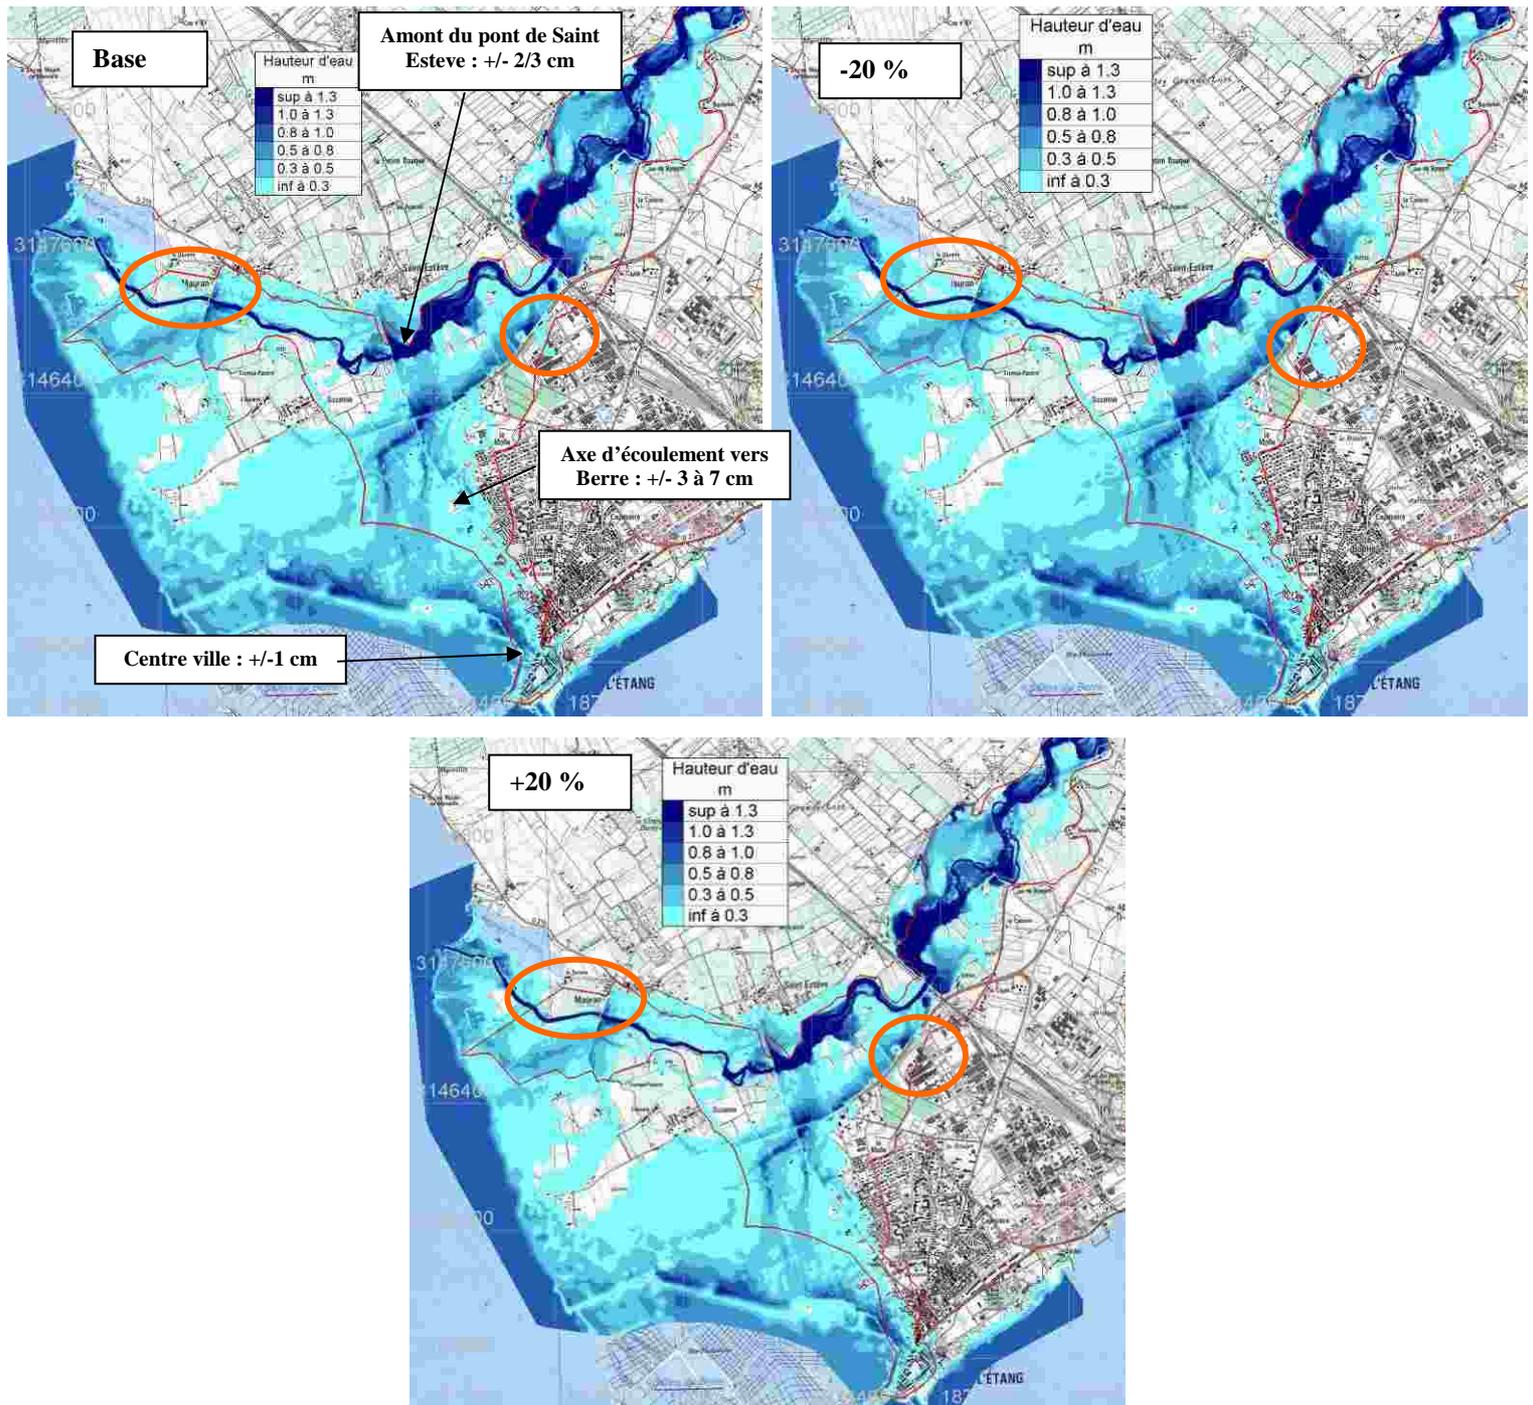
Figure 85 : Comparaison modèle de base – modèle Strickler +/- 20% - Plaine de Berre l'étang
