Aout 2015

Étude hydraulique sur le bassin versant de l'Arc dans le cadre de l'identification des Territoires à Risques Importants

*Phase 2 : modélisation hydraulique et
cartographie des aléas*

SAFEGE
Ingénieurs Conseils

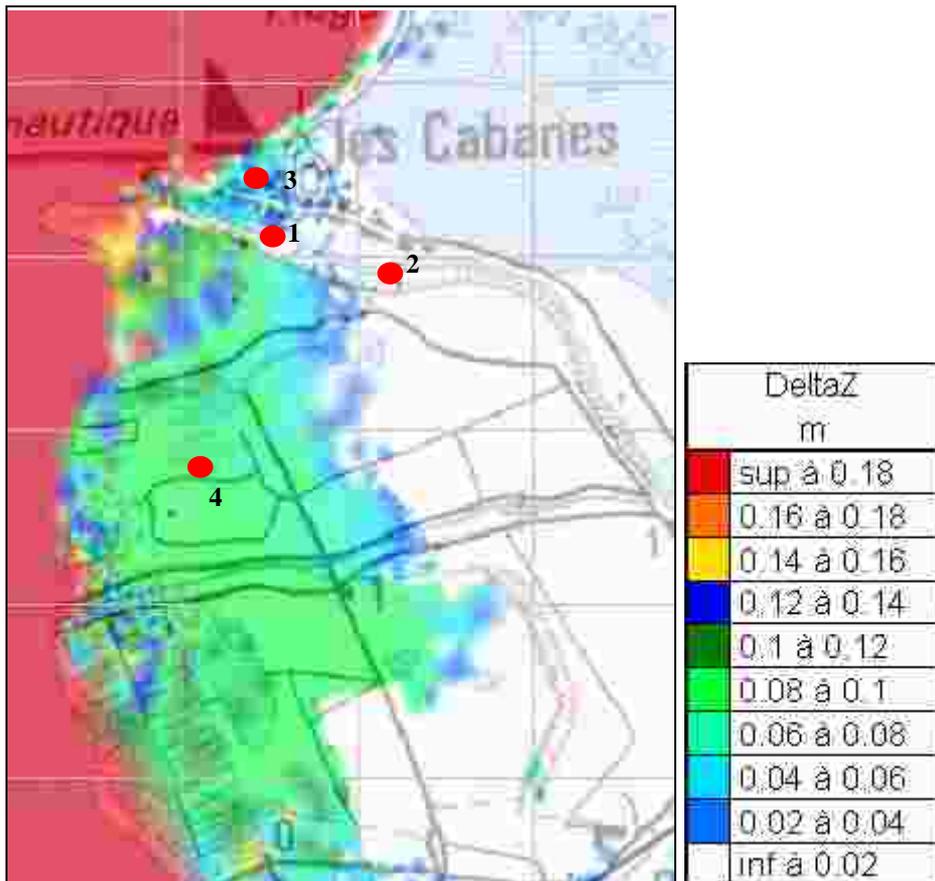
Les résultats présentés précédemment correspondent aux résultats avec une condition limite aval à l'étang de Berre de 1 m NGF. Un test de sensibilité a été réalisé sur la condition limite aval avec Zétang de Berre = 0.4 m NGF. L'écart sur le niveau d'eau est présenté sur la figure ci-dessous. Le seul secteur concerné par l'impact est situé à proximité de l'embouchure (pas d'impact au niveau du centre-ville de Berre). Sur ce secteur, l'impact est faible :

Figure 86 : Impact du choix de la condition limite aval sur les niveaux d'eau (secteur de la confluence de l'Arc avec l'étang de Berre)

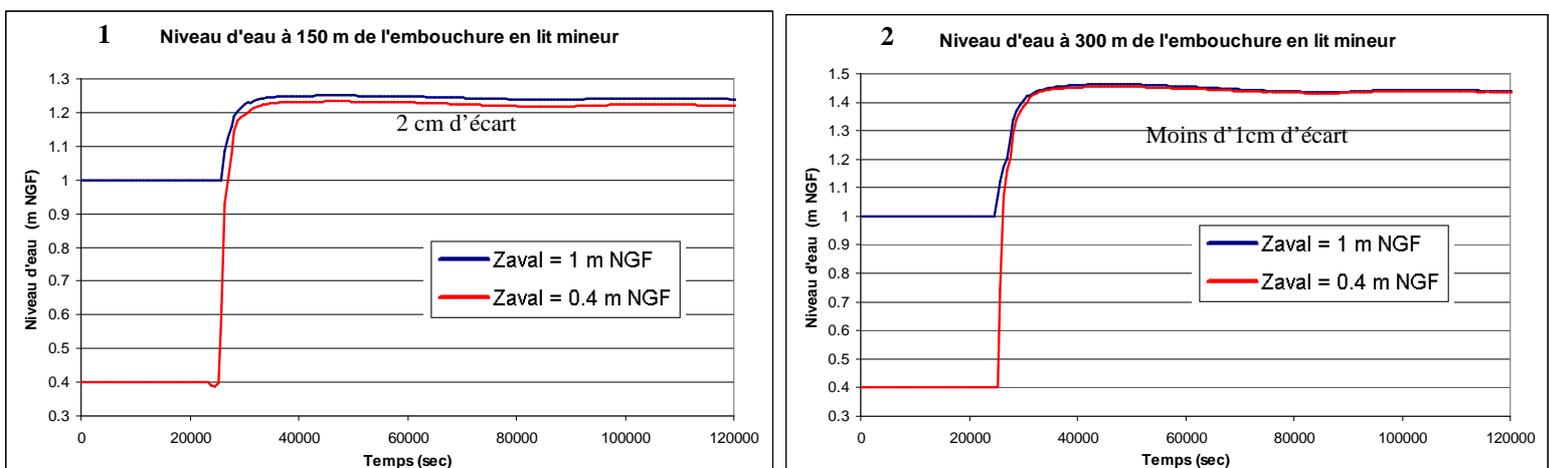
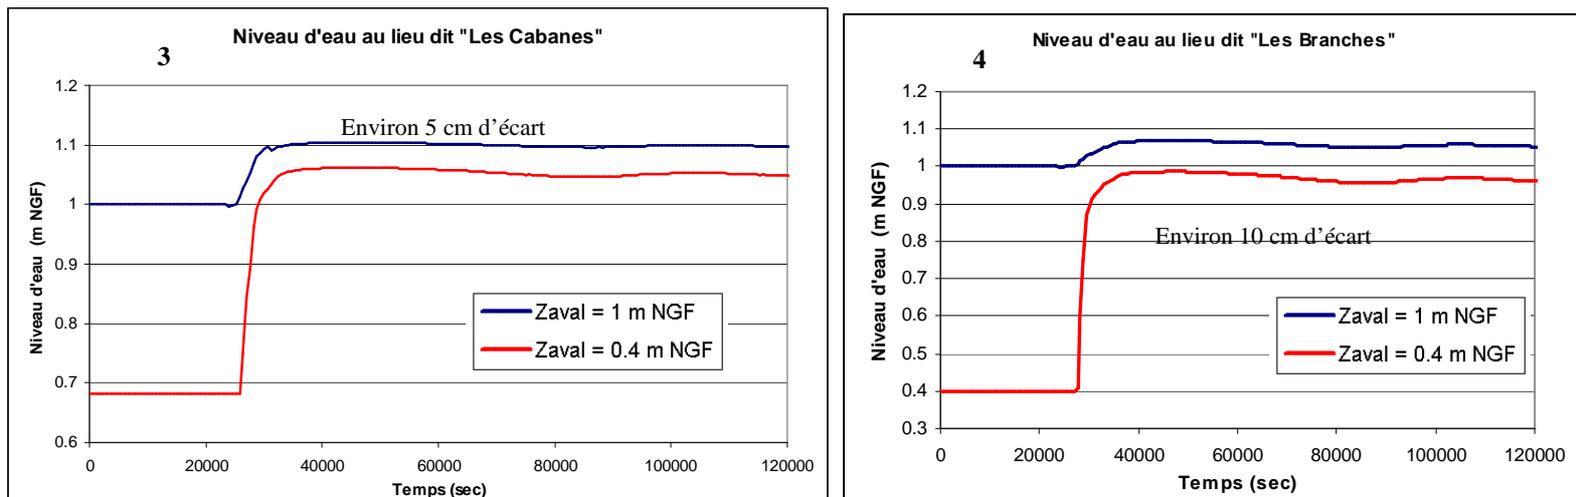
Figure 87 : Courbes des niveaux d'eau en fonction du temps à proximité de la confluence Arc/Etang de Berre pour les deux conditions limite aval testées

- l'impact de la condition limite aval reste très localisé ;
- la zone la plus impactée correspond à une superficie sans enjeux, l'impact y est d'une dizaine de centimètres environ ;
- le choix de la condition limite aval (0.4 m NGF ou 1 m NGF) a un impact de l'ordre de 5 cm sur une partie du lieu urbanisé dit « Les Cabanes » ;
- en lit mineur, à environ 150 m de l'embouchure, l'impact sur le niveau d'eau n'est que de 2 cm environ.

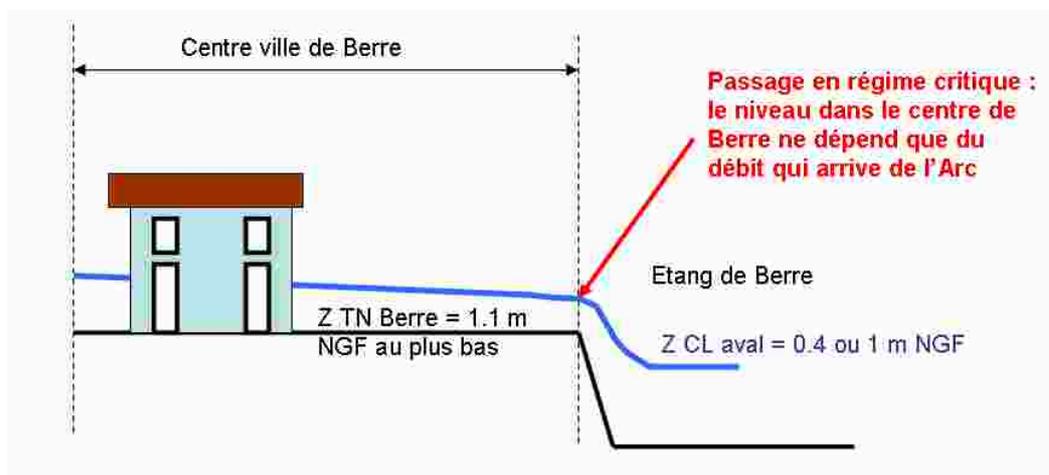
Dans le centre-ville de Berre, l'impact est nul. En effet, autour du centre-ville de Berre, le niveau du terrain naturel en bordure de l'étang varie entre 1.1 et 1.3 m NGF. Ainsi, quand l'écoulement en provenance de l'Arc arrive dans l'étang, un passage en régime critique se produit, comme illustré sur le schéma ci-dessous :

Figure 88 : Schéma de principe de la ligne d'eau dans le centre-ville de Berre

De fait, le niveau d'eau dans le centre de Berre n'est pas influencé par le niveau de l'étang.

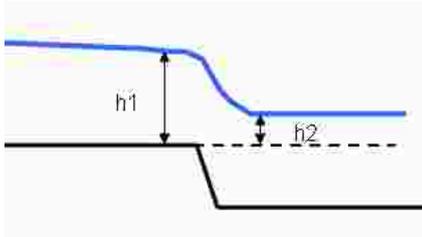
Selon cette même approche théorique, tant que $h_2 < 2/3 h_1$ (voir illustration ci-dessous) le niveau de l'étang n'a pas d'impact sur les hauteurs d'eau dans Berre. En considérant une hauteur de l'ordre de 30 cm dans Berre en bordure de l'étang, le niveau à partir duquel l'étang a une influence serait de 1.3 m NGF.

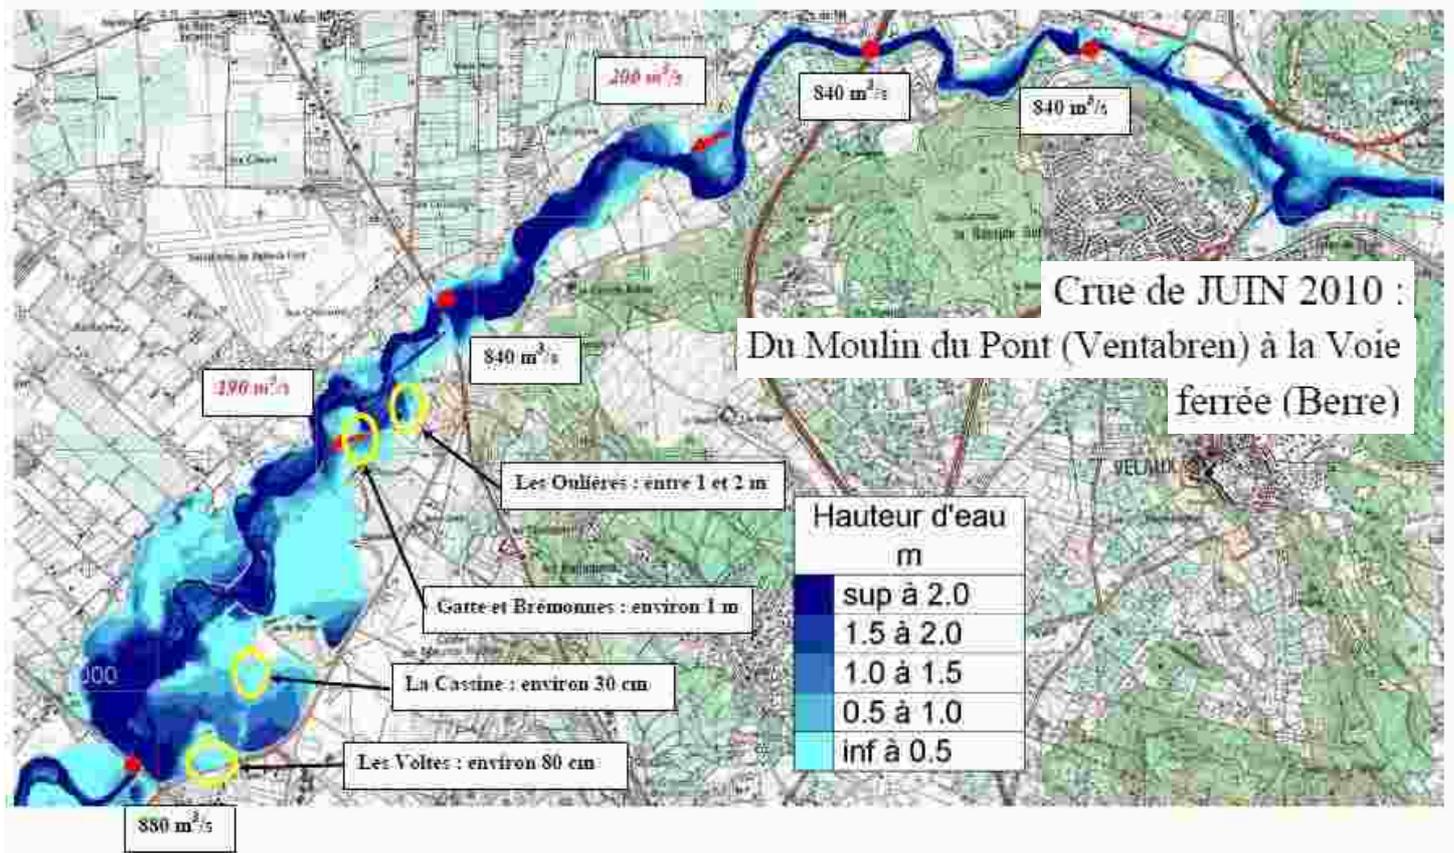
La zone inondable atteint les limites du lit majeur qui reste relativement encaissé jusqu'à la RN113 à Berre l'Étang. Au-delà, l'écoulement s'étale de façon plus importante dans une cuvette qui se remplit à l'amont de la voie ferrée. Dans ce secteur plusieurs hameaux constitués de quelques habitations sont inondés : les Oulières, Gatte et Brémonnes, La Cassine et les Voltes.

Figure 103 : hauteurs d'eau de référence (entre le Moulin du Pont et la voie ferrée de Berre)

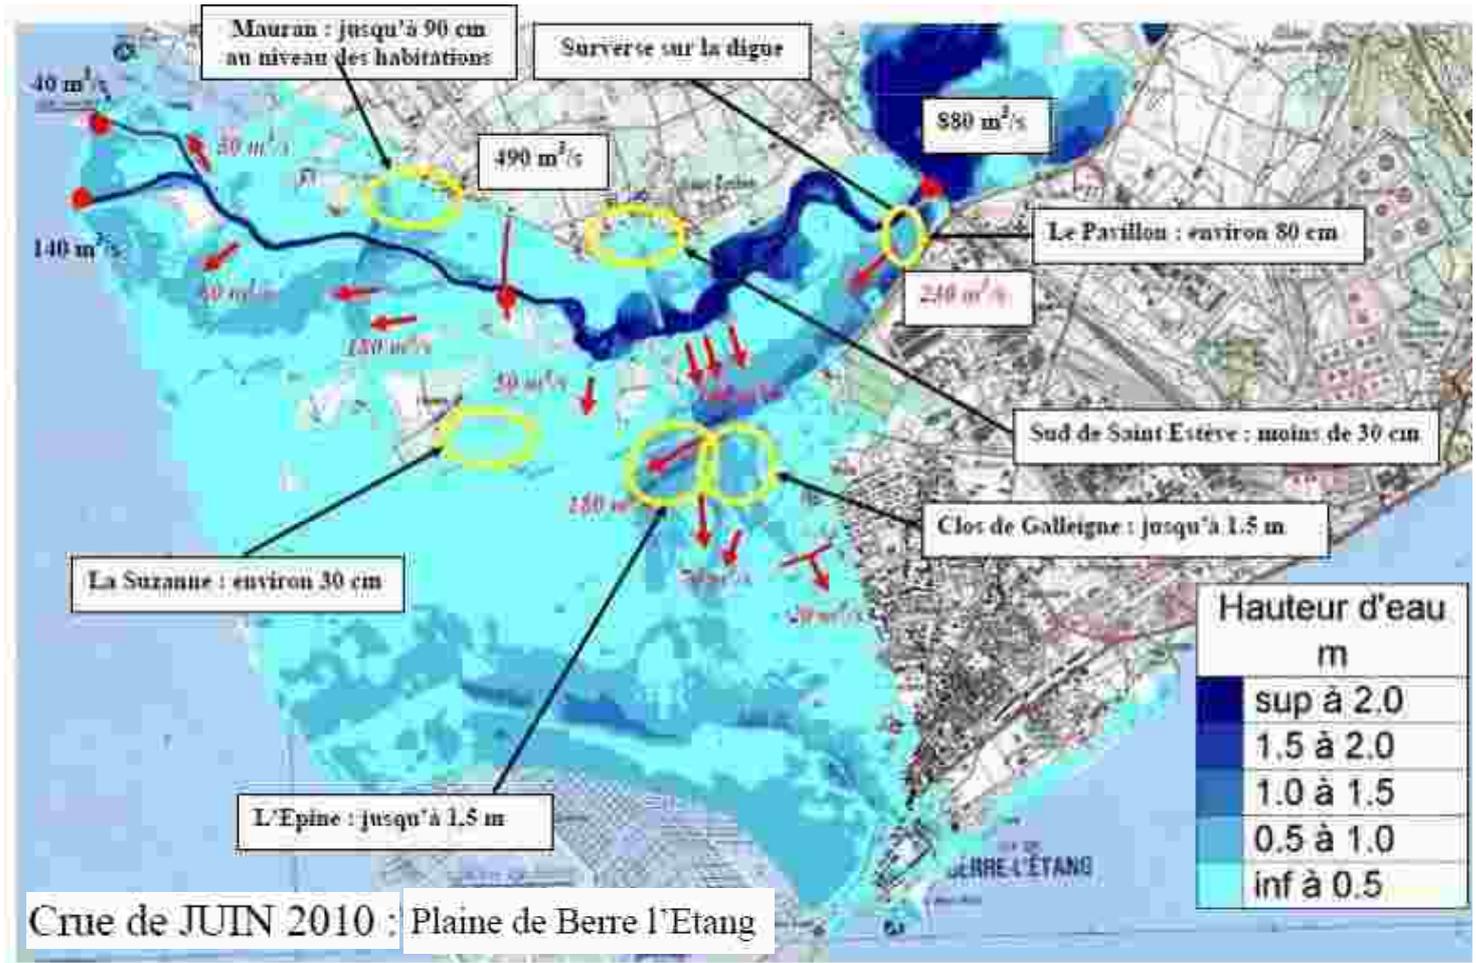
En plus du centre ville de Berre, plusieurs enjeux sont touchés : Sud de Saint Estève, Mauran, le Clos de Galleigne, l'Épine et la Suzanne :

Figure 104 : hauteurs d'eau de référence (Plaine de Berre l'Étang)

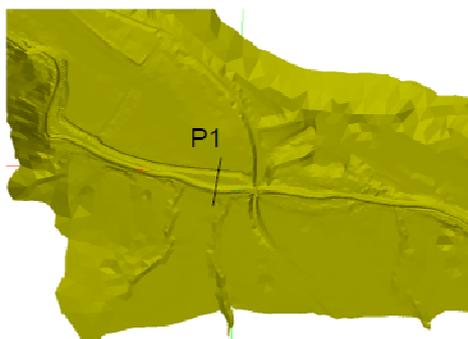
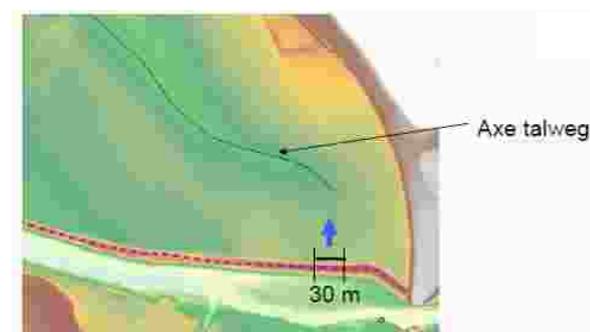
Une rupture de la digue de Bachasson (commune de Meyreuil) a été modélisée. La rupture a été située au début de la crue (pour maximiser les volumes débordés). La largeur de brèche a été déterminée selon des formules empiriques à partir de la hauteur de la digue (2 m environ), elle est de 30 m ; La brèche a été localisée au niveau de l'entrée du talweg en lit majeur, quelques mètres à l'aval du pont de Bachasson.

Figure 106 : Localisation de la rupture de la digue de Bachasson

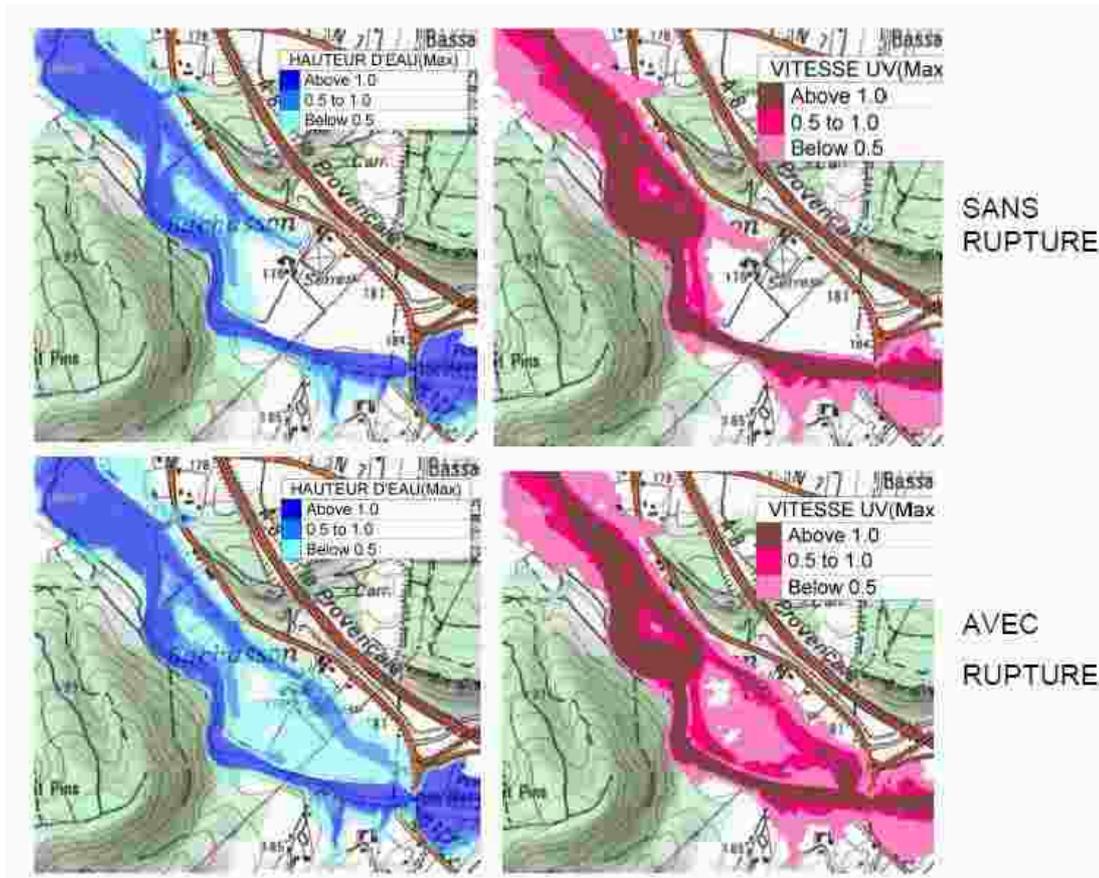
Figure 107 : Impact de la rupture de la digue de Bachasson

La modélisation de la rupture permet de mettre en évidence les terrains protégés par la digue. Sur ces terrains, les hauteurs d'eau, dans le cas de la modélisation avec rupture, sont inférieures à 0.5 m, hormis dans l'axe secondaire d'écoulement où elles sont comprises entre 0.5 et 1 m. Les vitesses en sortie de brèche et dans l'axe secondaire d'écoulement sont importantes.

Les cartes d'aléa de référence intègrent la rupture de la digue des Bachassons. (les secteurs inondables par la rupture sont représentés sous la forme de figuré hachuré).

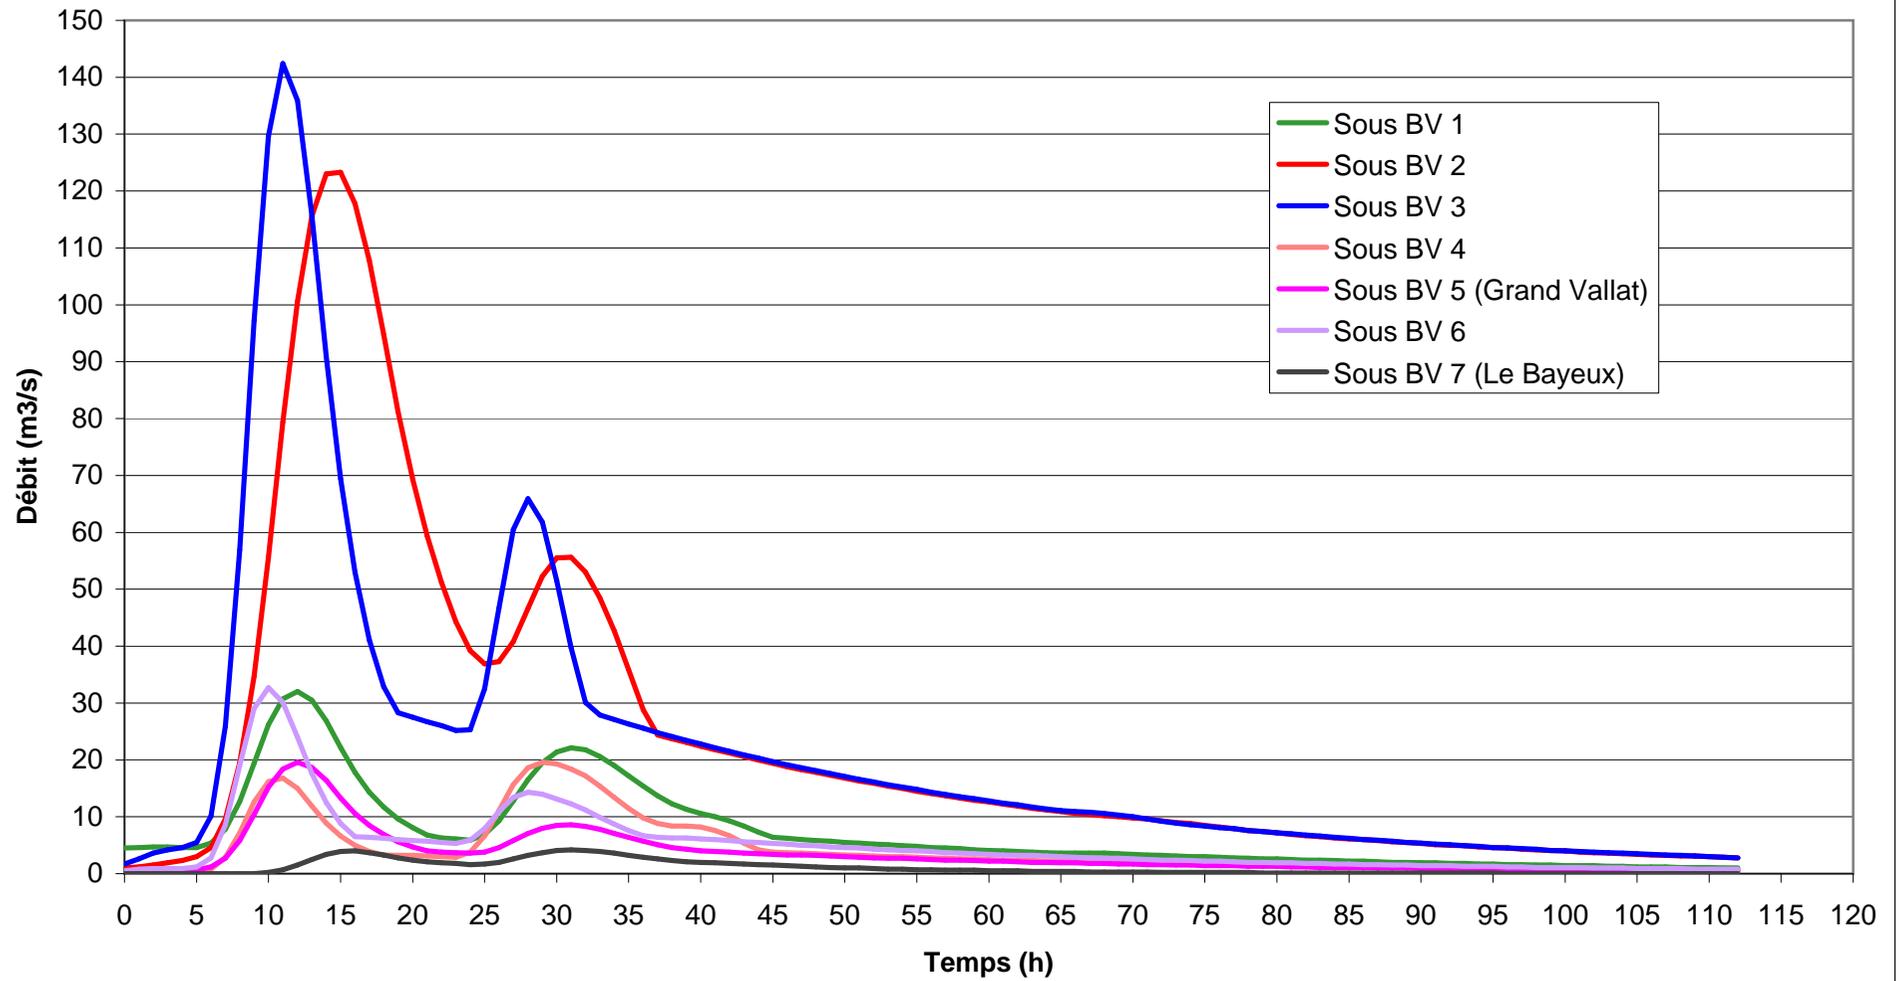
Crue de 1978 - hydrogrammes injectés dans le modèle amont

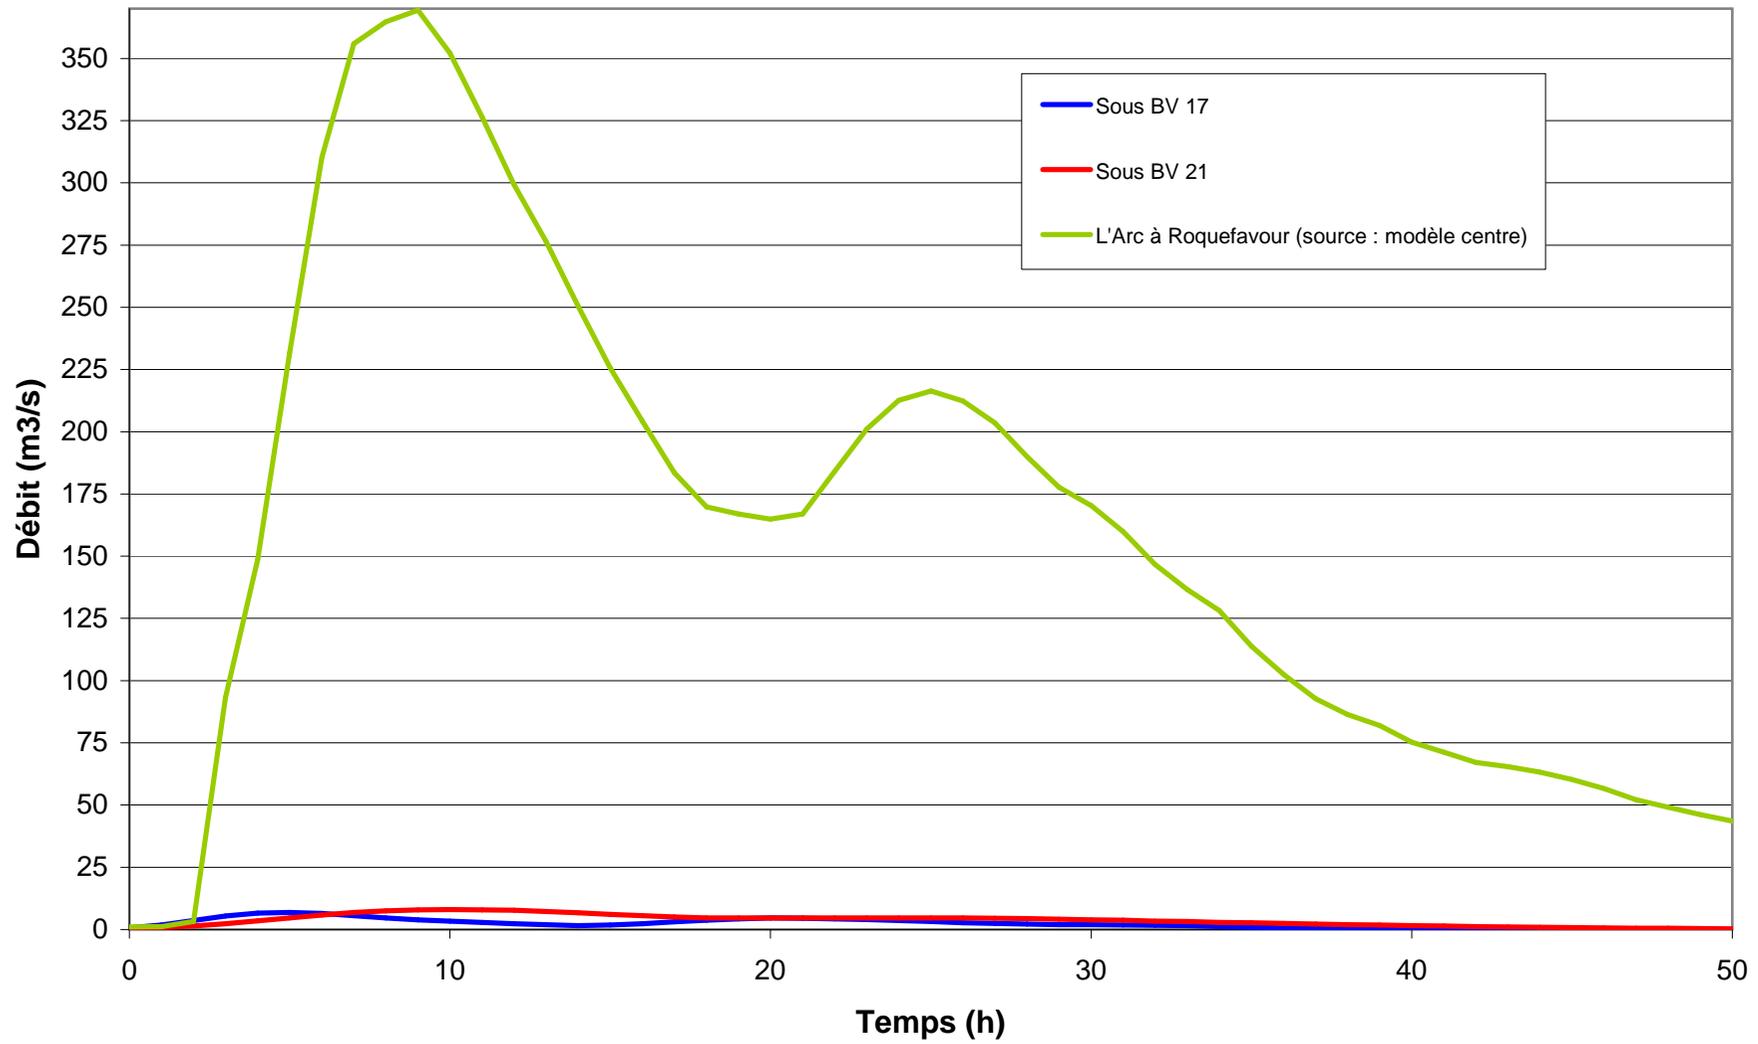
Crue de 1978 - Hydrogrammes injectés dans le modèle aval

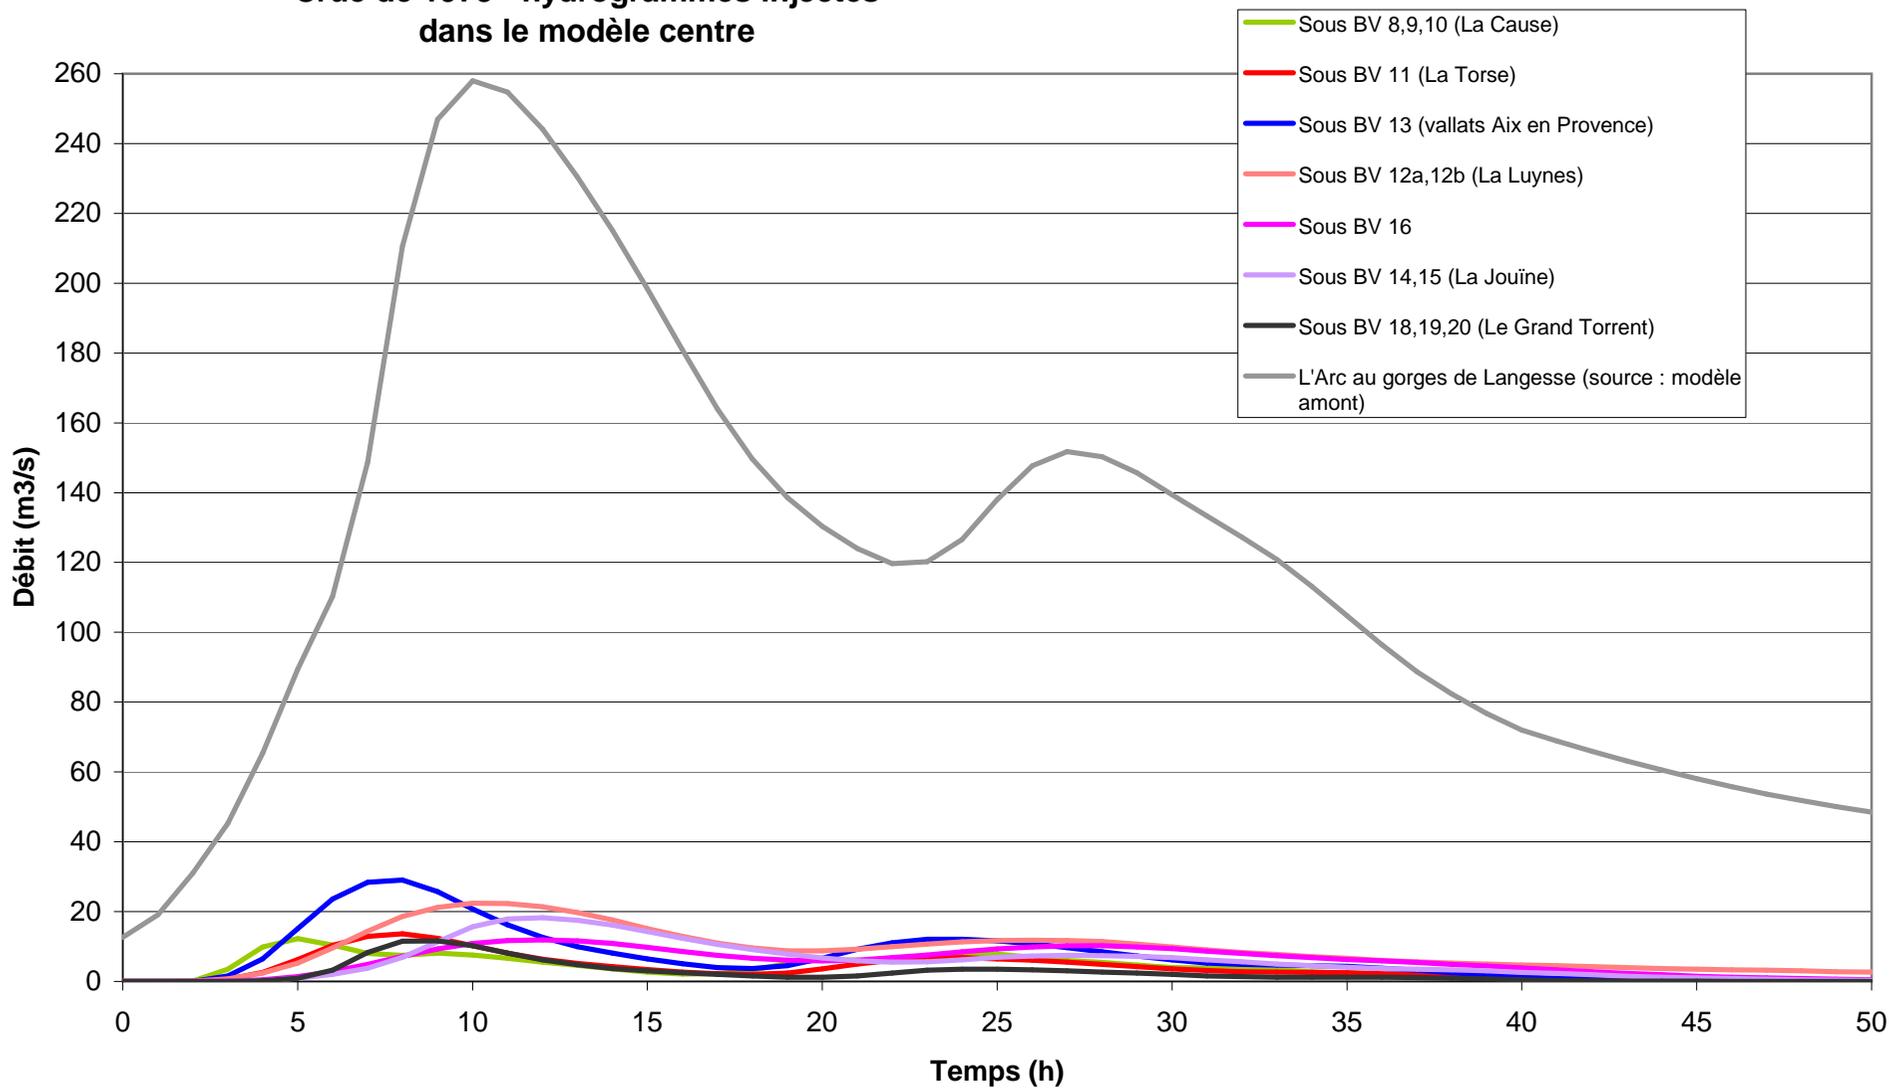
Crue de 1978 - hydrogrammes injectés dans le modèle centre

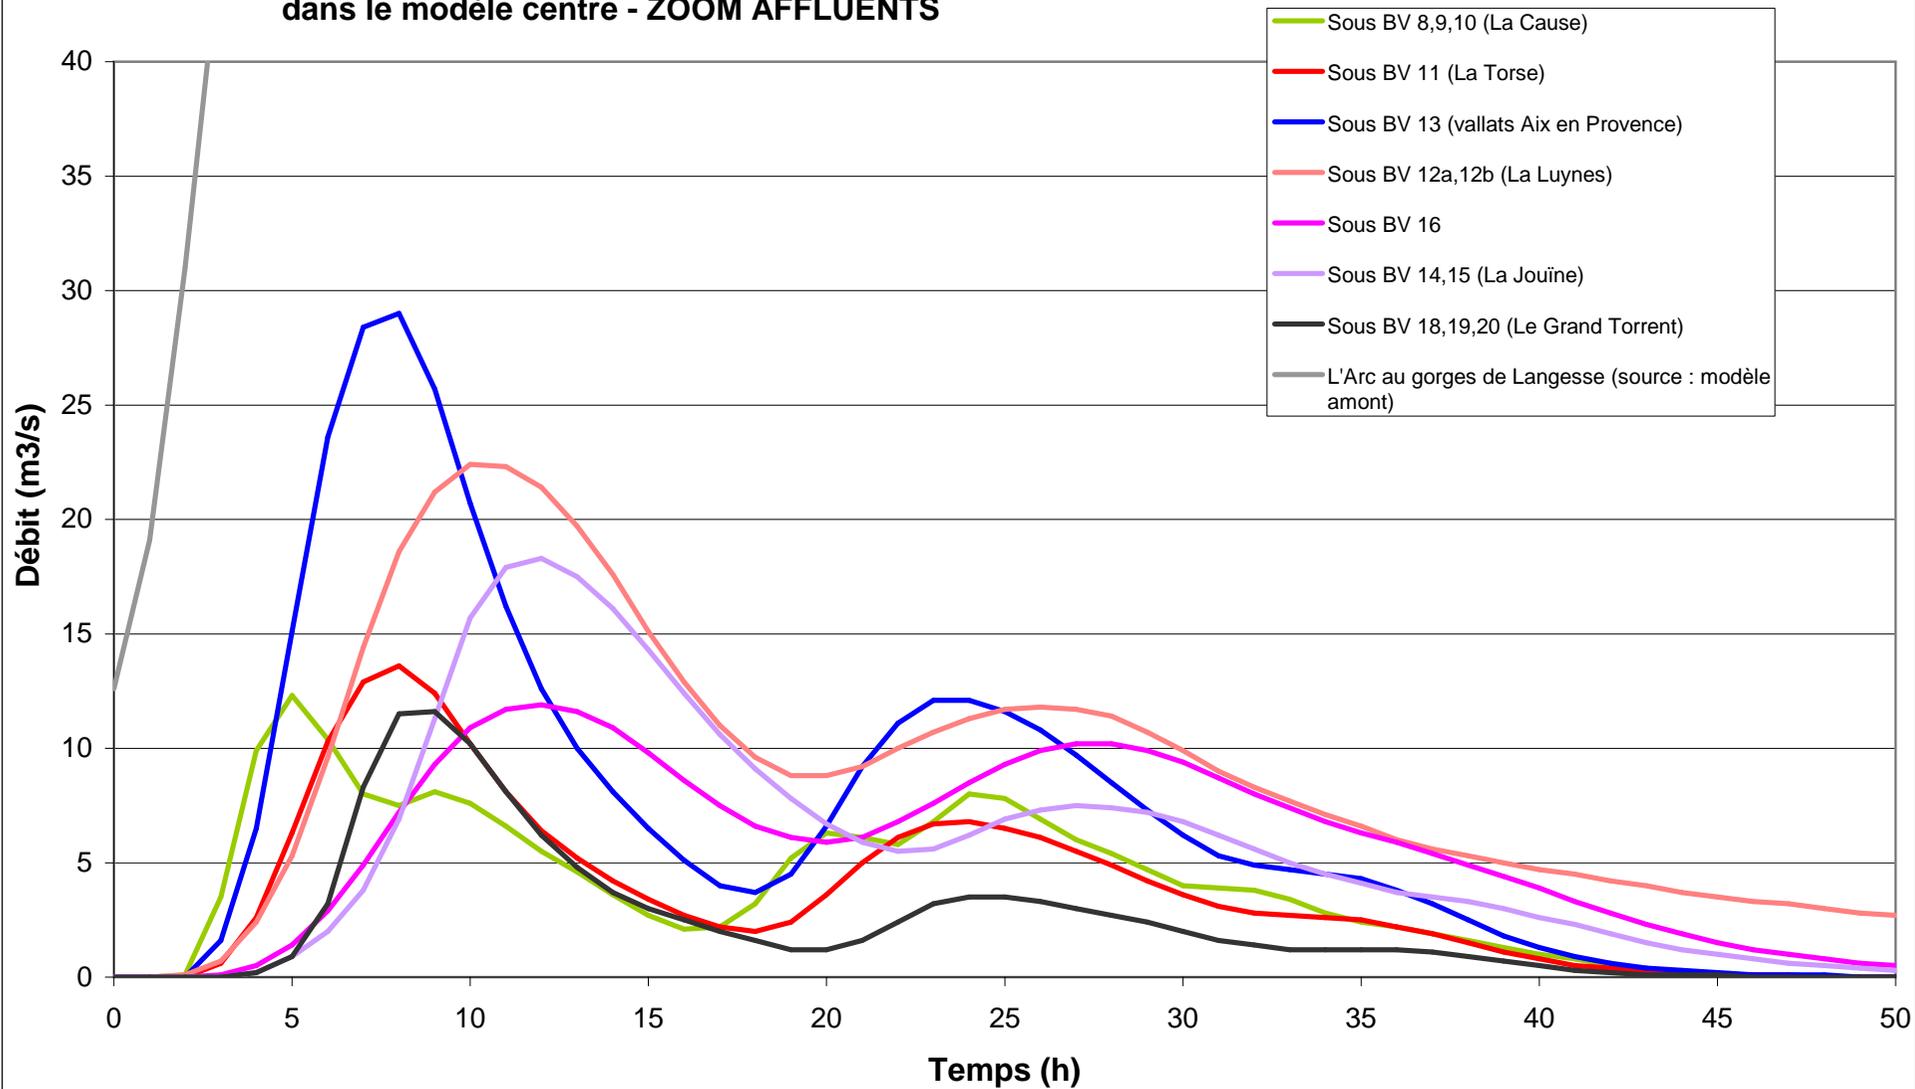
Crue de 1978 - hydrogrammes injectés dans le modèle centre - ZOOM AFFLUENTS

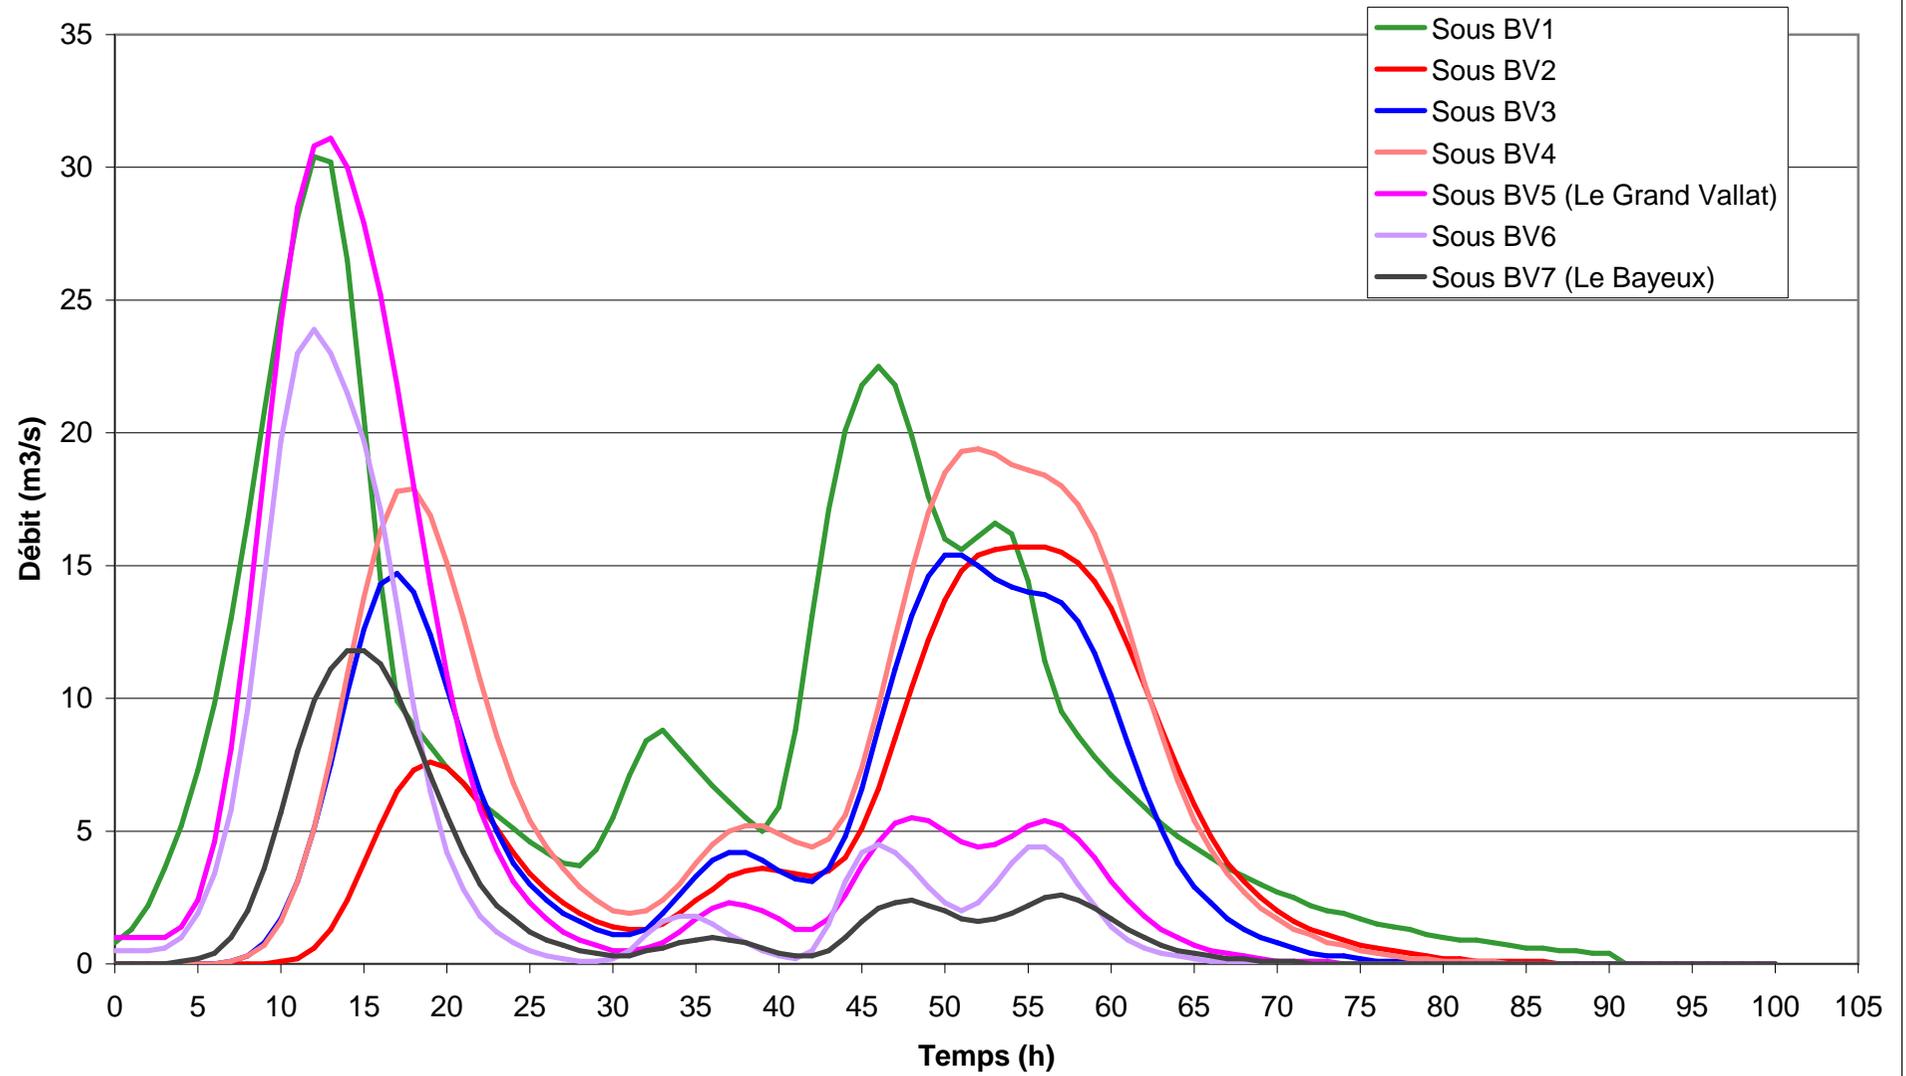
Crue de 2008 - hydrogrammes injectés dans le modèle amont

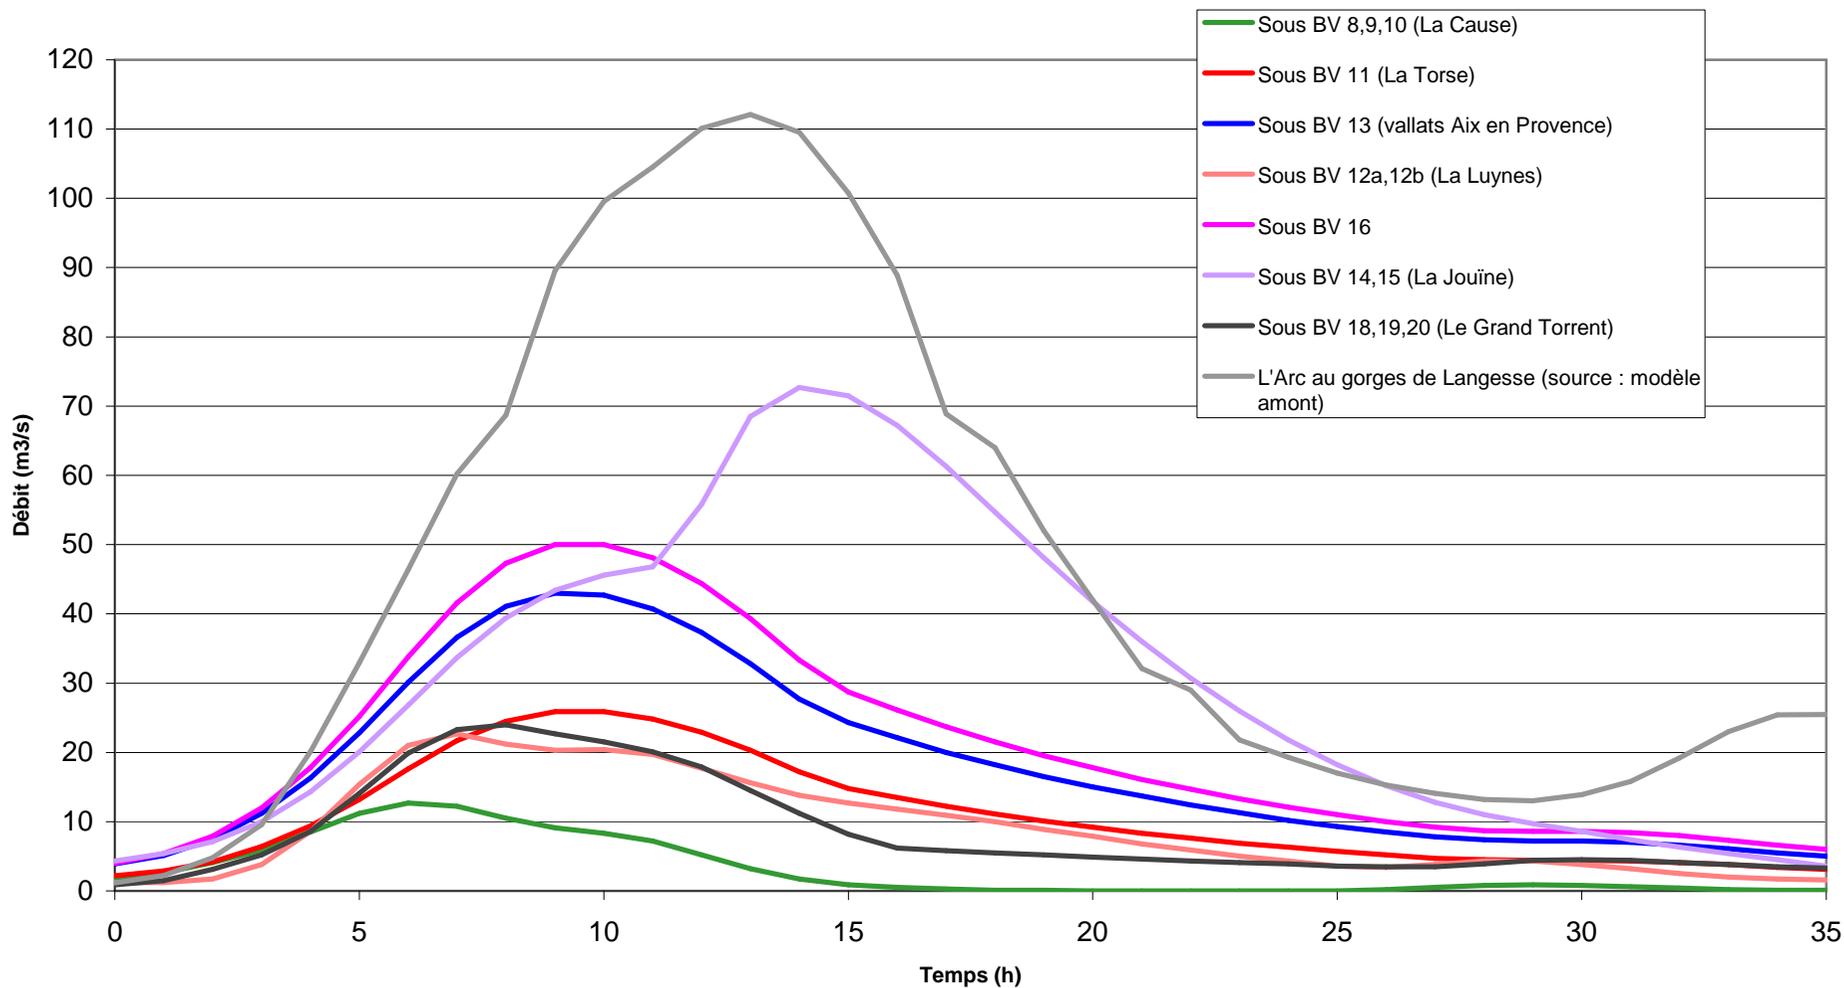
Crue de 2008 - hydrogrammes injectés dans le modèle centre
