Aout 2015

Étude hydraulique sur le bassin versant de l'Arc dans le cadre de l'identification des Territoires à Risques Importants

*Phase 2 : modélisation hydraulique et
cartographie des aléas*

SAFEGE
Ingénieurs Conseils

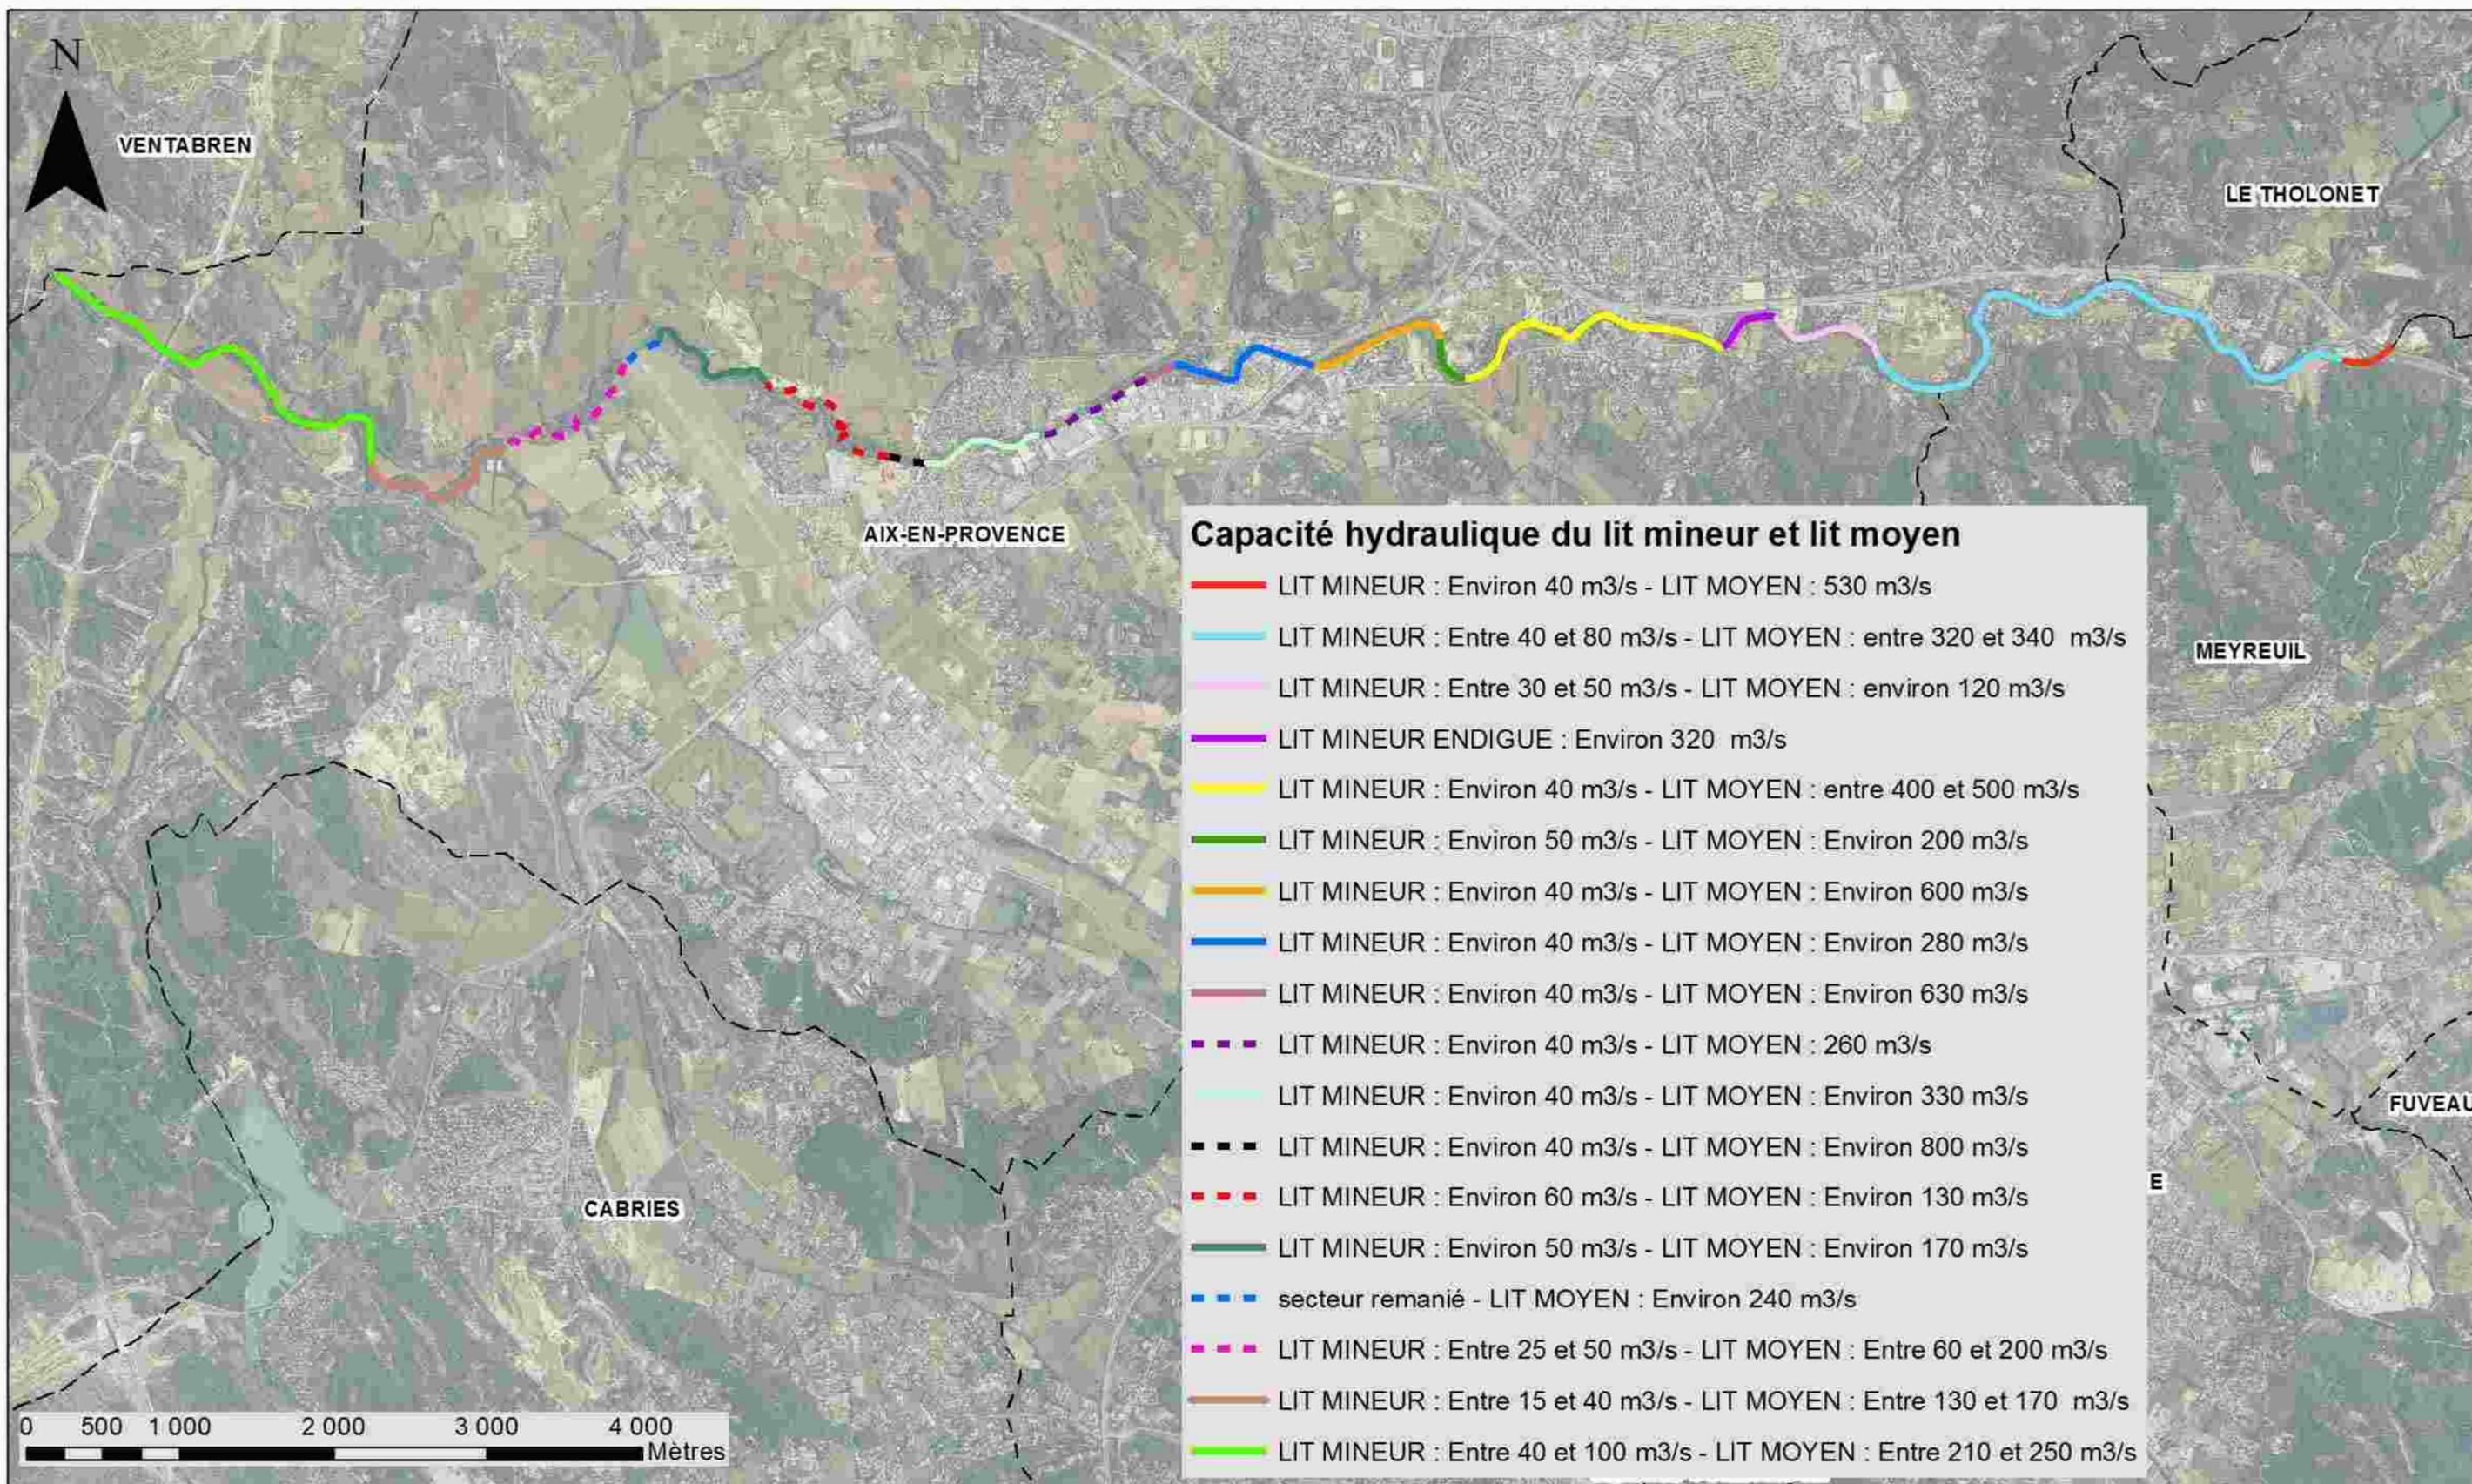
Capacité hydraulique du lit mineur et du lit moyen de l'Arc avant débordement Secteur centre (Aix en Provence)

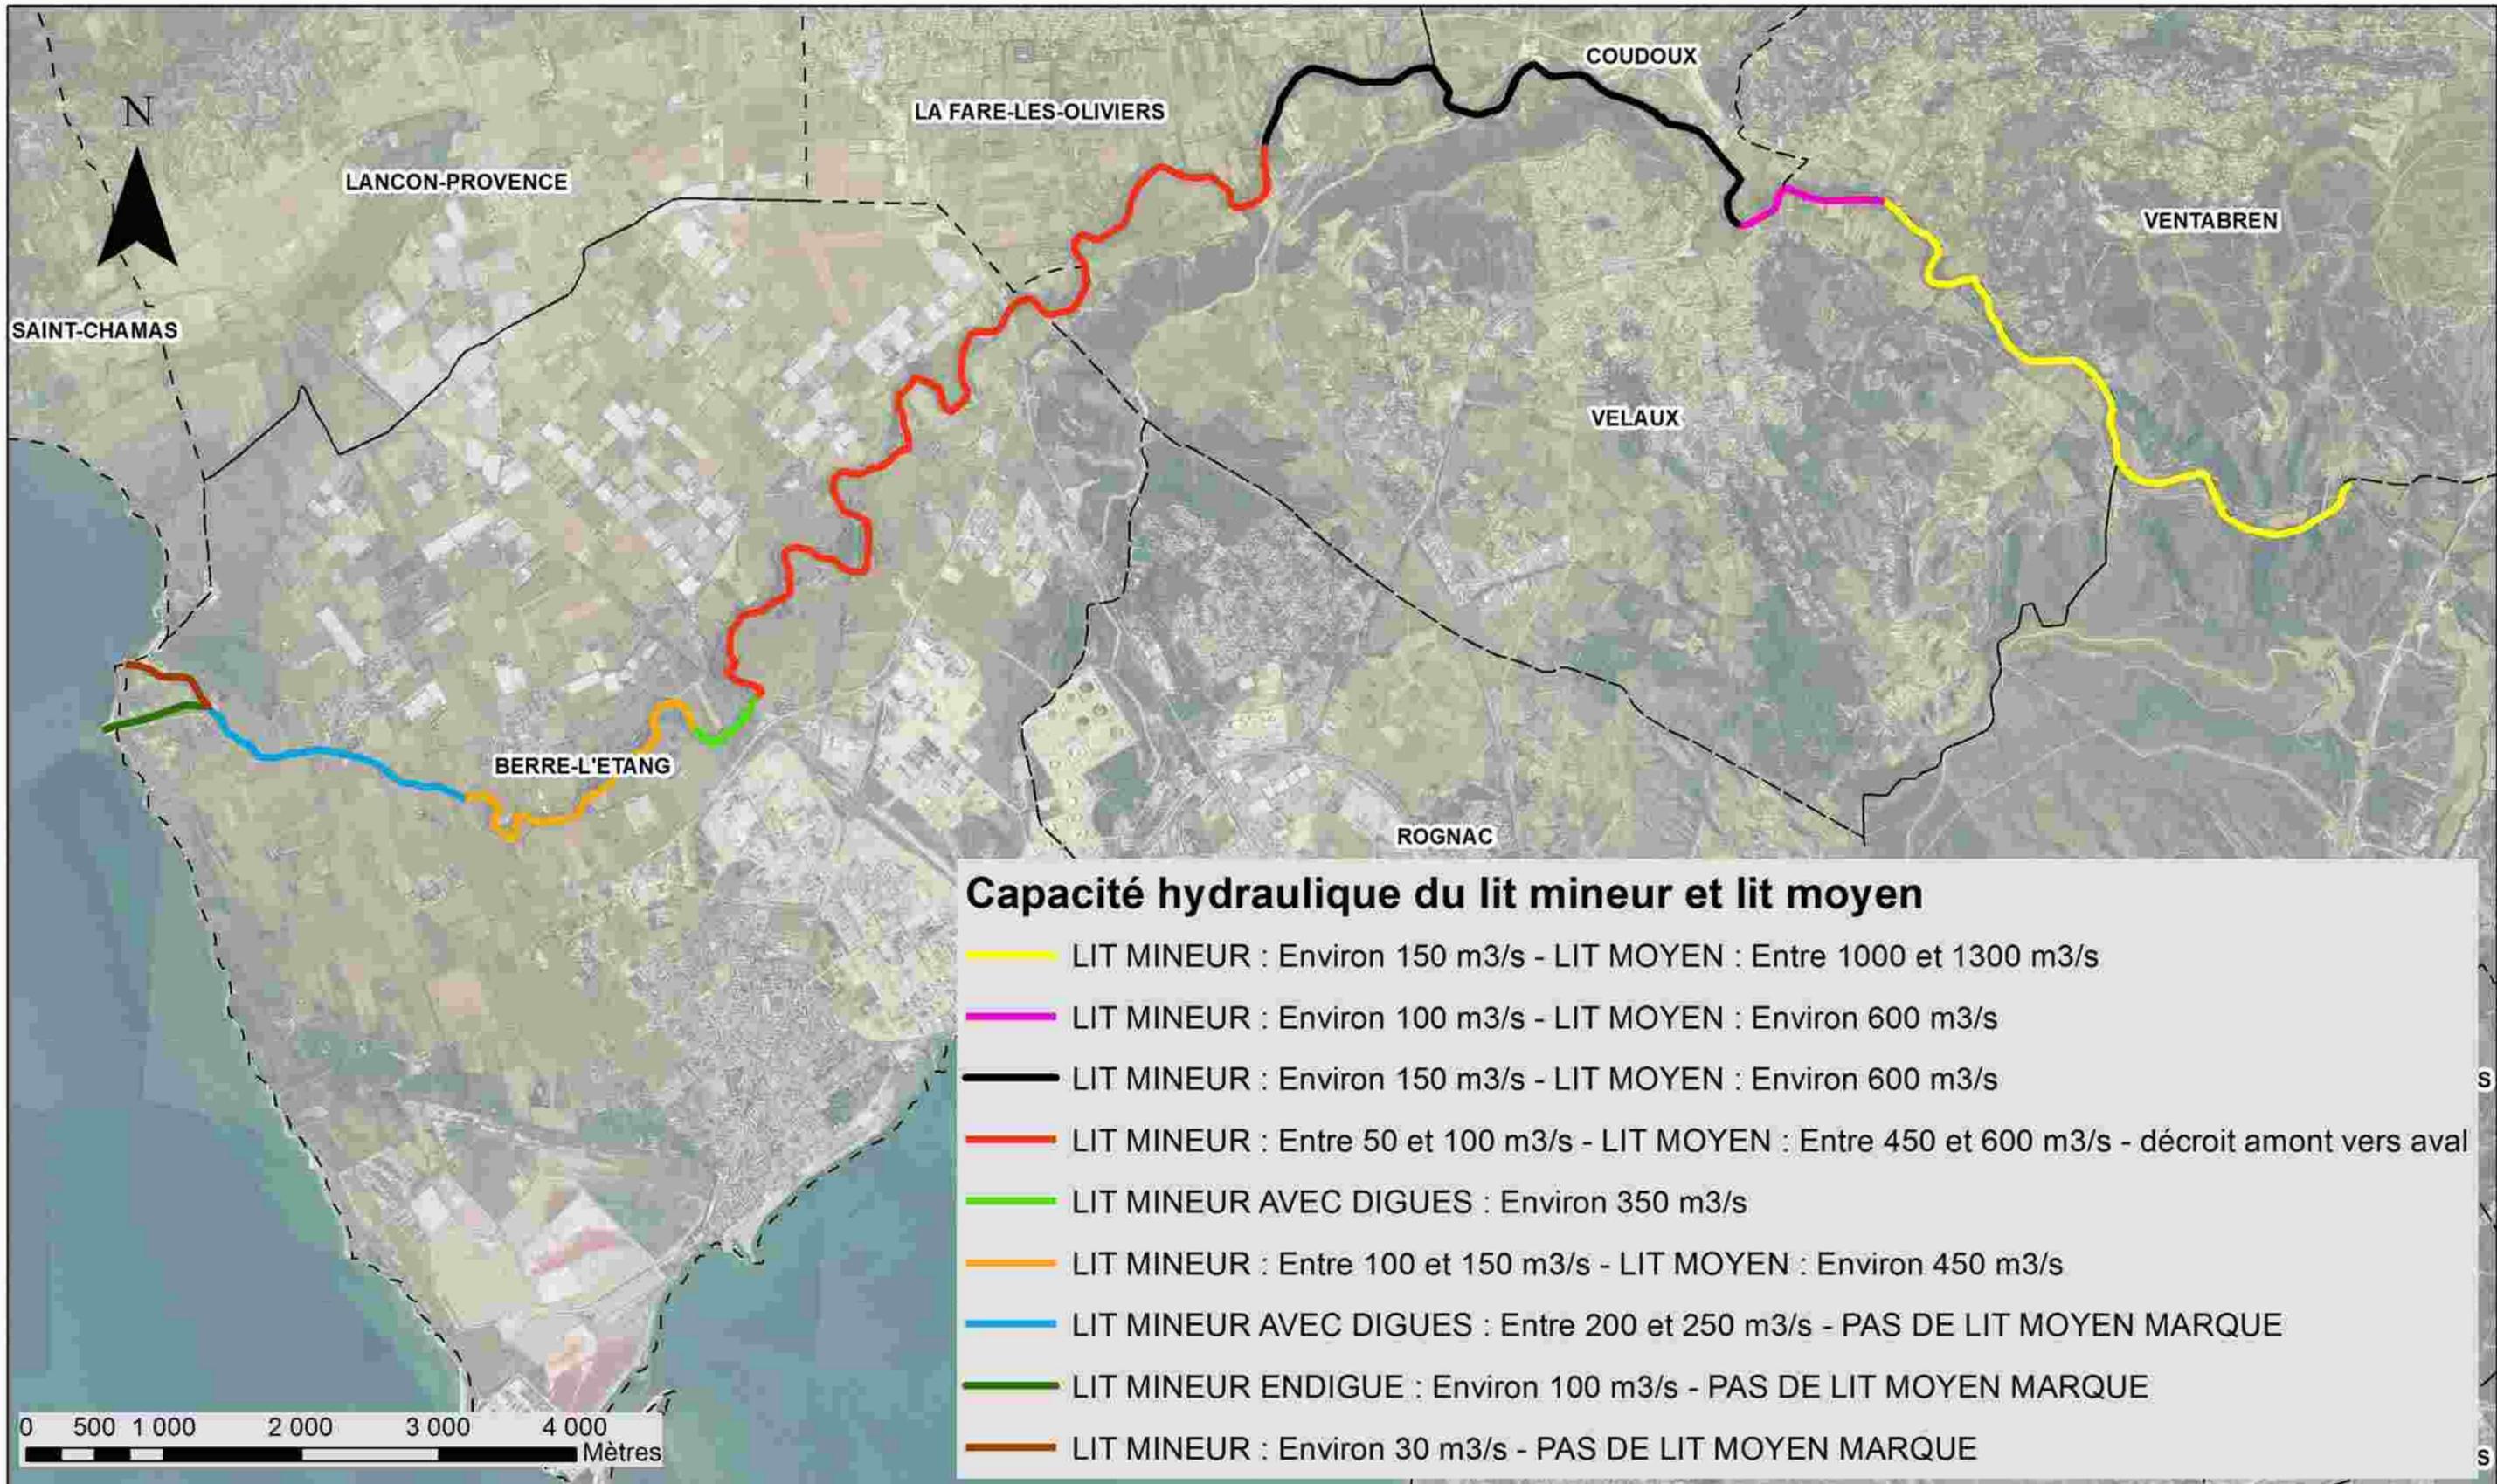
Capacité hydraulique du lit mineur et du lit moyen de l'Arc avant débordement

Secteur aval (entre Roquefavour et l'Etang de Berre)

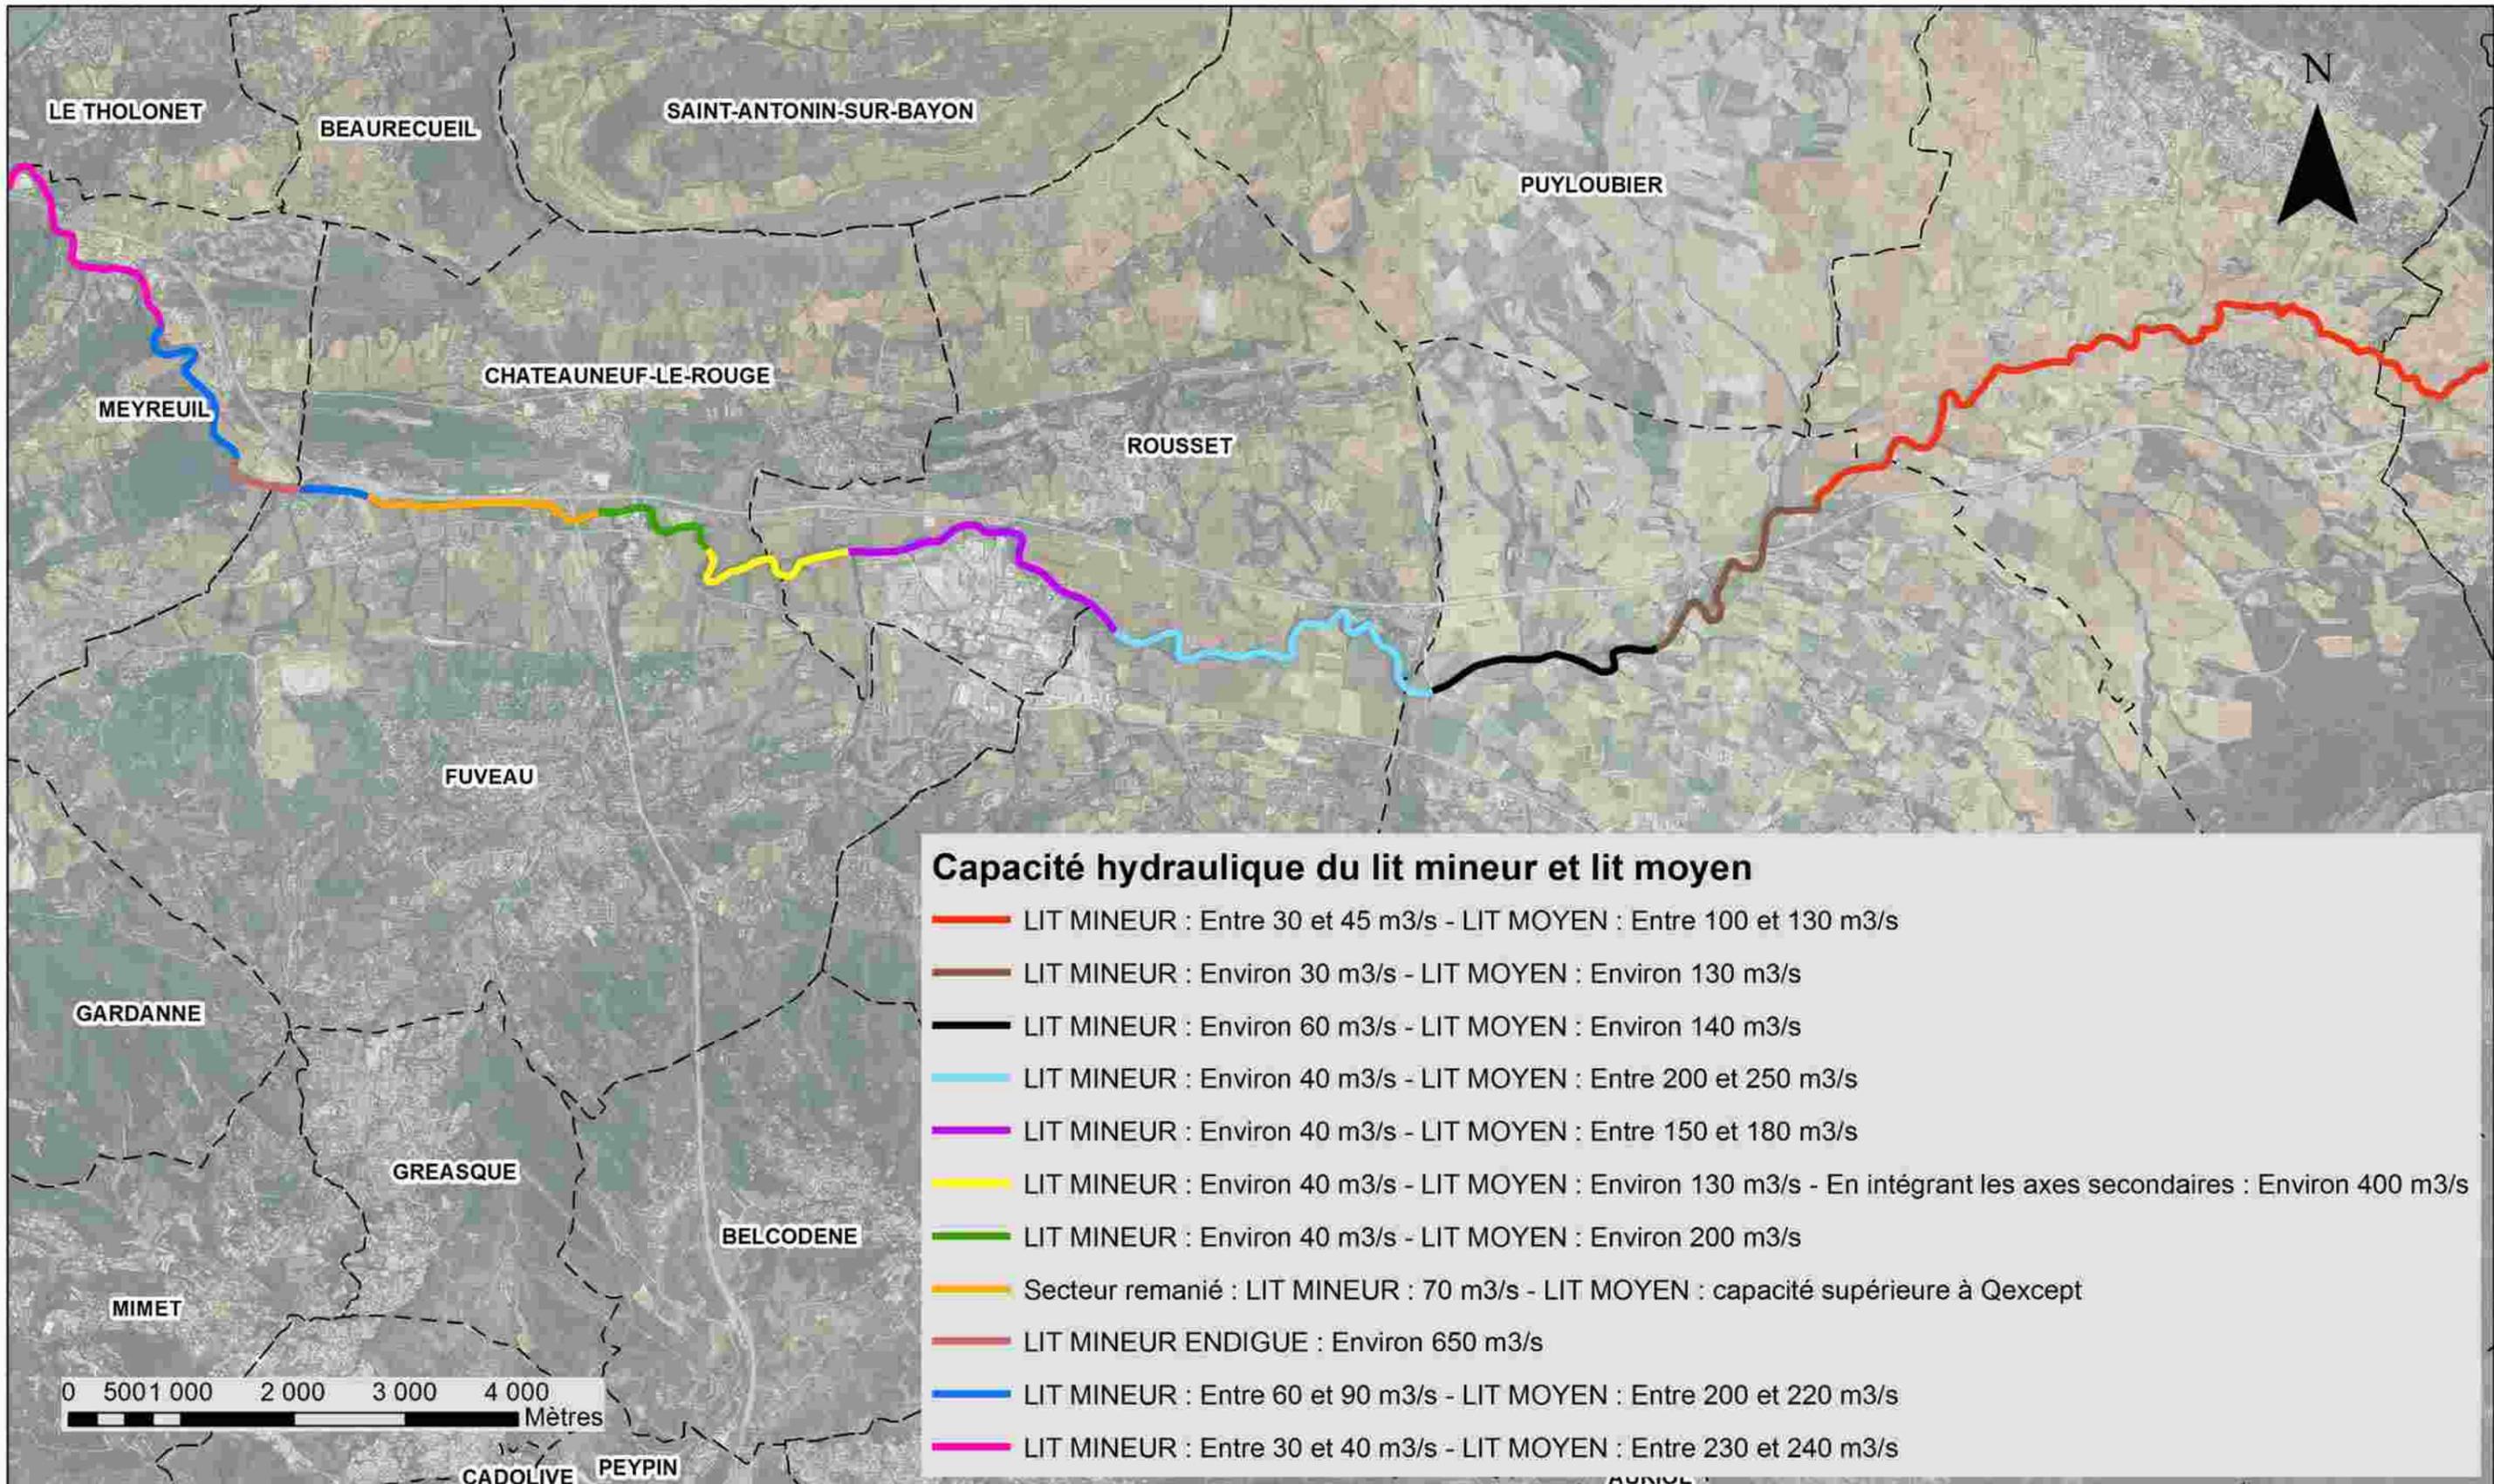
Capacité hydraulique du lit mineur et du lit moyen de l'Arc avant débordement

Secteur amont (jusqu'aux gorges de Langesse à Meyreuil)
